# Asbestinventarisatetest

Lijsterstraat 3, 2830 Willebroek

Attestnummer : **20250807-000296.000**

Uitgegeven op : **07.08.2025**

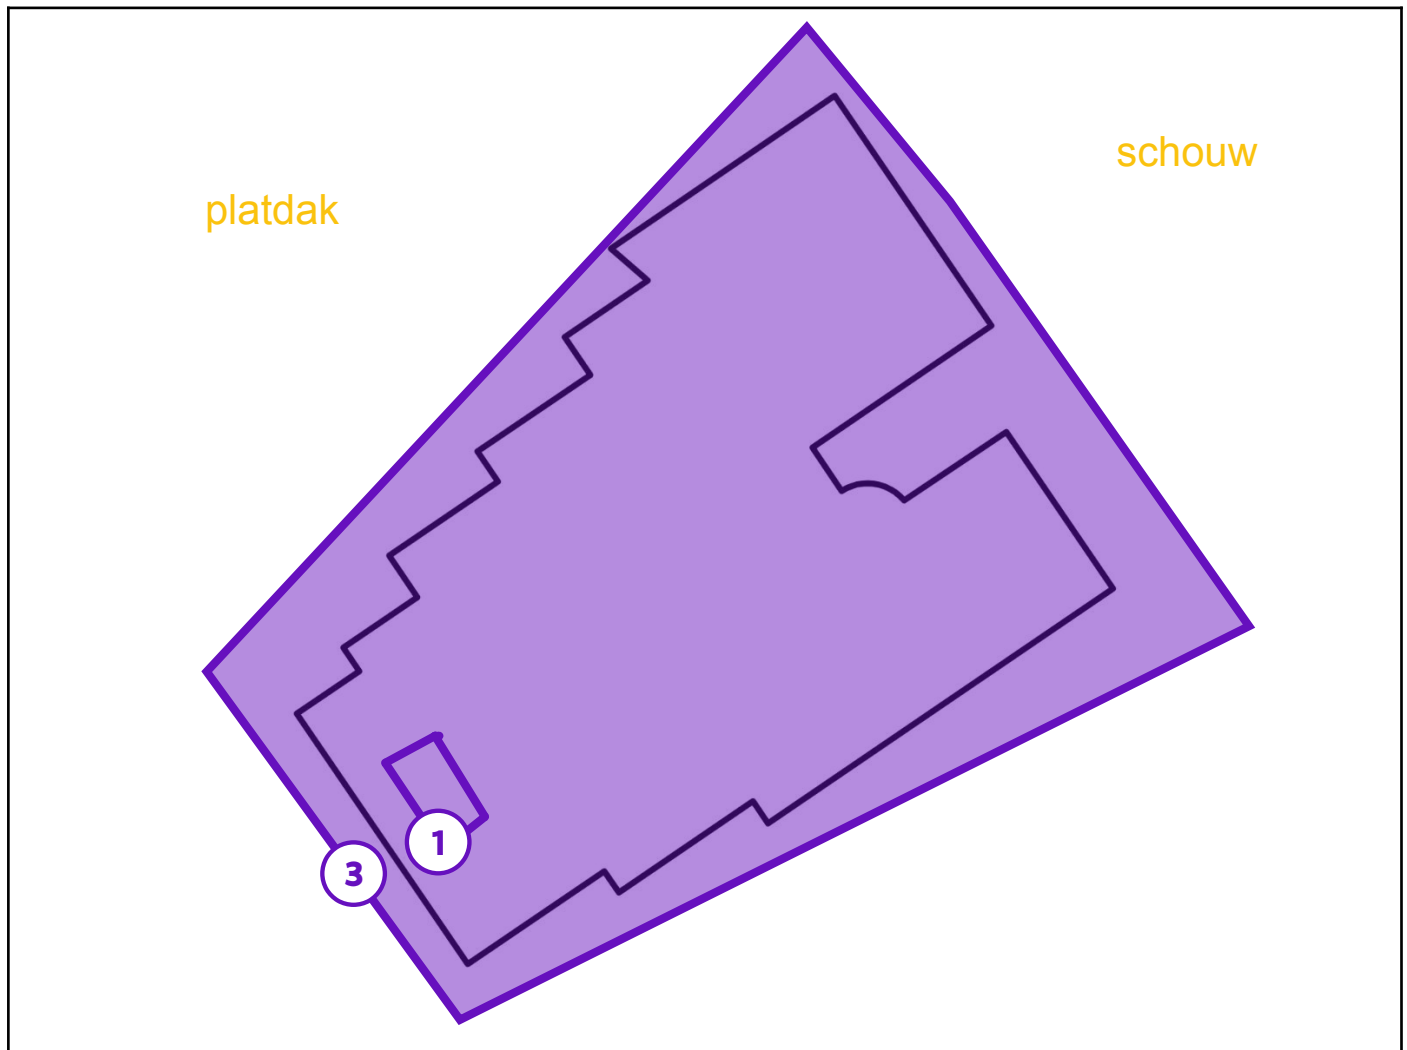
## Plan 1.4: plan dak

| Beschrijving | Type | Actie |
|---|---|---|
| 1. Schouw op het dak (beperkingsfiche) | Beperking | - |
| 3. Dak werken (niet verdacht - factuurbewijs) | Advies | - |

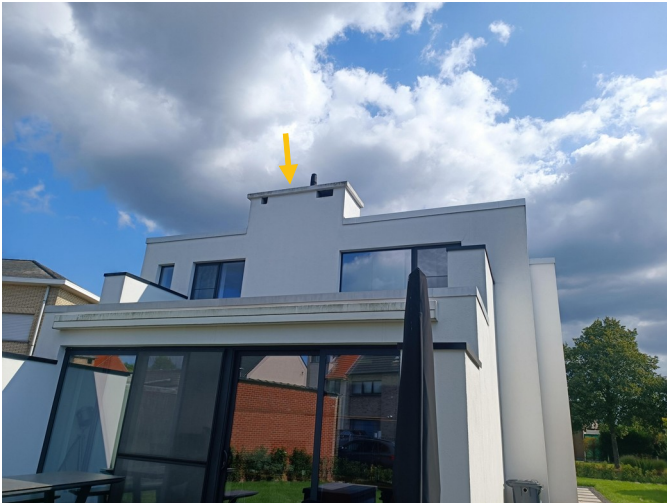
*Situeringsfoto*

### Tijdelijke beperking

**Reden:** Het te onderzoeken materiaal situeert zich hoger dan 3,50 m te rekenen vanaf een veilige ondergrond

**Uitleg van de asbestdeskundige:** Bij werken (dak of reiniging schouw) kan een stelling geplaatst worden, het is niet duidelijk of er asbestverdachte materialen aanwezig zijn in de schouw.

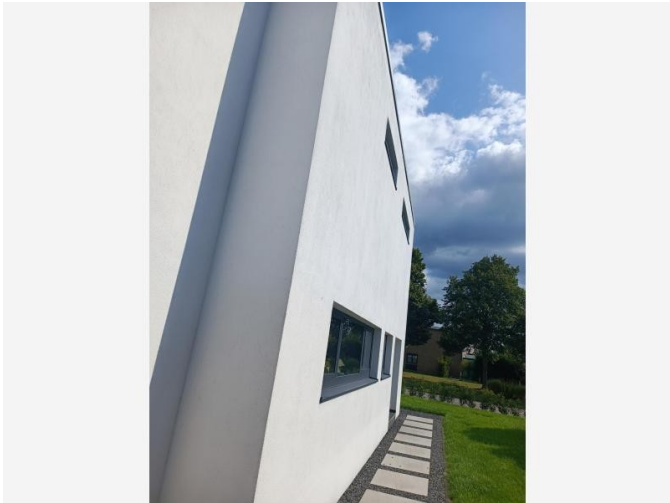
Vrije foto

De crepi (gevel) is geplaatst in 2016 en is niet asbestverdacht (bewijsdocument factuur in bijlage)

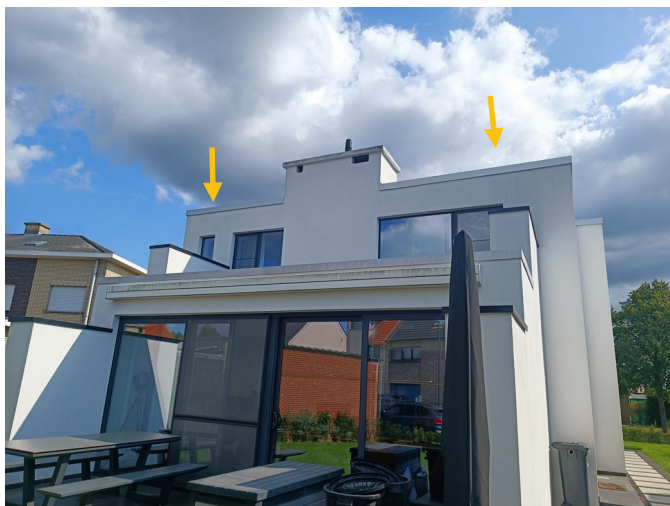
Vrije foto

Er werden dak werken uitgevoerd in 2003 ( platdak) (zie bewijsdocumenten upload ovam site).

We nemen aan dat bitumen geplaatst na 2001 niet asbesthoudend zijn. Het is niet duidelijk of er asbestverdachte onderlagen aanwezig. Het is aangewezen om extra controle uit te voeren bij eventuele renovatiewerken. De vermelde oppervlaktes, diktes en volumes betreffen een beredeneerde schatting. Er worden geen rechten verleend aan deze oppervlaktes/diktes/volumes.

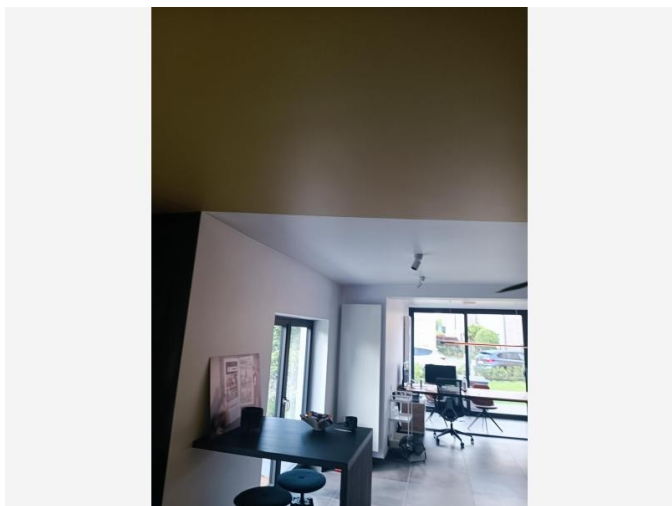
Vrije foto

Er werden renovatie werken uitgevoerd( woning+kelder) tussen 2016-2021( afbraak werken,sanitair werken,gypoc werken,bepkeistering werken,.....)

Facturen zijn aanwezig( upload ovam site)

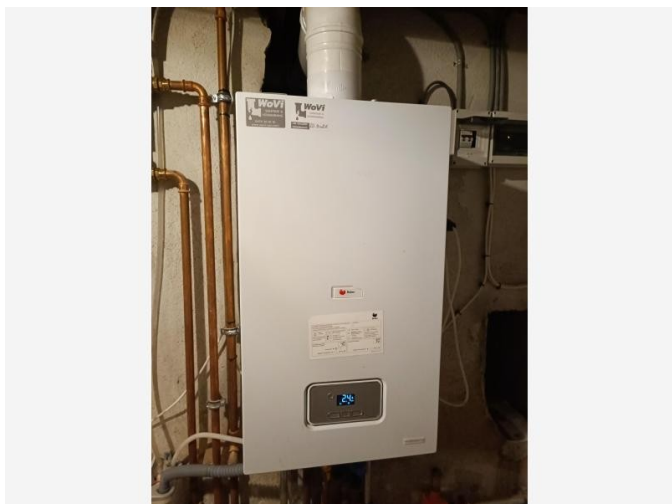
Vrije foto

De CV ketel werd gecontroleerd( bwj 2021 ) en is niet asbest verdacht geen risico bouwjaar.

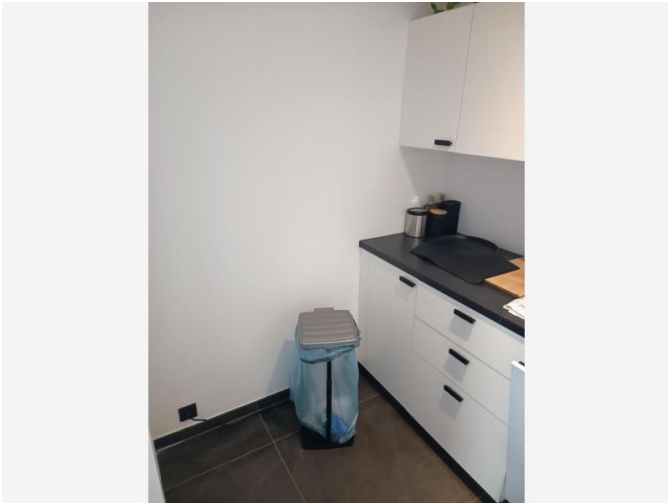
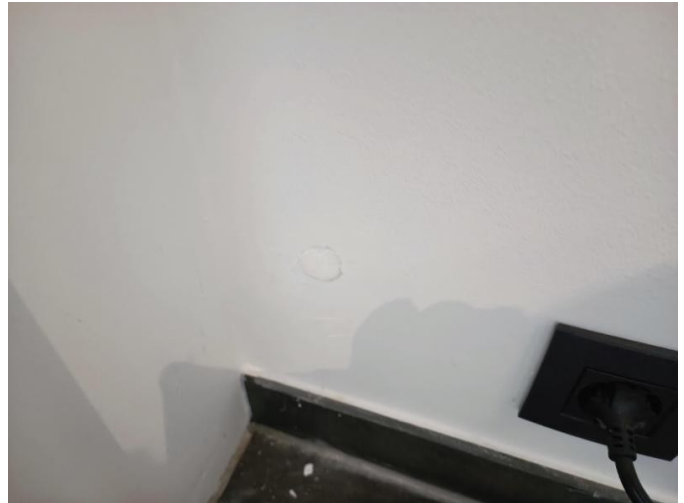
## Fiche 6: Muurpleister

### Conclusie

Geen asbest

| Opmerking | <p>Volgens het inspectieprotocol is een monstername van het pleisterwerk verplicht om dit te identificeren als niet-asbesthoudend.</p> <p>Locatie staalnames: individuele ruimte: EETRUIMTE/ natte ruimte: KEUKEN/ stookplaats: NVT / traphal: INKOMHAL</p> <p>De vermelde oppervlaktes en volumes betreffen een beredeneerde schatting. Er worden geen rechten verleend aan deze oppervlaktes/volumes. De dikte is een schatting die voorkomt uit de monsterplaatsen en is daarom niet altijd representatief.</p> <p>Er bevinden zich enkele valse wanden. Het is niet duidelijk of er pleisterwerk aanwezig is achter deze valse wanden, het is aangewezen om bijkomend onderzoek uit te voeren bij werken.( deels wanden zijn vernieuwd factuur aanwezig )</p> |

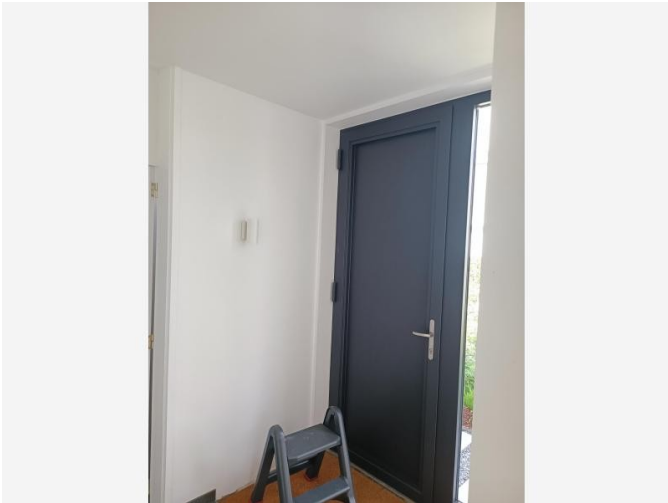
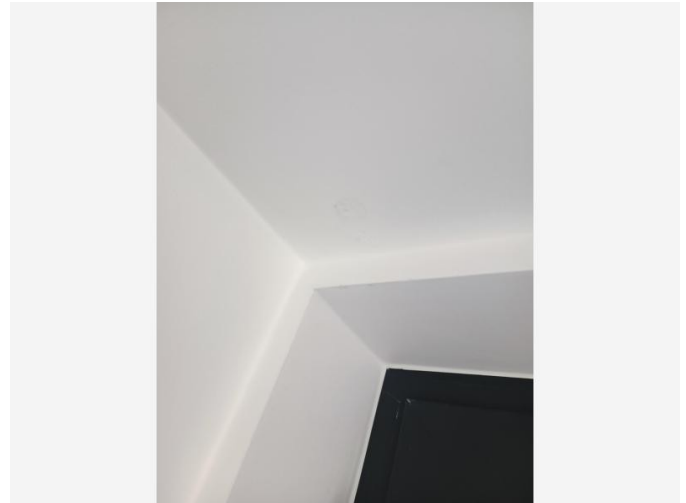
## Fiche 7: Plafondpleister

### Conclusie

Geen asbest

| Opmerking | <p>Volgens het inspectieprotocol is een monstername van het pleisterwerk verplicht om dit te identificeren als niet-asbesthoudend.</p> <p>Locatie staalnames: individuele ruimte: EETRUIMTE/ natte ruimte: KEUKEN/ stookplaats: NVT/ traphal: INKOMHAL</p> <p>De vermelde oppervlaktes en volumes betreffen een beredeneerde schatting. Er worden geen rechten verleend aan deze oppervlaktes/volumes. De dikte is een schatting die voorkomt uit de monsterplaatsen en is daarom niet altijd representatief.</p> <p>Er bevinden zich enkele valse plafonds. Het is niet duidelijk of er pleisterwerk aanwezig is achter deze valse plafonds, het is aangewezen om bijkomend onderzoek uit te voeren bij werken.( deels plafonds zijn vernieuwd factuur aanwezig )</p> |
