# Asbestinventarisatetest

Livien Van der Looystraat 7, 2890 Puurs-Sint-Amands

Attestnummer : 20250529-000202.000

Uitgegeven op : 29.05.2025

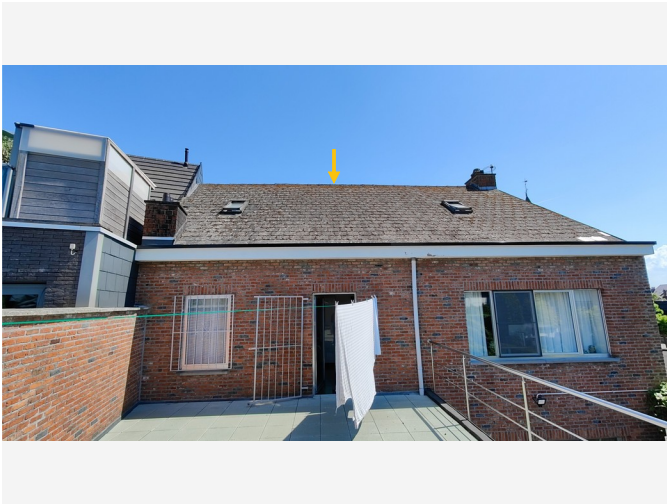
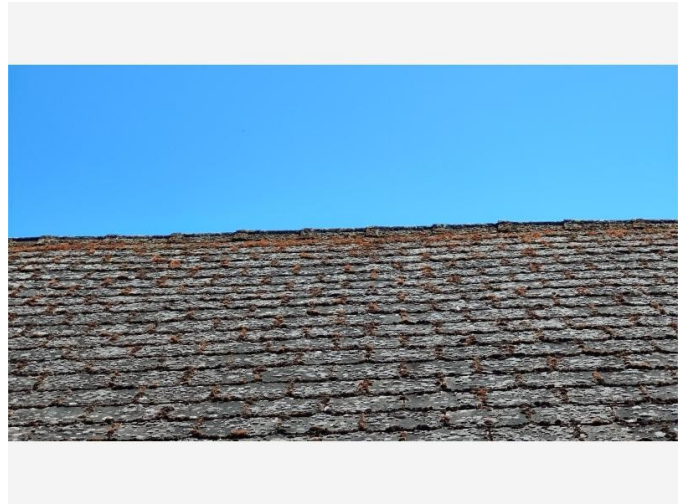
| Eindbeoordeling materiaalrisico | Verhoogd materiaalrisico en/of verhoogde kans op vezelvrijgave |
| Opmerking | De toepassing vertoont een matige graad van verwerking ten gevolge van leeftijd, weersinvloeden en vasthechting van vegetatie (korstmos). |

| Asbestsoort (vezeltype) | Crocidoliet aanwezig |
| Toestand van het materiaal | Matig beschadigd, matig verweerd |

| Opmerking | <p>Asbestverdachte vezelcement daknokken gesitueerd op het hellend dak.</p> <p>De vermelde oppervlakten, hoeveelheden, lengtes, volumes, maten en gewichten vormen een loutere schatting op basis van visuele inspectie en beschikbare (bouwkundige) informatie; en dienen uitsluitend ter indicatie en mogen niet worden gebruikt als maatstaf voor heffing. Er kan geen enkele juridische waarde aan worden ontleend, noch vormt deze informatie enige basis voor aansprakelijkheid of schadeclaims.</p> |

- Verwijder dit asbestmateriaal zo snel mogelijk. Volg de toestand goed op.
- Hemelwater dat afspoelt van asbestcement daken of gevels kan asbestdeeltjes bevatten. Gebruik het enkel voor gesloten circuits (bv. spoelen toiletten). Reinig na het vervangen van het dak of de gevel de dakgoten en regenwaterput of -ton om asbesthoudend sediment of slib te verwijderen
- Voer bijkomende staalname(s) uit.

- Eenvoudige handelingen: mag via doe-het-zelf of door werknemer(s) met opleidingsattest eenvoudige handelingen  
Deze toepassing kan door een aannemer die over een opleidingsattest van eenvoudige handelingen beschikt of door een particulier (doe-het-zelf), verwijderd worden indien er geen verhoogd risico op vrijgave van asbestvezels (max. concentratie 0,01 vezels/cm<sup>3</sup> - CODEX Art. VI.3-54) ontstaat en de toepassing voorafgaand wordt gefixeerd/bevochtigd; de individuele elementen zonder machinale werktuigen en zonder breken of gooien 1 voor 1 losgemaakt worden; en ten slotte in gesloten verpakking weggevoerd worden naar een erkend afvalpunt (recyclagepark).

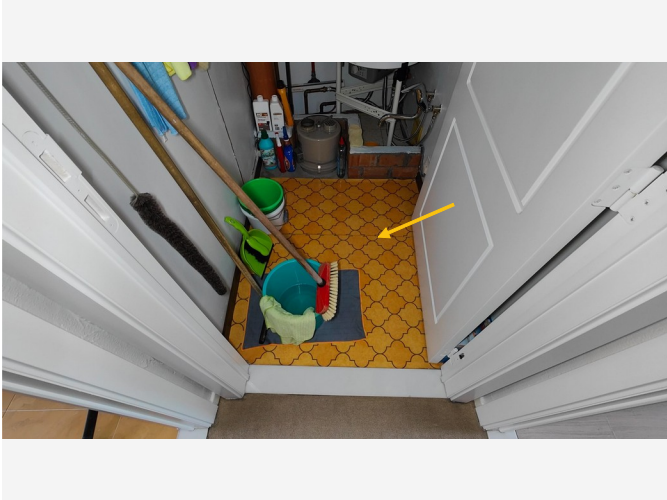
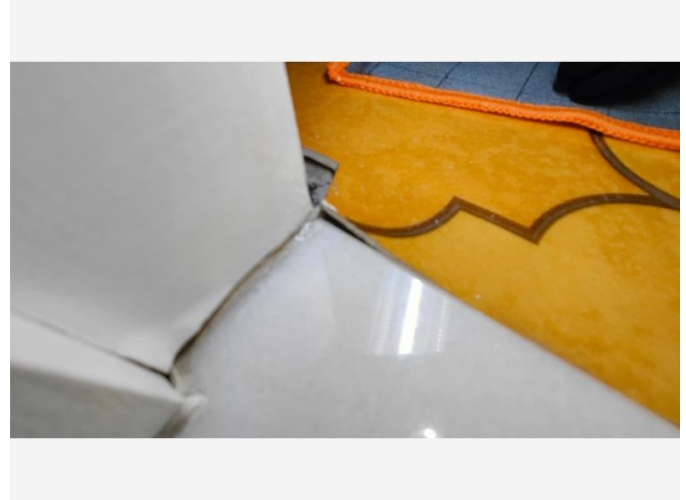
## Fiche 2: Vloerzeil in de bergruimte op de eerste verdieping

| Eindbeoordeling materiaalrisico | Verhoogd materiaalrisico en/of verhoogde kans op vezelvrijgave |
| Opmerking | De toepassing vertoont een lichte graad van verwerking ten gevolge van leeftijd, weersinvloeden en beloop. |

| Asbestsoort (vezeltype) | Alleen chrysotiel |
| Asbestconcentratie | Hoog ( $\geq 50\%$ ) |

| # | Type | Referentie | Resultaat |
|---|---|---|---|
| 2.1 | Puntmonster | A1-3.1 | Chrysotiel |

| Opmerking | <p>Asbestverdachte vloerzeil gesitueerd in de bergruimte op de eerste verdieping.</p> <p>De vermelde oppervlakten, hoeveelheden, lengtes, volumes, maten en gewichten vormen een loutere schatting op basis van visuele inspectie en beschikbare (bouwkundige) informatie; en dienen uitsluitend ter indicatie en mogen niet worden gebruikt als maatstaf voor heffing. Er kan geen enkele juridische waarde aan worden ontleend, noch vormt deze informatie enige basis voor aansprakelijkheid of schadeclaims.</p> |

- Verwijder dit asbestmateriaal zo snel mogelijk. Volg de toestand goed op.

- Hermetische zone (erkend asbestverwijderaar)  
Deze toepassing kan enkel door een erkende asbestverwijderaar via de methodiek van hermetische zone verwijderd worden omdat verwijdering via de methodiek van eenvoudige handelingen en/of couveusezakmethode niet mogelijk is; en er automatisch een verhoogd risico op vrijgave van asbestvezels (max. concentratie 0,01 vezels/cm<sup>3</sup> - CODEX Art. VI.3-54) ontstaat. (Bron: CODEX - Art. VI.3-61.- § 1.)

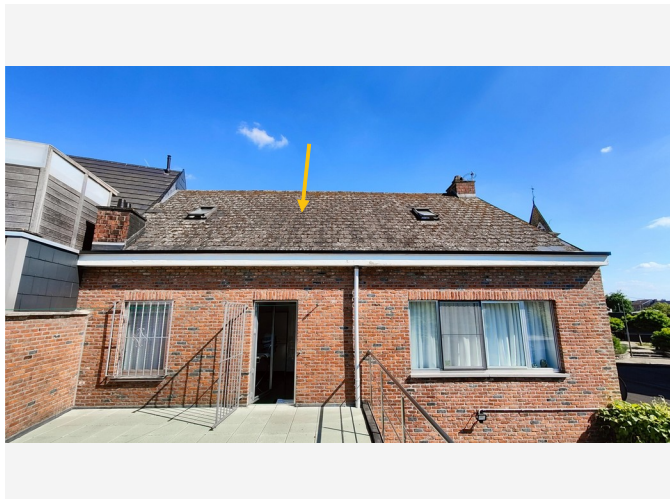
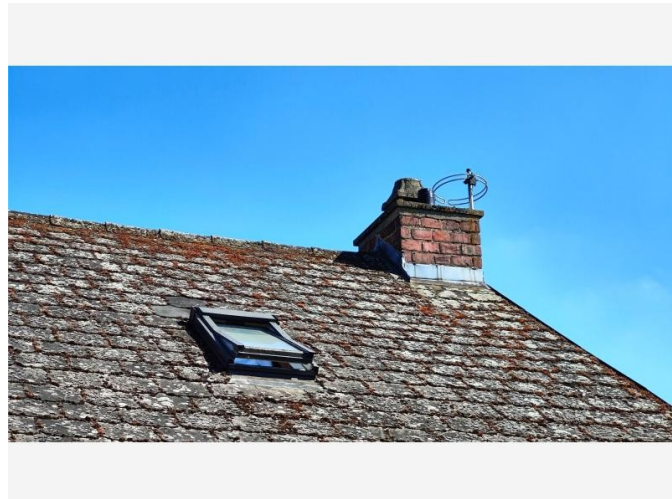
# Fiche 3: Vezelcement leien op het hellend dak (afgeschermd)

| <b>Eindbeoordeling materiaalrisico</b> | Verhoogd materiaalrisico en/of verhoogde kans op vezelvrijgave |
| <b>Opmerking</b> | De toepassing vertoont een matige graad van verwerking ten gevolge van leeftijd, weersinvloeden en vasthechting van vegetatie (korstmos). |

| <b>Asbestsoort (vezeltype)</b> | Crocidoliet aanwezig |
| <b>Toestand van het materiaal</b> | Matig beschadigd, matig verweerd |

| Opmerking | <p>Asbestverdachte vezelcement leien gesitueerd op het hellend dak; afgeschermd langs de binnenzijde.</p> <p>De vermelde oppervlakten, hoeveelheden, lengtes, volumes, maten en gewichten vormen een loutere schatting op basis van visuele inspectie en beschikbare (bouwkundige) informatie; en dienen uitsluitend ter indicatie en mogen niet worden gebruikt als maatstaf voor heffing. Er kan geen enkele juridische waarde aan worden ontleend, noch vormt deze informatie enige basis voor aansprakelijkheid of schadeclaims.</p> |

- Verwijder dit asbestmateriaal zo snel mogelijk. Volg de toestand goed op.
- Hemelwater dat afspoelt van asbestcement daken of gevels kan asbestdeeltjes bevatten. Gebruik het enkel voor gesloten circuits (bv. spoelen toiletten). Reinig na het vervangen van het dak of de gevel de dakgoten en regenwaterput of -ton om asbesthoudend sediment of slib te verwijderen
- Voer bijkomende staalname(s) uit.

- Eenvoudige handelingen: mag via doe-het-zelf of door werknemer(s) met opleidingsattest eenvoudige handelingen  
Deze toepassing kan door een aannemer die over een opleidingsattest van eenvoudige handelingen beschikt of door een particulier (doe-het-zelf), verwijderd worden indien er geen verhoogd risico op vrijgave van asbestvezels (max. concentratie  $0,01 \text{ vezels/cm}^3$  - CODEX Art. VI.3-54) ontstaat en de toepassing voorafgaand wordt gefixeerd/bevochtigd; de individuele elementen zonder machinale werktuigen en zonder breken of gooien 1 voor 1 losgemaakt worden; en ten slotte in gesloten verpakking weggevoerd worden naar een erkend afvalpunt (recyclagepark).

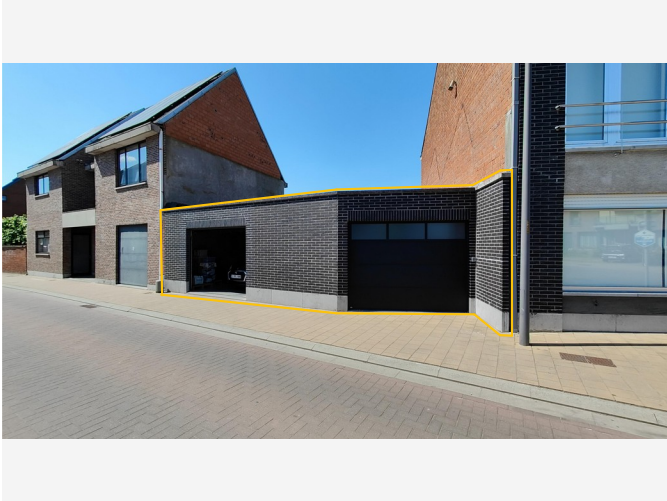
| <b>Opmerking</b> | Aangeleverde bewijsdocumenten staven dat deze constructie werd opgericht in 2002:<br>Constructies of constructiedelen die volledig gebouwd zijn na 2000, en zich in het inspectiegebied bevinden, worden uitgesloten van verdere inspectie. |

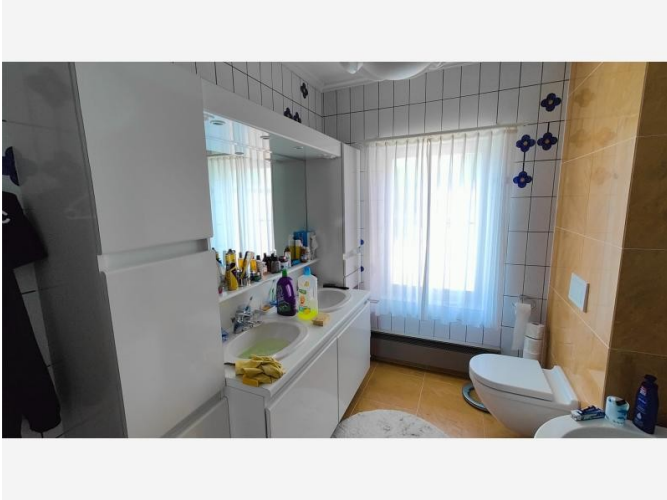
# Fiche 9: Gebruikte lijm bij de faiencetegels in de badkamer

| Identificatiemethode | Redelijk vermoeden |

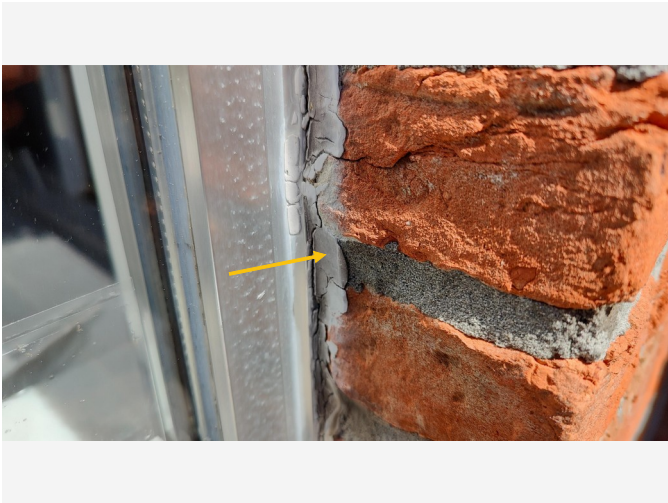
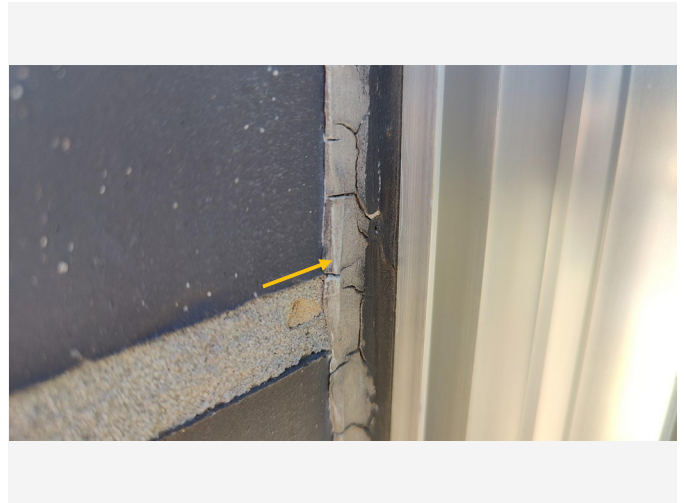
| <b>Opmerking</b> | <p>Asbestverdachte mastiek gesitueerd tussen de gevel en raamprofielen.</p> <p>Monsternamelocaties: verschillende ramen</p> <p>De vermelde oppervlakten, hoeveelheden, lengtes, volumes, maten en gewichten vormen een loutere schatting op basis van visuele inspectie en beschikbare (bouwkundige) informatie; en dienen uitsluitend ter indicatie en mogen niet worden gebruikt als maatstaf voor heffing. Er kan geen enkele juridische waarde aan worden ontleend, noch vormt deze informatie enige basis voor aansprakelijkheid of schadeclaims.</p> |

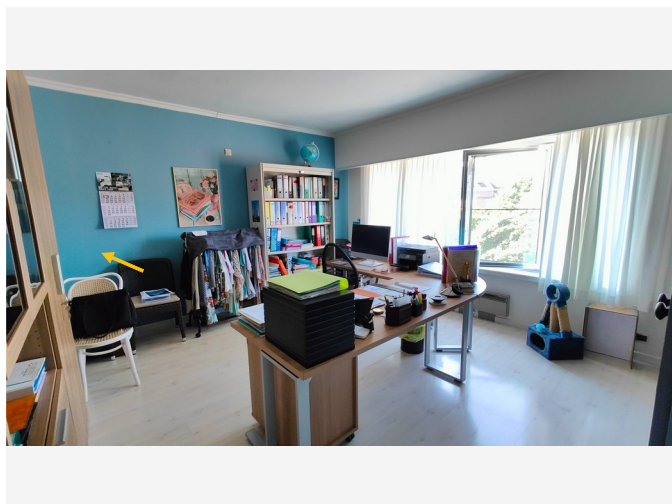
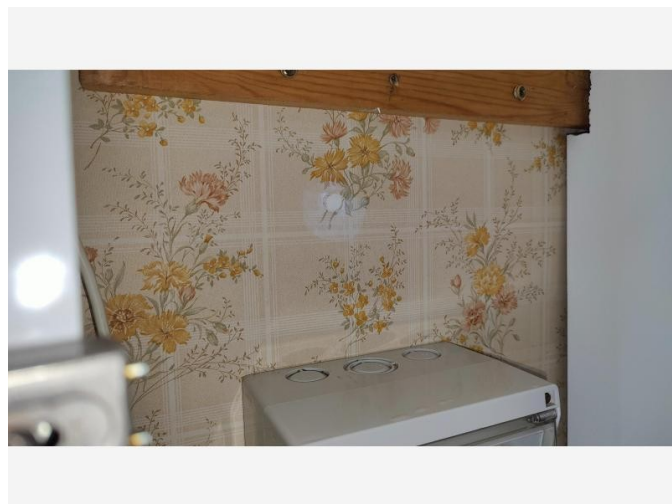
| Opmerking | <p>Binnenwandafwerking bestaande uit gips-kalk-mortel (pleisterwerk) onderworpen aan een verplichte monstername, aanwezig in verschillende ruimtes. Het inspectieprotocol schrijft voor om een representatief aantal monsters te nemen van de binnenwanden van volgende ruimtes: individuele ruimte, natte ruimte, stookplaats en trappenhuis (indien aanwezig en van toepassing).</p> <p>Monsternamelocaties: traphal, badkamer, slaapkamer</p> <p>De vermelde oppervlakten, hoeveelheden, lengtes, volumes, maten en gewichten vormen een loutere schatting op basis van visuele inspectie en beschikbare (bouwkundige) informatie; en dienen uitsluitend ter indicatie en mogen niet worden gebruikt als maatstaf voor heffing. Er kan geen enkele juridische waarde aan worden ontleend, noch vormt deze informatie enige basis voor aansprakelijkheid of schadeclaims.</p> |
