Asbestinventarisatietest

De Braak 12, 2380 Ravels

Attestnummer : 20260626-000104.000

Uitgegeven op : 26.06.2026

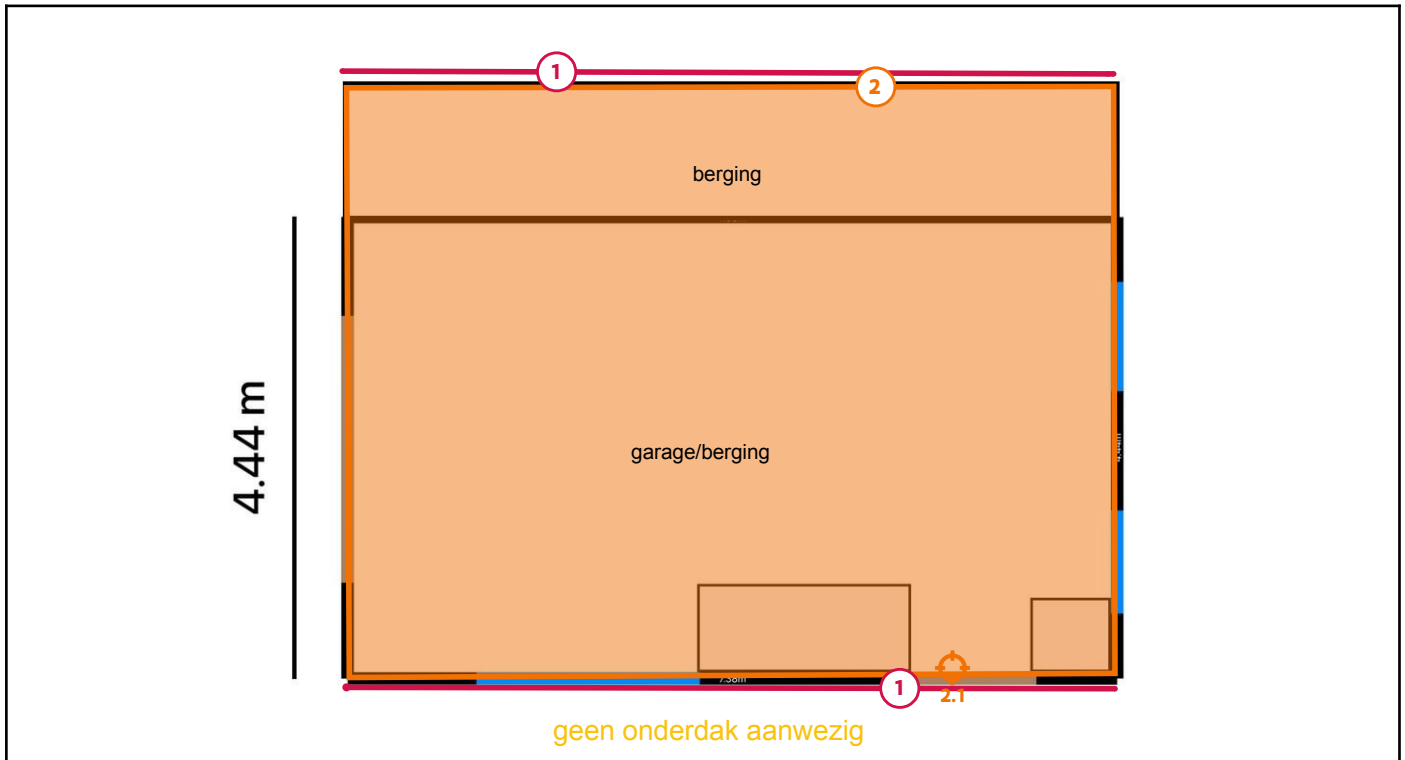
Plan 2.2: Tuinberging/garage dakplan

Beschrijving	Type	Actie
1. Mos/sediment in de dakgoten tuinberging/garage	Asbestmateriaal	Dringend verwijderen
2. Golfplaten dak tuinberging/garage	Asbestmateriaal	Verwijderen
2.1 Code: 3	Puntmonster	-
14. Onderdak (niet aanwezig)	Overige ruimte of materiaal	-

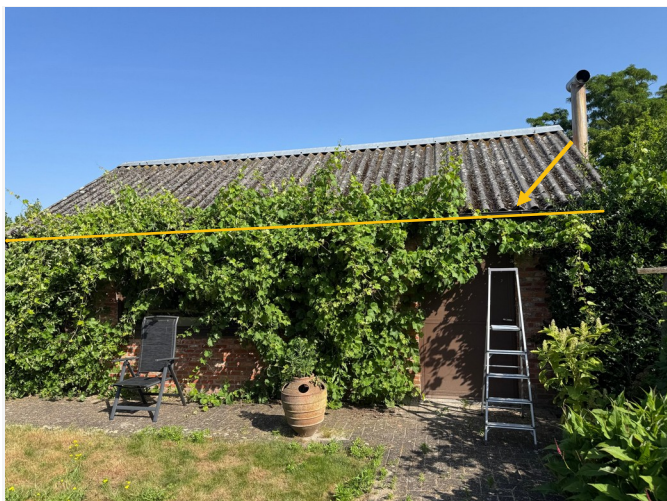
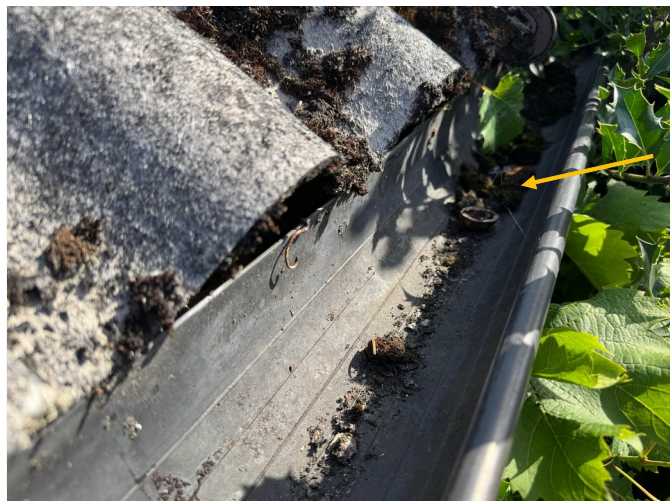
Fiche 1: Mos/sediment in de dakgoten tuinberging/garage

Asbestmateriaal - afvalstof

Het asbestmateriaal valt onder de mijlpaal van 2040.

Dringend verwijderen

- Verwijder het asbestafval.

- Eenvoudige handelingen: mag via doe-het-zelf of door werknemer(s) met opleidingsattest eenvoudige handelingen
Stofvorming dient vermeden te worden. Het gebruik van mechanische werktuigen (perslucht, hoge druk, gewone stofzuiger,...) is verboden.

Het is aangewezen deze toepassing te laten verwijderen door iemand met opleidingsattest éénvoudige handelingen of een erkend verwijderaar

Zorg voor gepaste persoonlijke beschermingsmiddelen: minimaal FFP3-mondmasker (EN 149), wegwercoverall (minimaal Cat III, type 5/6), wegwerphandschoenen, overschoenen of afspoelbaar schoeisel.

Afval: Een recyclagepark aanvaardt geen niet-hechtgebonden asbestafval. Het niet- hechtgebonden asbestafval dubbel verpakt afvoeren via een geregistreerd asbestinzamelaar (link: OVAM Webloket Registraties) of via een erkende asbestverwijderaar (link:

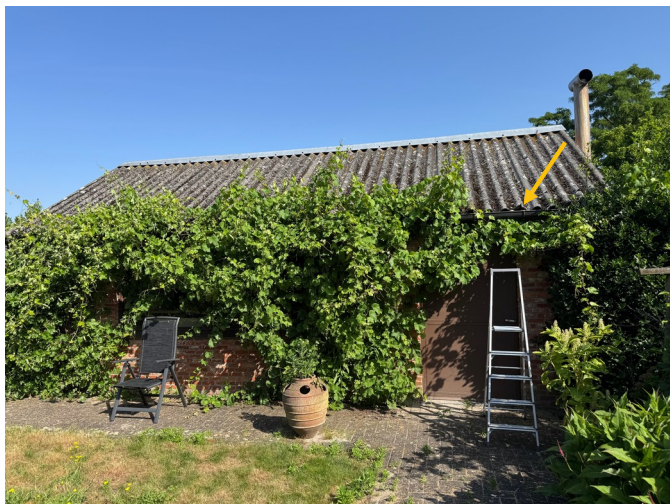
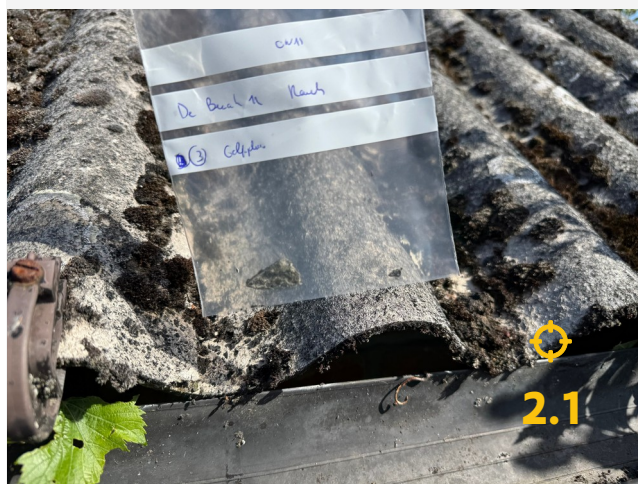
Het asbestmateriaal valt onder de mijlpaal van 2034.

Verwijderen

Eindbeoordeling materiaalrisico	Verhoogd materiaalrisico en/of verhoogde kans op vezelvrijgave
---------------------------------	--

Gebondenheid	Categorie 1: hechtgebonden in oorsprong
Asbestsoort (vezeltype)	Alleen chrysotiel aanwezig
Asbestconcentratie	Laag (< 50%)
Afschermingsgraad van het gehele materiaal	Geheel of deels vrij aan de binnenlucht, maar geen contact met binnenluchtstromen
Toestand van het materiaal	Matig beschadigd, matig verweerd

#	Type	Referentie	Resultaat
2.1	Puntmonster	3	Chrysotiel

Beschrijving	Golfplaten dak tuinberging/garage
Omgeving	Grenst aan binnen- en buitenlucht
Primaire drager	Schuin dak
Asbestmateriaal	Dak- en gevelbekleding - Golfplaat
Bindmiddel van asbestmateriaal	Cement
Gebondenheid op basis van bindmiddel	Hecht
Hoeveelheid (oppervlakte - aantal)	<ul style="list-style-type: none">• 91,50 m² - 1 stuk
Totale oppervlakte	91,50 m ²
Eenvoudig bereikbaar	Ja
Bevestigingswijze	<ul style="list-style-type: none">• Geschroefd
Identificatiemethode	Een monstername door de asbestdeskundige met laboanalyse door een asbestlabo.
Destructieve handeling voor identificatie	Nee
Opmerking	De hoeveelheid is een zo nauwkeurig mogelijke opmeting. Hieraan kunnen evenwel geen rechten worden ontleend.

- Verwijder dit asbestmateriaal zo snel mogelijk. Volg de toestand goed op.
- Hemelwater dat afspoelt van asbestcement daken of gevels kan asbestdeeltjes bevatten. Gebruik het enkel voor gesloten circuits (bv. spoelen toiletten). Reinig na het vervangen van het dak of de gevel de dakgoten en regenwaterput of -ton om asbesthoudend sediment of slib te verwijderen

- Eenvoudige handelingen: mag via doe-het-zelf of door werknemer(s) met opleidingsattest eenvoudige handelingen
Als dit materiaal verwijderd kan worden zonder het te breken, te beschadigen... , dan mag met dit met eenvoudige handelingen.
Vermijd stofvorming en stofverspreiding op elk moment van de werken. Bevochtig of fixeer het materiaal.
Het gebruik van sneldraaiende werktuigen (boormachine, slijpschijf, hogedrukreiniger...) is verboden.
Zorg voor gepaste persoonlijke beschermingsmiddelen: minimaal FFP3-mondmasker (EN 149), wegwerpoverall met kap (minimaal Cat III, type 5/6), wegwerphandschoenen en overschoenen of afspoelbaar schoeisel

Afval: particulieren kunnen dit verpakt aanbieden bij hun recyclagepark (raadpleeg de voorwaarden van uw recyclagepark). Bij verwijdering door een aannemer of erkend asbestverwijderaar staat die normaal zelf in voor de correcte afvoer van het afval.

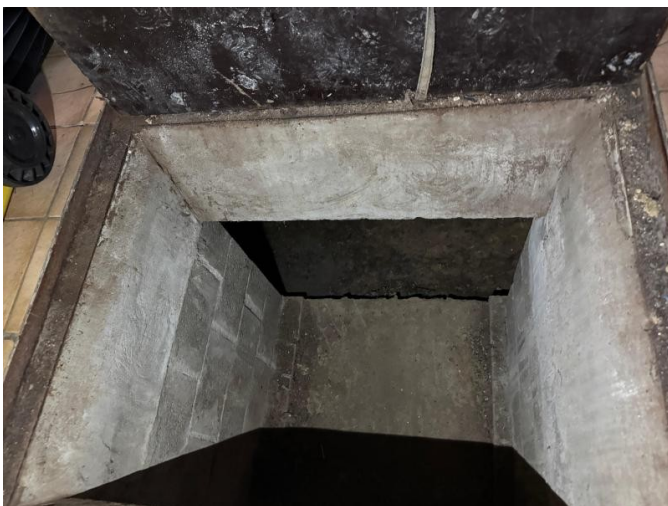
Situeringfoto

Permanente beperking

Reden: Hoogte minder dan 1,5 meter

Uitleg van de asbestdeskundige: Ruimtes lager dan 1,50 m vormen een permanente onderzoeksbeperkingen en vallen buiten de inspectie van dit standaard onderzoek.

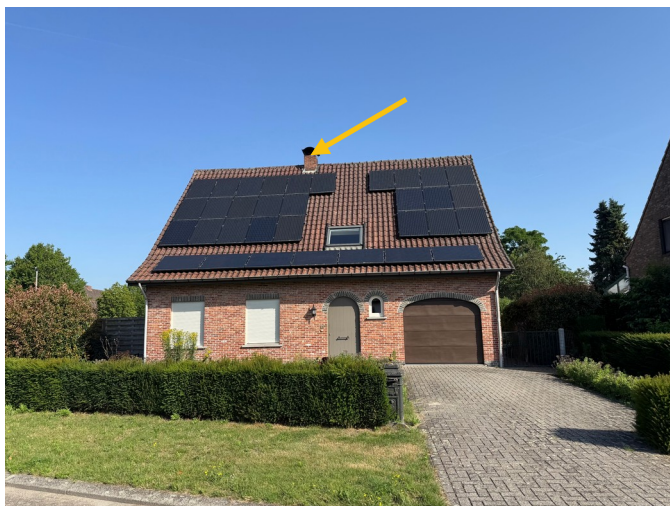
Situeringfoto

Tijdelijke beperking

Reden: Het te onderzoeken materiaal situeert zich hoger dan 3,50 m te rekenen vanaf een veilige ondergrond

Uitleg van de asbestdeskundige: De binnenzijde van de schouw is enkel inspecteerbaar langs de bovenzijde. De bovenzijde is hoger dan 3,50m te rekenen vanaf een veilige ondergrond waardoor dit buiten het standaard onderzoek valt.

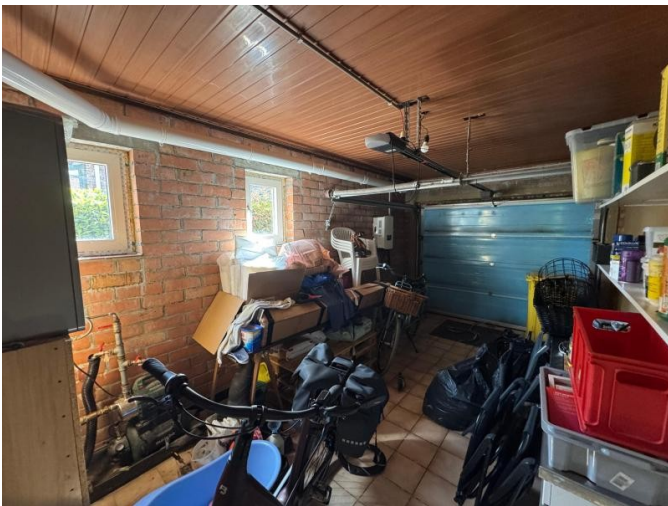
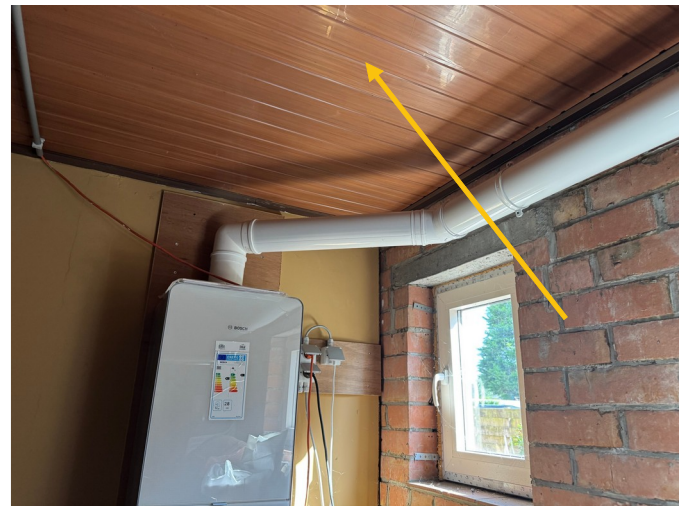
Valse plafonds hout/pvc/gipskartonplaat zijn niet-asbestverdacht. Deskundige kan in dit standaard onderzoek geen uitspraak doen over eventuele bovenliggende lagen. Laat deze onderzoeken bij sloop of renovatie om ze uit te sluiten van de aanwezigheid van asbest.

De asbestdeskundige beoordeelt het materiaal als niet-asbestverdacht.

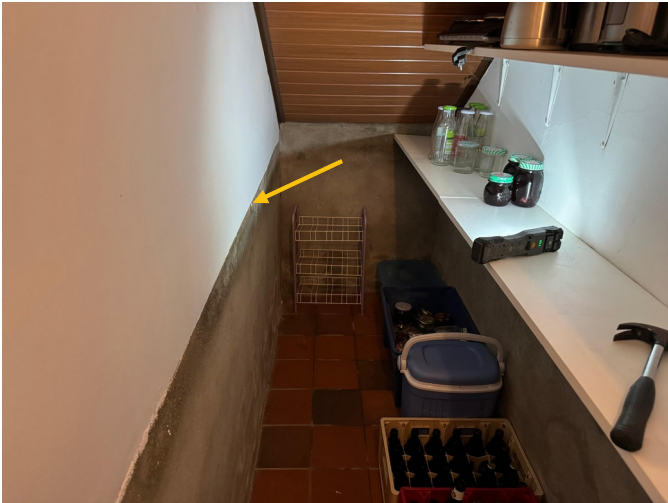
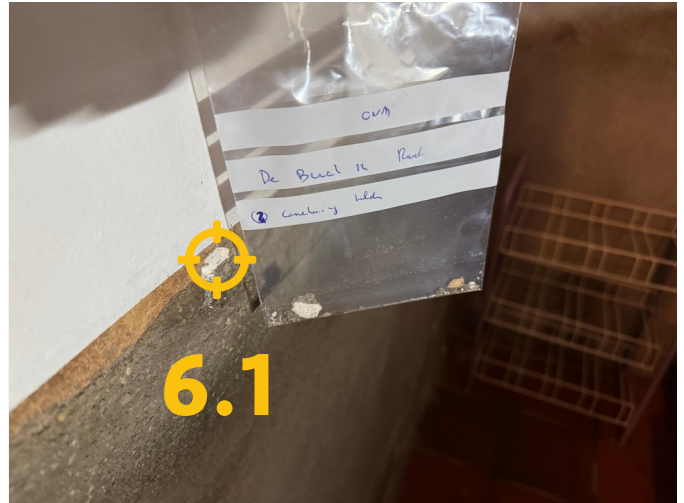
Fiche 6: Cementering binnen (kelder)

Geen asbest

#	Type	Referentie	Resultaat
6.1	Mengmonster	2	Geen asbest

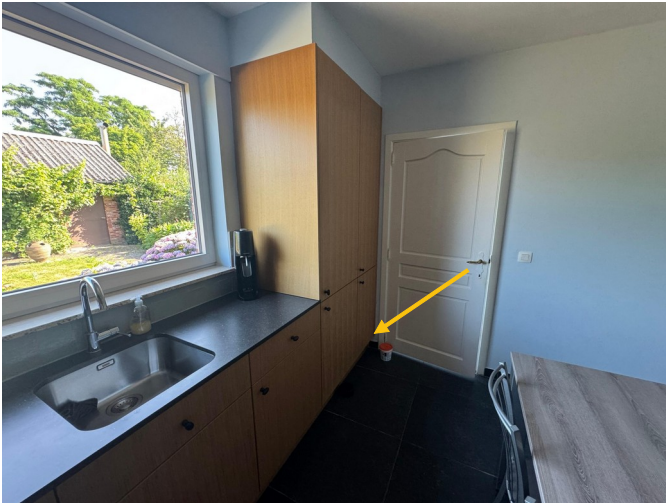
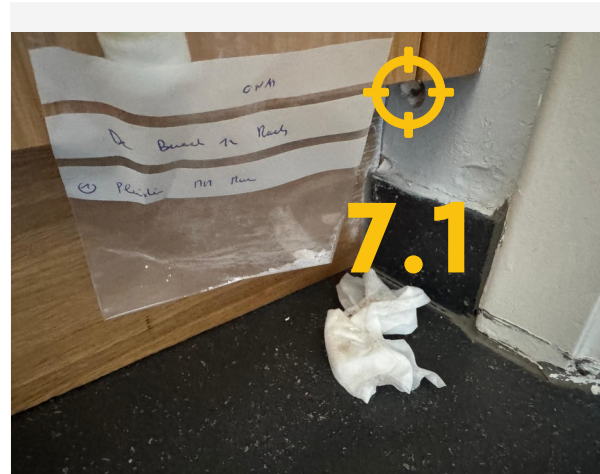
Fiche 7: Pleister wanden

Geen asbest

#	Type	Referentie	Resultaat
7.1	Mengmonster	1	Geen asbest

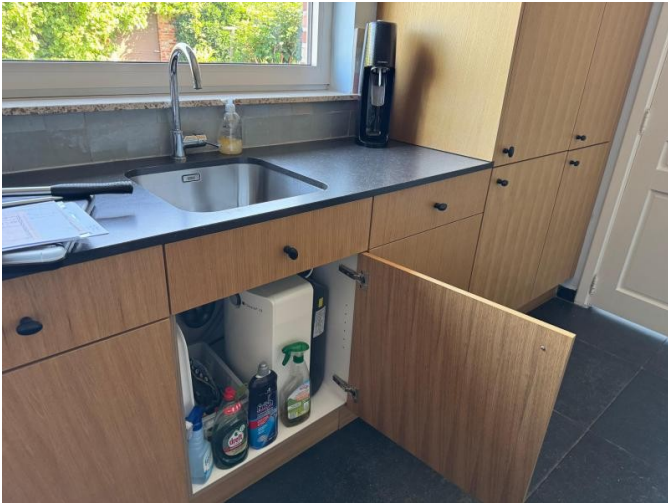
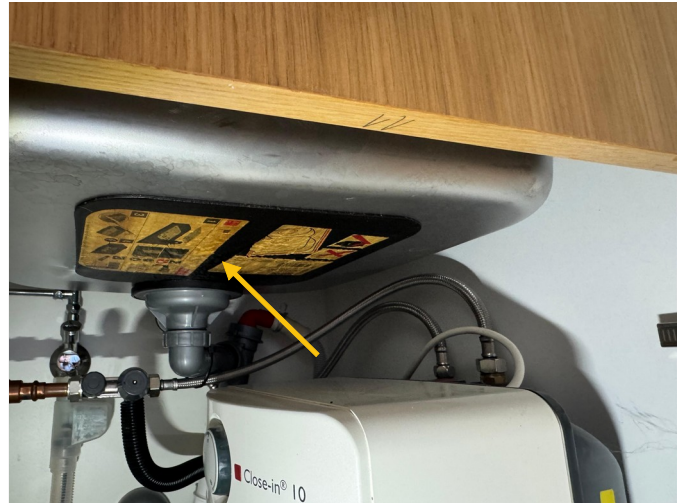
Fiche 8: Anti-dreunplaat onder spoelbak keuken

Geen asbest

Beschrijving	Anti-dreunplaat onder spoelbak keuken
Omgeving	Binnen
Primaire drager	Sanitaire infrastructuur en uitrusting (toe- en afvoer)
Bindmiddel van materiaal	Bitumen (roofing, teer, asfalt)
Gebondenheid op basis van bindmiddel	Hecht
Hoeveelheid (gewicht - aantal)	• 0,20 kg - 1 stuk
Totaal gewicht	0,20 kg
Identificatiemethode	De asbestdeskundige gebruikt een bewijsdocument andere dan een bestaande laboanalyse, met bevestiging door vaststelling en expertise en dit zonder monstername.
Destructieve handeling voor identificatie	Nee
Opmerking	Sticker met productiedatum aanwezig. 10.01.2019. Materialen geproduceerd na 2000 zijn niet-asbestverdacht.
