Asbestinventarisatattest

Luipegem 62, 2880 Bornem

Attestnummer : 20260508-000028.000

Niet-asbestveilig

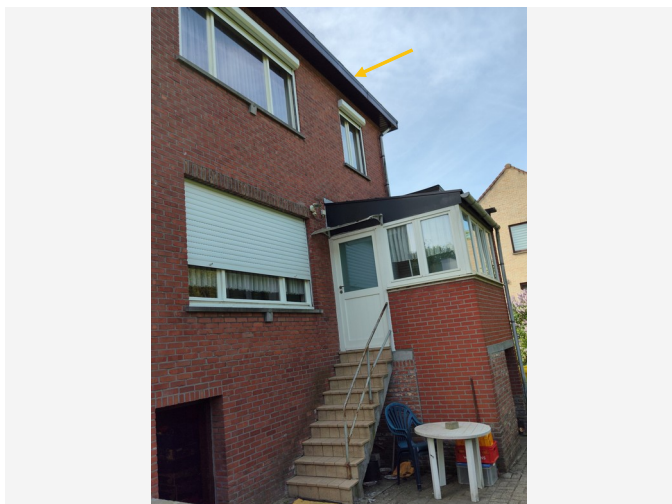
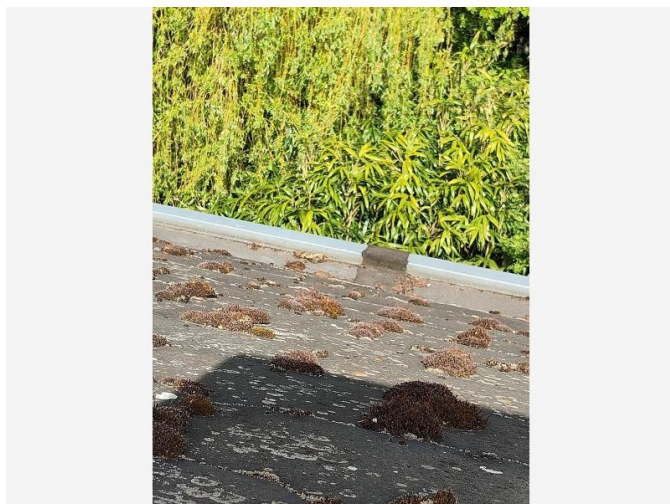
Het asbestmateriaal valt onder de mijlpaal van 2040.

Beschrijving	Slib/sediment dakgoot
Type afvalstof	Betreft resten (contaminatie) van verwerking of beschadiging
Type resten (contaminatie)	<ul style="list-style-type: none">• Stof, deeltjes < 4 mm, flinters, gruis (los, opliggend)
Besmette materialen	<ul style="list-style-type: none">• Sediment (dakgoot, afvoerbuï, regenwaterput, ...)
Bron van de resten	Hellend dak (leien)
Omgeving	Buiten
Primaire drager	Infrastructuur hemelwater (opvang en afvoer)
Gebondenheid resten	Niet hecht
Hoeveelheid (gewicht - aantal)	<ul style="list-style-type: none">• 1,97 kg - 1 stuk
Totaal gewicht	1,97 kg
Eenvoudig bereikbaar	Ja
Identificatiemethode	De asbestdeskundige beoordeelt het materiaal als asbestverdacht en dus asbesthoudend, en dit zonder monstername.
Opmerking	<p>De vermelde oppervlaktes, diktes, gewichten en volumes betreffen een beredeneerde raming. Er worden geen rechten verleend aan deze oppervlaktes/diktes/volumes.</p> <p>Hemelwater dat afspoelt van asbestcement daken of gevels kan asbestdeeltjes bevatten.</p>

- Verwijder het asbestafval.
- Voer bijkomende staalname(s) uit.

- Eenvoudige handelingen: mag via doe-het-zelf of door werknemer(s) met opleidingsattest eenvoudige handelingen
Reinig de dakgoten om asbesthoudend sediment of slib te verwijderen.

Voor verwijdering het slib extra bevochtigen of fixeren om stof te voorkomen , niet breken om stof te beperken .

Schep het mos in dubbel plastic zak , sluit dit luchtdicht af , en breng dit naar een erkend verwerker . Slib behoort tot niet hechtgebonden afval.

Reinig de dakgoot en het gebruikt materiaal met overvloedig water.

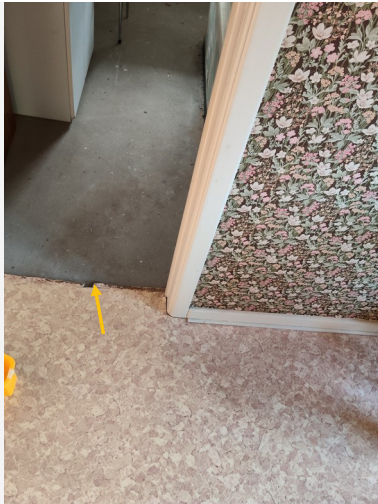
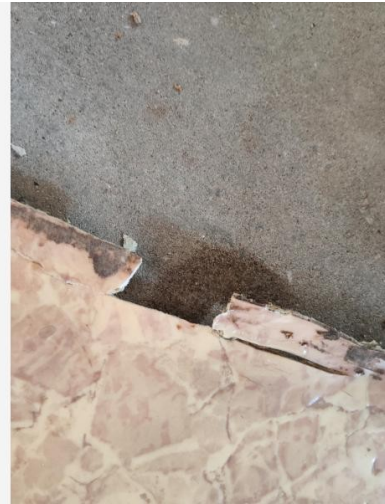
Eindbeoordeling materiaalrisico	Verhoogd materiaalrisico en/of verhoogde kans op vezelvrijgave
Opmerking	Vloerzeil ligttehoogte van de badkamer los. Hieraan zijn beschadigingen te zien.

Gebondenheid	Categorie 2: niet-hechtgebonden met matrix
Asbestsoort (vezeltype)	Alleen chrysotiel aanwezig
Asbestconcentratie	Hoog ($\geq 50\%$)
Afschermingsgraad van het gehele materiaal	Geheel of deels vrij aan de binnenlucht, maar geen contact met binnenluchtstromen
Toestand van het materiaal	Licht beschadigd, licht verweerd. Intacte calciumsilicaatplaat of materiaal met categorie 3-gebondenheid

#	Type	Referentie	Resultaat
2.1	Puntmonster	5. Vinyl	Chrysotiel

Beschrijving	Vinylvloer met kartonlaag gelijmd
Omgeving	Binnen
Primaire drager	Vloer
Asbestmateriaal	Prefab - afwerking - Vloerzeil
Bindmiddel van asbestmateriaal	Karton - papier - viltachtig
Gebondenheid op basis van bindmiddel	Niet-hechtgebonden
Hoeveelheid (oppervlakte - aantal)	<ul style="list-style-type: none">• 5,00 m² - 1 stuk
Totale oppervlakte	5,00 m ²
Eenvoudig bereikbaar	Ja
Bevestigingswijze	<ul style="list-style-type: none">• Verlijmd, ingegoten, versmeerd
Identificatiemethode	Een monstername door de asbestdeskundige met laboanalyse door een asbestlabo.
Destructieve handeling voor identificatie	Nee
Opmerking	<p>De bovenzijde bestaat uit kunststof (vinyl). De onderzijde van het vloerzeil bestaat uit karton.</p> <p>De vermelde oppervlaktes en volumes betreffen een beredeneerde schatting. Er worden geen rechten verleend aan deze oppervlaktes/volumes. De dikte is een schatting die voorkomt uit de monsterplaatsen en is daarom niet altijd representatief</p>

- Zorg voor een veilig beheer. Vermijd het beschadigen van het asbestmateriaal. Controleer de toestand jaarlijks op wijzigingen.
- Scherm in afwachting van verwijdering het asbestmateriaal af van luchtstromingen en verstoring: bijvoorbeeld door het te verpakken, te fixeren, af te dekken, signalisatie - afbakening aan te brengen, ...

- Hermetische zone (erkend asbestverwijderaar)
bevestiging gelijmd (wit of zwarte lijm) : HZ Erkend saneerder . Bij het lostrekken van de vinyl zal de onderlaag scheuren. Een kartonnen onderlaag is losgebonden. Lijmresten worden met een freesmachine verwijderd in een hermetische zone. Zie ook link Zie <https://ovam.vlaanderen.be/wie-mag-wat-verwijderen>
<https://ovam.vlaanderen.be/voorzorgsmaatregelen-bij-asbestverwijdering>
<https://ovam.vlaanderen.be/asbestafval-afvoeren> Zie ook wetgevend kader (website van de OVAM en CODEX boek VI titel 3). <http://werk.belgie.be/sites/default/files/content/documents/Welzijn%20op%20het%20werk/Regelgeving/Codex%20boek%20VI%20titel%203%20Asbest.pdf> methodiek verwijderingsmethodes worden achteraan in het attest verder toegelicht

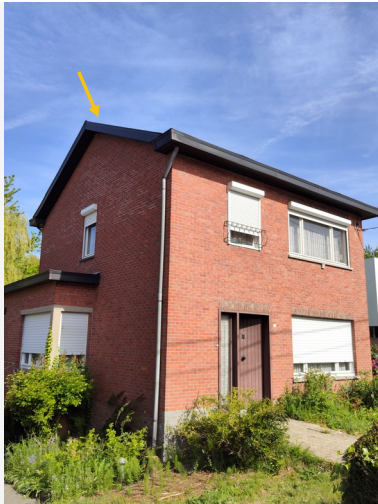
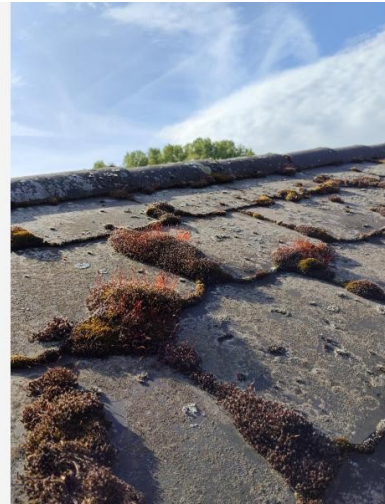
Het asbestmateriaal valt onder de mijlpaal van 2034.

Beschrijving	Nokpannen asbestcement
Omgeving	Buiten
Primaire drager	Schuin dak
Asbestmateriaal	Dak- en gevelbekleding - Nok, windveer, boeiboord
Bindmiddel van asbestmateriaal	Cement
Gebondenheid op basis van bindmiddel	Hecht
Hoeveelheid (oppervlakte - aantal)	<ul style="list-style-type: none"> • 10,00 m² - 1 stuk
Totale oppervlakte	10,00 m ²
Eenvoudig bereikbaar	Ja
Bevestigingswijze	<ul style="list-style-type: none"> • Geklemd • Geschroefd
Identificatiemethode	<p>De asbestdeskundige beoordeelt het materiaal als asbestverdacht en dus asbesthoudend, en dit zonder monstername.</p> <p>Motivatie: Er is een onderzoeksbeperking die monstername verhindert; De ruimte of het materiaal bevindt zich hoger dan 3,5 meter vanaf een vaste ondergrond.</p>
Destructieve handeling voor identificatie	Nee
Opmerking	<p>De opgegeven volumes betreffen een beredeneerde schatting, er worden geen rechten toegekend aan deze schatting.</p> <p>De materialen zijn visueel herkend als asbest verdacht.</p>

- Verwijder dit asbestmateriaal zo snel mogelijk. Volg de toestand goed op.
- Voer bijkomende staalname(s) uit.

- Eenvoudige handelingen: mag via doe-het-zelf of door werknemer(s) met opleidingsattest eenvoudige handelingen
EH via doe-het-zelf Standaard dragen van de nodige wegwerp beschermingsmiddelen FFP 3 masker, handschoenen en tyvec CAT III type 5-6, afwasbaar schoeisel Indien mogelijk de ondervloer afdekken, nokpannen/windveren voorzichtig verwijderen, extra fixeren, niet breken, niet gooien, onmiddellijk dubbel verpakken, luchtdicht afsluiten of voorzichtig in container met asbest bag plaatsen. Voldoende benevelen/bevochtigen tijdens de duur van de werken. Indien nokpannen/windveren in slechte staat zijn en kans bestaat op breken: Eenvoudige handeling opgeleid personeel, alle werknemer(s) moeten wel beschikken over een opleidingsattest eenvoudige handelingen 8u Voor hechtgebonden toepassingen: Bij verwijdering door doe-het-zelf moet men dit afval dubbel en luchtdicht verpakt aandienen bij het gemeentelijk recyclagepark. Men raadpleegt best op voorhand de voorwaarden van het recyclagepark. Zie ook link Zie <https://ovam.vlaanderen.be/wie-mag-wat-verwijderen> <https://ovam.vlaanderen.be/voorzorgsmaatregelen-bij-asbestverwijdering> <https://ovam.vlaanderen.be/asbestafval-afvoeren> Zie ook wetgevend kader (website

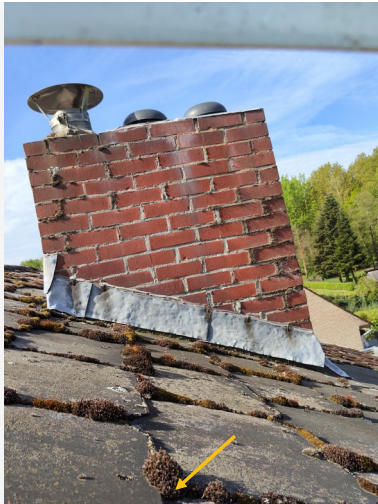
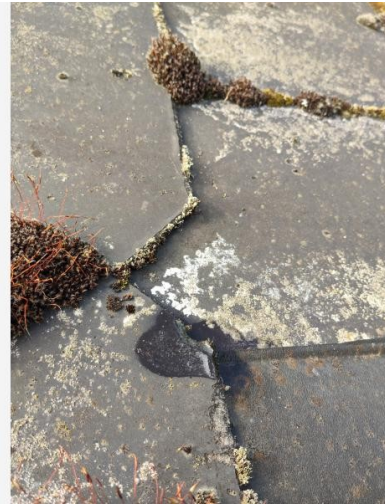
Beschrijving	Dakleien (met staalname)
Omgeving	Buiten
Primaire drager	Schuin dak
Asbestmateriaal	Dak- en gevelbekleding - Lei, shingle
Bindmiddel van asbestmateriaal	Cement
Gebondenheid op basis van bindmiddel	Hecht
Hoeveelheid (oppervlakte - aantal)	<ul style="list-style-type: none">• 100,00 m² - 1 stuk
Totale oppervlakte	100,00 m ²
Eenvoudig bereikbaar	Ja
Bevestigingswijze	<ul style="list-style-type: none">• Geklemd• Genageld, geniet
Identificatiemethode	Een monstername door de asbestdeskundige met laboanalyse door een asbestlabo.
Destructieve handeling voor identificatie	Nee
Opmerking	<p>Er werd een staal genomen aan een uitstekend stuk waardoor de waterdichtheid van de dakbedekking niet in het gedrang komt.</p> <p>De vermelde oppervlaktes, diktes en volumes betreffen een beredeneerde schatting. Er worden geen rechten verleend aan deze oppervlaktes/diktes/volumes.</p>

- Eenvoudige handelingen: mag via doe-het-zelf of door werknemer(s) met opleidingsattest eenvoudige handelingen
EH via doe-het zelf Standaard dragen van de nodige wegwerp beschermingsmiddelen FFP 3 masker , handschoenen en tyvec CAT III type 5-6 , afwasbaar schoeisel Indien mogelijk de ondervloer afdekken , leien voorzichtig verwijderen, extra fixeren, niet breken , niet gooien, onmiddellijk verpakken of voorzichtig in container met asbest bag plaatsen. Voldoende benevelen/bevochtigen tijdens de duur van de werken. Gebruik geen stortkokers. Voor hechtgebonden toepassingen: Bij verwijdering door doe-het-zelf moet men dit afval dubbel en luchtdicht verpakt aandienen bij het gemeentelijk recyclagepark. Men raadpleegt best op voorhand de voorwaarden van het recyclagepark. Indien leien in slechte staat zijn en kans bestaat op breken : Eenvoudige handeling opgeleid personeel , alle werknemer(s) moeten wel beschikken over een opleidingsattest eenvoudige handelingen 8u Zie ook link Zie <https://ovam.vlaanderen.be/wie-mag-wat->

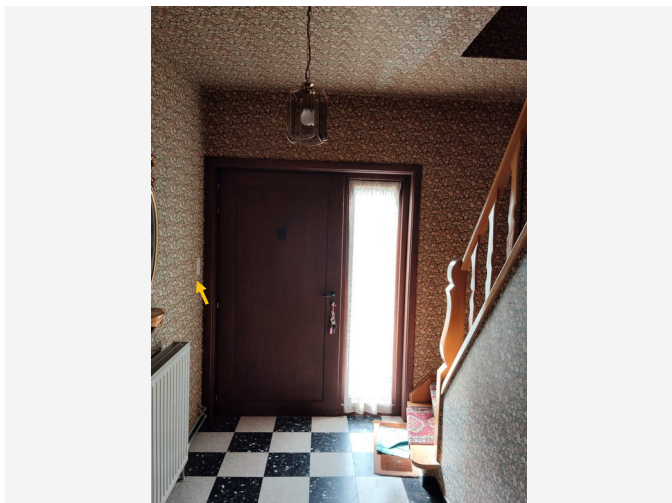
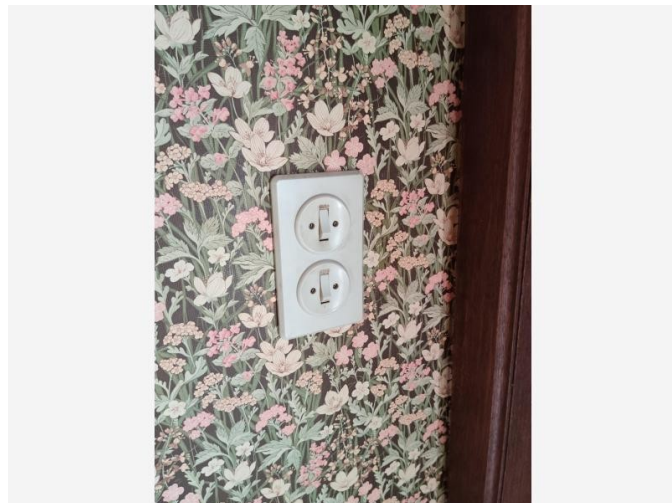
Fiche 6: Bakeliet toep.(schakelaars-stopcontact.-verdeeldozen-radiatorknoppen)

Beschrijving	Bakeliet toep.(schakelaars-stopcontact.-verdeeldozen-radiatorknoppen)
Omgeving	Binnen
Primaire drager	Communicatie en elektrische infrastructuur en uitrusting
Asbestmateriaal	Plaat, paneel, tablet - Type Bakeliet
Bindmiddel van asbestmateriaal	Kunststof of -hars
Gebondenheid op basis van bindmiddel	Hecht
Hoeveelheid (oppervlakte - dikte - aantal)	• 5,00 m ² - 1,00 cm - 1 stuk
Totaal volume	0,05 m ³
Eenvoudig bereikbaar	Ja
Bevestigingswijze	• Geschroefd
Identificatiemethode	De asbestdeskundige beoordeelt het materiaal als asbestverdacht en dus asbesthoudend, en dit zonder monstername. Motivatie: De monstername brengt andere schade aan dan schade die inherent is aan de monstername.
Destructieve handeling voor identificatie	Nee
Opmerking	Het is moeilijk te bepalen of de bakeliettoepassingen in de woning ook effectief asbesthoudend zijn (het kan ook gaan om de asbestvrije variant). Er werd geen monster genomen ovw beschadiging aan een elektrisch gerelateerde toepassing, extra controle bij verwijdering van het verdacht materiaal.

- Eenvoudige handelingen: mag via doe-het-zelf of door werknemer(s) met opleidingsattest eenvoudige handelingen
Schakelaars, stopcontacten en andere gelijkaardige toepassingen kunnen eenvoudig losgeschroefd worden --> EH doe-het-zelf. Afgesloten of verzegelde kast --> EH opgeleid techniker personeel 8u basisopleiding asbest. Voor elektrische infrastructuur en uitrusting dient u vooraleer men deze toepassing gaat bevochtigen de elektriciteit af te sluiten (zoniet elektrocutie-/brandgevaar). standaard dragen van de nodige wegwerp beschermingsmiddelen FFP 3 masker , handschoenen en tyvec CAT III type 5-6 , afspoelbaar schoeisel Losschroeven en dubbel verpakken in plastic , sluit luchtdicht af en breng dit als hechtgebonden afval naar een plaatselijk containerpark. Voor hechtgebonden toepassingen: Bij verwijdering door doe-het-zelf moet men dit afval dubbel en luchtdicht verpakt aandienen bij het gemeentelijk recyclagepark. Men raadpleegt best op voorhand de voorwaarden van het recyclagepark.

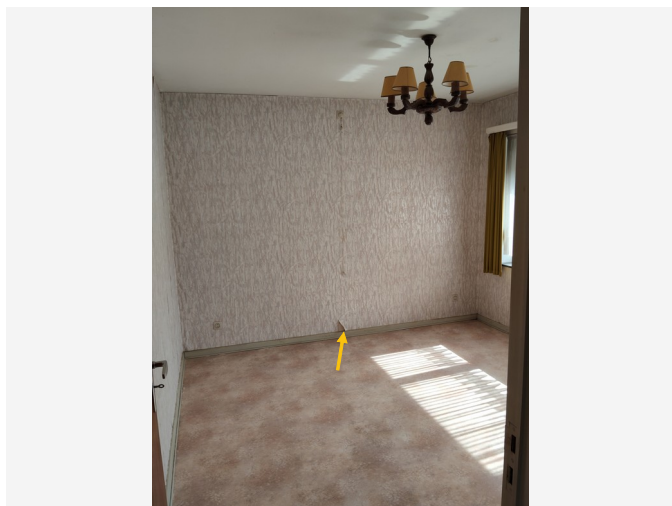
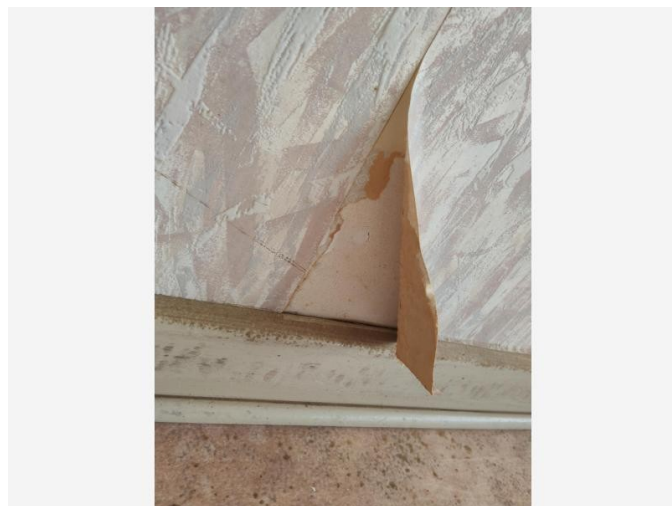
Beschrijving	Muurpleister
Omgeving	Binnen
Primaire drager	Binnenwand
Bindmiddel van materiaal	Gips - kalk
Gebondenheid op basis van bindmiddel	Niet-hechtgebonden
Hoeveelheid (oppervlakte - dikte - aantal)	• 100,00 m ² - 1,00 cm - 1 stuk
Totaal volume	1,00 m ³
Identificatiemethode	Een monstername door de asbestdeskundige met laboanalyse door een asbestlabo.
Destructieve handeling voor identificatie	Nee
Opmerking	<p>Volgens het inspectieprotocol is een monstername van het pleisterwerk verplicht om dit te identificeren als niet-asbesthoudend.</p> <p>Locatie staalnames: individuele ruimte: slaapkamer / natte ruimte: geen pleisterwerk/ stookplaats: geen pleisterwerk/ traphal: gelijkvloers</p> <p>De vermelde oppervlaktes en volumes betreffen een beredeneerde schatting. Er worden geen rechten verleend aan deze oppervlaktes/volumes. De dikte is een schatting die voorkomt uit de monsterplaatsen en is daarom niet altijd representatief.</p>

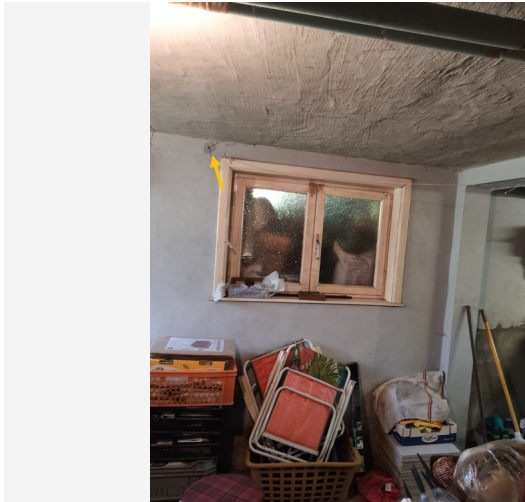
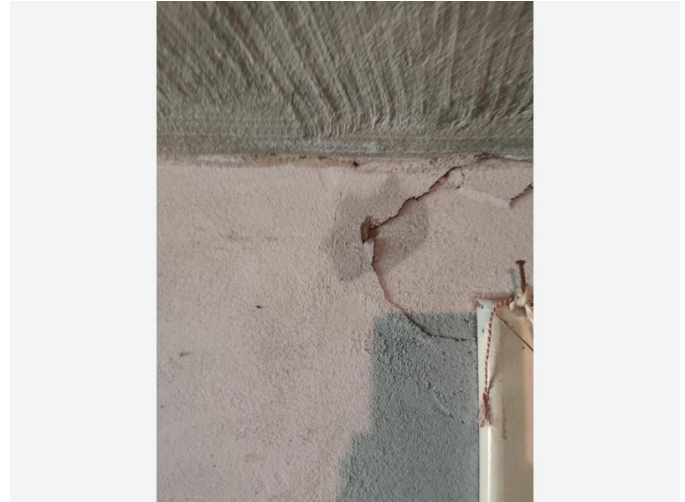
Fiche 19: Cementering binnentoepassing (met staalname)

Geen asbest

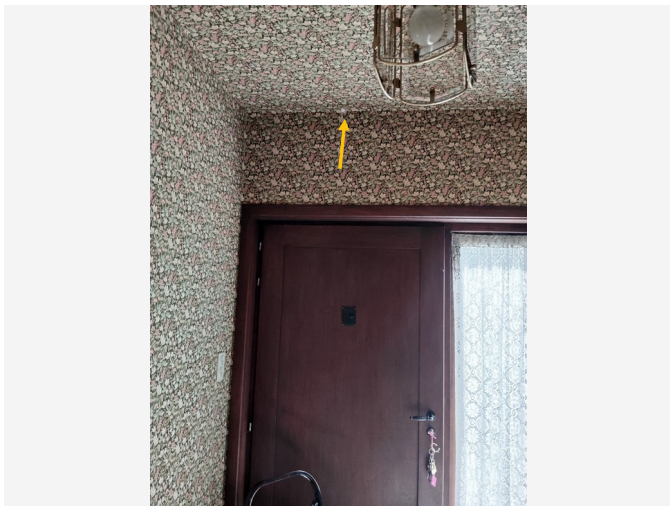
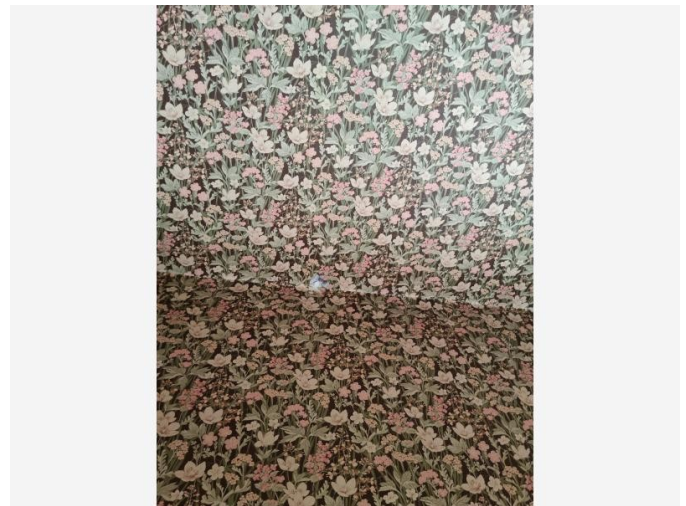
Fiche 20: Plafondpleister

Geen asbest

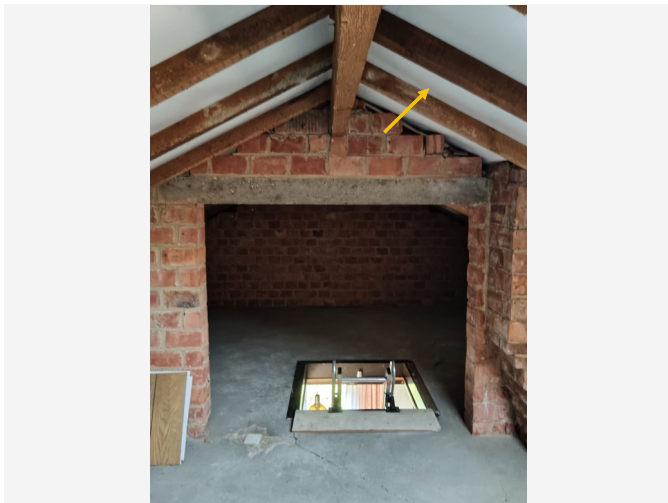
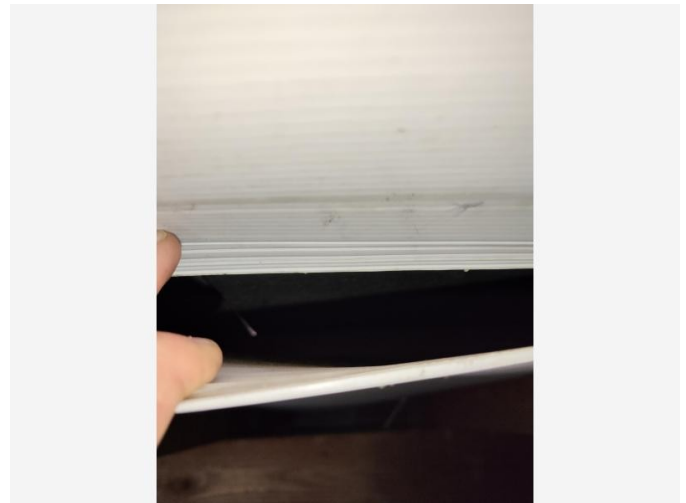
Beschrijving	Notitie	Terug te vinden op plannen
Fiche 21: Onderdak hellend dak niet verdacht	Het dak werd gecontroleerd (via de zolder). Er is geen verdacht onderdak vastgesteld, het onderdak bestaat uit PVC. Hierachter waren rechtstreeks de leien zichtbaar.	Plan 1.8: Plan dak
Fiche 22: Kit niet verdacht (visueel vastgesteld)	De gebruikte siliconen kit is niet asbestverdacht	Plan 1.2: Plan gelijkvloers Plan 1.4: Plan verdieping
Fiche 23: Leidingisolatie: niet verdacht	De thermische isolatie is visueel als niet-asbestverdacht beoordeeld. (pu-schuim)	-

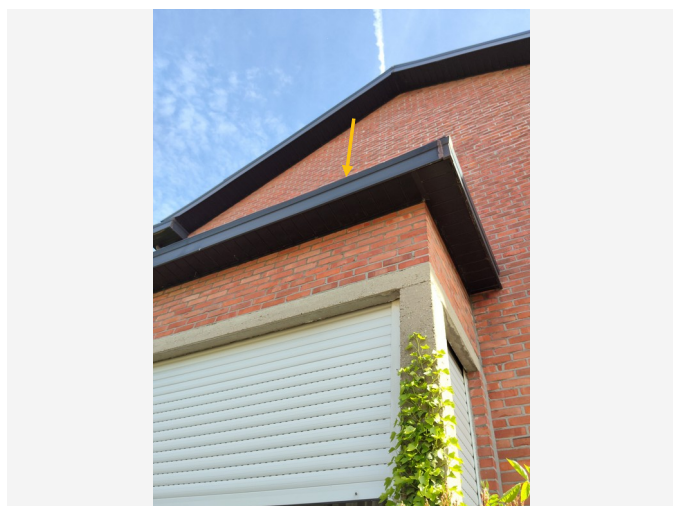
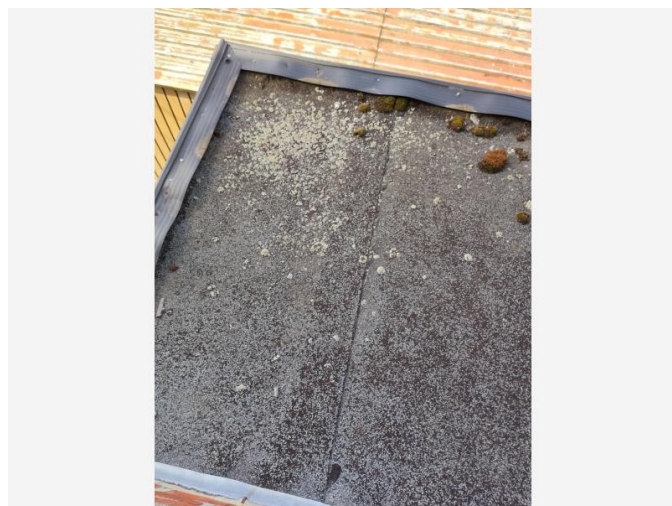
Beschrijving	Notitie	Terug te vinden op plannen
Fiche 24: onderdak (niet waarneembaar)	Het was niet mogelijk om een onderdak waar te nemen onder deroofing zonder destructieve handelingen. Bij werken aan het dak is het aan te raden dit eerst te laten onderzoeken. Indien een onderdak aanwezig is, dient men hiervan een staal te laten nemen alvorens werken uit te voeren.	Plan 1.8: Plan dak
Fiche 25: CV Ketel Buderus	De CV ketel dateert van 1994. Er werd geen zichtbare pakkingen vastgesteld. Het is mogelijk dat aan de binnenzijde nog niet waarneembare, asbesthoudende pakkingen/dichtingen aanwezig zijn. Het is aan te raden dit bij werken eerst te laten onderzoeken.	Plan 1.1: Plan kelder
