# Asbestinventarisatetest

Luipegem 185/B001, 2880 Bornem

Attestnummer : 20260525-000192.000

Uitgegeven op : 25.05.2026

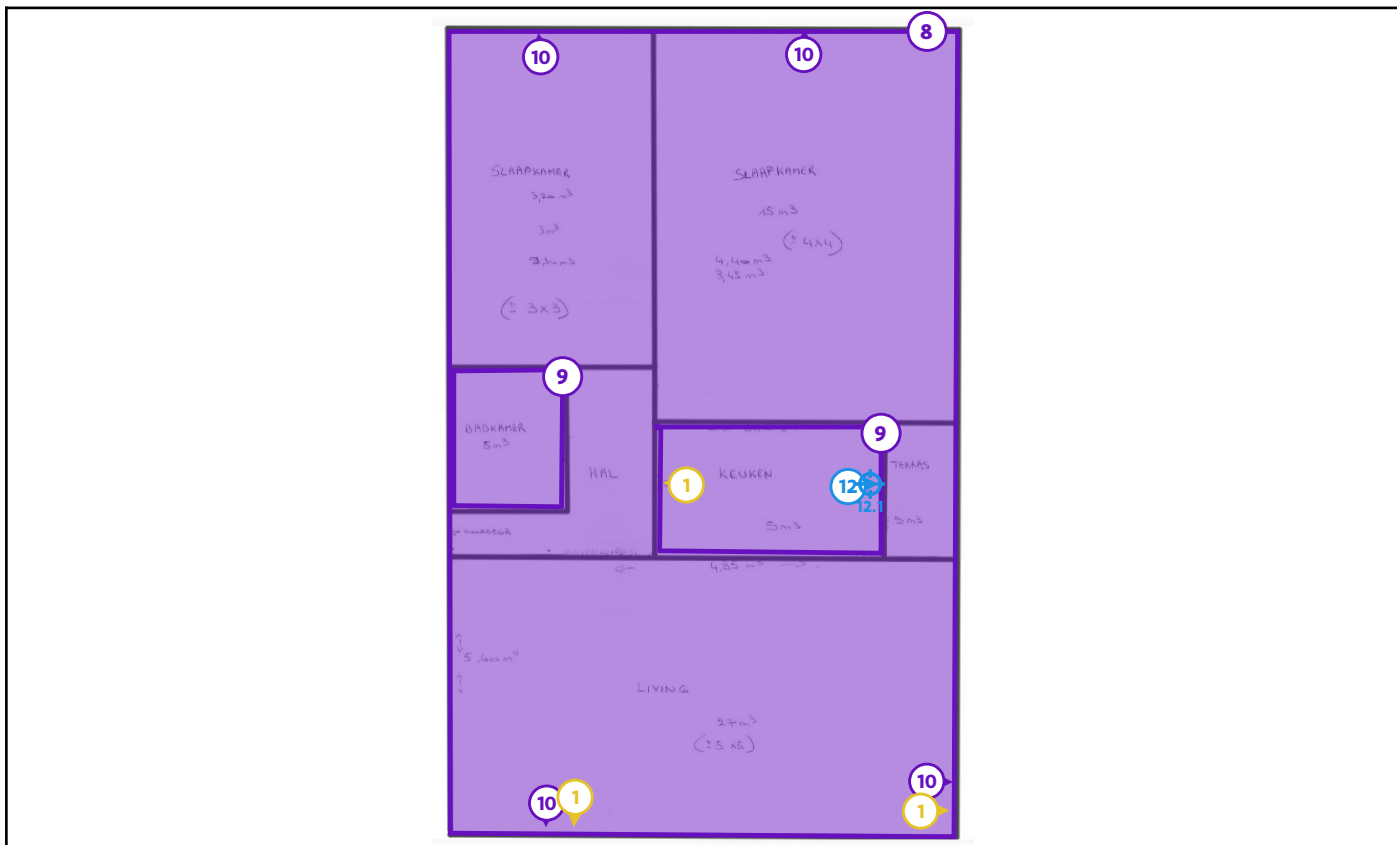
## Plan 1.1: A1 - GLV

Beschrijving	Type	Actie
1. Radiatorkranen	Asbestmateriaal	Zorgvuldig beheren
8. Gebruikte lijm bij de vloertegels en plinten in het appartement	Advies	-
9. Gebruikte lijm bij de faiencetegels in de keuken en badkamer	Advies	-
10. Radiators	Advies	-
12. Coating onder de spoelbak in de keuken	Geen asbest	-
12.1 Code: A1-2.1	Puntmonster	-

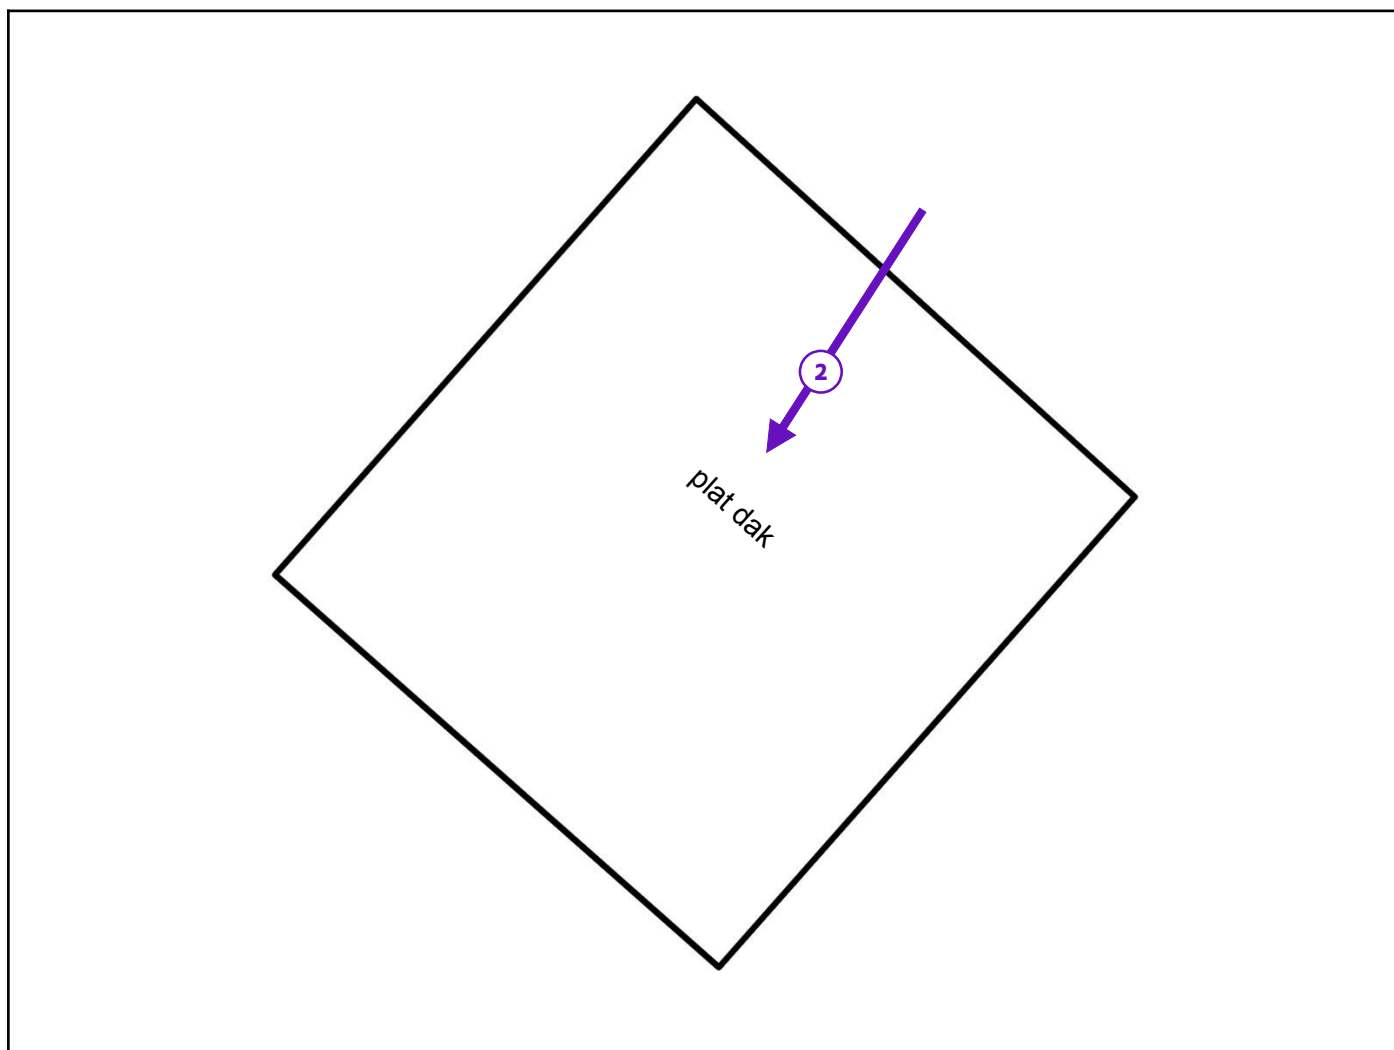
## Plan 1.3: A1 - Dak

Beschrijving	Type	Actie
2. Schoorstenen/rookgaskanalen	Beperking	-

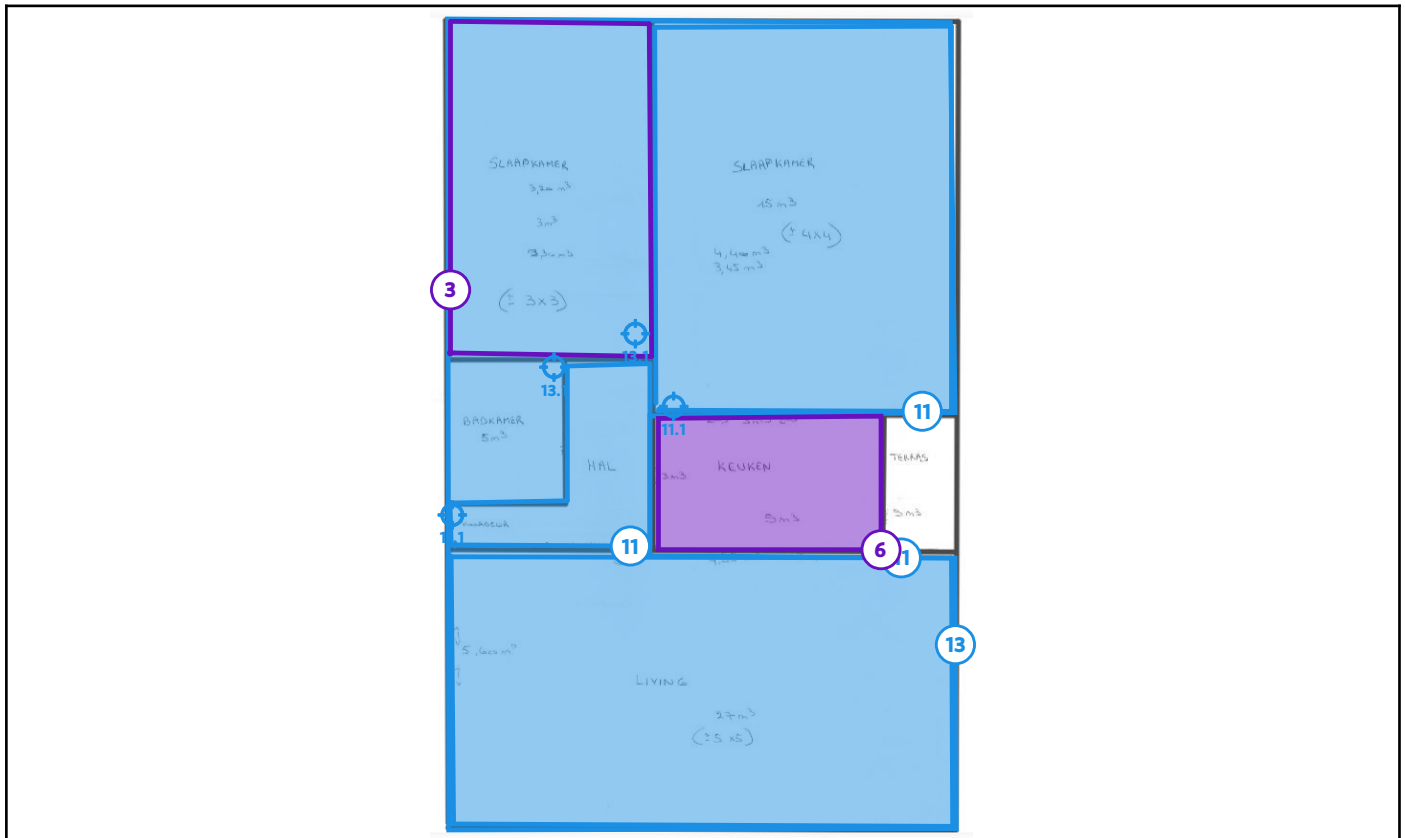
## Plan 1.4: A1 - GLV (muren en plafonds)

Beschrijving	Type	Actie
3. Overige binnenwanden	Advies	-
6. Overige plafonds	Advies	-
11. Pleisterwerk van de binnenwanden	Geen asbest	-
11.1 Code: A1-1.1	Mengmonster	-
13. Pleisterwerk van de plafonds	Geen asbest	-
13.1 Code: A1-1.2	Mengmonster	-

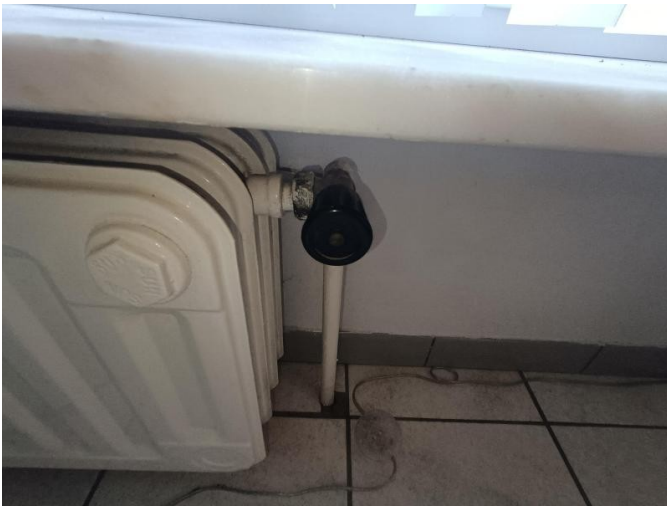
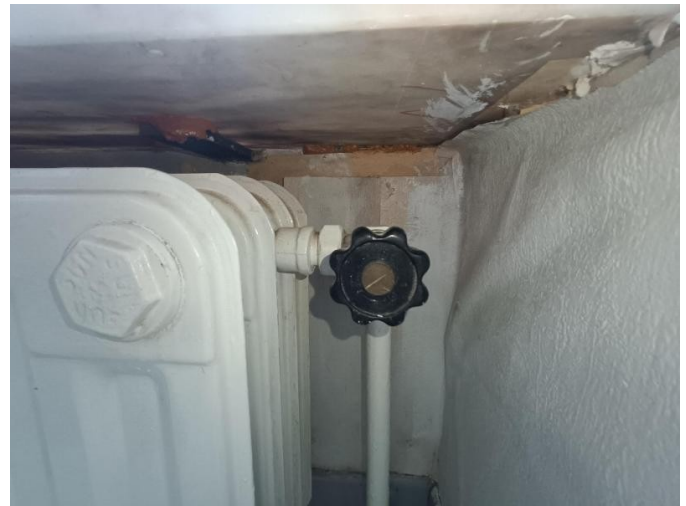
Elke activiteit die kan leiden tot het verstoren van de toepassing kan resulteren in een vrijgave van asbestvezels die zich kunnen verspreiden doorheen de nabije omgeving via luchtverplaatsing en via vasthechting aan kledij. Gebruik, onderhoud van de radiatorkranen.

<b>Eindbeoordeling materiaalrisico</b>	Laag materiaalrisico en/of verlaagde kans op vezelvrijgave
<b>Opmerking</b>	De toepassing bevindt zich in de woning en is onbeschadigd en niet verweerd.

<b>Gebondenheid</b>	Categorie 1: hechtgebonden in oorsprong
<b>Asbestsoort (vezeltype)</b>	Crocidoliet aanwezig
<b>Asbestconcentratie</b>	Laag (< 50%)
<b>Afschermingsgraad van het gehele materiaal</b>	Geheel of deels vrij aan de binnenlucht, maar geen contact met binnenluchtstromen
<b>Toestand van het materiaal</b>	Onbeschadigd, niet verweerd

Beschrijving	Radiatorcranken
Omgeving	Binnen
Primaire drager	Ruimteverwarming
Asbestmateriaal	Plaat, paneel, tablet - Type Bakeliet
Bindmiddel van asbestmateriaal	Kunststof of -hars
Gebondenheid op basis van bindmiddel	Hecht
Hoeveelheid (oppervlakte - dikte - aantal)	<ul style="list-style-type: none"> <li>• 0,25 m<sup>2</sup> - 0,20 cm - 1 stuk</li> </ul>
Totaal volume	< 0,001 m <sup>3</sup>
Eenvoudig bereikbaar	Ja
Bevestigingswijze	<ul style="list-style-type: none"> <li>• Geschroefd</li> </ul>
Identificatiemethode	<p>De asbestdeskundige beoordeelt het materiaal als asbestverdacht en dus asbesthoudend, en dit zonder monstername.</p> <p>Motivatie: De monstername brengt andere schade aan dan schade die inherent is aan de monstername.</p>
Destructieve handeling voor identificatie	Nee
Opmerking	<p>In het inspectiegebied bevinden zich enkele toepassingen in asbestverdacht Bakeliet (radiatorcranken).</p> <p>Een niet-limitatief overzicht van de individuele toepassingen werd aangeduid op plan. Opgelet: Het is mogelijk dat er meer toepassingen aanwezig zijn in het inspectiegebied; gelijkaardige toepassingen moeten met dezelfde waakzaamheid en volgens de hierna beschreven maatregelen/voorschriften behandeld worden.</p> <p>De vermelde oppervlakten, hoeveelheden, lengtes, volumes, maten en gewichten vormen een loutere schatting op basis van visuele inspectie en beschikbare (bouwkundige) informatie; en dienen uitsluitend ter indicatie en mogen niet worden gebruikt als maatstaf voor heffing. Er kan geen enkele juridische waarde aan worden ontleend, noch vormt deze informatie enige basis voor aansprakelijkheid of schadeclaims.</p>

Zorgvuldig beheren

- Zorg voor een veilig beheer. Vermijd het beschadigen van het asbestmateriaal. Controleer de toestand jaarlijks op wijzigingen.
- Voer bijkomende staalname(s) uit.
- Aangeraden: Laat (representatieve) staalname(s) uitvoeren (door een bevoegd persoon conform vigerende voorschriften) om het asbesthoudend karakter van deze, op basis van vaststelling en expertise opgenomen, asbestverdachte toepassing definitief te bepalen. De resultaten van een optionele laboratoriumanalyse kunnen een belangrijke impact uitoefenen op de verwijderingskost/-methodiek, materiaalrisico, waarde van het pand en/of eindresultaat/geldigheid van het attest. (COPRO – Nieuwsbrief 2, 03/25)

- Eenvoudige handelingen: mag via doe-het-zelf of door werknemer(s) met opleidingsattest eenvoudige handelingen  
Deze toepassing kan door een aannemer die over een opleidingsattest van eenvoudige handelingen beschikt of door een particulier (doe-het-zelf), verwijderd worden indien er geen verhoogd risico op vrijgave van asbestvezels (max. concentratie 0,01 vezels/cm<sup>3</sup> - CODEX Art. VI.3-54) ontstaat en de toepassing voorafgaand wordt gefixeerd/bevochtigd; de individuele elementen zonder machinale werktuigen en zonder breken of

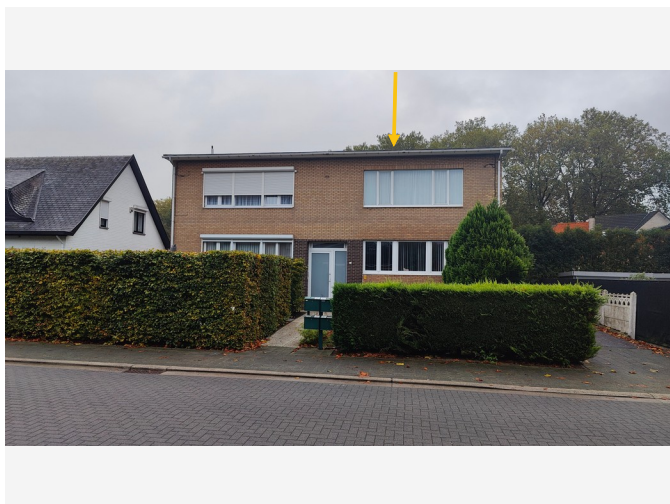
**Reden:** Het te onderzoeken materiaal situeert zich hoger dan 3,50 m te rekenen vanaf een veilige ondergrond

**Uitleg van de asbestdeskundige:** De schoorstenen bevinden zich op het hellend dak. Er is geen veilige manier/toegang om de schoorstenen te bereiken. De schoorstenen (en rookgaskaanaal indien aanwezig en privaatief) konden niet onderzocht worden.

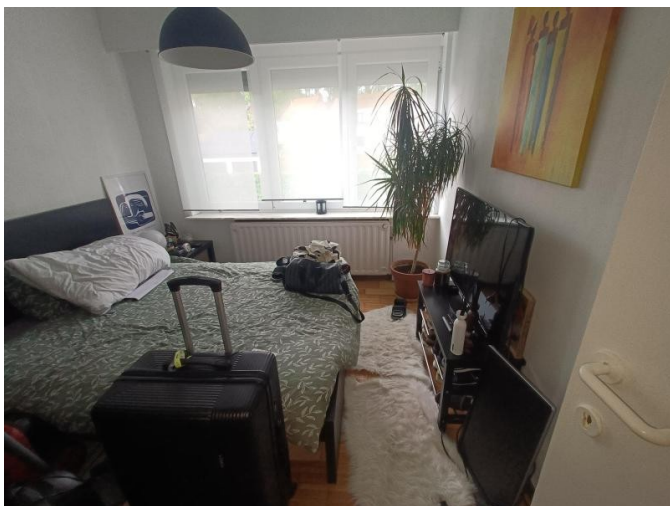
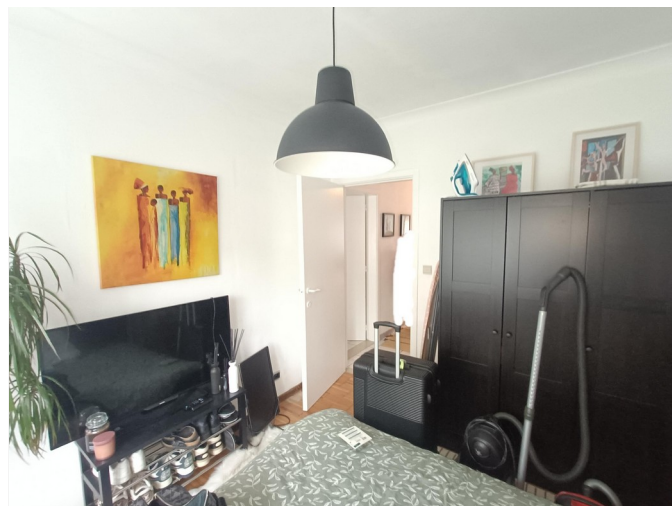
De overige binnenwanden zijn uitgevoerd in gyproc.

Niet-waarneembare, afgeschermd onderliggende lagen konden niet onderzocht worden binnen de scope van het onderzoek. Een volledige beoordeling van het asbesthoudend karakter van dit schildeel is enkel mogelijk mits uitbreiding naar aanvullend/destructief onderzoek (optioneel).

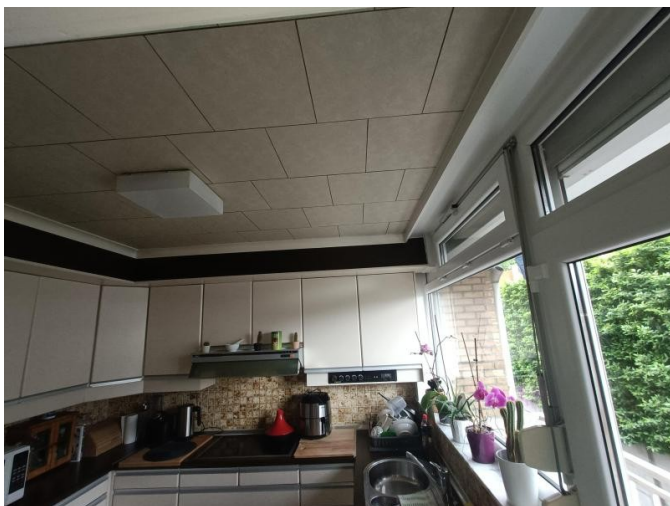
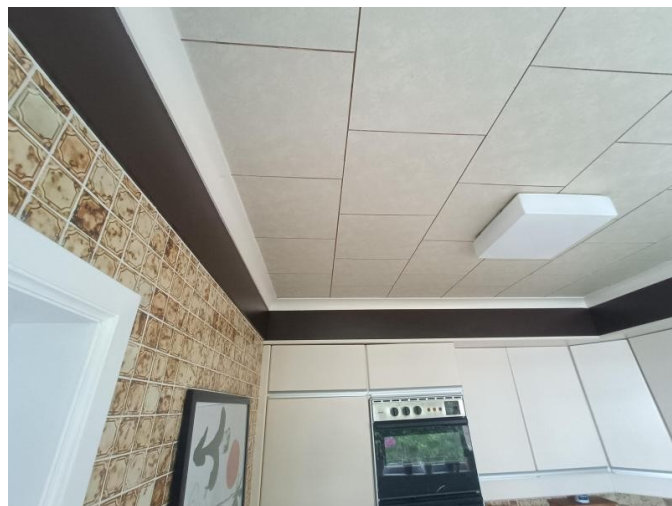
De overige plafonds zijn uitgevoerd in kartonboard.

Niet-waarneembare, afgeschermd onderliggende lagen konden niet onderzocht worden binnen de scope van het onderzoek. Een volledige beoordeling van het asbesthoudend karakter van dit schildeel is enkel mogelijk mits uitbreiding naar aanvullend/destructief onderzoek (optioneel).

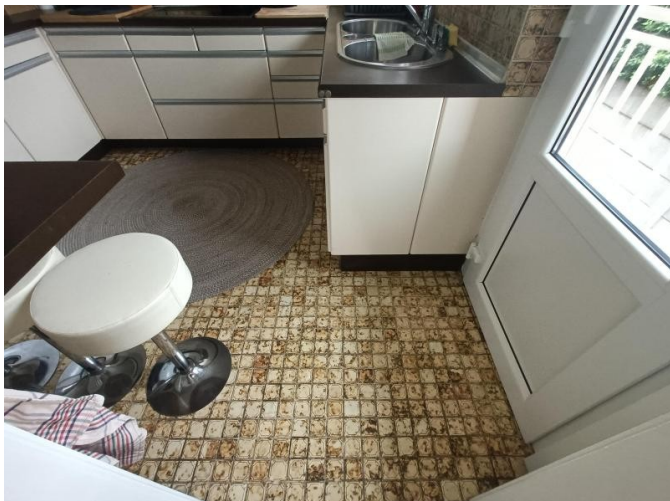
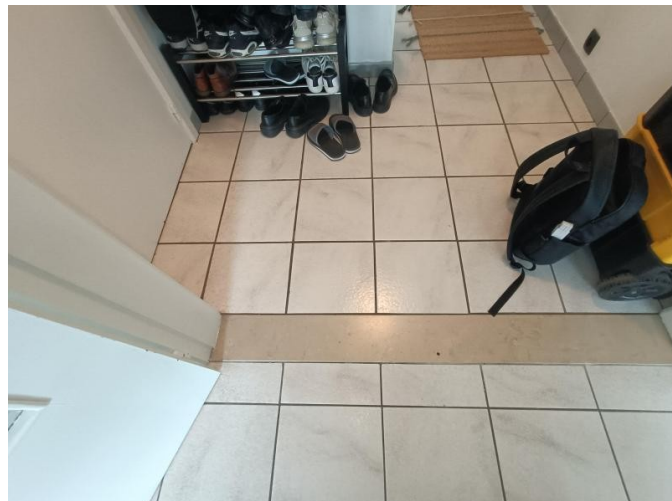
## Fiche 8: Gebruikte lijm bij de vloertegels en plinten in het appartement

Vloertegels en plinten gesitueerd in het appartement. Er is geen zichtbare beschadiging. De onderliggende lijmlaag kon niet onderzocht worden. Een volledige beoordeling van het asbesthoudend karakter van dit schildeel is enkel mogelijk mits uitbreiding naar aanvullend/destructief onderzoek (optioneel). Advies is om bij renovatiewerken de onderliggende lijmlaag te laten bemonsteren. De tegels zelf zijn niet asbestverdacht.

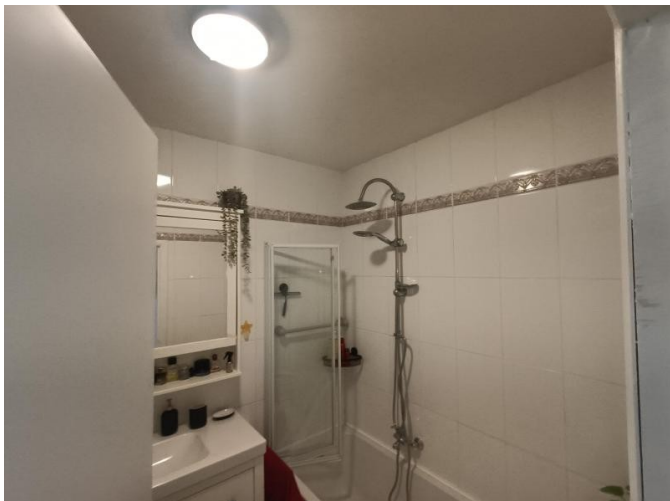
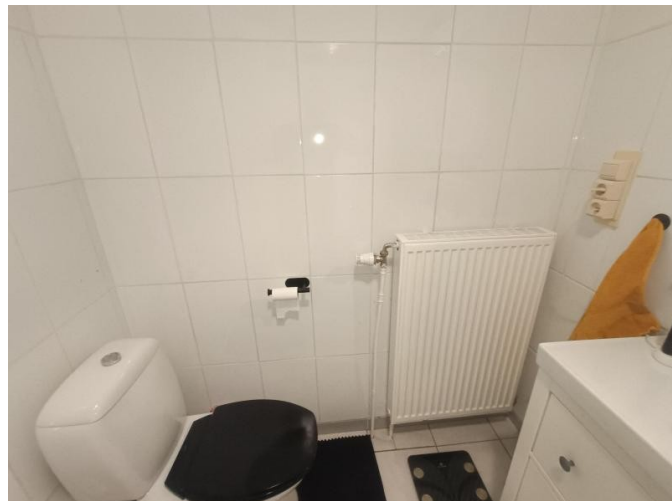
## Fiche 9: Gebruikte lijm bij de faiencetegels in de keuken en badkamer

Faiencetegels gesitueerd in de keuken en badkamer. Er is geen zichtbare beschadiging. De onderliggende lijmlaag kon niet onderzocht worden. Een volledige beoordeling van het asbesthoudend karakter van dit schildeel is enkel mogelijk mits uitbreiding naar aanvullend/destructief onderzoek (optioneel). Advies is om bij renovatiewerken de onderliggende lijmlaag te laten bemonsteren. De tegels zelf zijn niet asbestverdacht.

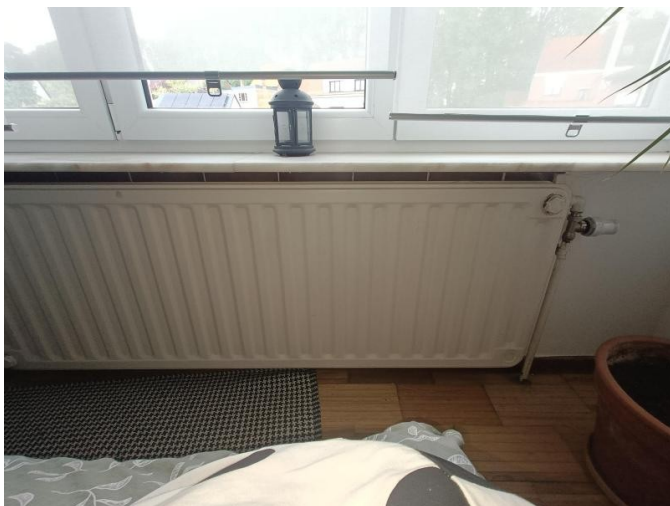
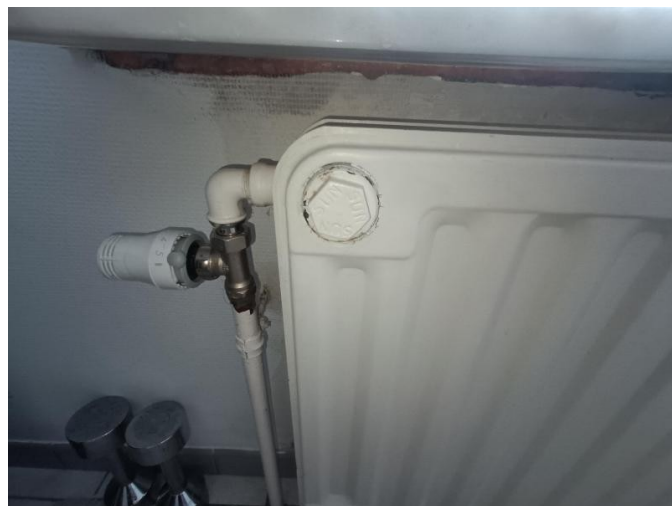
In het appartement bevinden zich kolomradiators. Het is mogelijk dat deze radiators asbesthoudende componenten bevatten (pakkingen/dichtingen), maar dit kan niet onderzocht worden zonder uitbreiding naar destructief onderzoek (demontage). Advies is om deze toepassing in zijn geheel te verwijderen.

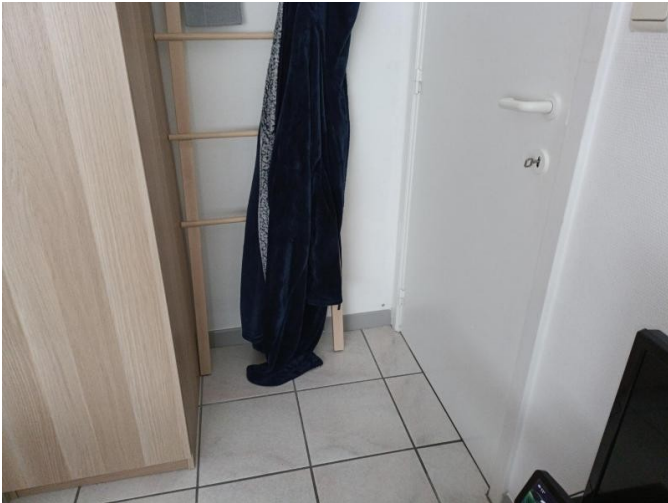
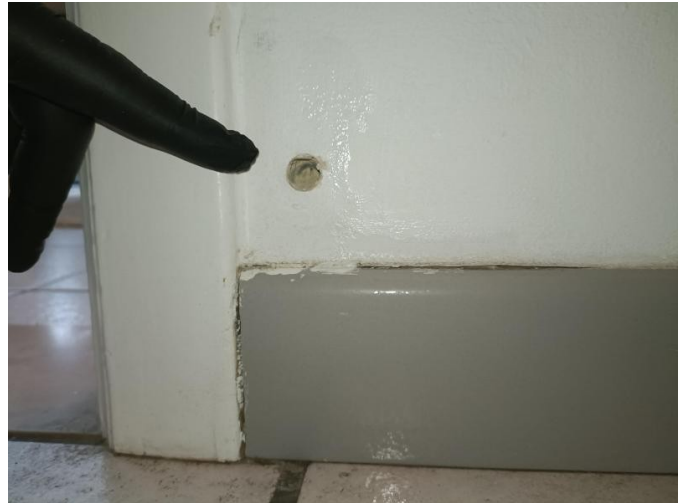
Geen asbest

#	Type	Referentie	Resultaat
11.1	Mengmonster	A1-1.1	Geen asbest

Beschrijving	Pleisterwerk van de binnenwanden
Omgeving	Binnen
Primaire drager	Binnenwand
Bindmiddel van materiaal	Gips - kalk
Gebondenheid op basis van bindmiddel	Niet-hechtgebonden
Hoeveelheid (oppervlakte - dikte - aantal)	• 150,00 m <sup>2</sup> - 1,50 cm - 1 stuk
Totaal volume	2,25 m <sup>3</sup>
Identificatiemethode	Een monstername door de asbestdeskundige met laboanalyse door een asbestlabo.
Destructieve handeling voor identificatie	Nee
Opmerking	<p>Binnenwandafwerking bestaande uit gips-kalk-mortel (pleisterwerk) onderworpen aan een verplichte monstername, aanwezig in verschillende ruimtes. Het inspectieprotocol schrijft voor om een 1 representatief mengmonster te nemen van het pleisterwerk aan wanden of vergelijkbare dragers van de volgende ruimtes: bestaande uit monsternamepunten in een individuele ruimte, een natte ruimte, een stookplaats en een trappenhal; (indien aanwezig en van toepassing).</p> <p>Monsternamelocaties: inkomhal, slaapkamer. De natte zones hebben geen waarneembaar wandpleisterwerk. De traphal en stookruimte zijn gemeenschappelijk.</p> <p>De vermelde oppervlakten, hoeveelheden, lengtes, volumes, maten en gewichten vormen een loutere schatting op basis van visuele inspectie en beschikbare (bouwkundige) informatie; en dienen uitsluitend ter indicatie en mogen niet worden gebruikt als maatstaf voor heffing. Er kan geen enkele juridische waarde aan worden ontleend, noch vormt deze informatie enige basis voor aansprakelijkheid of schadeclaims.</p>

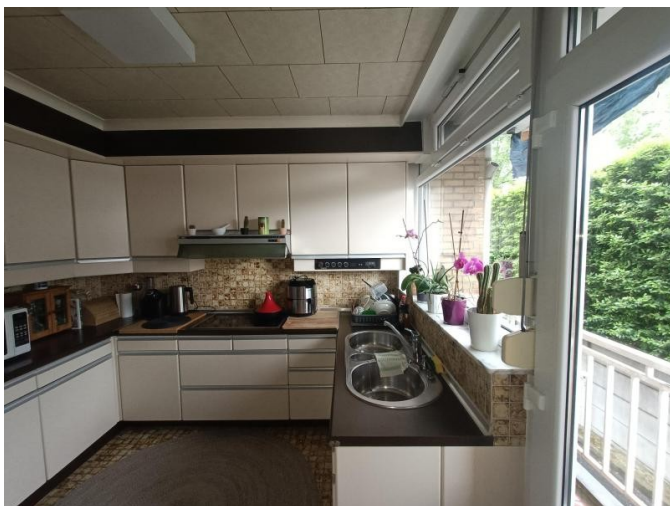
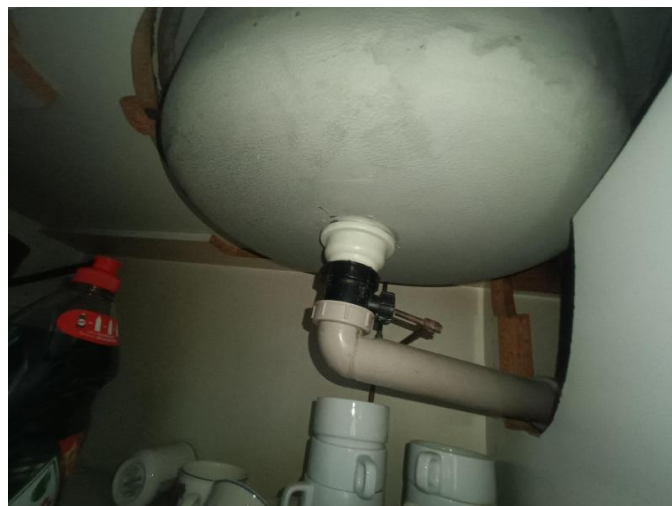
Geen asbest

#	Type	Referentie	Resultaat
12.1	Puntmonster	A1-2.1	Geen asbest

<b>Beschrijving</b>	Coating onder de spoelbak in de keuken
<b>Omgeving</b>	Binnen
<b>Primaire drager</b>	Inrichting (meubilair, ...)
<b>Bindmiddel van materiaal</b>	Lijm
<b>Gebondenheid op basis van bindmiddel</b>	Hecht
<b>Hoeveelheid (gewicht - aantal)</b>	<ul style="list-style-type: none"><li>• 0,20 kg - 1 stuk</li></ul>
<b>Totaal gewicht</b>	0,20 kg
<b>Identificatiemethode</b>	Een monstername door de asbestdeskundige met laboanalyse door een asbestlabo.
<b>Destructieve handeling voor identificatie</b>	Nee
<b>Opmerking</b>	<p>Coating met grijze kleur gesitueerd onder de spoelbak in de keuken.</p> <p>De vermelde oppervlakten, hoeveelheden, lengtes, volumes, maten en gewichten vormen een loutere schatting op basis van visuele inspectie en beschikbare (bouwkundige) informatie; en dienen uitsluitend ter indicatie en mogen niet worden gebruikt als maatstaf voor heffing. Er kan geen enkele juridische waarde aan worden ontleend, noch vormt deze informatie enige basis voor aansprakelijkheid of schadeclaims.</p>

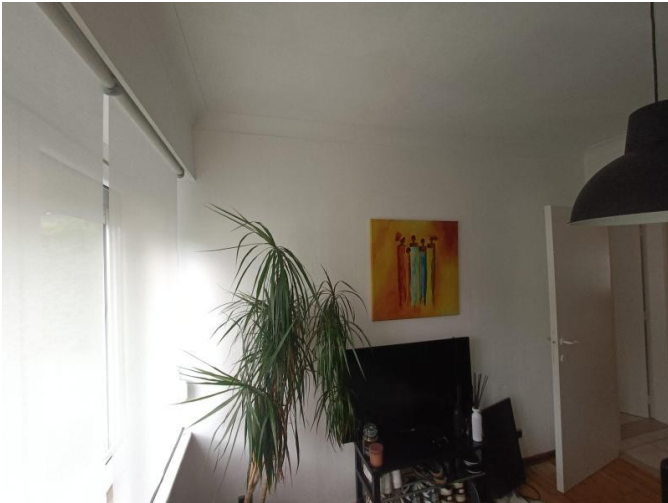
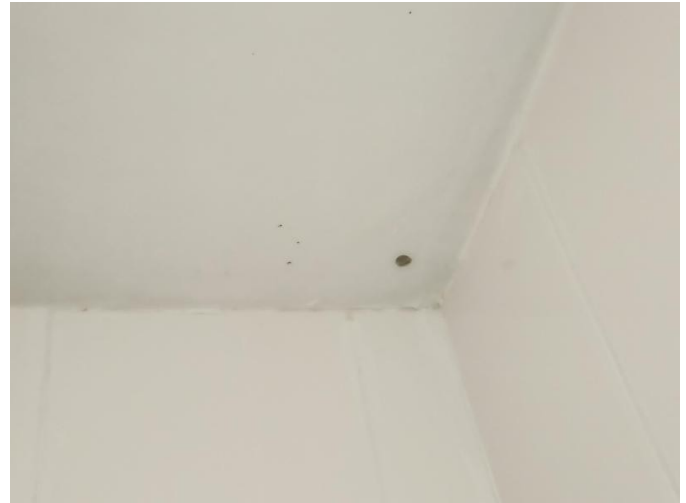
Geen asbest

#	Type	Referentie	Resultaat
13.1	Mengmonster	A1-1.2	Geen asbest

Beschrijving	Pleisterwerk van de plafonds
Omgeving	Binnen
Primaire drager	Plafond
Bindmiddel van materiaal	Gips - kalk
Gebondenheid op basis van bindmiddel	Niet-hechtgebonden
Hoeveelheid (oppervlakte - dikte - aantal)	<ul style="list-style-type: none"> <li>95,00 m<sup>2</sup> - 1,00 cm - 1 stuk</li> </ul>
Totaal volume	0,95 m <sup>3</sup>
Identificatiemethode	Een monstername door de asbestdeskundige met laboanalyse door een asbestlabo.
Destructieve handeling voor identificatie	Nee
Opmerking	<p>Plafondafwerking bestaande uit gips-kalk-mortel (pleisterwerk) onderworpen aan een verplichte monstername, aanwezig in verschillende ruimtes. Het inspectieprotocol schrijft voor om een 1 representatief mengmonster te nemen van het pleisterwerk aan plafonds of vergelijkbare dragers van de volgende ruimtes: bestaande uit monsternamepunten in een individuele ruimte, een natte ruimte, een stookplaats en een trappenhal; (indien aanwezig en van toepassing).</p> <p>Monsternamelocaties: badkamer, slaapkamer. De traphal en stookruimte zijn gemeenschappelijk.</p> <p>De vermelde oppervlakten, hoeveelheden, lengtes, volumes, maten en gewichten vormen een loutere schatting op basis van visuele inspectie en beschikbare (bouwkundige) informatie; en dienen uitsluitend ter indicatie en mogen niet worden gebruikt als maatstaf voor heffing. Er kan geen enkele juridische waarde aan worden ontleend, noch vormt deze informatie enige basis voor aansprakelijkheid of schadeclaims.</p>
