Asbestinventarisatetest

Nieuwe Kouterstraat 35A, 2880 Bornem

Attestnummer : 20260618-000135.000

Asbestveilig (maar niet asbestvrij)

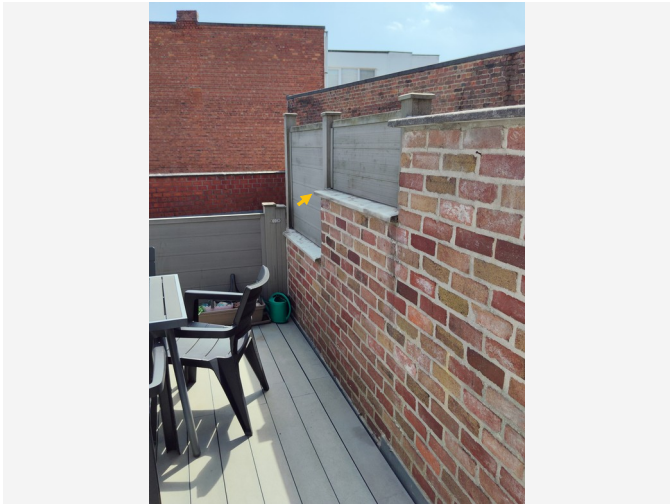
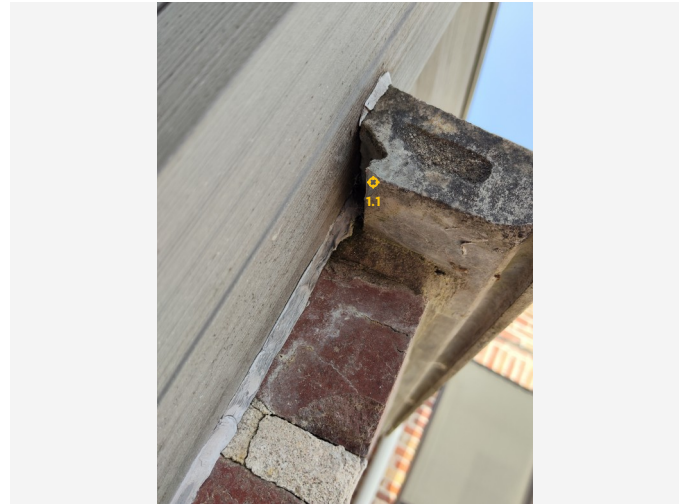
Het asbestmateriaal valt onder de mijlpaal van 2040.

Eindbeoordeling materiaalrisico	Laag materiaalrisico en/of verlaagde kans op vezelvrijgave
---------------------------------	--

Gebondenheid	Categorie 1: hechtgebonden in oorsprong
Asbestsoort (vezeltype)	Alleen chrysotiel aanwezig
Asbestconcentratie	Laag (< 50%)
Afschermingsgraad van het gehele materiaal	Geheel of deels vrij aan de buitenlucht, maar geen contact met binnenlucht
Toestand van het materiaal	Licht beschadigd, licht verweerd. Intacte calciumsilicaatplaat of materiaal met categorie 3-gebondenheid

#	Type	Referentie	Resultaat
1.1	Puntmonster	4	Chrysotiel

Beschrijving	Venster-deurdorpel buiten (asbestcement)
Omgeving	Buiten
Primaire drager	Wandopening verticaal (raam, deur, ...)
Asbestmateriaal	Plaat, paneel, tablet - Generiek
Bindmiddel van asbestmateriaal	Cement
Gebondenheid op basis van bindmiddel	Hecht
Hoeveelheid (oppervlakte - dikte - aantal)	• 5,00 m ² - 2,00 cm - 1 stuk
Totaal volume	0,10 m ³
Eenvoudig bereikbaar	Ja
Bevestigingswijze	• Verlijmd, ingegoten, versmeerd
Identificatiemethode	Een monstername door de asbestdeskundige met laboanalyse door een asbestlabo.
Destructieve handeling voor identificatie	Nee
Opmerking	De vermelde oppervlaktes, diktes, gewichten en volumes betreffen een beredeneerde schatting. Er worden geen rechten verleend aan deze oppervlaktes/diktes/volumes.

- Zorg voor een veilig beheer. Vermijd het beschadigen van het asbestmateriaal. Controleer de toestand jaarlijks op wijzigingen.

- Eenvoudige handelingen: mag via doe-het-zelf of door werknemer(s) met opleidingsattest eenvoudige handelingen
EH via doe-het zelf : De dorpels of tabletten kunnen voorzichtig losgebeiteld worden, zonder de toepassing zelf te breken , extra bevochtigen om stof te voorkomen Standaard dragen van de nodige wegwerp beschermingsmiddelen FFP 3 masker , handschoenen en tyvec CAT III type 5-6 , afwasbaar schoeisel Verpakken in dubbel plastic folie , sluit luchtdicht af en afvoeren naar het containerpark als hechtgebonden asbestafval. Voor hechtgebonden toepassingen: Bij verwijdering door doe-het-zelf moet men dit afval dubbel en luchtdicht verpakt aandienen bij het gemeentelijk recyclagepark. Men raadpleegt best op voorhand de voorwaarden van het recyclagepark. Zie ook link Zie <https://ovam.vlaanderen.be/wie-mag-wat-verwijderen> <https://ovam.vlaanderen.be/voorzorgsmaatregelen-bij-asbestverwijdering> <https://ovam.vlaanderen.be/asbestafval-afvoeren> Zie ook wetgevend kader (website van de OVAM en CODEX boek VI titel 3). [http://werk.belgie.be/sites/default/files/content/documents/Welzijn op het werk/Regelgeving/Codex boek VI titel 3 Asbest.pdf](http://werk.belgie.be/sites/default/files/content/documents/Welzijn%20op%20het%20werk/Regelgeving/Codex%20boek%20VI%20titel%203%20Asbest.pdf) methodiek verwijderingsmethodes worden achteraan in het attest verder toegelicht Mag en wil uzelf verwijderen: Zorg er dan voor dat: -u zich vooraf goed

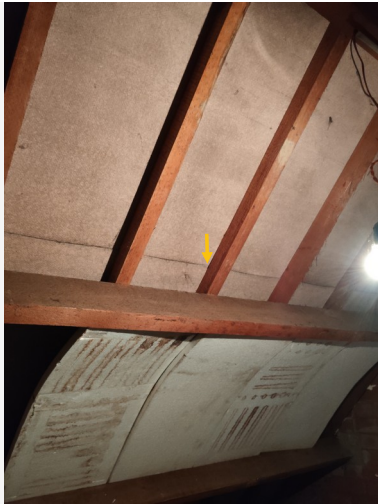
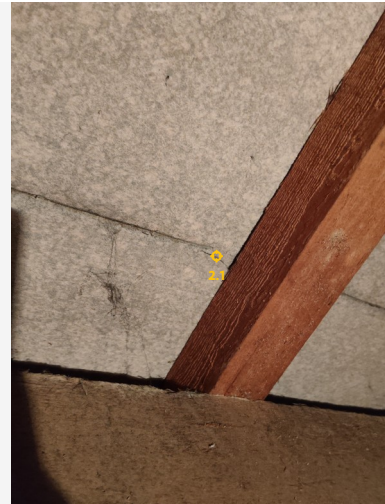
Het asbestmateriaal valt onder de mijlpaal van 2040.

Eindbeoordeling materiaalrisico	Laag materiaalrisico en/of verlaagde kans op vezelvrijgave
Opmerking	onderdakplaten zitten tussen de dakbedekking en constructiebalken

Gebondenheid	Categorie 1: hechtgebonden in oorsprong
Asbestsoort (vezeltype)	Alleen chrysotiel aanwezig
Asbestconcentratie	Laag (< 50%)
Afschermingsgraad van het gehele materiaal	Geheel of deels vrij aan de binnenlucht, maar geen contact met binnenluchtstromen
Toestand van het materiaal	Licht beschadigd, licht verweerd. Intacte calciumsilicaatplaat of materiaal met categorie 3-gebondenheid

#	Type	Referentie	Resultaat
2.1	Puntmonster	2	Chrysotiel

Beschrijving	Onderdak (staalname)
Omgeving	Binnen
Primaire drager	Schuin dak
Asbestmateriaal	Plaat, paneel, tablet - Type Menuiserite
Bindmiddel van asbestmateriaal	Cement
Gebondenheid op basis van bindmiddel	Hecht
Hoeveelheid (oppervlakte - dikte - aantal)	<ul style="list-style-type: none">• 30,00 m² - 0,50 cm - 1 stuk
Totaal volume	0,15 m ³
Eenvoudig bereikbaar	Nee <ul style="list-style-type: none">• Het asbestmateriaal is bedekt (uitgezonderd laag verf, coating, behang, kunststof, textiel) en het wegnemen van het bedekkende materiaal kan niet zonder het bedekkende materiaal te beschadigen.
Bevestigingswijze	<ul style="list-style-type: none">• Geklemd
Identificatiemethode	Een monstername door de asbestdeskundige met laboanalyse door een asbestlabo.
Destructieve handeling voor identificatie	Nee
Opmerking	<p>De vermelde oppervlaktes, diktes en volumes betreffen een beredeneerde schatting. Er worden geen rechten verleend aan deze oppervlaktes/diktes/volumes.</p> <p>Deze handeling is een steekproef, er is geen garantie dat het volledige dak met éénzelfde materiaal is opgebouwd. Dit kan enkel via destructief onderzoek vastgesteld worden.</p>

- Zorg voor een veilig beheer en verwijder dit asbestmateriaal wanneer het bij werken eenvoudig bereikbaar wordt. Controleer de toestand jaarlijks op wijzigingen.

- Eenvoudige handelingen: mag via doe-het-zelf of door werknemer(s) met opleidingsattest eenvoudige handelingen
Opgeleid personeel

(dak werker met 8u basisopleiding asbest) indien de platen eenvoudig te verwijderen zijn zonder kans op breken kan dit via doe-het-zelf of door werknemer(s) met opleidingsattest eenvoudige handelingen; Dek de zoldervloer af met plastic folie . Standaard dragen van de nodige wegwerp beschermingsmiddelen FFP 3 masker , handschoenen en tyvec CAT III type 5-6 , afspoelbaar schoeisel Verwijder de dakpannen. Fixeer het plaatmateriaal , de asbesthoudende platen één voor één en in hun geheel verwijderen. Niet gooien, niet breken. Verwijder onder verneveling of tussentijds voldoende bevochtigen tijdens de volledige duur van de werken. Dubbel verpakken in plastic folie , luchtdicht verpakken of plaats in container met asbestbag. Reinig Nadien de draagstructuur met vochtige doeken (+stofzuiger met absoluut filter kan niet gehoord worden dus voor een particulier niet mogelijk .) Alle werknemer(s) moeten wel beschikken over een opleidingsattest eenvoudige handelingen 8u. Een vastgesteld asbesthoudend onderdak mag niet definitief

ingesloten worden , dit dient verplicht verwijderd te worden als het bij werken bereikbaar wordt. (vb bij vernieuwen van de dakbedekking onderdak mee verwijderen) Voor hechtgebonden toepassingen: Bij verwijdering door doe-het-zelf moet men dit afval dubbel en luchtdicht verpakt aandienen bij het gemeentelijk recyclagepark. Men raadpleegt best op voorhand de voorwaarden van het recyclagepark.

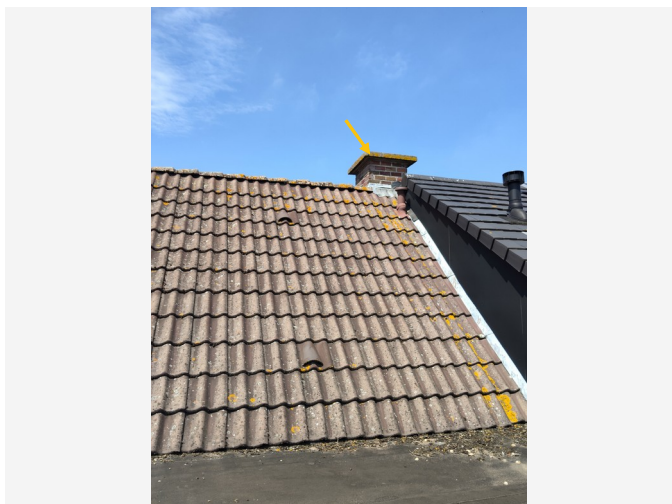
Situeringfoto

Tijdelijke beperking

Reden: Het te onderzoeken materiaal situeert zich hoger dan 3,50 m te rekenen vanaf een veilige ondergrond

Uitleg van de asbestdeskundige: Bij werken (dak of reiniging schouw) kan een stelling geplaatst worden, het is niet duidelijk of er asbestverdachte materialen aanwezig zijn in/rond de schouw.

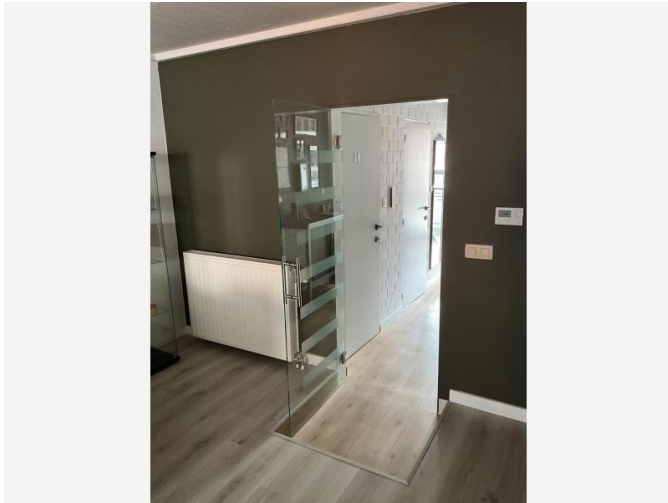
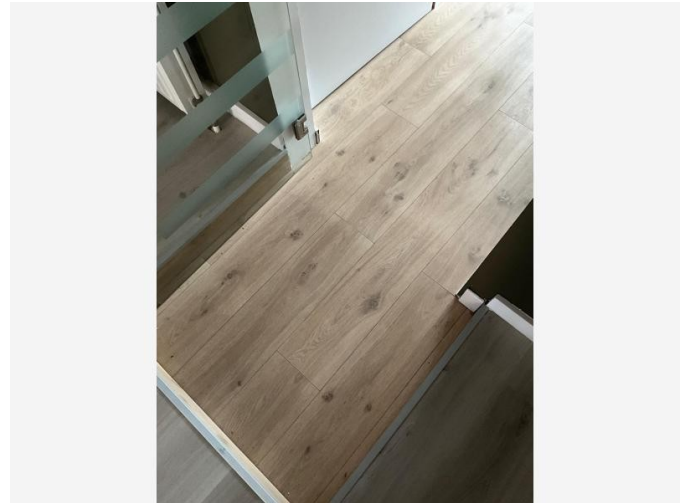
De laminaat vloer is niet asbest verdacht, het is niet gekend wat eronder bevindt, bij vloer werken extra controle aangewezen.

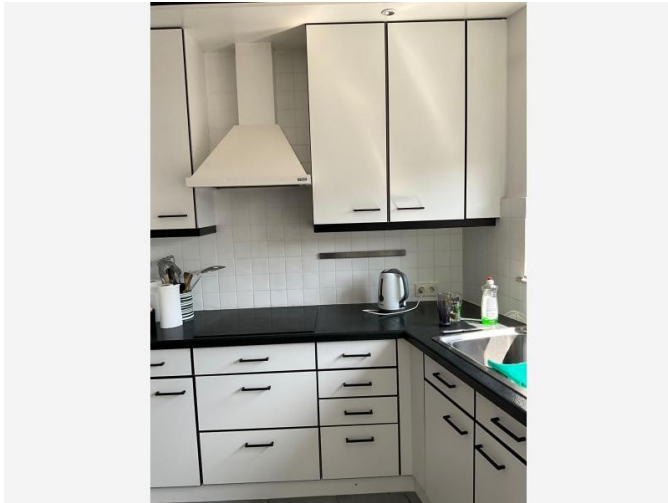
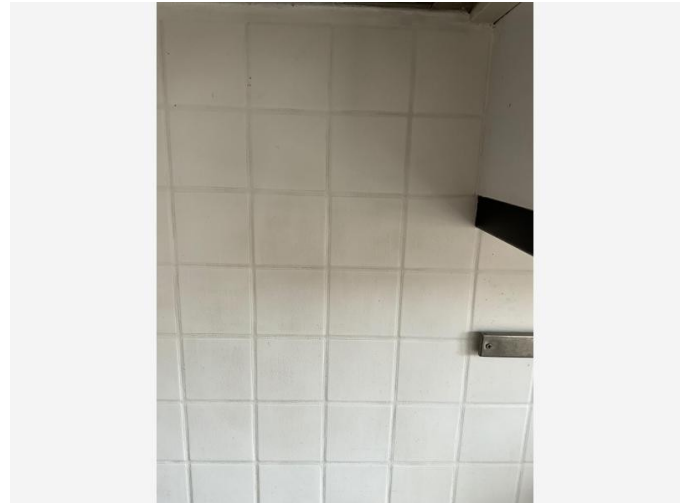
In het inspectieprotocol is een monstername van tegellijm verplicht om dit te identificeren als niet-asbesthoudend. Er waren geen facturen ter beschikking die bevestigen dat de tegels na 2001 waren geplaatst. Er waren geen bestaande beschadigingen aan de wandtegels om de lijm voldoende te kunnen inspecteren. Om dit af te toetsen is het aangewezen om bij eventuele renovatiewerken aan de tegels verder onderzoek/staalname te laten uitvoeren ter controle.

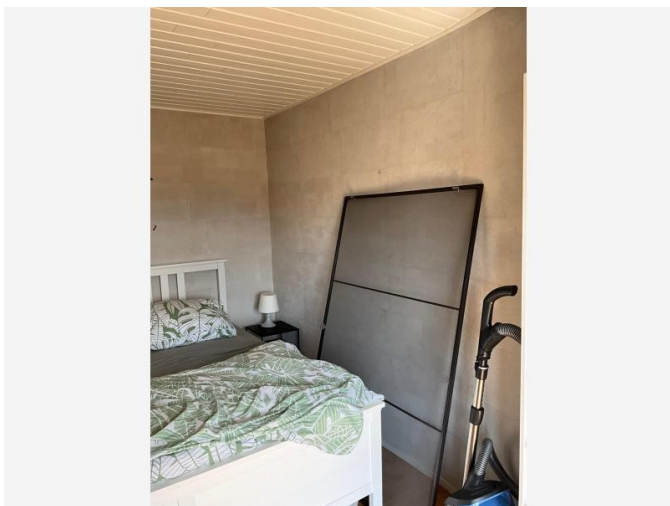
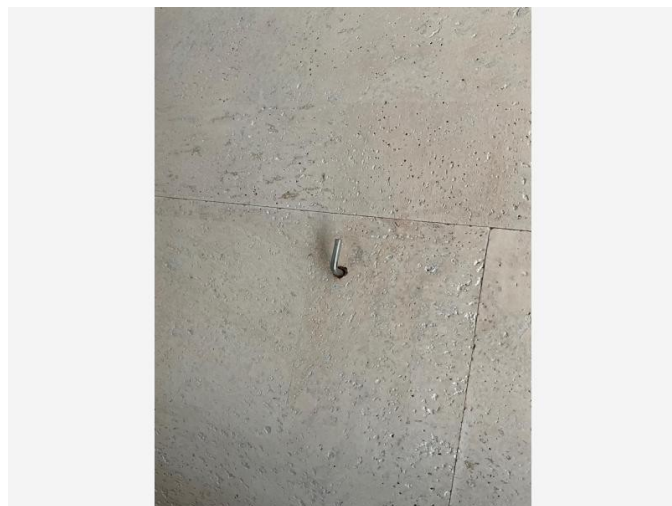
Er zijn wanden afgewerkt met valse wanden in gipskarton. Het is niet duidelijk of er pleisterwerk of ander verdacht asbestmateriaal aanwezig is achter / op deze valse wanden, het is aangewezen om bijkomend onderzoek uit te voeren bij werken. Zonder destructieve handeling is het niet mogelijk om na te gaan of er asbesthoudende materialen aanwezig zijn achter de wand afwerking. Als bij sloop of renovatie blijkt dat er achter deze wanden nog pleisterwerk of asbest verdachte toepassingen aanwezig zijn, moet dit bemonsterd worden.

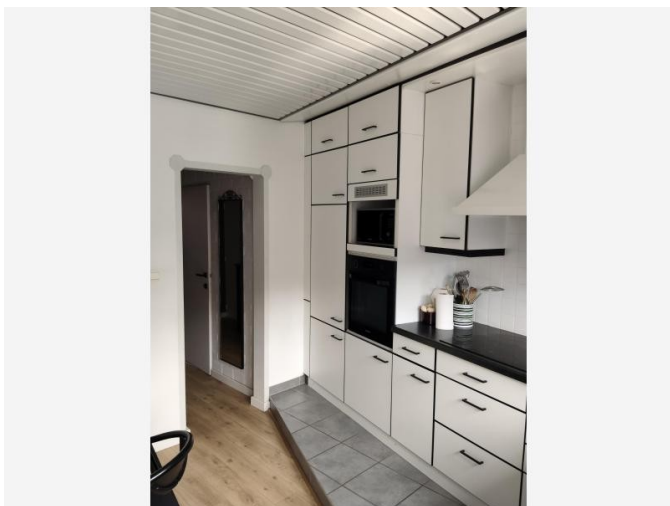
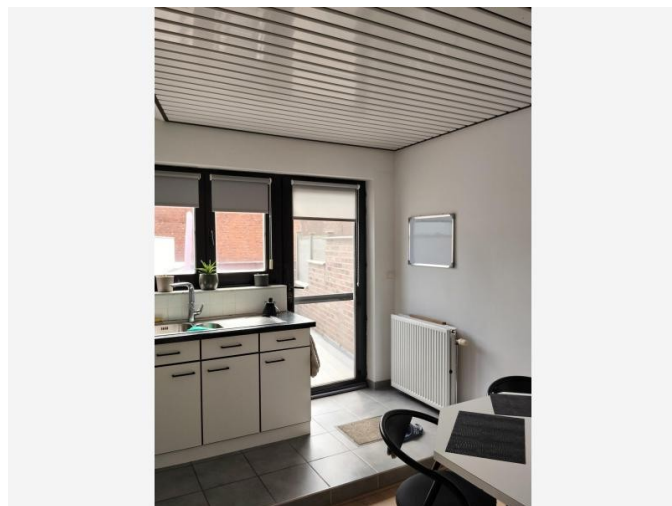
Er zijn plafonds afgewerkt met valse plafonds in hout/plastiek. Het is niet duidelijk of er pleisterwerk of ander verdacht asbestmateriaal aanwezig is achter / op deze valse plafonds, het is aangewezen om bijkomend onderzoek uit te voeren bij werken. Zonder destructieve handeling is het niet mogelijk om na te gaan of er asbesthoudende materialen aanwezig zijn achter de plafond afwerking. Als bij sloop of renovatie blijkt dat er achter deze plafonds nog pleisterwerk of asbest verdachte toepassingen aanwezig zijn, moet dit bemonsterd worden.

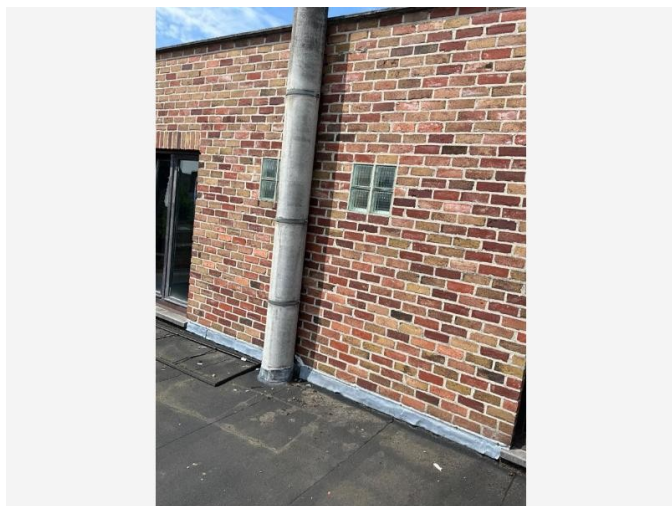
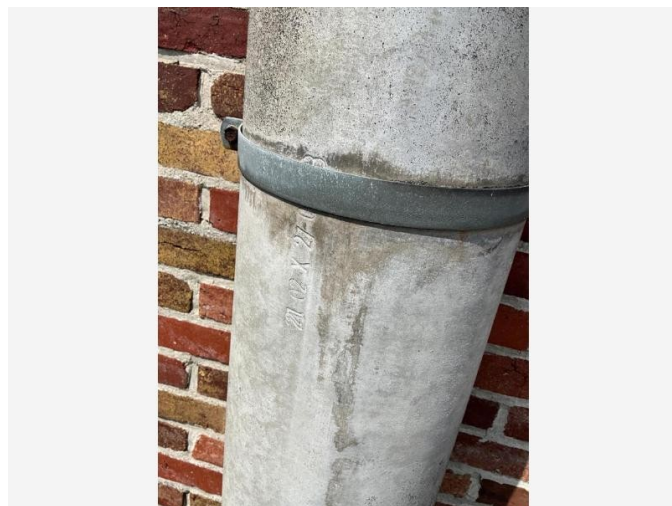
De schouwbuis die aanwezig is op het plat dak maar afkomstig is van het handelspand op het gelijkvloers is asbestverdacht.

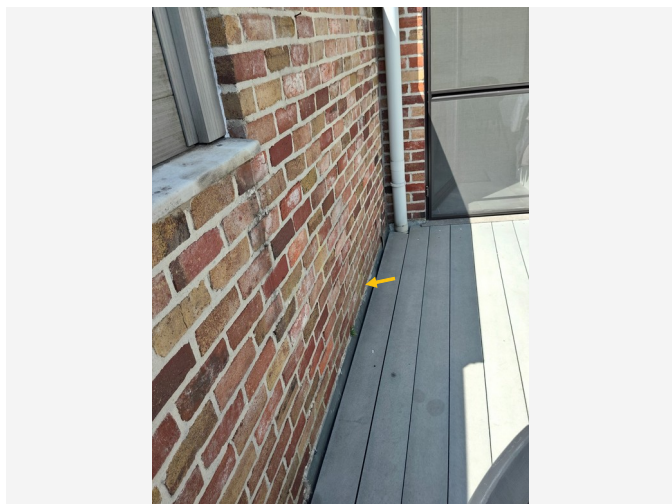
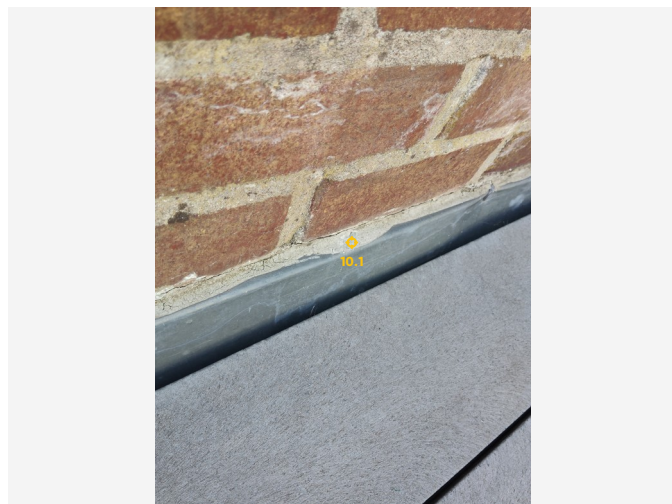
Fiche 10: Kit loden slab (met staalname)

Geen asbest

#	Type	Referentie	Resultaat
10.1	Puntmonster	5	Geen asbest

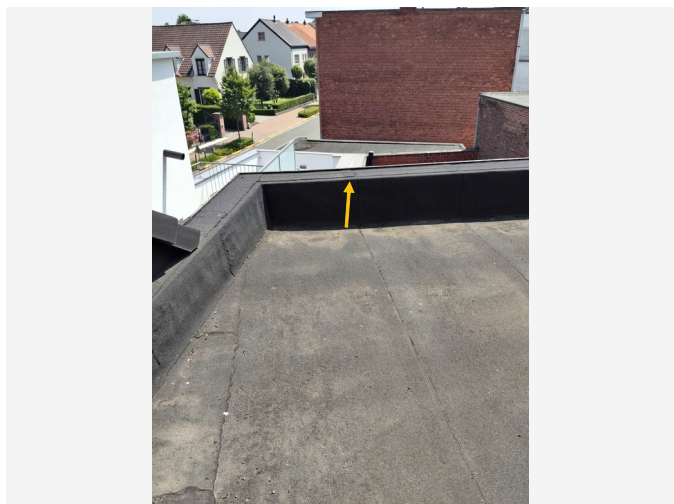
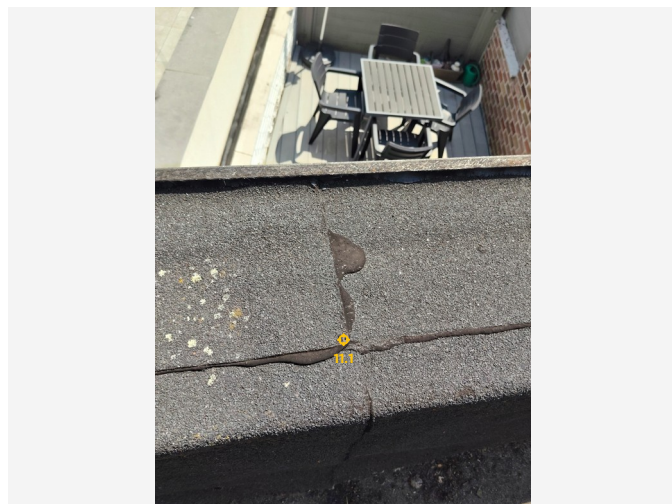
Fiche 11: Roofing (met staalname)

Geen asbest

#	Type	Referentie	Resultaat
11.1	Puntmonster	3	Geen asbest

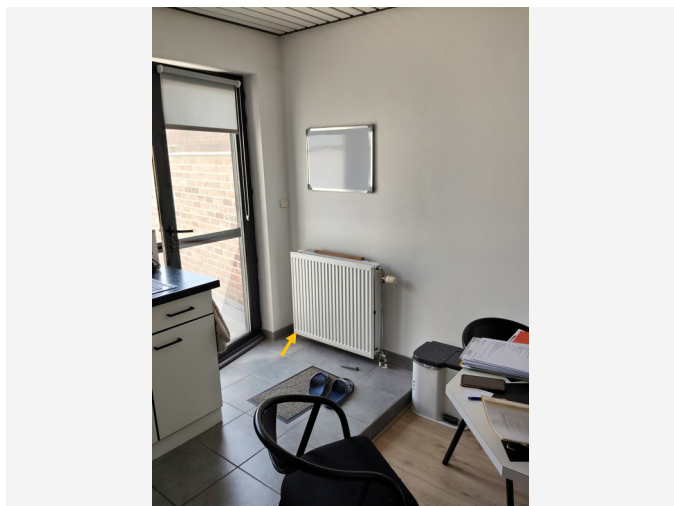
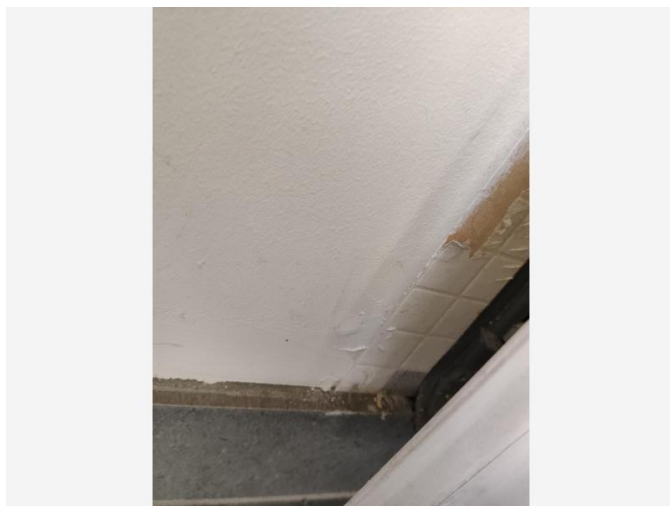
Geen asbest

#	Type	Referentie	Resultaat
12.1	Mengmonster	1	Geen asbest

Beschrijving	Muurpleister
Omgeving	Binnen
Primaire drager	Binnenwand
Bindmiddel van materiaal	Gips - kalk
Gebondenheid op basis van bindmiddel	Niet-hechtgebonden
Hoeveelheid (oppervlakte - dikte - aantal)	• 100,00 m ² - 1,00 cm - 1 stuk
Totaal volume	1,00 m ³
Identificatiemethode	Een monstername door de asbestdeskundige met laboanalyse door een asbestlabo.
Destructieve handeling voor identificatie	Nee
Opmerking	<p>Volgens het inspectieprotocol is een monstername van het pleisterwerk verplicht om dit te identificeren als niet-asbesthoudend.</p> <p>Locatie staalnames: individuele ruimte: slaapkamer vooraan/ natte ruimte: keuken/ stookplaats: niet aanwezig / traphal: gelijkvloers</p> <p>De vermelde oppervlaktes en volumes betreffen een berekeneerde schatting. Er worden geen rechten verleend aan deze oppervlaktes/volumes. De dikte is een schatting die voorkomt uit de monsterplaatsen en is daarom niet altijd representatief.</p>

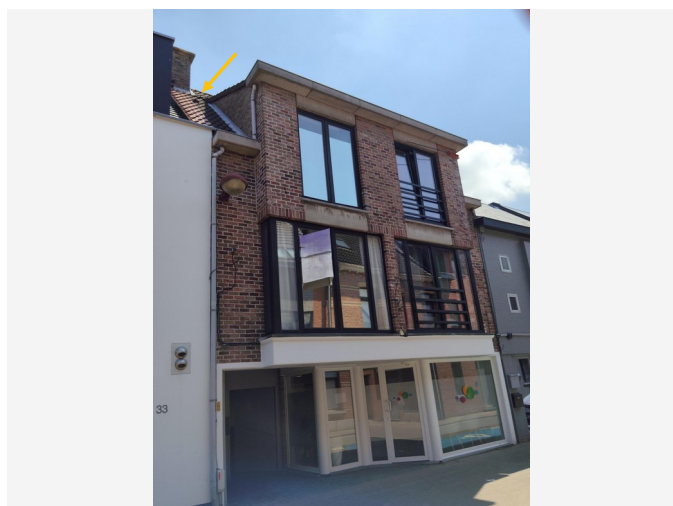
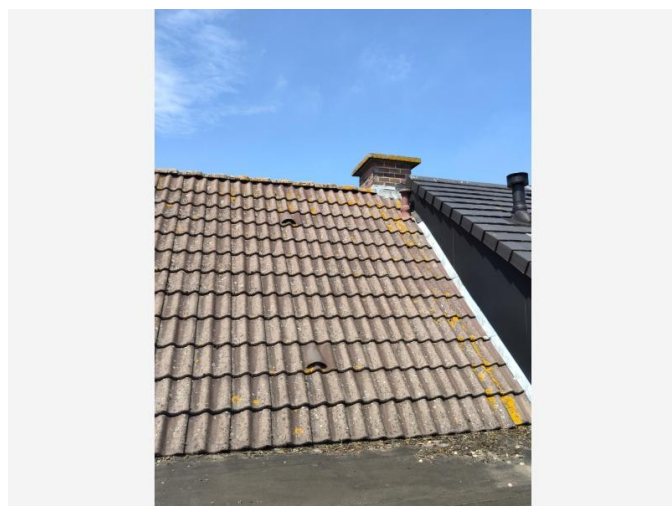
Beschrijving	Notitie	Terug te vinden op plannen
Fiche 13: Dakbedekking hellend dak niet verdacht	De dakbedekking werd gecontroleerd. deze bestaat uit dakpannen en bevat geen asbest verdachte materialen.	Plan 1.6: Hoofdgebouw plan dak
Fiche 14: Schouwbuis niet verdacht	De schouwbuis werd gecontroleerd. deze bevat geen asbest verdachte materialen.	Plan 1.6: Hoofdgebouw plan dak
Fiche 15: Kit niet verdacht (visueel vastgesteld)	De gebruikte siliconen kit is niet asbestverdacht	Plan 1.1: gelijkvloers duplex Plan 1.3: +1 duplex
