# Asbestinventarisatetest

Notelaarstraat 4/B3, 2620 Hemiksem

Attestnummer : **20241019-000206.000**

Uitgegeven op : **19.10.2024**

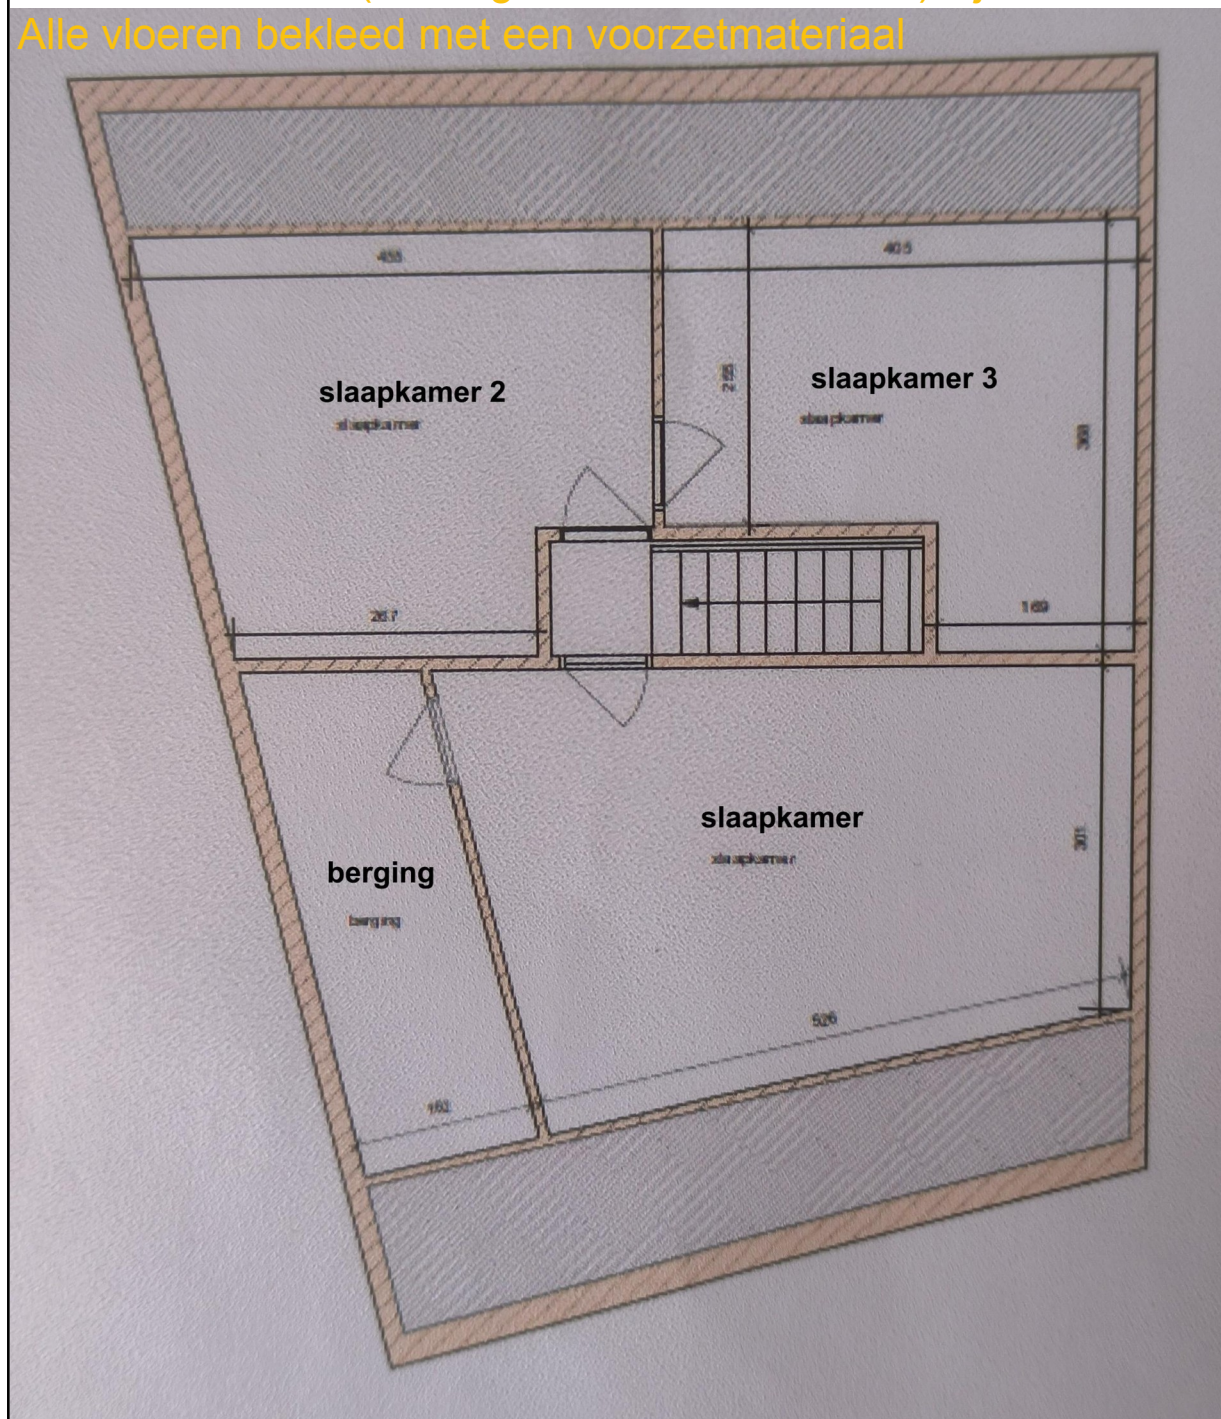
## Plan 1.2: verdieping 2

Alle binnenmuren (buitengevel en binnenmuren) zijn bekleed met gyproc  
Alle vloeren bekleed met een voorzetmateriaal

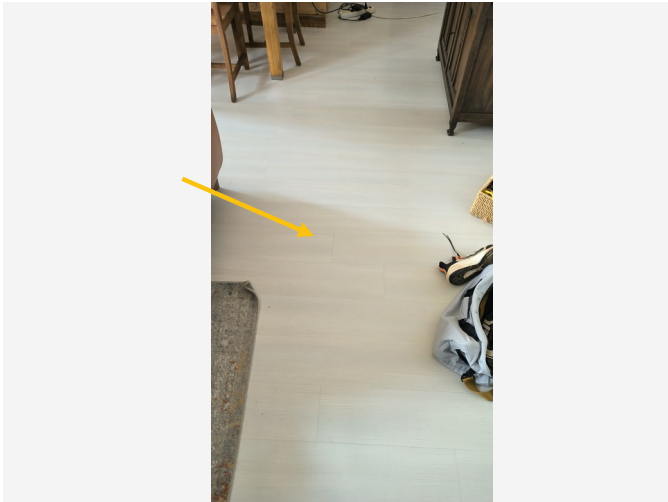
# Fiche 1: Vloerbekleding - mogelijks onderliggende lagen niet zichtbaar

De vloerbekleding is van een materiaal wat niet asbest-verdacht is (laminaat/parket/niet verdachte vinyl of ander materiaal) Vanwege de niet destructieve aard van het onderzoek, konden eventuele onderliggende, oudere lagen van vloerbekleding niet onderzocht worden.

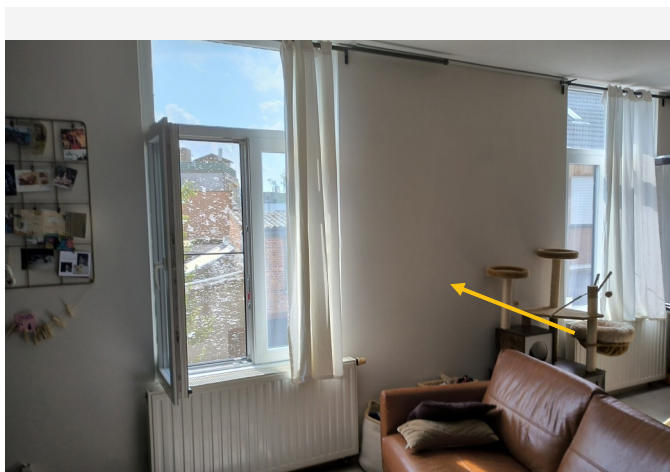
De muren zijn bekleed met een voorzetmateriaal (hout of gypoc). Vanwege de niet destructieve aard van het onderzoek, konden materialen achter het voorzetmateriaal niet geanalyseerd worden.

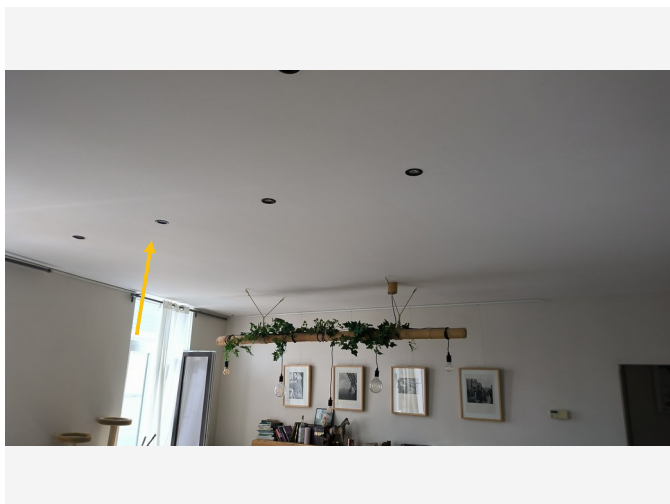
De plafonds zijn bekleed met een voorzetmateriaal (hout of gypoc). Vanwege de niet destructieve aard van het onderzoek, konden materialen achter het voorzetmateriaal niet geanalyseerd worden.

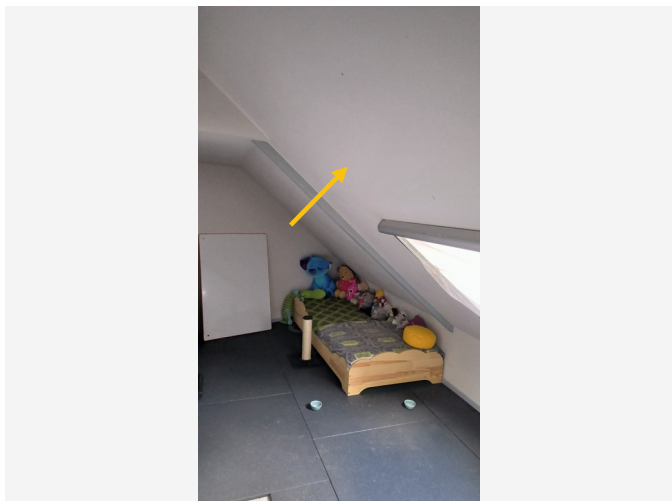
## Fiche 4: Schuin dak volledig afgewerkt langs binnenzijde

Het schuine dak werd langs de binnenzijde volledig afgewerkt en is langs de binnenzijde niet inspecteerbaar. Vanwege de niet-destructieve aard van het onderzoek konden eventuele achterliggende lagen niet geïnspecteerd worden.

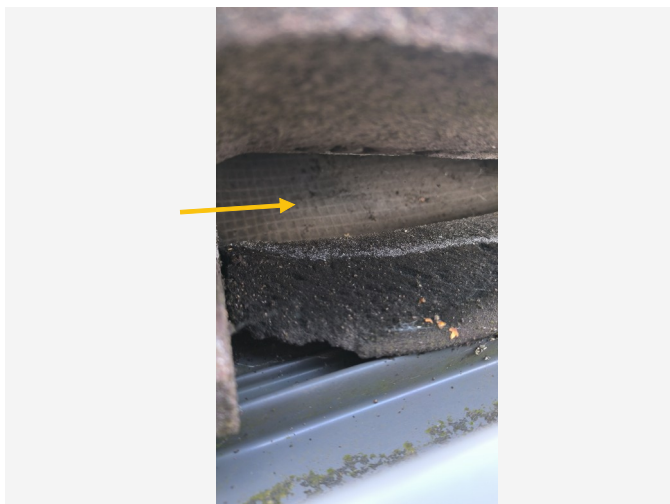
Er werd inspectie gedaan van het schuine dak op de aanwezigheid van een asbesthoudende menuiserie plaat. Er werd op de onderzochte plaats een kunststof folie als onderdak waargenomen. Dit is niet-asbestverdacht. Er wordt vanuit gegaan dat in overige delen van het schuine dak dezelfde opbouw werd gebruikt, echter kan er alleen met zekerheid een uitspraak gedaan worden over de onderzochte zone en de inspecteerbare laag die zich net onder de dakpan bevindt.

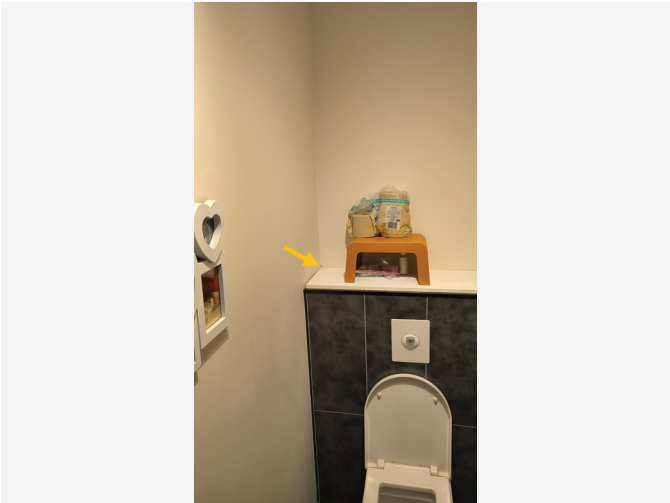
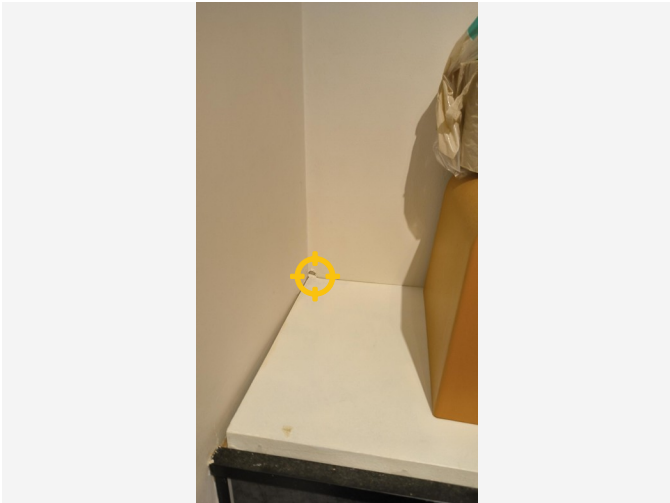
Geen asbest

| # | Type | Referentie | Resultaat |
|---|---|---|---|
| 6.1 | Mengmonster | Pleister muur | Geen asbest |
