# Asbestinventarisatetest

Herentalse Steenweg 6, 2270 Herenthout

Attestnummer : 20260624-000139.000

Uitgegeven op : 24.06.2026

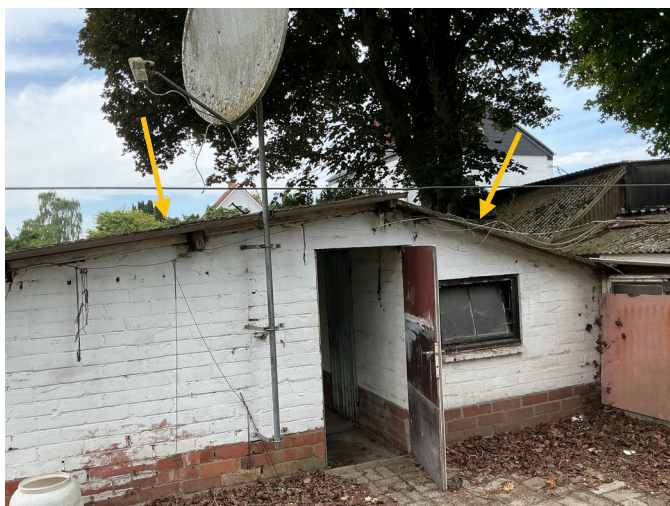
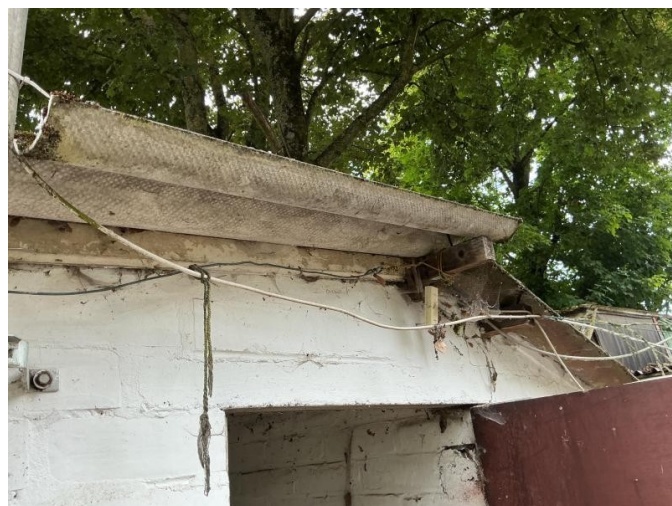
Het asbestmateriaal valt onder de mijlpaal van 2034.

**Dringend verwijderen**

Eindbeoordeling materiaalrisico	Hoog materiaalrisico en/of hoge kans op vezelvrijgave
---------------------------------	---

Gebondenheid	Categorie 1: hechtgebonden in oorsprong
Asbestsoort (vezeltype)	Crocidoliet aanwezig
Asbestconcentratie	Laag (< 50%)
Afschermingsgraad van het gehele materiaal	Geheel of deels vrij aan de binnenlucht, maar geen contact met binnenluchtstromen
Toestand van het materiaal	Matig beschadigd, matig verweerd

#	Type	Referentie	Resultaat
1.1	Puntmonster	M08	Chrysotiel, Crocidoliet

<b>Beschrijving</b>	dakbedekking - golfplaten
<b>Omgeving</b>	Grenst aan binnen- en buitenlucht
<b>Primaire drager</b>	Schuin dak
<b>Asbestmateriaal</b>	Dak- en gevelbekleding - Golfplaat
<b>Bindmiddel van asbestmateriaal</b>	Cement
<b>Gebondenheid op basis van bindmiddel</b>	Hecht
<b>Hoeveelheid (oppervlakte - aantal)</b>	<ul style="list-style-type: none"><li>• 20,00 m<sup>2</sup> - 1 stuk</li></ul>
<b>Totale oppervlakte</b>	20,00 m <sup>2</sup>
<b>Eenvoudig bereikbaar</b>	Ja
<b>Bevestigingswijze</b>	<ul style="list-style-type: none"><li>• Geschroefd</li></ul>
<b>Identificatiemethode</b>	Een monstername door de asbestdeskundige met laboanalyse door een asbestlabo.
<b>Destructieve handeling voor identificatie</b>	Nee
<b>Opmerking</b>	De hoeveelheid betreft een schatting.

- Hemelwater dat afspoelt van asbestcement daken of gevels kan asbestdeeltjes bevatten. Gebruik het enkel voor gesloten circuits (bv. spoelen toiletten). Reinig na het vervangen van het dak of de gevel de dakgoten en regenwaterput of -ton om asbesthoudend sediment of slib te verwijderen

- Eenvoudige handelingen: mag via doe-het-zelf of door werknemer(s) met opleidingsattest eenvoudige handelingen  
Bij het uitvoeren van eenvoudige handelingen, zoals toegestaan via doe-het-zelfmethoden of door werknemers met een opleidingsattest, is het gebruik van de juiste persoonlijke beschermingsmiddelen (PBM's) verplicht om blootstelling aan asbestvezels te voorkomen. Wij adviseren echter om asbest te laten verwijderen door een werknemer met opleidingscertificaat. Maar het is ook toegestaan via de doe-het-zelfmethode, mits de juiste voorzorgsmaatregelen en PBM's in acht worden genomen. De te gebruiken PBM's zijn:
  - FFP3-mondmasker of halfgelaatsmasker met P3 filter
  - wegwerpoverall (Tyvek CATIII, type 5en 6)

Bij verwijdering door doe-het-zelf moet men dit afval dubbel verpakt en luchtdicht aandienen bij het gemeentelijk recyclagepark. Men raadpleegt best op voorhand de voorwaarden van het recyclagepark.

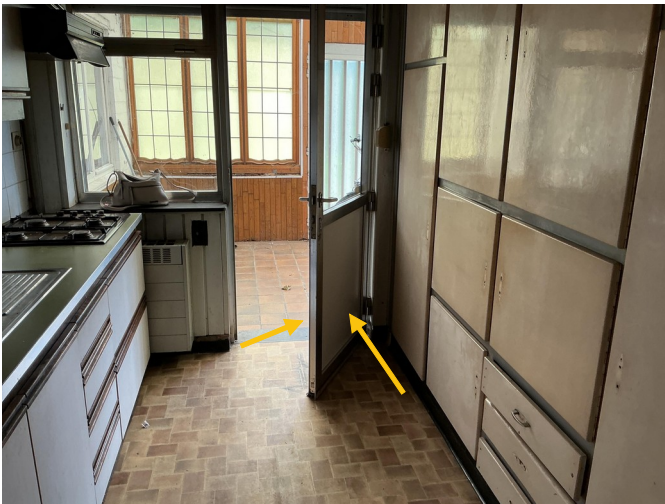
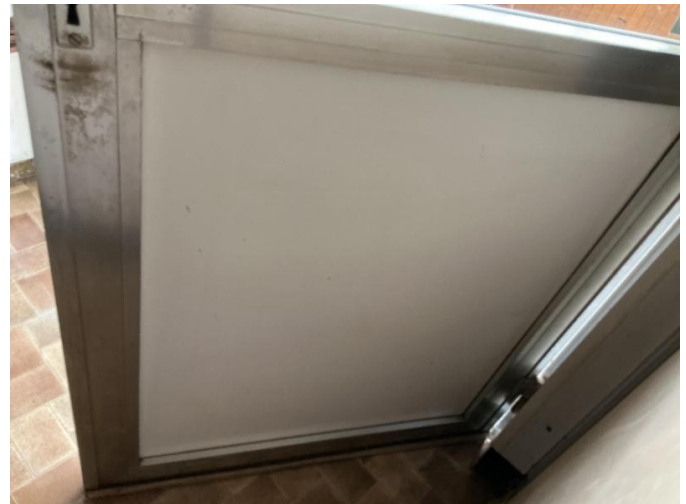
Het asbestmateriaal valt onder de mijlpaal van 2040.

Verwijderen

Eindbeoordeling materiaalrisico	Verhoogd materiaalrisico en/of verhoogde kans op vezelvrijgave
---------------------------------	--

Gebondenheid	Categorie 1: hechtgebonden in oorsprong
Asbestsoort (vezeltype)	Crocidoliet aanwezig
Asbestconcentratie	Laag (< 50%)
Afschermingsgraad van het gehele materiaal	Geheel of deels vrij aan de binnenlucht, maar geen contact met binnenluchtstromen
Toestand van het materiaal	Licht beschadigd, licht verweerd. Intacte calciumsilicaatplaat of materiaal met categorie 3-gebondenheid

Beschrijving	Asbestcementplaat in schrijnwerk
Omgeving	Grenst aan binnen- en buitenlucht
Primaire drager	Wandopening verticaal (raam, deur, ...)
Asbestmateriaal	Plaat, paneel, tablet - Geëmailleerd, type Glasal
Bindmiddel van asbestmateriaal	Cement
Gebondenheid op basis van bindmiddel	Hecht
Hoeveelheid (oppervlakte - dikte - aantal)	• 1,00 m <sup>2</sup> - 0,30 cm - 2 stuks
Totaal volume	0,006 m <sup>3</sup>
Eenvoudig bereikbaar	Ja
Bevestigingswijze	• Geklemd
Identificatiemethode	De asbestdeskundige beoordeelt het materiaal als asbestverdacht en dus asbesthoudend, en dit zonder monstername.  Motivatie: De monstername brengt andere schade aan dan schade die inherent is aan de monstername.
Destructieve handeling voor identificatie	Nee
Opmerking	De hoeveelheid betreft een schatting. Zonder destructie is het niet mogelijk om stalen te nemen.

- Zorg voor een veilig beheer. Vermijd het beschadigen van het asbestmateriaal. Controleer de toestand jaarlijks op wijzigingen.

- Eenvoudige handelingen: mag via doe-het-zelf of door werknemer(s) met opleidingsattest eenvoudige handelingen  
Bij het uitvoeren van eenvoudige handelingen, zoals toegestaan via doe-het-zelfmethoden of door werknemers met een opleidingsattest, is het gebruik van de juiste persoonlijke beschermingsmiddelen (PBM's) verplicht om blootstelling aan asbestvezels te voorkomen. Wij adviseren echter om asbest te laten verwijderen door een werknemer met opleidingscertificaat. Maar het is ook toegestaan via de doe-het-zelfmethode, mits de juiste voorzorgsmaatregelen en PBM's in acht worden genomen. De te gebruiken PBM's zijn:
  - FFP3-mondmasker of halfgelaatsmasker met P3 filter
  - wegwerpoverall (Tyvek CATIII, type 5en 6)
  - afwasbaar schoeisel

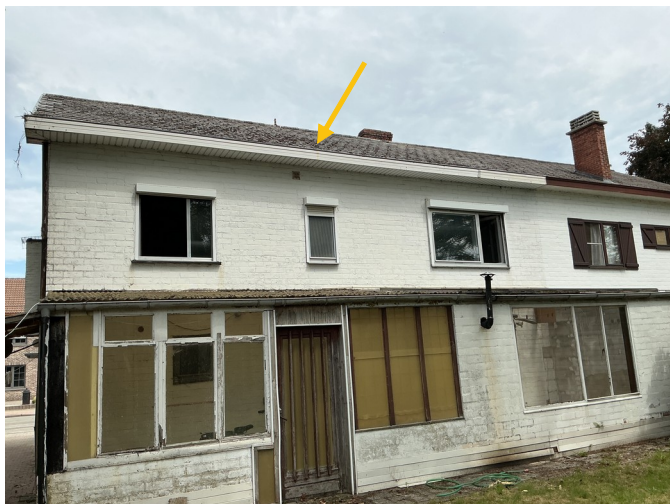
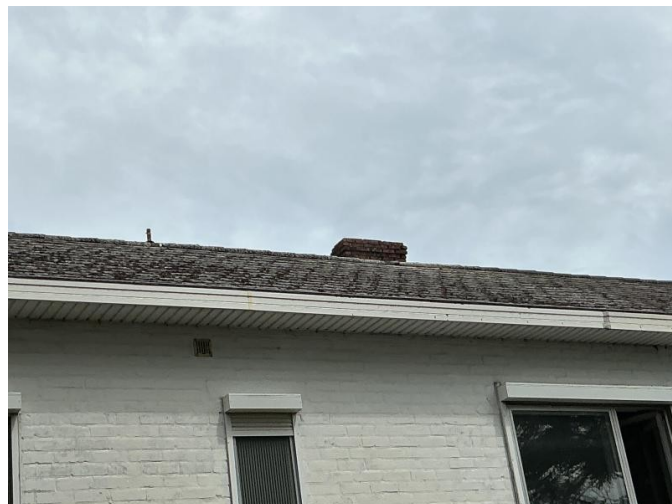
Het asbestmateriaal valt onder de mijlpaal van 2034.

Verwijderen

Eindbeoordeling materiaalrisico	Verhoogd materiaalrisico en/of verhoogde kans op vezelvrijgave
---------------------------------	--

Gebondenheid	Categorie 1: hechtgebonden in oorsprong
Asbestsoort (vezeltype)	Alleen chrysotiel aanwezig
Asbestconcentratie	Laag (< 50%)
Afschermingsgraad van het gehele materiaal	Geheel of deels vrij aan de buitenlucht, maar geen contact met binnenlucht
Toestand van het materiaal	Matig beschadigd, matig verweerd

#	Type	Referentie	Resultaat
3.1	Puntmonster	M07	Chrysotiel

Beschrijving	Dakbedekking - Dakleien
Omgeving	Buiten
Primaire drager	Schuin dak
Asbestmateriaal	Dak- en gevelbekleding - Lei, shingle
Bindmiddel van asbestmateriaal	Cement
Gebondenheid op basis van bindmiddel	Hecht
Hoeveelheid (oppervlakte - aantal)	<ul style="list-style-type: none"><li>• 120,00 m<sup>2</sup> - 1 stuk</li></ul>
Totale oppervlakte	120,00 m <sup>2</sup>
Eenvoudig bereikbaar	Ja
Bevestigingswijze	<ul style="list-style-type: none"><li>• Genageld, geniet</li></ul>
Identificatiemethode	Een monstername door de asbestdeskundige met laboanalyse door een asbestlabo.
Destructieve handeling voor identificatie	Nee
Opmerking	De hoeveelheid betreft een schatting.

- Hemelwater dat afspoelt van asbestcement daken of gevels kan asbestdeeltjes bevatten. Gebruik het enkel voor gesloten circuits (bv. spoelen toiletten). Reinig na het vervangen van het dak of de gevel de dakgoten en regenwaterput of -ton om asbesthoudend sediment of slib te verwijderen

- Eenvoudige handelingen: mag via doe-het-zelf of door werknemer(s) met opleidingsattest eenvoudige handelingen  
Bij het uitvoeren van eenvoudige handelingen, zoals toegestaan via doe-het-zelfmethoden of door werknemers met een opleidingsattest, is het gebruik van de juiste persoonlijke beschermingsmiddelen (PBM's) verplicht om blootstelling aan asbestvezels te voorkomen. Wij adviseren echter om asbest te laten verwijderen door een werknemer met opleidingscertificaat. Maar het is ook toegestaan via de doe-het-zelfmethode, mits de juiste voorzorgsmaatregelen en PBM's in acht worden genomen. De te gebruiken PBM's zijn:
  - FFP3-mondmasker of halfgelaatsmasker met P3 filter
  - wegwerpoverall (Tyvek CATIII, type 5en 6)

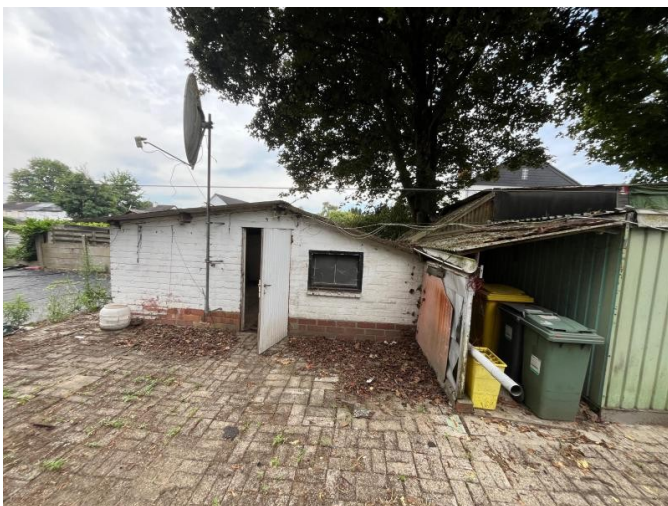
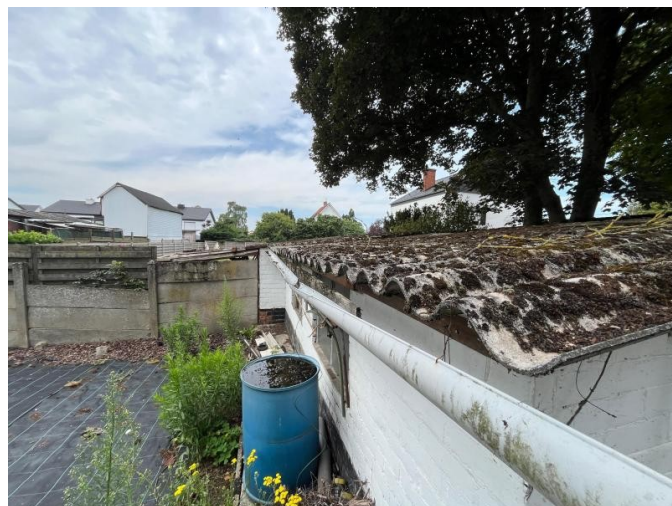
Het asbestmateriaal valt onder de mijlpaal van 2040.

Zorgvuldig beheren

De aanwezigheid van de asbesthoudende afvalstof vormt weinig gevaar of risico voor mens en milieu omdat er geen gevaarlijke hoeveelheden asbestvezels kunnen vrijkomen uit de afvalstof of omdat hiervoor alle maatregelen werden genomen die redelijkerwijs (best beschikbare methode zonder onredelijk hoge kost of technische complexiteit) mogelijk zijn.

<b>Beschrijving</b>	Dakgoot - Contaminatie
<b>Type afvalstof</b>	Betreft resten (contaminatie) van verwerking of beschadiging
<b>Type resten (contaminatie)</b>	<ul style="list-style-type: none"> <li>• Stof, deeltjes &lt; 4 mm, flinters, gruis (los, opliggend)</li> </ul>
<b>Besmette materialen</b>	<ul style="list-style-type: none"> <li>• Sediment (dakgoot, afvoerbuï, regenwaterput, ...)</li> </ul>
<b>Bron van de resten</b>	Golfplaten dakbedekking
<b>Omgeving</b>	Buiten
<b>Primaire drager</b>	Infrastructuur hemelwater (opvang en afvoer)
<b>Gebondenheid resten</b>	Niet hecht
<b>Hoeveelheid (gewicht - aantal)</b>	<ul style="list-style-type: none"> <li>• 1,00 kg - 1 stuk</li> </ul>
<b>Totaal gewicht</b>	1,00 kg
<b>Eenvoudig bereikbaar</b>	<p>Nee</p> <ul style="list-style-type: none"> <li>• Het asbestmateriaal is bedekt (uitgezonderd laag verf, coating, behang, kunststof, textiel) en het wegnemen van het bedekkende materiaal kan niet zonder het bedekkende materiaal te beschadigen.</li> <li>• Verwijdering tast de bouwkundige integriteit aan.</li> <li>• De verwijdering is niet mogelijk binnen normale beheers-, onderhoudscycli of binnen vergelijkbare stilstand.</li> </ul>

- Scherm in afwachting van verwijdering het asbestafval af van luchtstromingen en verstoring: bijvoorbeeld door het te verpakken, te fixeren, af te dekken, signalisatie - afbakening aan te brengen, ....
- Sluit de ruimte luchtdicht af en vermijd het betreden van de ruimte in afwachting van verwijdering.
- Baken de gecontamineerde zone verder af met kleefmonsters.
- Voer buitenluchtmetingen uit om actuele blootstellingsrisico's in de buitenlucht te monitoren.

- Eenvoudige handelingen: mag via doe-het-zelf of door werknemer(s) met opleidingsattest eenvoudige handelingen test
- Eenvoudige handelingen: enkel door erkend asbestverwijderaar test

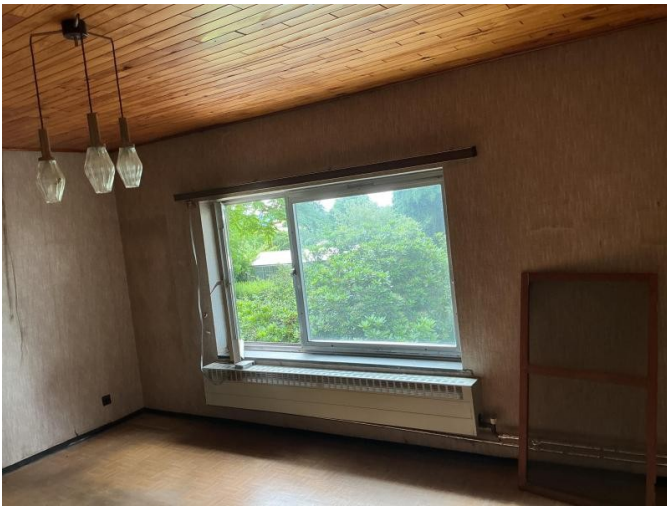
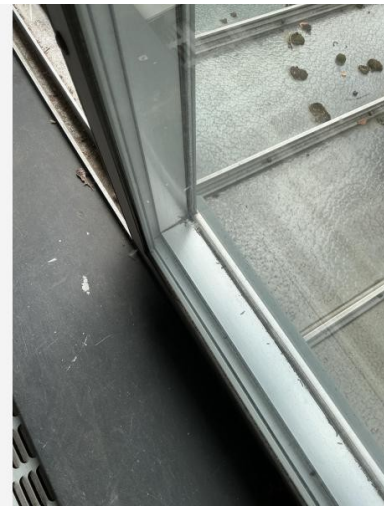
Het asbestmateriaal valt onder de mijlpaal van 2040.

Zorgvuldig beheren

Beschrijving	Mastiek/kit tussen glas en profiel - Binnen
Omgeving	Binnen
Primaire drager	Wandopening verticaal (raam, deur, ...)
Asbestmateriaal	In-situ afwerkingslagen - Pasta, stopverf, voegsel, stopsel, vulsel, mastiek, katten, ...
Bindmiddel van asbestmateriaal	Kitten, mastiek, pasta
Gebondenheid op basis van bindmiddel	Hecht
Hoeveelheid (gewicht - aantal)	<ul style="list-style-type: none"><li>• 3,00 kg - 1 stuk</li></ul>
Totaal gewicht	3,00 kg
Eenvoudig bereikbaar	Ja
Bevestigingswijze	<ul style="list-style-type: none"><li>• Verlijmd, ingegoten, versmeerd</li></ul>
Identificatiemethode	Een monstername door de asbestdeskundige met laboanalyse door een asbestlabo.
Destructieve handeling voor identificatie	Nee
Opmerking	De hoeveelheid betreft een schatting.

- Zorg voor een veilig beheer. Vermijd het beschadigen van het asbestmateriaal. Controleer de toestand jaarlijks op wijzigingen.

- Eenvoudige handelingen: mag via doe-het-zelf of door werknemer(s) met opleidingsattest eenvoudige handelingen  
Bij het uitvoeren van eenvoudige handelingen, zoals toegestaan via doe-het-zelfmethoden of door werknemers met een opleidingsattest, is het gebruik van de juiste persoonlijke beschermingsmiddelen (PBM's) verplicht om blootstelling aan asbestvezels te voorkomen. Wij adviseren echter om asbest te laten verwijderen door een werknemer met opleidingscertificaat. Maar het is ook toegestaan via de doe-het-zelfmethode, mits de juiste voorzorgsmaatregelen en PBM's in acht worden genomen. De te gebruiken PBM's zijn:
  - FFP3-mondmasker of halfgelaatsmasker met P3 filter
  - wegwerpoverall (Tyvek CATIII, type 5en 6)
  - afwasbaar schoeisel

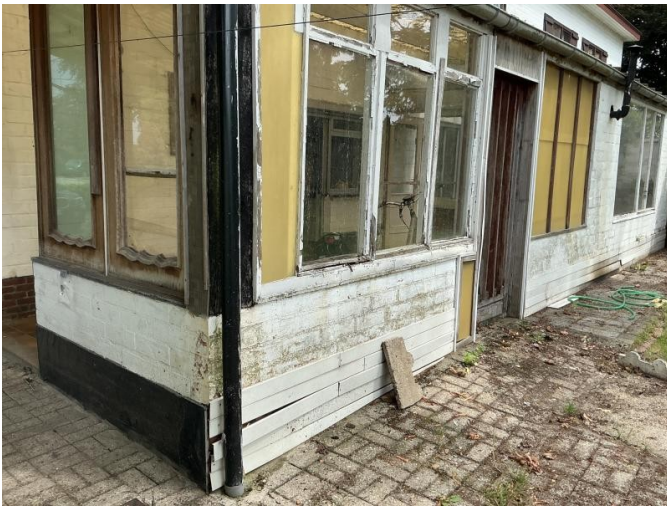
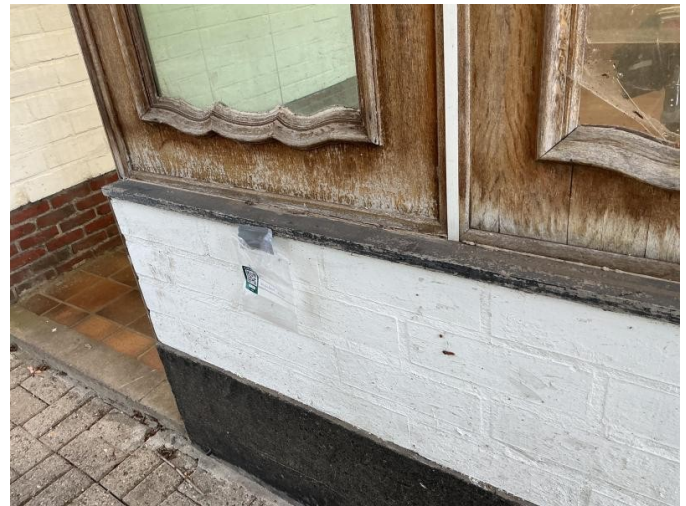
Beschrijving	Vensterbank - Buiten
Omgeving	Buiten
Primaire drager	Wandopening verticaal (raam, deur, ...)
Asbestmateriaal	Plaat, paneel, tablet - Generiek
Bindmiddel van asbestmateriaal	Cement
Gebondenheid op basis van bindmiddel	Hecht
Hoeveelheid (oppervlakte - dikte - aantal)	• 1,00 m <sup>2</sup> - 2,00 cm - 3 stuks
Totaal volume	0,06 m <sup>3</sup>
Eenvoudig bereikbaar	Ja
Bevestigingswijze	<ul style="list-style-type: none"><li>• Geklemd</li><li>• Verlijmd, ingegoten, versmeerd</li></ul>
Identificatiemethode	Een monstername door de asbestdeskundige met laboanalyse door een asbestlabo.
Destructieve handeling voor identificatie	Nee
Opmerking	De hoeveelheid betreft een schatting.

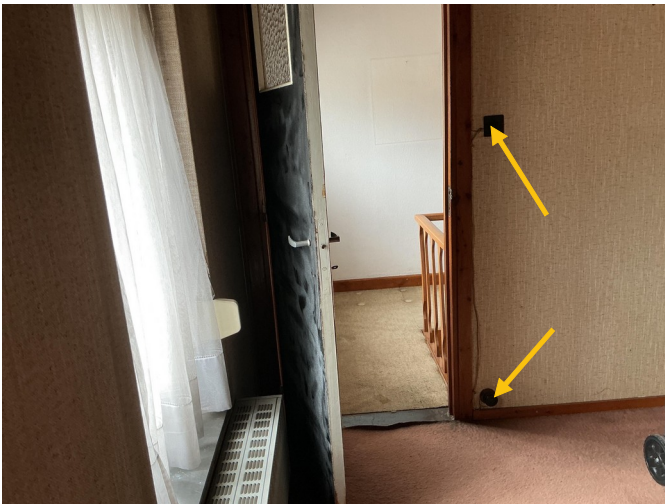
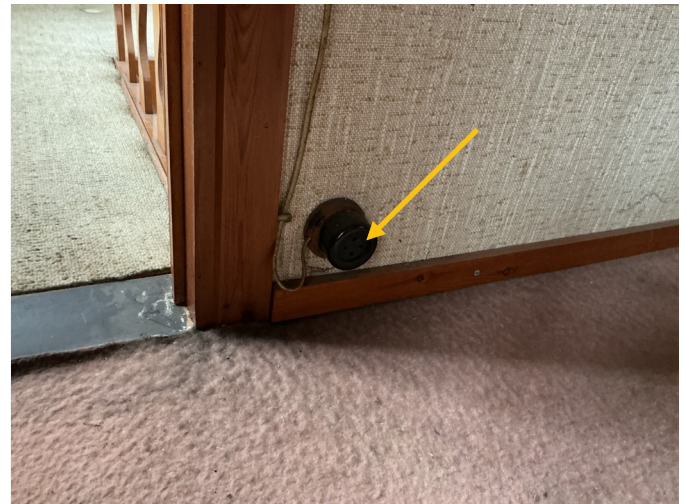
Beschrijving	Bakeliet schakelmateriaal
Omgeving	Binnen
Primaire drager	Communicatie en elektrische infrastructuur en uitrusting
Asbestmateriaal	Plaat, paneel, tablet - Type Bakeliet
Bindmiddel van asbestmateriaal	Kunststof of -hars
Gebondenheid op basis van bindmiddel	Hecht
Hoeveelheid (oppervlakte - dikte - aantal)	• 0,10 m <sup>2</sup> - 1,00 cm - 30 stuks
Totaal volume	0,03 m <sup>3</sup>
Eenvoudig bereikbaar	Ja
Bevestigingswijze	• Geschroefd
Identificatiemethode	De asbestdeskundige beoordeelt het materiaal als asbestverdacht en dus asbesthoudend, en dit zonder monstername.  Motivatie: De monstername brengt andere schade aan dan schade die inherent is aan de monstername.
Destructieve handeling voor identificatie	Nee
Opmerking	De hoeveelheid betreft een schatting.

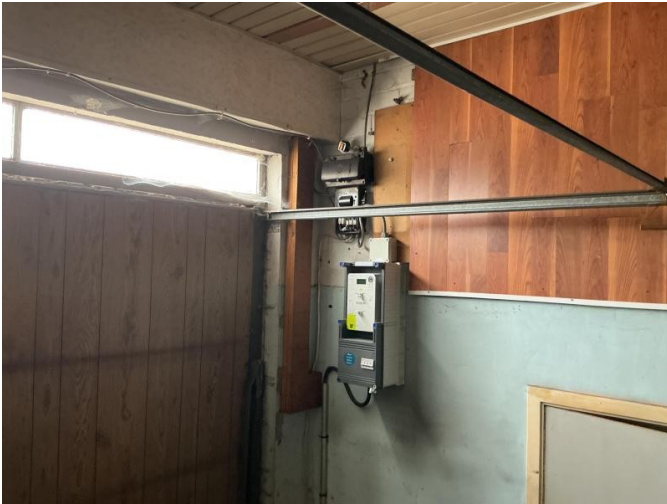
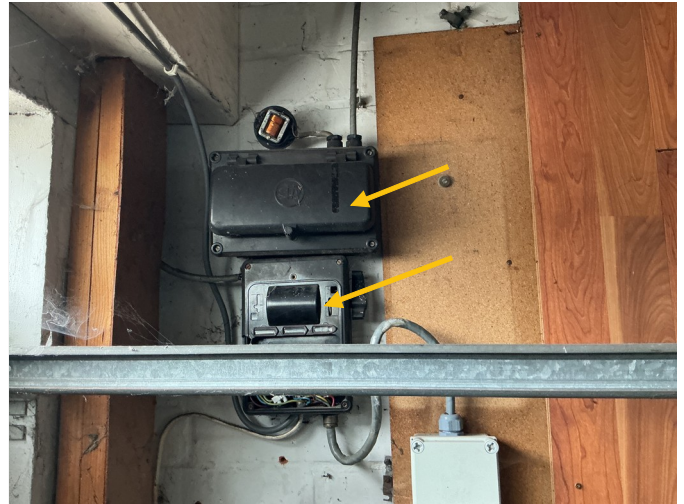
Beschrijving	Bakeliet verdeelbord
Omgeving	Binnen
Primaire drager	Communicatie en elektrische infrastructuur en uitrusting
Asbestmateriaal	Plaat, paneel, tablet - Type Bakeliet
Bindmiddel van asbestmateriaal	Kunststof of -hars
Gebondenheid op basis van bindmiddel	Hecht
Hoeveelheid (oppervlakte - dikte - aantal)	• 0,40 m <sup>2</sup> - 8,00 cm - 1 stuk
Totaal volume	0,032 m <sup>3</sup>
Eenvoudig bereikbaar	Ja
Bevestigingswijze	• Geschroefd
Identificatiemethode	De asbestdeskundige beoordeelt het materiaal als asbestverdacht en dus asbesthoudend, en dit zonder monstername.  Motivatie: De monstername brengt andere schade aan dan schade die inherent is aan de monstername.
Destructieve handeling voor identificatie	Nee
Opmerking	De hoeveelheid betreft een schatting.

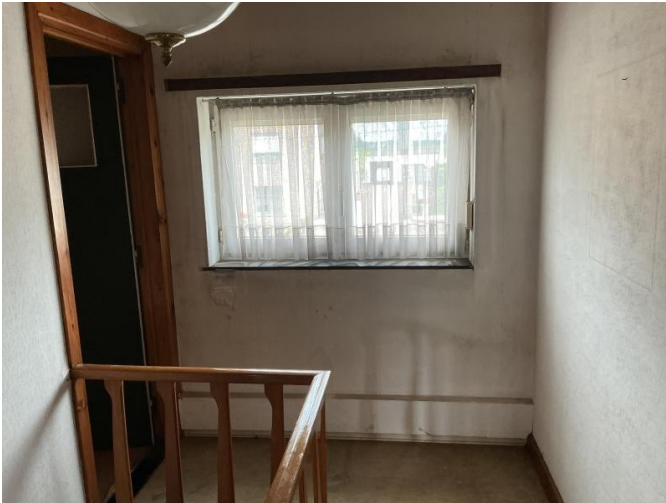
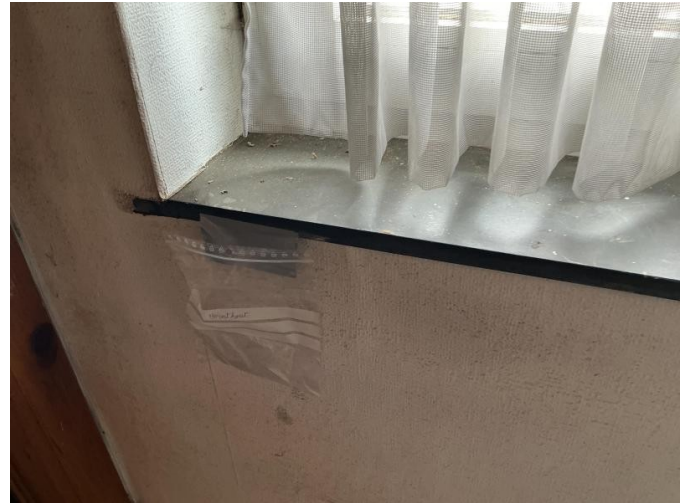
## Fiche 11: Vensterbank-binnen

Geen asbest

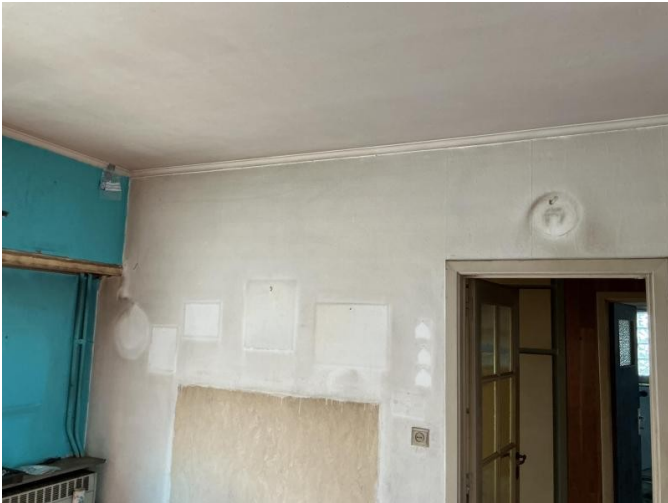
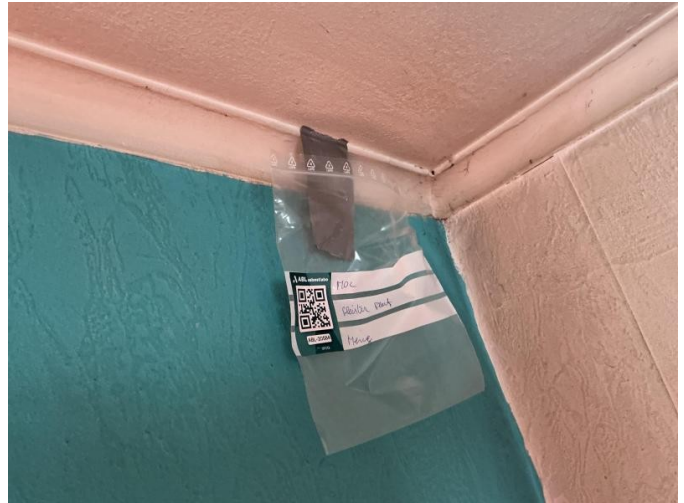
## Fiche 12: Pleisterwerk plafonds

Geen asbest

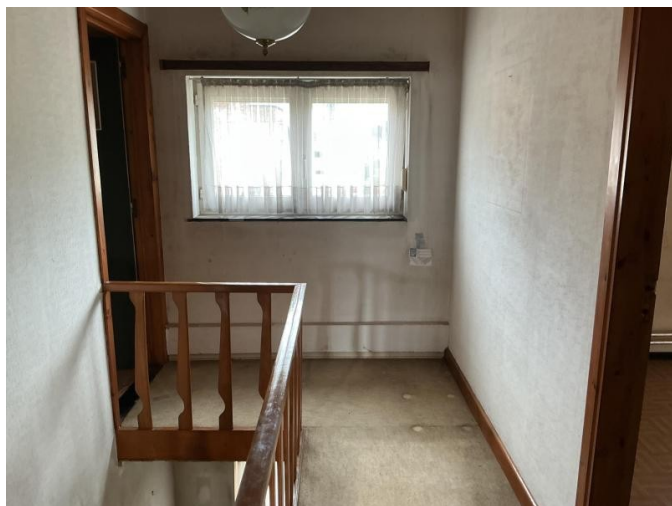
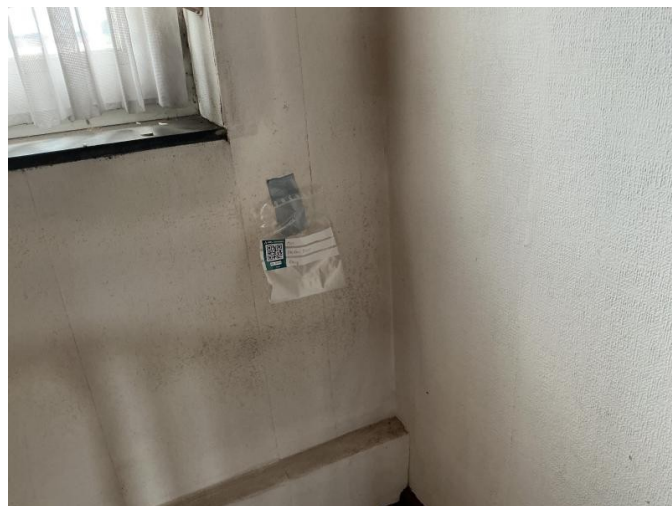
## Fiche 13: Pleisterwerk wanden

Geen asbest

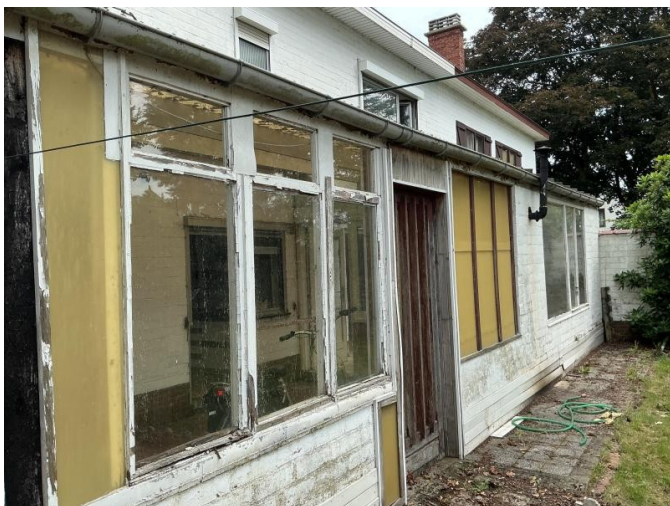
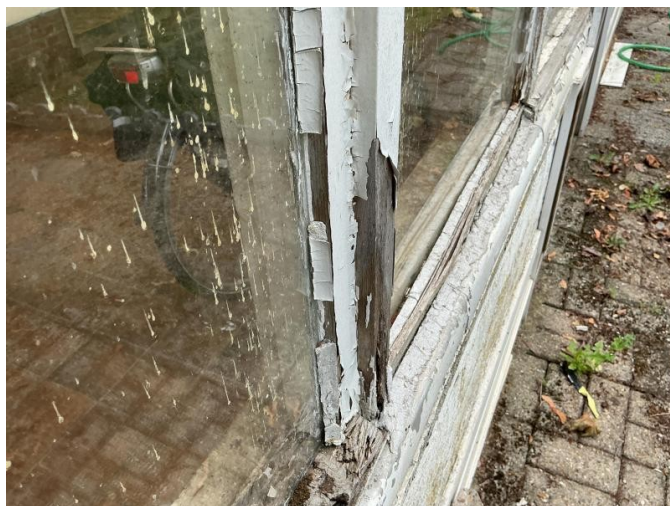
## Fiche 14: Stopverf

Geen asbest

<b>Beschrijving</b>	Stopverf
<b>Omgeving</b>	Buiten
<b>Primaire drager</b>	Wandopening verticaal (raam, deur, ...)
<b>Bindmiddel van materiaal</b>	Kitten, mastiek, pasta
<b>Gebondenheid op basis van bindmiddel</b>	Hecht
<b>Hoeveelheid (gewicht - aantal)</b>	<ul style="list-style-type: none"><li>• 3,00 kg - 1 stuk</li></ul>
<b>Totaal gewicht</b>	3,00 kg
<b>Identificatiemethode</b>	Een monstername door de asbestdeskundige met laboanalyse door een asbestlabo.
<b>Destructieve handeling voor identificatie</b>	Nee
<b>Opmerking</b>	De hoeveelheid betreft een schatting.
