# Asbestinventarisatattest

Temsesteenweg 24, 2880 Bornem

Attestnummer : 20260429-000213.000

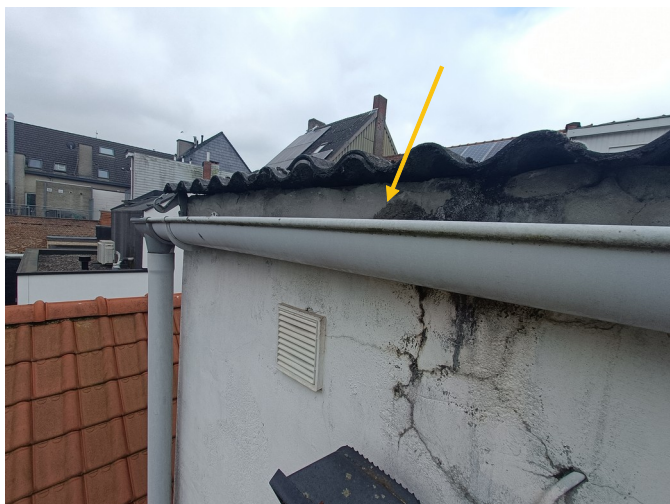
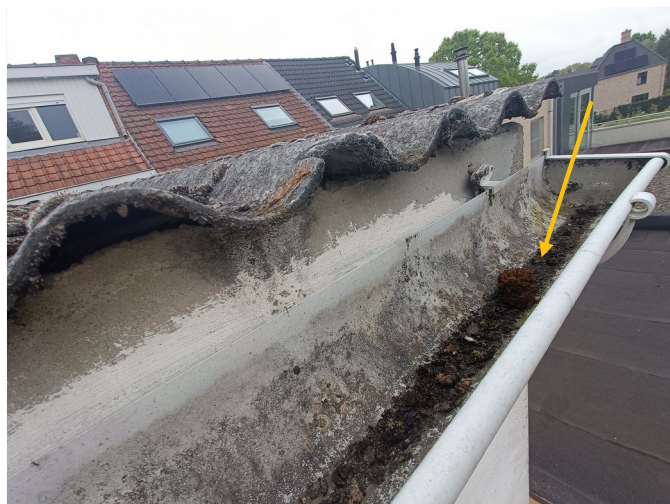
Betreden en onderhoud van het dak en dakgoten kan leiden tot het verstoren van de toepassing waarbij asbestvezels zich kunnen verspreiden doorheen de nabije omgeving via luchtverplaatsing en via vasthechting aan kledij.

| Beschrijving | Slib in de dakgoot |
| Bron van de resten | Het hellend dak van de badkamer is uitgevoerd in AC golfplaten. |
| Opmerking | <p>Asbestverdacht slib gesitueerd in de dakgoot van de badkamer.</p> <p>De vermelde oppervlakten, hoeveelheden, lengtes, volumes, maten en gewichten vormen een loutere schatting op basis van visuele inspectie en beschikbare (bouwkundige) informatie; en dienen uit sluitend ter indicatie en mogen niet worden gebruikt als maatstaf voor heffing. Er kan geen enkele juridische waarde aan worden ontleend, noch vormt deze informatie enige basis voor aansprakelijkheid of schadeclaims.</p> |

**Dringend verwijderen**

- Verwijder het asbestafval.
- Voer bijkomende staalname(s) uit.
- Aangeraden: Laat (representatieve) staalname(s) uitvoeren (door een bevoegd persoon conform vigerende voorschriften) om het asbesthoudend karakter van deze, op basis van vaststelling en expertise opgenomen, asbestverdachte toepassing definitief te bepalen. De resultaten van een optionele laboratoriumanalyse kunnen een belangrijke impact uitoefenen op de verwijderingskost/-methodiek, materiaalrisico, waarde van het pand en/of eindresultaat/geldigheid van het attest. (COPRO – Nieuwsbrief 2, 03/25)

Bij verwijdering: gebruik de correcte PBM's (P3-gelaatsmasker, handschoenen en een wegwerpoverall CAT.III Type 5/6). Het slib, niet-hechtgebonden asbestafval, kan niet naar het gemeentelijk recyclagepark. Dit asbestafval dubbel verpakt aandienen bij een categorie-I stortplaats, een geregistreerd asbestinzamelaar (link: <https://ovam.vlaanderen.be/asbestafval-afvoeren>) of via een erkende asbestverwijderaar (link: [www.werk.belgie.be](http://www.werk.belgie.be) - Erkenningen). Bewaar alle bewijsdocumenten van de asbestverwijdering (facturen, werkplannen, foto's, afleverbonnen, vrijgavemetingen, ...) met het oog op een correcte actualisatie van het asbestattest.

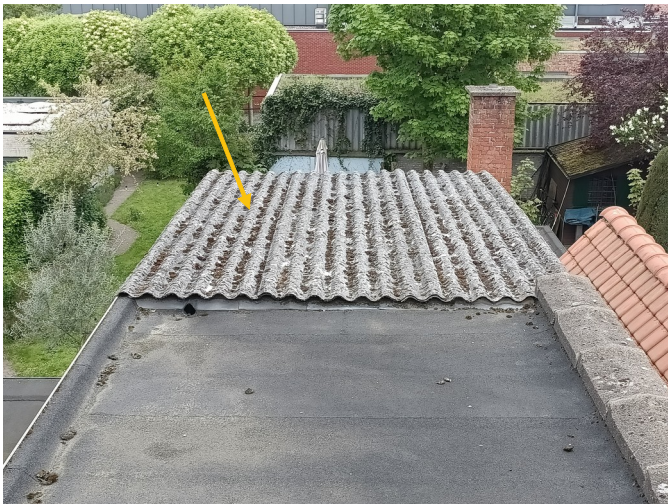
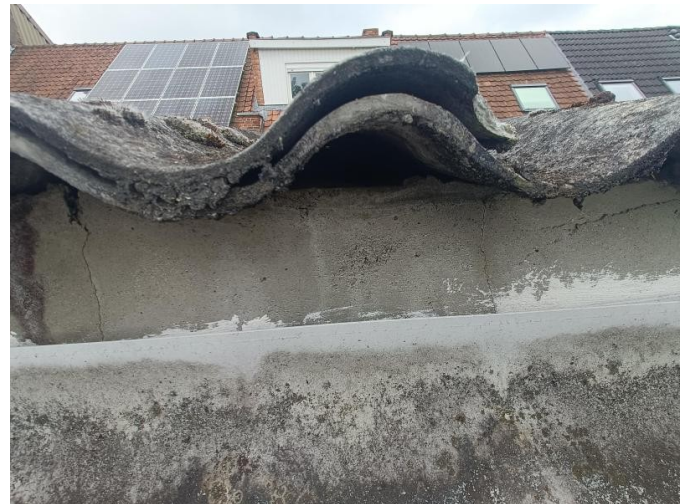
Het asbestmateriaal valt onder de mijlpaal van 2034.

| Opmerking | <p>Asbestverdachte vezelcement golfplaten gesitueerd op dak van de badkamer; afgeschermd langs de binnenzijde. Er werd een monster genomen aan de achtergevel (tuin).</p> <p>De vermelde oppervlakten, hoeveelheden, lengtes, volumes, maten en gewichten vormen een loutere schatting op basis van visuele inspectie en beschikbare (bouwkundige) informatie; en dienen uitsluitend ter indicatie en mogen niet worden gebruikt als maatstaf voor heffing. Er kan geen enkele juridische waarde aan worden ontleend, noch vormt deze informatie enige basis voor aansprakelijkheid of schadeclaims.</p> |

Verwijderen

- Verwijder dit asbestmateriaal zo snel mogelijk. Volg de toestand goed op.
- Hemelwater dat afspoelt van asbestcement daken of gevels kan asbestdeeltjes bevatten. Gebruik het enkel voor gesloten circuits (bv. spoelen toiletten). Reinig na het vervangen van het dak of de gevel de dakgoten en regenwaterput of -ton om asbesthoudend sediment of slib te verwijderen

Bij verwijdering: gebruik de correcte PBM's (P3-gelaatsmasker, handschoenen en een wegwerpoverall CAT.III Type 5/6). Het afval dient dubbel verpakt te worden aangeboden aan het recyclagepark (raadpleeg de voorwaarden van uw recyclagepark). Bewaar alle bewijsdocumenten van de asbestverwijdering (facturen, werkplannen, foto's, afleverbonnen, vrijgavemetingen, ...) met het oog op een correcte actualisatie van het asbestattest.

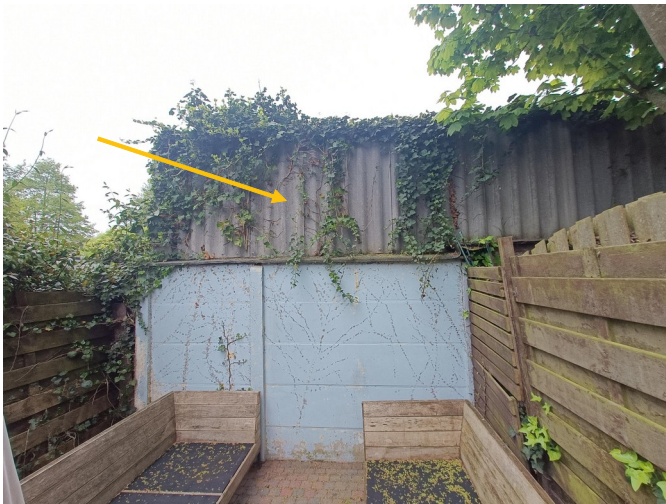
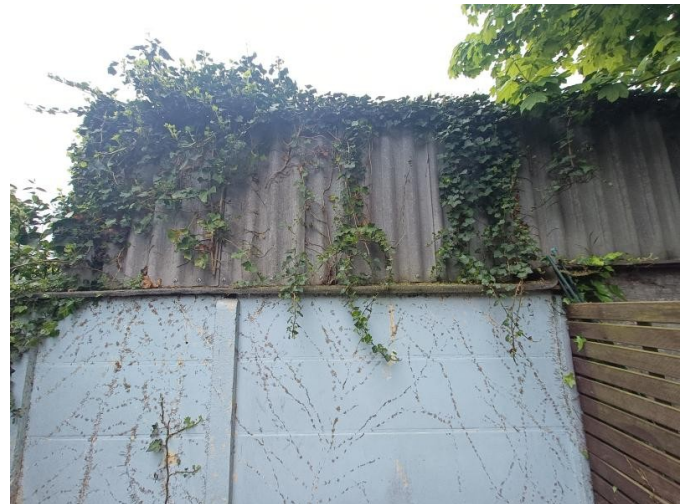
| Opmerking | <p>Asbestverdachte vezelcement golfplaten gesitueerd aan de niet-gemene muur van de garages Driesstraat nr. 11. De golfplaten behoren aan een andere eigenaar en werden niet bemonsterd.</p> <p>De opgegeven oppervlakte bedraagt de zichtbaar waarneembare lengte. De vermelde oppervlakten, hoeveelheden, lengtes, volumes, maten en gewichten vormen een loutere schatting op basis van visuele inspectie en beschikbare (bouwkundige) informatie; en dienen uitsluitend ter indicatie en mogen niet worden gebruikt als maatstaf voor heffing. Er kan geen enkele juridische waarde aan worden ontleend, noch vormt deze informatie enige basis voor aansprakelijkheid of schadeclaims.</p> |

- Eenvoudige handelingen: mag via doe-het-zelf of door werknemer(s) met opleidingsattest eenvoudige handelingen  
Deze toepassing kan door een aannemer die over een opleidingsattest van eenvoudige handelingen beschikt of door een particulier (doe-het-zelf), verwijderd worden indien er geen verhoogd risico op vrijgave van asbestvezels (max. concentratie 0,01 vezels/cm<sup>3</sup> - CODEX Art. VI.3-54) ontstaat en de toepassing voorafgaand wordt gefixeerd/bevochtigd; de individuele elementen zonder machinale werktuigen en zonder breken of gooien 1 voor 1 losgemaakt worden; en ten slotte in gesloten verpakking weggevoerd worden naar een

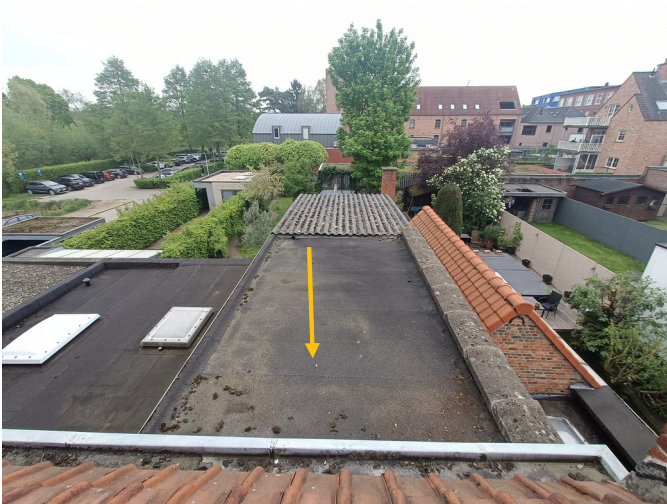
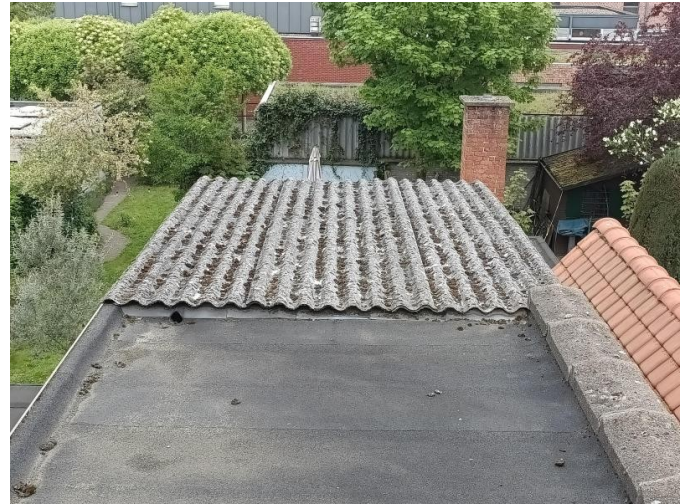
| Opmerking | <p>Asbestverdachte dakbedekking (roofing) gesitueerd op het plat dak van de keuken. Er is geen veilige manier om het plat dak te bereiken. Er was geen monstername mogelijk.</p> <p>Advies is om bij renovatiewerken de roofing te laten bemonsteren en analyseren.</p> <p>De opgegeven oppervlakte bedraagt de zichtbaar waarneembare lengte. De vermelde oppervlakten, hoeveelheden, lengtes, volumes, maten en gewichten vormen een loutere schatting op basis van visuele inspectie en beschikbare (bouwkundige) informatie; en dienen uitsluitend ter indicatie en mogen niet worden gebruikt als maatstaf voor heffing. Er kan geen enkele juridische waarde aan worden ontleend, noch vormt deze informatie enige basis voor aansprakelijkheid of schadeclaims.</p> |

- Eenvoudige handelingen: mag via doe-het-zelf of door werknemer(s) met opleidingsattest eenvoudige handelingen  
Deze toepassing kan door een aannemer die over een opleidingsattest van eenvoudige handelingen beschikt of door een particulier (doe-het-zelf), verwijderd worden indien er geen verhoogd risico op vrijgave van asbestvezels (max. concentratie 0,01 vezels/cm<sup>3</sup> - CODEX Art. VI.3-54) ontstaat en de toepassing voorafgaand wordt gefixeerd/bevochtigd; de individuele elementen zonder machinale werktuigen en zonder breken of gooien 1 voor 1 losgemaakt worden; en ten slotte in gesloten verpakking weggevoerd worden naar een erkend afvalpunt (recyclagepark).

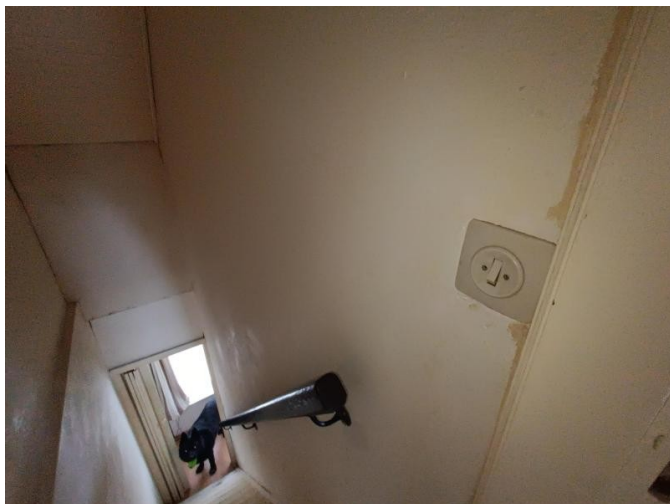
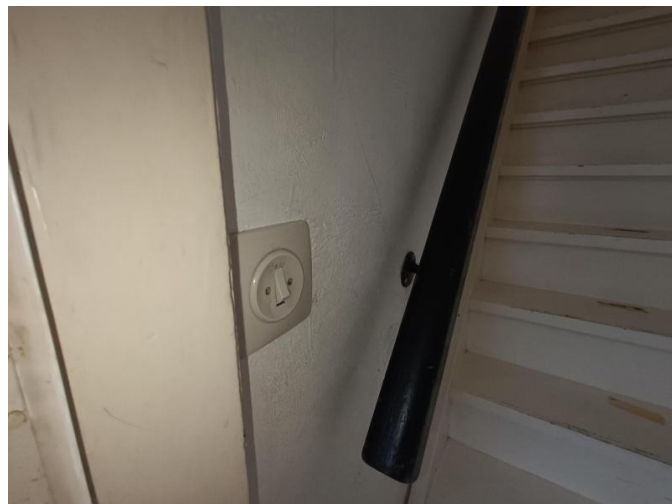
| Identificatiemethode | <p>De asbestdeskundige beoordeelt het materiaal als asbestverdacht en dus asbesthoudend, en dit zonder monstername.</p> <p>Motivatie: De monstername brengt andere schade aan dan schade die inherent is aan de monstername.</p> |
| Opmerking | <p>In het inspectiegebied bevinden zich enkele elektrische toepassingen in asbestverdacht Bakeliet.</p> <p>Een niet-limitatief overzicht van de individuele toepassingen werd aangeduid op plan en opgenomen in een fotoreeks in de databank. Opgelet: Het is mogelijk dat er meer toepassingen aanwezig zijn in het inspectiegebied; gelijkaardige toepassingen moeten met dezelfde waakzaamheid en volgens de hierna beschreven maatregelen/voorschriften behandeld worden.</p> <p>De vermelde oppervlakten, hoeveelheden, lengtes, volumes, maten en gewichten vormen een loutere schatting op basis van visuele inspectie en beschikbare (bouwkundige) informatie; en dienen uitsluitend ter indicatie en mogen niet worden gebruikt als maatstaf voor heffing. Er kan geen enkele juridische waarde aan worden ontleend, noch vormt deze informatie enige basis voor aansprakelijkheid of schadeclaims.</p> |

- Eenvoudige handelingen: mag via doe-het-zelf of door werknemer(s) met opleidingsattest eenvoudige handelingen  
Deze toepassing kan door een aannemer die over een opleidingsattest van eenvoudige handelingen beschikt of door een particulier (doe-het-zelf), verwijderd worden indien er geen verhoogd risico op vrijgave van asbestvezels (max. concentratie 0,01 vezels/cm<sup>3</sup> - CODEX Art. VI.3-54) ontstaat en de toepassing voorafgaand wordt gefixeerd/bevochtigd; de individuele elementen zonder machinale werktuigen en zonder breken of

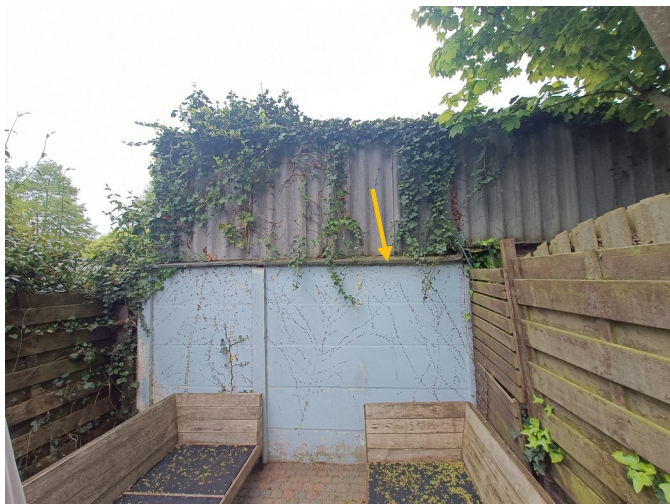
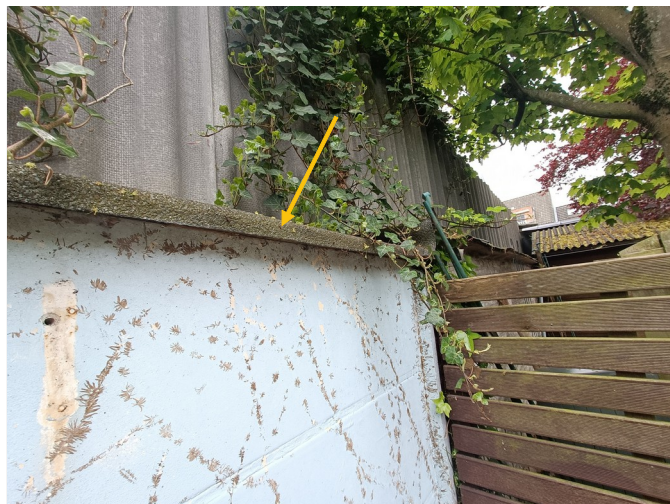
| Opmerking | <p>Roofing gesitueerd aan de niet-gemene muur van de garages Driesstraat nr. 11. De roofing behoort aan een andere eigenaar en werd niet bemonsterd.</p> <p>De opgegeven oppervlakte bedraagt de zichtbaar waarneembare lengte. De vermelde oppervlakten, hoeveelheden, lengtes, volumes, maten en gewichten vormen een loutere schatting op basis van visuele inspectie en beschikbare (bouwkundige) informatie; en dienen uitsluitend ter indicatie en mogen niet worden gebruikt als maatstaf voor heffing. Er kan geen enkele juridische waarde aan worden ontleend, noch vormt deze informatie enige basis voor aansprakelijkheid of schadeclaims.</p> |

- Eenvoudige handelingen: mag via doe-het-zelf of door werknemer(s) met opleidingsattest eenvoudige handelingen  
Deze toepassing kan door een aannemer die over een opleidingsattest van eenvoudige handelingen beschikt of door een particulier (doe-het-zelf), verwijderd worden indien er geen verhoogd risico op vrijgave van asbestvezels (max. concentratie 0,01 vezels/cm<sup>3</sup> - CODEX Art. VI.3-54) ontstaat en de toepassing voorafgaand wordt gefixeerd/bevochtigd; de individuele elementen zonder machinale werktuigen en zonder breken of

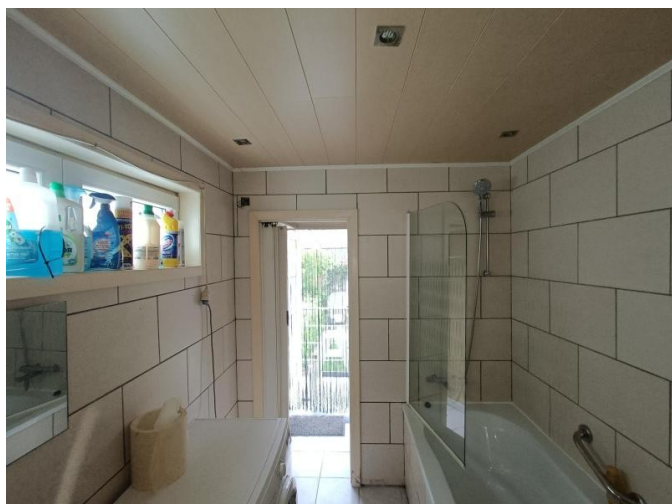
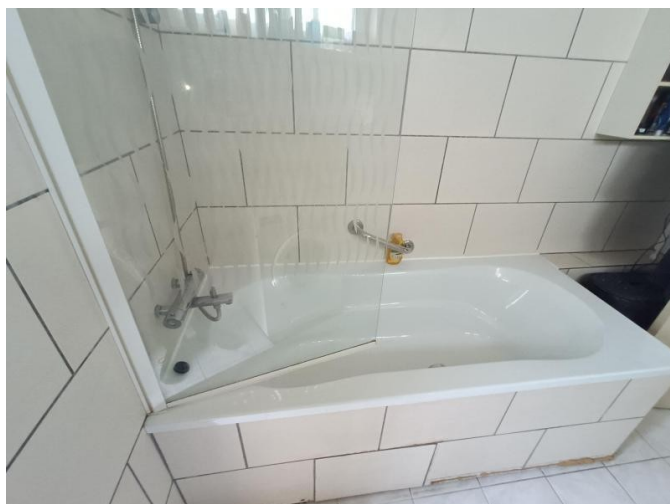
## Fiche 14: Gebruikte lijm bij de faiencetegels in de keuken en badkamer

| Basis voor advies | Beoordeling op basis van expertise, zonder een vaststelling door de asbestdeskundige. |

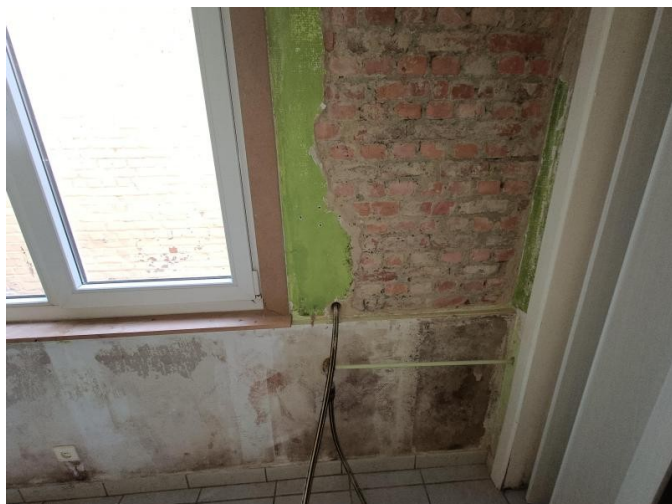
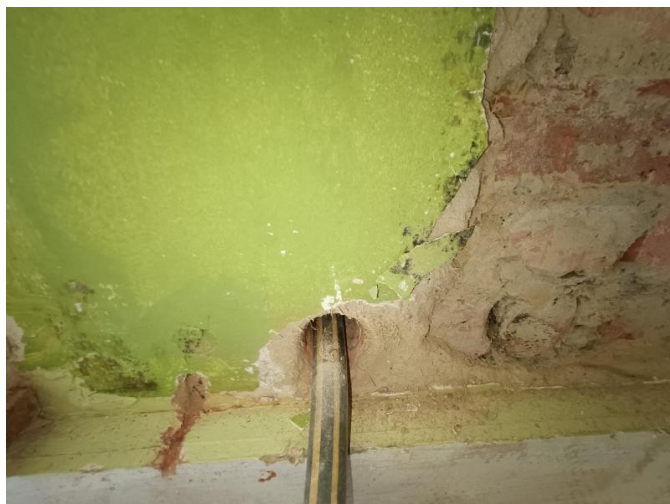
| Opmerking | <p>Binnenwandafwerking bestaande uit gips-kalk-mortel (pleisterwerk) onderworpen aan een verplichte monstername, aanwezig in verschillende ruimtes. Het inspectieprotocol schrijft voor om een 1 representatief mengmonster te nemen van het pleisterwerk aan wanden of vergelijkbare dragers van de volgende ruimtes: bestaande uit monsternamepunten in een individuele ruimte, een natte ruimte, een stookplaats en een trappenhal; (indien aanwezig en van toepassing).</p> <p>Monsternamelocaties: inkomhal/traphal GLV, woonkamer, wasplaats, keuken.</p> <p>De vermelde oppervlakten, hoeveelheden, lengtes, volumes, maten en gewichten vormen een loutere schatting op basis van visuele inspectie en beschikbare (bouwkundige) informatie; en dienen uitsluitend ter indicatie en mogen niet worden gebruikt als maatstaf voor heffing. Er kan geen enkele juridische waarde aan worden ontleend, noch vormt deze informatie enige basis voor aansprakelijkheid of schadeclaims.</p> |

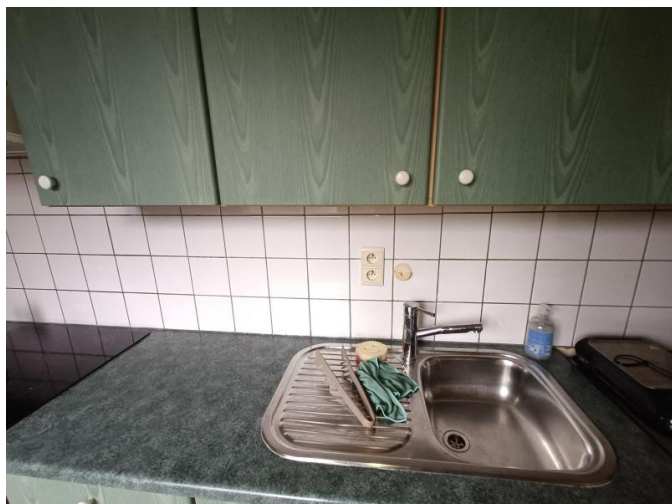
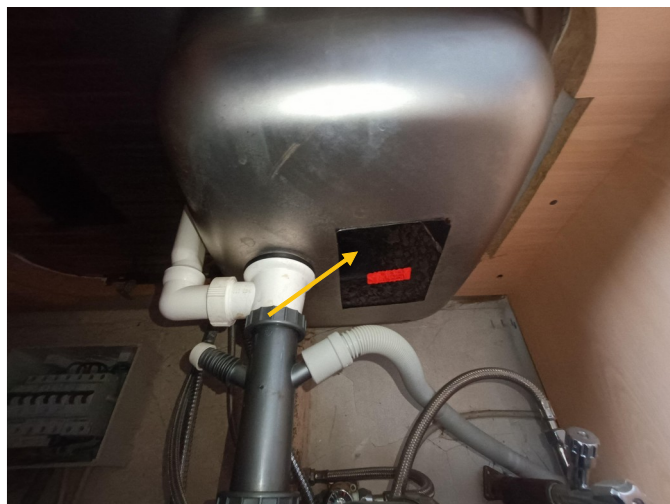
## Fiche 17: Dempingsplaat onder de spoelbak

| Opmerking | <p>Dempingsplaat gesitueerd onder de spoelbak in de keuken. Er werd een monster genomen aan de voorzijde.</p> <p>De vermelde oppervlakten, hoeveelheden, lengtes, volumes, maten en gewichten vormen een loutere schatting op basis van visuele inspectie en beschikbare (bouwkundige) informatie; en dienen uitsluitend ter indicatie en mogen niet worden gebruikt als maatstaf voor heffing. Er kan geen enkele juridische waarde aan worden ontleend, noch vormt deze informatie enige basis voor aansprakelijkheid of schadeclaims.</p> |

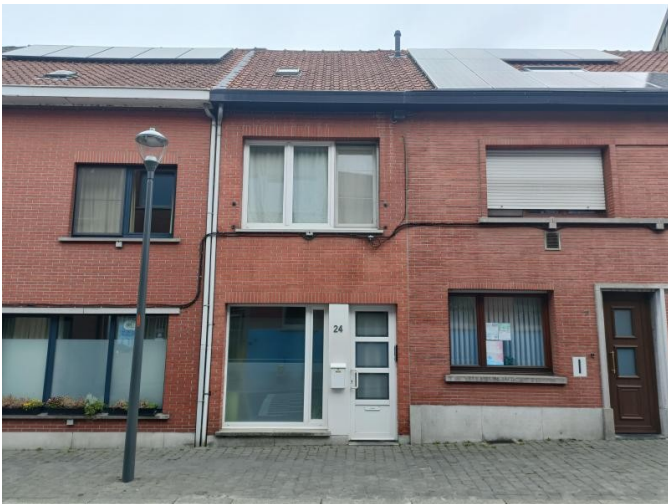
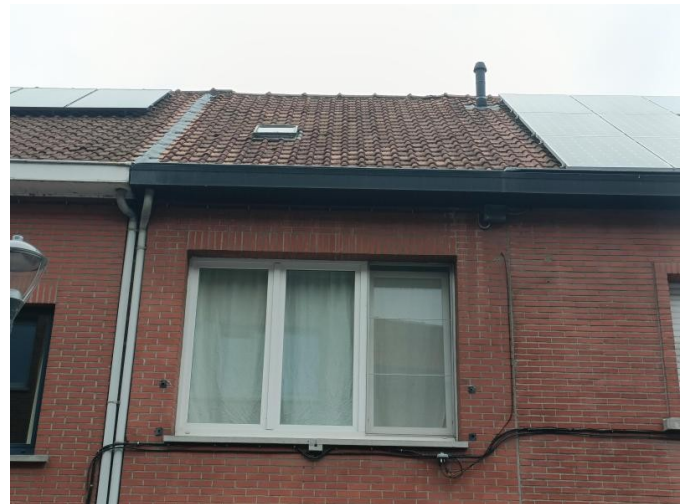
## Fiche 21: Hoofddak

| Beschrijving | Notitie | Terug te vinden op plannen |
|---|---|---|
| Fiche 21: Hoofddak | <p>Het waarneembare hoofddak is uitgevoerd in dakpannen.</p> <p>Niet-waarneembare, afgeschermd onderliggende lagen/onderdaken konden niet onderzocht worden binnen de scope van het onderzoek. Een volledige beoordeling van het asbesthoudend karakter van dit schildeel is enkel mogelijk mits uitbreiding naar aanvullend/destructief onderzoek (optioneel).</p> | Plan 1.4: A1 - Daken |

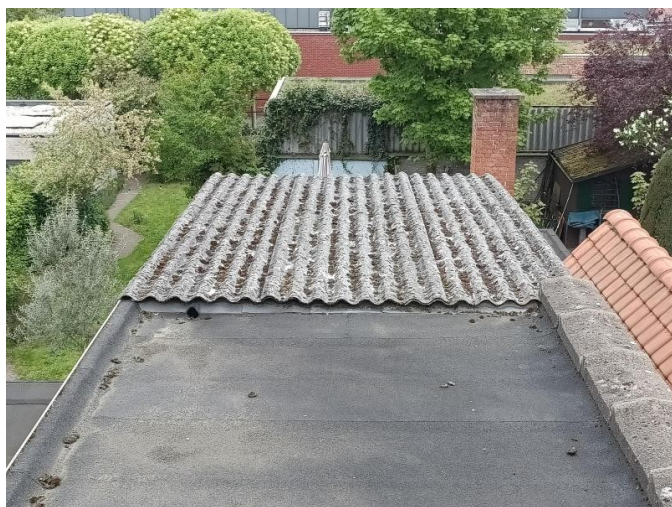
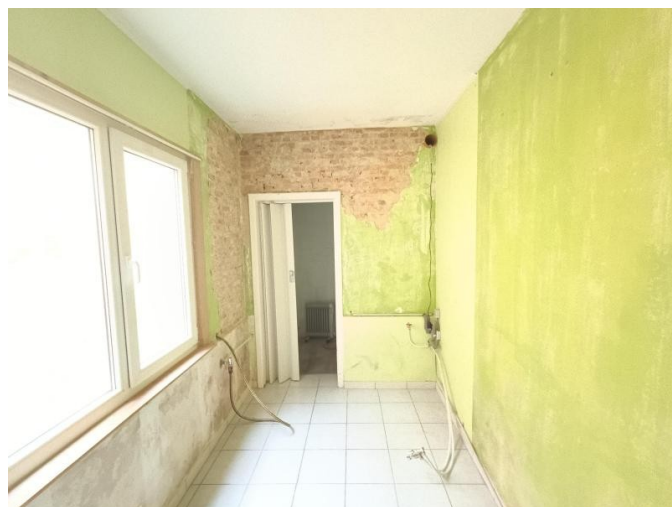
### Fiche 22: Onderdak niet waarneembaar (dak in roofing/golfplaten)

| Beschrijving | Notitie | Terug te vinden op plannen |
|---|---|---|
| Fiche 22: Onderdak niet waarneembaar (dak in roofing/golfplaten) | Het onderdak (indien aanwezig) is langs de binnen- en buitenzijde volledig afgeschermd. Op dit moment is het niet mogelijk om het onderdak (indien aanwezig) te onderzoeken binnen de scope van het onderzoek. Een volledige beoordeling van het asbesthoudend karakter van dit schildeel is enkel mogelijk mits uitbreiding naar aanvullend/destructief onderzoek (optioneel). | - |
