# Asbestinventarisatetest

Weertstraat 84, 2880 Bornem

Attestnummer : **20260528-000449.000**

Uitgegeven op : **28.05.2026**

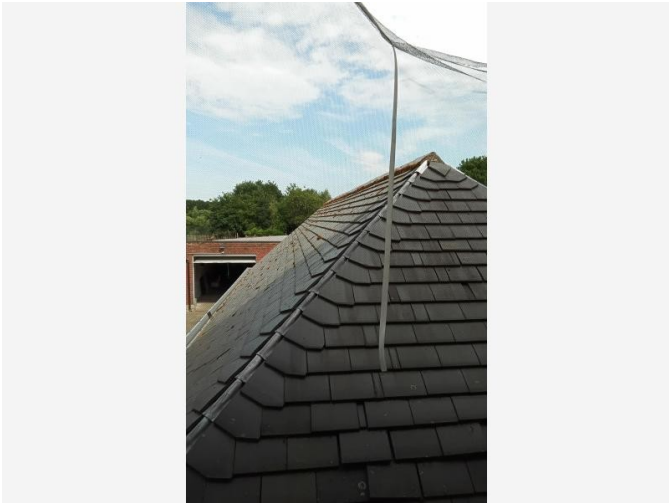
**Reden:** Er is geen volledige risicobeoordeling mogelijk

**Uitleg van de asbestdeskundige:** genagelde tegelpannen konden niet worden gelicht zonder schade aan de pannen aan te brengen

zo kan er niet worden uitgesloten over buiten de sandwich panelen nog andere zaken zijn (niet waarneembaar)

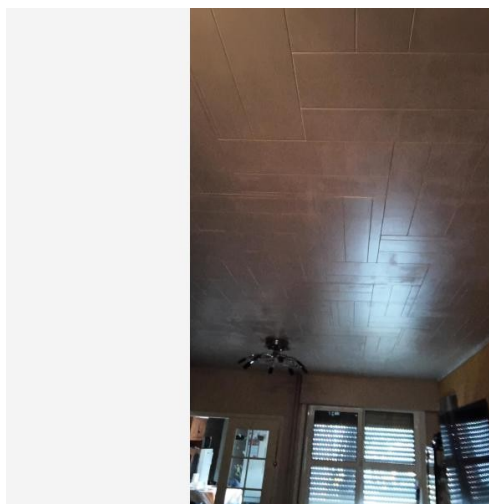
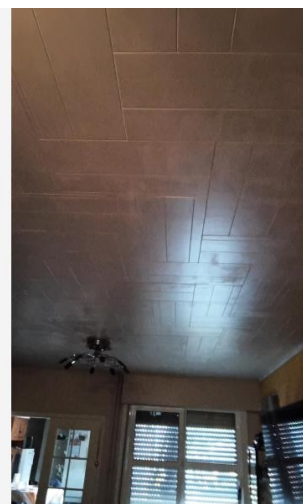
## Fiche 3: Valse plafonds hout/pvc in leefruimte en kamers

PVC/HOUT bevat geen asbest.

De deskundige kan geen uitspraak doen over onderliggende materialen .

Daarbij kan een aanvullend destructief onderzoek uitsluitsel bieden .

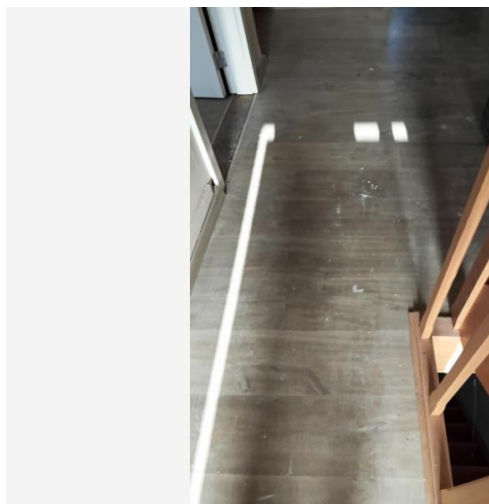
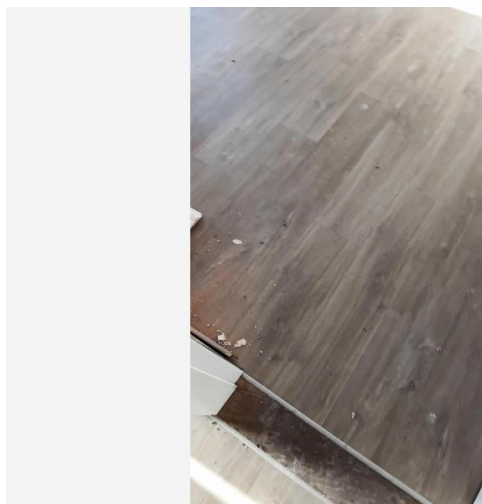
bevat op zich geen asbest

deskundige kan geen uitspraak doen over onderliggende lagen

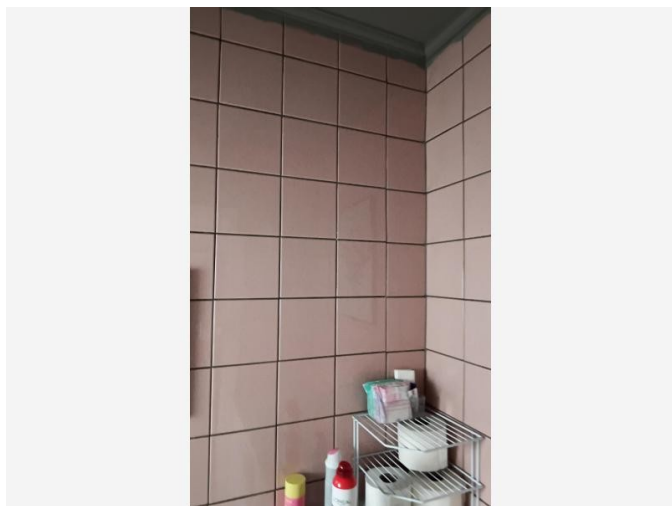
Vloer/muurtegels zijn in tact, deskundige kan geen uitspraak doen over de lijm (mogelijks asbesthoudend) onderliggend.

Wenst u uitsluitel? Dan is destructief onderzoek nodig.

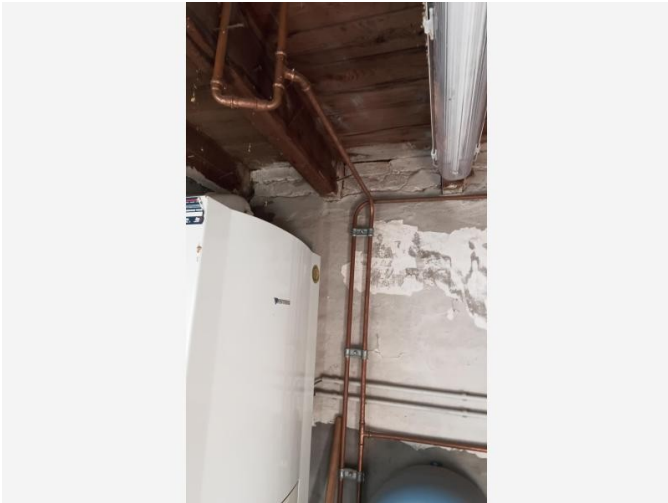
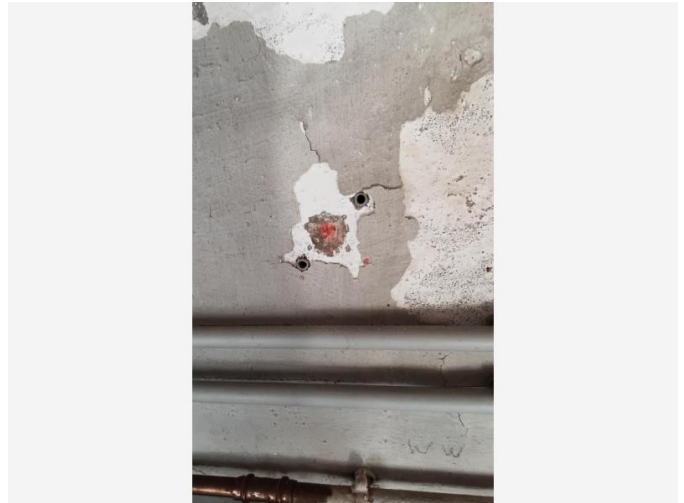
## Fiche 7: Cementering stookplaats

Geen asbest

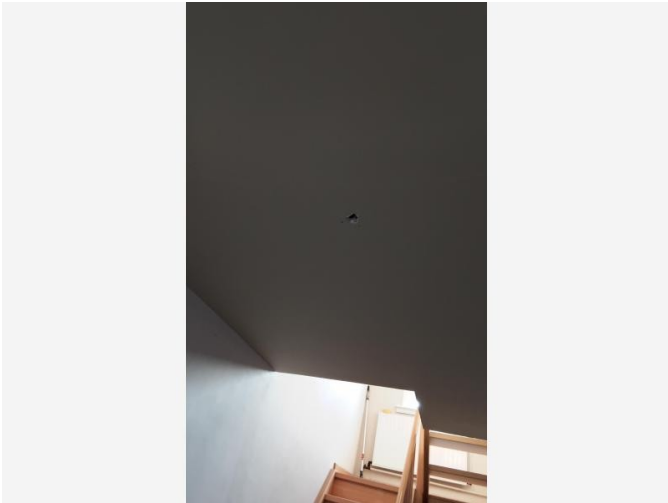
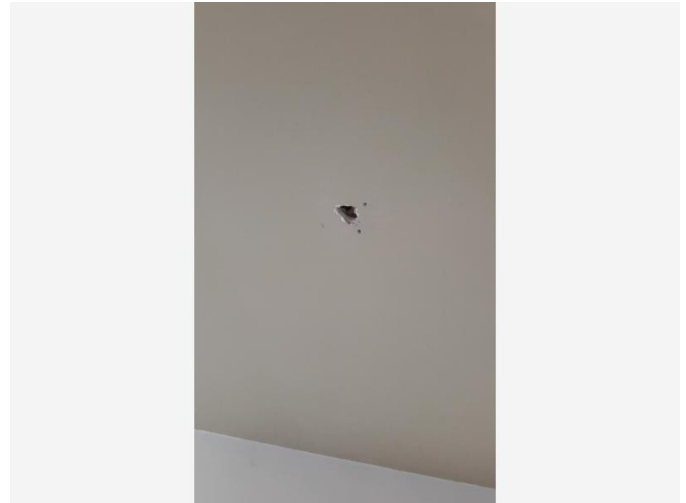
## Fiche 8: Pleister plafond gang

Geen asbest

| Opmerking | leek toch bij staalname eerder gipsplaat |

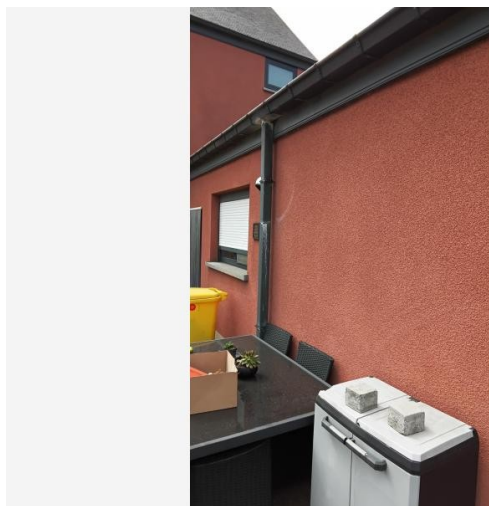
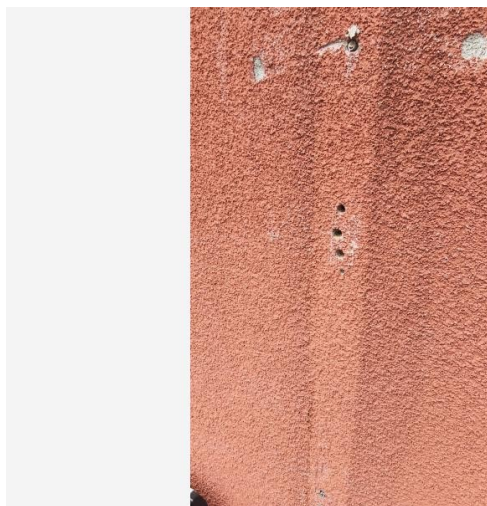
## Fiche 9: Crepi

Geen asbest

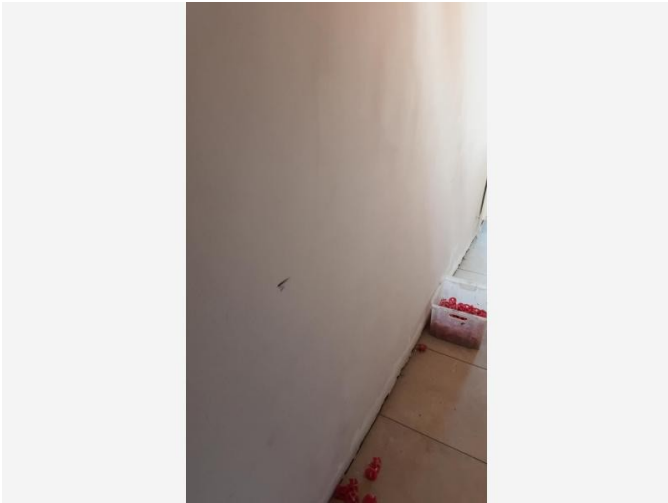
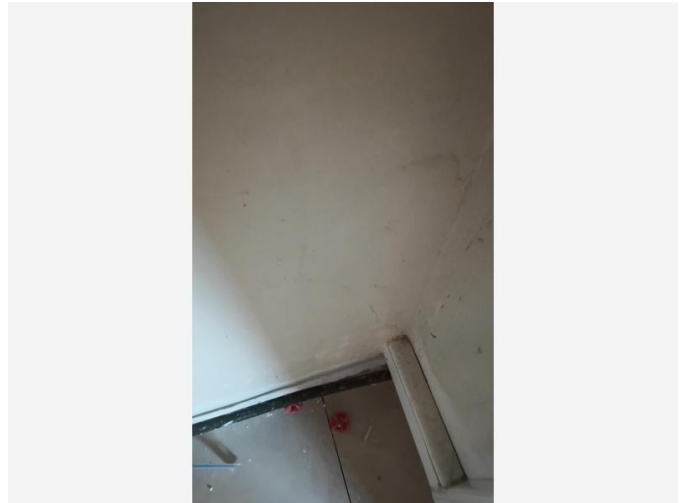
## Fiche 10: Pleister muur

Geen asbest

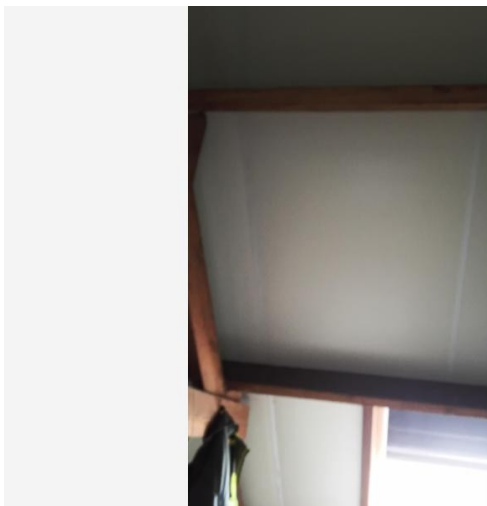
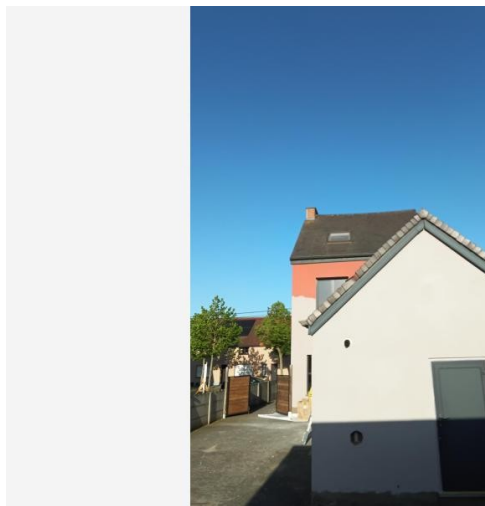
## Fiche 12: Dak werd vernieuwd door sandwichpanelen type unilin

| Beschrijving | Notitie | Terug te vinden op plannen |
|---|---|---|
| Fiche 12: Dak werd vernieuwd door sandwichpanelen type unilin | zichtbaar sandwich panelen, recent (00 volgens bouwvergunning 1999) en bevatten geen asbest | Plan 1.1: Hoofdgebouw dak<br>Plan 1.7: zolder |

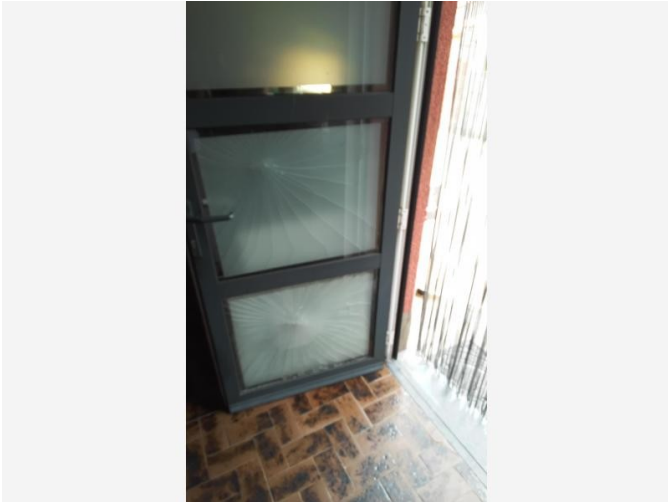
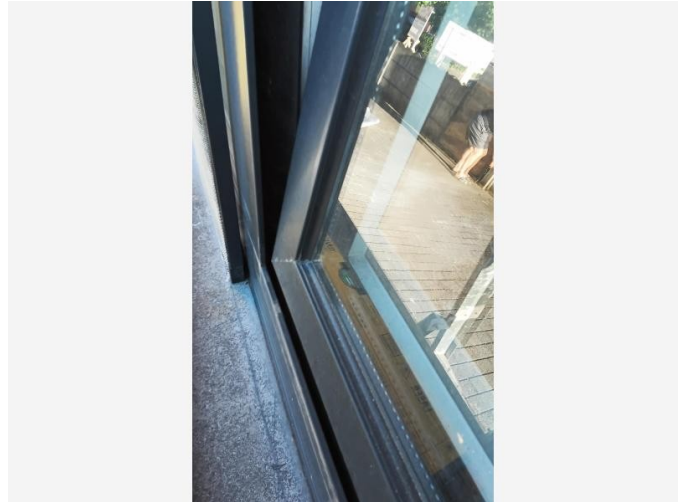
## Fiche 15: ramen met soepele kit bij 2000

| Beschrijving | Notitie | Terug te vinden op plannen |
|---|---|---|
| Fiche 15: ramen met soepele kit bij 2000 | Ramen zijn van een recent bouwjaar. kit is soepel en/of met rubbers<br><br>bouwjaar ...2000 | Plan 1.3: gelijkvloers<br>Plan 1.4: eerste verdiep |
