# Asbestinventarisatetest

Oppuursdorp 15/4, 2890 Puurs-Sint-Amands

Attestnummer : **20260505-000429.000**

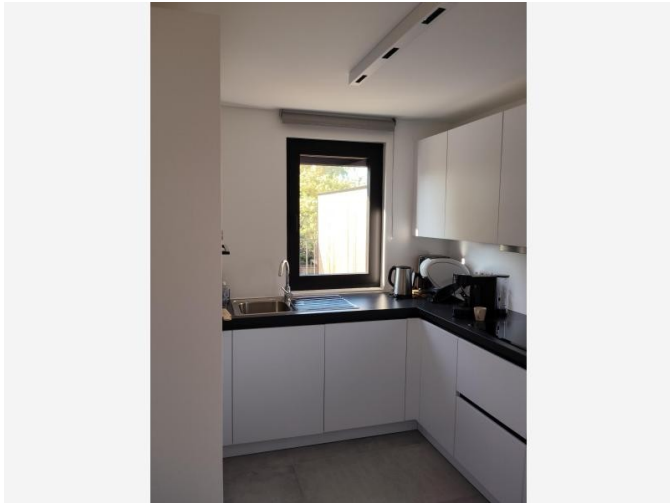
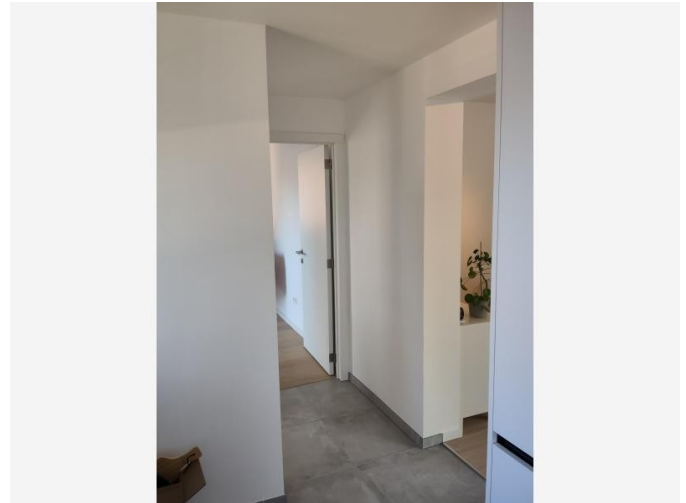
De wand-en vloertegels zijn niet verdacht.

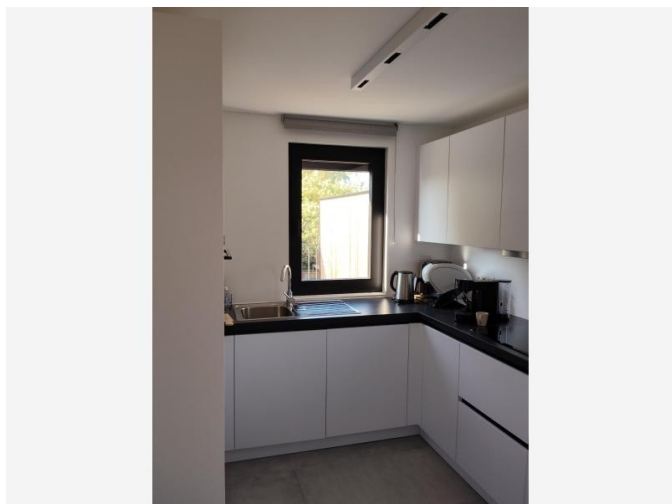
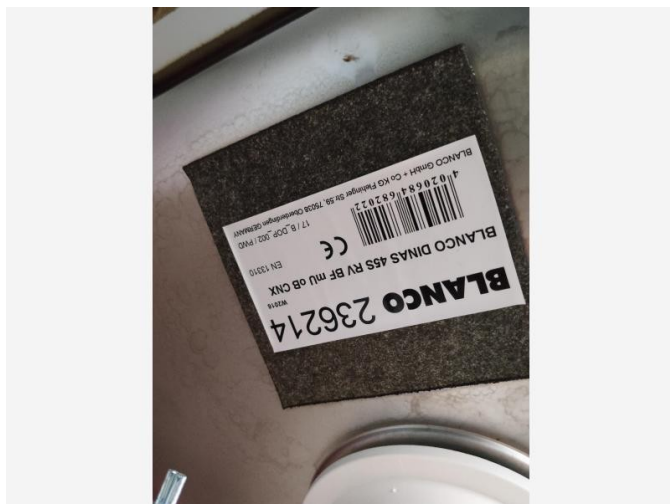
De keuken is van een recent bouwjaar, de ontbreuningsplaat spoelbak keuken werd gecontroleerd en is niet verdacht

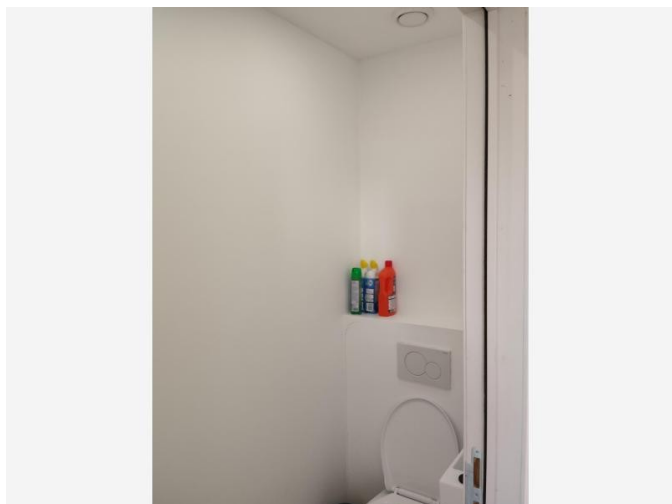
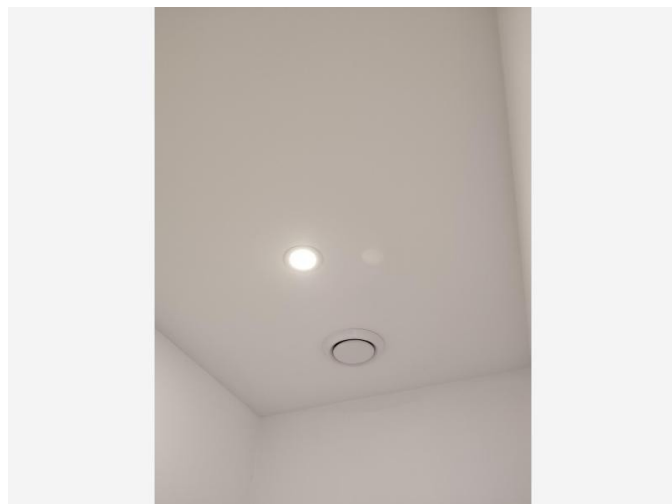
Plafonds zijn afgewerkt met valse plafonds in gyproc. Het is niet duidelijk of er pleisterwerk of ander verdacht asbestmateriaal aanwezig is achter / op deze valse plafonds, het is aangewezen om bijkomend onderzoek uit te voeren bij werken. Zonder destructieve handeling is het niet mogelijk om na te gaan of er asbesthoudende materialen aanwezig zijn achter de plafond afwerking. Als bij sloop of renovatie blijkt dat er achter deze plafonds nog pleisterwerk of asbest verdachte toepassingen aanwezig zijn, moet dit bemonsterd worden.

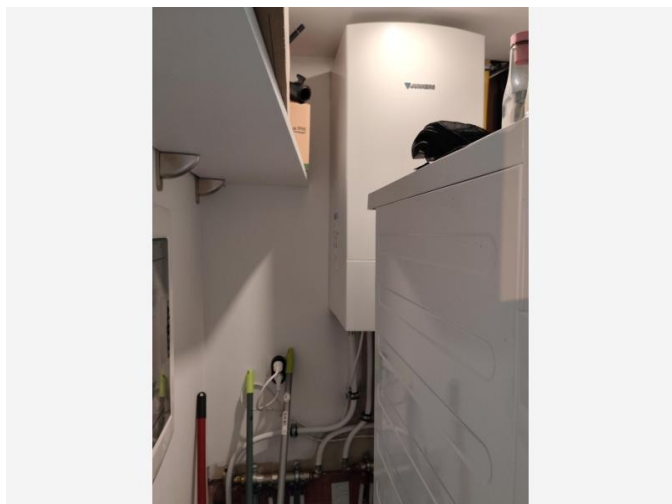
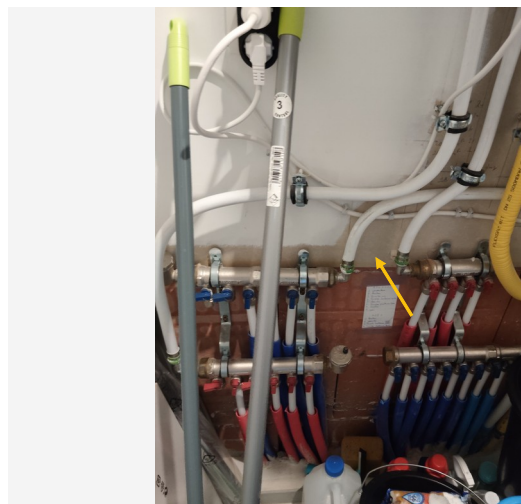
Binnenwanden zijn afgewerkt met valse wanden in gyproc. Het is niet duidelijk of er pleisterwerk of asbest toepassingen aanwezig zijn achter/op deze valse wanden, het is aangewezen om bijkomend onderzoek uit te voeren bij werken.

Zonder destructieve handeling is het niet mogelijk om na te gaan of er asbesthoudende materialen aanwezig zijn achter de wand afwerking. Als bij sloop of renovatie blijkt dat er achter deze wanden nog pleisterwerk of asbest verdachte toepassingen aanwezig zijn, moet dit bemonsterd worden.

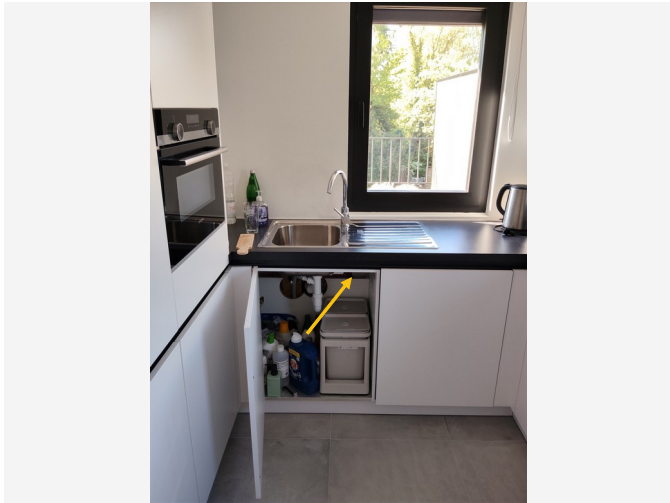
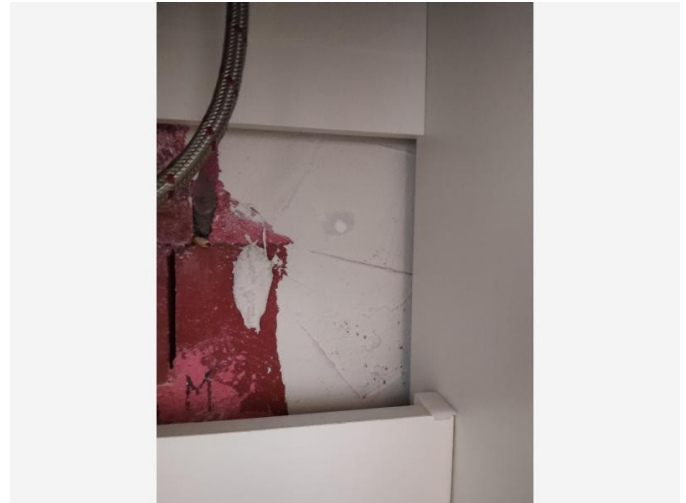
## Fiche 5: Muurpleister

Geen asbest

| # | Type | Referentie | Resultaat |
|---|---|---|---|
| 5.1 | Mengmonster | 1 pleisterwerk muren | Geen asbest |

| Opmerking | <p>Volgens het inspectieprotocol is een monstername van het pleisterwerk verplicht om dit te identificeren als niet-asbesthoudend.</p> <p>Locatie staalnames: individuele ruimte: slaapkamer / natte ruimte: keuken / stookplaats: geen pleisterwerk / traphal: niet aanwezig</p> <p>De vermelde oppervlaktes en volumes betreffen een beredeneerde schatting. Er worden geen rechten verleend aan deze oppervlaktes/volumes. De dikte is een schatting die voorkomt uit de monsterplaatsen en is daarom niet altijd representatief.</p> |

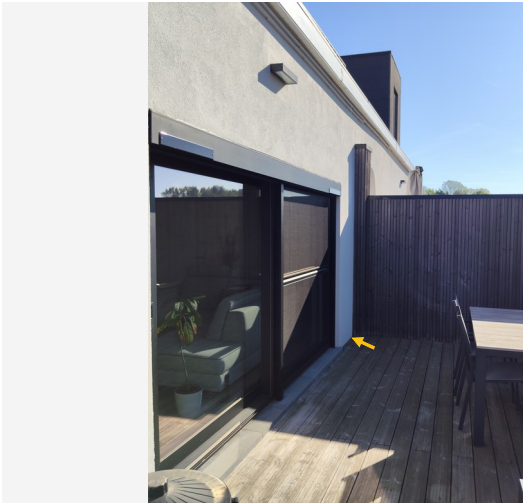
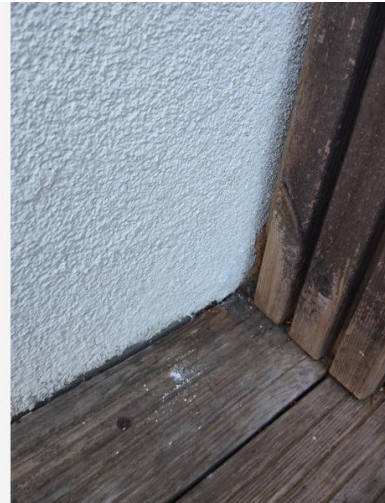
## Fiche 6: Crepi buitentoepassing (met staalname)

Geen asbest

| # | Type | Referentie | Resultaat |
|---|---|---|---|
| 6.1 | Mengmonster | 2. crepi | Geen asbest |

| Opmerking | <p>In het inspectieprotocol is een monstername van crepi verplicht om dit te identificeren als niet-asbesthoudend.</p> <p>De vermelde oppervlaktes, diktes, gewichten en volumes betreffen een beredeneerde schatting. Er worden geen rechten verleend aan deze oppervlaktes/diktes/volumes.</p> |

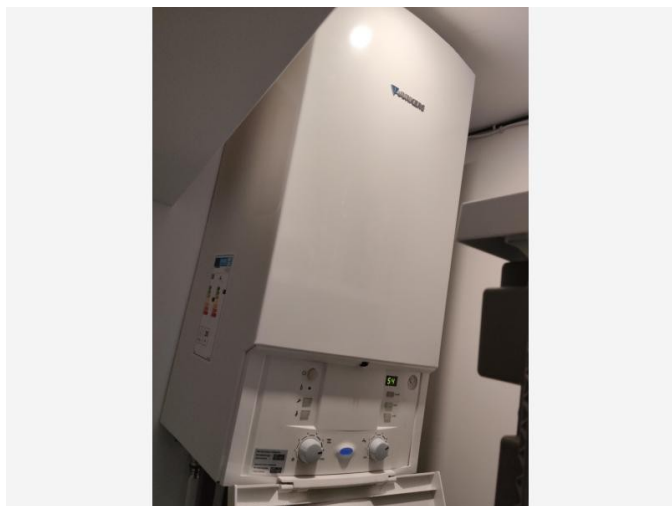
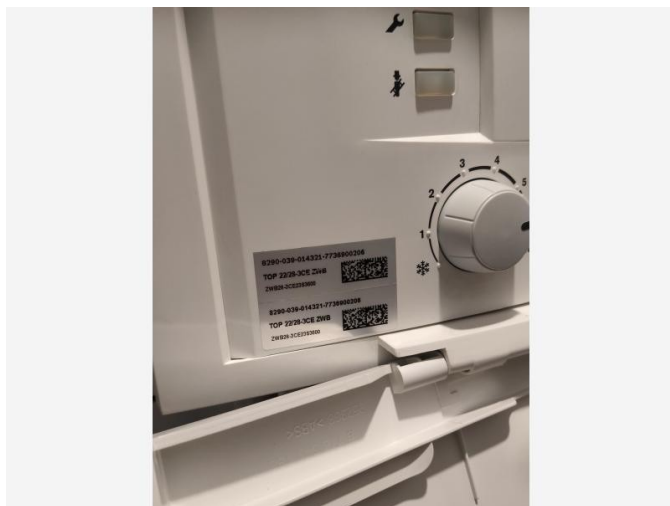
### Fiche 7: CV KetelJunkers

| Beschrijving | Notitie | Terug te vinden op plannen |
|---|---|---|
| Fiche 7: CV KetelJunkers | De CV ketel werd gecontroleerd +factuur aanwezig, zie bewijsdocumenten en is niet asbest verdacht geen risico bouwjaar. | Plan 1.1: Plan appartement |

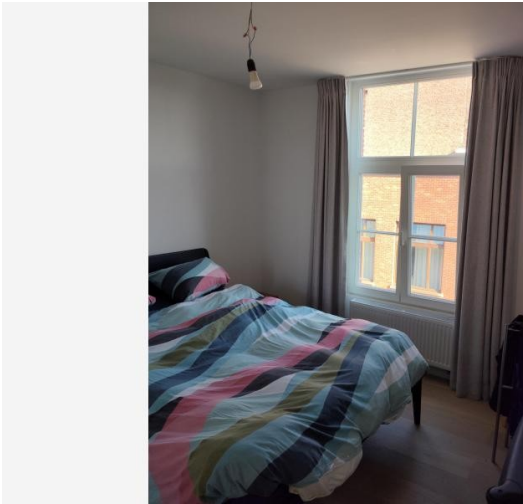
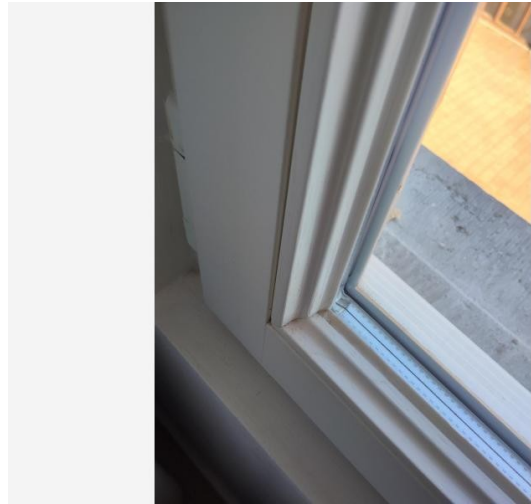
## Fiche 8: Kit niet verdacht (visueel vastgesteld)

| Beschrijving | Notitie | Terug te vinden op plannen |
|---|---|---|
| Fiche 8: Kit niet verdacht (visueel vastgesteld) | De gebruikte siliconen kit is niet asbestverdacht | Plan 1.1: Plan appartement |

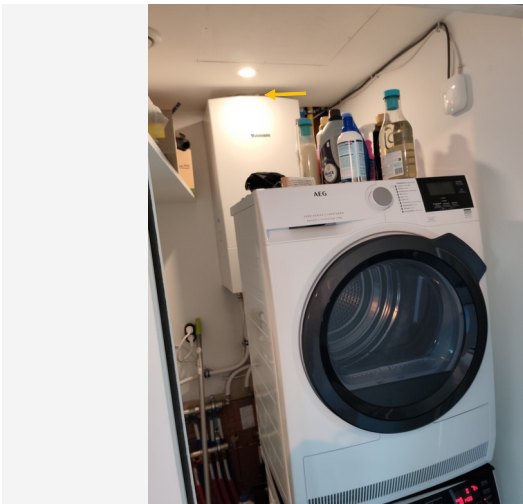
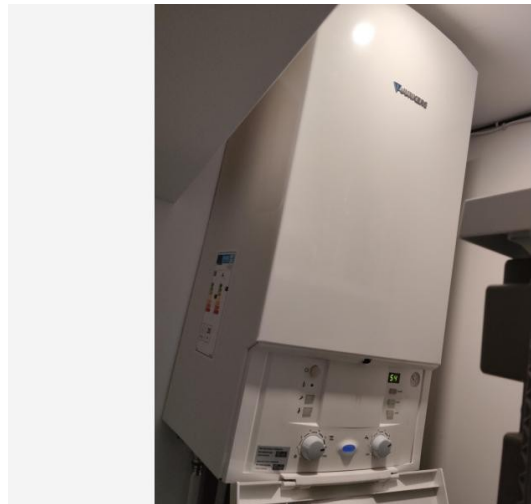
## Fiche 9: Schouwbuis niet verdacht.

| Beschrijving | Notitie | Terug te vinden op plannen |
|---|---|---|
| Fiche 9: Schouwbus niet verdacht. | De schouwbus wordt gecontroleerd. deze bevat geen asbest verdachte materialen. | Plan 1.1: Plan appartement |

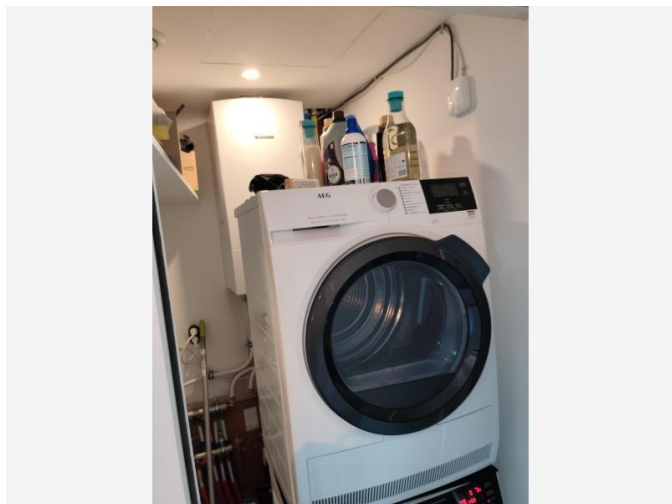
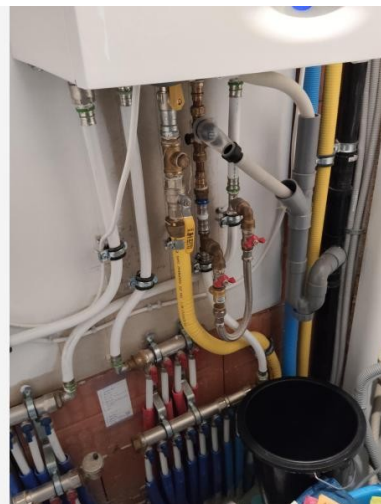
### Fiche 13: leidingisolatie (niet aanwezig)

| Beschrijving | Notitie | Terug te vinden op plannen |
|---|---|---|
| Fiche 13: leidingisolatie (niet aanwezig) | leidingisolatie (niet aanwezig) in het inspectie gebied. | - |
