Asbestinventarisatetest

Oppurseweg 17, 2890 Puurs-Sint-Amands

Attestnummer : 20260508-000323.000

Uitgegeven op : 08.05.2026

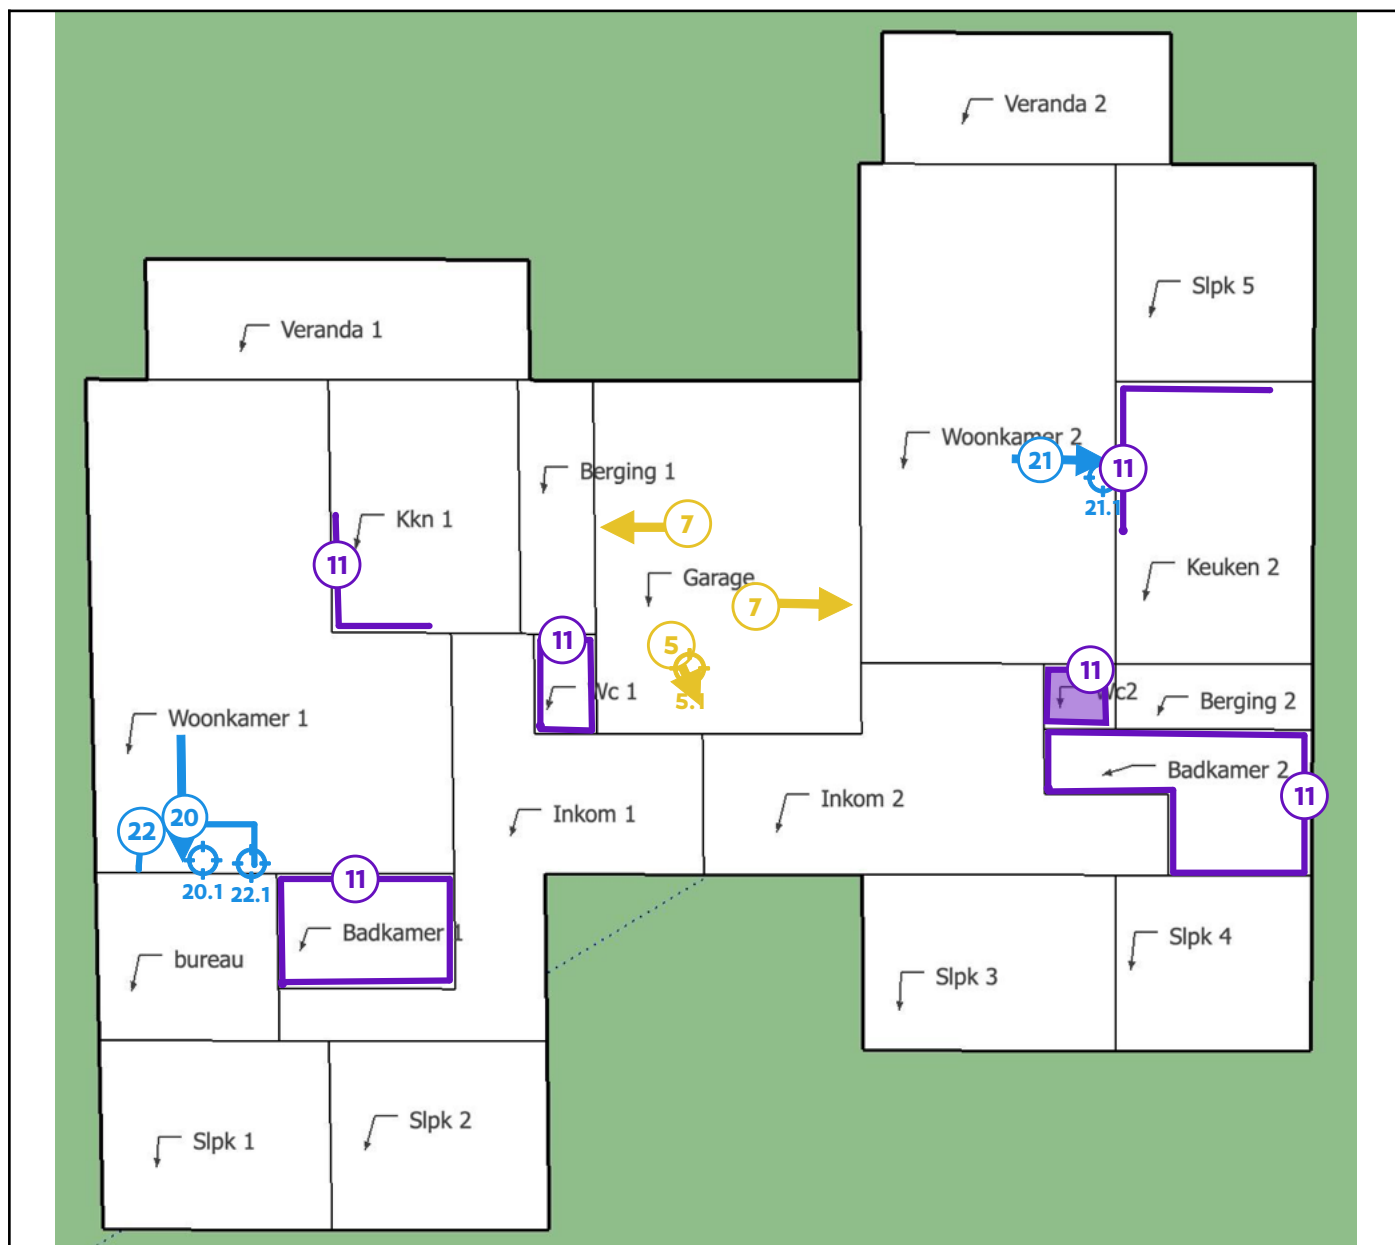
Plan 1.4: Gelijkvloers

Beschrijving	Type	Actie
5. Verloren bekisting garage woning	Asbestmateriaal	Zorgvuldig beheren
5.1 Code: MM11	Puntmonster	-
7. Bakeliet in garage woning	Asbestmateriaal	Zorgvuldig beheren
11. Lijmlaag onder wandtegels	Advies	-

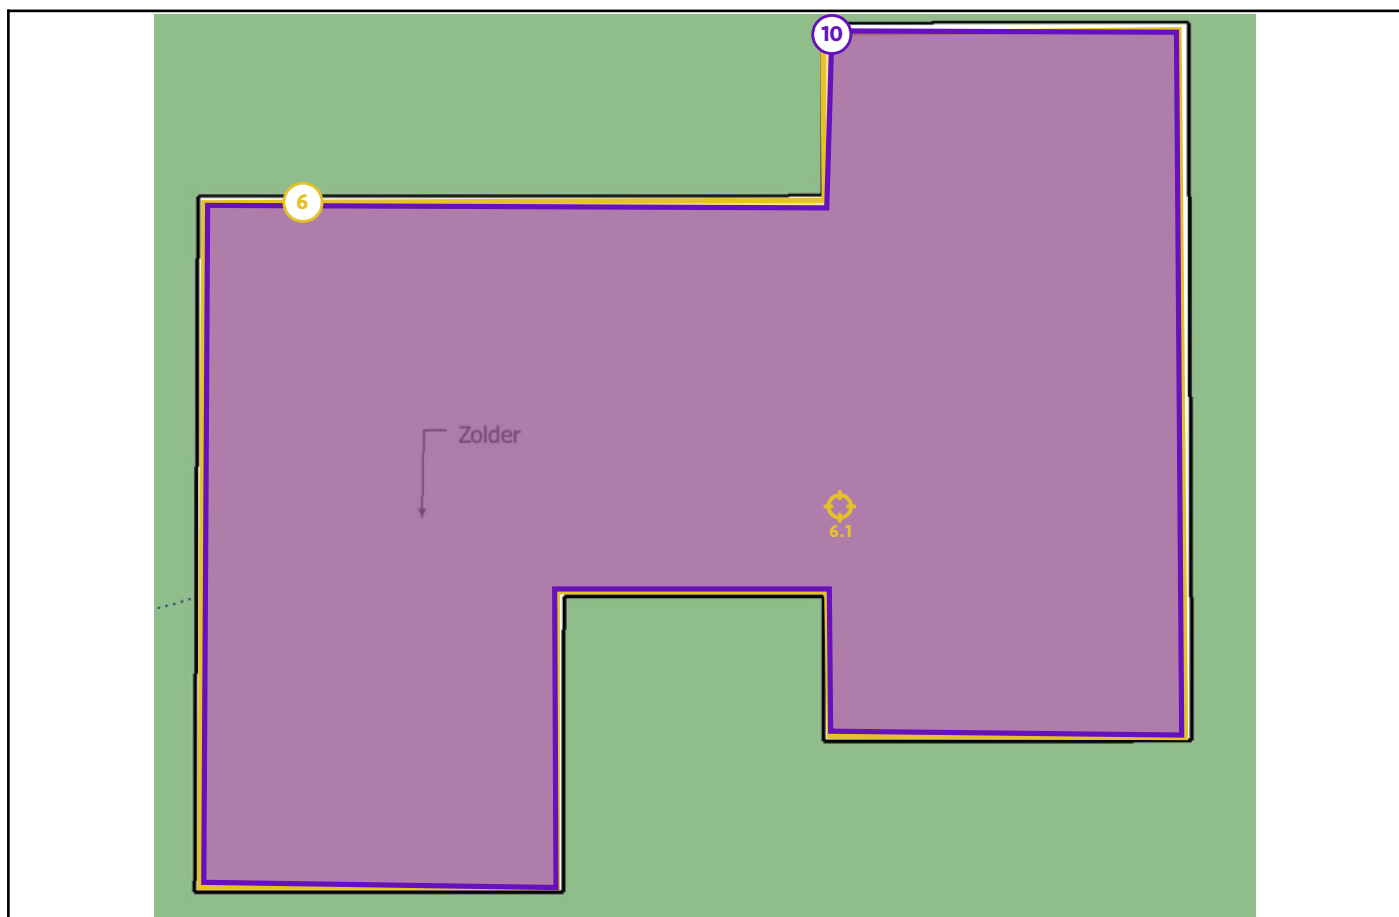
Plan 1.6: Zolder

Beschrijving	Type	Actie
6. Onderdak menuiserite zolder woning	Asbestmateriaal	Zorgvuldig beheren
6.1 Code: MM06	Puntmonster	-
10. Vloerzeil op zolder	Advies	-

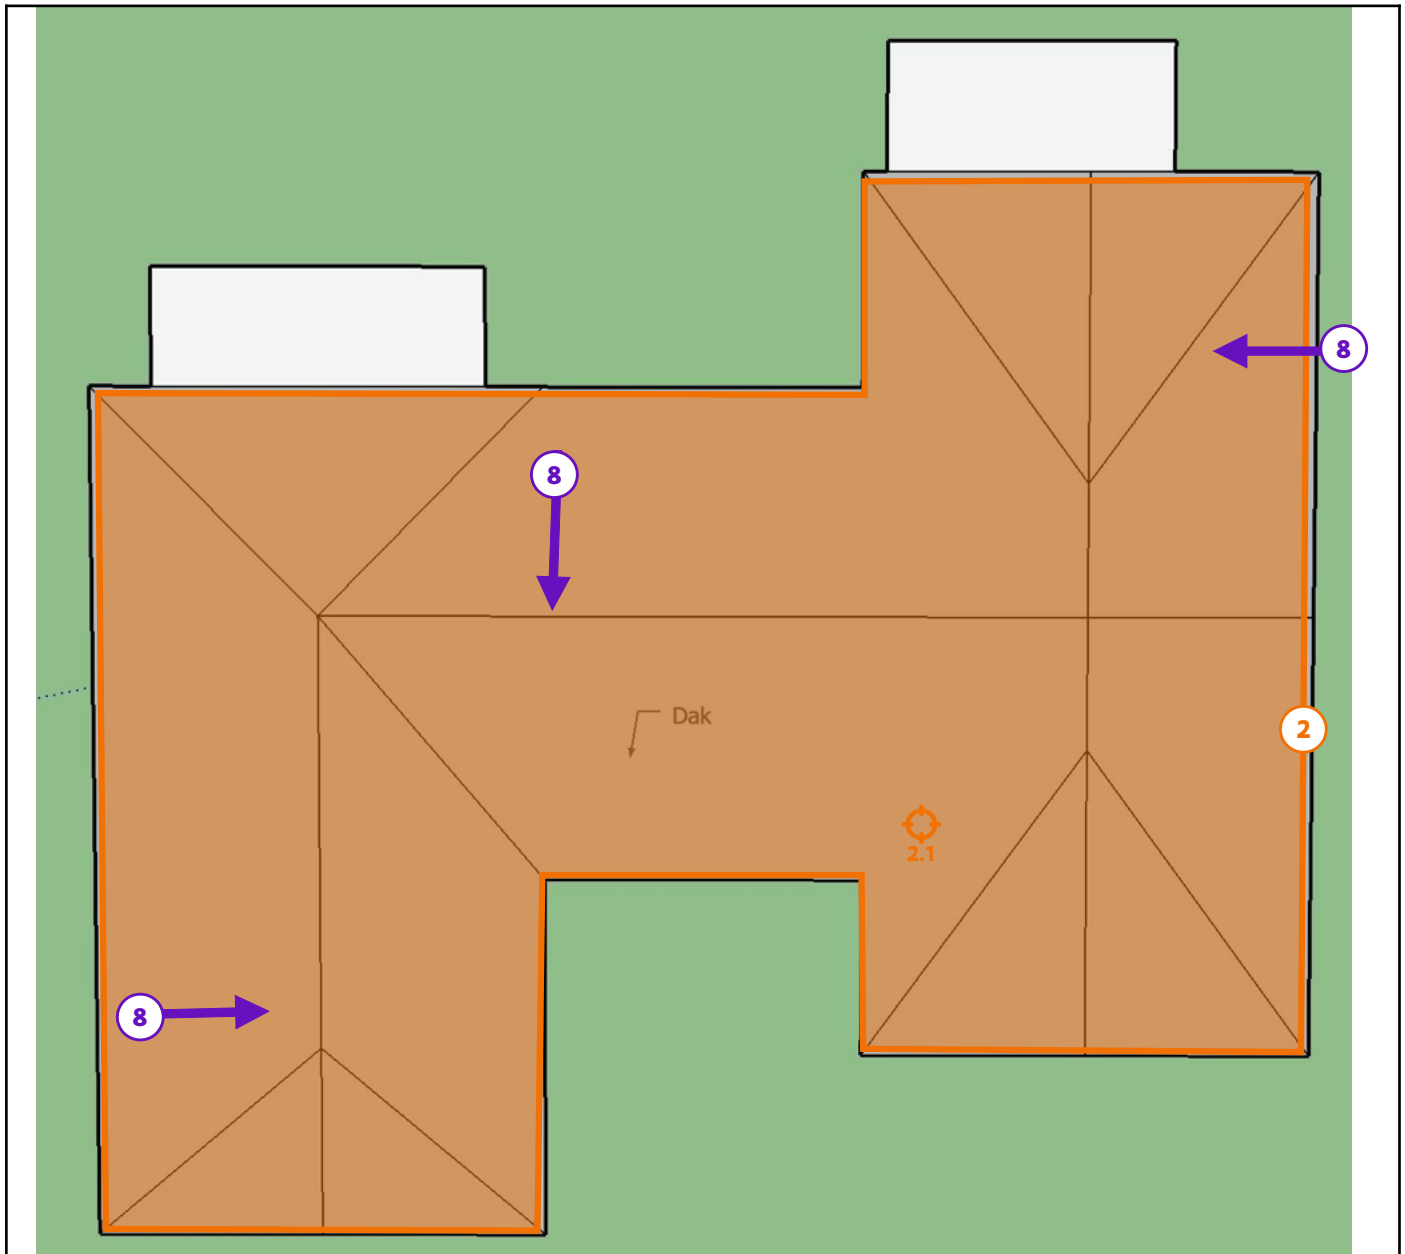
Plan 1.7: Dak

Beschrijving	Type	Actie
2. Dakleien woning	Asbestmateriaal	Verwijderen
2.1 Code: MM04	Puntmonster	-
8. Rookgaskanaal in schouwen	Beperking	-

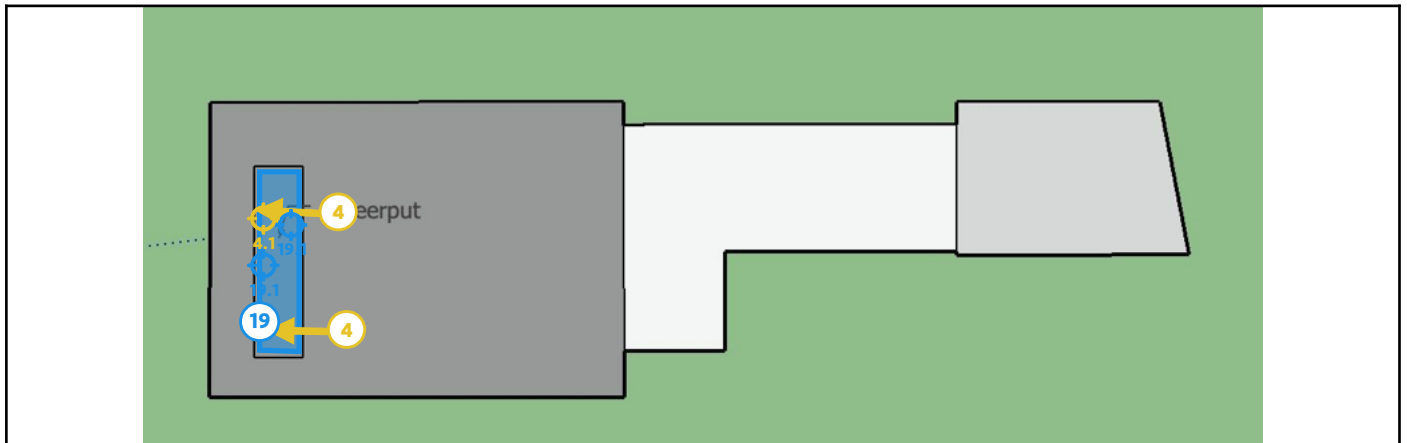
Plan 2.1: Bijgebouwen - garage smeerput

Beschrijving	Type	Actie
4. Verloren bekisting smeerput aparte garage	Asbestmateriaal	Zorgvuldig beheren
4.1 Code: MM12	Puntmonster	-
19. Cementering smeerpunt aparte garage	Geen asbest	-
19.1 Code: MM07	Mengmonster	-

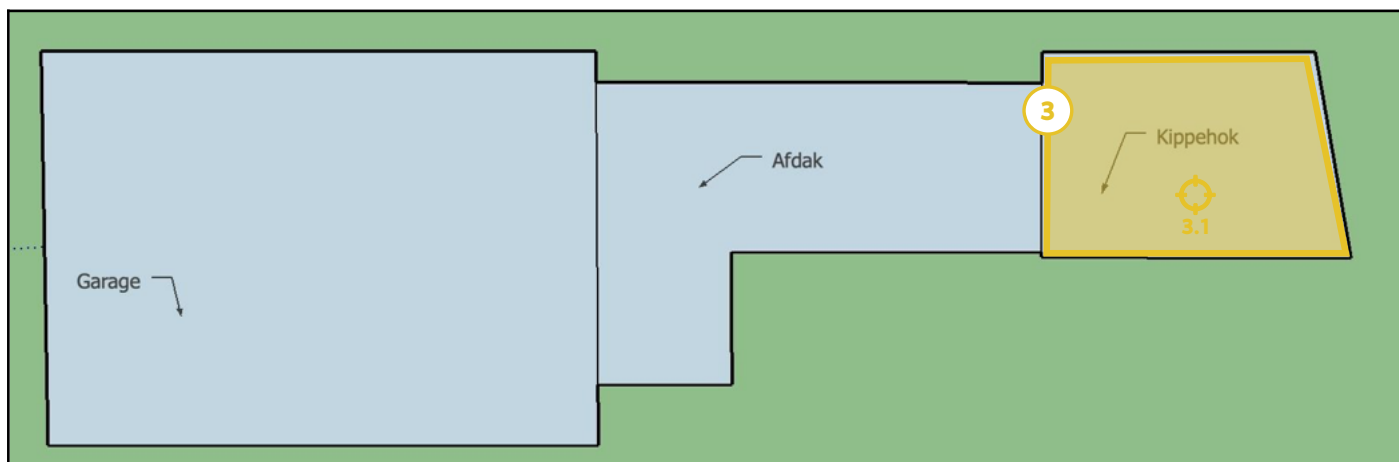
Plan 2.2: Bijgebouwen garage - afdak - Kippenhok

Beschrijving	Type	Actie
3. Onderdak menuiserie kippenhok	Asbestmateriaal	Zorgvuldig beheren
3.1 Code: MM05	Puntmonster	-

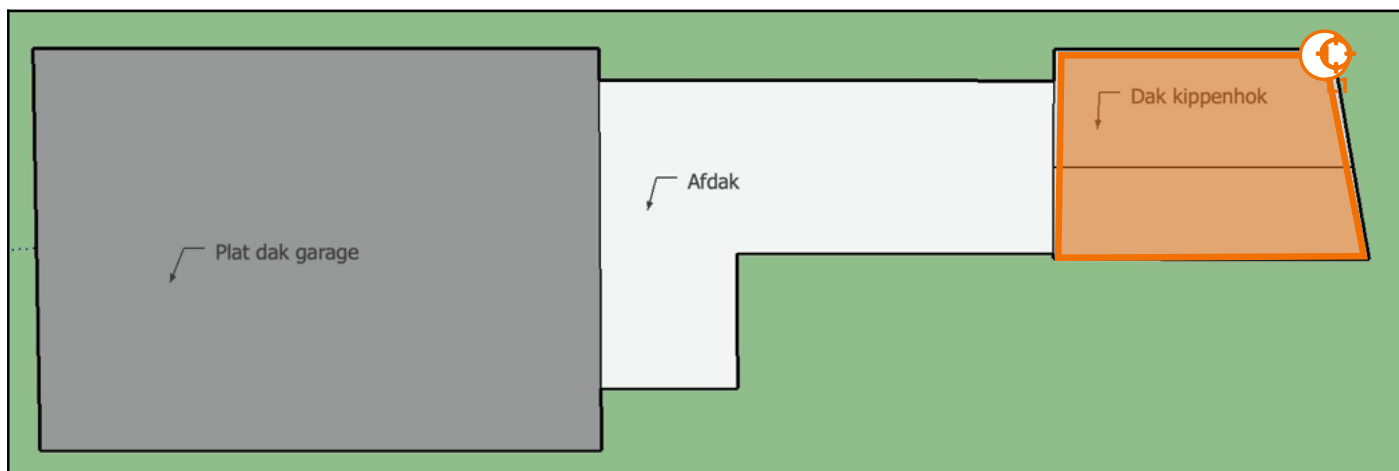
Plan 2.3: Bijgebouwen dak

Beschrijving	Type	Actie
1. Dakleien kippenhok	Asbestmateriaal	Verwijderen
1.1 Code: MM03	Puntmonster	-

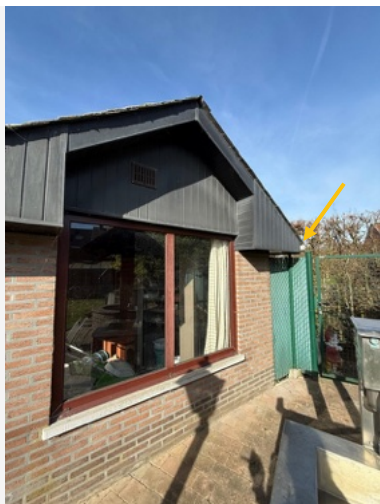
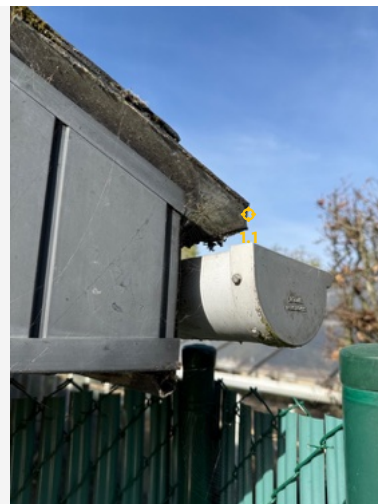
Het asbestmateriaal valt onder de mijlpaal van 2034.

Verwijderen

Eindbeoordeling materiaalrisico	Laag materiaalrisico en/of verlaagde kans op vezelvrijgave
---------------------------------	--

#	Type	Referentie	Resultaat
1.1	Puntmonster	MM03	Chrysotiel

Beschrijving	Dakleien kippenhok
Omgeving	Buiten
Primaire drager	Schuin dak
Asbestmateriaal	Dak- en gevelbekleding - Lei, shingle
Bindmiddel van asbestmateriaal	Cement
Gebondenheid op basis van bindmiddel	Hecht
Hoeveelheid (oppervlakte - aantal)	<ul style="list-style-type: none">• 30,00 m² - 1 stuk
Totale oppervlakte	30,00 m ²
Eenvoudig bereikbaar	Ja
Bevestigingswijze	<ul style="list-style-type: none">• Genageld, geniet
Identificatiemethode	Een monstername door de asbestdeskundige met laboanalyse door een asbestlabo.
Destructieve handeling voor identificatie	Nee
Opmerking	De hoeveelheid is een zo nauwkeurig mogelijke opmeting, waar evenwel afwijkingen op mogelijk zijn. De vermelde hoeveelheden zijn louter informatief en niet bindend.

- Zorg voor een veilig beheer. Vermijd het beschadigen van het asbestmateriaal. Controleer de toestand jaarlijks op wijzigingen.
- Hemelwater dat afspoelt van asbestcement daken of gevels kan asbestdeeltjes bevatten. Gebruik het enkel voor gesloten circuits (bv. spoelen toiletten). Reinig na het vervangen van het dak of de gevel de dakgoten en regenwaterput of -ton om asbesthoudend sediment of slib te verwijderen

- Eenvoudige handelingen: mag via doe-het-zelf of door werknemer(s) met opleidingsattest eenvoudige handelingen
Deze toepassing kan door een aannemer die over een opleidingsattest eenvoudige handelingen beschikt of door een particulier (doe-het-zelf), verwijderd worden indien er geen verhoogd risico op vrijgave van asbestvezels (max. concentratie 0,01 vezels/cm³ - CODEX Art. VI.3-54) ontstaat en de toepassing voorafgaand wordt gefixeerd/bevochtigd; de individuele elementen zonder machinale werktuigen (boormachine, slijpschijf, hogedrukreiniger,...) en zonder breken of gooien een voor een losgemaakt worden; en ten slotte dubbel en luchtdicht verpakt weggevoerd worden naar een erkend afvalpunt (recyclagepark).

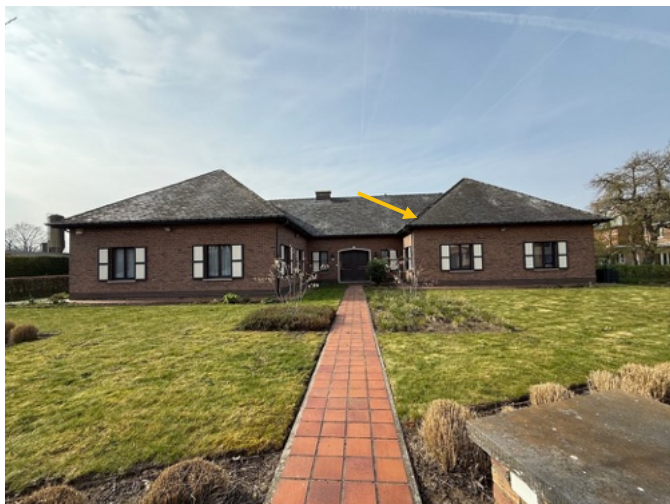
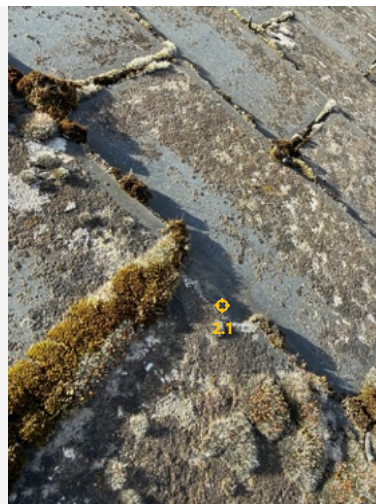
Het asbestmateriaal valt onder de mijlpaal van 2034.

Verwijderen

Eindbeoordeling materiaalrisico	Verhoogd materiaalrisico en/of verhoogde kans op vezelvrijgave
---------------------------------	--

Beschrijving	Dakleien woning
Omgeving	Buiten
Primaire drager	Schuin dak
Asbestmateriaal	Dak- en gevelbekleding - Lei, shingle
Bindmiddel van asbestmateriaal	Cement
Gebondenheid op basis van bindmiddel	Hecht
Hoeveelheid (oppervlakte - aantal)	<ul style="list-style-type: none">• 550,00 m² - 1 stuk
Totale oppervlakte	550,00 m ²
Eenvoudig bereikbaar	Ja
Bevestigingswijze	<ul style="list-style-type: none">• Genageld, geniet
Identificatiemethode	Een monstername door de asbestdeskundige met laboanalyse door een asbestlabo.
Destructieve handeling voor identificatie	Nee
Opmerking	De hoeveelheid is een zo nauwkeurig mogelijke opmeting, waar evenwel kleine afwijkingen op mogelijk zijn. De vermelde hoeveelheden zijn louter informatief en niet bindend.

- Zorg voor een veilig beheer. Vermijd het beschadigen van het asbestmateriaal. Controleer de toestand jaarlijks op wijzigingen.
- Hemelwater dat afspoelt van asbestcement daken of gevels kan asbestdeeltjes bevatten. Gebruik het enkel voor gesloten circuits (bv. spoelen toiletten). Reinig na het vervangen van het dak of de gevel de dakgoten en regenwaterput of -ton om asbesthoudend sediment of slib te verwijderen

- Eenvoudige handelingen: mag via doe-het-zelf of door werknemer(s) met opleidingsattest eenvoudige handelingen
Deze toepassing kan door een aannemer die over een opleidingsattest eenvoudige handelingen beschikt of door een particulier (doe-het-zelf), verwijderd worden indien er geen verhoogd risico op vrijgave van asbestvezels (max. concentratie 0,01 vezels/cm³ - CODEX Art. VI.3-54) ontstaat en de toepassing voorafgaand wordt gefixeerd/bevochtigd; de individuele elementen zonder machinale werktuigen (boormachine, slijpschijf, hogedrukreiniger,...) en zonder breken of gooien een voor een losgemaakt worden; en ten slotte dubbel en luchtdicht verpakt weggevoerd worden naar een erkend afvalpunt (recyclagepark).

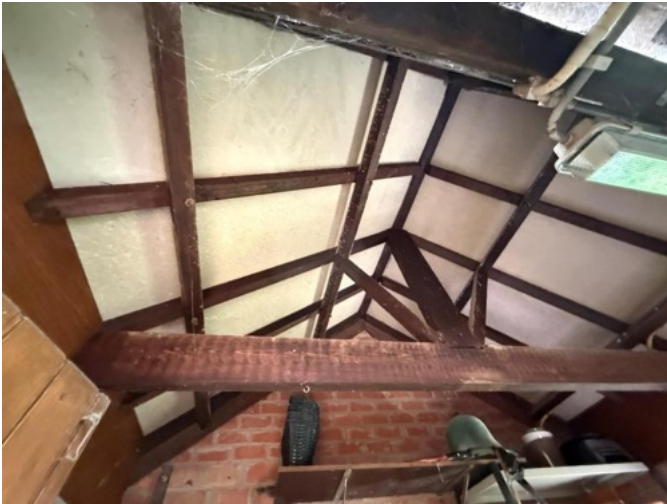
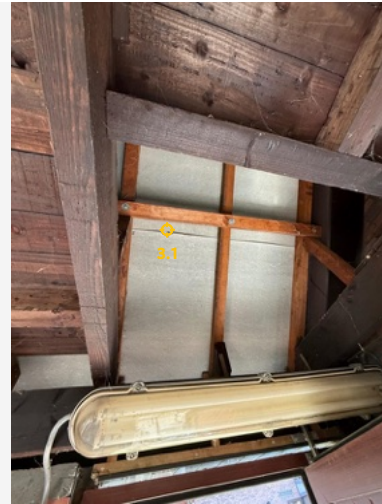
Beschrijving	Onderdak menuiserie kippenhok
Omgeving	Binnen
Primaire drager	Schuin dak
Asbestmateriaal	Plaat, paneel, tablet - Type Menuiserie
Bindmiddel van asbestmateriaal	Cement
Gebondenheid op basis van bindmiddel	Hecht
Hoeveelheid (oppervlakte - dikte - aantal)	<ul style="list-style-type: none"> • 30,00 m² - 0,30 cm - 1 stuk
Totaal volume	0,09 m ³
Eenvoudig bereikbaar	<p>Nee</p> <ul style="list-style-type: none"> • Het asbestmateriaal is bedekt (uitgezonderd laag verf, coating, behang, kunststof, textiel) en het wegnemen van het bedekkende materiaal kan niet zonder het bedekkende materiaal te beschadigen.
Bevestigingswijze	<ul style="list-style-type: none"> • Geklemd
Identificatiemethode	Een monstername door de asbestdeskundige met laboanalyse door een asbestlabo.
Destructieve handeling voor identificatie	Nee
Opmerking	De hoeveelheid is een zo nauwkeurig mogelijke opmeting, waar evenwel kleine afwijkingen op mogelijk zijn. De vermelde hoeveelheden zijn louter informatief en niet bindend.

- Eenvoudige handelingen: mag via doe-het-zelf of door werknemer(s) met opleidingsattest eenvoudige handelingen
Deze toepassing kan door een aannemer die over een opleidingsattest eenvoudige handelingen beschikt of door een particulier (doe-het-zelf), verwijderd worden indien er geen verhoogd risico op vrijgave van asbestvezels (max. concentratie 0,01 vezels/cm³ - CODEX Art. VI.3-54) ontstaat en de toepassing voorafgaand wordt gefixeerd/bevochtigd; de individuele elementen zonder machinale werktuigen (boormachine, slijpschijf, hogedrukreiniger,...) en zonder breken of gooien een voor een losgemaakt worden; en ten slotte dubbel en luchtdicht verpakt weggevoerd worden naar een erkend afvalpunt (recyclagepark).

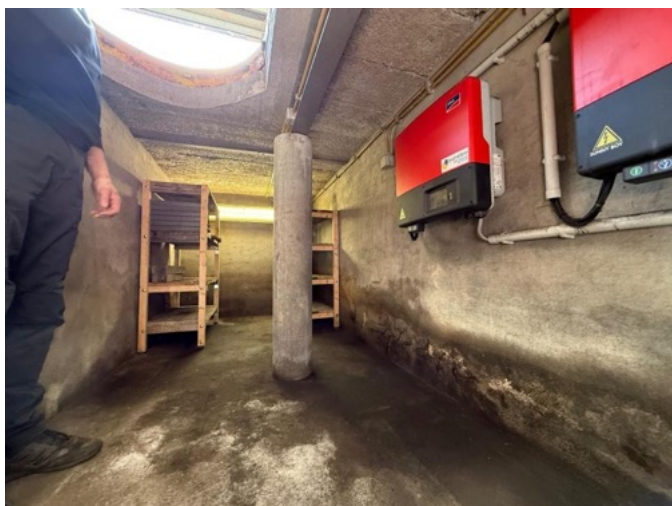
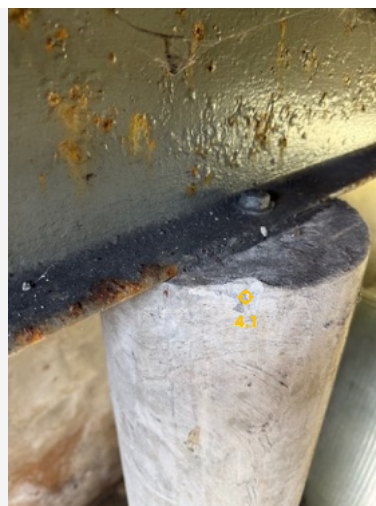
Beschrijving	Verloren bekisting smeerput aparte garage
Omgeving	Binnen
Primaire drager	Fundering-draagstructuur (horizontaal, verticaal)
Asbestmateriaal	Verloren bekisting - Buis, koper
Bindmiddel van asbestmateriaal	Cement
Gebondenheid op basis van bindmiddel	Hecht
Hoeveelheid (lengte - omtrek - dikte - aantal)	<ul style="list-style-type: none"> • 1,85 m - 57,00 cm - 1,00 cm - 1 stuk • 1,85 m - 57,00 cm - 1,00 cm - 1 stuk
Totaal volume	0,021 m ³
Eenvoudig bereikbaar	Ja
Bevestigingswijze	<ul style="list-style-type: none"> • Verlijmd, ingegoten, versmeerd
Identificatiemethode	Een monstername door de asbestdeskundige met laboanalyse door een asbestlabo.
Destructieve handeling voor identificatie	Nee
Opmerking	<p>De hoeveelheid is een zo nauwkeurig mogelijke opmeting, waar evenwel kleine afwijkingen op mogelijk zijn. De vermelde hoeveelheden zijn louter informatief en niet bindend.</p> <p>De dikte is niet vaststelbaar.</p>

- Eenvoudige handelingen: mag via doe-het-zelf of door werknemer(s) met opleidingsattest eenvoudige handelingen
Deze toepassing mag door een aannemer die over een opleidingsattest eenvoudige handelingen beschikt of door een particulier (doe-het-zelver), verwijderd worden indien er geen verhoogd risico op vrijgave van asbestvezels (max. concentratie 0,01 vezels/cm³ - CODEX Art. VI.3-54) ontstaat en de toepassing voorafgaand wordt gefixeerd/bevochtigd. De individuele elementen moeten zonder machinale werktuigen (boormachine, slijpschijf, hogedrukreiniger, â†) en zonder breken of gooien een voor een losgemaakt worden en dubbel en luchtdicht verpakt afgevoerd worden naar een erkend afvalpunt (recyclagepark). Daar moeten ze voorzichtig in de container voor asbestafval worden gelegd. Op het recyclagepark worden uitsluitend hechtgebonden asbestmaterialen aanvaard. Niet-hechtgebonden asbestmaterialen kunnen enkel bij een erkend asbestverwijderaar of asbestafvalverwerker worden aangeboden.

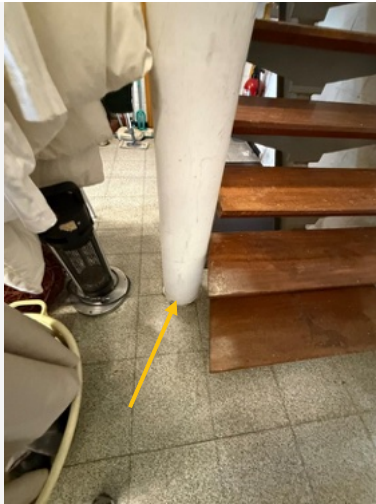
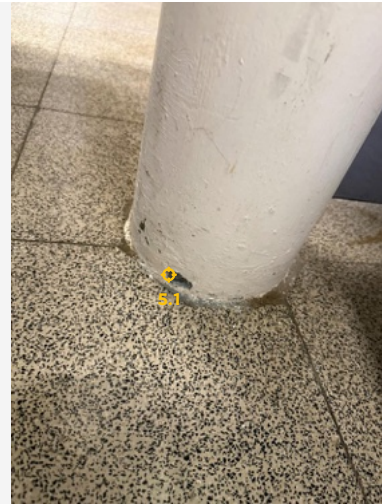
Beschrijving	Verloren bekisting garage woning
Omgeving	Binnen
Primaire drager	Fundering-draagstructuur (horizontaal, verticaal)
Asbestmateriaal	Verloren bekisting - Buis, koker
Bindmiddel van asbestmateriaal	Cement
Gebondenheid op basis van bindmiddel	Hecht
Hoeveelheid (lengte - omtrek - dikte - aantal)	<ul style="list-style-type: none">• 2,65 m - 57,00 cm - 1,00 cm - 1 stuk
Totaal volume	0,015 m ³
Eenvoudig bereikbaar	Nee <ul style="list-style-type: none">• Verwijdering tast de bouwkundige integriteit aan.
Bevestigingswijze	<ul style="list-style-type: none">• Geklemd• Verlijmd, ingegoten, versmeerd
Identificatiemethode	Een monstername door de asbestdeskundige met laboanalyse door een asbestlabo.
Destructieve handeling voor identificatie	Nee
Opmerking	De hoeveelheid is een zo nauwkeurig mogelijke opmeting, waar evenwel kleine afwijkingen op mogelijk zijn. De vermelde hoeveelheden zijn louter informatief en niet bindend.

- Eenvoudige handelingen: mag via doe-het-zelf of door werknemer(s) met opleidingsattest eenvoudige handelingen
Deze toepassing kan door een aannemer die over een opleidingsattest eenvoudige handelingen beschikt of door een particulier (doe-het-zelf), verwijderd worden indien er geen verhoogd risico op vrijgave van asbestvezels (max. concentratie 0,01 vezels/cm³ - CODEX Art. VI.3-54) ontstaat en de toepassing voorafgaand wordt gefixeerd/bevochtigd; de individuele elementen zonder machinale werktuigen (boormachine, slijpschijf, hogedrukreiniger,...) en zonder breken of gooien een voor een losgemaakt worden; en ten slotte dubbel en luchtdicht verpakt weggevoerd worden naar een erkend afvalpunt (recyclagepark).

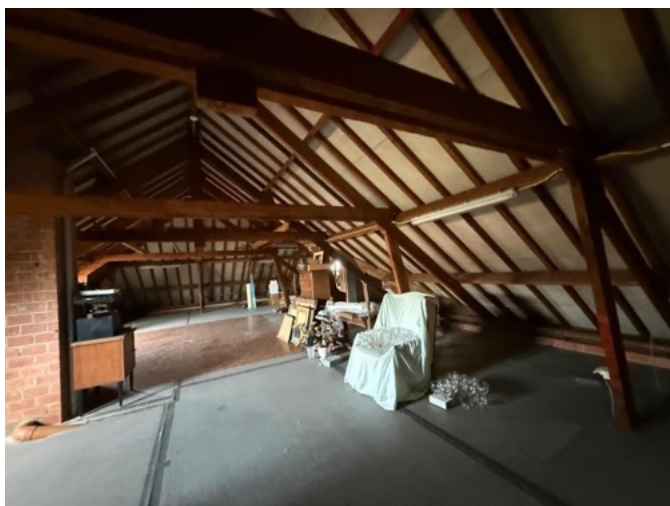
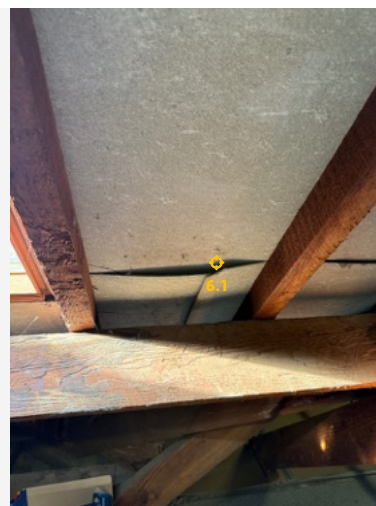
Beschrijving	Onderdak menuiserie zolder woning
Omgeving	Binnen
Primaire drager	Schuin dak
Asbestmateriaal	Plaat, paneel, tablet - Type Menuiserie
Bindmiddel van asbestmateriaal	Cement
Gebondenheid op basis van bindmiddel	Hecht
Hoeveelheid (oppervlakte - dikte - aantal)	<ul style="list-style-type: none">• 550,00 m² - 0,30 cm - 1 stuk
Totaal volume	1,65 m ³
Eenvoudig bereikbaar	Nee <ul style="list-style-type: none">• Het asbestmateriaal is bedekt (uitgezonderd laag verf, coating, behang, kunststof, textiel) en het wegnemen van het bedekkende materiaal kan niet zonder het bedekkende materiaal te beschadigen.
Bevestigingswijze	<ul style="list-style-type: none">• Geklemd
Identificatiemethode	Een monstername door de asbestdeskundige met laboanalyse door een asbestlabo.
Destructieve handeling voor identificatie	Nee
Opmerking	De hoeveelheid is een zo nauwkeurig mogelijke opmeting, waar evenwel kleine afwijkingen op mogelijk zijn. De vermelde hoeveelheden zijn louter informatief en niet bindend.

- Eenvoudige handelingen: mag via doe-het-zelf of door werknemer(s) met opleidingsattest eenvoudige handelingen
Deze toepassing kan door een aannemer die over een opleidingsattest eenvoudige handelingen beschikt of door een particulier (doe-het-zelf), verwijderd worden indien er geen verhoogd risico op vrijgave van asbestvezels (max. concentratie 0,01 vezels/cm³ - CODEX Art. VI.3-54) ontstaat en de toepassing voorafgaand wordt gefixeerd/bevochtigd; de individuele elementen zonder machinale werktuigen (boormachine, slijpschijf, hogedrukreiniger,...) en zonder breken of gooien een voor een losgemaakt worden; en ten slotte dubbel en luchtdicht verpakt weggevoerd worden naar een erkend afvalpunt (recyclagepark).

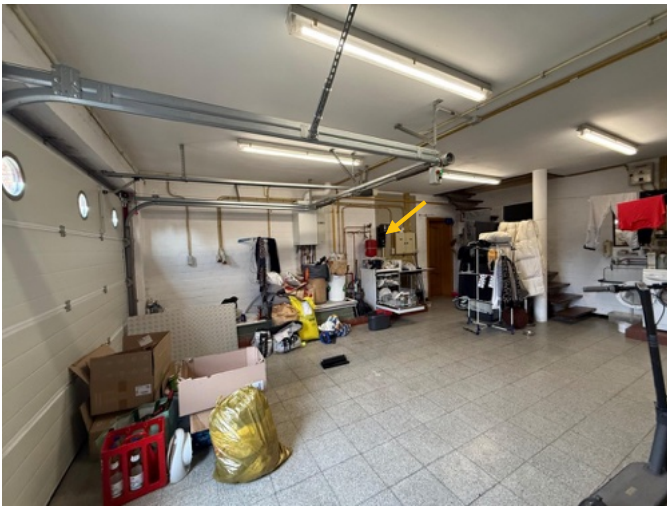
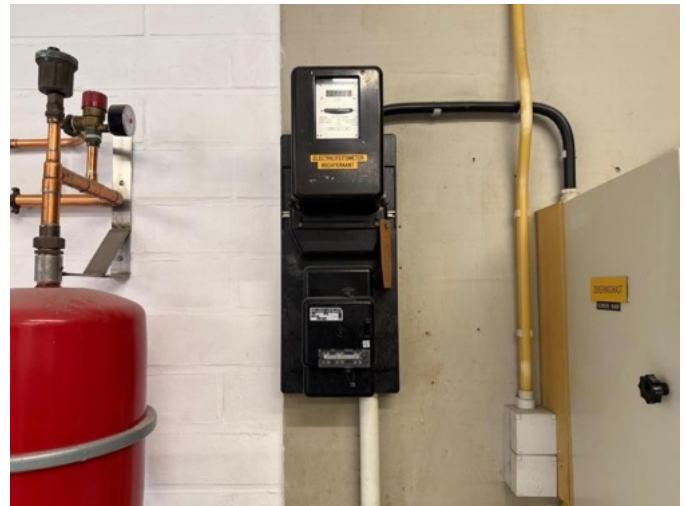
Beschrijving	Bakeliet in garage woning
Omgeving	Binnen
Primaire drager	Binnenwand
Asbestmateriaal	Plaat, paneel, tablet - Type Bakeliet
Bindmiddel van asbestmateriaal	Kunststof of -hars
Gebondenheid op basis van bindmiddel	Hecht
Hoeveelheid (oppervlakte - dikte - aantal)	<ul style="list-style-type: none"> • 0,50 m² - 0,30 cm - 1 stuk
Totaal volume	0,002 m ³
Eenvoudig bereikbaar	Ja
Bevestigingswijze	<ul style="list-style-type: none"> • Geklemd • Geschroefd
Identificatiemethode	<p>De asbestdeskundige beoordeelt het materiaal als asbestverdacht en dus asbesthoudend, en dit zonder monstername.</p> <p>Motivatie: De monstername brengt andere schade aan dan schade die inherent is aan de monstername.</p>
Destructieve handeling voor identificatie	Nee
Opmerking	<p>Deze oppervlakte werd niet gemeten, maar geschat op basis van een benadering voor alle aanwezige aftakdozen en meter. Deze schatting mag niet worden gebruikt als maatstaf voor heffingen. Als deskundige hebben wij geverifieerd dat het materiaal inderdaad bakeliet betreft en geen harde PVC. Bakeliet wordt door ons beschouwd als een asbestverdachte toepassing, aangezien het in veel gevallen asbesthoudend is. We hebben echter geen staalname uitgevoerd om de functionaliteit van de schakelaars niet in gevaar te brengen.</p>

- Eenvoudige handelingen: mag via doe-het-zelf of door werknemer(s) met opleidingsattest eenvoudige handelingen
Deze toepassing kan door een aannemer die over een opleidingsattest eenvoudige handelingen beschikt of door een particulier (doe-het-zelf), verwijderd worden indien er geen verhoogd risico op vrijgave van asbestvezels (max. concentratie 0,01 vezels/cm³ - CODEX Art. VI.3-54) ontstaat en de toepassing voorafgaand wordt gefixeerd/bevochtigd; de individuele elementen zonder machinale werktuigen (boormachine, slijpschijf, hogedrukreiniger,...) en zonder breken of gooien een voor een losgemaakt worden; en ten slotte dubbel en luchtdicht verpakt weggevoerd worden naar een erkend afvalpunt (recyclagepark).
