Asbestinventarisatetest

St.-Rochusstraat 3, 3040 Huldenberg

Attestnummer : 20260302-000300.000

Uitgegeven op : 02.03.2026

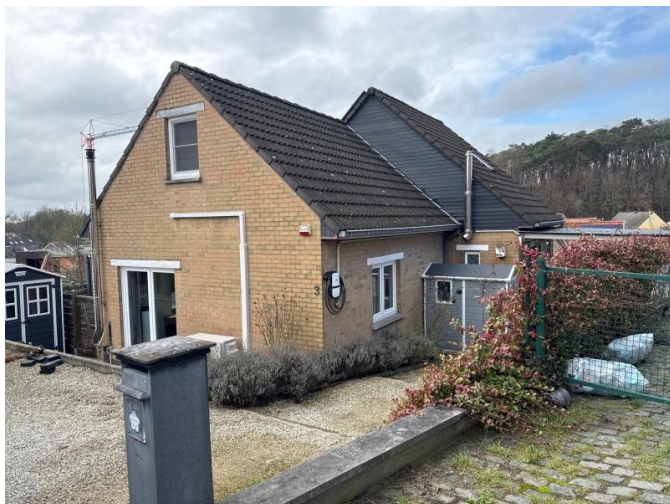
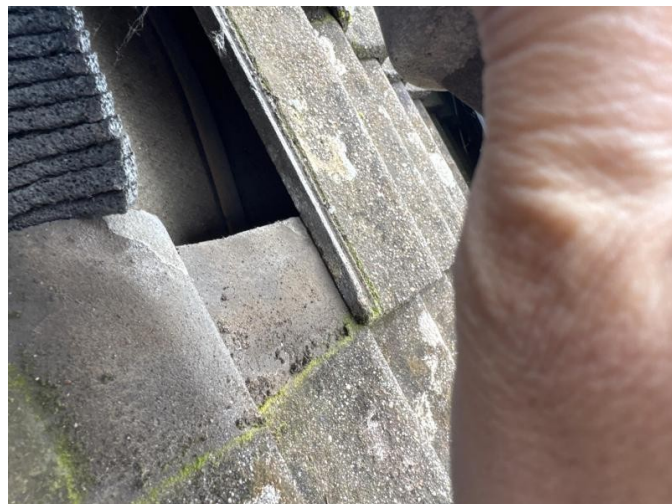
Het asbestmateriaal valt onder de mijlpaal van 2040.

Eindbeoordeling materiaalrisico	Verhoogd materiaalrisico en/of verhoogde kans op vezelvrijgave
---------------------------------	--

Gebondenheid	Categorie 1: hechtgebonden in oorsprong
Asbestsoort (vezeltype)	Crocidoliet aanwezig
Asbestconcentratie	Laag (< 50%)
Afschermingsgraad van het gehele materiaal	Geheel of deels (ook) vrij aan de binnenlucht
Toestand van het materiaal	Licht beschadigd, licht verweerd. Intact calciumsilicaatmateriaal of categorie III 'gebondenheid'

Beschrijving	Onderdakplaten
Omgeving	Binnen
Primaire drager	Schuin dak
Asbestmateriaal	Plaat, paneel, tablet - Type Menuiserite
Bindmiddel van asbestmateriaal	Cement
Gebondenheid op basis van bindmiddel	Hecht
Hoeveelheid (oppervlakte - dikte - aantal)	• 80,00 m ² - 1,00 cm - 1 stuk
Totaal volume	0,80 m ³
Eenvoudig bereikbaar	Ja
Bevestigingswijze	• Geklemd
Identificatiemethode	<p>De asbestdeskundige beoordeelt het materiaal als asbestverdacht en dus asbesthoudend, en dit zonder monstername.</p> <p>Motivatie: Er is een onderzoeksbepmerking die monstername verhindert; De ruimte heeft een hoogte die lager is dan 1,50 meter.</p>
Destructieve handeling voor identificatie	Nee
Opmerking	Hoeveelheden zijn slechts een ruwe schatting en mogen niet gebruikt worden voor de opmaak van verwijderingsoffertes. BIJ AFBRAAK STAAL NEMEN OM BIJHORENDE VERWIJDERICHTTECHNIEK AL DAN NIET TOE TE PASSEN.

Verwijderen

- Zorg voor een veilig beheer. Vermijd het beschadigen van het asbestmateriaal. Controleer de toestand jaarlijks op wijzigingen.
- Voer bijkomende staalname(s) uit.

- Eenvoudige handelingen: mag via doe-het-zelf of door werknemer(s) met opleidingsattest eenvoudige handelingen
Indien de verwijdering kan gebeuren zonder verdere beschadiging mag dit gebeuren door een werknemer met opleidingsattest eenvoudige handelingen. Gebruik van een FFP3 mondkap wordt aangeraden.
- Eenvoudige handelingen: enkel door erkend asbestverwijderaar
Indien de verwijdering niet kan gebeuren zonder verdere beschadiging dient dit te gebeuren door een erkend verwijderaar.

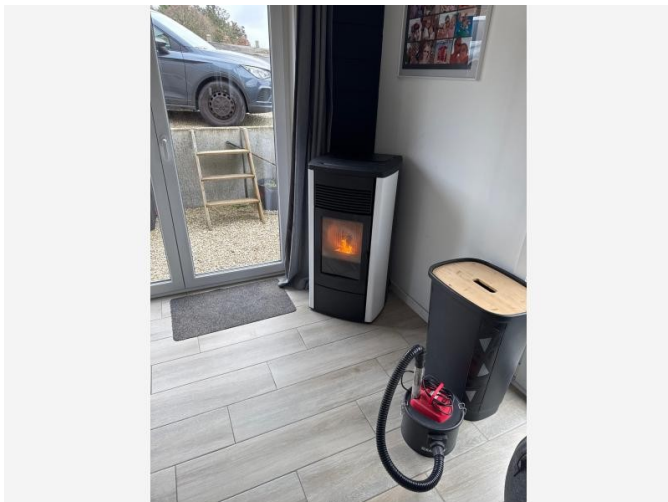
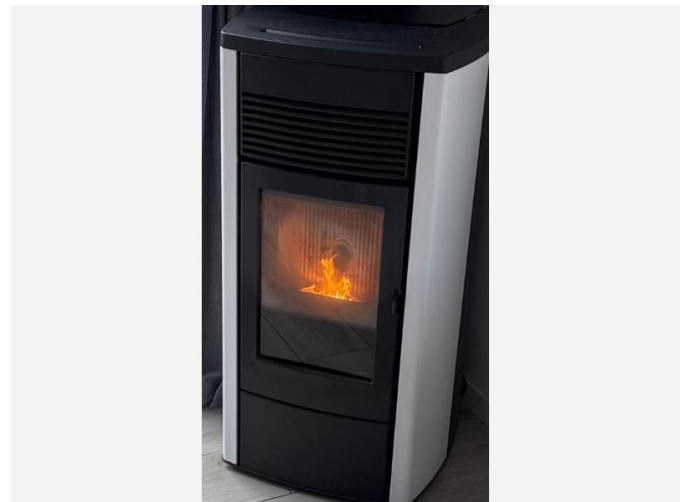
Beschrijving	Notitie	Terug te vinden op plannen
Fiche 4: Stookinstallatie vernieuwd	De stookinstallatie is vernieuwd. Dit is een vernieuwde Vaillant ketel, echter werd de keuring in kwestie uitgevoerd voor de verandering van het protocol. Dit zorgt ervoor dat er destijds geen foto is genomen van deze installatie.	Plan 1.1: Plan
Fiche 5: Dakbedekking - pannen	De dakbedekking van het hoofdgebouw (hellend dak) bestaat uit dakpannen, die bijgevolg niet asbesthoudend zijn.	Plan 1.1: Plan

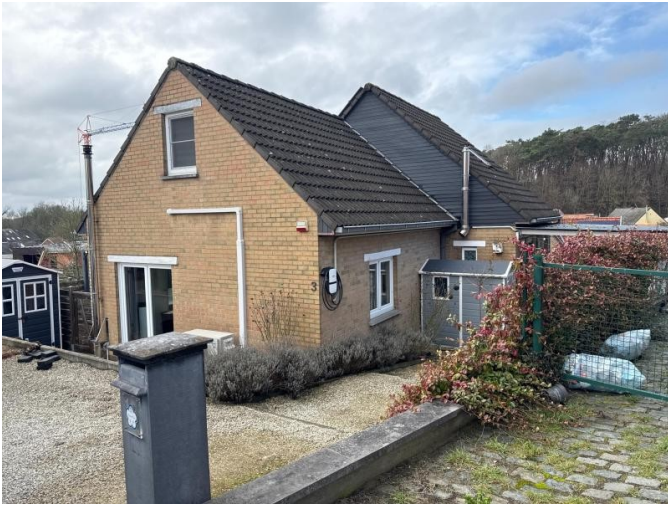
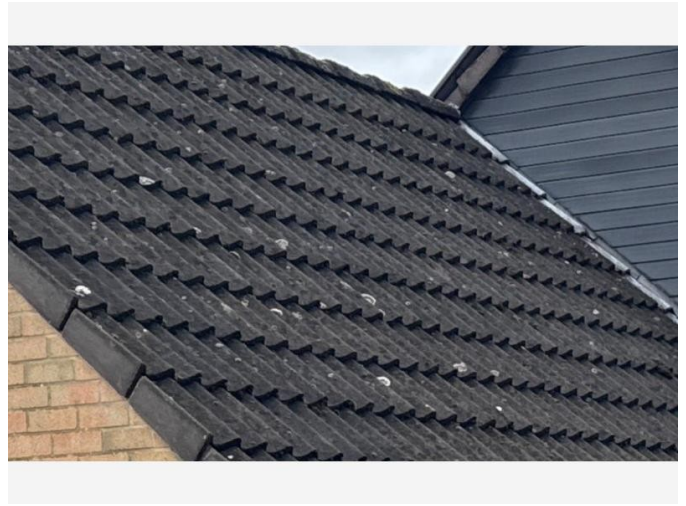
Fiche 5: Dakbedekking - pannen

Geheel hellend dak bestaat uit pannen.
Fiche betreffende onderliggende lagen is geldig over de gehele scope van inspectie.
