# Asbestinventarisatetest

Zoniënwoodlaan 159/202, 1640 Sint-Genesius-Rode

Attestnummer : **20251204-000454.000**

Uitgegeven op : **04.12.2025**

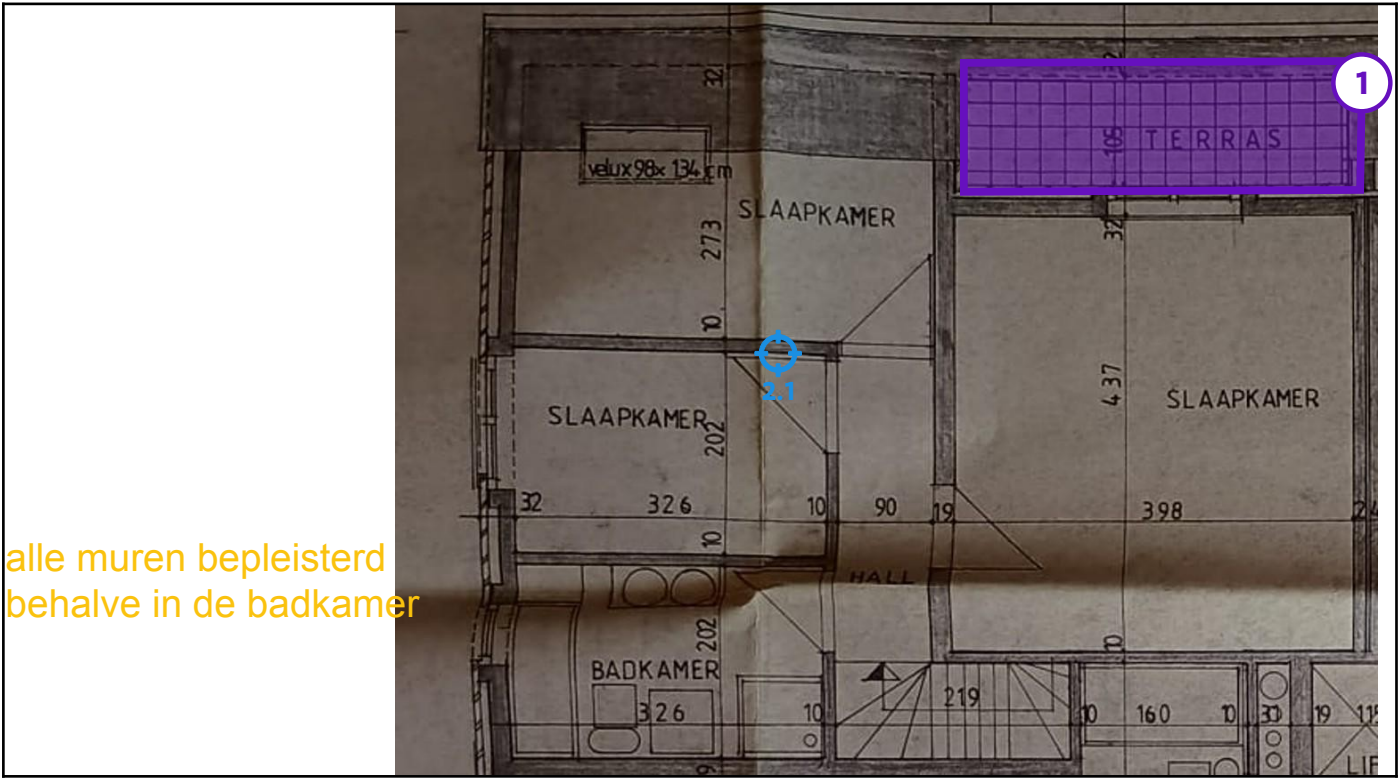
# Plan 1.5: appartement derde verdieping

| Beschrijving | Type | Actie |
|---|---|---|
| 1. Dakbedekking plat dak | Advies | - |
| 2. Pleisterwerk wanden | Geen asbest | - |

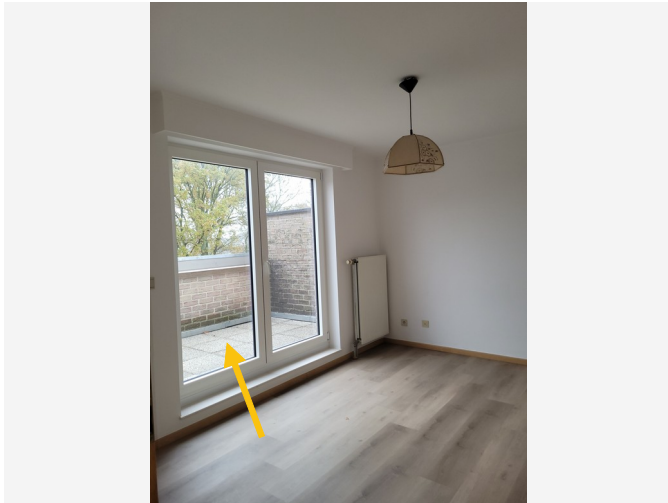
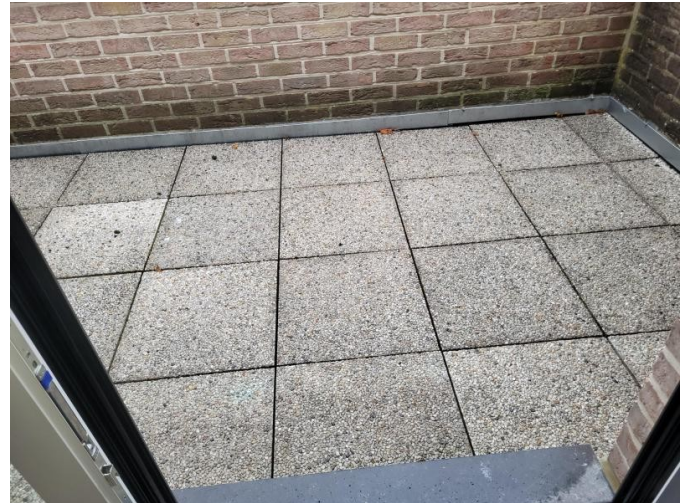
Het terras werd afgewerkt met tegels. Hieronder zit er waarschijnlijk een laag roofing. Verdere analyse vergt destructief onderzoek.

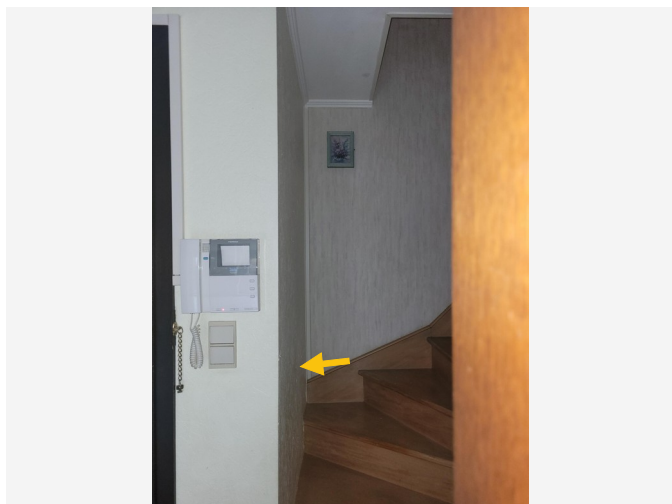
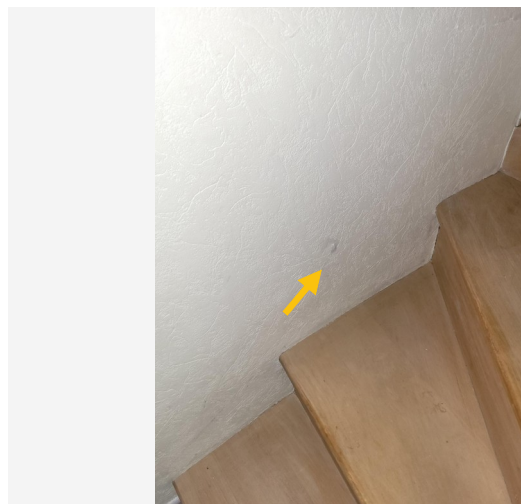
## Fiche 2: Pleisterwerk wanden

Geen asbest

| # | Type | Referentie | Resultaat |
|---|---|---|---|
| 2.1 | Mengmonster | 9122813 | Geen asbest |

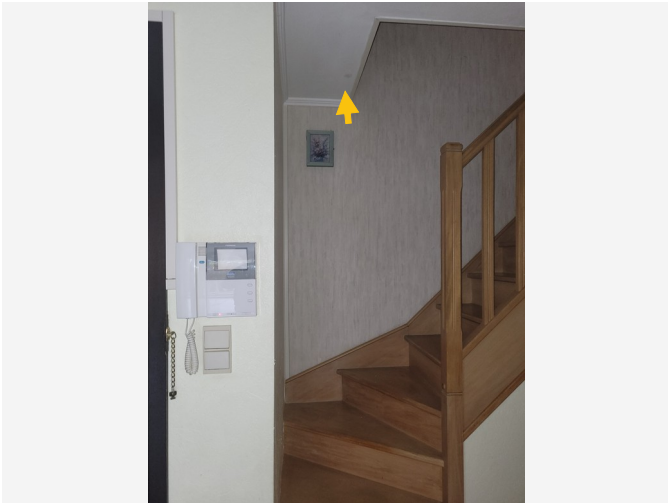
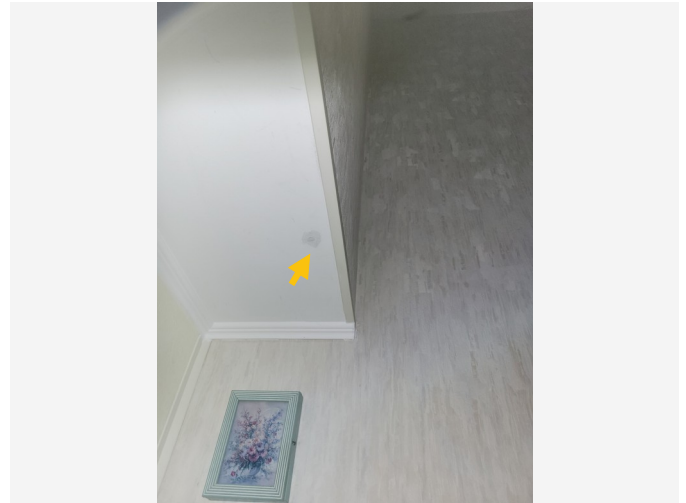
## Fiche 3: Pleisterwerk plafonds

Geen asbest

| # | Type | Referentie | Resultaat |
|---|---|---|---|
| 3.1 | Mengmonster | 9122812 | Geen asbest |

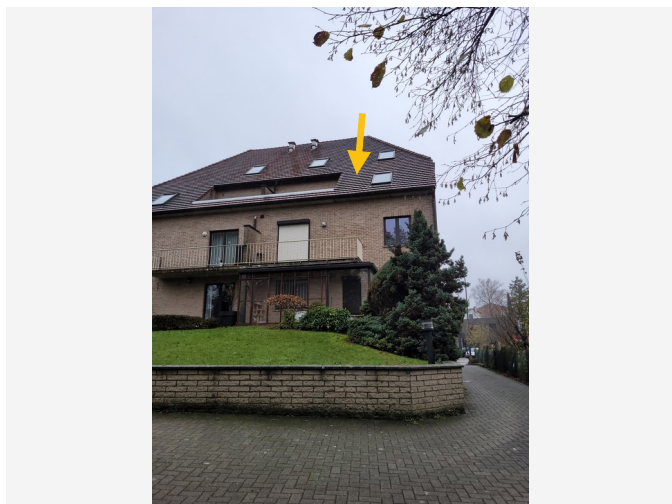
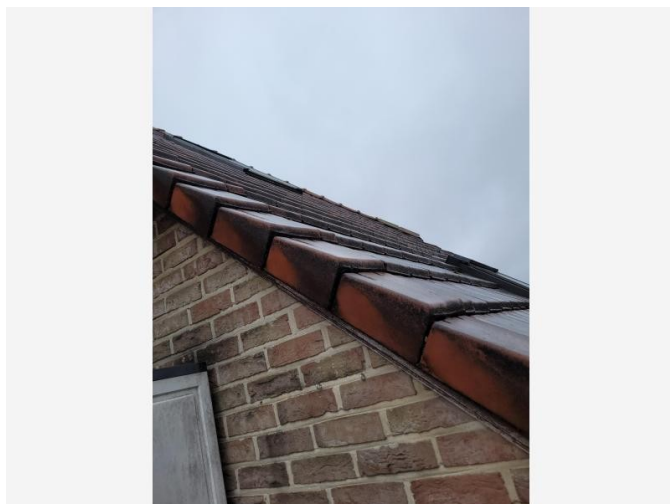
### Fiche 4: dakbedekking

| Beschrijving | Notitie | Terug te vinden op plannen |
|---|---|---|
| Fiche 4: dakbedekking | Het schuin dak bestaat uit dakpannen en behoort tot de gemeenschappelijke delen. | - |

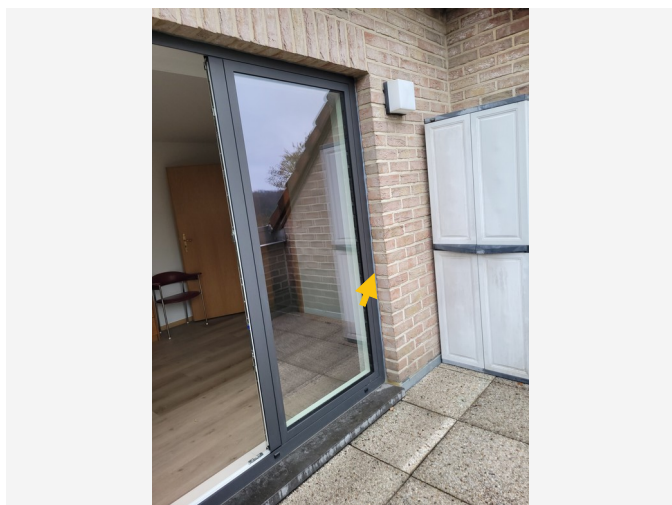
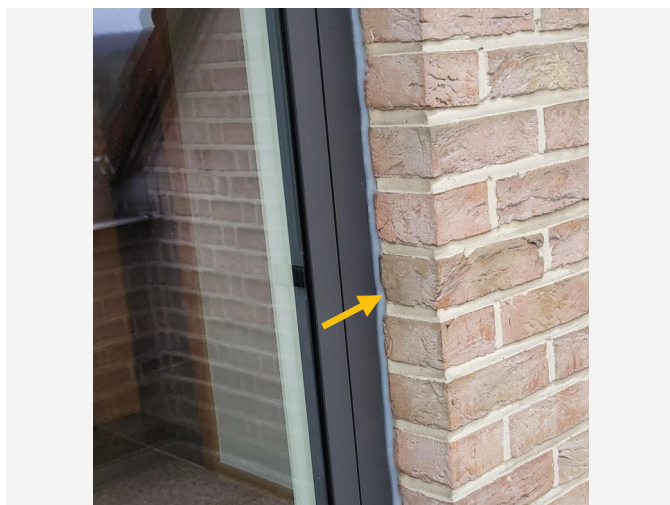
### Fiche 5: afdichtingsmateriaal aan schrijnwerk

| Beschrijving | Notitie | Terug te vinden op plannen |
|---|---|---|
| Fiche 5: afdichtingsmateriaal aan schrijnwerk | Het afdichtingsmateriaal is niet asbestverdacht. | - |
