# Asbestinventarisatattest

Kreglingerstraat 34/6, 2100 Antwerpen

Attestnummer : 20260414-000329.000

Uitgegeven op : 14.04.2026

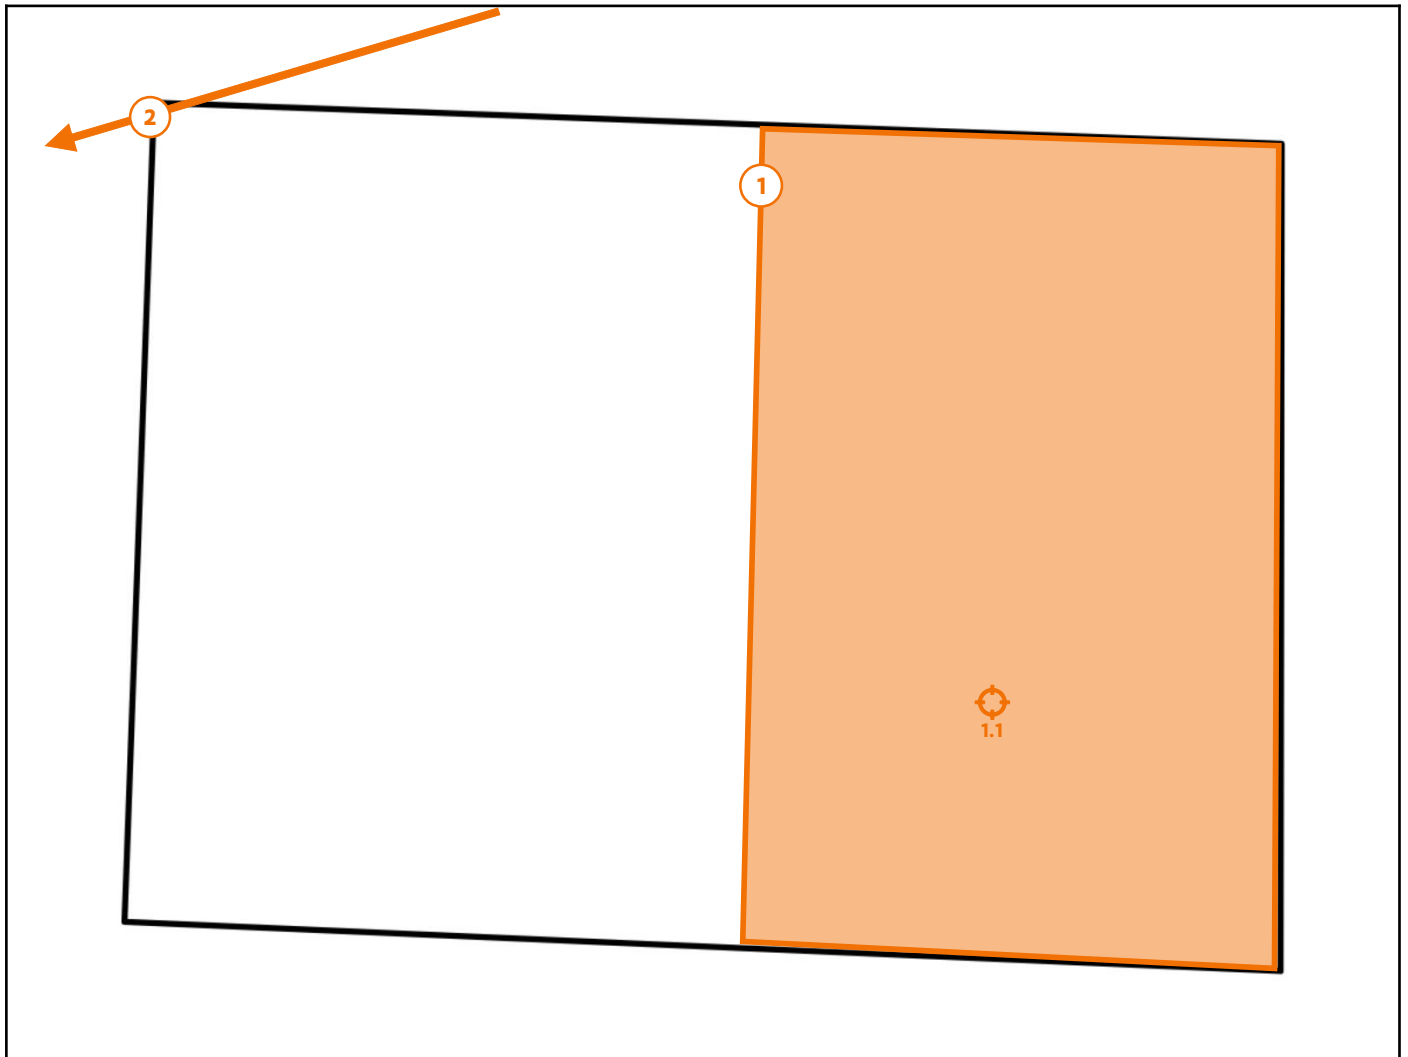
## Plan 2.1: Plan tuinberging

| Beschrijving | Type | Actie |
|---|---|---|
| 1. Golfplaten | Asbestmateriaal | Verwijderen |
| 2. Pijp hemelwaterafvoer | Asbestmateriaal | Verwijderen |

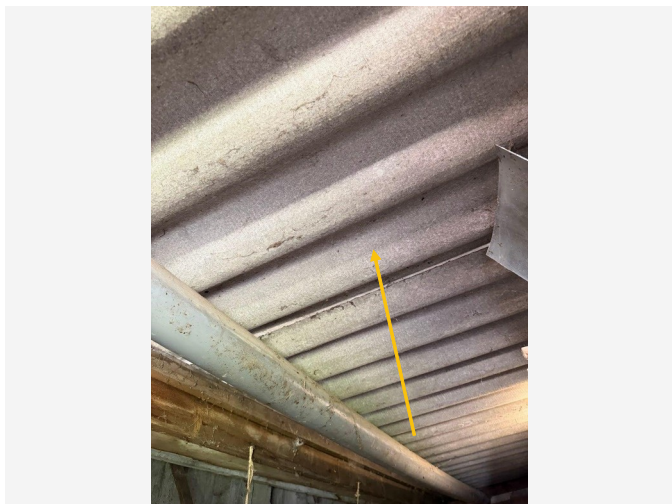
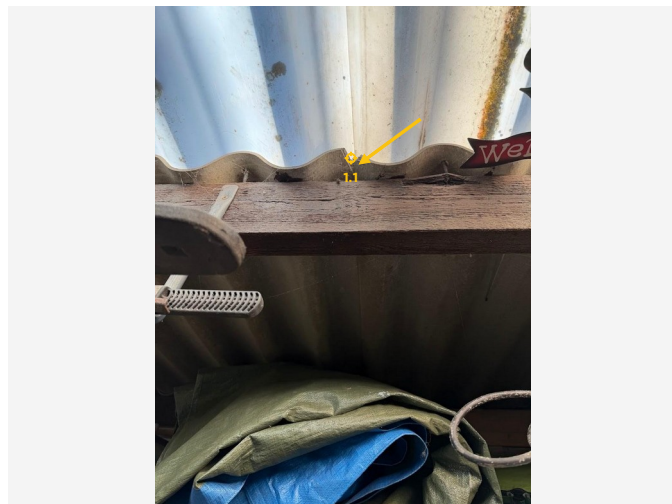
| Fiche 1: Golfplaten..... | 11 |

| Eindbeoordeling materiaalisico | Laag materiaalisico en/of verlaagde kans op vezelvrijgave |

| Gebondenheid | Categorie 1: hechtgebonden in oorsprong |
| Asbestsoort (vezeltype) | Alleen chrysotiel aanwezig |
| Asbestconcentratie | Laag (< 50%) |
| Toestand van het materiaal | Licht beschadigd, licht verweerd. Intacte calciumsilicaatplaat of materiaal met categorie 3-gebondenheid |

| # | Type | Referentie | Resultaat |
|---|---|---|---|
| 1.1 | Puntmonster | 12519 | Chrysotiel |

| Beschrijving | Golfplaten |
| Asbestmateriaal | Dak- en gevelbekleding - Golfplaat |
| Hoeveelheid (oppervlakte - aantal) | • 16,00 m <sup>2</sup> - 1 stuk |

Het asbestmateriaal valt onder de mijlpaal van 2034.

Verwijderen

- Verwijder dit asbestmateriaal zo snel mogelijk. Volg de toestand goed op.

- Eenvoudige handelingen: mag via doe-het-zelf of door werknemer(s) met opleidingsattest eenvoudige handelingen  
Draag steeds de nodige en geschikte persoonlijke beschermingsmiddelen (FFP3 masker, handschoenen, wegwerpoveral,...) bij het verwijderen van asbestcementoepassingen. Besprenkel of vernevel de toepassing om vezelvrijgave in de lucht te voorkomen.

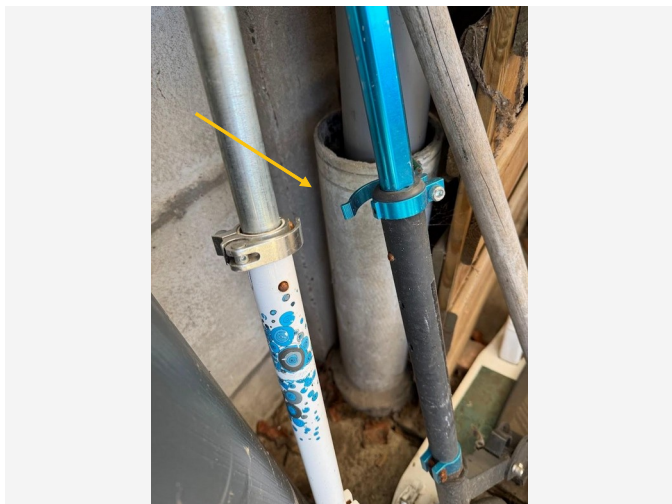
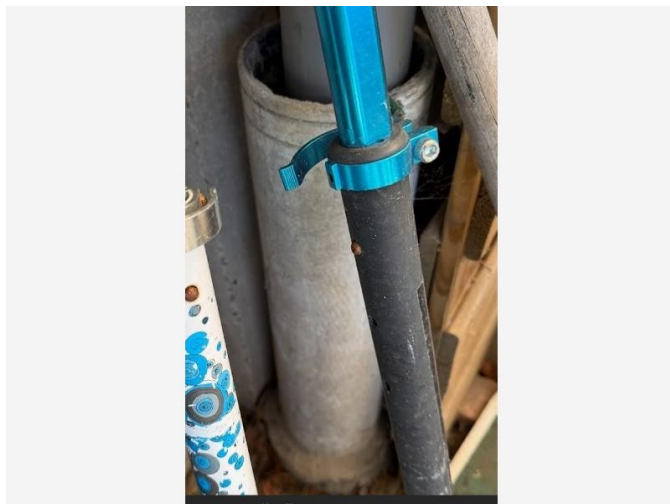
| Fiche 2: Pijp hemelwaterafvoer..... | 14 |

| Eindbeoordeling materiaalisico | Laag materiaalisico en/of verlaagde kans op vezelvrijgave |

| Gebondenheid | Categorie 1: hechtgebonden in oorsprong |
| Asbestsoort (vezeltype) | Crocidoliet aanwezig |
| Asbestconcentratie | Laag (< 50%) |
| Toestand van het materiaal | Licht beschadigd, licht verweerd. Intacte calciumsilicaatplaat of materiaal met categorie 3-gebondenheid |

| Beschrijving | Pijp hemelwaterafvoer |
| Asbestmateriaal | Hemelwaterafvoerkanaal |
| Hoeveelheid (lengte - omtrek - dikte - aantal) | <ul style="list-style-type: none"><li>• 1,00 m - 30,00 cm - 1,00 cm - 1 stuk</li></ul> |
| Identificatiemethode | <p>De asbestdeskundige beoordeelt het materiaal als asbestverdacht en dus asbesthoudend, en dit zonder monstername.</p> <p>Motivatie: De monstername brengt andere schade aan dan schade die inherent is aan de monstername.</p> |

Het asbestmateriaal valt onder de mijlpaal van 2034.

Verwijderen

- Zorg voor een veilig beheer. Vermijd het beschadigen van het asbestmateriaal. Controleer de toestand jaarlijks op wijzigingen.

- Eenvoudige handelingen: mag via doe-het-zelf of door werknemer(s) met opleidingsattest eenvoudige handelingen  
Draag steeds de nodige en geschikte persoonlijke beschermingsmiddelen (FFP3 masker, handschoenen, wegwerpoveral,...) bij het verwijderen van asbestcementoepassingen. Besprenkel of vernevel de toepassing om vezelvrijgave in de lucht te voorkomen.

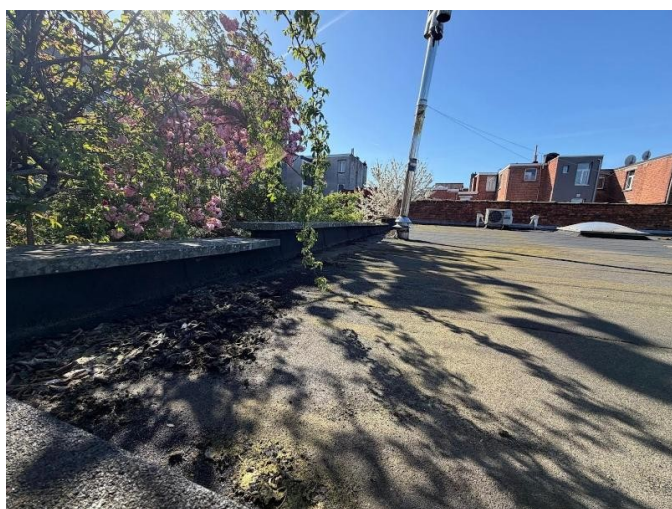
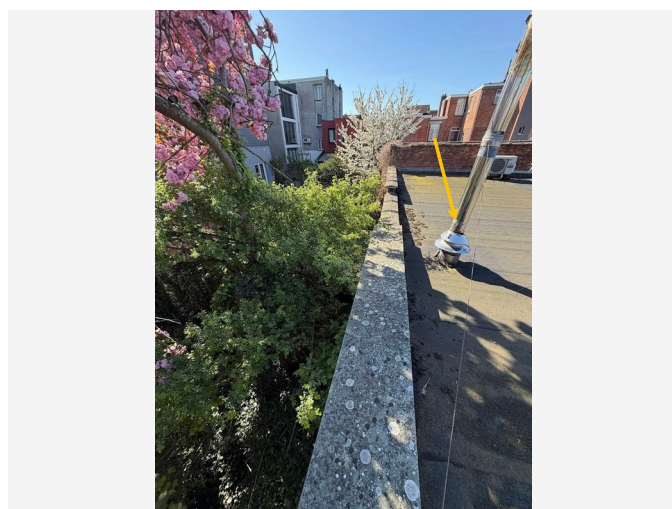
### Fiche 3: Schouwen

| Beschrijving | Notitie | Terug te vinden op plannen |
|---|---|---|
| Fiche 3: Schouwen | Alle schouwen en dakdoorvoeren werden geplaatst in 2006 | - |

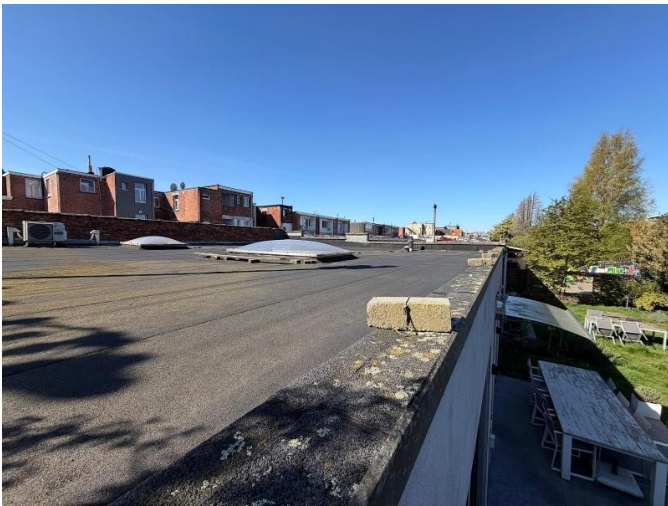
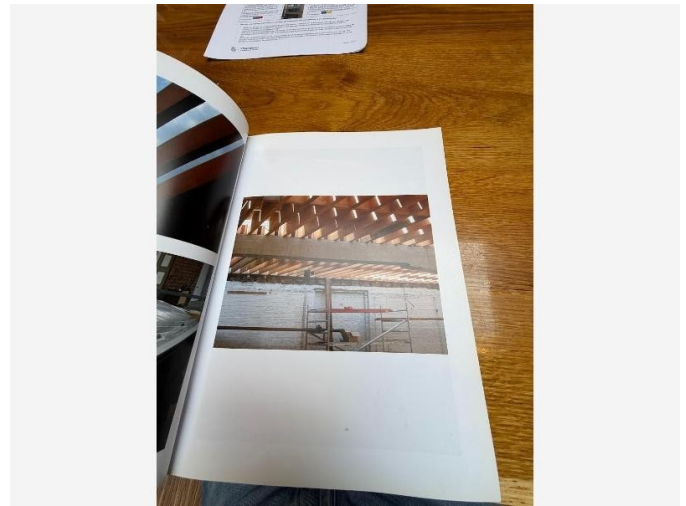
## Fiche 4: Onderdak

| Beschrijving | Notitie | Terug te vinden op plannen |
|---|---|---|
| Fiche 4: Onderdak | dakconstructie en roofing (onder)laag werden geplaatst in 2006 | - |

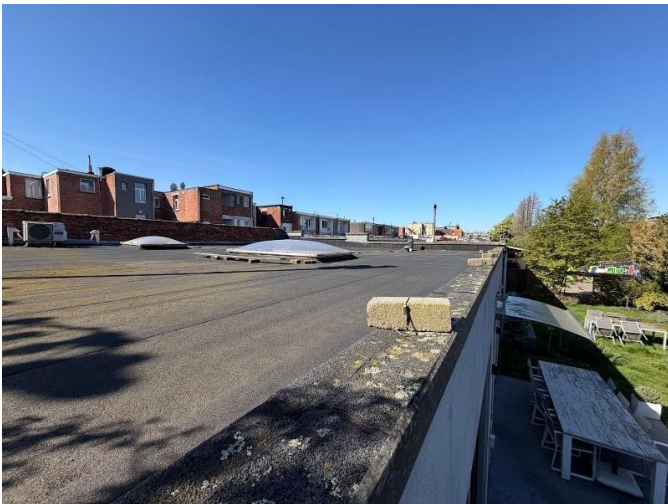
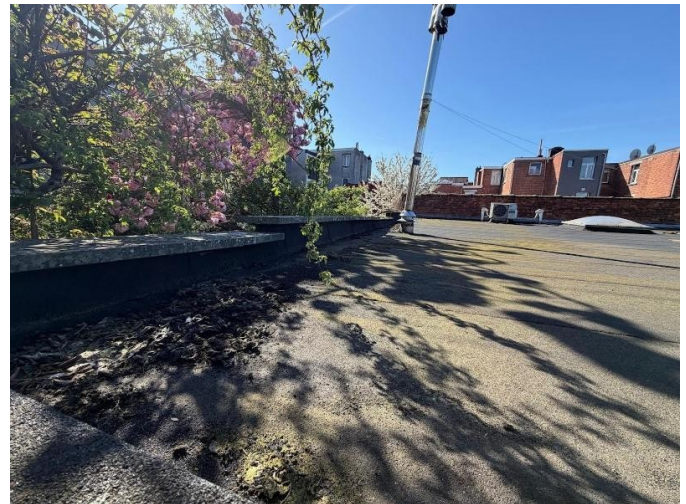
## Fiche 5: Roofing dak

| Beschrijving | Notitie | Terug te vinden op plannen |
|---|---|---|
| Fiche 5: Roofing dak | dakconstructie en roofing (onder)laag werden geplaatst in 2006 | - |

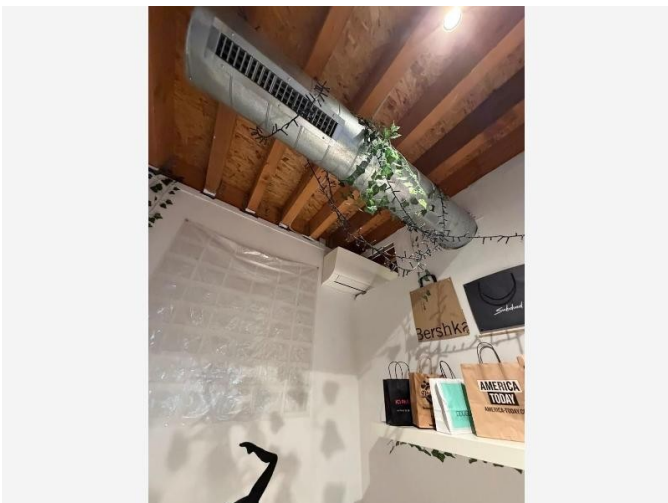
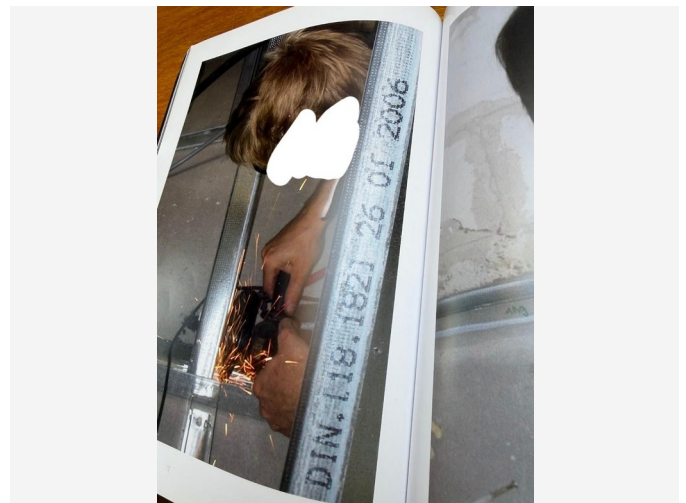
## Fiche 6: Pleisterwerk muren

| Beschrijving | Notitie | Terug te vinden op plannen |
|---|---|---|
| Fiche 6: Pleisterwerk muren | giproc wanden op metalstud constructie werd geplaatst in 2006 | - |

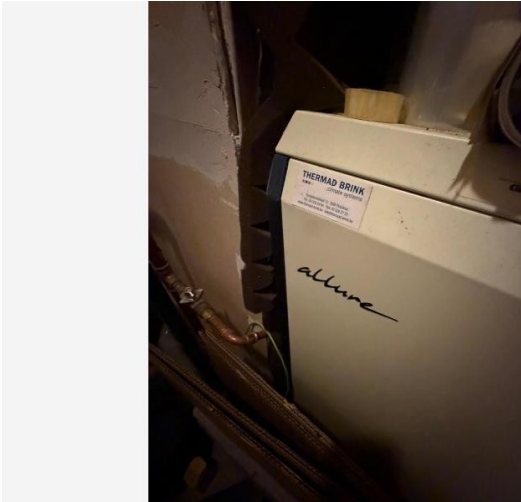
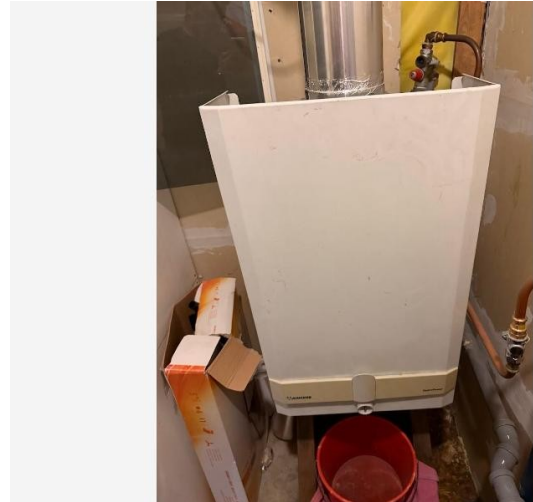
## Fiche 7: Materialen stookketel

| Beschrijving | Notitie | Terug te vinden op plannen |
|---|---|---|
| Fiche 7: Materialen stookketel | verwarmingsinstallatie werd geplaatst in 2006; luchtverwarming met gasdoorstomer voor sanitair warm water en houtkachel | - |

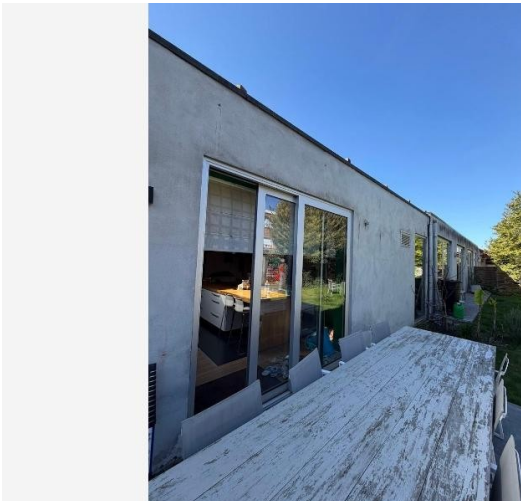
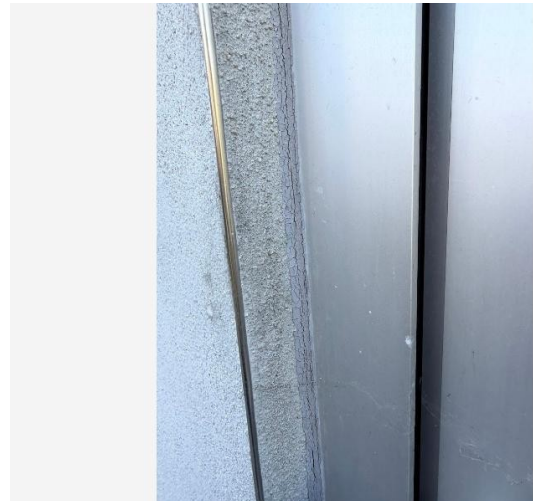
## Fiche 8: Kit ramen

| Beschrijving | Notitie | Terug te vinden op plannen |
|---|---|---|
| Fiche 8: Kit ramen | ramen werden geplaatst in 2006 | - |

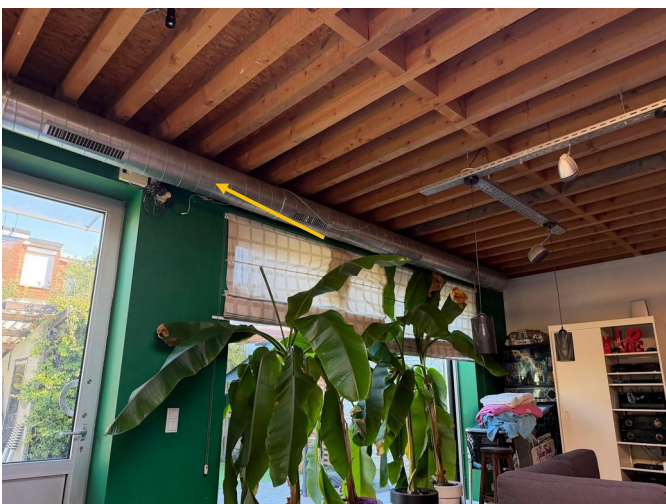
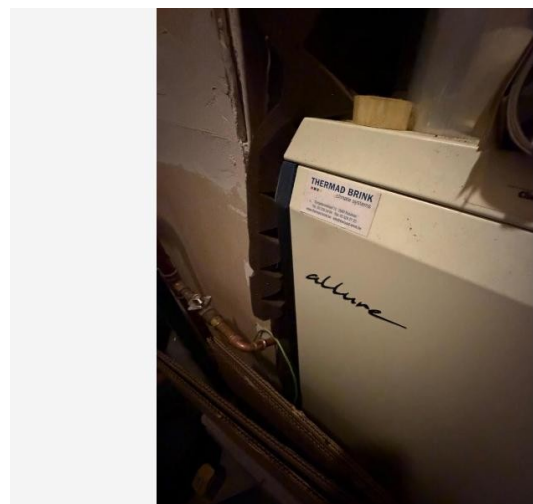
## Fiche 9: Leidingisolatie

| Beschrijving | Notitie | Terug te vinden op plannen |
|---|---|---|
| Fiche 9: Leidingisolatie | verwarmingsinstallatie werd geplaatst in 2006, het betreft luchtverwarming | - |
