# Asbestinventarisatetest

Brugstraat 74, 2340 Beerse

Attestnummer : 20251128-000326.000

Uitgegeven op : 28.11.2025

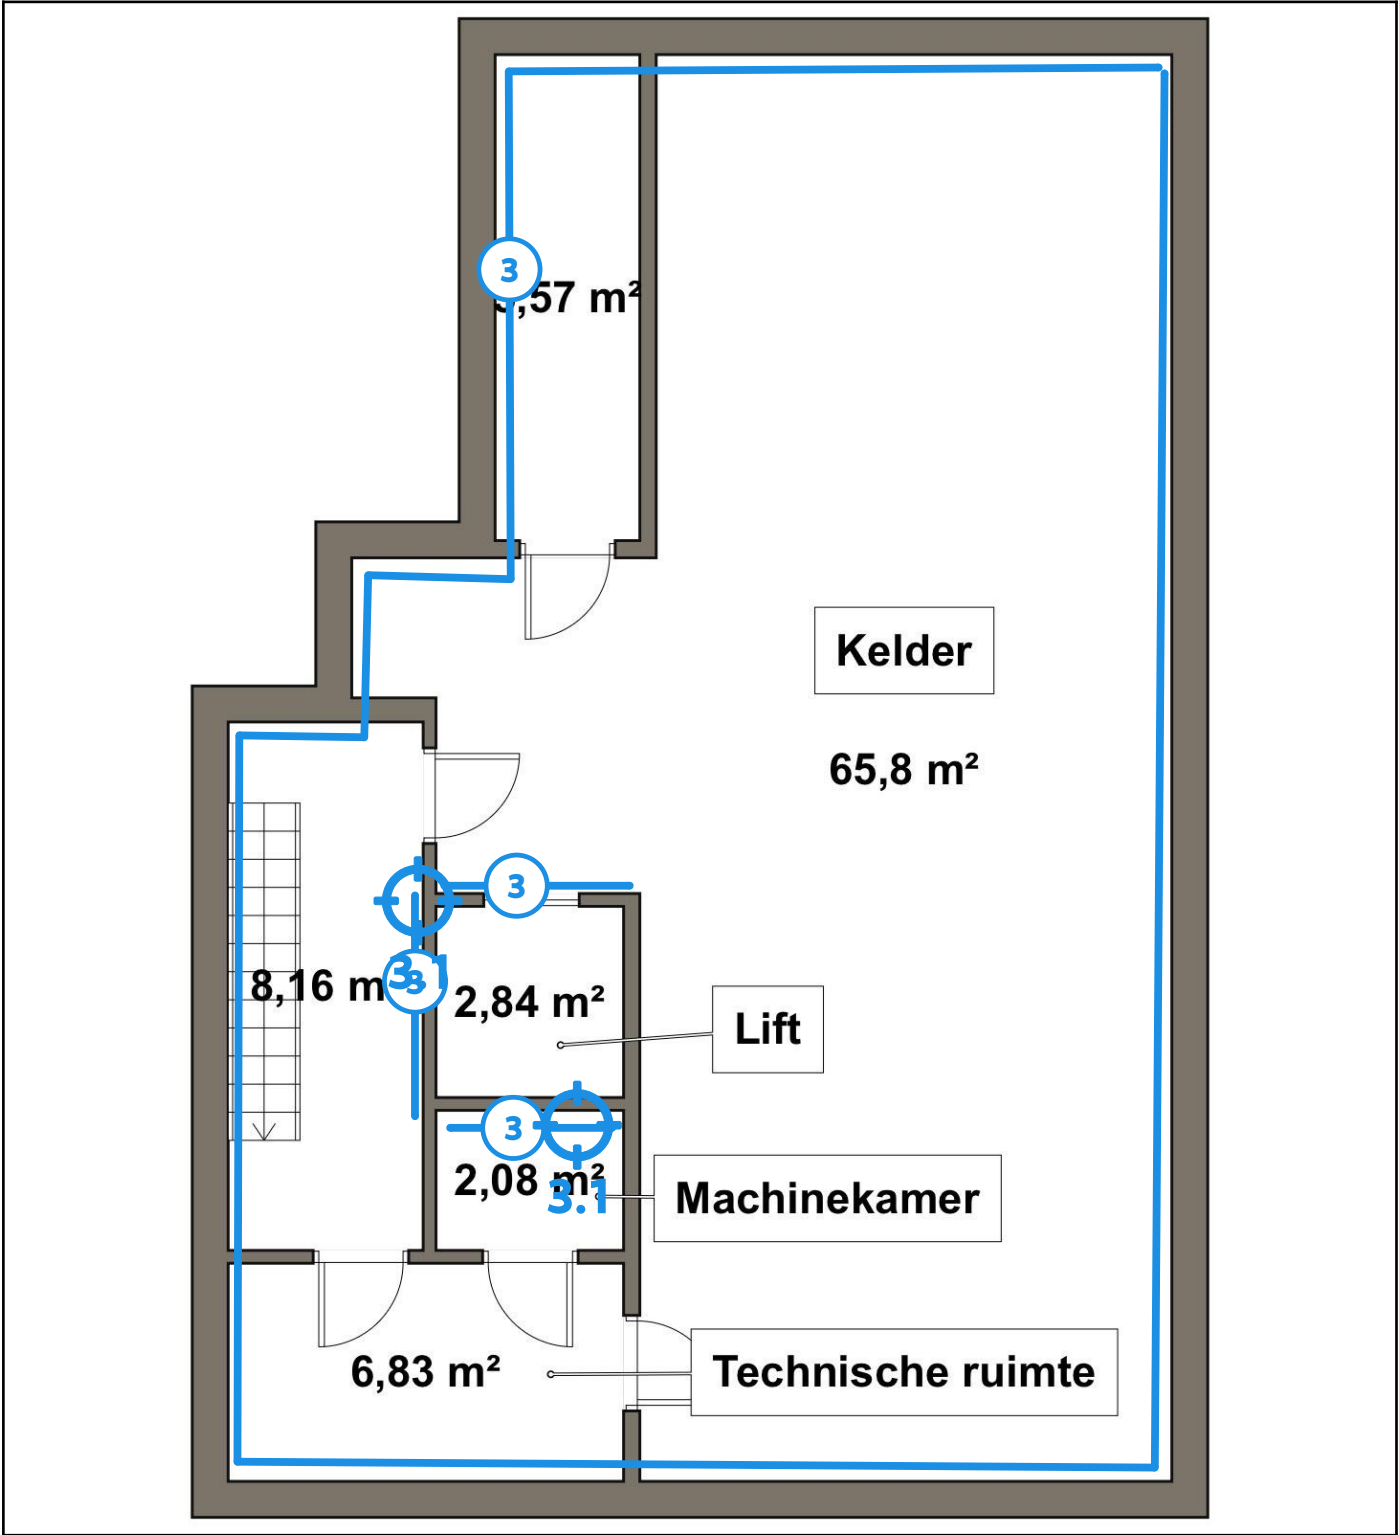
Plan 1.1: Kelder

| Beschrijving | Type | Actie |
|---|---|---|
| 3. Cementering keldermuren | Geen asbest | - |

| 3.1 Code: MM01 | Mengmonster | - |

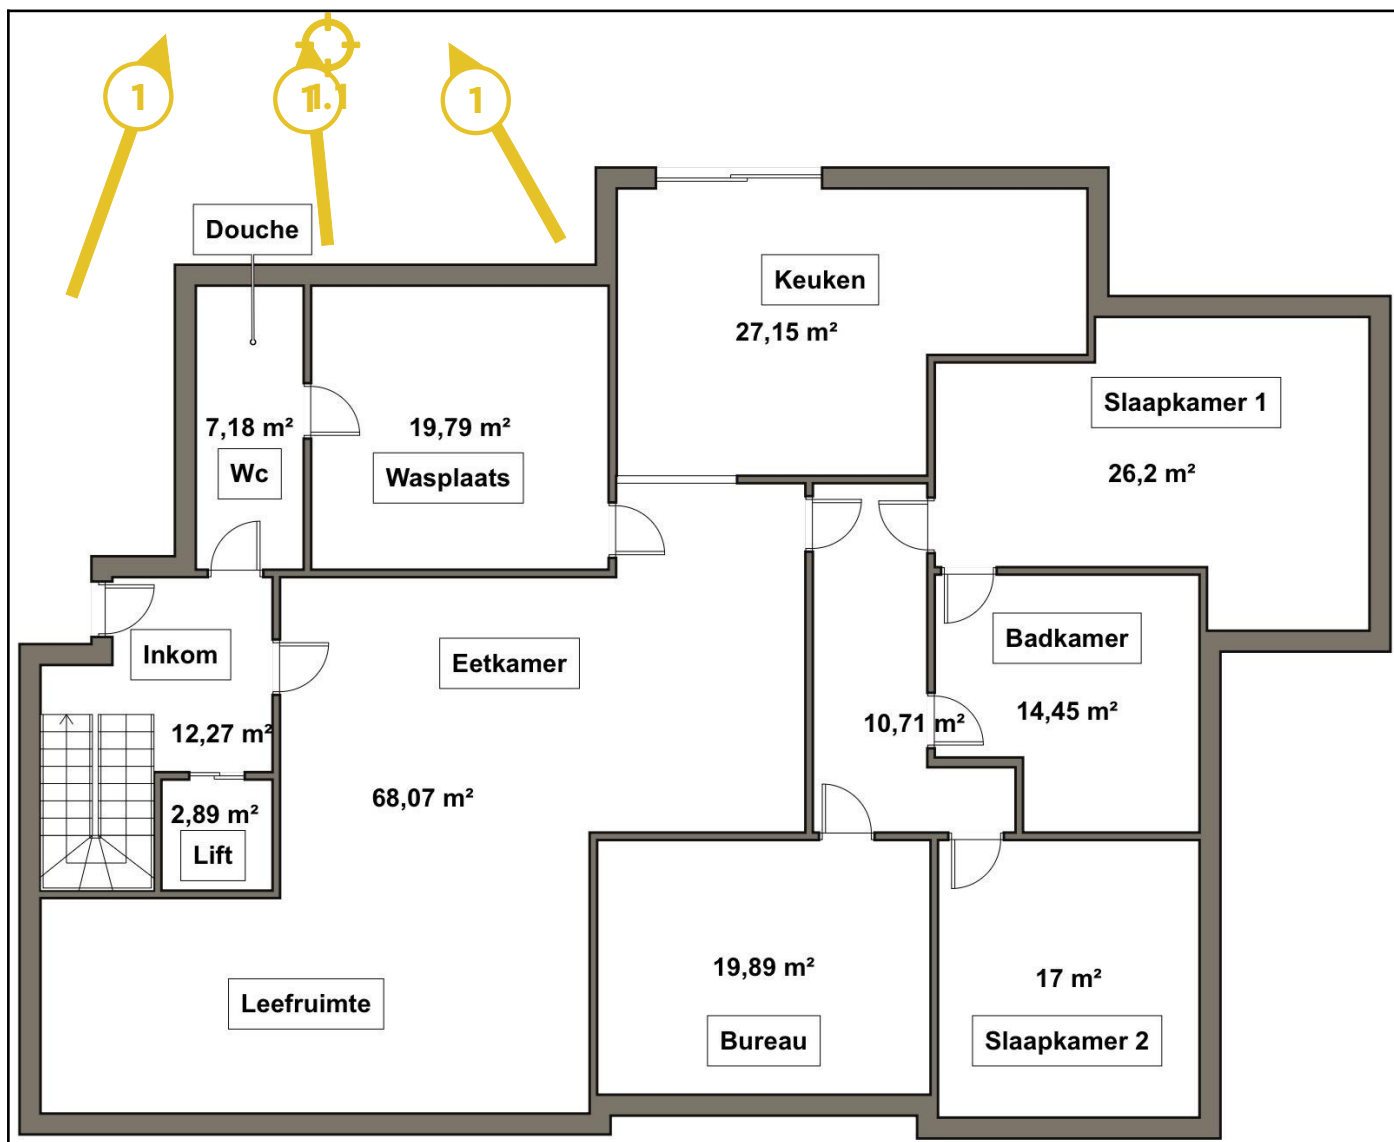
## Plan 1.2: Gelijkvloers

| Beschrijving | Type | Actie |
|---|---|---|
| 1. Verloren bekisting van steunpaal | Asbestmateriaal | Zorgvuldig beheren |
| 1.1 Code: MM02 | Puntmonster | - |

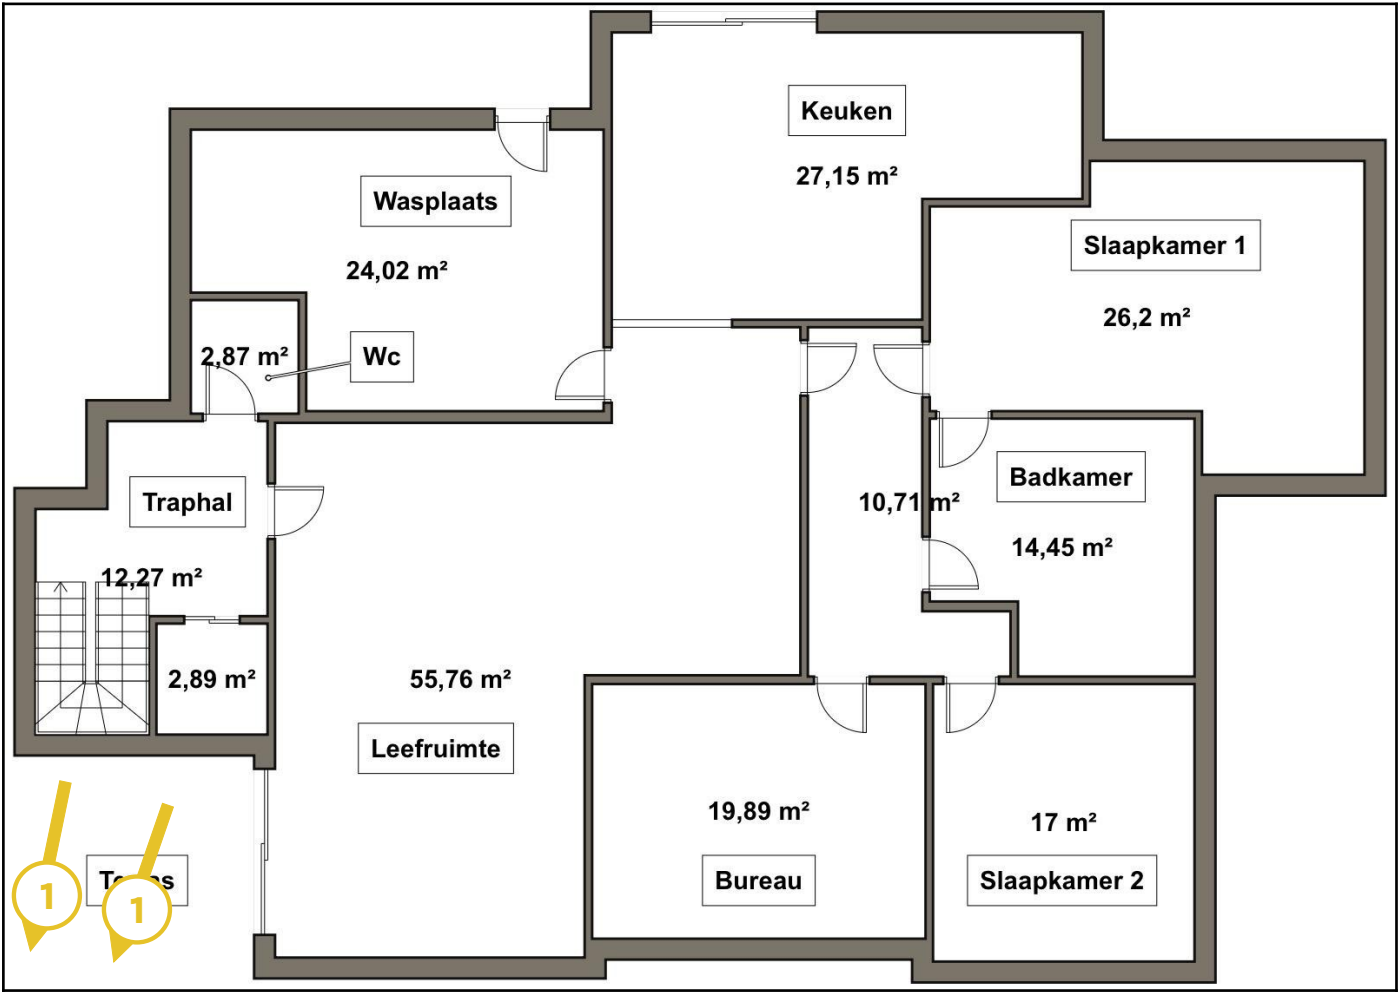
# Plan 1.3: 1ste verdieping

| Beschrijving | Type | Actie |
|---|---|---|
| 1. Verloren bekisting van steunpaal | Asbestmateriaal | Zorgvuldig beheren |

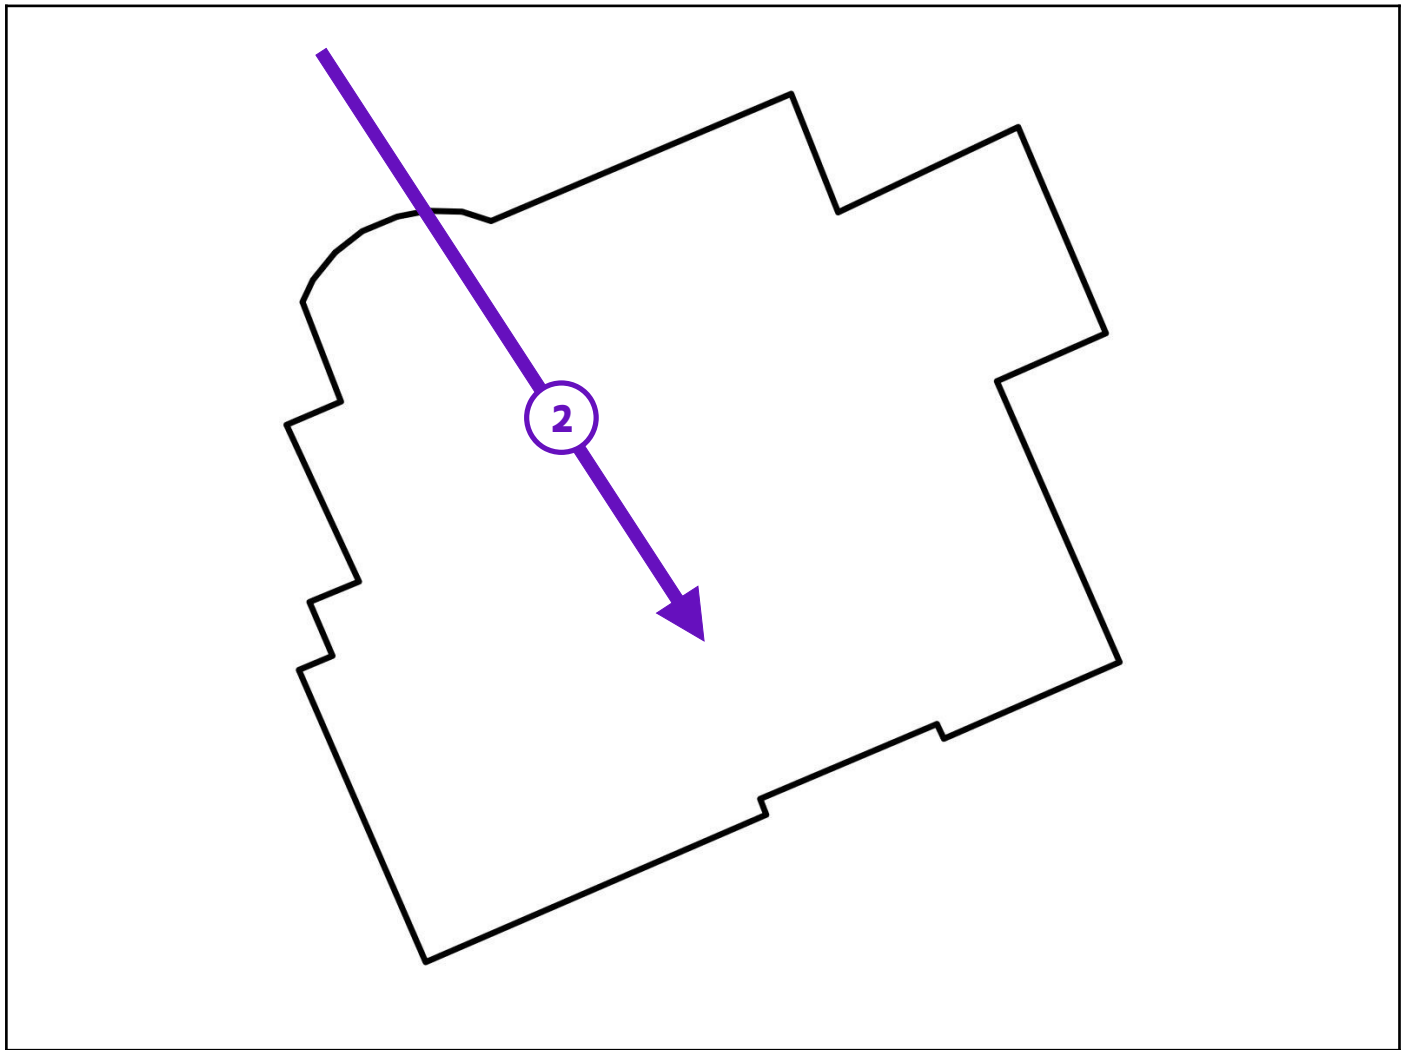
## Plan 1.5: Hoofdgebouw dak

| Beschrijving | Type | Actie |
|---|---|---|
| 2. Inhoud steense schouw niet controleerbaar door hoogte | Beperking | - |

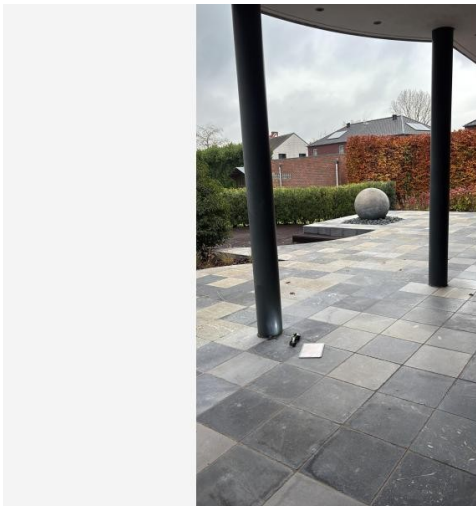
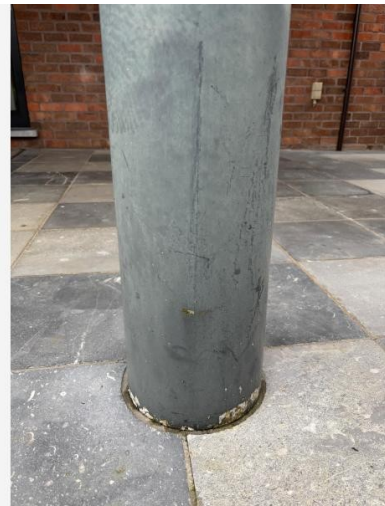
Mits een goed dekkende verflaag kan worden onderhouden over het volledige oppervlak van deze steunpaal, is geen acuut asbestgevaar aanwezig.

| Eindbeoordeling materiaalrisico | Zeer laag materiaalrisico en/of zeer lage kans op vezelvrijgave |

| Gebondenheid | Categorie 1: hechtgebonden in oorsprong |
| Asbestsoort (vezeltype) | Alleen chrysotiel |
| Asbestconcentratie | Laag (< 50%) |
| Afschermingsgraad van het gehele materiaal | Niet stootvaste afscherming |
| Toestand van het materiaal | Onbeschadigd, niet verweerd |

| # | Type | Referentie | Resultaat |
|---|---|---|---|
| 1.1 | Puntmonster | MM02 | Chrysotiel |

| Beschrijving | Verloren bekisting van steunpaal |
| Asbestmateriaal | Verloren bekisting - Buis, koker |
| Hoeveelheid (lengte - omtrek - dikte - aantal) | <ul style="list-style-type: none"><li>• 4,00 m - 80,00 cm - 1,00 cm - 3 stuks</li><li>• 3,00 m - 60,00 cm - 1,00 cm - 2 stuks</li></ul> |

Het asbestmateriaal valt onder de mijlpaal van 2040.

Zorgvuldig beheren

- Zorg voor een veilig beheer. Vermijd het beschadigen van het asbestmateriaal. Controleer de toestand jaarlijks op wijzigingen.
- Voer bijkomende staalname(s) uit.

- Eenvoudige handelingen: mag via doe-het-zelf of door werknemer(s) met opleidingsattest eenvoudige handelingen  
Hechtgebonden asbesttoepassing in open lucht.

Verwijder of ondersteun eerst de bedekkende constructie (dakoversteek), hierna kan de steunpaal worden losgewerkt uit de vloer/bodem en in zijn geheel worden weggenomen.

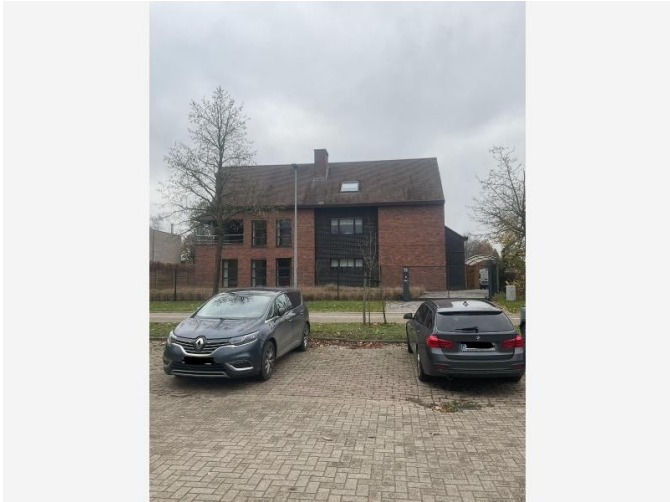
## Fiche 2: Inhoud steense schouw niet controleerbaar door hoogte

**Reden:** Het te onderzoeken materiaal situeert zich hoger dan 3,50 m te rekenen vanaf een veilige ondergrond

**Uitleg van de asbestdeskundige:** De inhoud van dit steense schouwwerk kan bij niet-destructief onderzoek niet worden waargenomen. Als bij afbraak van de schouw onverwacht of asbestverdacht materiaal tevoorschijn komt is het aangeraden een asbestdeskundige of -verwijderaar te raadplegen.

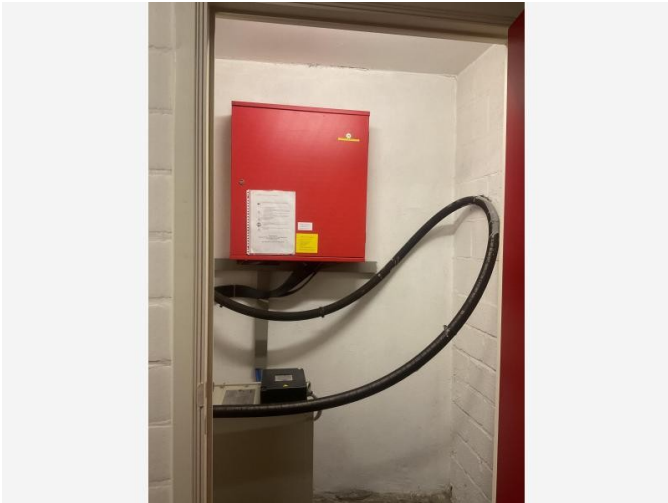
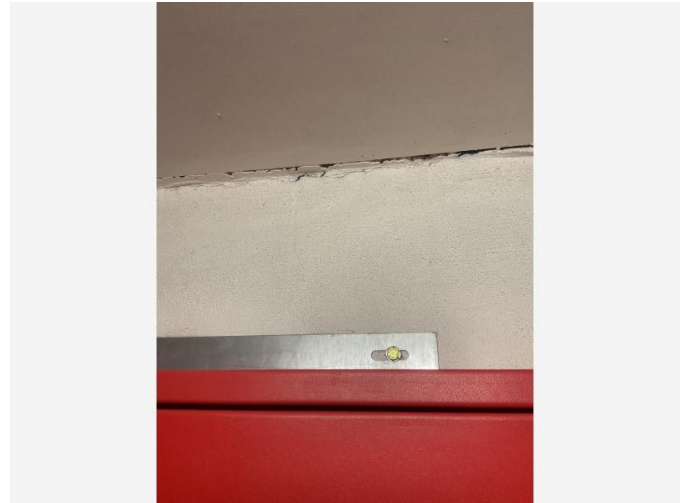
## Fiche 3: Cementering keldermuren

Geen asbest

| # | Type | Referentie | Resultaat |
|---|---|---|---|
| 3.1 | Mengmonster | MM01 | Geen asbest |

| Beschrijving | Cementering keldermuren |

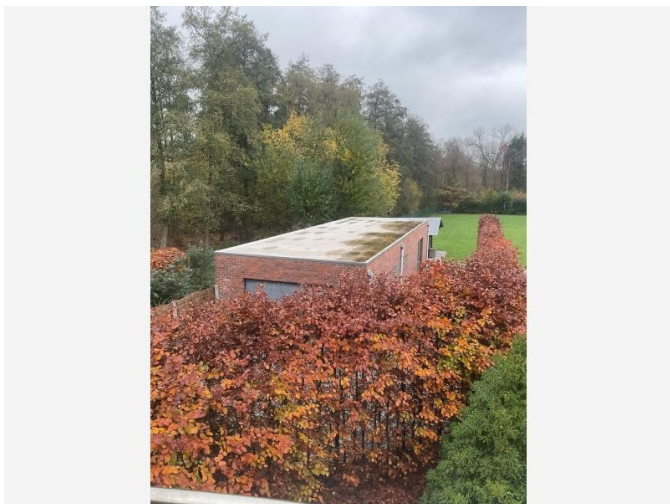
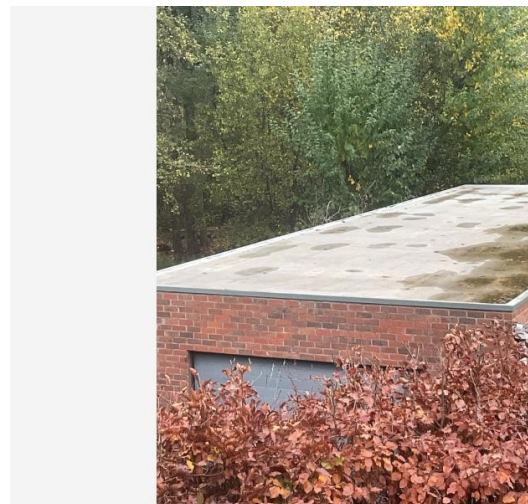
## Fiche 5: EPDM op platte daken

| Beschrijving | Notitie | Terug te vinden op plannen |
|---|---|---|
| Fiche 5: EPDM op platte daken | EPDM is nooit asbestverdacht.<br><br>Tijdens het plaatsbezoek kon niet worden vastgesteld of er nog asbestverdachte roofing onder deze EPDM aanwezig is.<br><br>Bij renovatie is het steeds aan te raden een bijkomend destructief onderzoek te laten uitvoeren. | - |

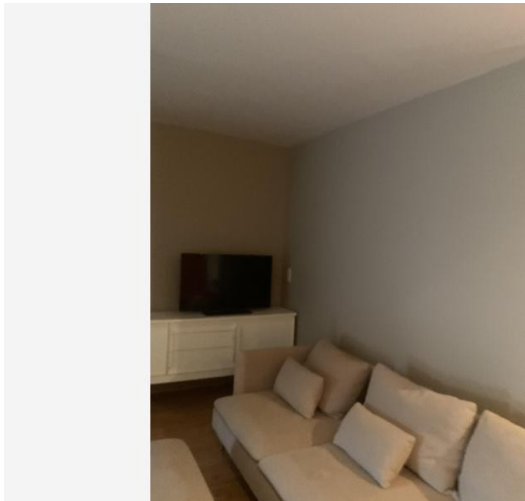
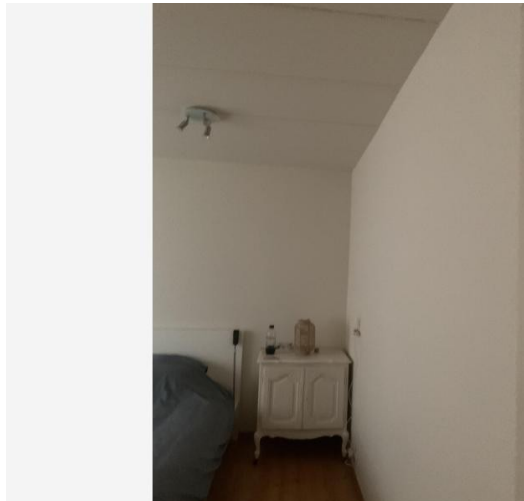
## Fiche 7: Pleisterwerk aangebracht na 2001

| Beschrijving | Notitie | Terug te vinden op plannen |
|---|---|---|
| Fiche 7: Pleisterwerk aangebracht na 2001 | Op foto's van tijdens de bouwwerken is te zien dat in 2002 er enkel een ruwbouw stond zonder enige pleister.<br><br>Bouwaanvraag is van 2000, de bouw is voltooid in 2004. De pleister kan dus onmogelijk asbestverdacht zijn. | - |
