# Asbestinventarisatetest

Vloeiende 24, 2950 Kapellen

Attestnummer : 20260504-000347.000

Uitgegeven op : 04.05.2026

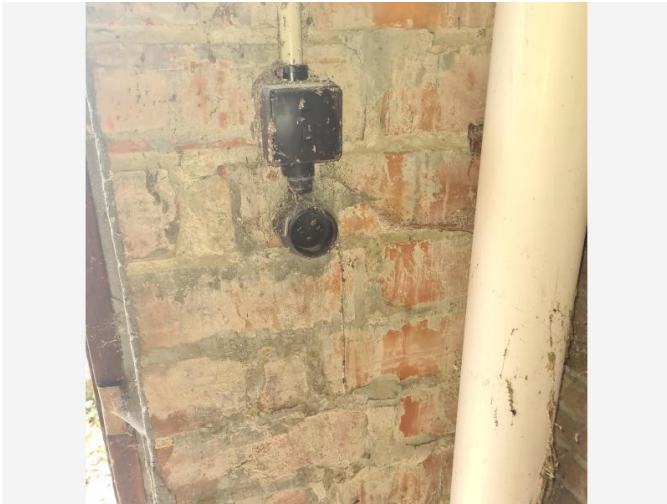
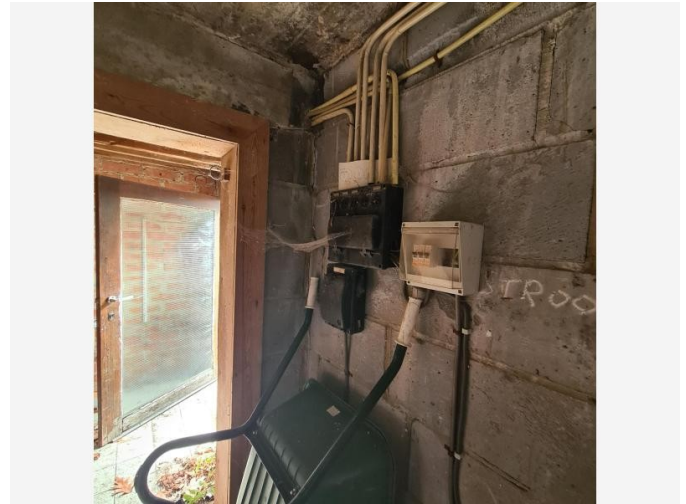
| Fiche 1: Bakeliet..... | 15 |

Het asbestmateriaal valt onder de mijlpaal van 2040.

| Eindbeoordeling materiaalrisico | Laag materiaalrisico en/of verlaagde kans op vezelvrijgave |

| Asbestsoort (vezeltype) | Crocidoliet aanwezig |
| Toestand van het materiaal | Onbeschadigd, niet verweerd |

| Opmerking | Verschillend elektrisch materiaal. (stopcontacten, schakelaars, meters. |

- Zorg voor een veilig beheer. Vermijd het beschadigen van het asbestmateriaal. Controleer de toestand jaarlijks op wijzigingen.
- Voer bijkomende staalname(s) uit.

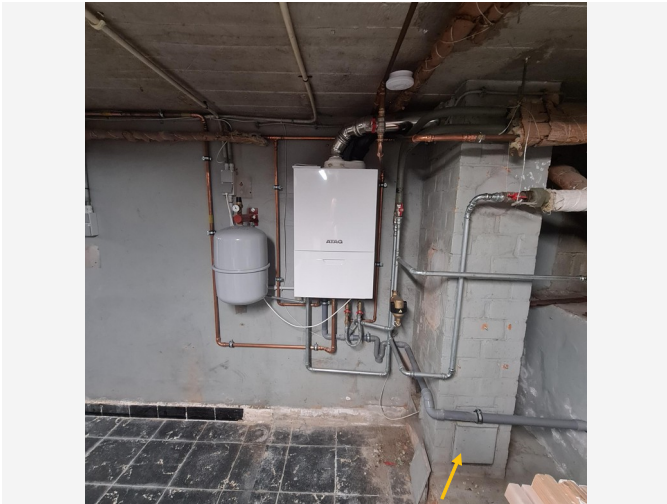
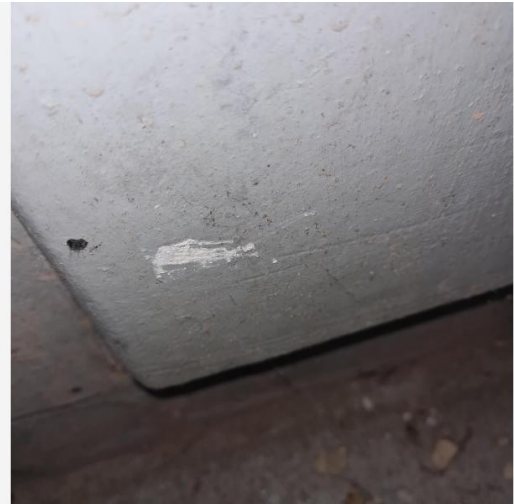
| Fiche 2: Roetschuif kelder..... | 18 |

Het asbestmateriaal valt onder de mijlpaal van 2040.

| Eindbeoordeling materiaalrisico | Zeer laag materiaalrisico en/of zeer lage kans op vezelvrijgave |

| # | Type | Referentie | Resultaat |
|---|---|---|---|
| 2.1 | Kleefmonster | 6 Roetschuif | Chrysotiel |

| Opmerking | De schouw in de kelder is voorzien van een roetschuif. (2 stuks) |

- Zorg voor een veilig beheer. Vermijd het beschadigen van het asbestmateriaal. Controleer de toestand jaarlijks op wijzigingen.

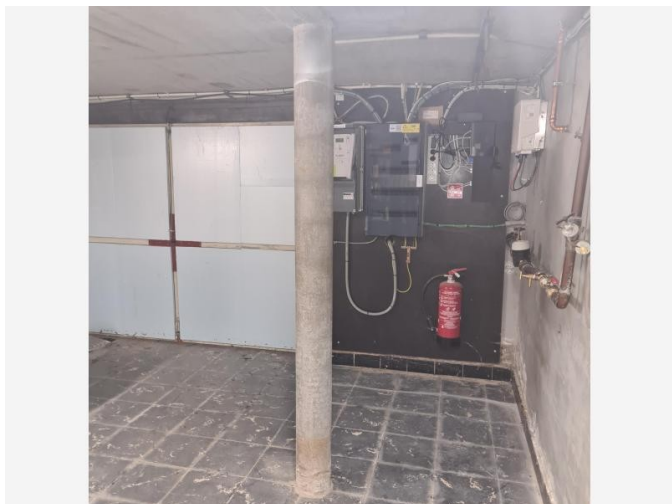
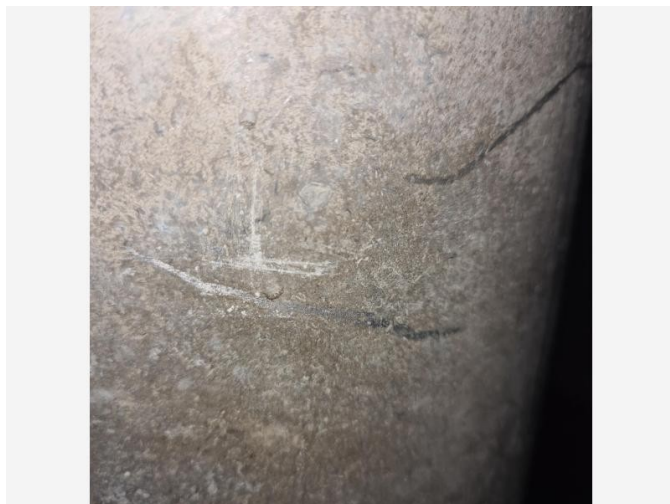
| Fiche 3: Kolom in cement..... | 21 |

Het asbestmateriaal valt onder de mijlpaal van 2040.

| Eindbeoordeling materiaalrisico | Laag materiaalrisico en/of verlaagde kans op vezelvrijgave |

| Toestand van het materiaal | Licht beschadigd, licht verweerd. Intacte calciumsilicaatplaat of materiaal met categorie 3-gebondenheid |

| # | Type | Referentie | Resultaat |
|---|---|---|---|
| 3.1 | Kleefmonster | 7. Kolom in cement | Chrysotiel |

| Eenvoudig bereikbaar | Nee<br><ul style="list-style-type: none"><li>• Verwijdering tast de bouwkundige integriteit aan.</li></ul> |

- Zorg voor een veilig beheer. Vermijd het beschadigen van het asbestmateriaal. Controleer de toestand jaarlijks op wijzigingen.

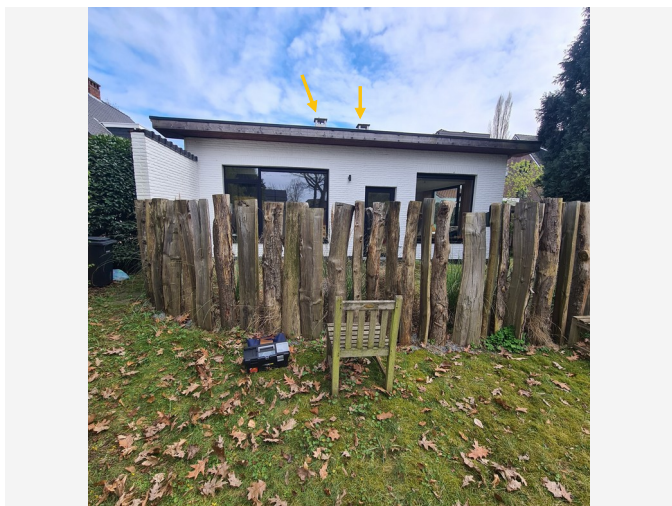
| Fiche 4: Schouw..... | 25 |

**Reden:** Het te onderzoeken materiaal situeert zich hoger dan 3,50 m te rekenen vanaf een veilige ondergrond

**Uitleg van de asbestdeskundige:** De schouw is niet langst de binnenzijde te inspecteren.

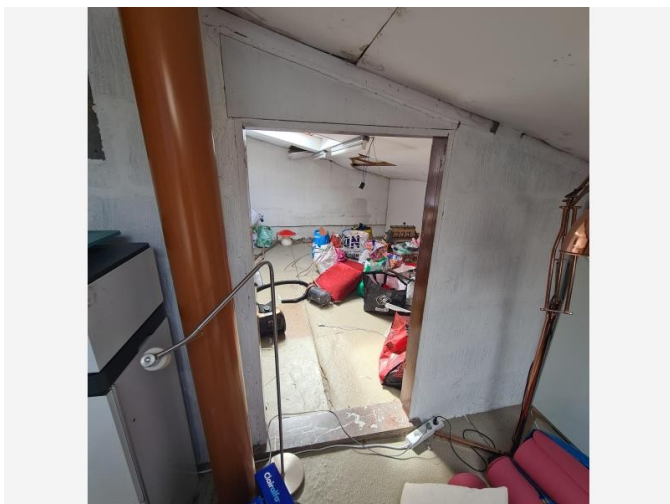
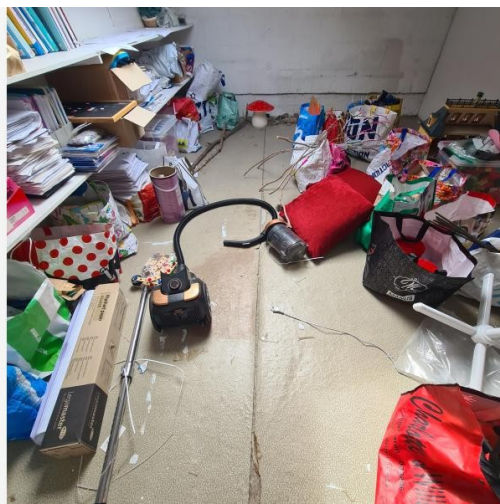
| Fiche 5: Vloerzeil ( niet asbestverdacht)..... | 27 |

De vloerzeil op zolder is niet asbest-verdacht.

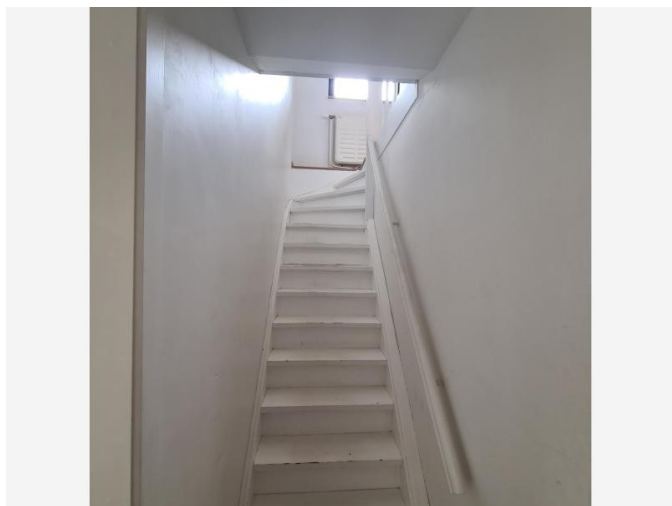
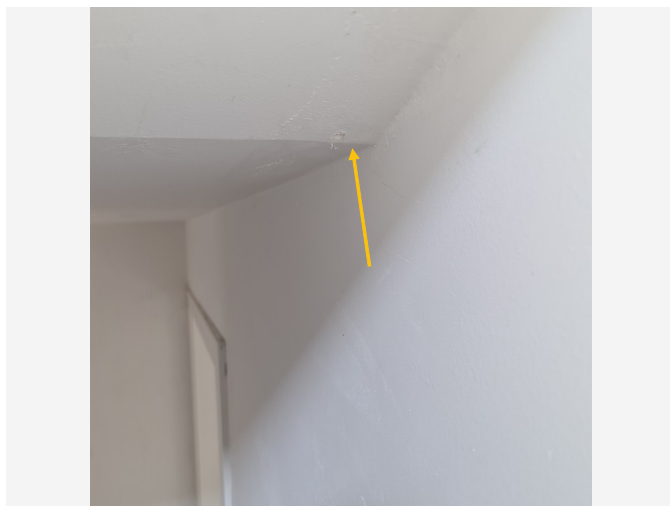
## Fiche 6: Bezetting plafond

Geen asbest

| # | Type | Referentie | Resultaat |
|---|---|---|---|
| 6.1 | Mengmonster | 2. Bezetting plafond | Geen asbest |

| Opmerking | Geen staal kunnen nemen bij verwarmingsketel; geen bezetting aanwezig.<br><br>Op de 1ste verdieping zijn alle plafonds afgewerkt met gipskartonplaten, deze zijn niet asbestverdacht. |

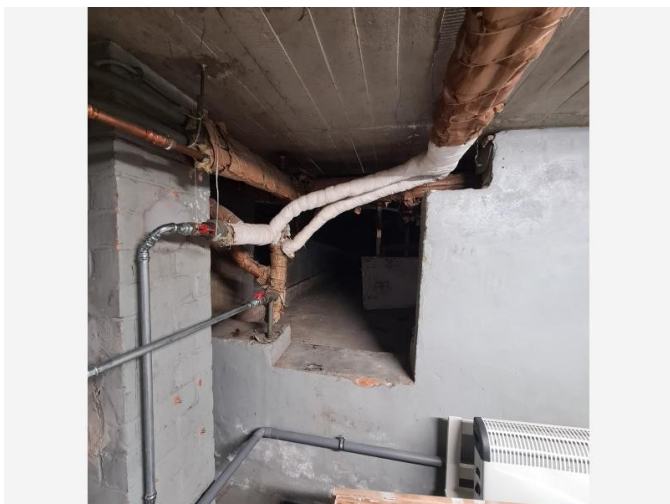
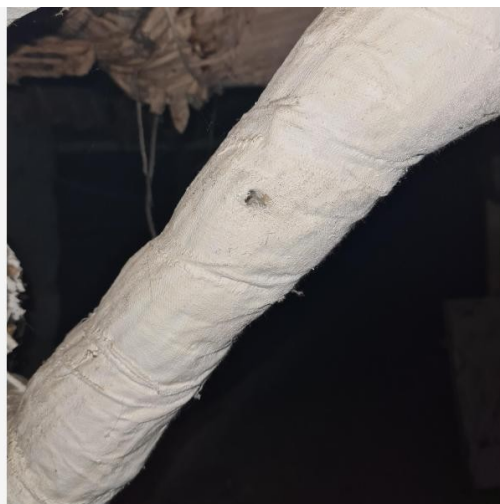
| Fiche 7: Gipsisolatie buizen en bochten..... | 31 |

Geen asbest

| # | Type | Referentie | Resultaat |
|---|---|---|---|
| 7.1 | Mengmonster | 3. Gipsisolatie rechte buizen | Geen asbest |
| 7.2 | Mengmonster | 4. Gipsisolatie bochten | Geen asbest |

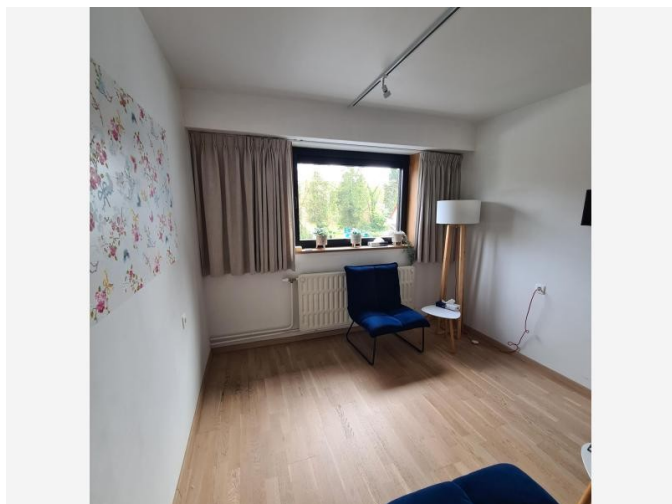
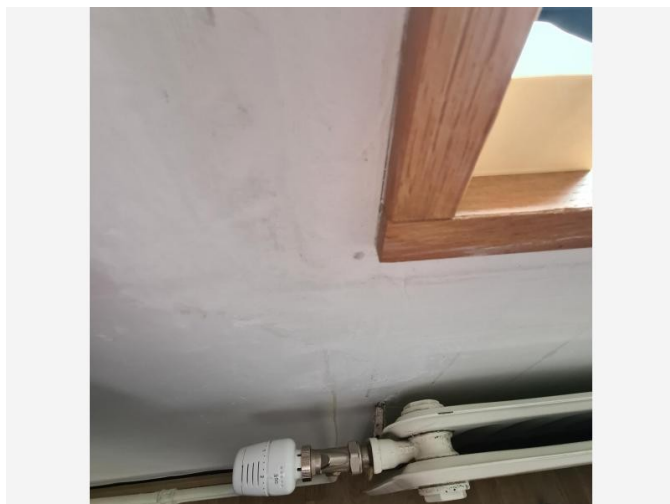
## Fiche 8: Bezetting muren

Geen asbest

| # | Type | Referentie | Resultaat |
|---|---|---|---|
| 8.1 | Mengmonster | 1. Bezetting muren | Geen asbest |

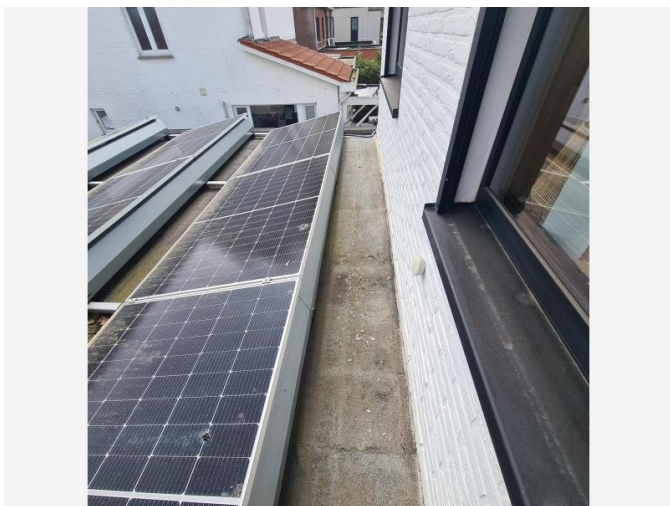
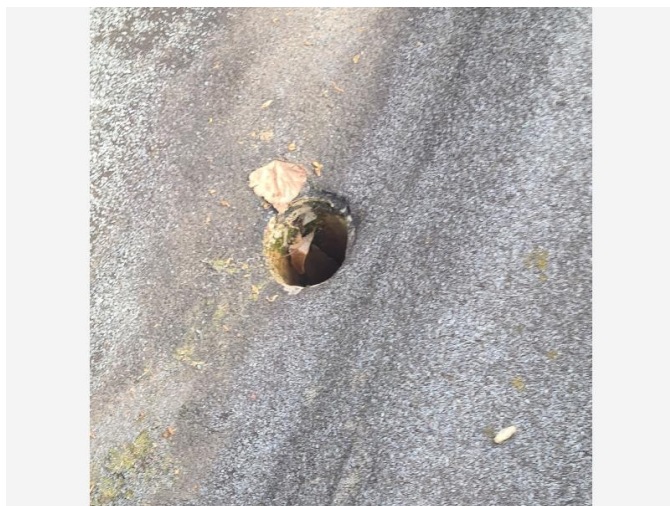
## Fiche 9: Roofing daken

Geen asbest

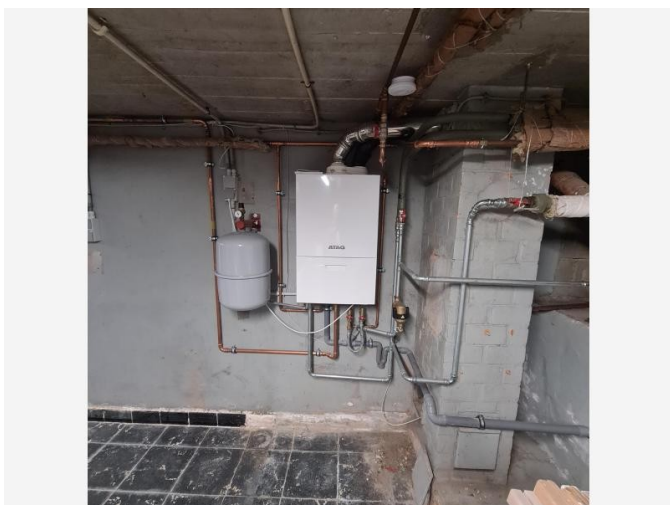
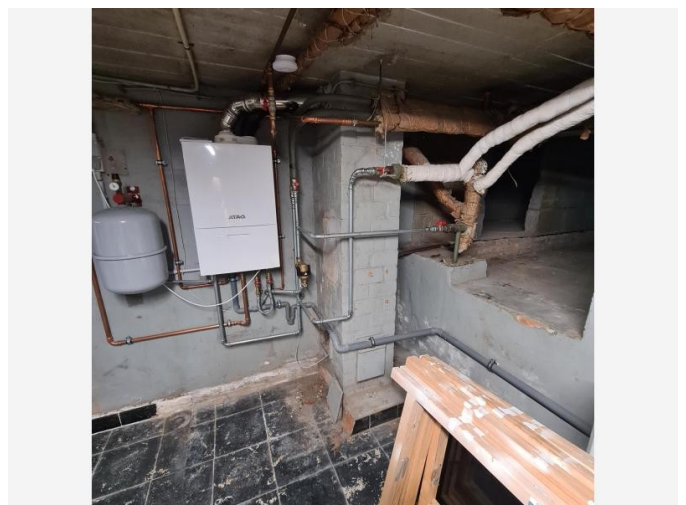
## Fiche 11: Verwarmingsketel

| Beschrijving | Notitie | Terug te vinden op plannen |
|---|--|---|
| Fiche 11: Verwarmingsketel | De verwarmingsketel is een condensatieketel na 2001. | - |
