# Asbestinventarisatetest

Oude Oppemstraat 7, 1861 Meise

Attestnummer : 20240423-000069.000

Uitgegeven op : 23.04.2024

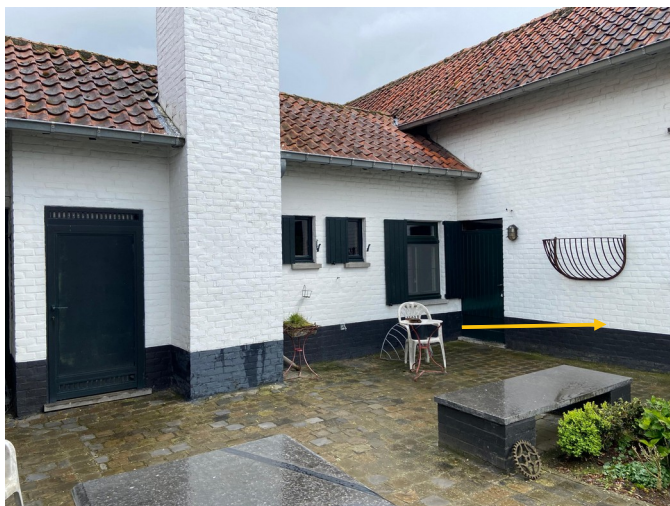
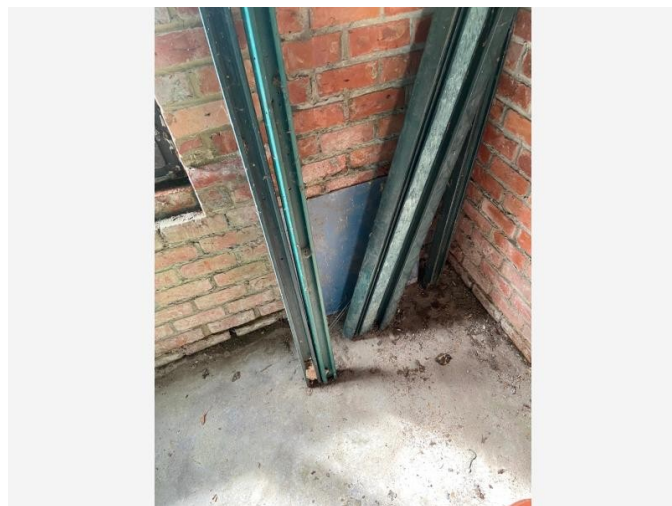
**Dringend verwijderen**

Beschrijving	Menuiserite drinkbak en afvalplaten
Type afvalstof	Betreft stock-voorraad of gedemonteerde asbestmaterialen
Aanwezige resten	stukken plaat en bak
Omgeving	Binnen
Primaire drager	Inrichting (meubilair, ...)
Asbestmaterialen	<ul style="list-style-type: none"><li>Bak, reservoir, kuip, bloembak</li><li>Plaat, paneel, tablet - Type Menuiserite</li></ul>
Bindmiddel van asbestmateriaal	Cement
Gebondenheid op basis van bindmiddel	Hecht
Hoeveelheid (gewicht - aantal)	<ul style="list-style-type: none"><li>100,00 kg - 1 stuk</li></ul>
Totaal gewicht	100,00 kg
Eenvoudig bereikbaar	Ja
Identificatiemethode	Vaststelling zonder monsternamen

- Verwijder het asbestafval.

- Eenvoudige handelingen: mag via doe-het-zelf of door werknemer(s) met opleidingsattest eenvoudige handelingen gebonden, opletten met breken, dubbelverpakt naar containerpark  
zie laatste regelgeving OVAM

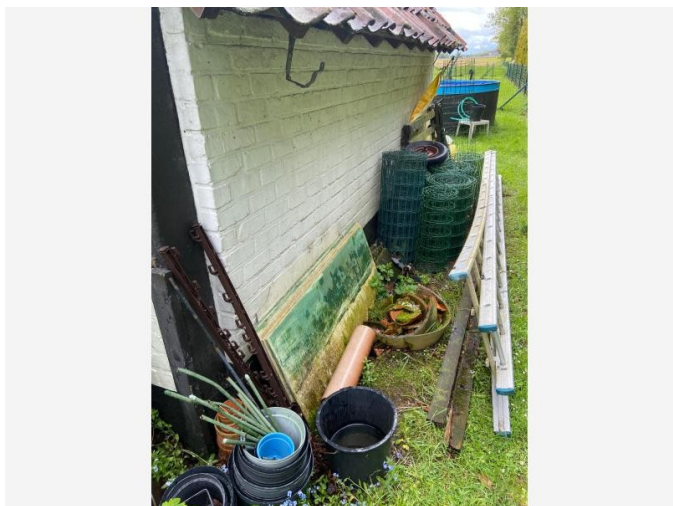
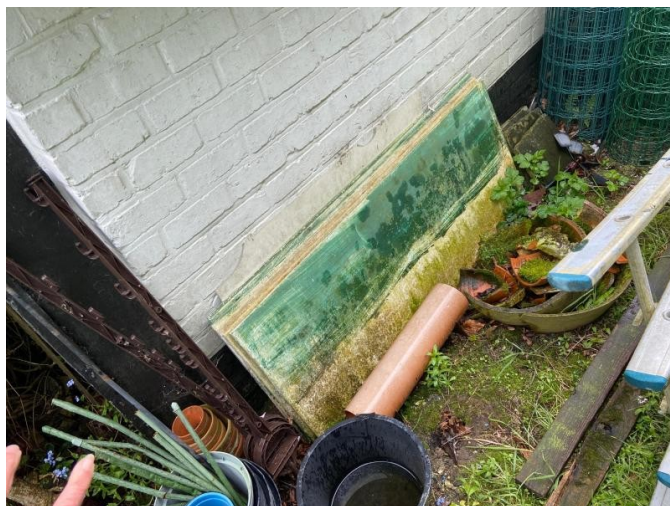
**Dringend verwijderen**

Beschrijving	Menuiserite afval
Type afvalstof	Betreft stock-voorraad of gedemonteerde asbestmaterialen
Aanwezige resten	platen in reserve , ter bescherming deuropeningen bij mogelijke overstromingen
Omgeving	Buiten
Primaire drager	Wand buitenschil
Asbestmaterialen	<ul style="list-style-type: none"><li>• Plaat, paneel, tablet - Type Menuiserite</li></ul>
Bindmiddel van asbestmateriaal	Cement
Gebondenheid op basis van bindmiddel	Hecht
Hoeveelheid (gewicht - aantal)	<ul style="list-style-type: none"><li>• 100,00 kg - 1 stuk</li></ul>
Totaal gewicht	100,00 kg
Eenvoudig bereikbaar	Ja
Identificatiemethode	Vaststelling zonder monsternamen

- Verwijder het asbestafval.

- Eenvoudige handelingen: mag via doe-het-zelf of door werknemer(s) met opleidingsattest eenvoudige handelingen gebonden, buiten, dubbelverpakt containerpark

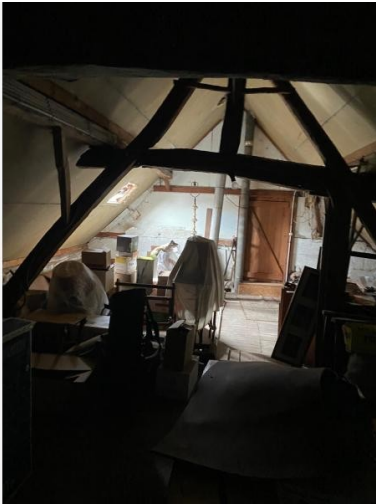
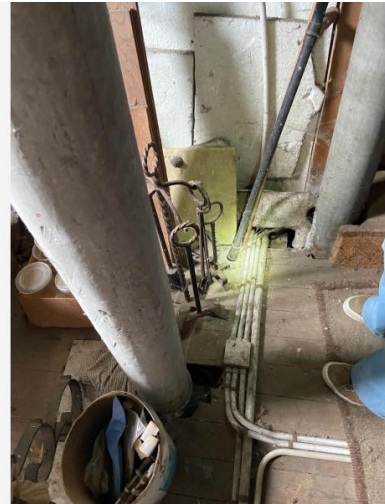
Eindbeoordeling materiaalrisico	Verhoogd materiaalrisico en/of verhoogde kans op vezelvrijgave
---------------------------------	--

Gebondenheid	Categorie 1: hechtgebonden in oorsprong
Asbestsoort (vezeltype)	Crocidoliet aanwezig
Asbestconcentratie	Laag (< 50%)
Afschermingsgraad van het gehele materiaal	Geheel of deels (ook) vrij aan de binnenlucht
Toestand van het materiaal	Licht beschadigd, licht verweerd. Intact materiaal type Pical – asbestboard of categorie III 'gebondenheid'

Beschrijving	Eternit schouwen
Omgeving	Binnen
Primaire drager	Ruimteverwarming
Asbestmateriaal	Rookgaskanaal
Bindmiddel van asbestmateriaal	Cement
Gebondenheid op basis van bindmiddel	Hecht
Hoeveelheid (lengte - omtrek - dikte - aantal)	<ul style="list-style-type: none"><li>• 4,00 m - 60,00 cm - 2,00 cm - 2 stuks</li></ul>
Totaal volume	0,096 m <sup>3</sup>
Eenvoudig bereikbaar	Ja
Bevestigingswijze	<ul style="list-style-type: none"><li>• Geklemd</li><li>• Verlijmd, ingegoten, versmeerd</li></ul>

- Zorg voor een veilig beheer. Vermijd het beschadigen van het asbestmateriaal. Controleer de toestand jaarlijks op wijzigingen.

- Eenvoudige handelingen: enkel door erkend asbestverwijderaar gebonden, maar risico op stof en breken aan de doorsteken  
zie laatste regelgeving OVAM

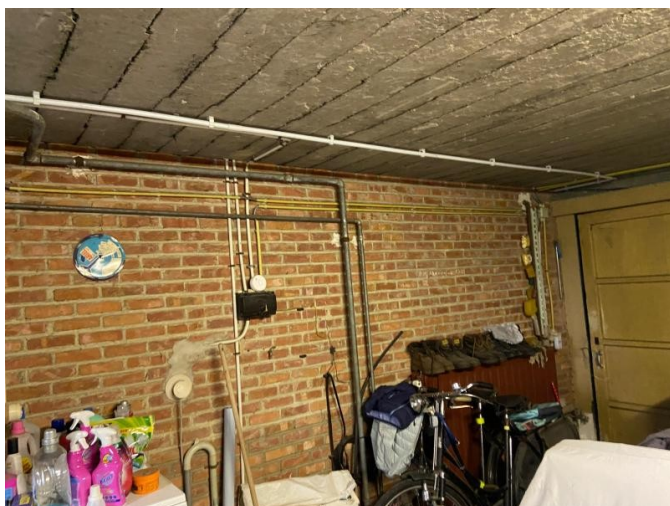
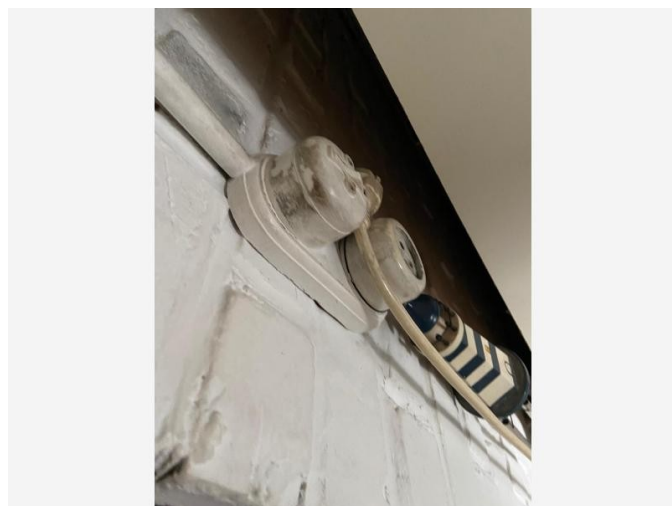
Eindbeoordeling materiaalrisico	Verhoogd materiaalrisico en/of verhoogde kans op vezelvrijgave
---------------------------------	--

Gebondenheid	Categorie 1: hechtgebonden in oorsprong
Asbestsoort (vezeltype)	Crocidoliet aanwezig
Asbestconcentratie	Laag (< 50%)
Afschermingsgraad van het gehele materiaal	Geheel of deels (ook) vrij aan de binnenlucht
Toestand van het materiaal	Licht beschadigd, licht verweerd. Intact materiaal type Pical – asbestboard of categorie III 'gebondenheid'

Beschrijving	Bakeliet
Omgeving	Binnen
Primaire drager	Communicatie en elektrische infrastructuur en uitrusting
Asbestmateriaal	Plaat, paneel, tablet - Type Bakeliet
Bindmiddel van asbestmateriaal	Kunststof of -hars
Gebondenheid op basis van bindmiddel	Hecht
Hoeveelheid (oppervlakte - dikte - aantal)	• 1,00 m <sup>2</sup> - 0,50 cm - 1 stuk
Totaal volume	0,005 m <sup>3</sup>
Eenvoudig bereikbaar	Ja
Bevestigingswijze	• Geschroefd
Identificatiemethode	Vaststelling zonder monsternamen

- Zorg voor een veilig beheer. Vermijd het beschadigen van het asbestmateriaal. Controleer de toestand jaarlijks op wijzigingen.

- Eenvoudige handelingen: mag via doe-het-zelf of door werknemer(s) met opleidingsattest eenvoudige handelingen gebonden, aanpassing electriciteit  
zie laatste regelgeving OVAM

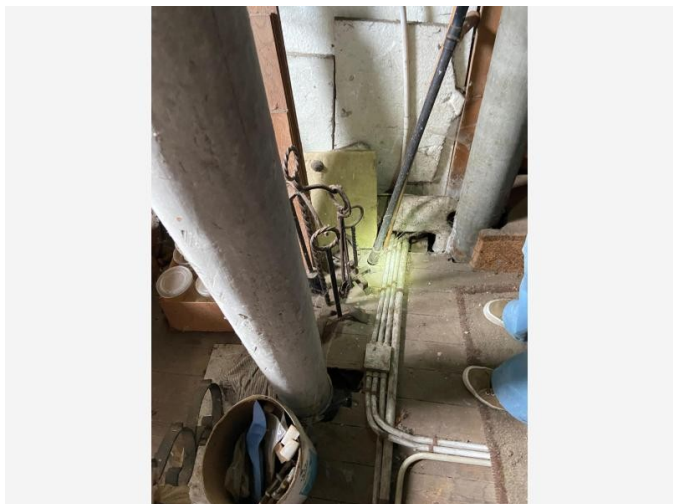
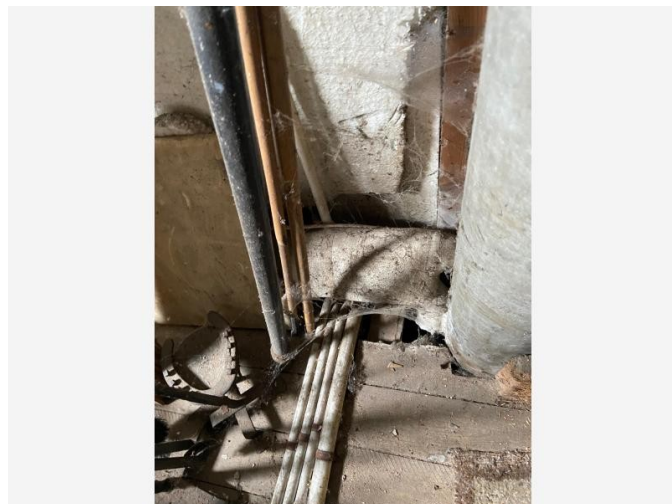
Eindbeoordeling materiaalrisico	Verhoogd materiaalrisico en/of verhoogde kans op vezelvrijgave
---------------------------------	--

Gebondenheid	Categorie 2: niet-hechtgebonden met matrix
Asbestsoort (vezeltype)	Amfibool aanwezig, uitgezonderd crocidoliet
Asbestconcentratie	Hoog ( $\geq 50\%$ )
Afschermingsgraad van het gehele materiaal	Geheel of deels (ook) vrij aan de binnenlucht
Toestand van het materiaal	Licht beschadigd, licht verweerd. Intact materiaal type Pical – asbestboard of categorie III 'gebondenheid'

#	Type	Referentie	Resultaat
5.1	Mengmonster	Buisisolatie	Chrysotiel, Amosiet

Beschrijving	Buisisolatie bocht
Omgeving	Binnen
Primaire drager	Ruimteverwarming
Asbestmateriaal	In-situ afwerkingslagen - Thermische isolatie
Bindmiddel van asbestmateriaal	Gips - kalk
Gebondenheid op basis van bindmiddel	Niet-hechtgebonden
Hoeveelheid (lengte - omtrek - dikte - aantal)	<ul style="list-style-type: none"><li>0,50 m - 40,00 cm - 1,00 cm - 7 stuks</li></ul>

- Zorg voor een veilig beheer. Vermijd het beschadigen van het asbestmateriaal. Controleer de toestand jaarlijks op wijzigingen.

- Hermetische zone (erkend asbestverwijderaars) zie laatste regelgeving OVAM

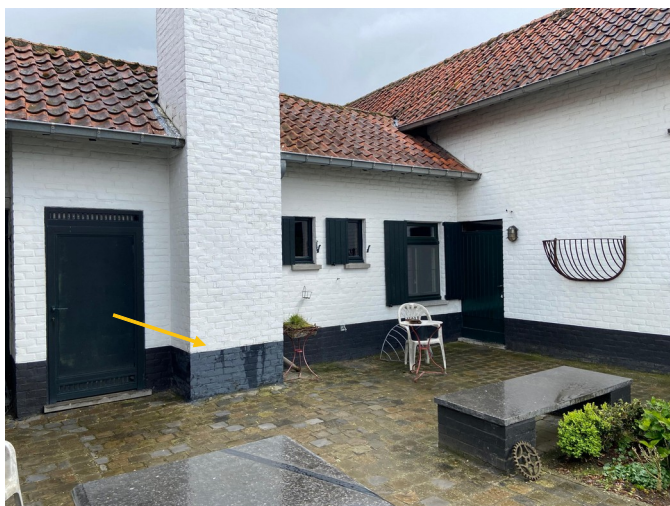
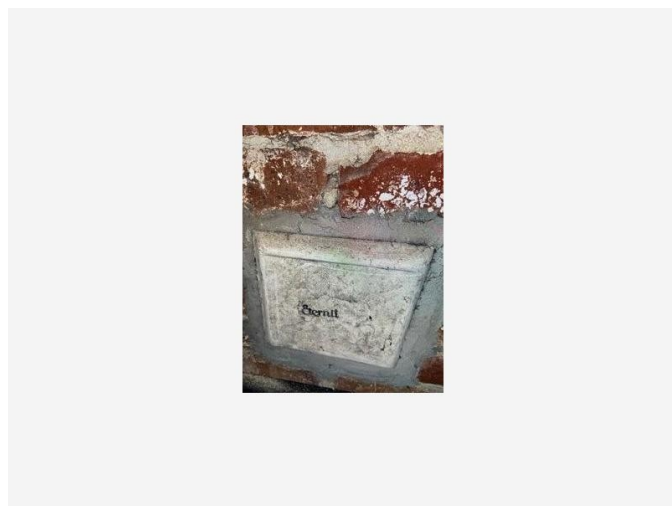
Eindbeoordeling materiaalrisico	Verhoogd materiaalrisico en/of verhoogde kans op vezelvrijgave
---------------------------------	--

Gebondenheid	Categorie 1: hechtgebonden in oorsprong
Asbestsoort (vezeltype)	Crocidoliet aanwezig
Asbestconcentratie	Laag (< 50%)
Afschermingsgraad van het gehele materiaal	Geheel of deels (ook) vrij aan de binnenlucht
Toestand van het materiaal	Licht beschadigd, licht verweerd. Intact materiaal type Pical – asbestboard of categorie III 'gebondenheid'

Beschrijving	Schouwluik eternit
Omgeving	Binnen
Primaire drager	Ruimteverwarming
Asbestmateriaal	Brandwerende afsluiting (prefab geheel) - Luik
Bindmiddel van asbestmateriaal	Cement
Gebondenheid op basis van bindmiddel	Hecht
Hoeveelheid (gewicht - aantal)	<ul style="list-style-type: none"><li>• 5,00 kg - 1 stuk</li></ul>
Totaal gewicht	5,00 kg
Eenvoudig bereikbaar	Ja
Bevestigingswijze	<ul style="list-style-type: none"><li>• Verlijmd, ingegoten, versmeerd</li></ul>
Identificatiemethode	Vaststelling zonder monsternamen

- Zorg voor een veilig beheer. Vermijd het beschadigen van het asbestmateriaal. Controleer de toestand jaarlijks op wijzigingen.

- Eenvoudige handelingen: mag via doe-het-zelf of door werknemer(s) met opleidingsattest eenvoudige handelingen gebonden, opletten met breken  
zie laatste regelgeving OVAM

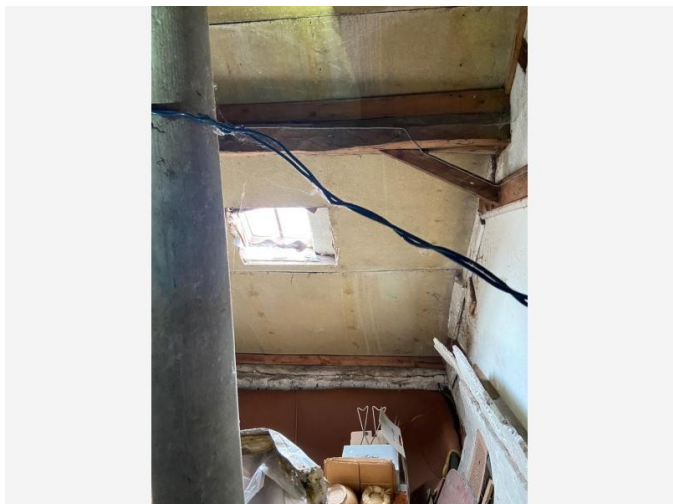
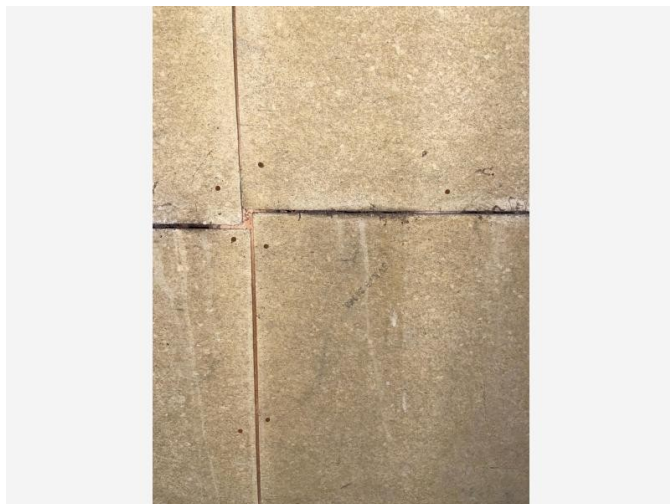
Eindbeoordeling materiaalrisico	Verhoogd materiaalrisico en/of verhoogde kans op vezelvrijgave
---------------------------------	--

Gebondenheid	Categorie 1: hechtgebonden in oorsprong
Asbestsoort (vezeltype)	Crocidoliet aanwezig
Asbestconcentratie	Laag (< 50%)
Afschermingsgraad van het gehele materiaal	Geheel of deels (ook) vrij aan de binnenlucht
Toestand van het materiaal	Licht beschadigd, licht verweerd. Intact materiaal type Pical – asbestboard of categorie III 'gebondenheid'

Beschrijving	Menuiserie onderdak
Omgeving	Binnen
Primaire drager	Schuin dak
Asbestmateriaal	Plaat, paneel, tablet - Type Menuiserie
Bindmiddel van asbestmateriaal	Cement
Gebondenheid op basis van bindmiddel	Hecht
Hoeveelheid (oppervlakte - dikte - aantal)	• 100,00 m <sup>2</sup> - 0,50 cm - 1 stuk
Totaal volume	0,50 m <sup>3</sup>
Eenvoudig bereikbaar	Ja
Bevestigingswijze	• Genageld, geniet
Identificatiemethode	Vaststelling zonder monsternamen

<b>Destructieve handeling voor identificatie</b>	Nee
<b>Opmerking</b>	zolder rechts voor geen zicht of dit onder linux platen steekt

- Zorg voor een veilig beheer. Vermijd het beschadigen van het asbestmateriaal. Controleer de toestand jaarlijks op wijzigingen.

- Eenvoudige handelingen: enkel door erkend asbestverwijderaar gebonden, risico op breken en stofontwikkeling naar binnenruimte  
zie laatste regelgeving OVAM

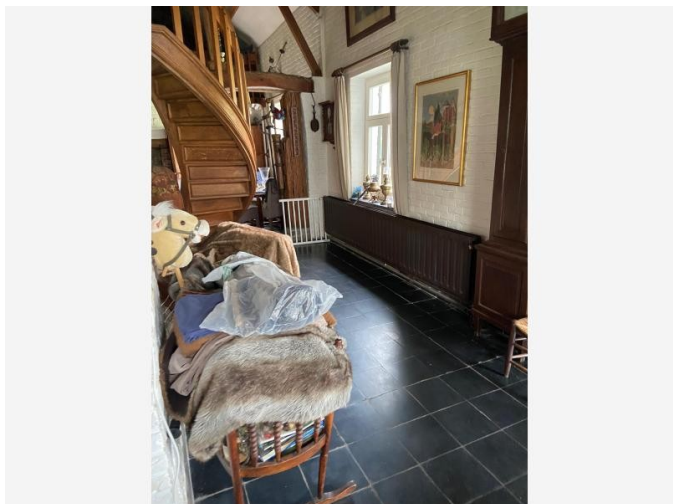
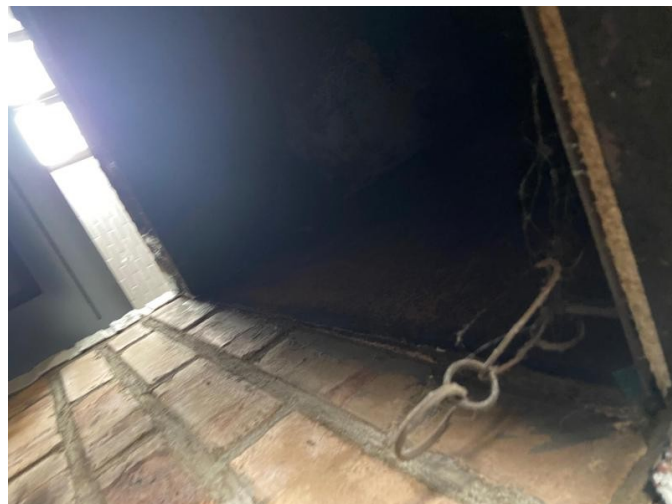
Eindbeoordeling materiaalrisico	Laag materiaalrisico en/of verlaagde kans op vezelvrijgave
---------------------------------	--

Gebondenheid	Categorie 2: niet-hechtgebonden met matrix
Asbestsoort (vezeltype)	Crocidoliet aanwezig
Asbestconcentratie	Hoog ( $\geq 50\%$ )
Afschermingsgraad van het gehele materiaal	Enkel randen niet afgeschermd maar geen contact met binnenluchtstromen
Toestand van het materiaal	Licht beschadigd, licht verweerd. Intact materiaal type Pical – asbestboard of categorie III 'gebondenheid'

Beschrijving	Bescherming open haard
Omgeving	Binnen
Primaire drager	Ruimteverwarming
Asbestmateriaal	Pakking, dichting
Bindmiddel van asbestmateriaal	Karton - papier - viltachtig
Gebondenheid op basis van bindmiddel	Niet-hechtgebonden
Hoeveelheid (gewicht - aantal)	<ul style="list-style-type: none"><li>• 5,00 kg - 1 stuk</li></ul>
Totaal gewicht	5,00 kg
Eenvoudig bereikbaar	Ja
Bevestigingswijze	<ul style="list-style-type: none"><li>• Geklemd</li><li>• Verlijmd, ingegoten, versmeerd</li></ul>

<b>Identificatiemethode</b>	Vaststelling zonder monstername
<b>Destructieve handeling voor identificatie</b>	Nee
<b>Opmerking</b>	geen zicht achter metaalplaat

- Zorg voor een veilig beheer. Vermijd het beschadigen van het asbestmateriaal. Controleer de toestand jaarlijks op wijzigingen.

- Eenvoudige handelingen: enkel door erkend asbestverwijderaar geen zicht op bevestiging

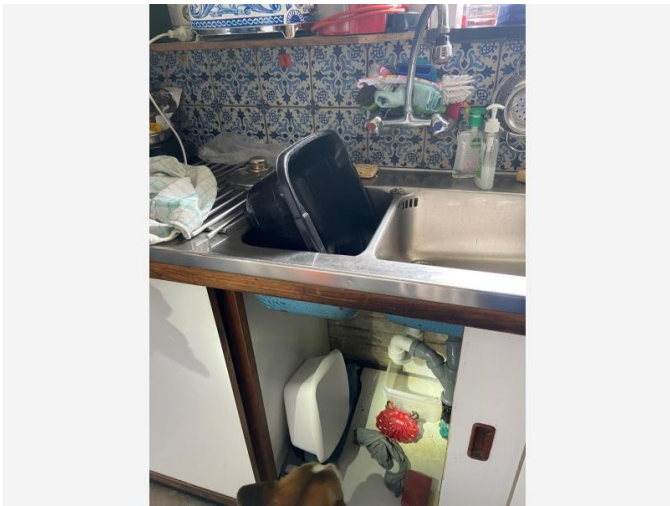
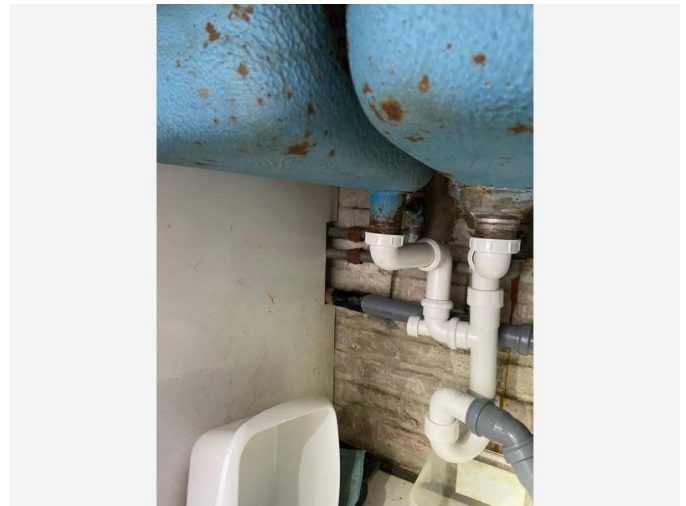
Eindbeoordeling materiaalrisico	Zeer laag materiaalrisico en/of zeer lage kans op vezelvrijgave
---------------------------------	---

Gebondenheid	Categorie 1: hechtgebonden in oorsprong
Asbestsoort (vezeltype)	Amfibool aanwezig, uitgezonderd crocidoliet
Asbestconcentratie	Laag (< 50%)
Afschermingsgraad van het gehele materiaal	Stootvaste afscherming of omkasting
Toestand van het materiaal	Licht beschadigd, licht verweerd. Intact materiaal type Pical – asbestboard of categorie III 'gebondenheid'

Beschrijving	Inox wasbak
Omgeving	Binnen
Primaire drager	Inrichting (meubilair, ...)
Asbestmateriaal	complete wasbak af fabriek coating
Bindmiddel van asbestmateriaal	Kitten, mastiek, pasta
Gebondenheid op basis van bindmiddel	Hecht
Hoeveelheid (gewicht - aantal)	<ul style="list-style-type: none"><li>• 10,00 kg - 1 stuk</li></ul>
Totaal gewicht	10,00 kg
Eenvoudig bereikbaar	Ja
Bevestigingswijze	<ul style="list-style-type: none"><li>• Geklemd</li><li>• Geschroefd</li></ul>

- Zorg voor een veilig beheer. Vermijd het beschadigen van het asbestmateriaal. Controleer de toestand jaarlijks op wijzigingen.

- Eenvoudige handelingen: mag via doe-het-zelf of door werknemer(s) met opleidingsattest eenvoudige handelingen bij aanpassing keuken , verwijderen  
zie laatste regelgeving OVAM

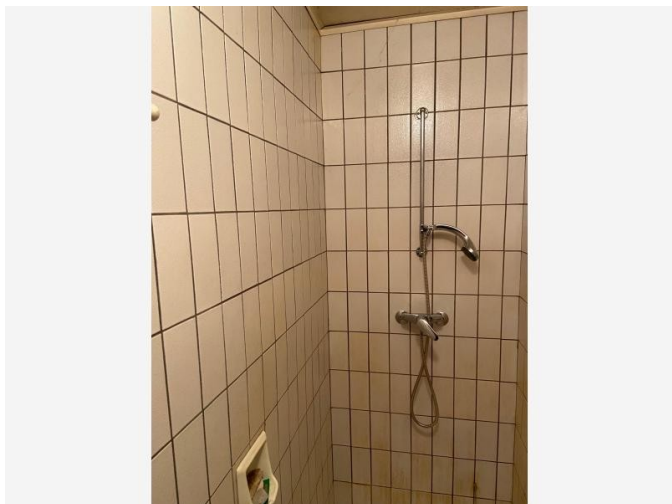
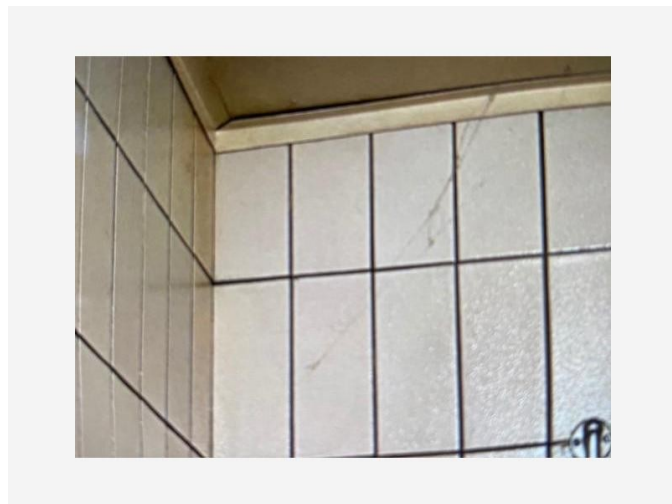
Eindbeoordeling materiaalrisico	Zeer laag materiaalrisico en/of zeer lage kans op vezelvrijgave
---------------------------------	---

Beschrijving	Glasalplaat douche
Omgeving	Binnen
Primaire drager	Plafond
Asbestmateriaal	Plaat, paneel, tablet - Geëmailleerd, type Glasal
Bindmiddel van asbestmateriaal	Cement
Gebondenheid op basis van bindmiddel	Hecht
Hoeveelheid (oppervlakte - dikte - aantal)	• 2,00 m <sup>2</sup> - 1,00 cm - 1 stuk
Totaal volume	0,02 m <sup>3</sup>
Eenvoudig bereikbaar	Ja
Bevestigingswijze	• Geschroefd
Identificatiemethode	Vaststelling zonder monsternamen

- Zorg voor een veilig beheer. Vermijd het beschadigen van het asbestmateriaal. Controleer de toestand jaarlijks op wijzigingen.

- Eenvoudige handelingen: mag via doe-het-zelf of door werknemer(s) met opleidingsattest eenvoudige handelingen gebonden, maar risico op stof bij losschroeven, bijkomende maatregelen nodig  
zie laatste regelgeving OVAM

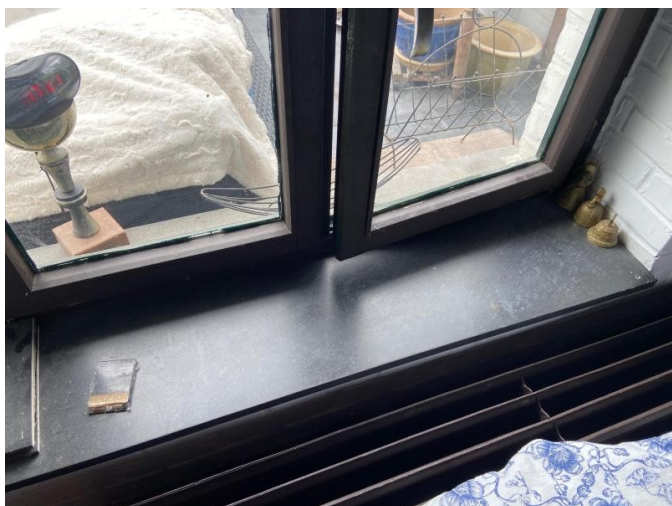
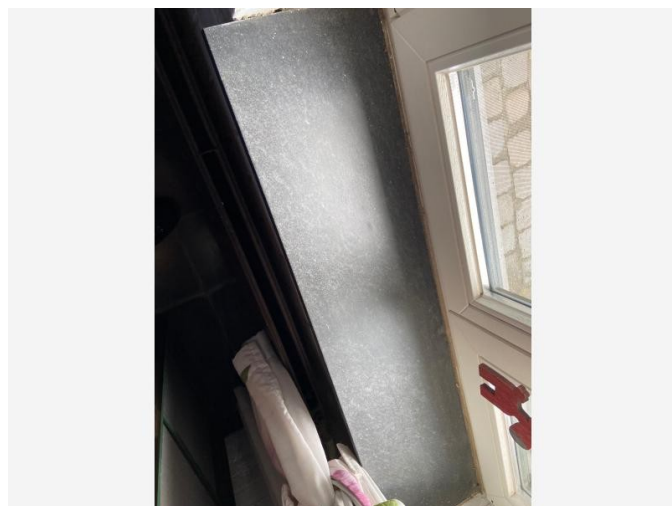
Beschrijving	Massal venstertabletten
Omgeving	Binnen
Primaire drager	Wandopening verticaal (raam, deur, ...)
Asbestmateriaal	Plaat, paneel, tablet - Type Massal
Bindmiddel van asbestmateriaal	Cement
Gebondenheid op basis van bindmiddel	Hecht
Hoeveelheid (oppervlakte - dikte - aantal)	• 5,00 m <sup>2</sup> - 2,00 cm - 1 stuk
Totaal volume	0,10 m <sup>3</sup>
Eenvoudig bereikbaar	Ja
Bevestigingswijze	• Verlijmd, ingegoten, versmeerd
Identificatiemethode	Vaststelling met bewijsdocument, zonder monsternamen

<b>Destructieve handeling voor identificatie</b>	Nee
<b>Opmerking</b>	verschillende venstertabletten

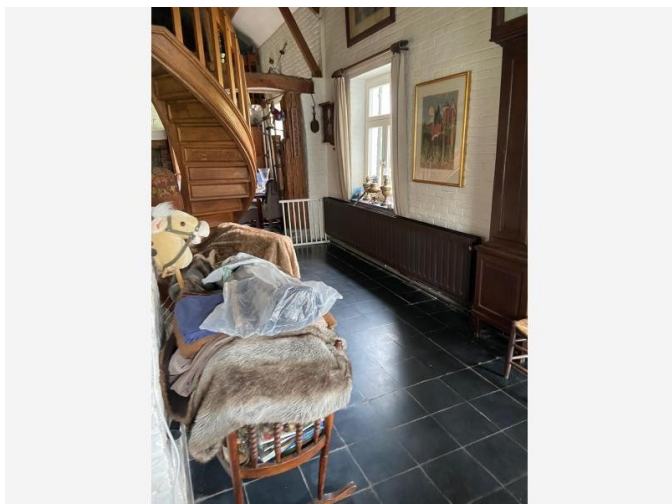
Identificatiemethode	Redelijk vermoeden
Primaire drager	Ruimteverwarming
(Asbest)materiaal	Pakking, dichting
Bindmiddel	Karton - papier - viltachtig
Gebondenheid bindmiddel	Niet-hechtgebonden

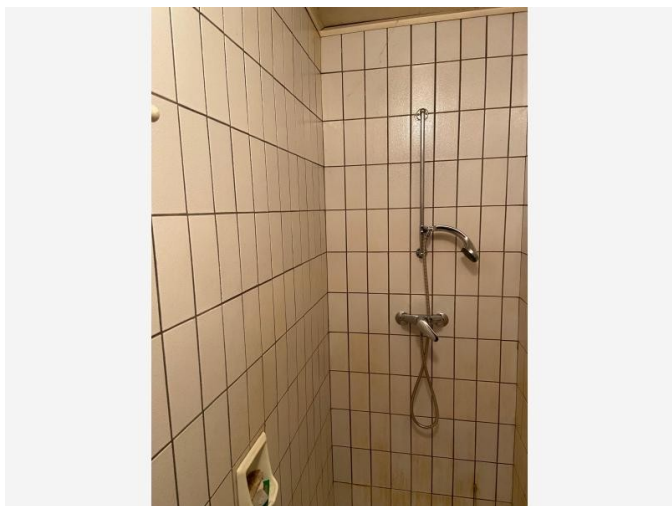
Identificatiemethode	Redelijk vermoeden
Primaire drager	Binnenwand
(Asbest)materiaal	In-situ afwerkingslagen - Smeerlaag
Bindmiddel	Cement
Gebondenheid bindmiddel	Hecht
