# Asbestinventarisatetest

Hoogstraatsebaan 84, 2960 Brecht

Attestnummer : 20260702-000143.000

Uitgegeven op : 02.07.2026

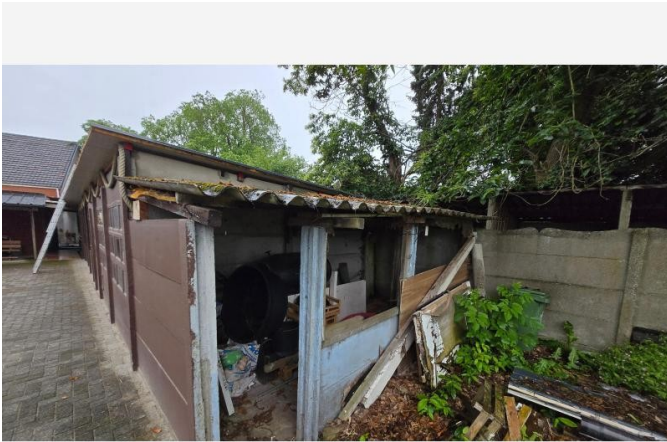
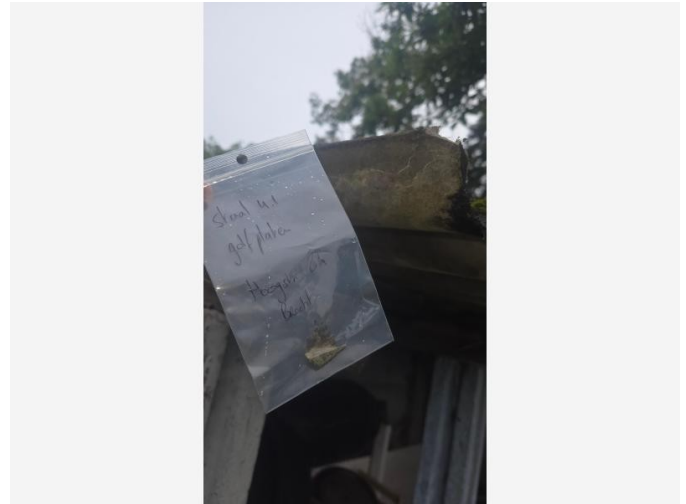
| Eindbeoordeling materiaalrisico | Hoog materiaalrisico en/of hoge kans op vezelvrijgave |

| Asbestsoort (vezeltype) | Crocidoliet aanwezig |
| Toestand van het materiaal | Matig beschadigd, matig verweerd |

| # | Type | Referentie | Resultaat |
|---|---|---|---|
| 1.1 | Puntmonster | Staal 4.1 golfplaten | Crocidoliet, Chrysotiel |

| Asbestmateriaal | Dak- en gevelbekleding - Golfplaat |
| Hoeveelheid (oppervlakte - aantal) | <ul style="list-style-type: none"><li>• 4,00 m<sup>2</sup> - 1 stuk</li></ul> |

**Dringend verwijderen**

- Verwijder dit asbestmateriaal zo snel mogelijk. Volg de toestand goed op.
- Hemelwater dat afspoelt van asbestcement daken of gevels kan asbestdeeltjes bevatten. Gebruik het enkel voor gesloten circuits (bv. spoelen toiletten). Reinig na het vervangen van het dak of de gevel de dakgoten en regenwaterput of -ton om asbesthoudend sediment of slib te verwijderen

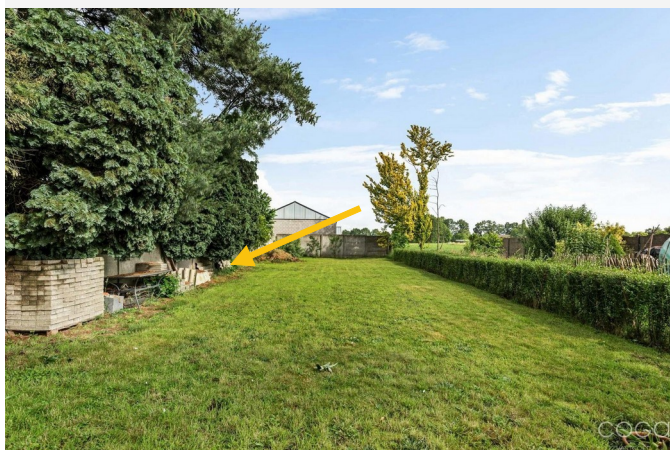
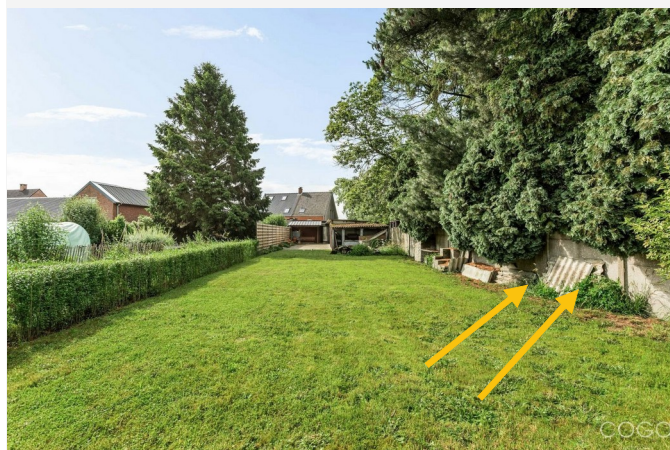
| Beschrijving | Golfplaat |
| Type afvalstof | Betreft stock-voorraad of gedemonteerde asbestmaterialen |
| Asbestmaterialen | <ul style="list-style-type: none"><li>Dak- en gevelbekleding - Golfplaat</li></ul> |
| Hoeveelheid (gewicht - aantal) | <ul style="list-style-type: none"><li>5,00 kg - 4 stuks</li></ul> |

**Dringend verwijderen**

- Verwijder het asbestafval.

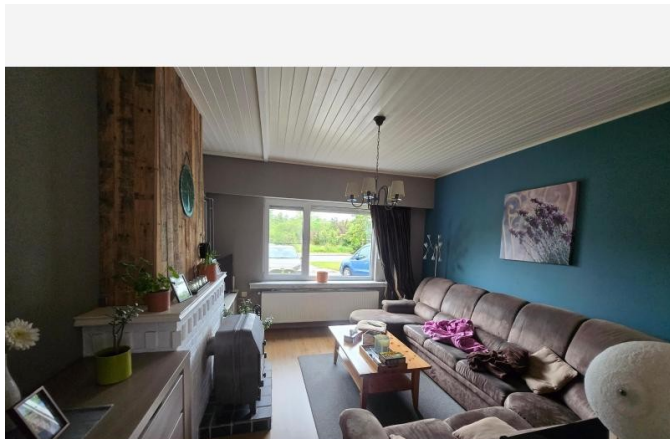
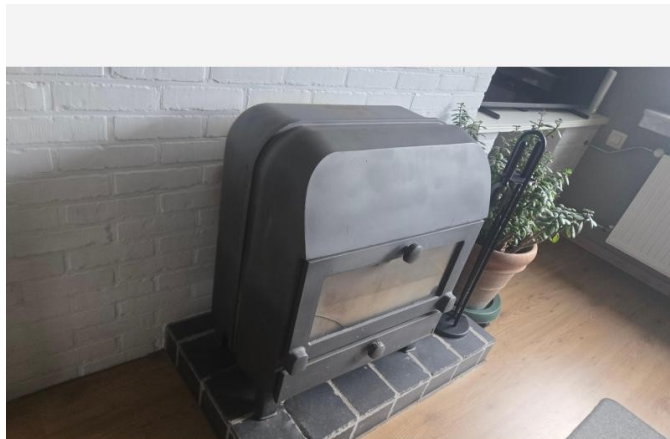
| Eindbeoordeling materiaalrisico | Verhoogd materiaalrisico en/of verhoogde kans op vezelvrijgave |

| Asbestsoort (vezeltype) | Alleen chrysotiel aanwezig |
| Toestand van het materiaal | Licht beschadigd, licht verweerd. Intacte calciumsilicaatplaat of materiaal met categorie 3-gebondenheid |

| # | Type | Referentie | Resultaat |
|---|---|---|---|
| 3.1 | Puntmonster | Staal 5.1 koord kachel | Chrysotiel |

| Beschrijving | Koord kachel |

Verwijderen

- Zorg voor een veilig beheer. Vermijd het beschadigen van het asbestmateriaal. Controleer de toestand jaarlijks op wijzigingen.

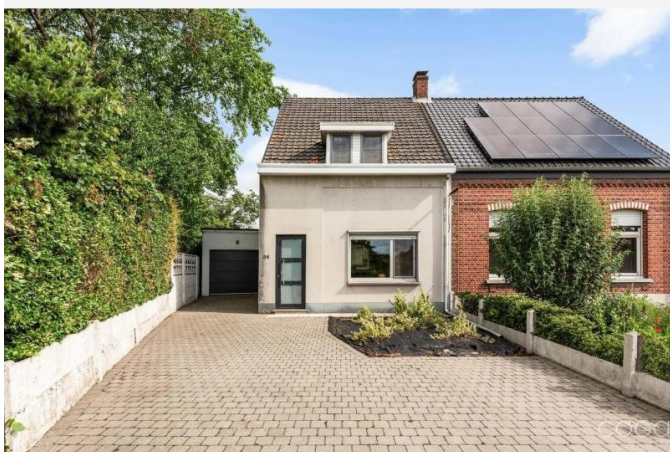
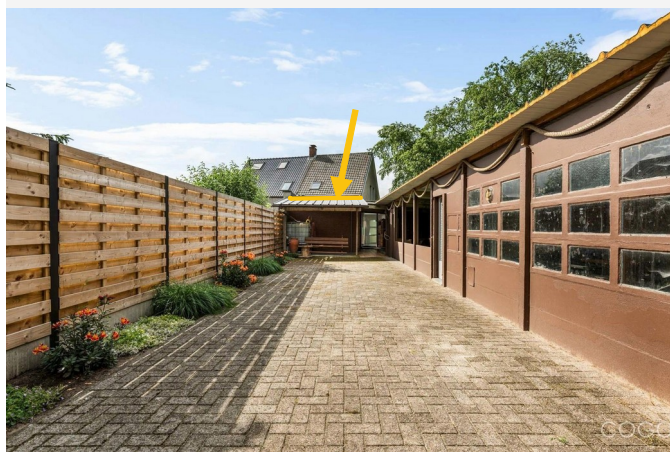
## Fiche 4: Roofing

Geen asbest

| # | Type | Referentie | Resultaat |
|---|---|---|---|
| 4.1 | Puntmonster | Staal 3.1 roofing | Geen asbest |

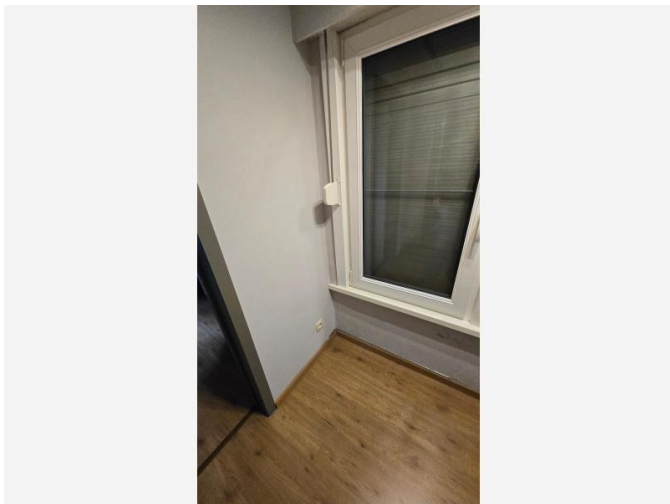
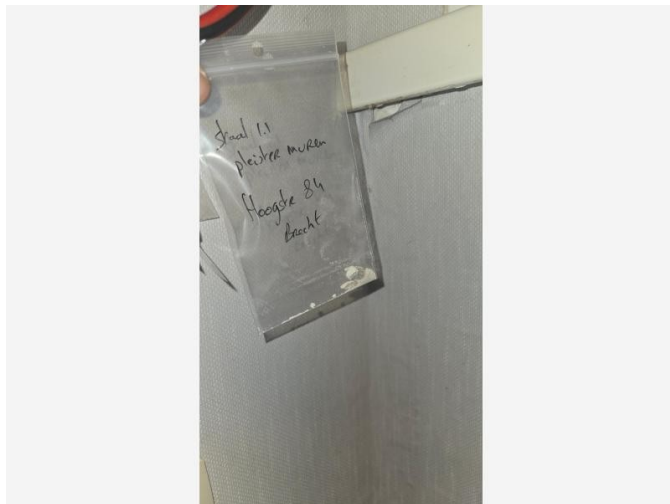
## Fiche 5: Pleisterwerk muren

Geen asbest

| # | Type | Referentie | Resultaat |
|---|---|---|---|
| 5.1 | Mengmonster | Staal 1.1 pleister muren | Geen asbest |

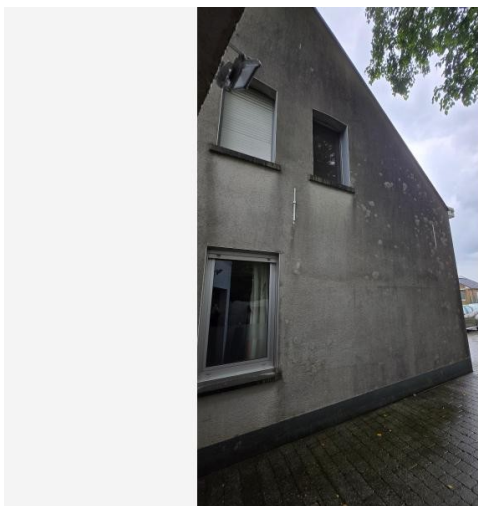
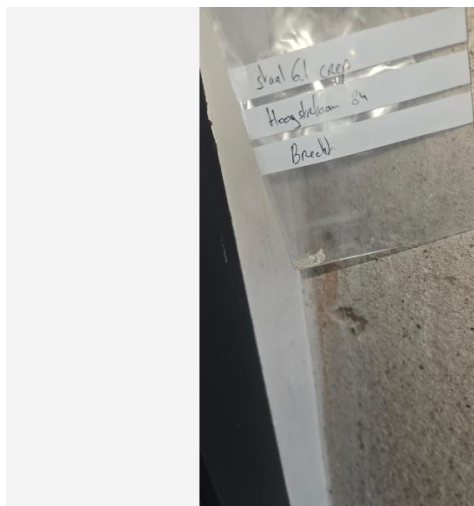
## Fiche 6: Crepi gevels

Geen asbest

| # | Type | Referentie | Resultaat |
|---|---|---|---|
| 6.1 | Puntmonster | Staal Staal 6.1 golfplaat crepi | Geen asbest |

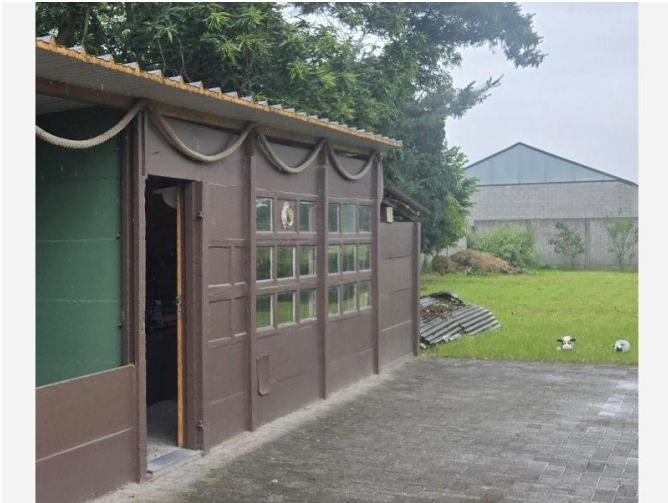
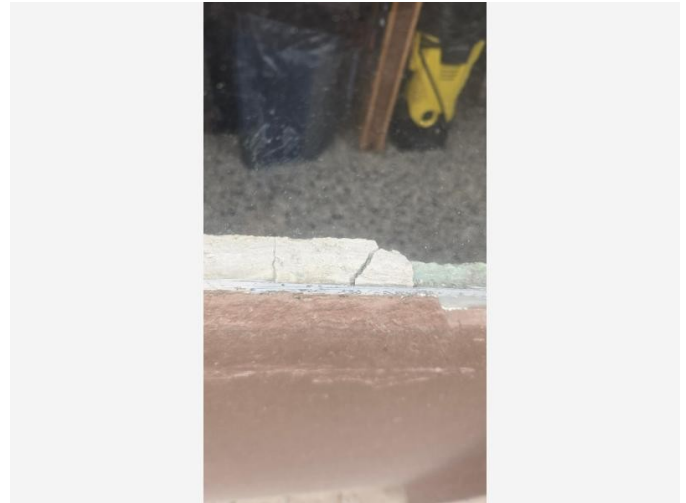
## Fiche 7: Mastiek / raamkit

Geen asbest

| # | Type | Referentie | Resultaat |
|---|---|---|---|
| 7.1 | Puntmonster | Staal 2.1 mastiek | Geen asbest |

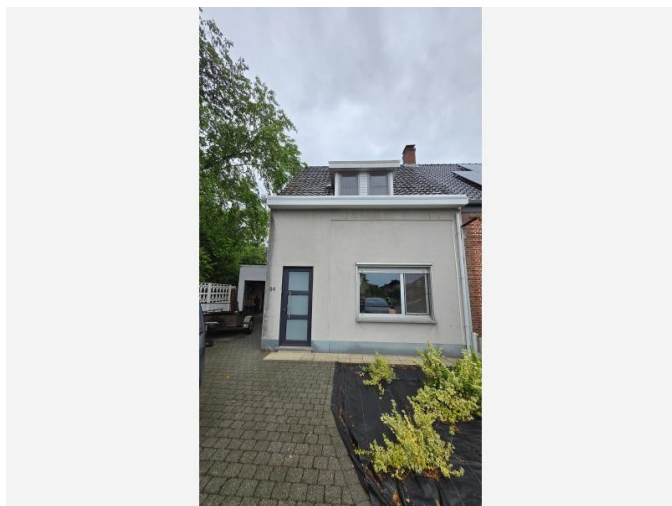
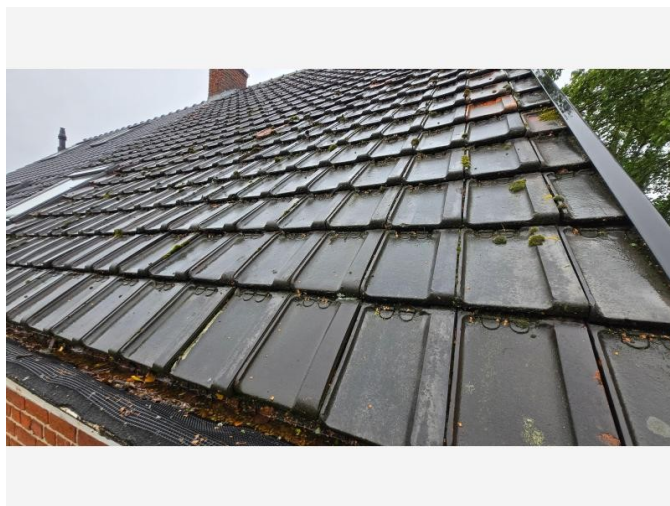
### Fiche 8: Dakbedekking

| Beschrijving | Notitie | Terug te vinden op plannen |
|---|---|---|
| Fiche 8: Dakbedekking | De dakbedekking is niet-asbestverdacht. | Plan 1.3: Zolder plan |

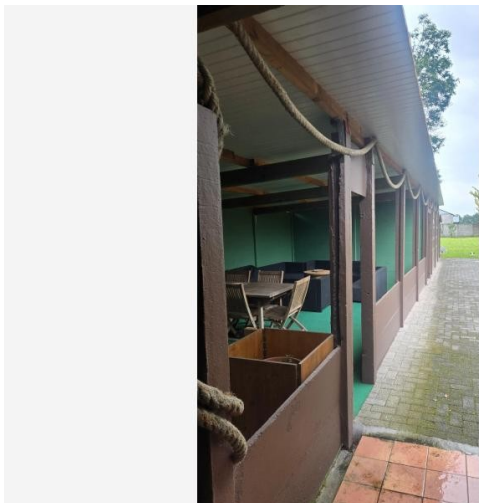
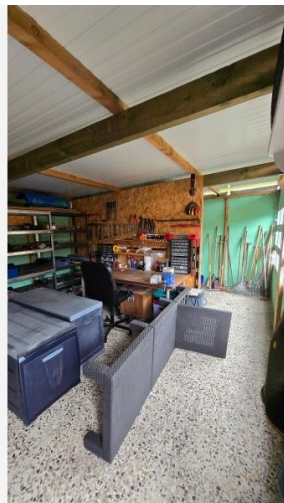
## Fiche 12: Steeldeck

| Beschrijving | Notitie | Terug te vinden op plannen |
|---|---|---|
| Fiche 12: Steeldeck | Niet asbestverdachte staalplaat garagebox. | Plan 1.2: 1ste verdieping plan |
