# Asbestinventarisatattest

Helverdinkstraat 11, 9230 Wetteren

Attestnummer : 20260701-000209.000

Uitgegeven op : 01.07.2026

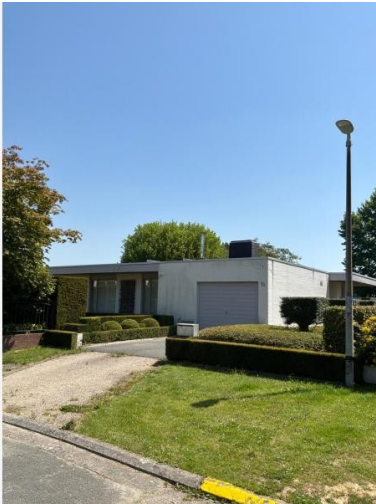
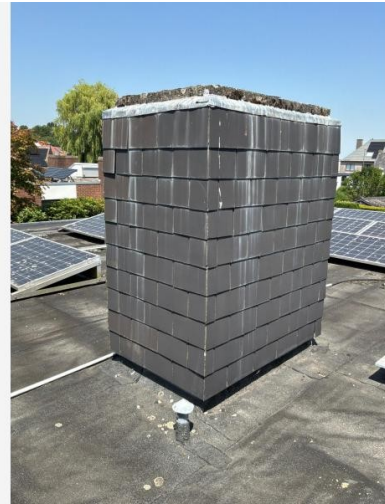
Het asbestmateriaal valt onder de mijlpaal van 2034.

| Eindbeoordeling materiaalarisico | Verhoogd materiaalarisico en/of verhoogde kans op vezelvrijgave |

| Toestand van het materiaal | Matig beschadigd, matig verweerd |

| Beschrijving | Leien gevel |
| Asbestmateriaal | Dak- en gevelbekleding - Lei, shingle |
| Opmerking | Geschatte hoeveelheid,<br>vezels met blote oog zichtbaar |

- Zorg voor een veilig beheer. Vermijd het beschadigen van het asbestmateriaal. Controleer de toestand jaarlijks op wijzigingen.
- Verwijder dit asbestmateriaal zo snel mogelijk. Volg de toestand goed op.
- Hemelwater dat afspoelt van asbestcement daken of gevels kan asbestdeeltjes bevatten. Gebruik het enkel voor gesloten circuits (bv. spoelen toiletten). Reinig na het vervangen van het dak of de gevel de dakgoten en regenwaterput of -ton om asbesthoudend sediment of slib te verwijderen
- Voer bijkomende staalname(s) uit.

- Eenvoudige handelingen: mag via doe-het-zelf of door werknemer(s) met opleidingsattest eenvoudige handelingen  
Bij het uitvoeren van eenvoudige handelingen, zoals toegestaan via doe-het-zelfmethoden of door werknemers met een opleidingsattest, is het gebruik van de juiste persoonlijke beschermingsmiddelen (PBM's) verplicht om blootstelling aan asbestvezels te voorkomen. Wij adviseren echter om asbest te laten verwijderen door een werknemer met opleidingscertificaat. Maar het is ook toegestaan via de doe-het-

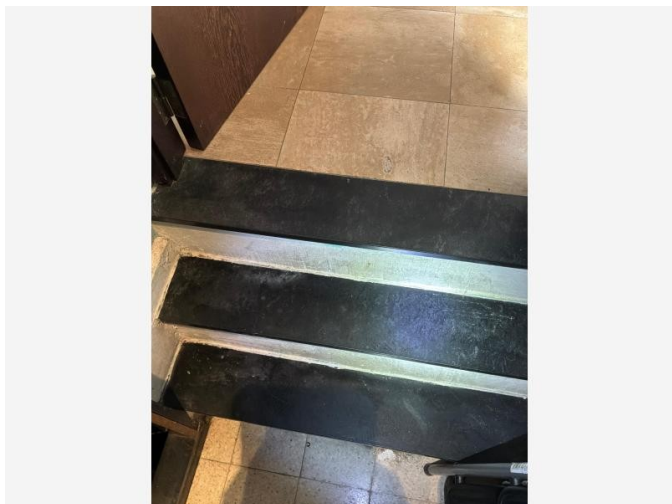
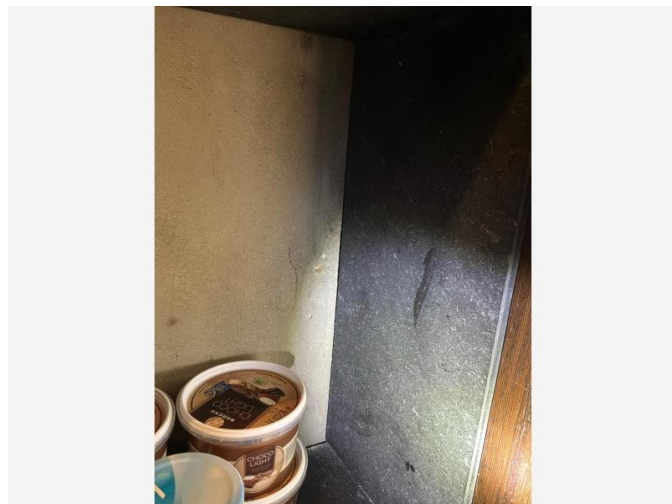
Het asbestmateriaal valt onder de mijlpaal van 2040.

| Eindbeoordeling materiaalrisico | Laag materiaalrisico en/of verlaagde kans op vezelvrijgave |

| Toestand van het materiaal | Licht beschadigd, licht verweerd. Intacte calciumsilicaatplaat of materiaal met categorie 3-gebondenheid |

| Beschrijving | Trap en rekken in massal |
| Asbestmateriaal | Plaat, paneel, tablet - Type Massal |
| Opmerking | Vezels zichtbaar met blote oog. Geschatte hoeveelheid |

- Zorg voor een veilig beheer. Vermijd het beschadigen van het asbestmateriaal. Controleer de toestand jaarlijks op wijzigingen.
- Voer bijkomende staalname(s) uit.

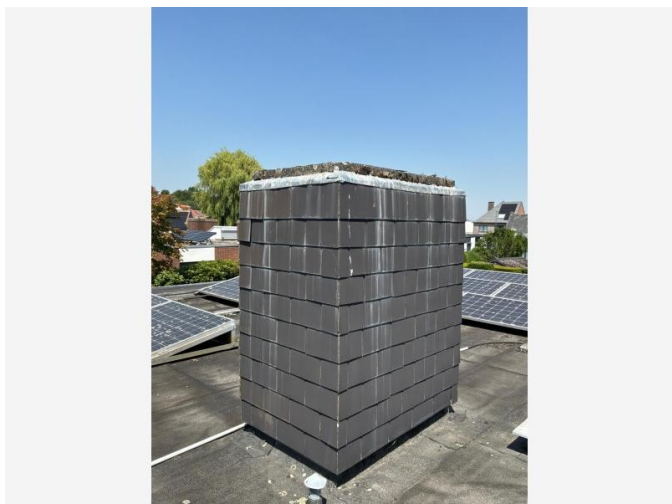
**Reden:** Het te onderzoeken materiaal situeert zich hoger dan 3,50 m te rekenen vanaf een veilige ondergrond

**Uitleg van de asbestdeskundige:** De binnekant van de schouw is niet inspecteerbaar, aan de buitenkant van de schouw werd zichtbaar geen asbest aangetroffen. Bij werken in of aan de schouw extra aandacht besteden, hier kan zich mogelijks nog asbest schuilhouden. De inspecteur kon dit tijdens zijn bezoek niet vaststellen, daar deze handelingen onder een destructieve handeling zou vallen.

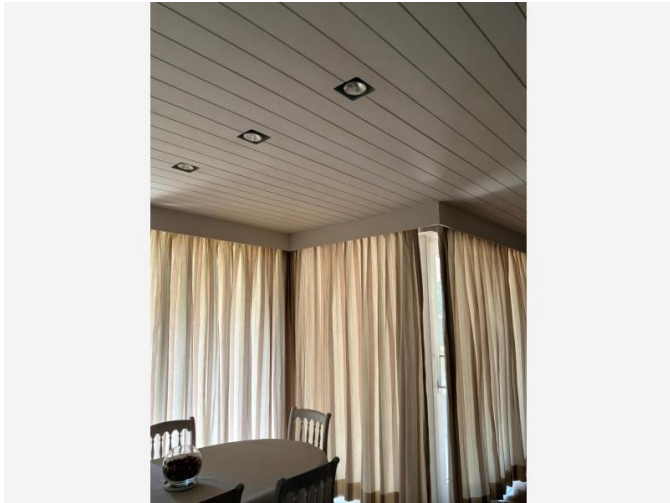
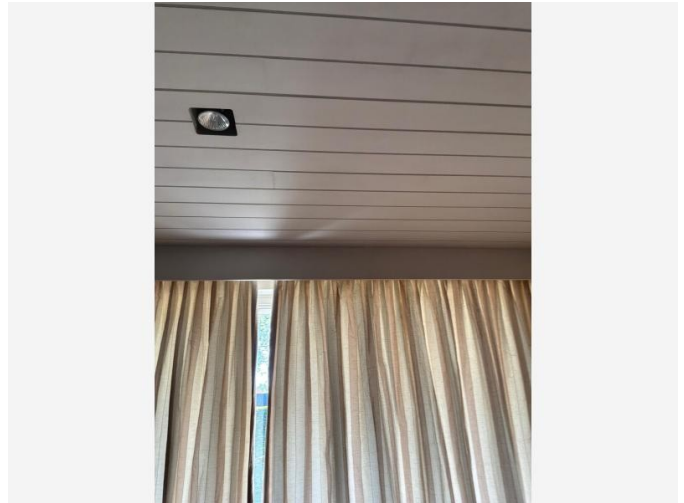
Dit type plafond is niet asbest verdacht. Er kan echter geen uitspraak gedaan worden over de achterligende delen. Hier kunnen zich mogelijk nog verdacht materialen bevinden.

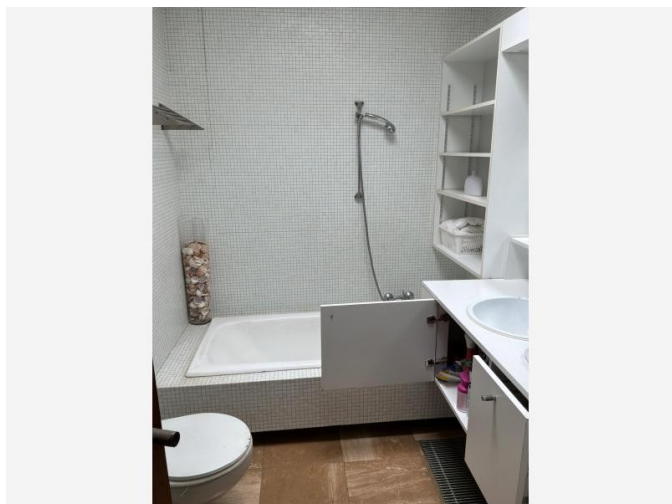
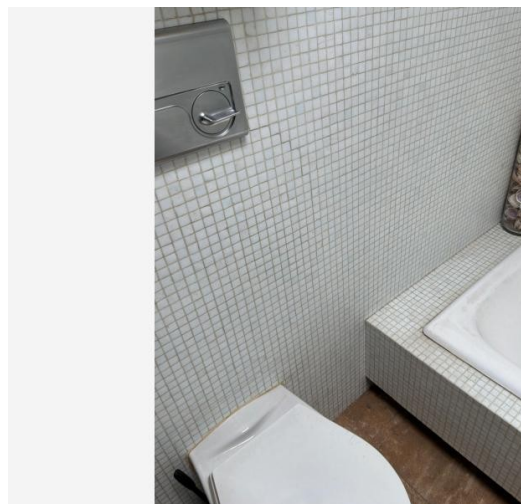
Mogelijk bevinden zich achter deze tegels verdachte lijmen. Bij werken aan de tegels is een aanvullend onderzoek aangewezen om de aard van de lijmen te bepalen.

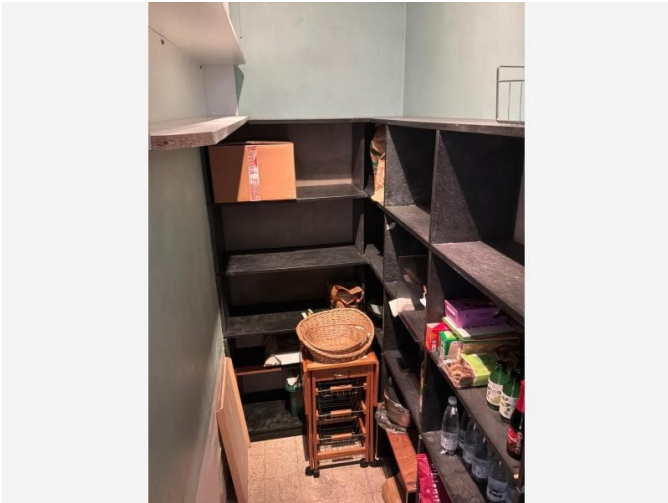
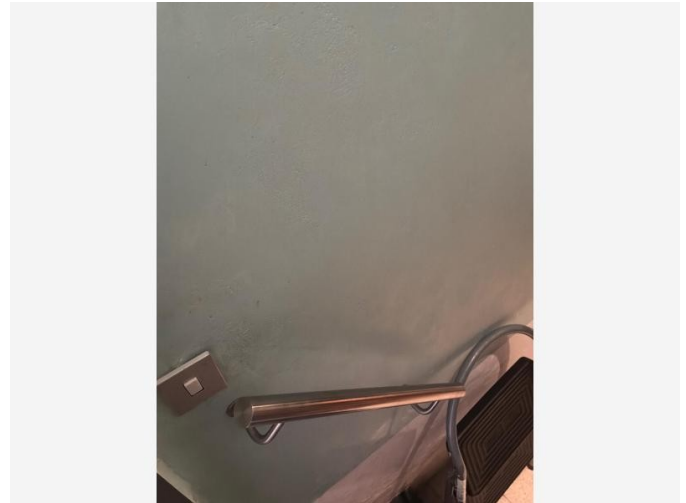
## Fiche 6: pleisterwerk wanden

Geen asbest

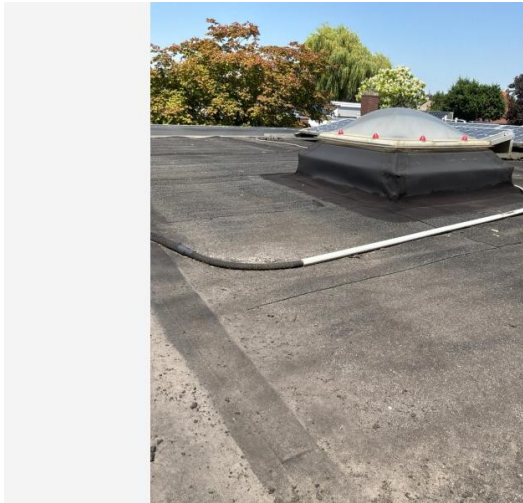
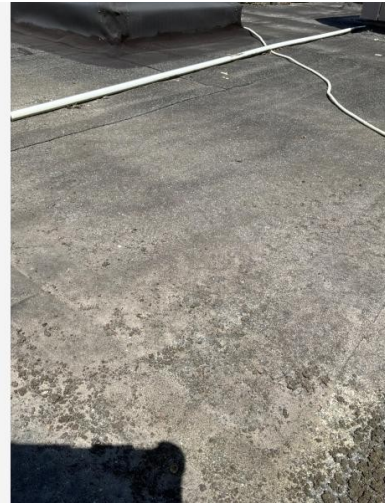
## Fiche 7: roofing dak

Geen asbest

| Opmerking | GESchatte heoveelheid. Er kan enkel een uitspraak gedaan worden over de bovenste laag. Mogelijks bevinden er zich nog enkele lagen onder de toplaag. |

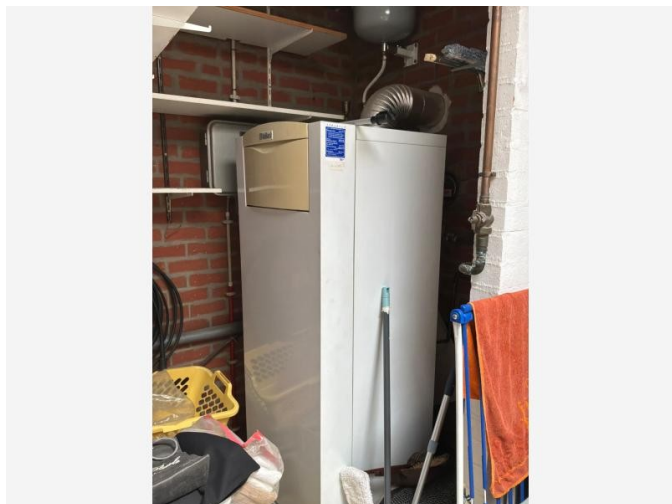
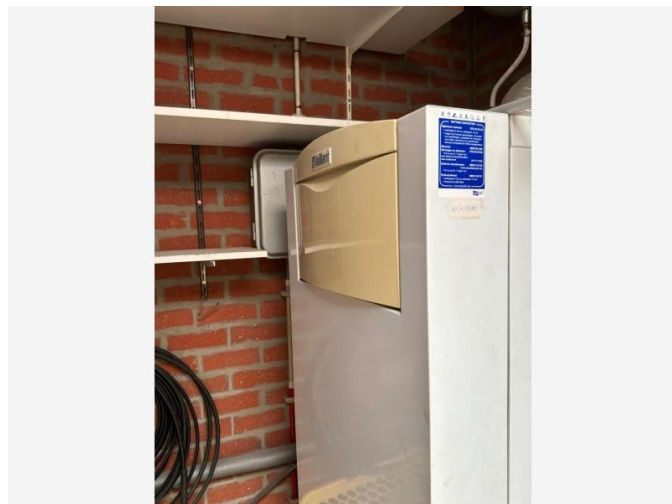
### Fiche 8: Ketel: Geen asbest verdachte pakkingen waarneembaar

| Beschrijving | Notitie | Terug te vinden op plannen |
|---|---|---|
| Fiche 8: Ketel: Geen asbest verdachte pakkingen waarneembaar | Aan de ketel zijn geen asbest verdachte pakkingen waar te nemen. Indien de ketel een bouwjaar van voor 2001 heeft kunnen er zich mogelijks binnen in de ketel nog asbest verdachte pakkingen bevinden. | Plan 1.1: Hoofdgebouw plan gvl |

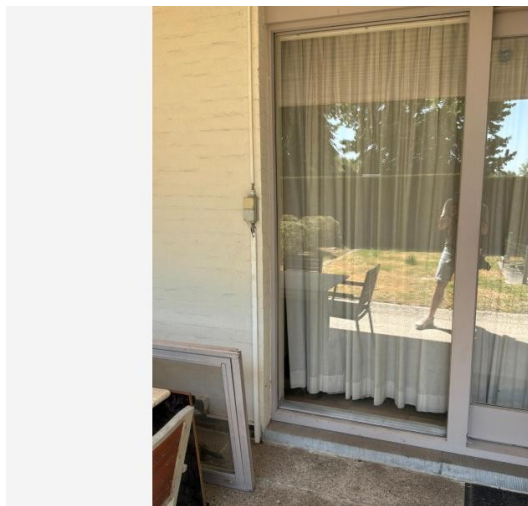
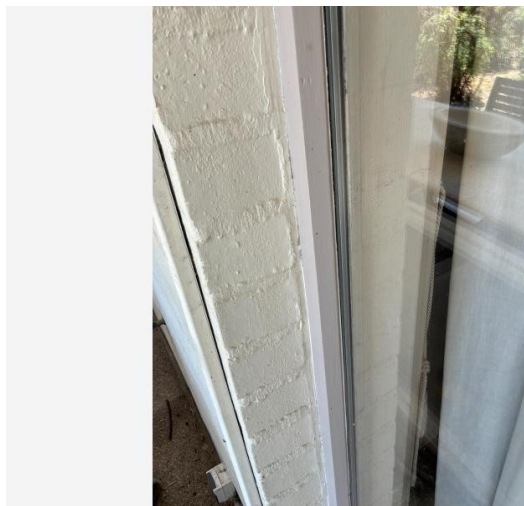
## Fiche 9: mastiek type: niet asbest verdacht

| Beschrijving | Notitie | Terug te vinden op plannen |
|---|---|---|
| Fiche 9: mastiek type: niet asbest verdacht | Aanwezig in alle ramen, buiten de andere aangeduide types.<br><br>Dit type mastiek is niet asbest verdacht | - |

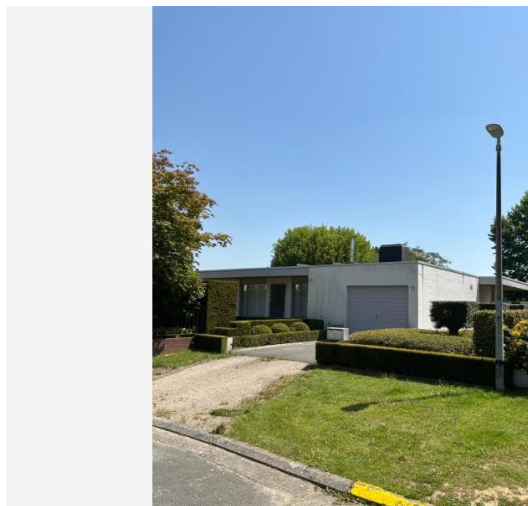
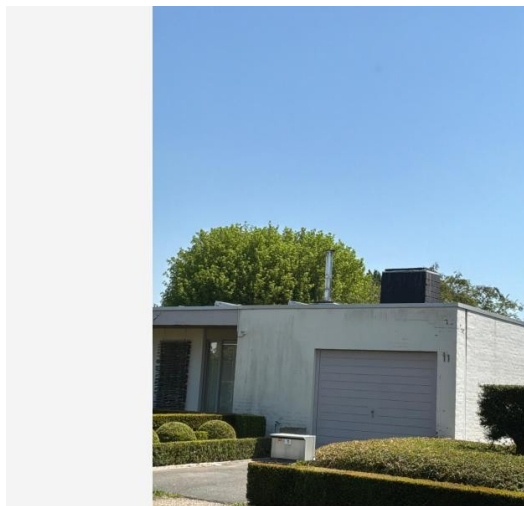
## Fiche 10: Schouw type: niet asbest verdacht.

| Beschrijving | Notitie | Terug te vinden op plannen |
|---|---|---|
| Fiche 10: Schouw type: niet asbest verdacht. | Dit schouw type is niet asbest verdacht. (Deze zijn steekproefsgewijs vastgesteld en kunnen, indien de vaststelling dit niet toeliet, geen uitspraak doen over de volledige schouw. ) | Plan 1.2: Hoofdgebouw plan dak |
