# Asbestinventarisatetest

Nieuwstraat 115, 3140 Keerbergen

Attestnummer : 20260629-000256.000

**Niet-asbestveilig**

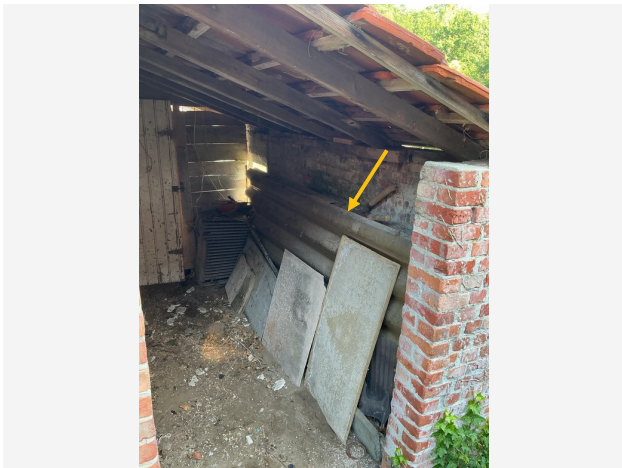
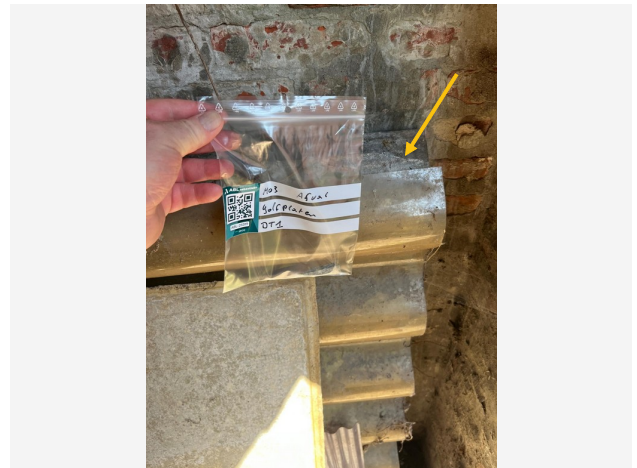
## Fiche 2: Golfplaten in duiventil 1

Asbestmateriaal - afvalstof

**Dringend verwijderen**

#	Type	Referentie	Resultaat
2.1	Puntmonster	M03	Chrysotiel

- Scherm in afwachting van verwijdering het asbestafval af van luchtstromingen en verstoring: bijvoorbeeld door het te verpakken, te fixeren, af te dekken, signalisatie - afbakening aan te brengen, ...
- Sluit de ruimte luchtdicht af en vermijd het betreden van de ruimte in afwachting van verwijdering.
- Verwijder het asbestafval.

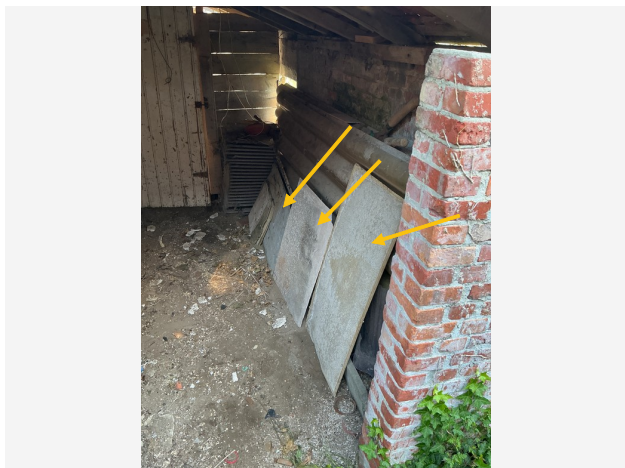
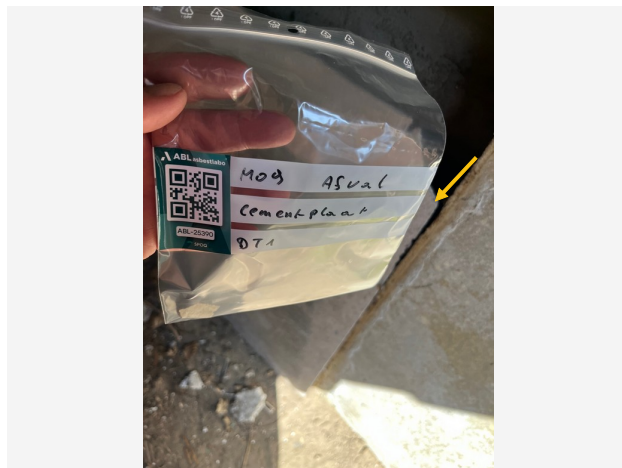
## Fiche 3: Cementplaat duiventil 1

Asbestmateriaal - afvalstof

**Dringend verwijderen**

#	Type	Referentie	Resultaat
3.1	Puntmonster	M09	Chrysotiel

- Scherm in afwachting van verwijdering het asbestafval af van luchtstromingen en verstoring: bijvoorbeeld door het te verpakken, te fixeren, af te dekken, signalisatie - afbakening aan te brengen, ...
- Verwijder het asbestafval.
- Vermijd het bewerken of het intensief betreden (belopen, rijden, ...) van de verontreinigde zone. Is dit niet mogelijk vraag dan advies aan een erkend bodemsaneringsdeskundige voor verdere maatregelen.

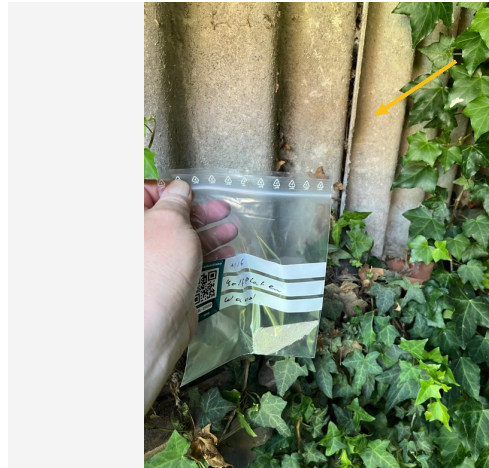
## Fiche 4: golfplaten wand duiventil 1

Asbestmateriaal

**Dringend verwijderen**

<b>Beschrijving</b>	golfplaten wand duiventil 1
<b>Omgeving</b>	Grenst aan binnen- en buitenlucht
<b>Primaire drager</b>	Wand buitenschil
<b>Asbestmateriaal</b>	Dak- en gevelbekleding - Golfplaat
<b>Bindmiddel van asbestmateriaal</b>	Cement
<b>Gebondenheid op basis van bindmiddel</b>	Hecht
<b>Hoeveelheid (oppervlakte - aantal)</b>	<ul style="list-style-type: none"><li>• 8,00 m<sup>2</sup> - 1 stuk</li></ul>
<b>Totale oppervlakte</b>	8,00 m <sup>2</sup>
<b>Eenvoudig bereikbaar</b>	Ja
<b>Bevestigingswijze</b>	<ul style="list-style-type: none"><li>• Geschroefd</li></ul>
<b>Identificatiemethode</b>	Een monstername door de asbestdeskundige met laboanalyse door een asbestlabo.
<b>Destructieve handeling voor identificatie</b>	Nee
<b>Opmerking</b>	De hoeveelheid betreft een schatting.

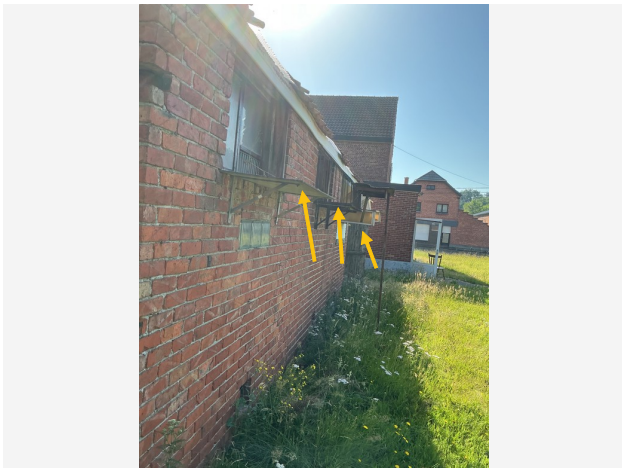
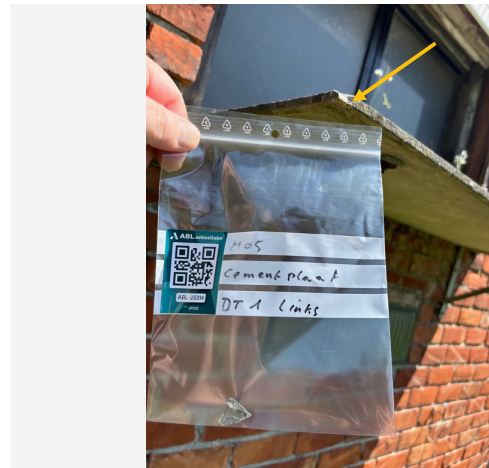
## Fiche 7: Cementplaat duiventil 1

Asbestmateriaal

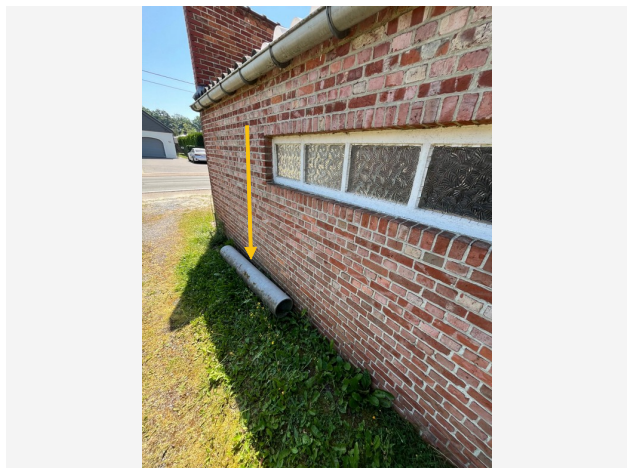
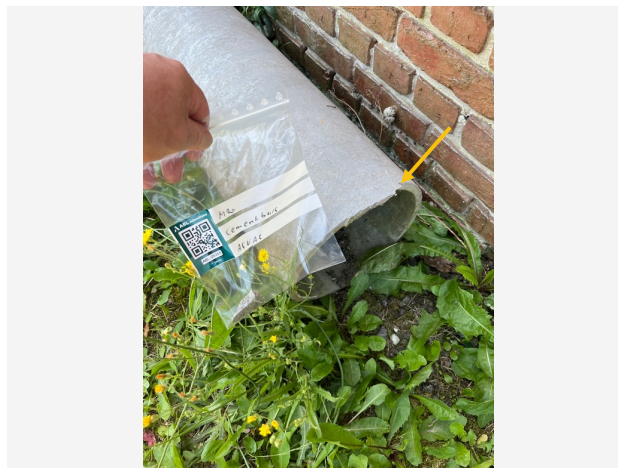
## Fiche 19: Cementbuis

Geen asbest

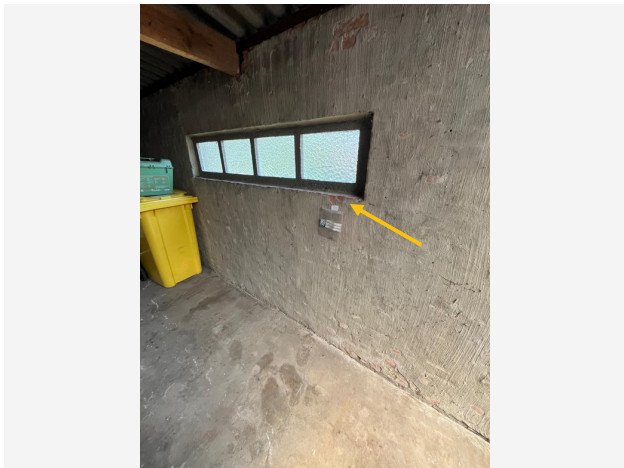
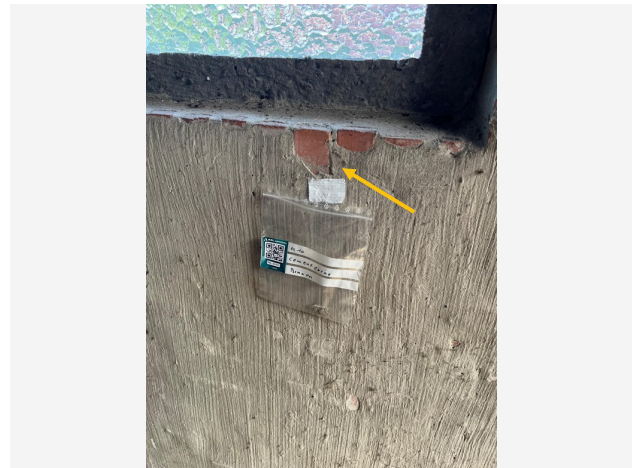
## Fiche 20: Cementering binnen garage

Geen asbest

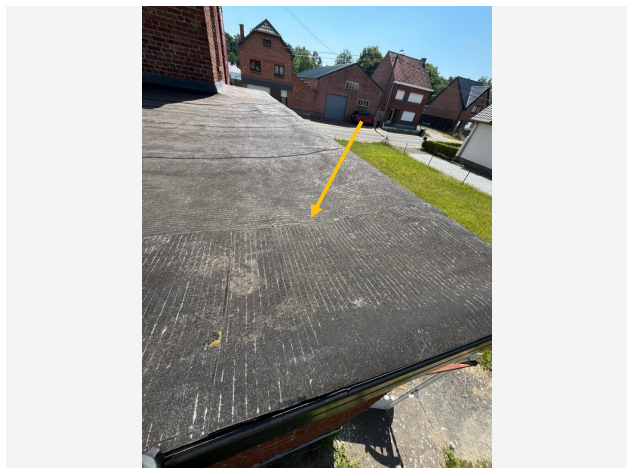
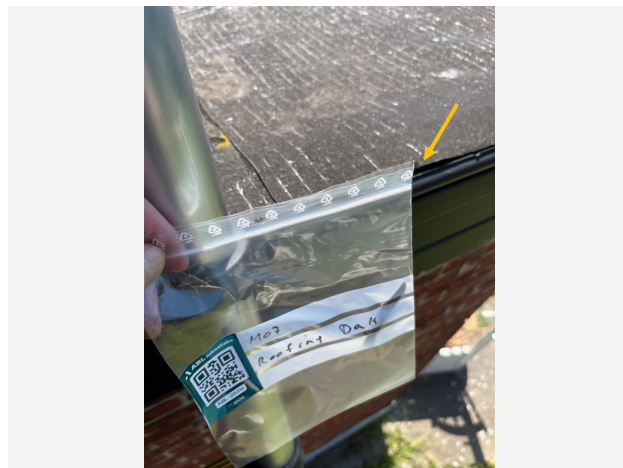
## Fiche 21: Dakbedekking - Roofing

Geen asbest

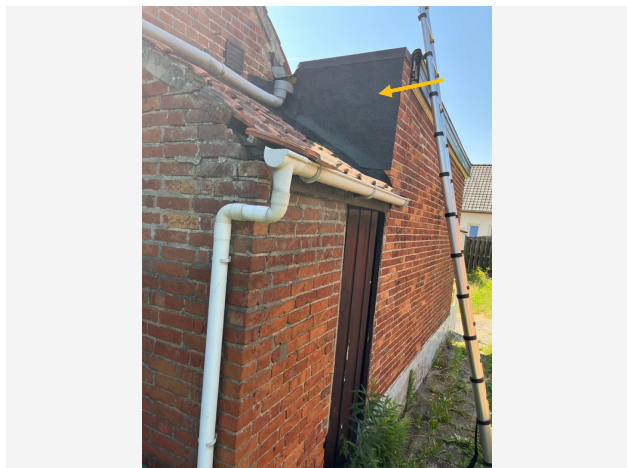
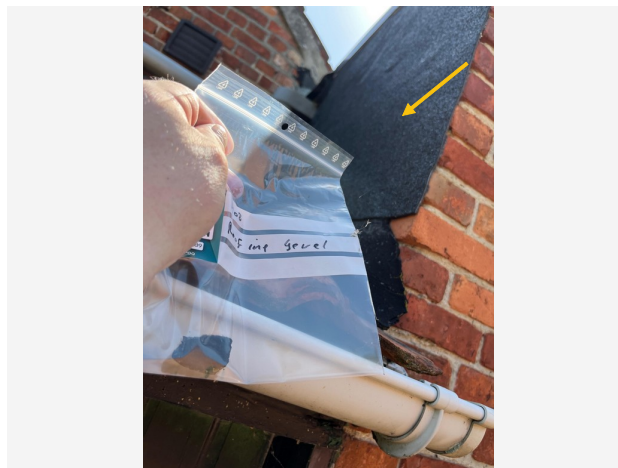
## Fiche 22: Gevelbekleding - roofing

Geen asbest

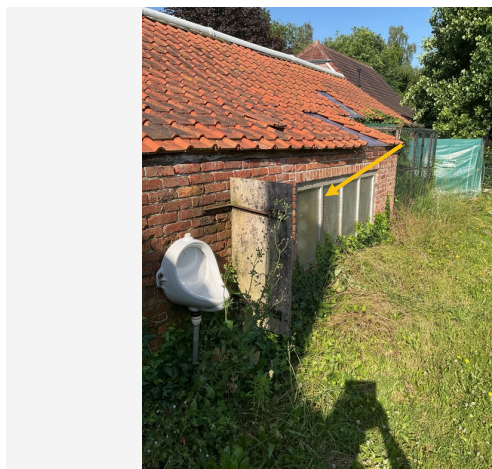
## Fiche 23: Mastiek/kit tussen glas en profiel - buiten duiventil 1

Geen asbest

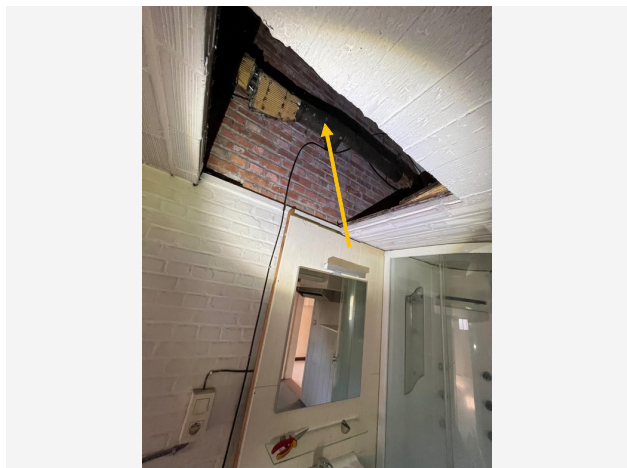
## Fiche 24: Leidingisolatie - Bitumen

Geen asbest

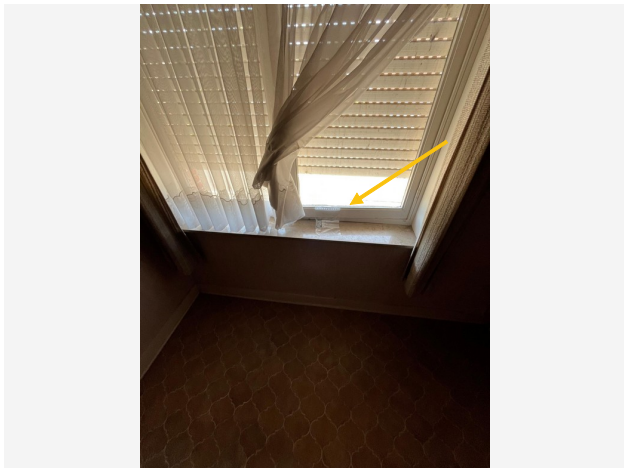
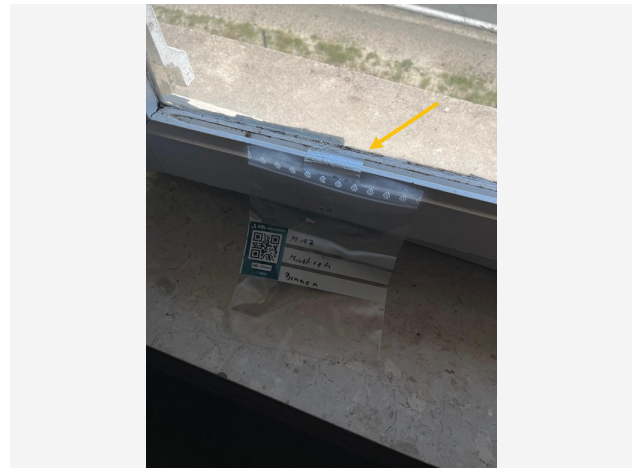
## Fiche 25: Mastiek/kit tussen glas en profiel - Binnen

Geen asbest

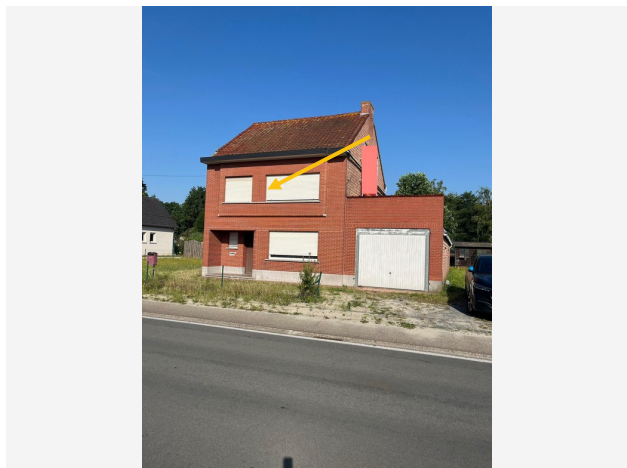
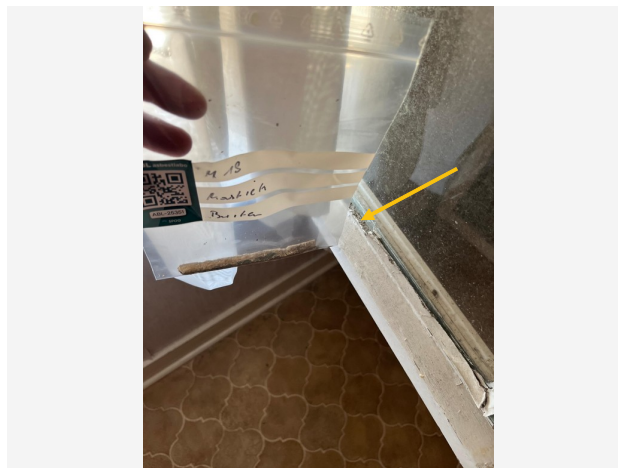
## Fiche 26: Mastiek/kit tussen glas en profiel - buiten

Geen asbest

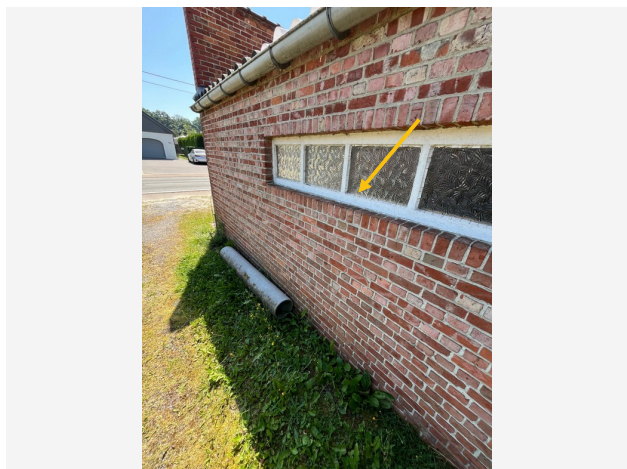
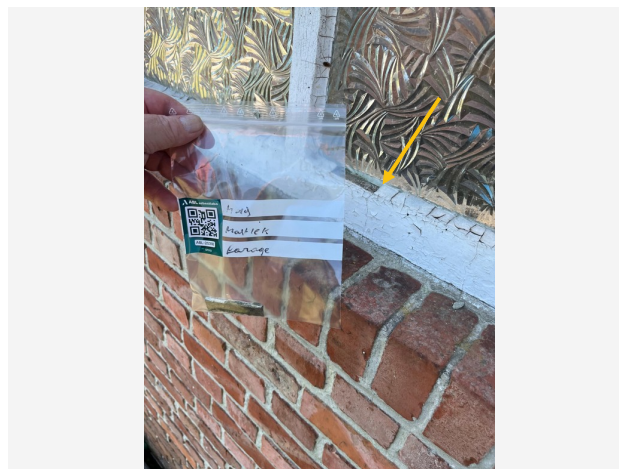
## Fiche 27: Mastiek/kit tussen glas en profiel - buiten garage

Geen asbest

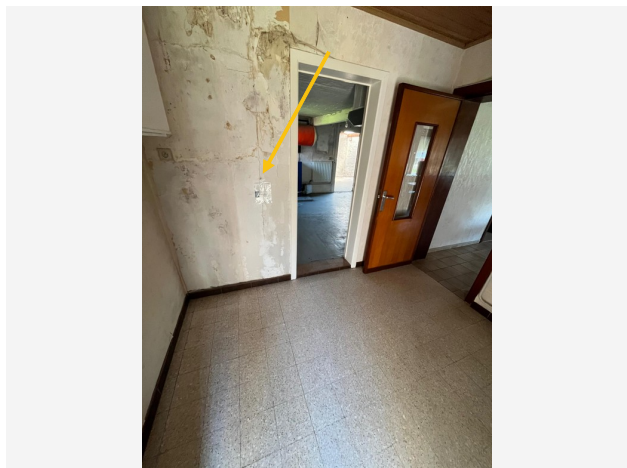
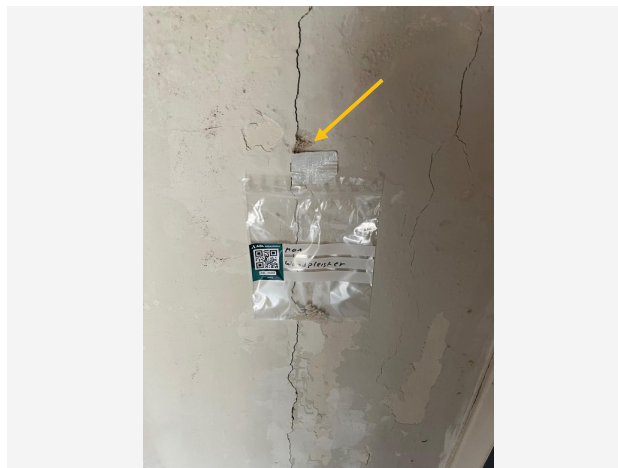
## Fiche 28: Pleisterwerk wanden

Geen asbest

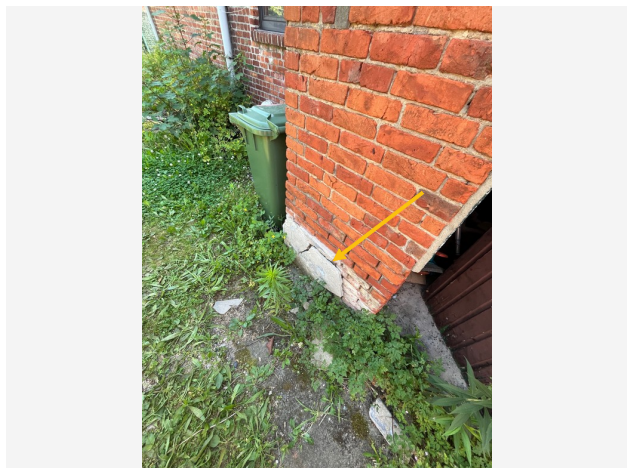
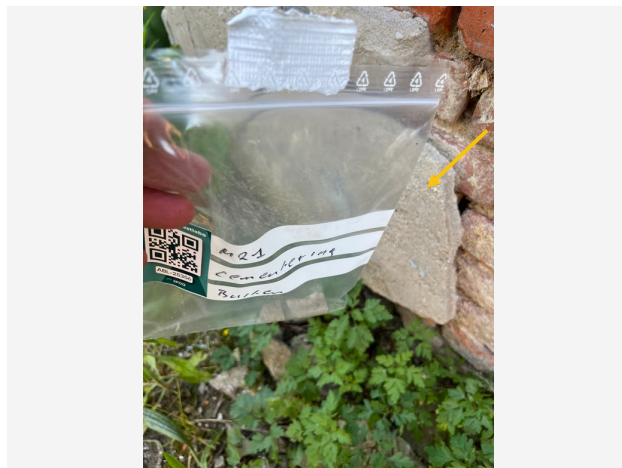
## Fiche 29: Cementering buiten

Geen asbest

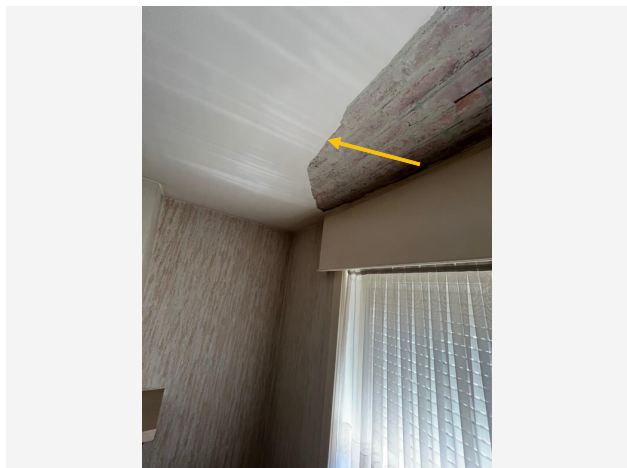
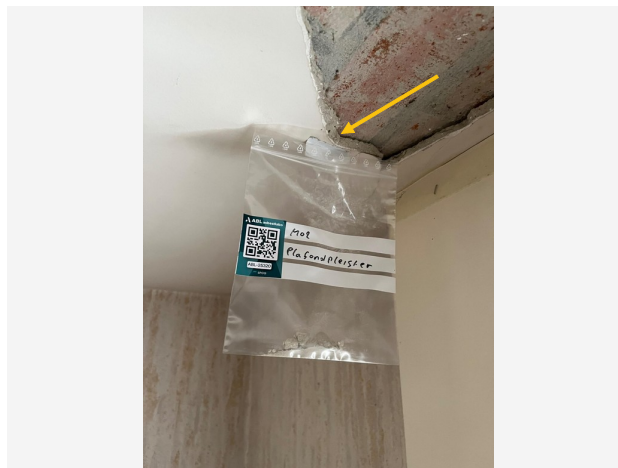
## Fiche 30: Pleisterwerk plafonds

Geen asbest

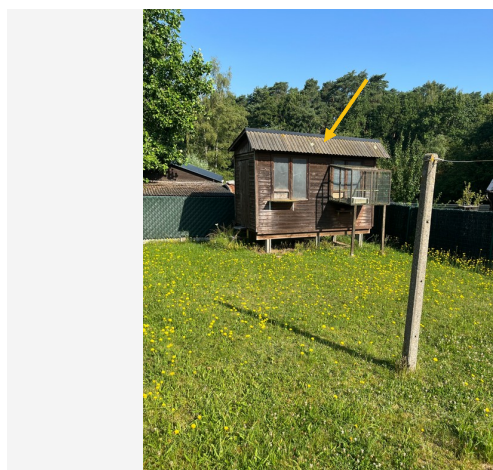
### Fiche 31: Dakbedekking - niet verdacht dak duiventil 1

Beschrijving	Notitie	Terug te vinden op plannen
Fiche 31: Dakbedekking - niet verdacht dak duiventil 1	Dak bestaat uit dakpannen	Plan 2.1: Bijgebouw plan
Fiche 32: Dakbedekking - niet verdacht dak duiventil 2	Dak bestaat uit acryl platen	Plan 3.1: Bijgebouw plan
Fiche 33: Dakbedekking - niet verdacht dak woning	Dak bestaat uit dakpannen	Plan 1.10: Woning plan
