Asbestinventarisatetest

Bieststraat 20, 3191 Boortmeerbeek

Attestnummer : 20260623-000016.000

Uitgegeven op : 23.06.2026

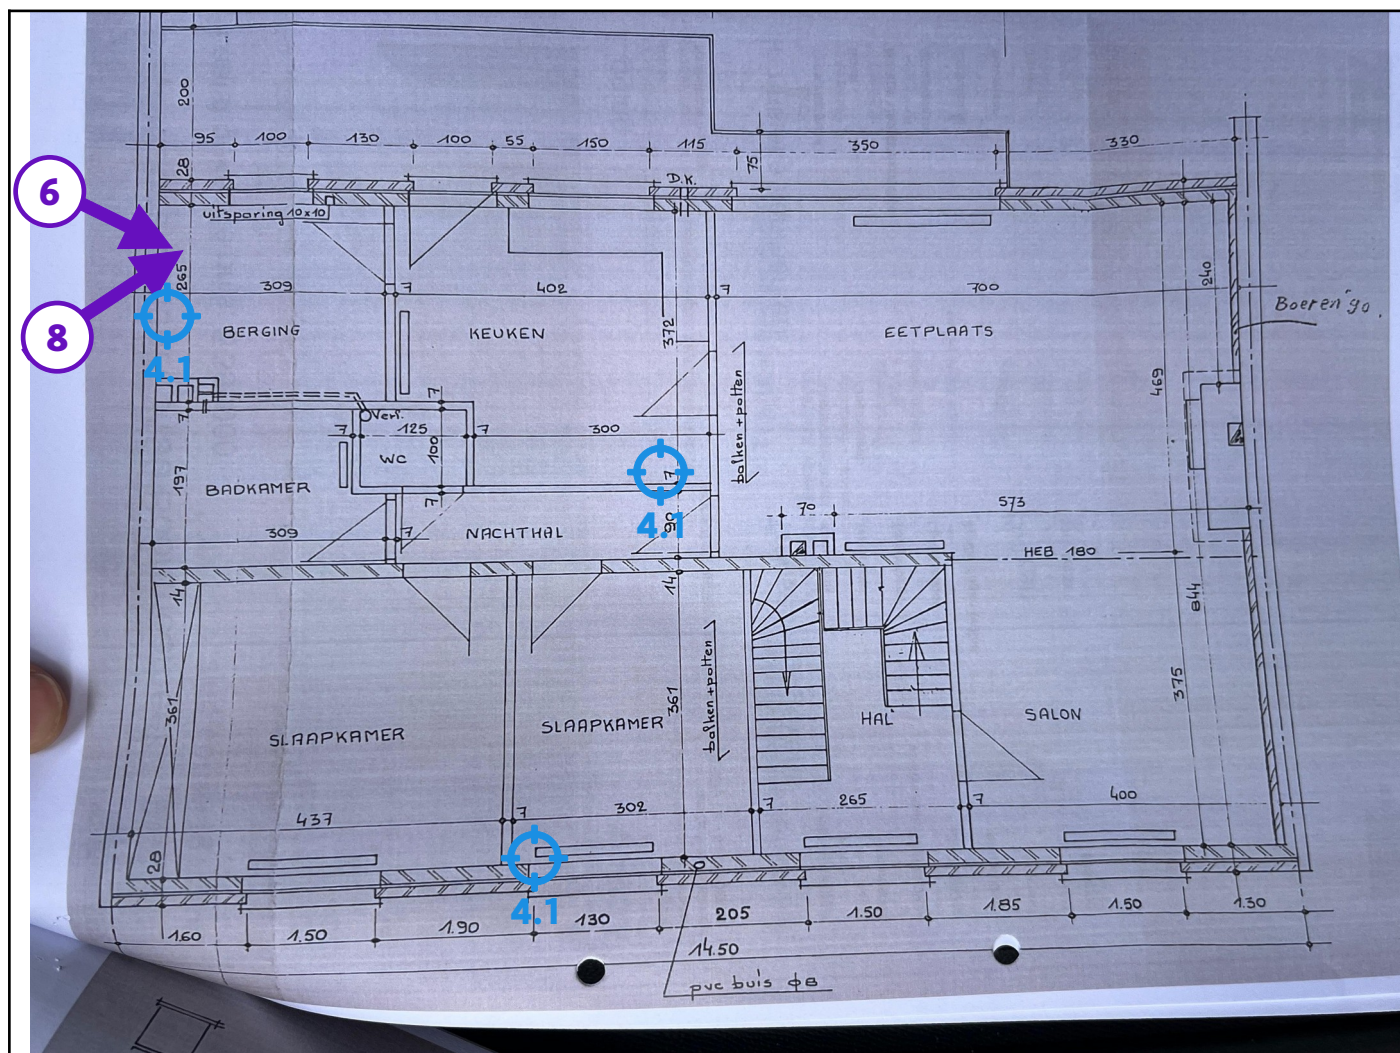
Plan 1.1: Appartement eerste verdieping

Geen verdachte vloerbedekking aangetroffen
Alle muren bevatten pleisterwerk

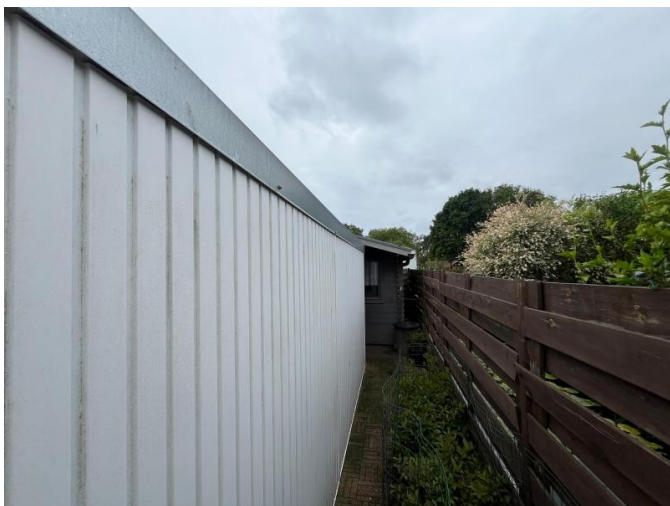
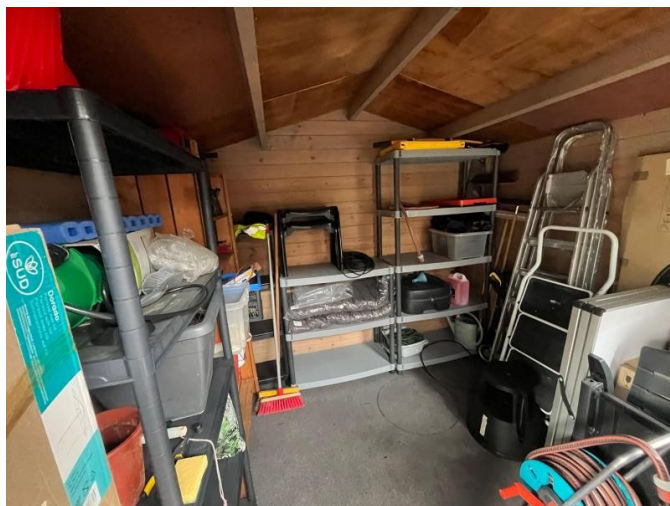
Geen verdachte materialen waargenomen.

Basis voor advies	De asbestdeskundige beoordeelt het materiaal als niet-asbestverdacht.
--------------------------	---

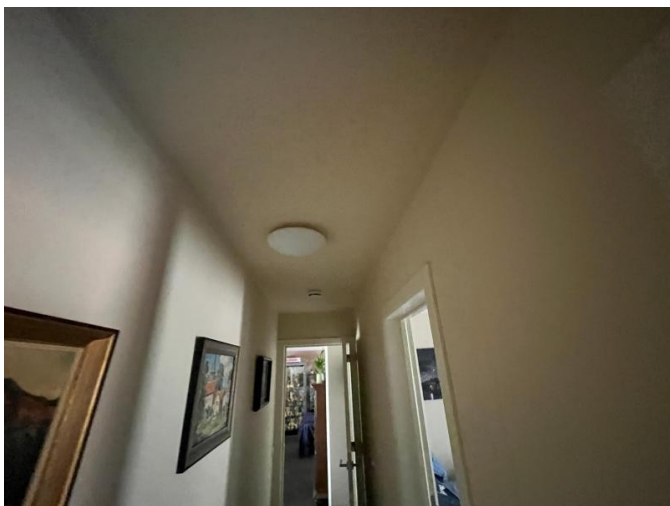
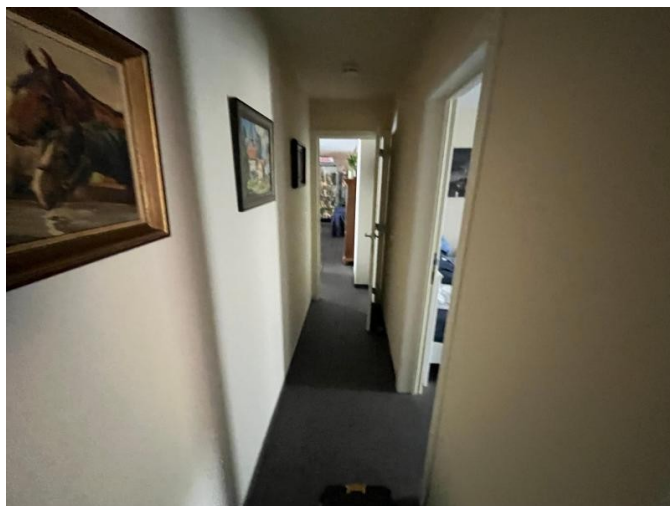
De aanwezige vloerbedekking is niet asbestverdacht. De onderliggende laag was echter niet inspecteerbaar zonder destructie tijdens de inspectie. Mogelijk is de onderliggende laag asbestverdacht.

Basis voor advies	De asbestdeskundige beoordeelt het materiaal als niet-asbestverdacht.
Primaire drager	Vloer

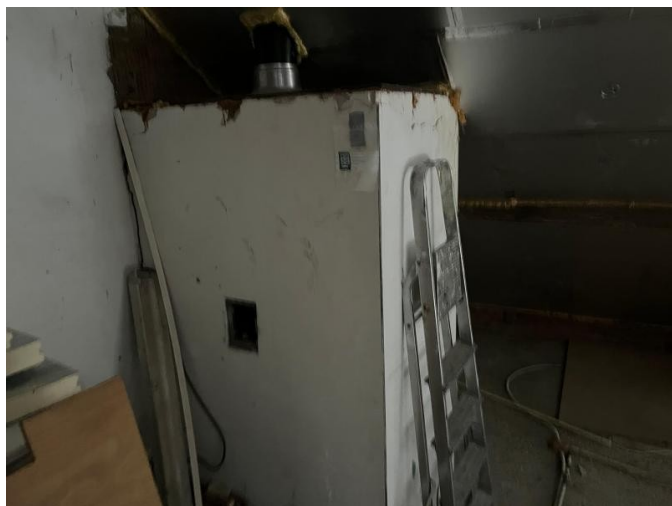
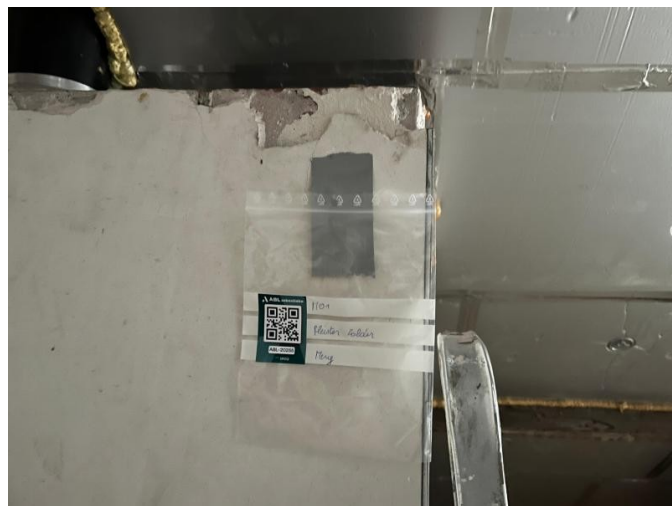
Fiche 3: Pleisterwerk zolder

Geen asbest

#	Type	Referentie	Resultaat
3.1	Mengmonster	M01	Geen asbest

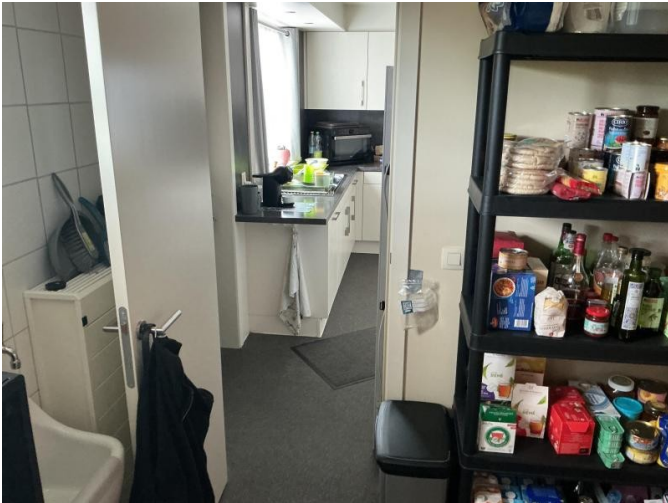
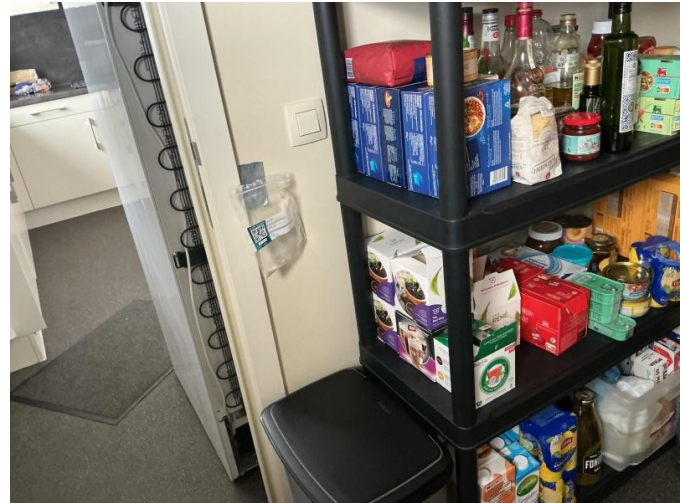
Fiche 4: Pleisterwerk wanden

Geen asbest

#	Type	Referentie	Resultaat
4.1	Mengmonster	M02	Geen asbest

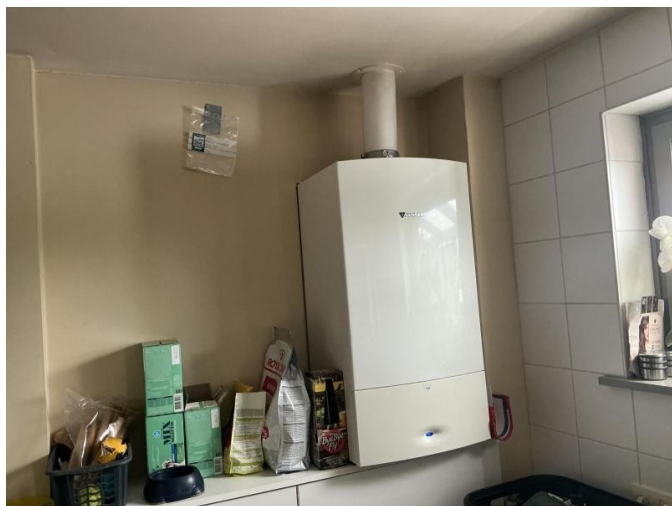
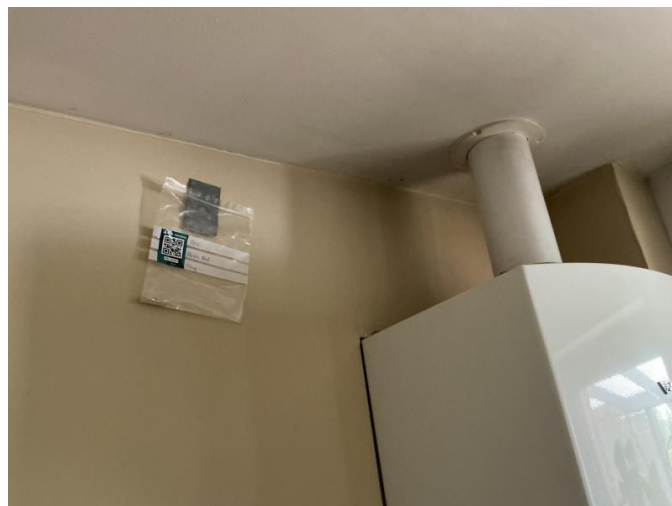
Fiche 5: Pleisterwerk plafonds

Geen asbest

#	Type	Referentie	Resultaat
5.1	Mengmonster	M03	Geen asbest
