Asbestinventarisatetest

Bieststraat 18, 3191 Boortmeerbeek

Attestnummer : 20260623-000013.000

Uitgegeven op : 23.06.2026

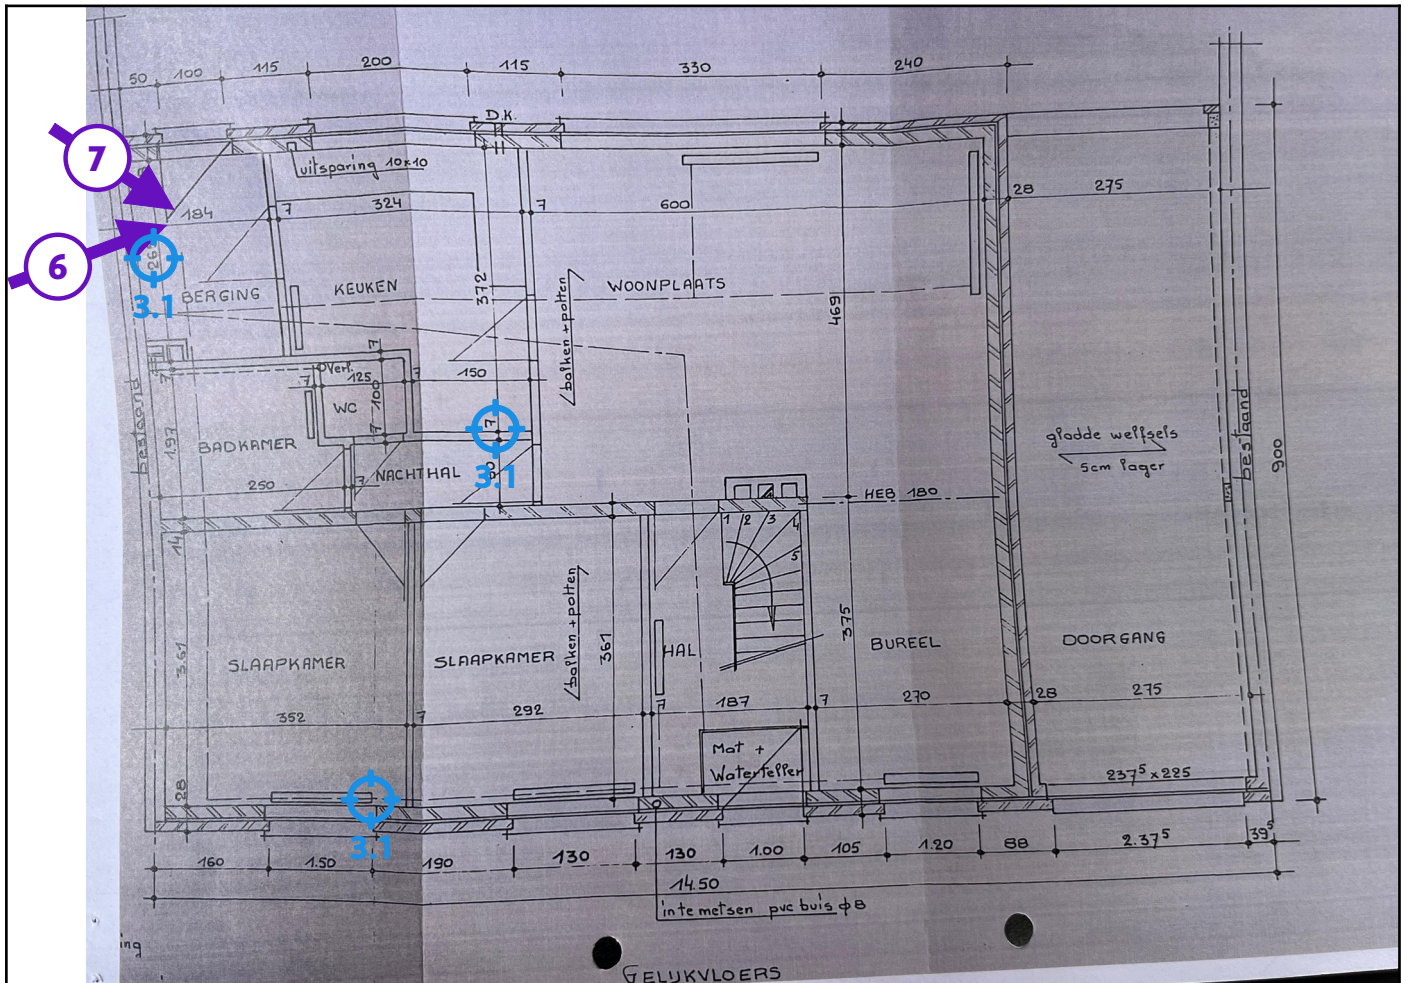
Plan 1.1: Appartement gelijkvloers

Alle muren bevatten pleisterwerk
Geen verdachte vloerbedekking aangetroffen

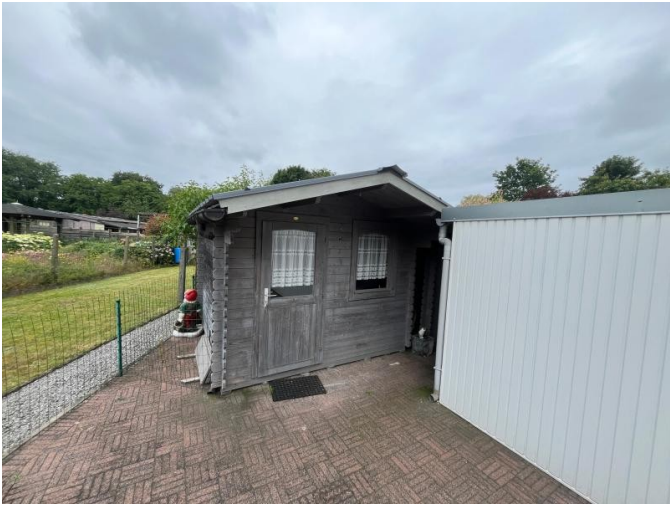
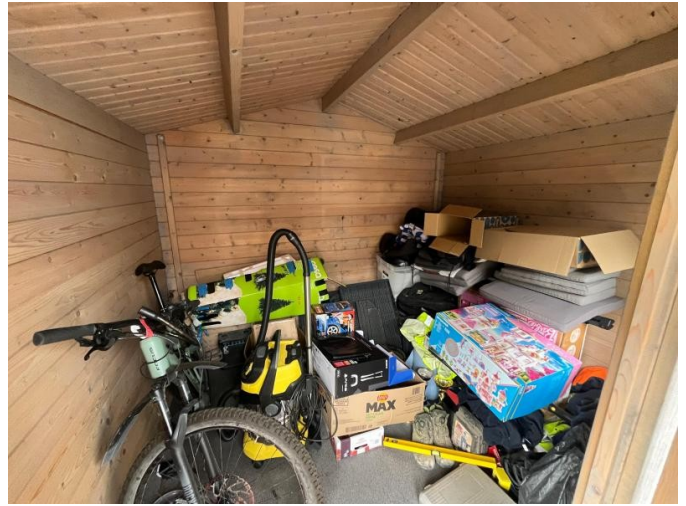
Fiche 1: Tuinhuis niet verdacht

Geen verdachte materialen aangetroffen

Basis voor advies	De asbestdeskundige beoordeelt het materiaal als niet-asbestverdacht.
-------------------	---

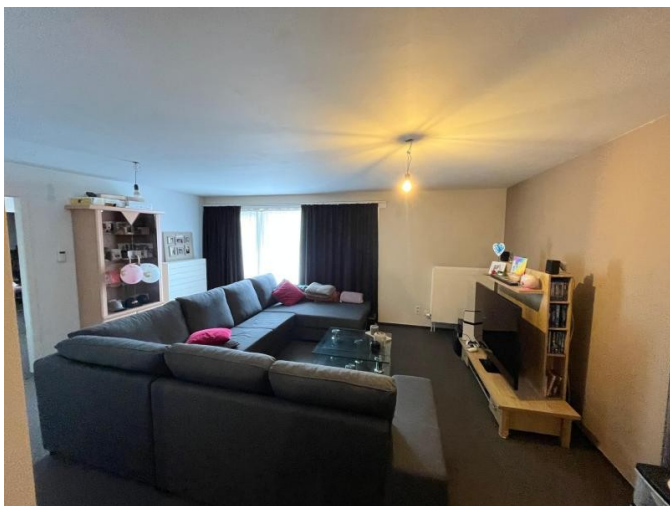
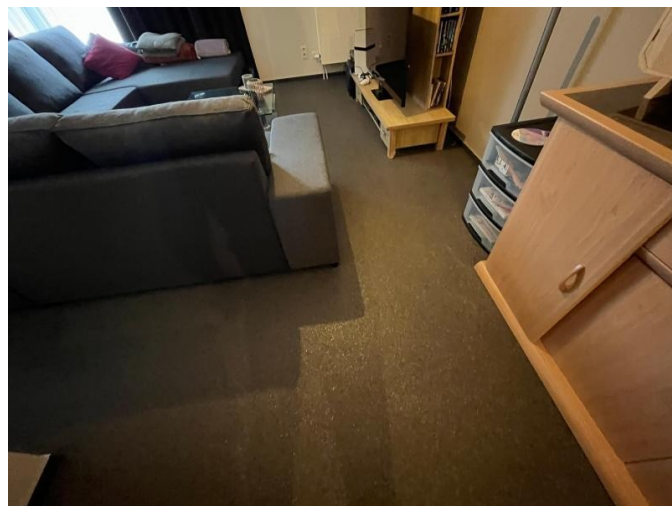
De aanwezige vloerbedekking is niet asbestverdacht. De onderliggende laag was echter niet inspecteerbaar zonder destructie tijdens de inspectie. Mogelijk is de onderliggende laag asbestverdacht.

Basis voor advies	De asbestdeskundige beoordeelt het materiaal als niet-asbestverdacht.
Primaire drager	Vloer

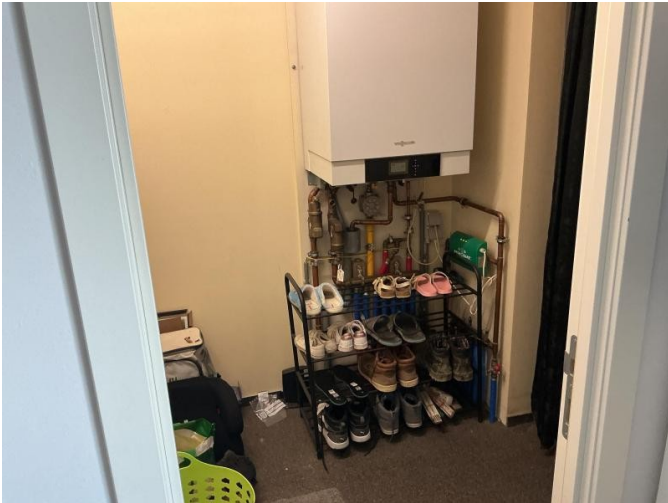
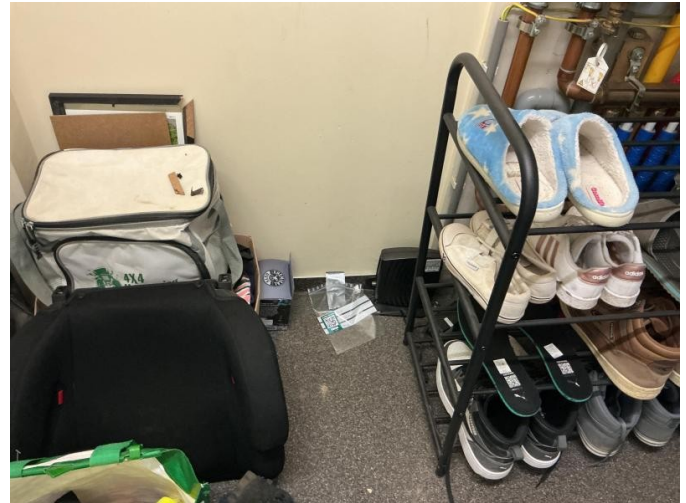
Fiche 3: Pleisterwerk wanden

Geen asbest

#	Type	Referentie	Resultaat
3.1	Mengmonster	M01	Geen asbest

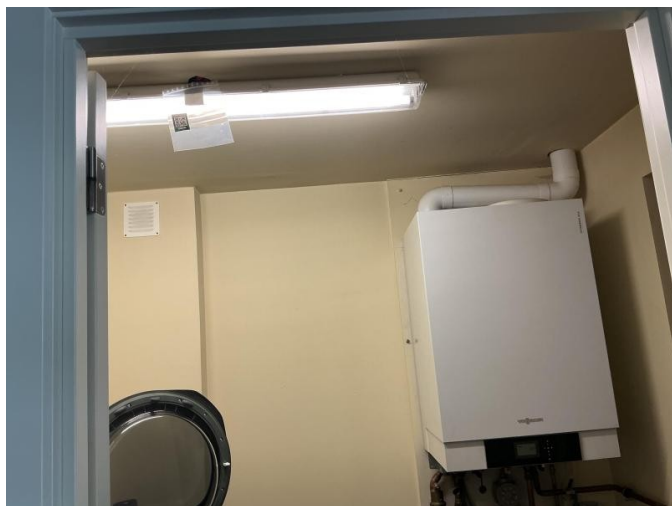
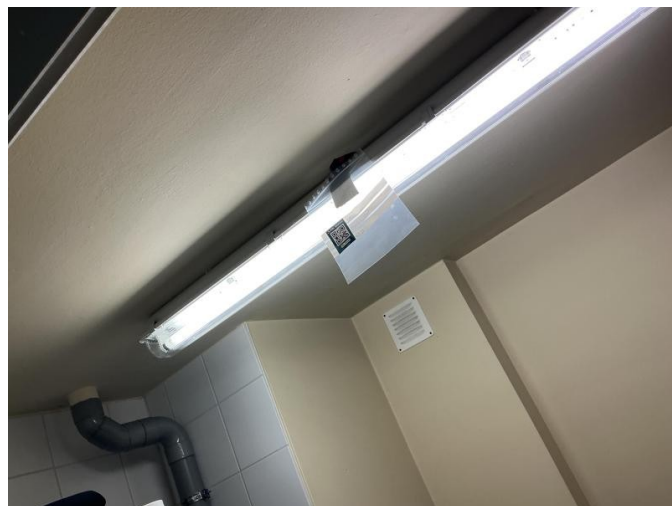
Fiche 4: Pleisterwerk plafonds

Geen asbest

#	Type	Referentie	Resultaat
4.1	Mengmonster	M02	Geen asbest
