Asbestinventarisatetest

Kasteelstraat 32/B002, 1853 Grimbergen

Attestnummer : 20260702-000182.000

Asbestveilig (maar niet asbestvrij)

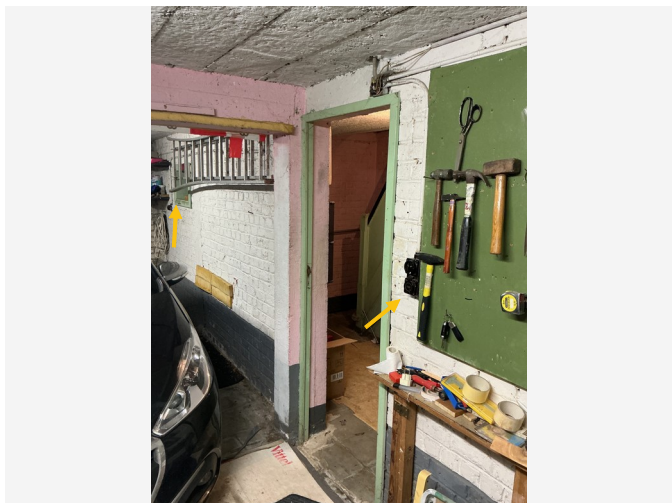
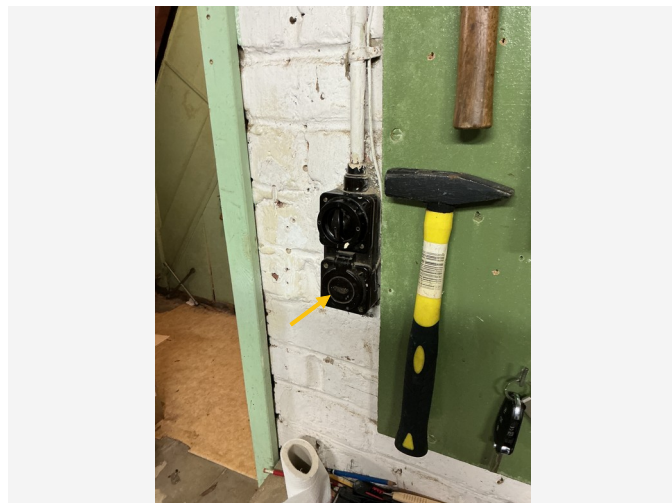
Fiche 1: Bakeliet - Stopcontacten & schakelaars (binnen) garage

Het asbestmateriaal valt onder de mijlpaal van 2040.

Eindbeoordeling materiaalrisico	Laag materiaalrisico en/of verlaagde kans op vezelvrijgave
---------------------------------	------------------------------------------------------------

Gebondenheid	Categorie 1: hechtgebonden in oorsprong
Asbestsoort (vezeltype)	Crocidoliet aanwezig
Asbestconcentratie	Laag (< 50%)
Afschermingsgraad van het gehele materiaal	Geheel of deels vrij aan de binnenlucht, maar geen contact met binnenluchtstromen
Toestand van het materiaal	Onbeschadigd, niet verweerd

- Zorg voor een veilig beheer. Vermijd het beschadigen van het asbestmateriaal. Controleer de toestand jaarlijks op wijzigingen.
- Voer bijkomende staalname(s) uit.

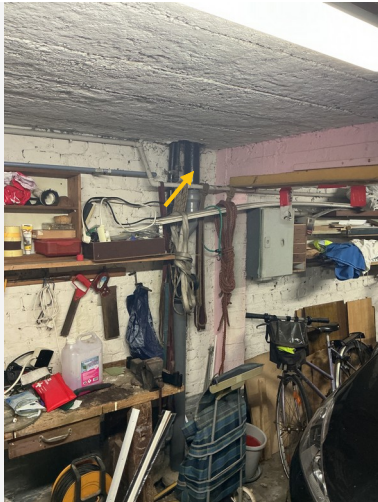
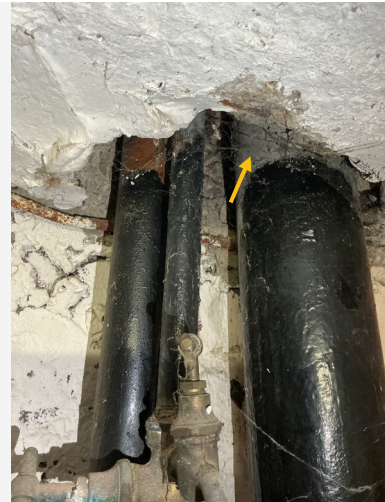
Fiche 2: Asbestcementbuis(sanitair) garage in verdieping -1

Het asbestmateriaal valt onder de mijlpaal van 2040.

Eindbeoordeling materiaalrisico	Laag materiaalrisico en/of verlaagde kans op vezelvrijgave
---------------------------------	------------------------------------------------------------

Gebondenheid	Categorie 1: hechtgebonden in oorsprong
Asbestsoort (vezeltype)	Crocidoliet aanwezig
Asbestconcentratie	Laag (< 50%)
Afschermingsgraad van het gehele materiaal	Geheel of deels vrij aan de binnenlucht, maar geen contact met binnenluchtstromen
Toestand van het materiaal	Onbeschadigd, niet verweerd

- Zorg voor een veilig beheer. Vermijd het beschadigen van het asbestmateriaal. Controleer de toestand jaarlijks op wijzigingen.
- Voer bijkomende staalname(s) uit.

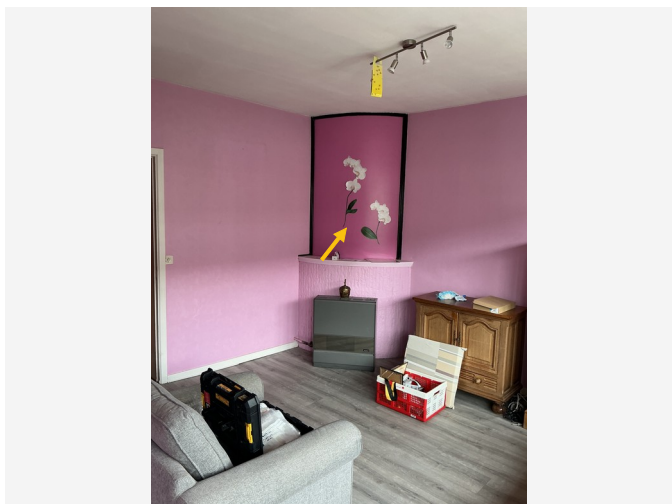
Reden: Het te onderzoeken materiaal situeert zich hoger dan 3,50 m te rekenen vanaf een veilige ondergrond

Uitleg van de asbestdeskundige: De binnenzijde van de schouwen konden niet geïnspecteerd worden. Ook van buitenaf was inspectie onmogelijk omwille van de hoogte(hoger dan 3.5m). Asbestverdachte toepassingen kunnen aanwezig zijn. Dit betreft een beperking op middellange termijn.

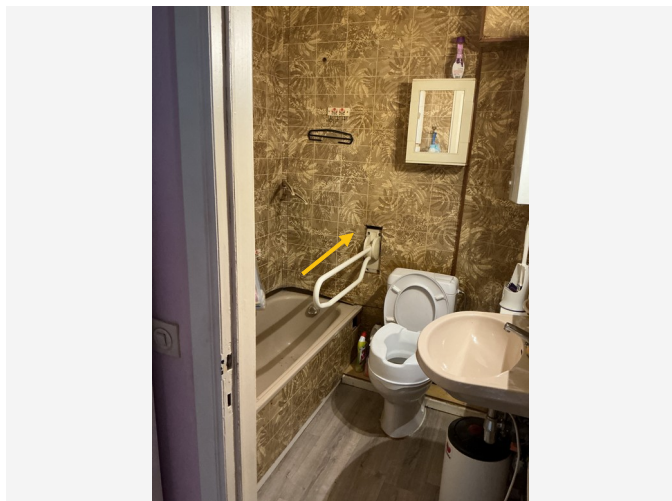
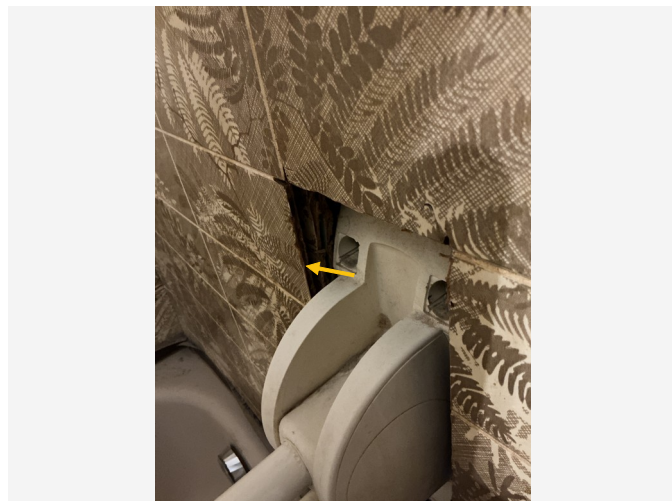
Fiche 4: Valse wand(en)/voorzetswand(en) - hout, kartonplaten

De voorzetwanden zijn niet asbest verdacht maar de achterliggende lagen zijn niet waarneembaar op moment van de inspectie.

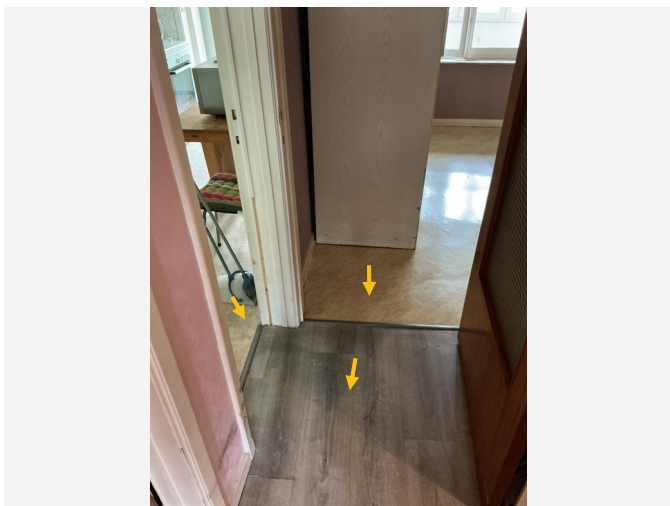
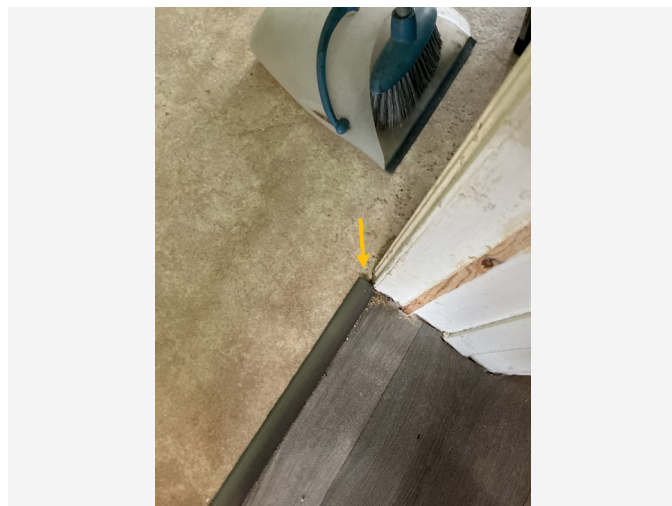
De aanwezige vloerbekleding is niet asbestverdacht. De onderliggende laag was echter niet inspecteerbaar zonder destructie tijdens de inspectie. Mogelijk is de onderliggende laag asbestverdacht.

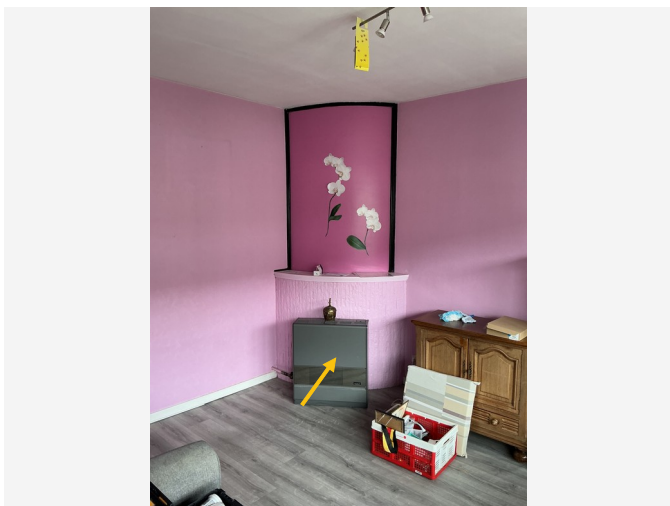
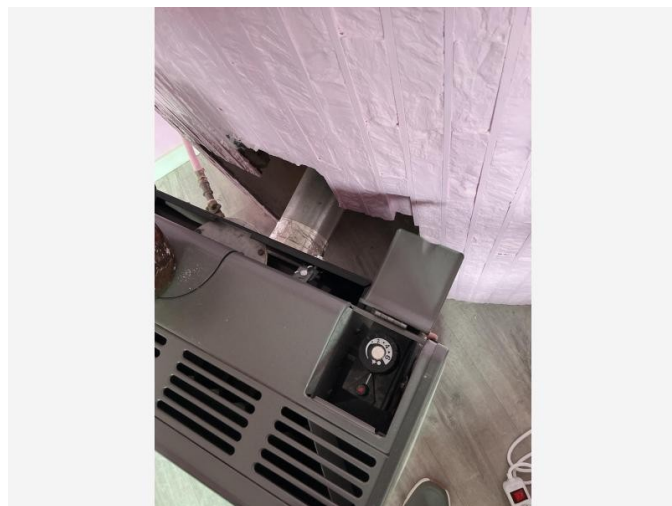
Mogelijk bevat de gaskachel asbestverdachte dichtingen. Inspectie zonder demontage was niet mogelijk op moment van de inspectie.

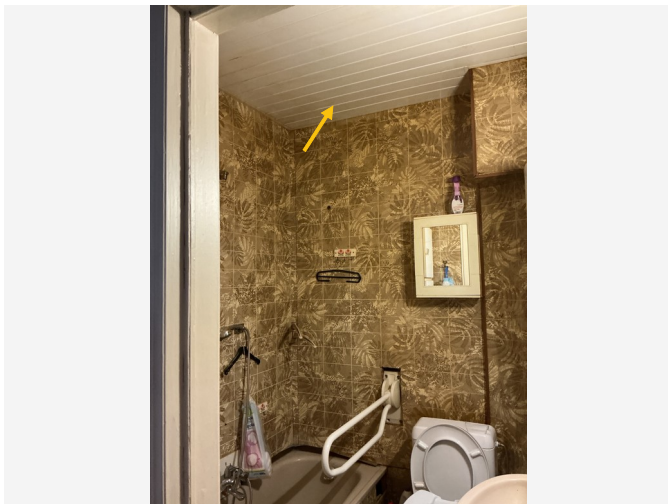
Het plafond bestaat uit niet-asbestverdachte hout-/pvc platen . Zonder destructie is het niet mogelijk om na te gaan of er asbestverdachte materialen aanwezig zijn achter de hout-/pvc platen.

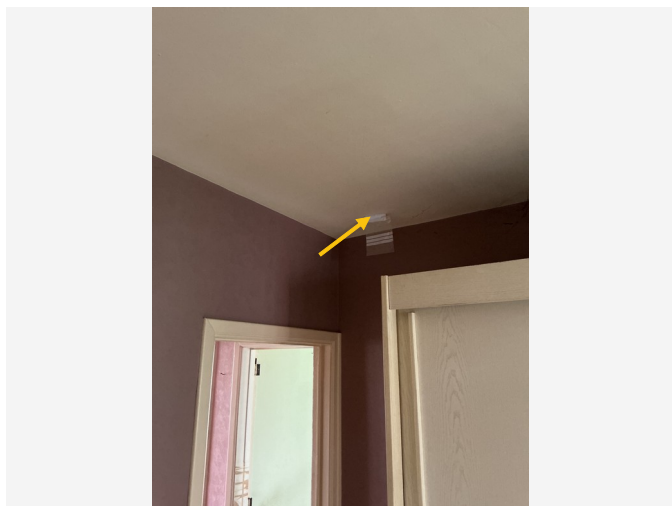
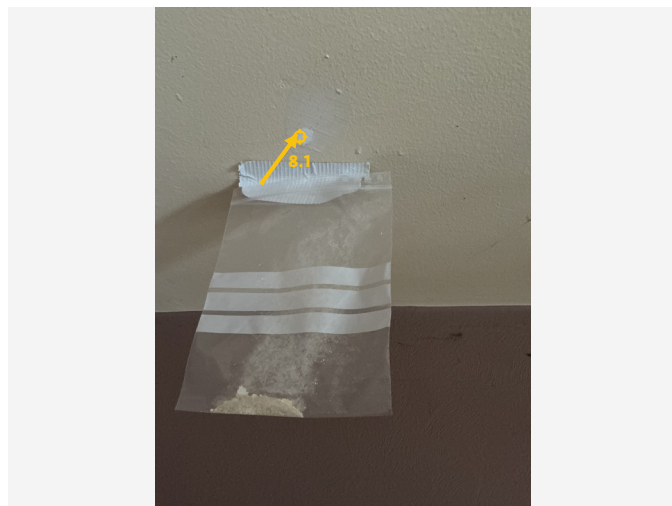
Fiche 8: Pleisterwerk plafonds

Geen asbest

#	Type	Referentie	Resultaat
8.1	Mengmonster	M01	Geen asbest

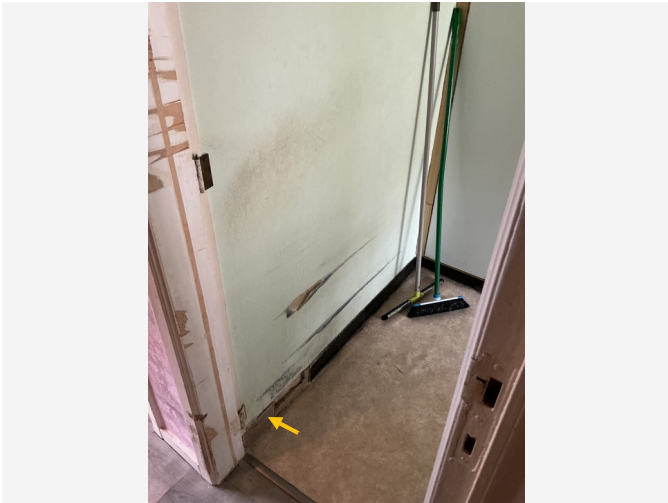
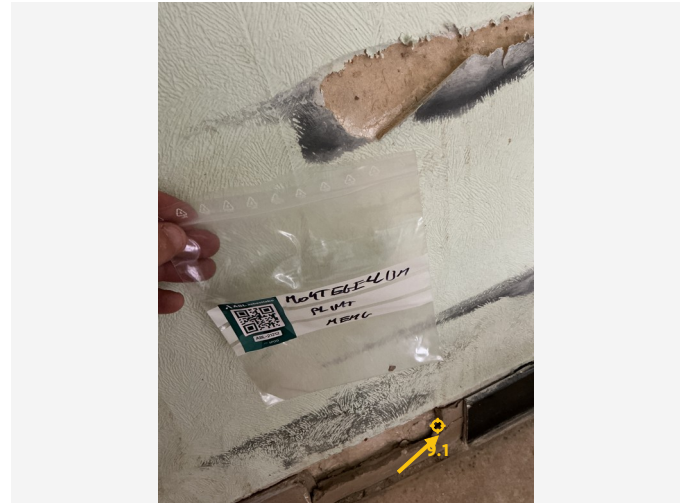
Fiche 9: Tegelijm plinten keuken

Geen asbest

#	Type	Referentie	Resultaat
9.1	Mengmonster	M04	Geen asbest

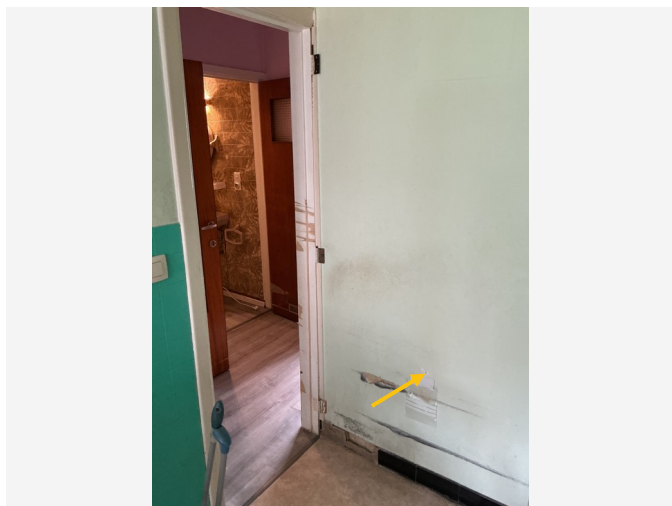
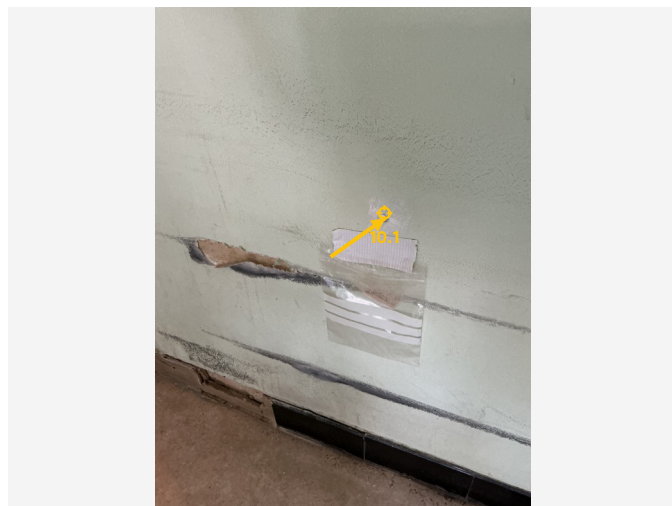
Geen asbest

#	Type	Referentie	Resultaat
10.1	Mengmonster	M02	Geen asbest

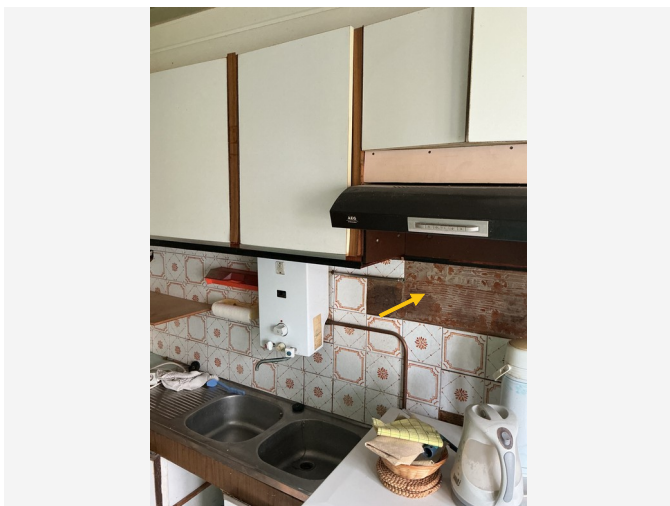
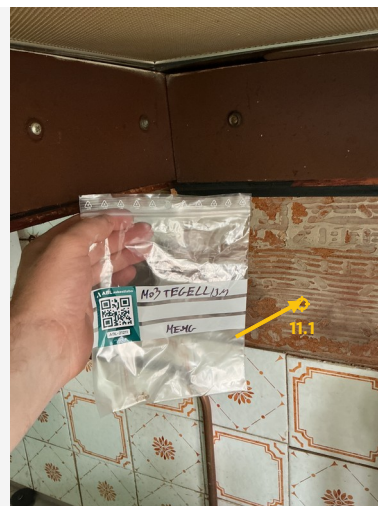
Fiche 11: Tegellijm keuken wandtegels

Geen asbest

#	Type	Referentie	Resultaat
11.1	Mengmonster	M03	Geen asbest
