# Asbestinventarisatetest

Kasteelstraat 32, 1853 Grimbergen  
Gemeenschappelijke delen

Attestnummer : 20260702-000172.000

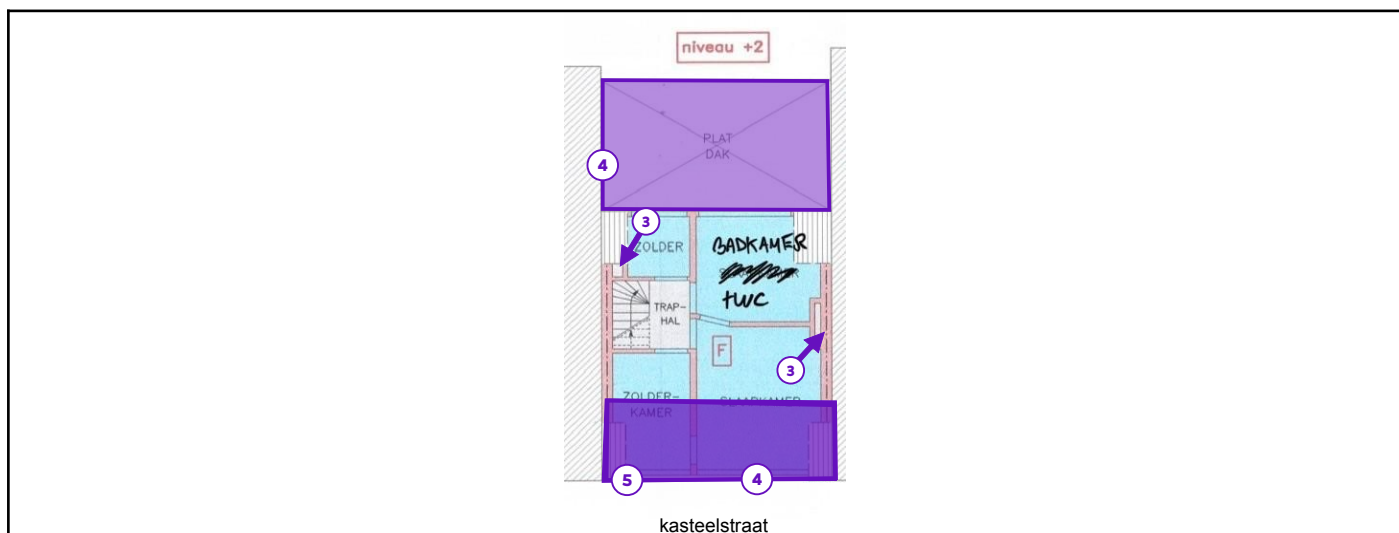
# Plan 1.1: Appartementgebouw

Beschrijving	Type	Actie
3. Binnenzijde en bovenzijde van de schouwen	Beperking	-
4. Onderdak platte daken	Beperking	-
5. Dakbedekking (>3,50m) dakkapel	Beperking	-

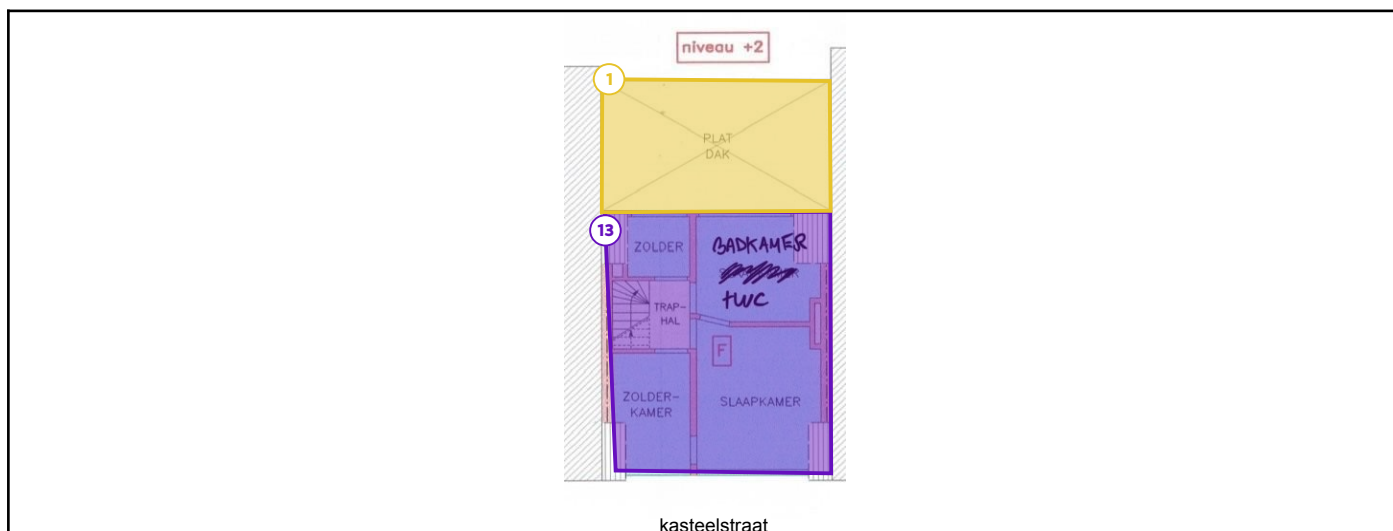
## Plan 1.2: Appartementgebouw

Beschrijving	Type	Actie
1. Dakbedekking - Roofing plat dak achteraan	Asbestmateriaal	Zorgvuldig beheren
13. Dakbedekking - niet verdacht schuine daken	Overige ruimte of materiaal	-

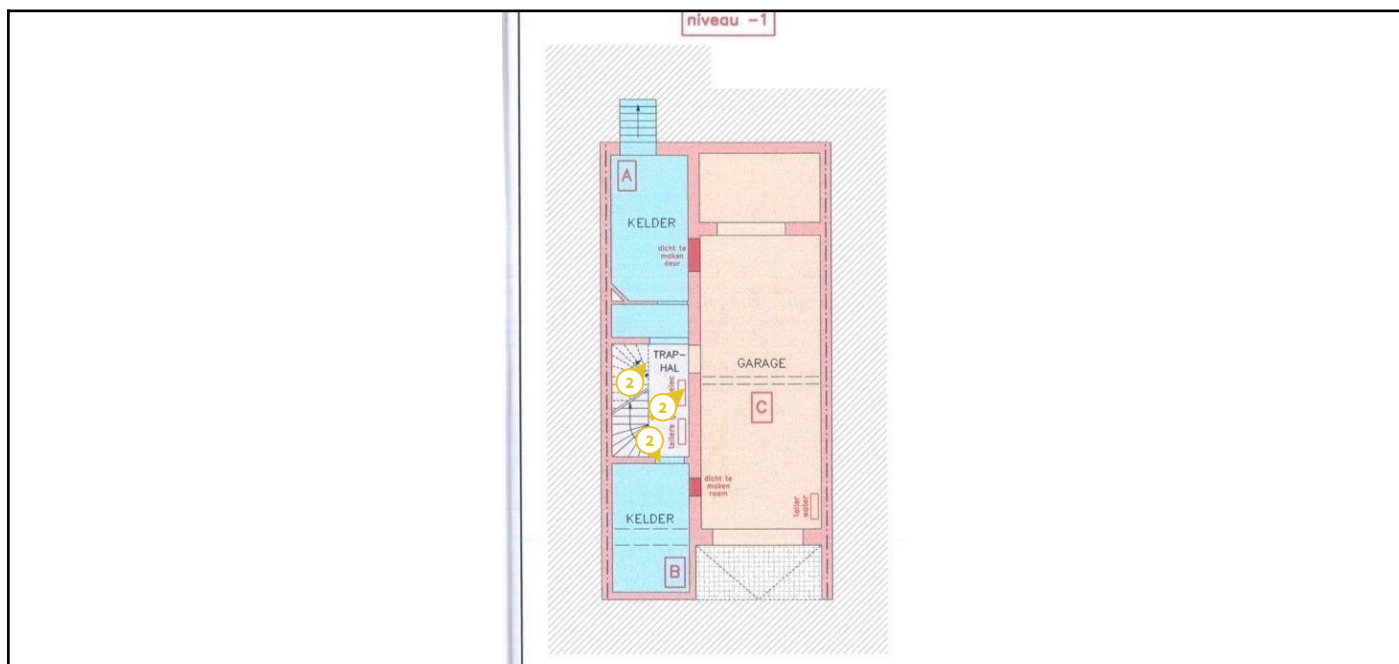
## Plan 1.14: Kelder

Beschrijving	Type	Actie
2. Bakeliet schakelmateriaal kelder	Asbestmateriaal	Zorgvuldig beheren

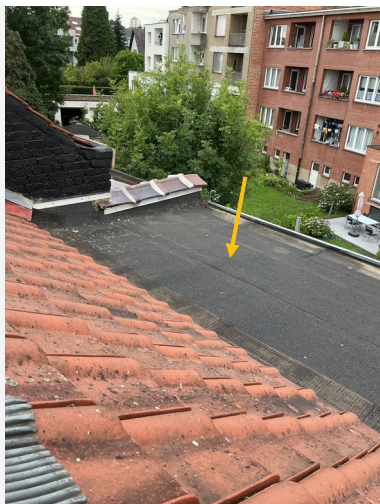
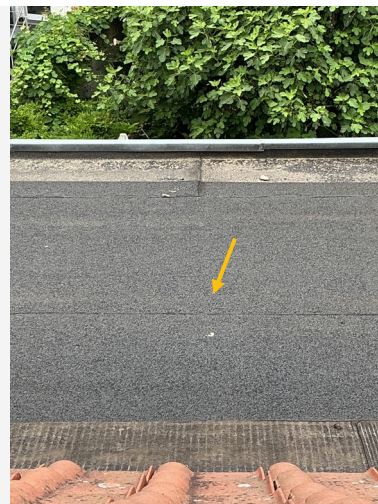
Het asbestmateriaal valt onder de mijlpaal van 2040.

Eindbeoordeling materiaalrisico	Laag materiaalrisico en/of verlaagde kans op vezelvrijgave
---------------------------------	--

<b>Gebondenheid</b>	Categorie 1: hechtgebonden in oorsprong
<b>Asbestsoort (vezeltype)</b>	Alleen chrysotiel aanwezig
<b>Asbestconcentratie</b>	Laag (< 50%)
<b>Afschermingsgraad van het gehele materiaal</b>	Geheel of deels vrij aan de buitenlucht, maar geen contact met binnenlucht
<b>Toestand van het materiaal</b>	Licht beschadigd, licht verweerd. Intacte calciumsilicaatplaat of materiaal met categorie 3-gebondenheid

<b>Beschrijving</b>	Dakbedekking - Roofing plat dak achteraan
<b>Omgeving</b>	Buiten
<b>Primaire drager</b>	Plat dak
<b>Asbestmateriaal</b>	Dak- en gevelbekleding - Roofing
<b>Bindmiddel van asbestmateriaal</b>	Bitumen (roofing, teer, asfalt)
<b>Gebondenheid op basis van bindmiddel</b>	Hecht
<b>Hoeveelheid (oppervlakte - aantal)</b>	<ul style="list-style-type: none"><li>• 12,00 m<sup>2</sup> - 1 stuk</li></ul>
<b>Totale oppervlakte</b>	12,00 m <sup>2</sup>
<b>Eenvoudig bereikbaar</b>	Ja
<b>Bevestigingswijze</b>	<ul style="list-style-type: none"><li>• Verlijmd, ingegoten, versmeerd</li></ul>
<b>Identificatiemethode</b>	<p>De asbestdeskundige beoordeelt het materiaal als asbestverdacht en dus asbesthoudend, en dit zonder monstername.</p> <p>Motivatie: Er is een onderzoeksbeperking die monstername verhindert; De ruimte of het materiaal bevindt zich hoger dan 3,5 meter vanaf een vaste ondergrond.</p>
<b>Destructieve handeling voor identificatie</b>	Nee

<b>Opmerking</b>	De hoeveelheid betreft een schatting. Op het moment van de inspectie is het niet mogelijk om het dakvlak veilig te betreden mits de hoogte plus 3,5m is en door het dakraam is het ook niet veilig om dit te betreden. Als u dit verder wil laten inspecteren zullen er veilige maatregelen moeten genomen worden om een staal te kunnen nemen.

- Zorg voor een veilig beheer. Vermijd het beschadigen van het asbestmateriaal. Controleer de toestand jaarlijks op wijzigingen.

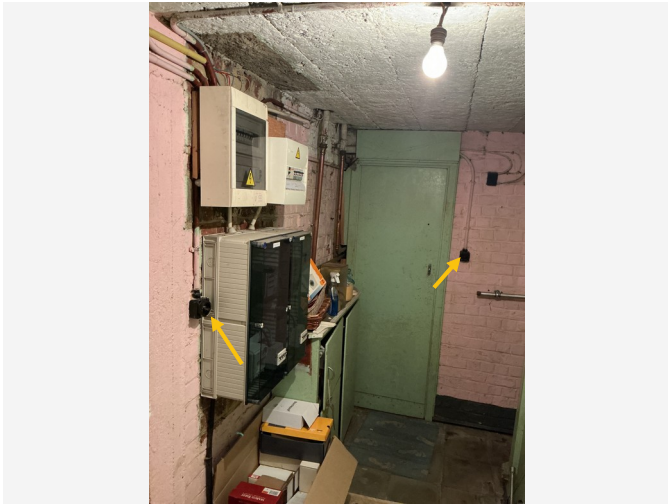
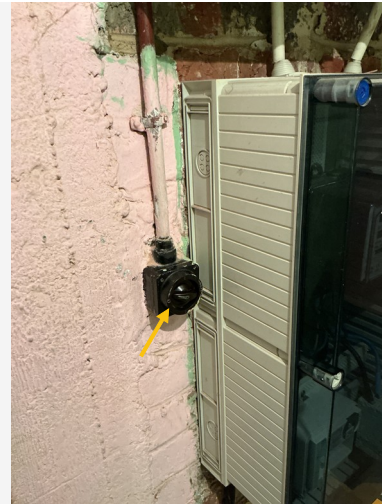
Het asbestmateriaal valt onder de mijlpaal van 2040.

Eindbeoordeling materiaalrisico	Laag materiaalrisico en/of verlaagde kans op vezelvrijgave
---------------------------------	--

Gebondenheid	Categorie 1: hechtgebonden in oorsprong
Asbestsoort (vezeltype)	Crocidoliet aanwezig
Asbestconcentratie	Laag (< 50%)
Afschermingsgraad van het gehele materiaal	Geheel of deels vrij aan de binnenlucht, maar geen contact met binnenluchtstromen
Toestand van het materiaal	Onbeschadigd, niet verweerd

Beschrijving	Bakeliet schakelmateriaal kelder
Omgeving	Binnen
Primaire drager	Communicatie en elektrische infrastructuur en uitrusting
Asbestmateriaal	Plaat, paneel, tablet - Type Bakeliet
Bindmiddel van asbestmateriaal	Kunststof of -hars
Gebondenheid op basis van bindmiddel	Hecht
Hoeveelheid (oppervlakte - dikte - aantal)	<ul style="list-style-type: none"> <li>• 0,10 m<sup>2</sup> - 10,00 cm - 5 stuks</li> </ul>
Totaal volume	0,05 m <sup>3</sup>
Eenvoudig bereikbaar	Ja
Bevestigingswijze	<ul style="list-style-type: none"> <li>• Geschroefd</li> </ul>
Identificatiemethode	<p>De asbestdeskundige beoordeelt het materiaal als asbestverdacht en dus asbesthoudend, en dit zonder monstername.</p> <p>Motivatie: De monstername brengt andere schade aan dan schade die inherent is aan de monstername.</p>
Destructieve handeling voor identificatie	Nee
Opmerking	De hoeveelheid betreft een schatting.

- Zorg voor een veilig beheer. Vermijd het beschadigen van het asbestmateriaal. Controleer de toestand jaarlijks op wijzigingen.
- Voer bijkomende staalname(s) uit.

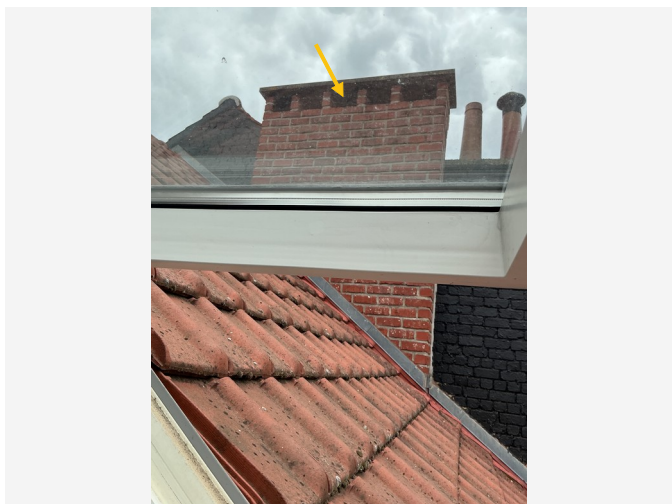
**Reden:** Het te onderzoeken materiaal situeert zich hoger dan 3,50 m te rekenen vanaf een veilige ondergrond

**Uitleg van de asbestdeskundige:** De binnenzijde van de schouwen konden niet geïnspecteerd worden. Ook van buitenaf was inspectie onmogelijk omwille van de hoogte (hoger dan 3.5m). Asbestverdachte toepassingen kunnen aanwezig zijn. Dit betreft een beperking op middellange termijn.

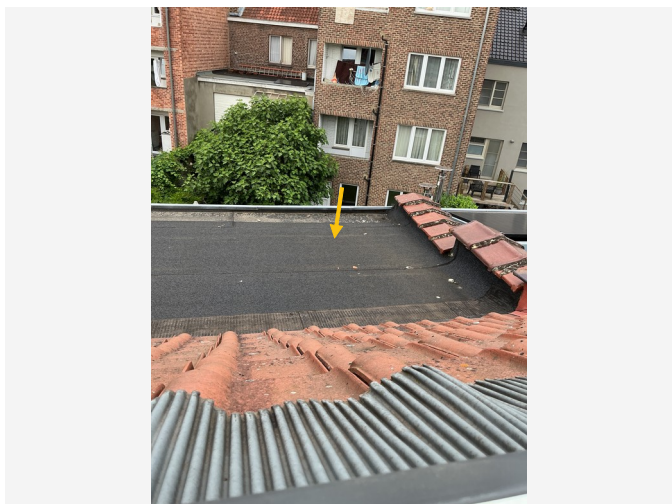
**Reden:** Het te onderzoeken materiaal situeert zich hoger dan 3,50 m te rekenen vanaf een veilige ondergrond

**Uitleg van de asbestdeskundige:** Aangezien het onderdak niet zichtbaar is langs de binnenkant van het dak wegens dat dit afgewerkt is, en vanuit de zolder(raam) niet vaststelbaar is welk onderdak er aanwezig is en er ook de beperking is van de hoogte wordt hier een beperkingsfiche van middellange termijn opgemaakt.

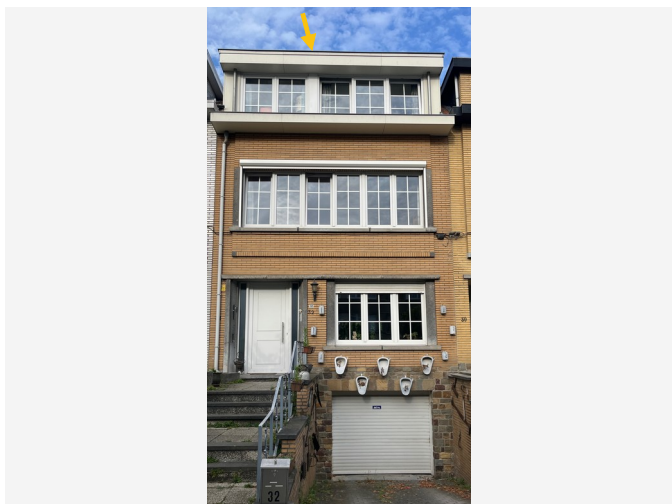
**Reden:** Het te onderzoeken materiaal situeert zich hoger dan 3,50 m te rekenen vanaf een veilige ondergrond

**Uitleg van de asbestdeskundige:** Aangezien de dakbedekking zich bevindt op een hoogte hoger dan 3,5 m (vanaf een veilige ondergrond) kon deze niet worden gecontroleerd tijdens de inspectie. Dit betreft een beperking van middellange termijn. Wanneer de dakbedekking toegankelijk wordt gemaakt dit deze nader te worden geïnspecteerd op asbesthoudend.

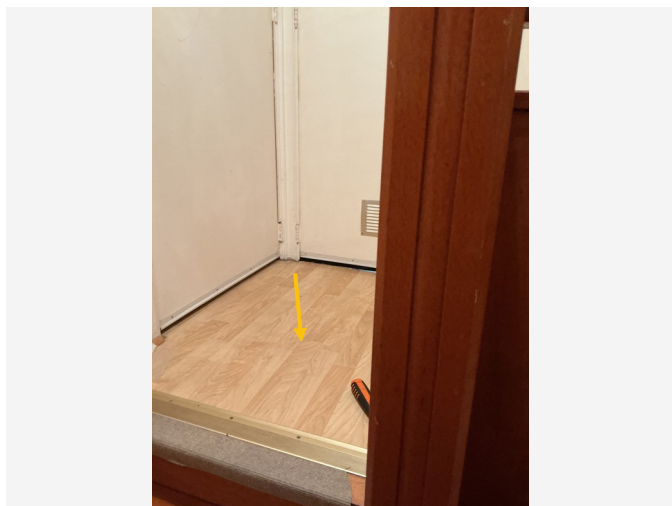
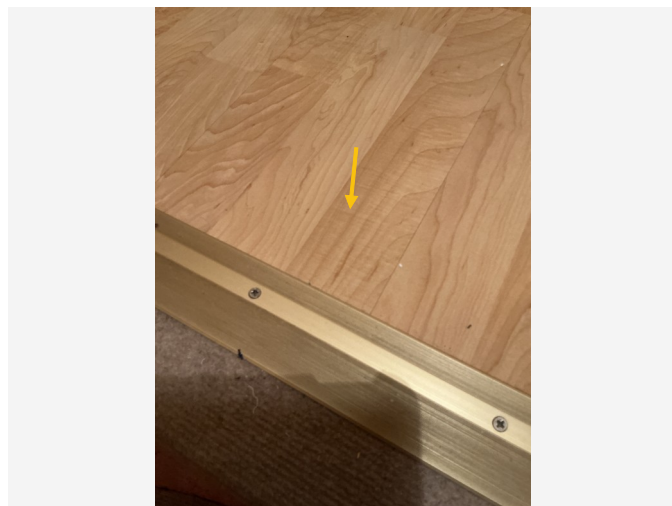
De aanwezige vloerbekleding is niet asbestverdacht. De onderliggende laag was echter niet inspecteerbaar zonder destructie tijdens de inspectie. Mogelijk is de onderliggende laag asbestverdacht.

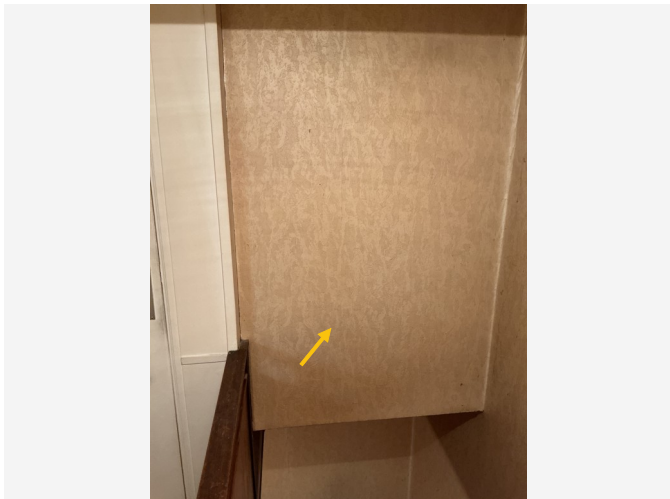
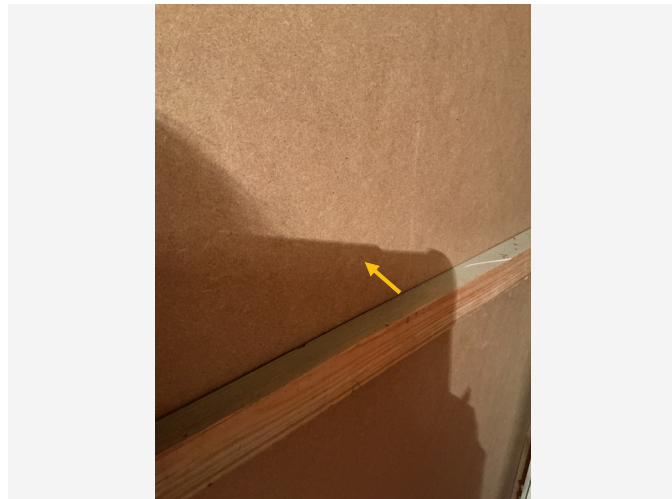
## Fiche 7: Valse wand(en)/voorzetswand(en) - Gipskarton-hout

Deze voorzetwanden zijn niet asbest verdacht maar de achterliggende laag is niet waarneembaar tijdens de inspectie.

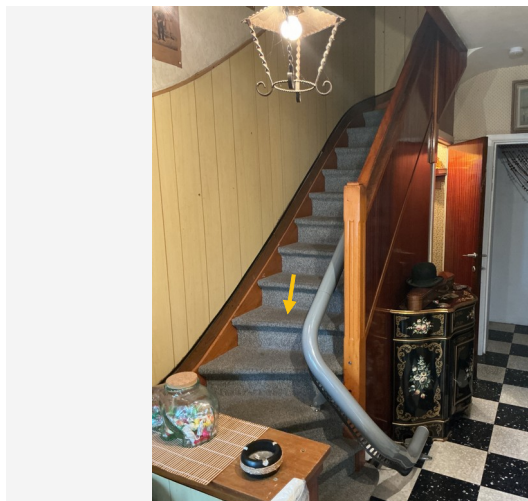
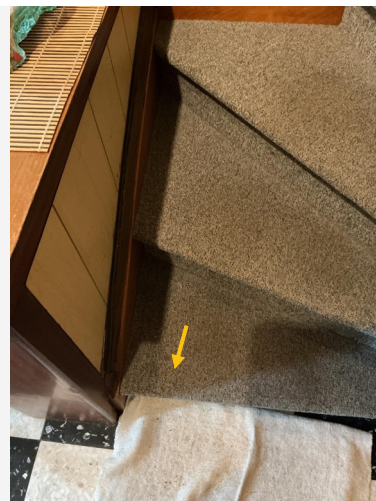
## Fiche 8: Trapbekleding - Niet verdacht gelijkvloers naar 1 ste verdieping

De aanwezige Trapbekleding is niet asbestverdacht. De onderliggende laag was echter niet inspecteerbaar zonder destructie tijdens de inspectie. Mogelijk is de onderliggende laag asbestverdacht.

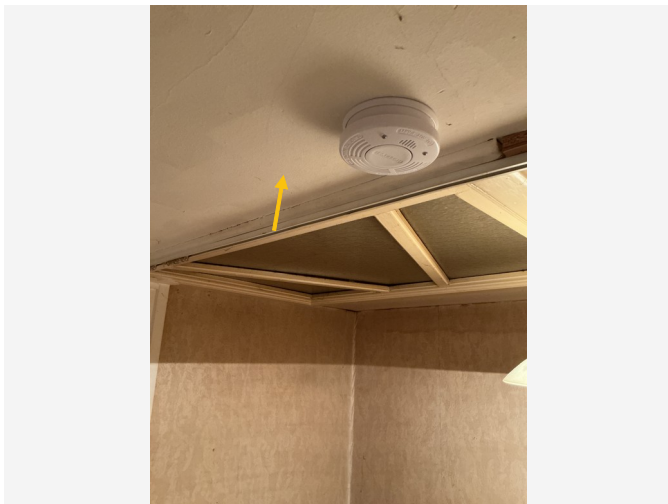
Het plafond bestaat uit niet-asbestverdachte gipskartonplaten/houten platen . Zonder destructie is het niet mogelijk om na te gaan of er asbestverdachte materialen aanwezig zijn achter de gipskartonplaten/houten platen.

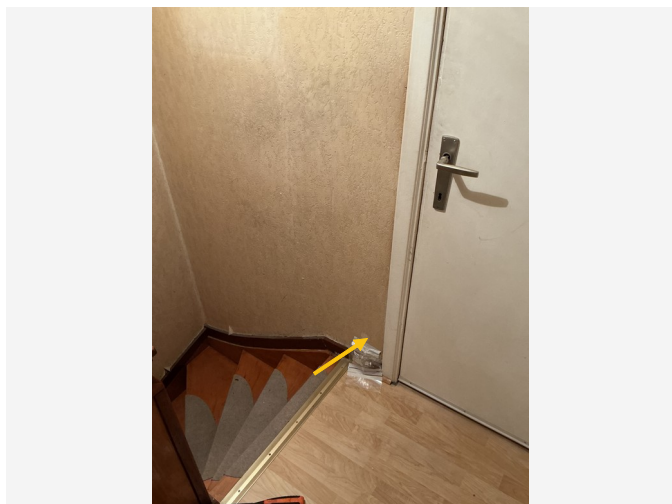
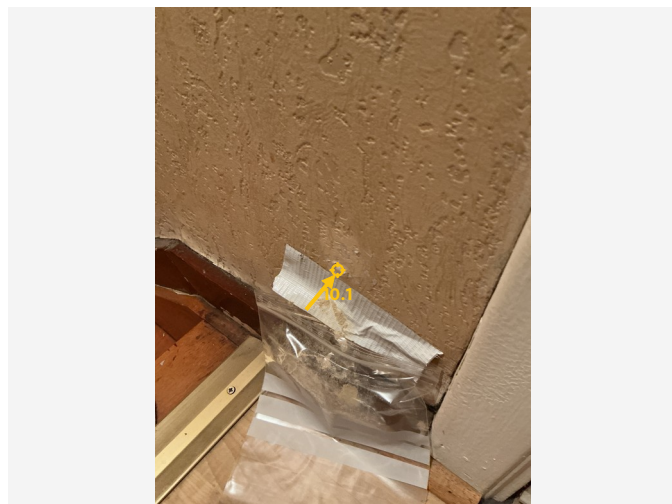
Geen asbest

#	Type	Referentie	Resultaat
10.1	Mengmonster	M01	Geen asbest

<b>Beschrijving</b>	Pleisterwerk Trappenhal(len)
<b>Omgeving</b>	Binnen
<b>Primaire drager</b>	Wanden en plafond trappenhal
<b>Bindmiddel van materiaal</b>	Gips - kalk
<b>Gebondenheid op basis van bindmiddel</b>	Niet-hechtgebonden
<b>Hoeveelheid (oppervlakte - dikte - aantal)</b>	<ul style="list-style-type: none"><li>• 65,00 m<sup>2</sup> - 3,00 cm - 1 stuk</li></ul>
<b>Totaal volume</b>	1,95 m <sup>3</sup>
<b>Identificatiemethode</b>	Een monstername door de asbestdeskundige met laboanalyse door een asbestlabo.
<b>Destructieve handeling voor identificatie</b>	Nee
<b>Opmerking</b>	<p>De hoeveelheid betreft een schatting.</p> <p>Het materiaal werd bemonsterd op de volgende locaties: muur 2 de verdieping, plafond 1 ste verdieping, gelijkvloers muur en onderzijde trap richting kelder.</p>
