# Asbestinventarisatetest

Mechelsesteenweg 74/01/1, 1800 Vilvoorde

Attestnummer : 20241022-000200.000

Uitgegeven op : 22.10.2024

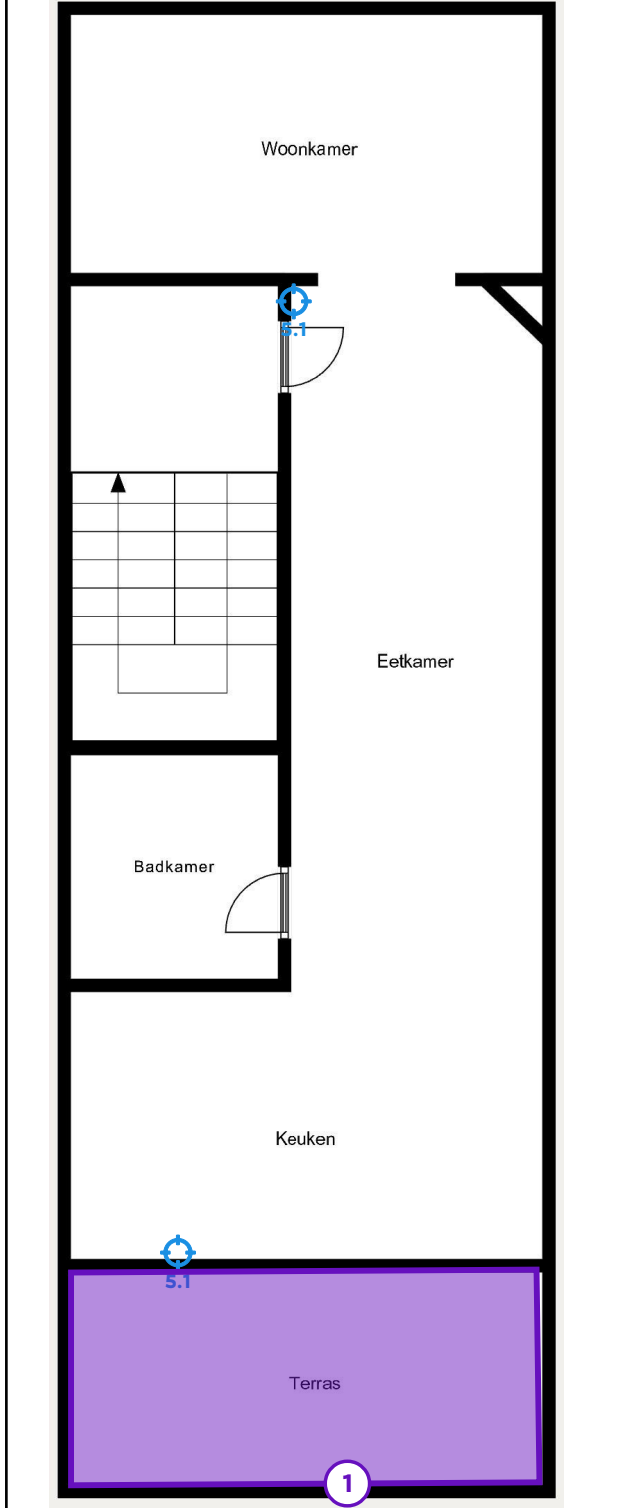
# Plan 1.1: 1ste verdieping

Plafonds zijn overal afgewerkt met gyproc  
Pleisterwerk komt algemeen voor aan de muren

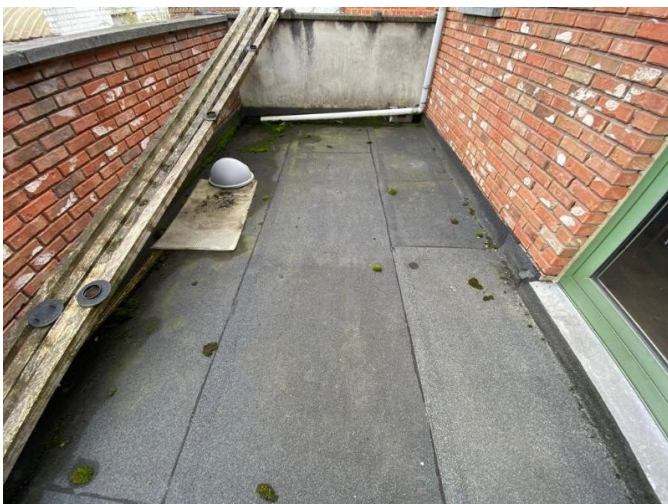
Vrije foto

De roofing werd vernieuwd in 2021 door firma Invest Grond en bouw CV, cfr. factuur dd. 05/05/2021 (zie bewijsdocumenten). We nemen aan dat bitumen geplaatst na 2001 niet asbesthoudend zijn. Het is niet duidelijk of er asbestverdachte onderlagen aanwezig. Het is aangewezen om extra controle uit te voeren bij eventuele renovatiewerken.

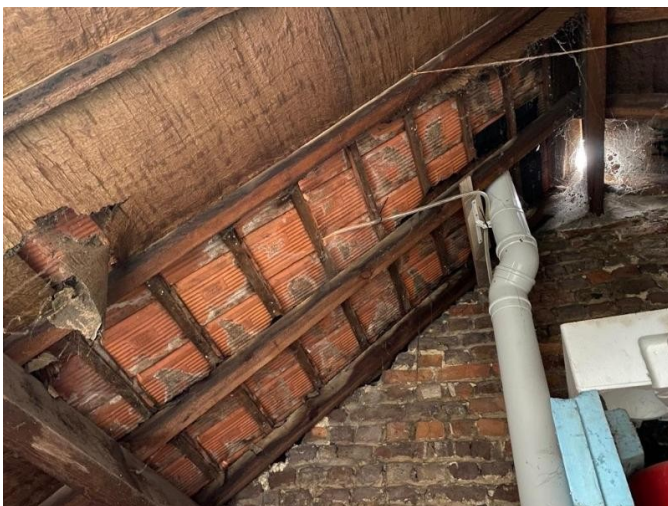
Vrije foto

Het dak werd gecontroleerd (Vanop zolder is de onderkant van de dakpannen zichtbaar) . Er is geen verdacht onderdak vastgesteld .

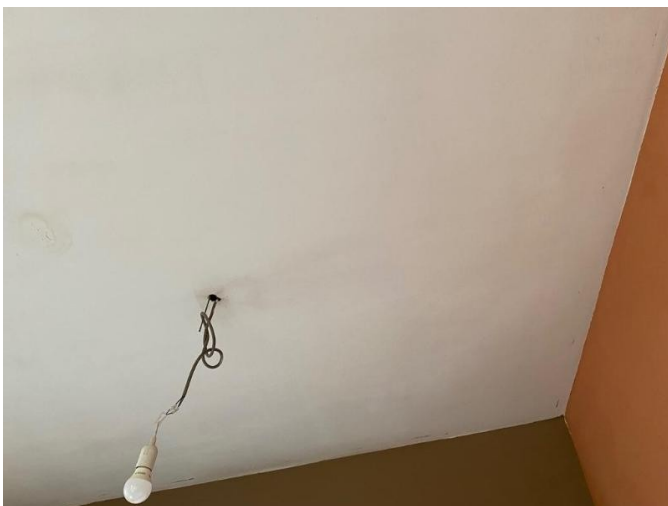
Vrije foto

Alle plafonds zijn afgewerkt met valse plafonds in plaatmateriaal. Het is niet duidelijk of er pleisterwerk aanwezig is achter deze valse plafonds, het is aangewezen om bijkomend onderzoek uit te voeren bij werken.

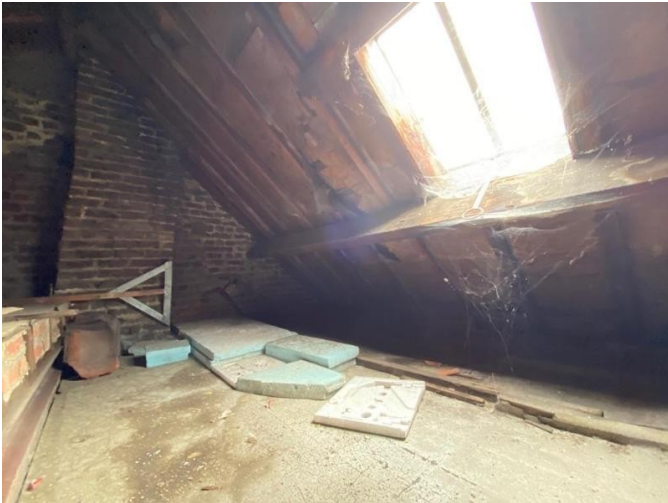
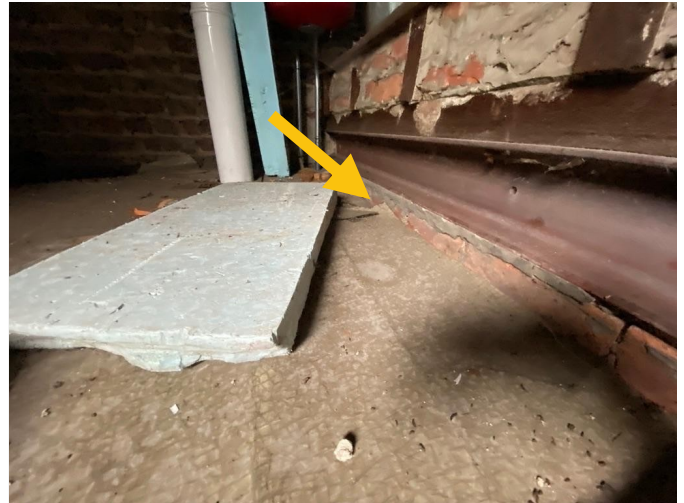
## Fiche 4: Vinyl vloerbedekking

### Conclusie

Geen asbest

#	Type	Referentie	Resultaat
4.1	Puntmonster	2 - Vinyl vloerbedekking zolder	Geen asbest

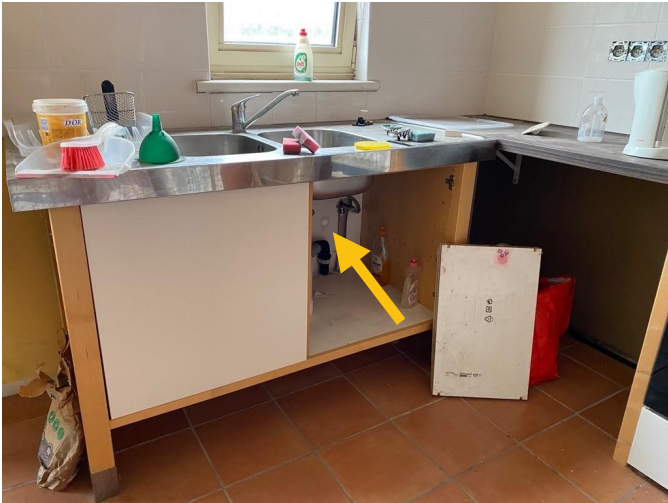
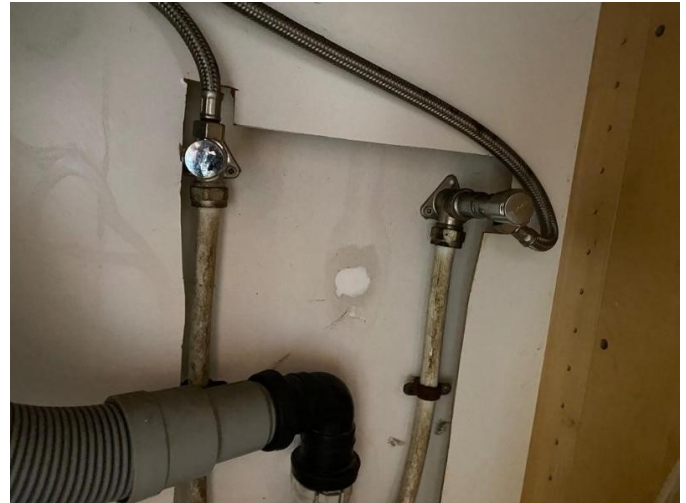
## Fiche 5: Pleisterwerk muren

## Conclusie

Geen asbest

#	Type	Referentie	Resultaat
5.1	Mengmonster	1 - Pleisterwerk muren	Geen asbest
