Asbestinventarisatetest

Prinshoefweg 96, 2180 Antwerpen

Attestnummer : 20260325-000182.000

Niet-asbestveilig

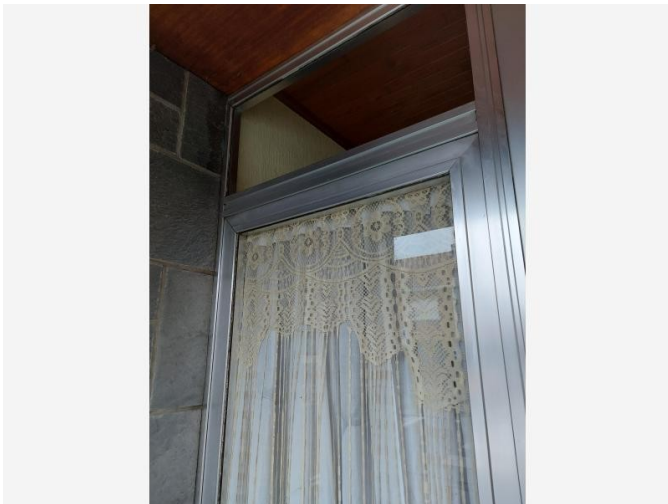
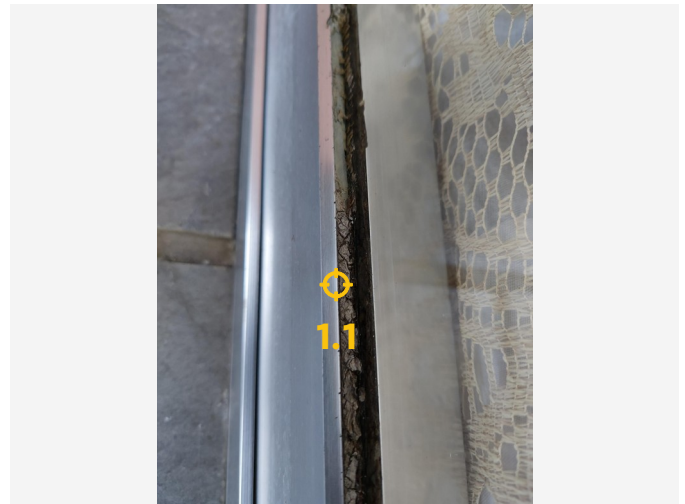
Het asbestmateriaal valt onder de mijlpaal van 2040.

Verhoogd materiaalrisico en/of verhoogde kans op vezelvrijgave

Gebondenheid	Categorie 1: hechtgebonden in oorsprong
Asbestsoort (vezeltype)	Alleen chrysotiel aanwezig
Asbestconcentratie	Laag (< 50%)
Afschermingsgraad van het gehele materiaal	Geheel of deels vrij aan de binnenlucht, maar geen contact met binnenluchtstromen
Toestand van het materiaal	Matig beschadigd, matig verweerd

#	Type	Referentie	Resultaat
1.1	Puntmonster	Mm06	Chrysotiel

Beschrijving	Mastiek tussen aluminium frame en glas
Omgeving	Binnen
Primaire drager	Wandopening verticaal (raam, deur, ...)
Asbestmateriaal	In-situ afwerkingslagen - Pasta, stopverf, voegsel, stopsel, vulsel, mastiek, katten, ...
Bindmiddel van asbestmateriaal	Kitten, mastiek, pasta
Gebondenheid op basis van bindmiddel	Hecht
Hoeveelheid (gewicht - aantal)	<ul style="list-style-type: none">• 0,50 kg - 12 stuks
Totaal gewicht	6,00 kg
Eenvoudig bereikbaar	Ja
Bevestigingswijze	<ul style="list-style-type: none">• Verlijmd, ingegoten, versmeerd
Identificatiemethode	Een monstername door de asbestdeskundige met laboanalyse door een asbestlabo.
Destructieve handeling voor identificatie	Nee
Opmerking	De hoeveelheid is een zo nauwkeurig mogelijke opmeting. Hieraan kunnen evenwel geen rechten worden ontleend.

Verwijderen

- Zorg voor een veilig beheer. Vermijd het beschadigen van het asbestmateriaal. Controleer de toestand jaarlijks op wijzigingen.

- Eenvoudige handelingen: mag via doe-het-zelf of door werknemer(s) met opleidingsattest eenvoudige handelingen
Deze toepassing kan door een aannemer die over een opleidingsattest eenvoudige handelingen beschikt of door een particulier (doe-het-zelf), verwijderd worden indien er geen verhoogd risico op vrijgave van asbestvezels (max. concentratie 0,01 vezels/cm³ - CODEX Art. VI.3-54) ontstaat en de toepassing voorafgaand wordt gefixeerd/bevochtigd; de individuele elementen zonder machinale werktuigen (boormachine, slijpschijf, hogedrukreiniger,...) en zonder breken of gooien een voor een losgemaakt worden; en ten slotte dubbel en luchtdicht verpakt weggevoerd worden naar een erkend afvalpunt (recyclagepark).

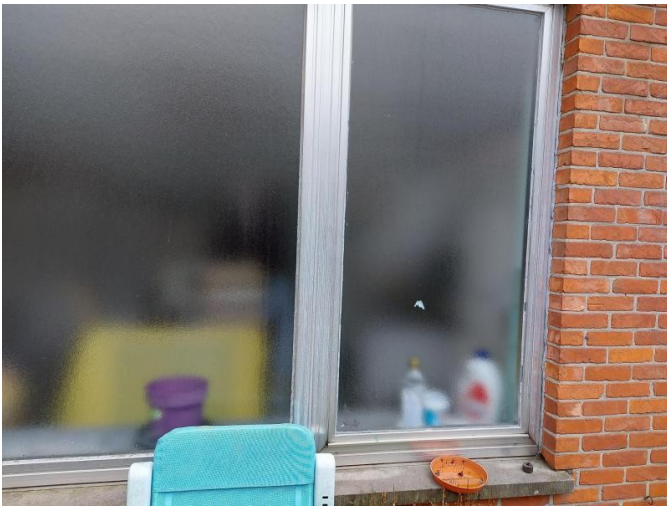
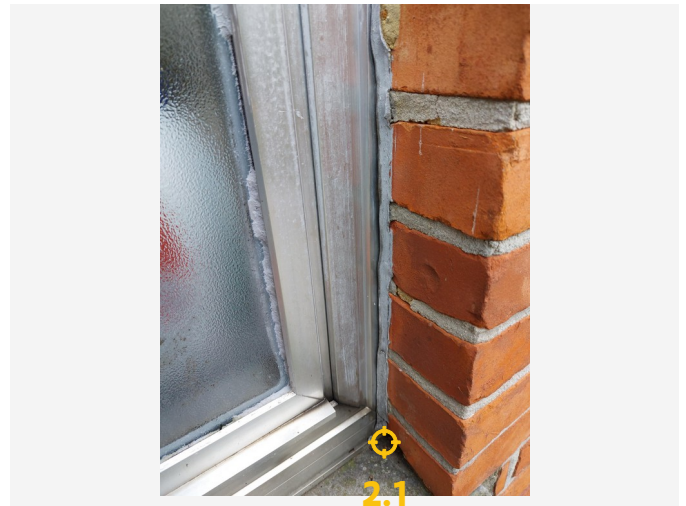
Het asbestmateriaal valt onder de mijlpaal van 2040.

Beschrijving	Mastiek tussen schrijnwerk en gevel
Omgeving	Binnen
Primaire drager	Wandopening verticaal (raam, deur, ...)
Asbestmateriaal	In-situ afwerkingslagen - Pasta, stopverf, voegsel, stopsel, vulsel, mastiek, katten, ...
Bindmiddel van asbestmateriaal	Kitten, mastiek, pasta
Gebondenheid op basis van bindmiddel	Hecht
Hoeveelheid (gewicht - aantal)	<ul style="list-style-type: none">• 0,50 kg - 12 stuks
Totaal gewicht	6,00 kg
Eenvoudig bereikbaar	Ja
Bevestigingswijze	<ul style="list-style-type: none">• Verlijmd, ingegoten, versmeerd
Identificatiemethode	Een monstername door de asbestdeskundige met laboanalyse door een asbestlabo.
Destructieve handeling voor identificatie	Nee
Opmerking	De hoeveelheid is een zo nauwkeurig mogelijke opmeting. Hieraan kunnen evenwel geen rechten worden ontleend.

Verwijderen

- Zorg voor een veilig beheer. Vermijd het beschadigen van het asbestmateriaal. Controleer de toestand jaarlijks op wijzigingen.

- Eenvoudige handelingen: mag via doe-het-zelf of door werknemer(s) met opleidingsattest eenvoudige handelingen
Deze toepassing kan door een aannemer die over een opleidingsattest eenvoudige handelingen beschikt of door een particulier (doe-het-zelf), verwijderd worden indien er geen verhoogd risico op vrijgave van asbestvezels (max. concentratie 0,01 vezels/cm³ - CODEX Art. VI.3-54) ontstaat en de toepassing voorafgaand wordt gefixeerd/bevochtigd; de individuele elementen zonder machinale werktuigen (boormachine, slijpschijf, hogedrukreiniger,...) en zonder breken of gooien een voor een losgemaakt worden; en ten slotte dubbel en luchtdicht verpakt weggevoerd worden naar een erkend afvalpunt (recyclagepark).

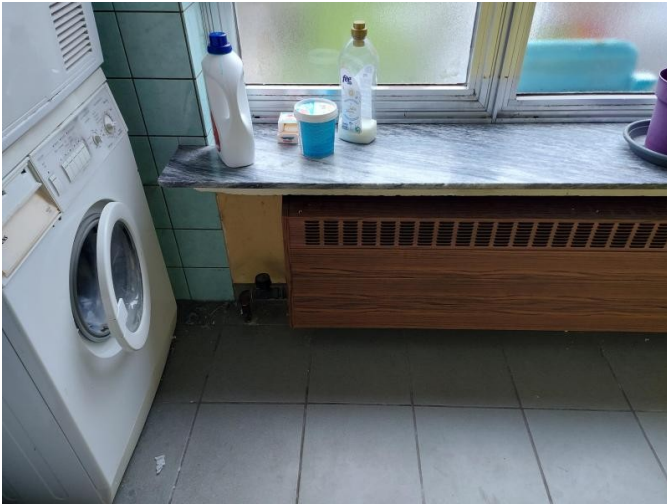
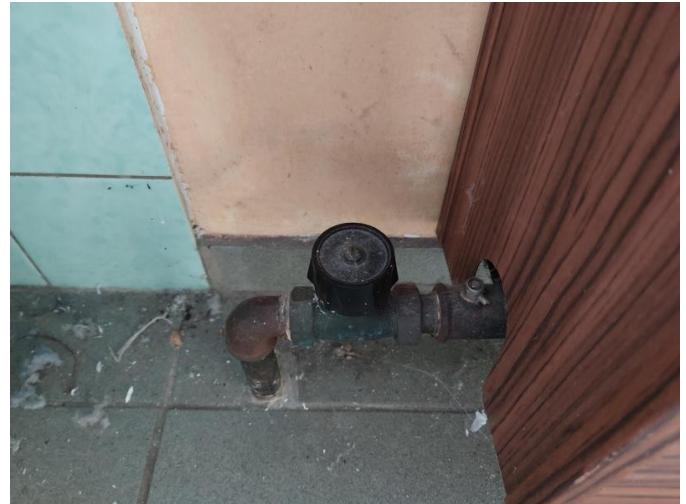
Beschrijving	Radiatorknoppen in bakeliet
Omgeving	Binnen
Primaire drager	Ruimteverwarming
Asbestmateriaal	Plaat, paneel, tablet - Type Bakeliet
Bindmiddel van asbestmateriaal	Kunststof of -hars
Gebondenheid op basis van bindmiddel	Hecht
Hoeveelheid (oppervlakte - dikte - aantal)	• 0,20 m ² - 1,00 cm - 1 stuk
Totaal volume	0,002 m ³
Eenvoudig bereikbaar	Ja
Bevestigingswijze	• Geschroefd
Identificatiemethode	De asbestdeskundige beoordeelt het materiaal als asbestverdacht en dus asbesthoudend, en dit zonder monstername. Motivatie: De monstername brengt andere schade aan dan schade die inherent is aan de monstername.
Destructieve handeling voor identificatie	Nee
Opmerking	De hoeveelheid is een zo nauwkeurig mogelijke opmeting. Hieraan kunnen evenwel geen rechten worden ontleend.

- Eenvoudige handelingen: mag via doe-het-zelf of door werknemer(s) met opleidingsattest eenvoudige handelingen
Deze toepassing kan door een aannemer die over een opleidingsattest eenvoudige handelingen beschikt of door een particulier (doe-het-zelf), verwijderd worden indien er geen verhoogd risico op vrijgave van asbestvezels (max. concentratie 0,01 vezels/cm³ - CODEX Art. VI.3-54) ontstaat en de toepassing voorafgaand wordt gefixeerd/bevochtigd; de individuele elementen zonder machinale werktuigen (boormachine, slijpschijf, hogedrukreiniger,...) en zonder breken of gooien een voor een losgemaakt worden; en ten slotte dubbel en luchtdicht verpakt weggevoerd worden naar een erkend afvalpunt (recyclagepark).

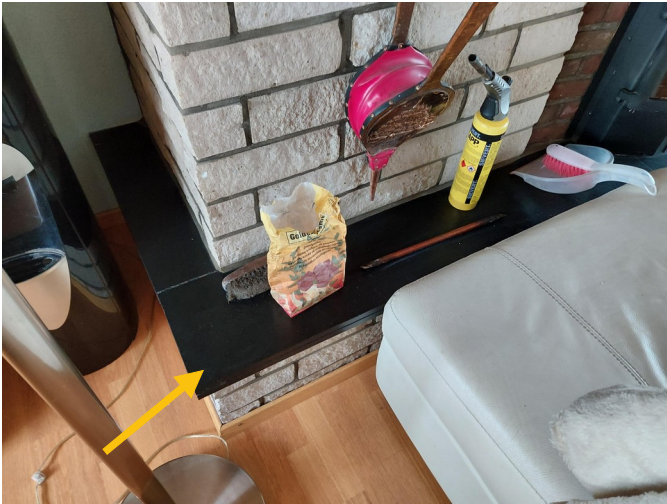
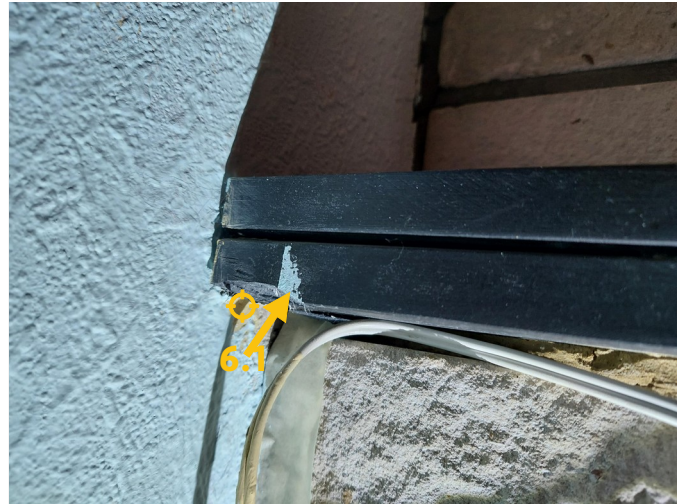
Beschrijving	Massal plaat rond kachel
Omgeving	Binnen
Primaire drager	Inrichting (meubilair, ...)
Asbestmateriaal	Plaat, paneel, tablet - Type Massal
Bindmiddel van asbestmateriaal	Cement
Gebondenheid op basis van bindmiddel	Hecht
Hoeveelheid (oppervlakte - dikte - aantal)	<ul style="list-style-type: none">• 0,60 m² - 2,00 cm - 2 stuks• 0,10 m² - 2,00 cm - 2 stuks
Totaal volume	0,028 m ³
Eenvoudig bereikbaar	Ja
Bevestigingswijze	<ul style="list-style-type: none">• Verlijmd, ingegoten, versmeerd
Identificatiemethode	Een monstername door de asbestdeskundige met laboanalyse door een asbestlabo.
Destructieve handeling voor identificatie	Nee

- Eenvoudige handelingen: mag via doe-het-zelf of door werknemer(s) met opleidingsattest eenvoudige handelingen
Deze toepassing kan door een aannemer die over een opleidingsattest eenvoudige handelingen beschikt of door een particulier (doe-het-zelf), verwijderd worden indien er geen verhoogd risico op vrijgave van asbestvezels (max. concentratie 0,01 vezels/cm³ - CODEX Art. VI.3-54) ontstaat en de toepassing voorafgaand wordt gefixeerd/bevochtigd; de individuele elementen zonder machinale werktuigen (boormachine, slijpschijf, hogedrukreiniger,...) en zonder breken of gooien een voor een losgemaakt worden; en ten slotte dubbel en luchtdicht verpakt weggevoerd worden naar een erkend afvalpunt (recyclagepark).

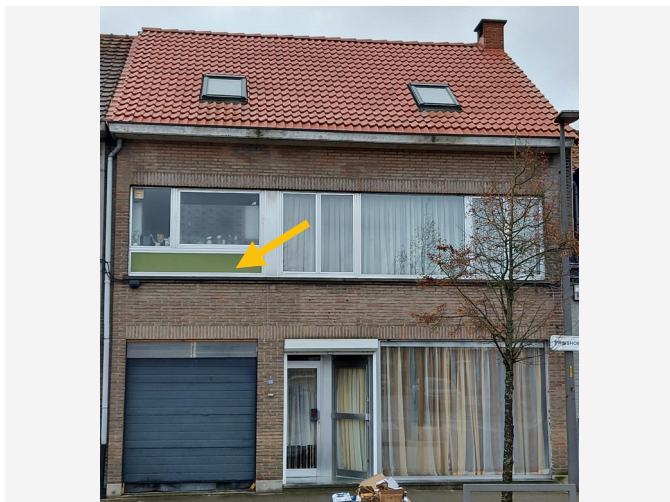
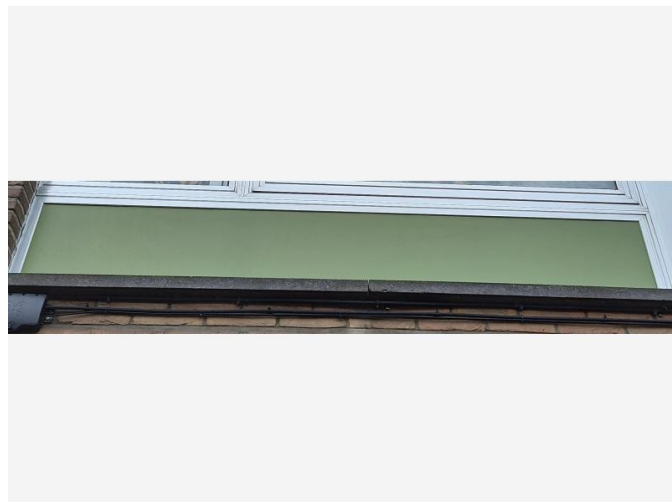
Beschrijving	Glasal vensterpaneel
Omgeving	Buiten
Primaire drager	Wandopening verticaal (raam, deur, ...)
Asbestmateriaal	Plaat, paneel, tablet - Geëmailleerd, type Glasal
Bindmiddel van asbestmateriaal	Cement
Gebondenheid op basis van bindmiddel	Hecht
Hoeveelheid (oppervlakte - dikte - aantal)	<ul style="list-style-type: none">• 1,00 m² - 0,60 cm - 1 stuk
Totaal volume	0,006 m ³
Eenvoudig bereikbaar	Ja
Bevestigingswijze	<ul style="list-style-type: none">• Geklemd• Verlijmd, ingegoten, versmeerd
Identificatiemethode	<p>De asbestdeskundige beoordeelt het materiaal als asbestverdacht en dus asbesthoudend, en dit zonder monstername.</p> <p>Motivatie: De monstername brengt andere schade aan dan schade die inherent is aan de monstername.</p>
Destructieve handeling voor identificatie	Nee
Opmerking	De hoeveelheid is een zo nauwkeurig mogelijke opmeting. Hieraan kunnen evenwel geen rechten worden ontleend.

- Eenvoudige handelingen: mag via doe-het-zelf of door werknemer(s) met opleidingsattest eenvoudige handelingen
Deze toepassing kan door een aannemer die over een opleidingsattest eenvoudige handelingen beschikt of door een particulier (doe-het-zelf), verwijderd worden indien er geen verhoogd risico op vrijgave van asbestvezels (max. concentratie 0,01 vezels/cm³ - CODEX Art. VI.3-54) ontstaat en de toepassing voorafgaand wordt gefixeerd/bevochtigd; de individuele elementen zonder machinale werktuigen (boormachine, slijpschijf, hogedrukreiniger,...) en zonder breken of gooien een voor een losgemaakt worden; en ten slotte dubbel en luchtdicht verpakt weggevoerd worden naar een erkend afvalpunt (recyclagepark).

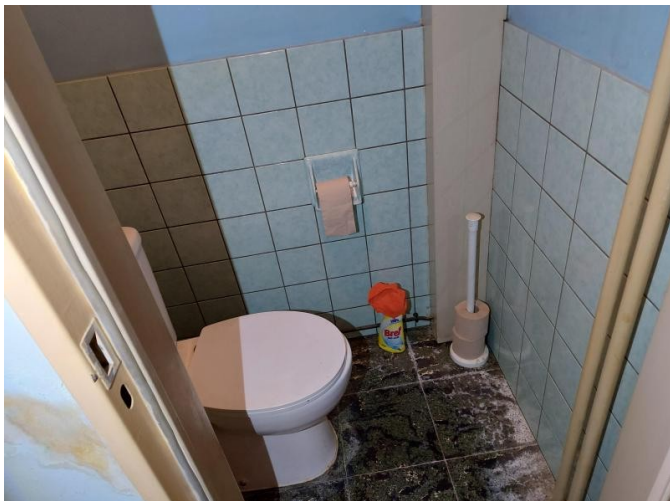
Fiche 13: Niet waarneembare tegellijm achter wandtegels in badkamer en wc

Informatie over een materiaal dat de asbestdeskundige niet kan waarnemen of vaststellen

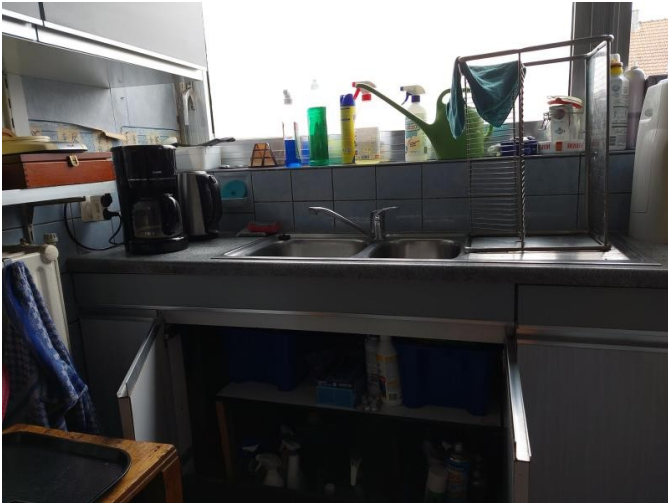
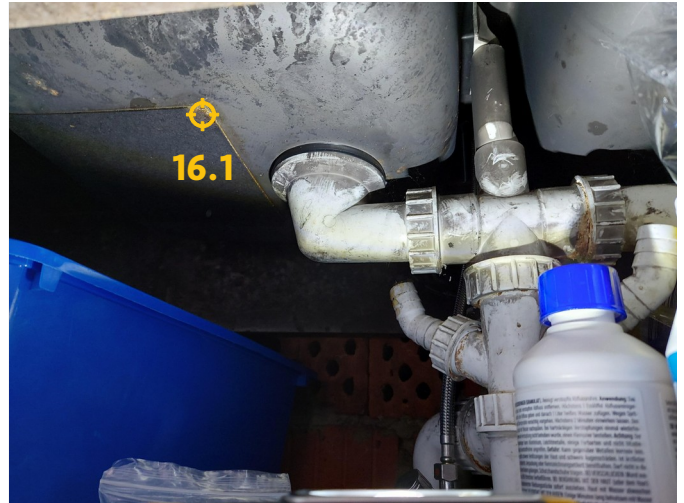
Fiche 16: Anti-dreun keuken vd1

Geen asbest

Beschrijving	Anti-dreun keuken vd1
Omgeving	Binnen
Primaire drager	Sanitaire infrastructuur en uitrusting (toe- en afvoer)
Bindmiddel van materiaal	Bitumen (roofing, teer, asfalt)
Gebondenheid op basis van bindmiddel	Hecht
Hoeveelheid (gewicht - aantal)	<ul style="list-style-type: none">• 0,50 kg - 1 stuk
Totaal gewicht	0,50 kg
Identificatiemethode	Een monstername door de asbestdeskundige met laboanalyse door een asbestlabo.
Destructieve handeling voor identificatie	Nee

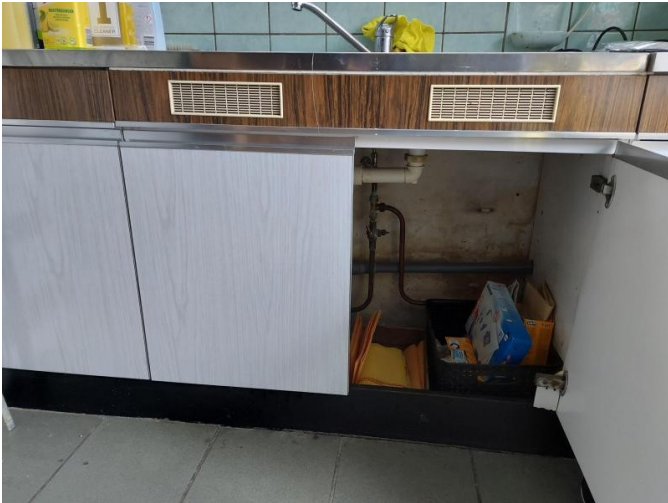
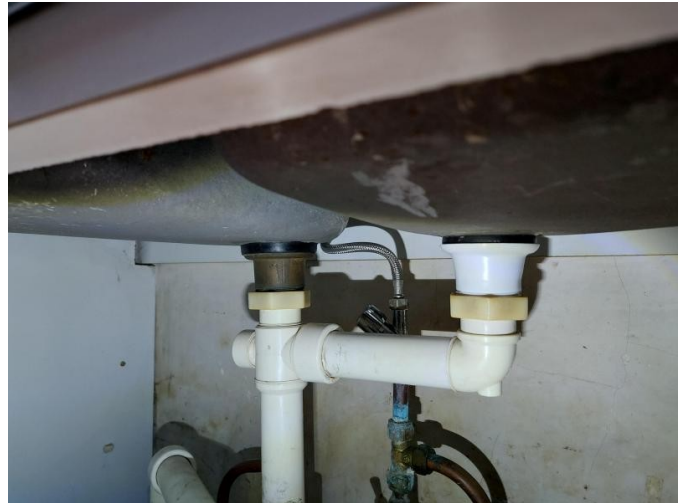
Fiche 18: Coating spoelbak

Geen asbest

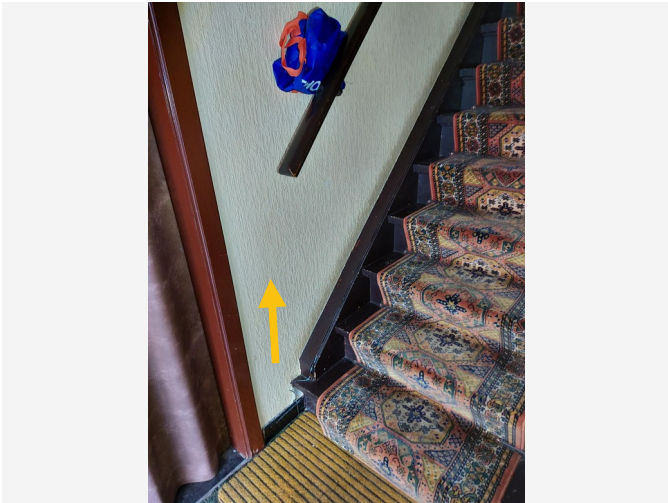
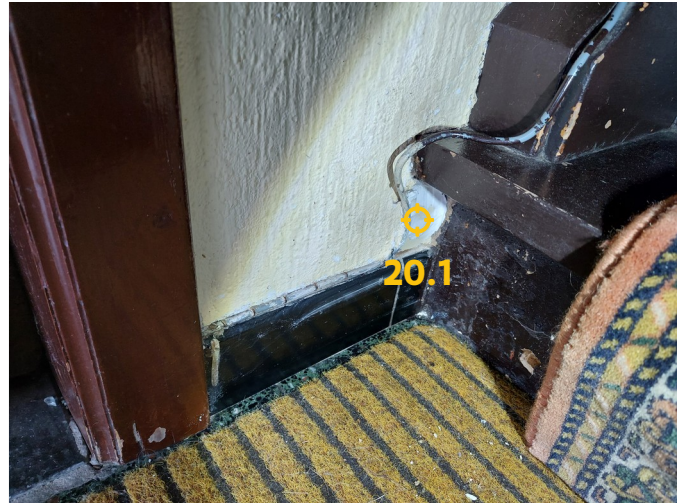
Fiche 20: Pleisterwerk wanden

Geen asbest

Beschrijving	Pleisterwerk wanden
Omgeving	Binnen
Primaire drager	Binnenwand
Bindmiddel van materiaal	Gips - kalk
Gebondenheid op basis van bindmiddel	Niet-hechtgebonden
Hoeveelheid (oppervlakte - dikte - aantal)	• 300,00 m ² - 1,00 cm - 1 stuk
Totaal volume	3,00 m ³
Identificatiemethode	Een monstername door de asbestdeskundige met laboanalyse door een asbestlabo.
Destructieve handeling voor identificatie	Nee
Opmerking	<p>De hoeveelheid is een zo nauwkeurig mogelijke opmeting. Hieraan kunnen evenwel geen rechten worden ontleend. Waar mogelijk, wordt staalname uitgevoerd conform het inspectieprotocol:</p> <ul style="list-style-type: none">in een droge ruimte : staal genomen inin een natte ruimte : staal genomen in keukenin een traphal: staal genomen in hal benedenin een stookruimte: staal genomen in cv ruimte
