# Asbestinventarisatetest

Dijkstraat 42, 2880 Bornem

Attestnummer : 20260703-000046.000

Uitgegeven op : 03.07.2026

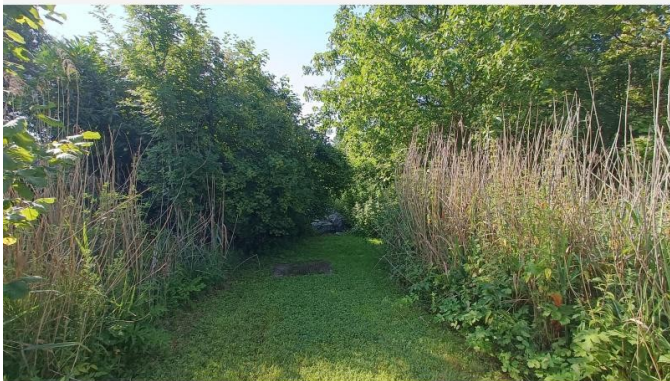
*Situeringfoto*

### Tijdelijke beperking

**Reden:** Overwoekerende vegetatie

**Uitleg van de asbestdeskundige:** De tuin is overwoekerd met vegetatie. De eigenaar is niet in staat om dit op redelijke termijn te verhelpen. De tuin kon niet volledig onderzocht worden.

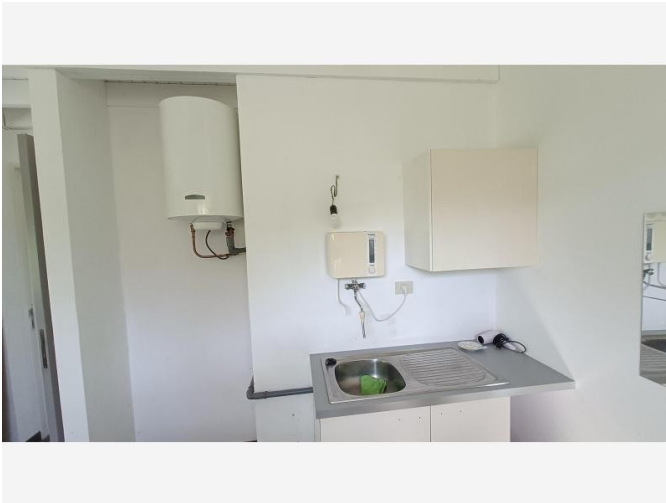
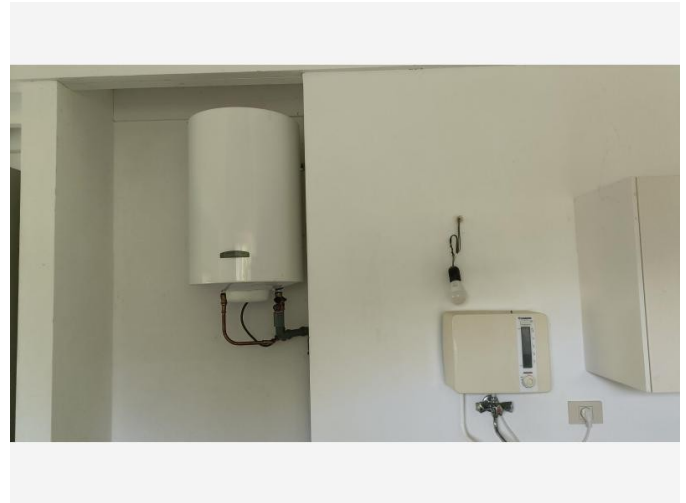
### Informatie over een niet-asbestverdacht materiaal

In het atelier/badkamer bevindt zich een boiler Ariston. Het identificatieplaatje vermeldt s/n. 3200374 08 12044 1082233. Het fabricagejaar is 2012.

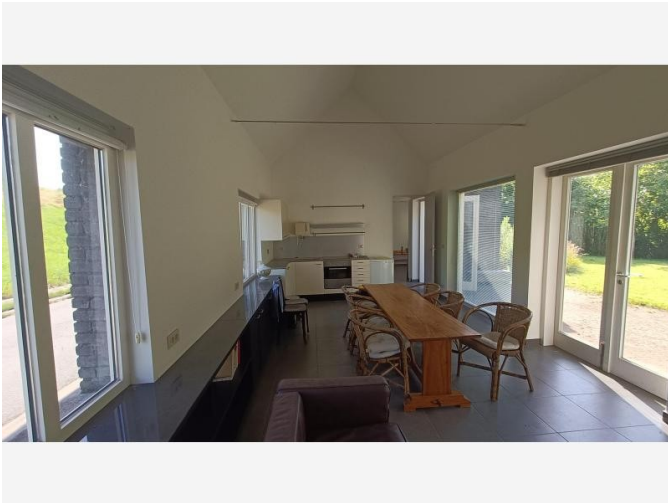
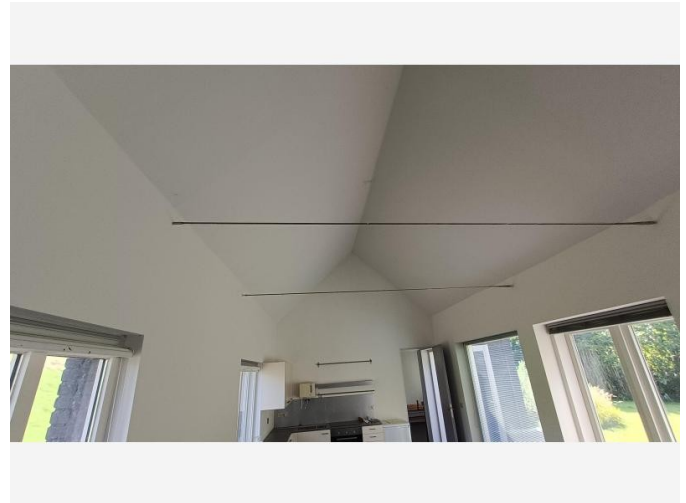
### Informatie over een niet-asbestverdacht materiaal

De plafonds zijn uitgevoerd in gyproc.

Niet-waarneembare, afgeschermd onderliggende lagen konden niet onderzocht worden binnen de scope van het onderzoek. Een volledige beoordeling van het asbesthoudend karakter van dit schildeel is enkel mogelijk mits uitbreiding naar aanvullend/destructief onderzoek (optioneel).

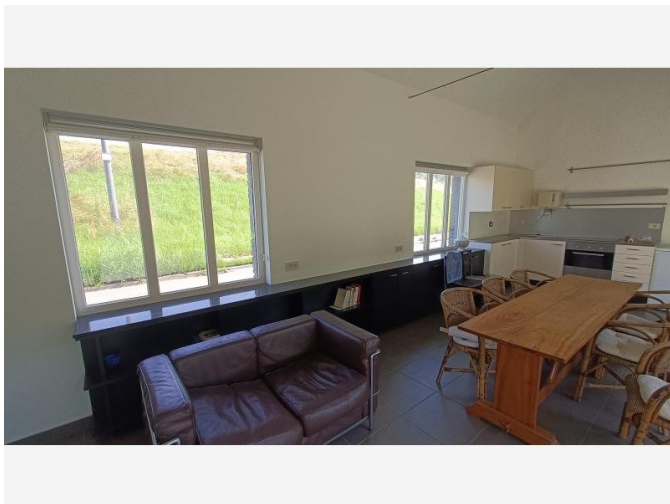
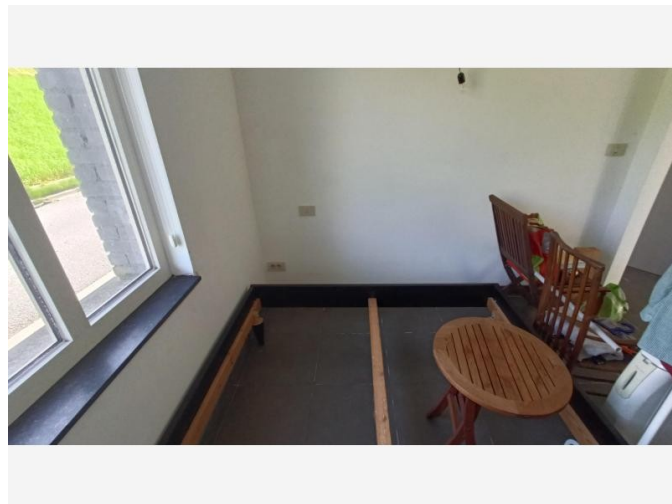
### Informatie over een niet-asbestverdacht materiaal

De overige binnenwanden zijn uitgevoerd in gyproc.

Niet-waarneembare, afgeschermd onderliggende lagen konden niet onderzocht worden binnen de scope van het onderzoek. Een volledige beoordeling van het asbesthoudend karakter van dit schildeel is enkel mogelijk mits uitbreiding naar aanvullend/destructief onderzoek (optioneel).

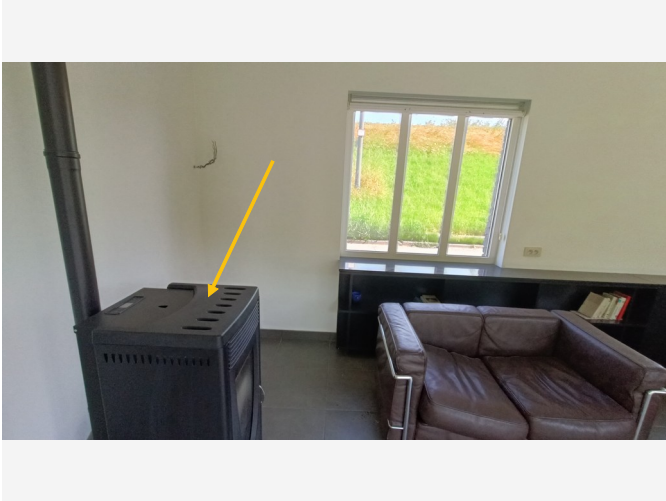
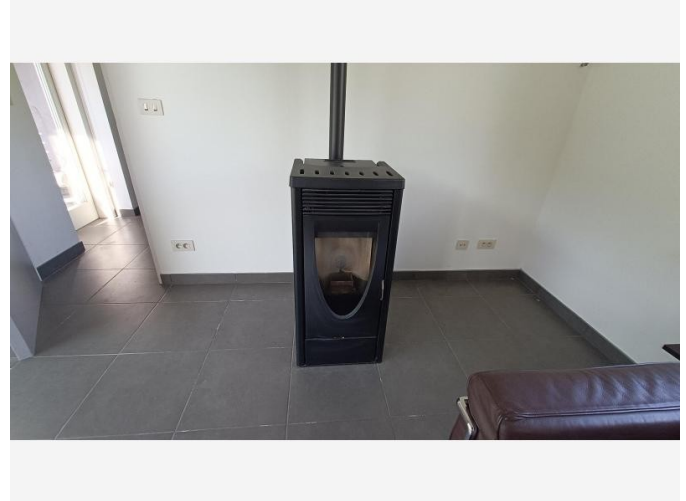
### Informatie over een niet-asbestverdacht materiaal

In de woonkamer bevindt zich een MCZ Saturn pelletkachel. Het identificatieplaatje vermeldt bwj 2006.

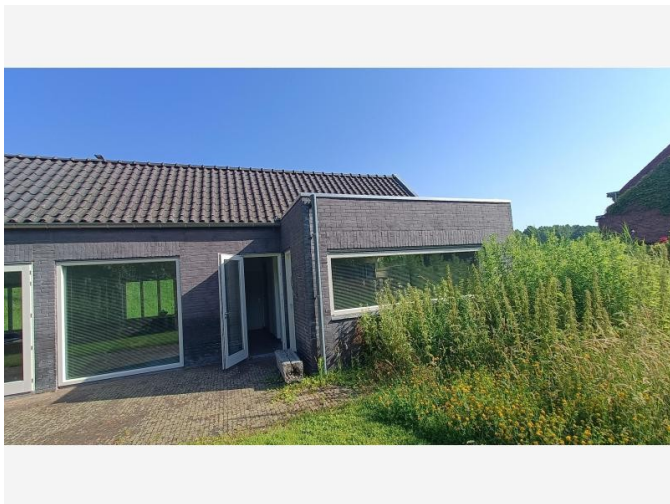
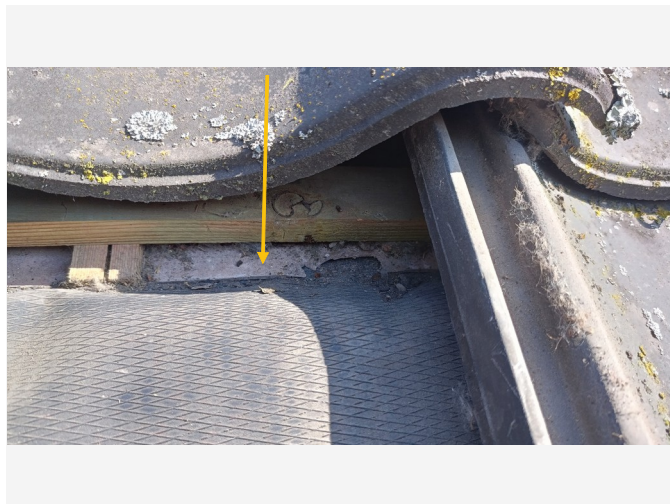
## Fiche 6: Onderdak

Geen asbest

#	Type	Referentie	Resultaat
6.1	Puntmonster	A1-2.1	Geen asbest

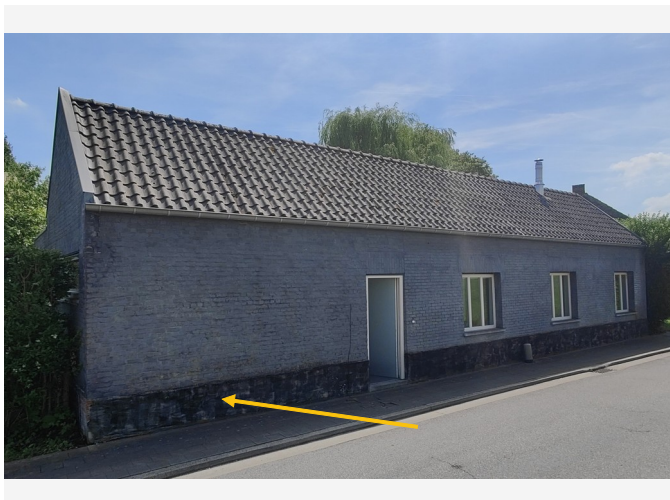
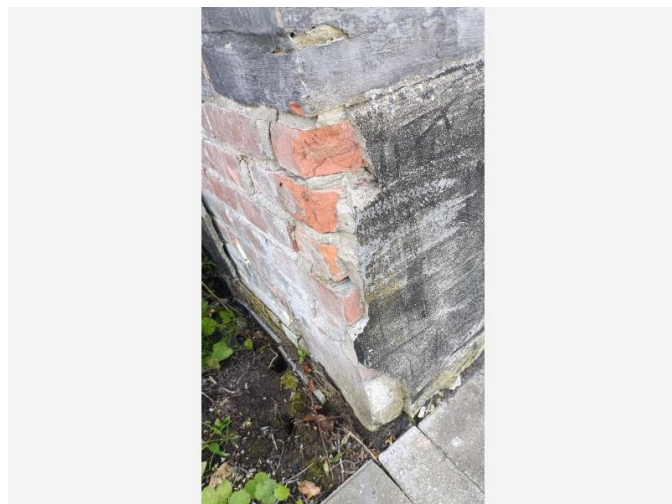
## Fiche 7: Cementering van de buitengevel

Geen asbest

#	Type	Referentie	Resultaat
7.1	Mengmonster	A1-4.1	Geen asbest

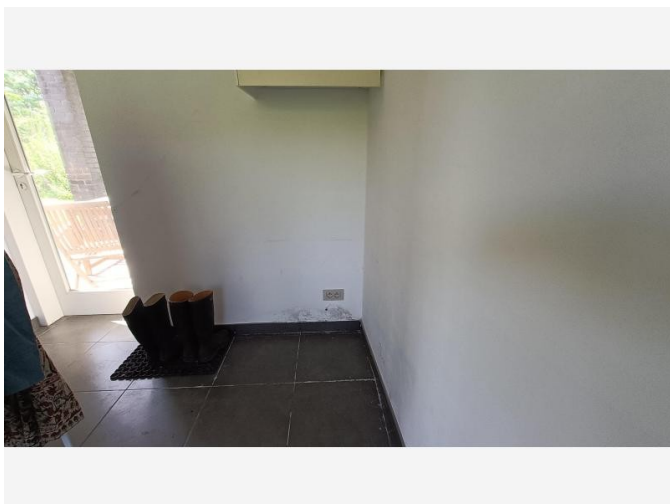
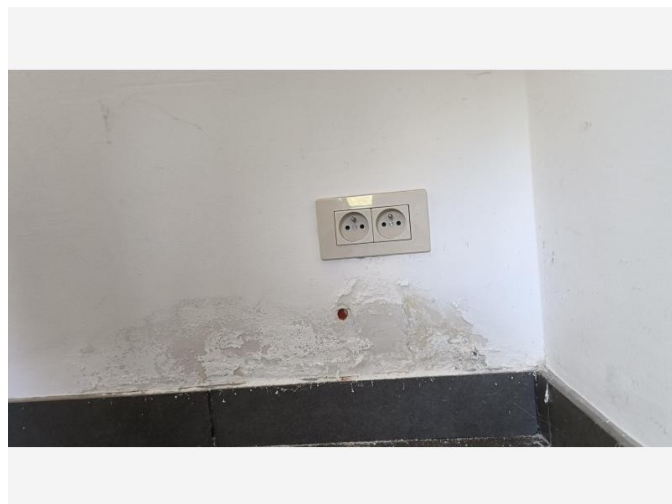
Geen asbest

#	Type	Referentie	Resultaat
8.1	Mengmonster	A1-1.1	Geen asbest

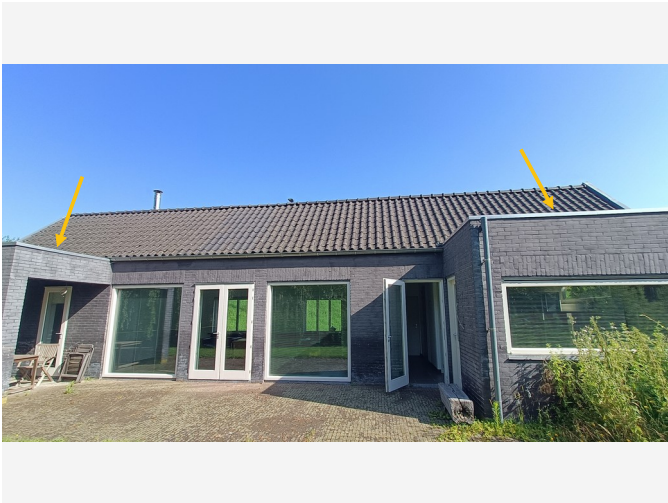
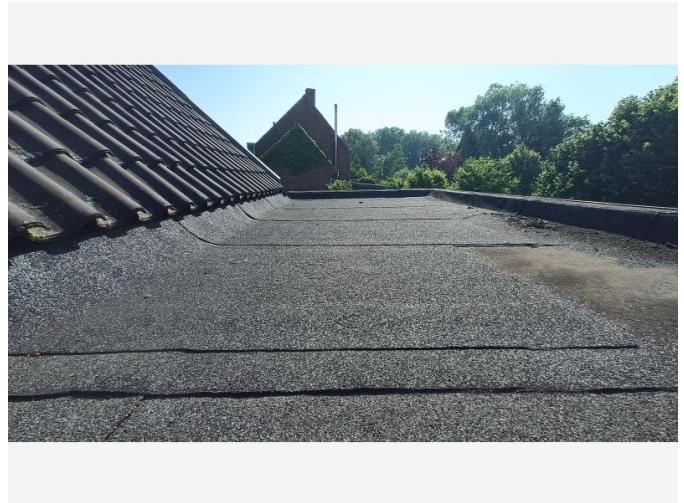
## Fiche 9: Roofing op het plat dak

Geen asbest

#	Type	Referentie	Resultaat
9.1	Puntmonster	A1-3.1	Geen asbest

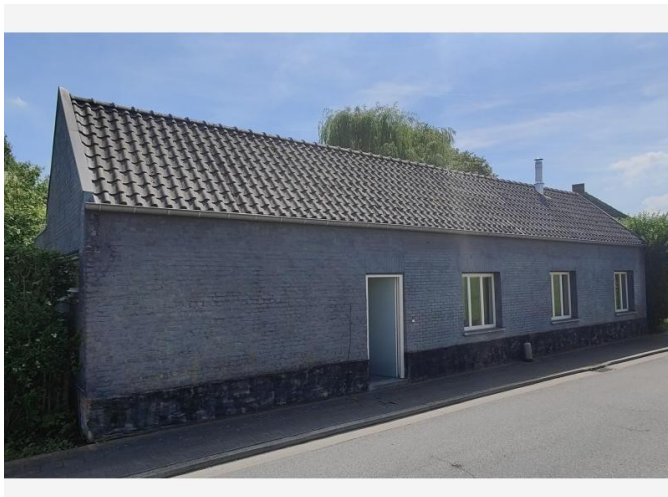
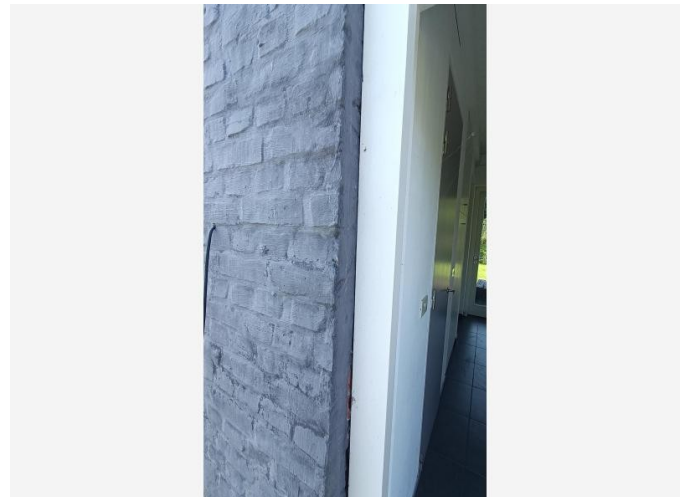
## Fiche 10: Afdichtingsmaterialen aan het schrijnwerk

Beschrijving	Notitie	Terug te vinden op plannen
Fiche 10: Afdichtingsmaterialen aan het schrijnwerk	De afdichtingsmaterialen aan het schrijnwerk zijn uitgevoerd in schuimdichting.	-
Fiche 11: Rookgaskanaal van de pelletkachel	Het rookgaskanaal van de pelletkachel is uitgevoerd in een inox dubbelwandige buis en mondt uit op het dak.	Plan 1.3: A1 - Daken
Fiche 12: Keukenboiler Junkers	In de keuken bevindt zich een Junkers BKT400 keukenboiler. Het identificatieplaatje vermeldt FDnr. 990. Het fabricagejaar is 2009.	Plan 1.1: A1 - GLV
Fiche 13: Hoofddak	<p>Het waarneembare hoofddak is uitgevoerd in dakpannen.</p> <p>Niet-waarneembare, afgeschermd onderliggende lagen/onderdaken konden niet onderzocht worden binnen de scope van het onderzoek. Een volledige beoordeling van het asbesthoudend karakter van dit schildeel is enkel mogelijk mits uitbreiding naar aanvullend/destructief onderzoek (optioneel).</p>	Plan 1.3: A1 - Daken
