# Asbestinventarisatattest

Borgerhoutsestraat 9, 2018 Antwerpen

Attestnummer : **20260703-000070.000**

Uitgegeven op : **03.07.2026**

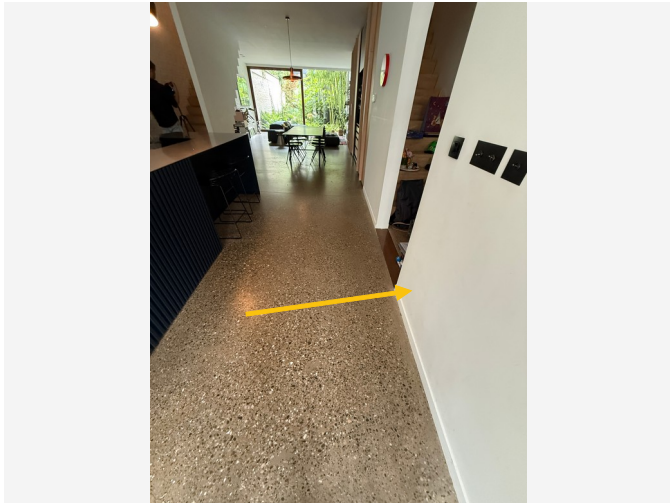
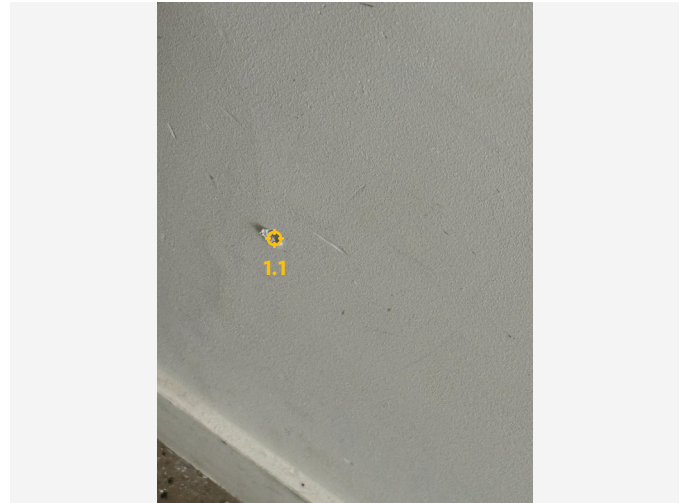
## Fiche 1: Bepleistering op de muren

Geen asbest

| Opmerking | Afmetingen bij benadering.<br>Staalname in de open keuken traphal, stookruimte en slaapkamer |

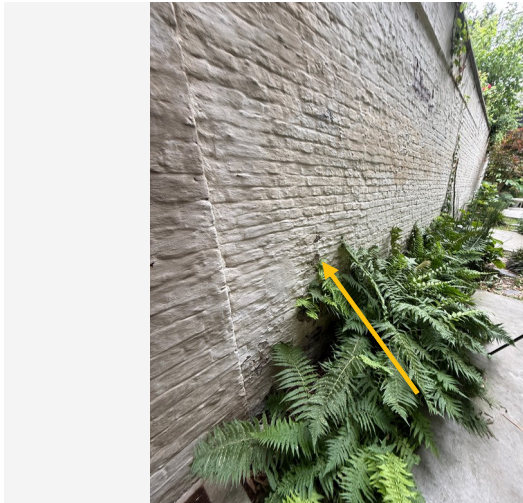
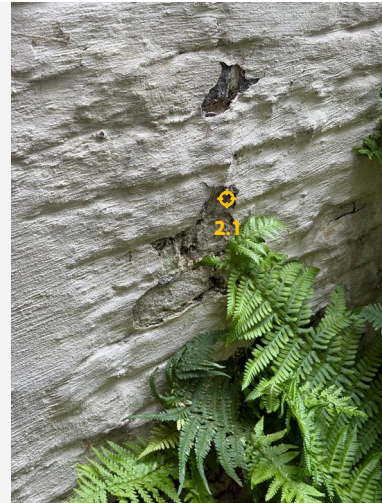
## Fiche 2: Gevelbekleding achteraan bron

Geen asbest

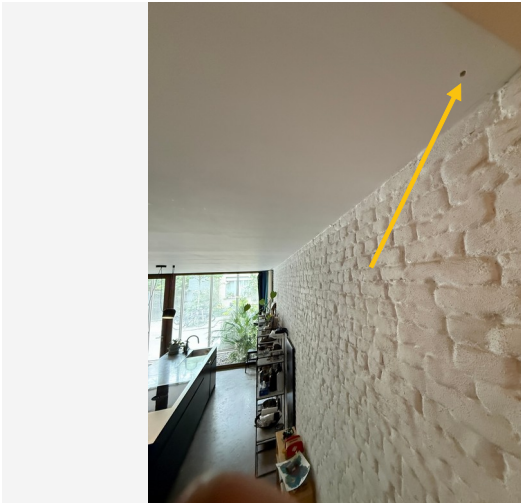
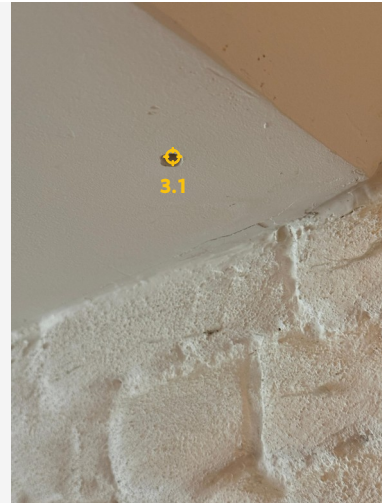
## Fiche 3: Beploistering op de plafonds

Geen asbest

| Opmerking | Afmetingen bij benadering.<br>Staalname in de open keuken, traphal, stookruimte, gang |

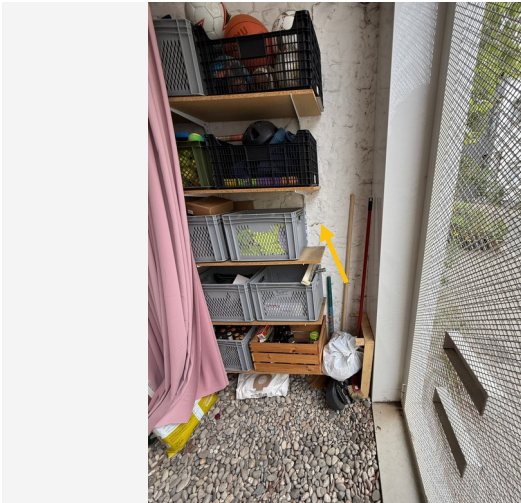
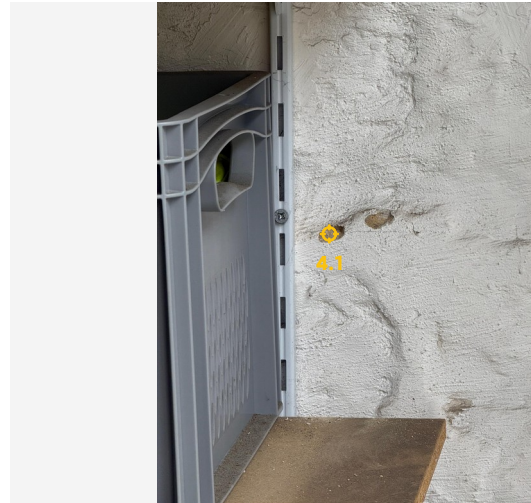
## Fiche 4: Gevelbekleding vooraan bron

Geen asbest

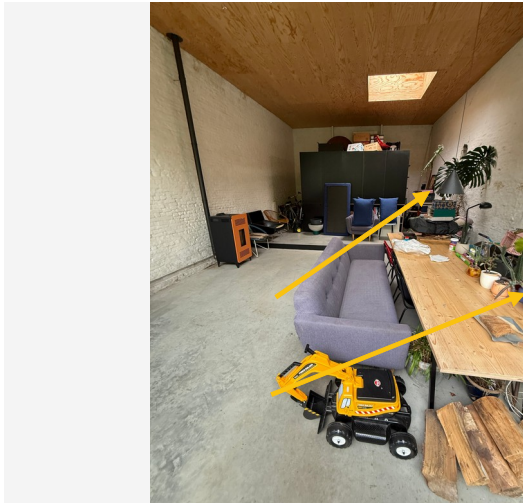
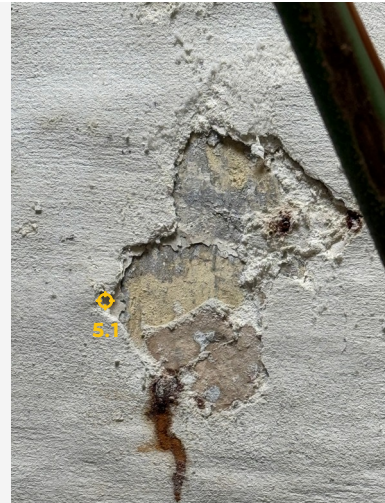
## Fiche 5: Beploistering op de muren achterbouw

Geen asbest

| Opmerking | Afmetingen bij benadering.<br><br>Open ruimte met sanitair en keuken unit. Alles in hout alsook plafond in hout en +3.5m. |

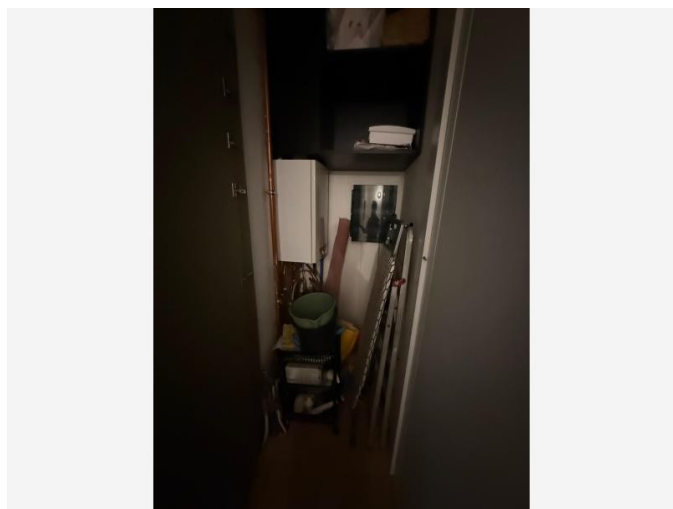
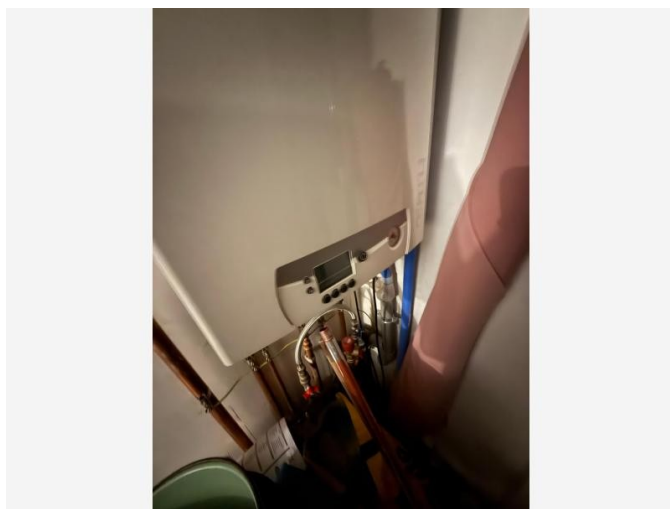
### Fiche 6: Vaillant Verwarmingsinstallatie adv

| Beschrijving | Notitie | Terug te vinden op plannen |
|---|---|---|
| Fiche 6: Vaillant Verwarmingsinstallatie adv | De primaire warmtewisselaar en de brander van de ecoTEC pro zijn volledig vervaardigd uit roestvrij staal. In moderne ketels zoals deze wordt gebruikgemaakt van keramische vezels of andere synthetische isolatiematerialen in plaats van asbest. | - |

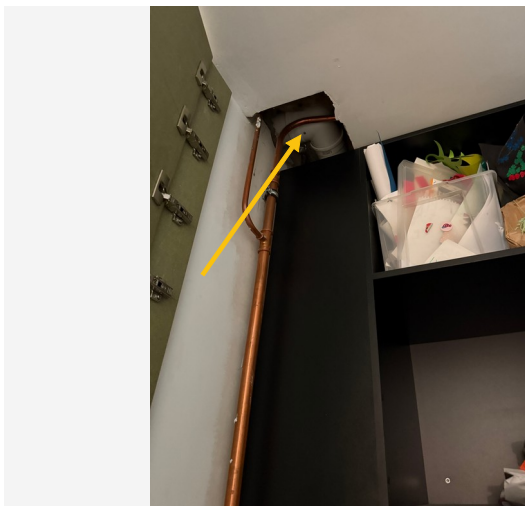
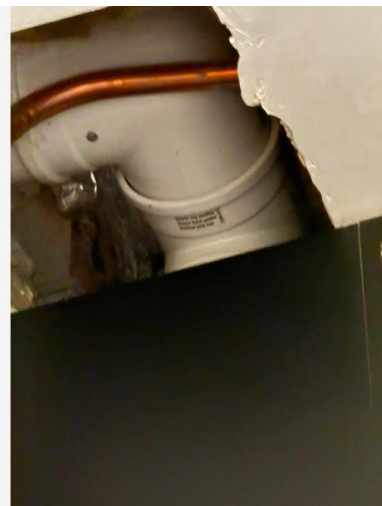
## Fiche 7: Rookgaskanaal adv

| Beschrijving | Notitie | Terug te vinden op plannen |
|---|---|---|
| Fiche 7: Rookgaskanaal adv | Betreft een installatie van na 2001. Schouw in kunststof of metaal. | - |

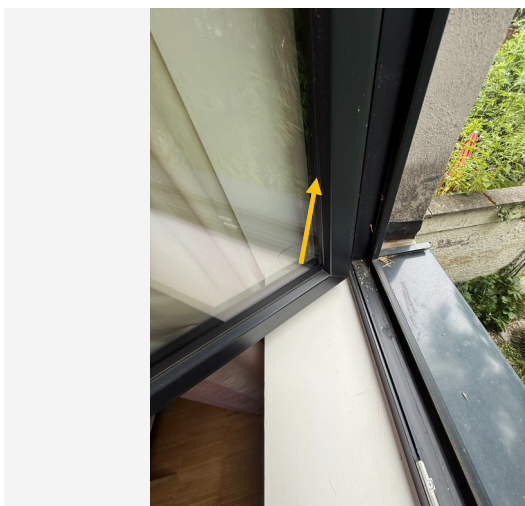
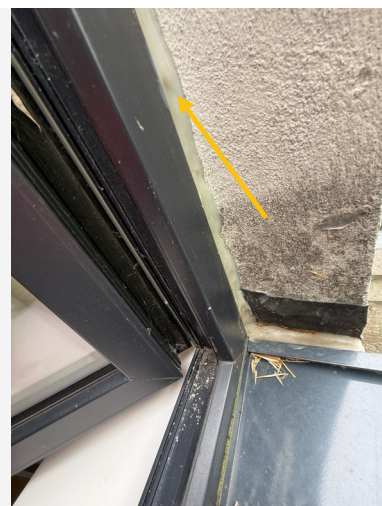
## Fiche 8: Afdichtingsmateriaal (mastiek, kit...aan raam en muur) adv

| Beschrijving | Notitie | Terug te vinden op plannen |
|---|---|---|
| Fiche 8: Afdichtingsmateriaal (mastiek, kit...aan raam en muur) adv | Ramen zijn voorzien van rubberse dichtingen en aan de muur zachte sylicone/kit. | - |

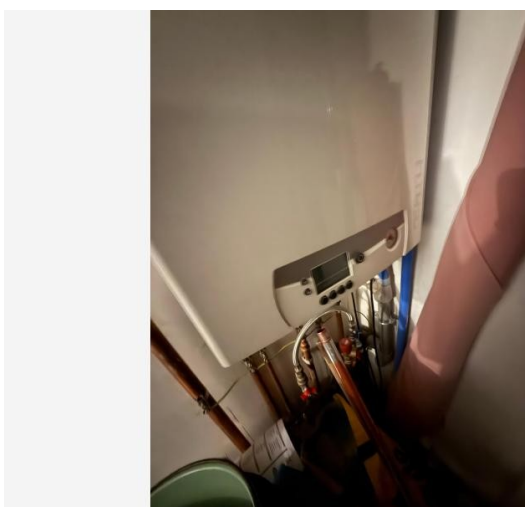
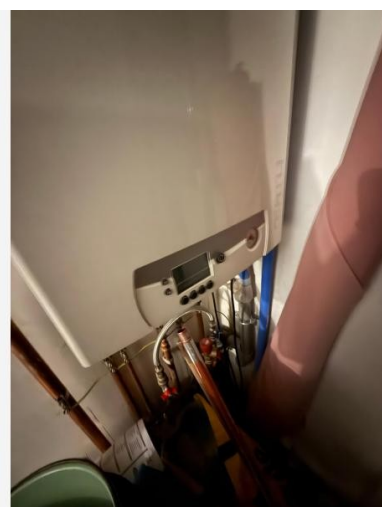
## Fiche 9: Leidingisolatie adv

| Beschrijving | Notitie | Terug te vinden op plannen |
|---|---|---|
| Fiche 9: Leidingisolatie adv | Installatie van na 2001 | - |

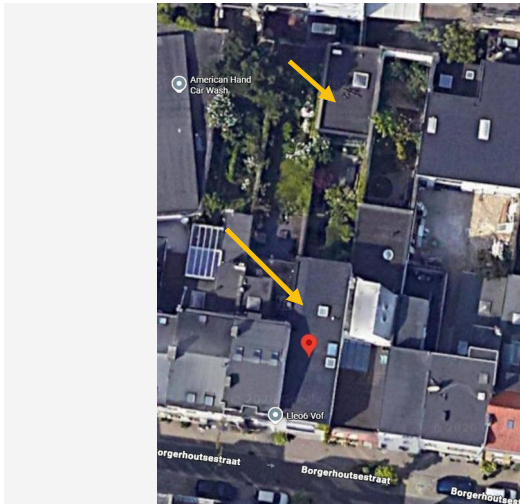
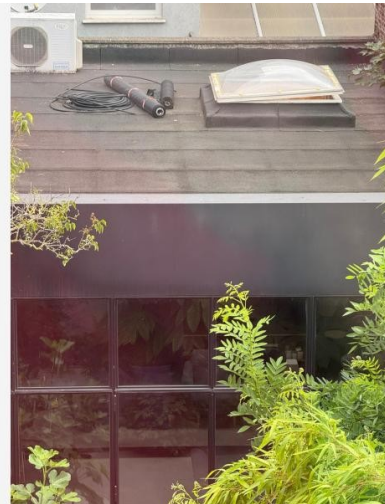
## Fiche 10: Dakbedekking adv

| Beschrijving | Notitie | Terug te vinden op plannen |
|---|---|---|
| Fiche 10: Dakbedekking adv | Dak vervangen in 2021. Niet asbestverdacht. Zie bewijsdokumenten. | Plan 1.4: Dak hoofdgebouw<br>Plan 2.1: Bijgebouw plan |
