# Asbestinventarisatetest

Dorpsstraat 21/201, 1640 Sint-Genesius-Rode

Attestnummer : **20260308-000128.000**

Uitgegeven op : **08.03.2026**

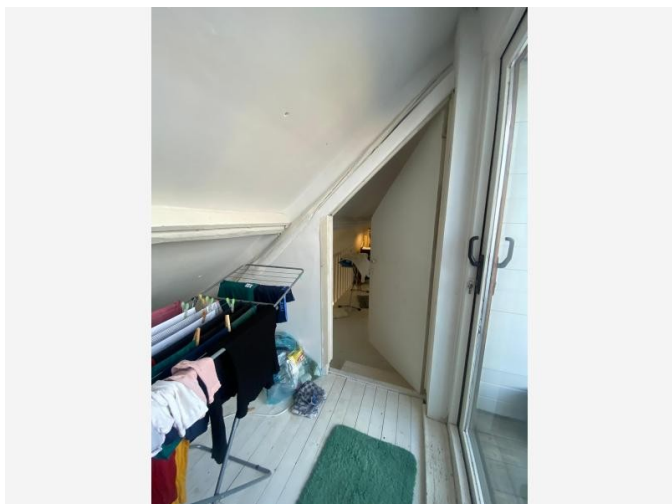
Situeringsfoto

**Reden:** Niet waarneembaar

**Uitleg van de asbestdeskundige:** Het onderdak is niet waarneembaar. Op dit ogenblik kan hiervoor in de databank geen adviesfiche voor opgesteld worden.

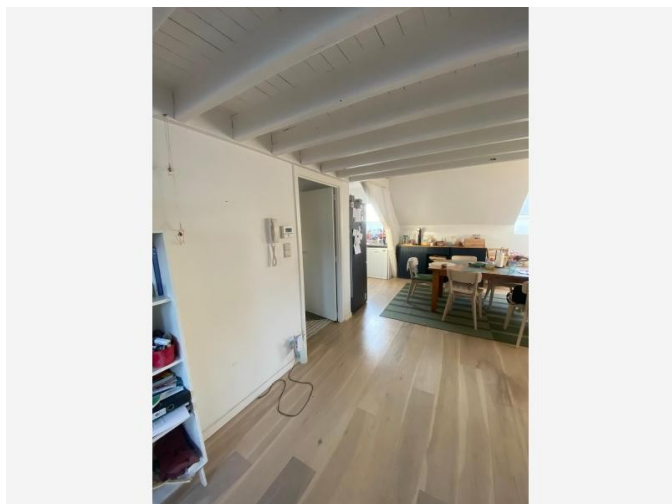
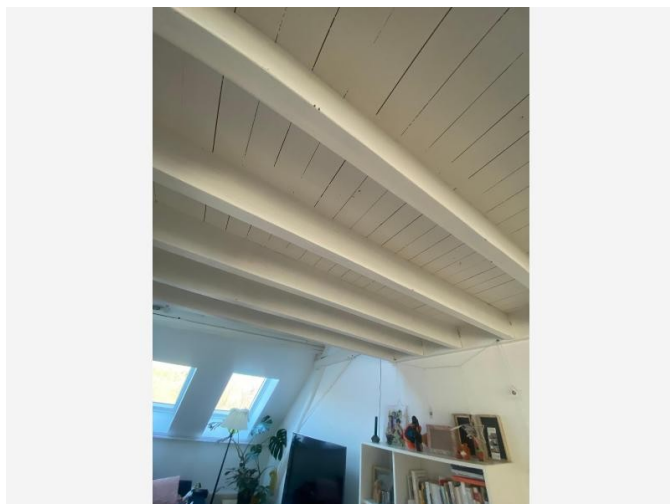
De plafonds werden afgewerkt met niet-asbestverdachte voorzetpanelen die inspectie van de bedekte structuur (opbouw, pleisterwerk) verhinderen.

| Basis voor advies | De asbestdeskundige beoordeelt het materiaal als niet-asbestverdacht. |

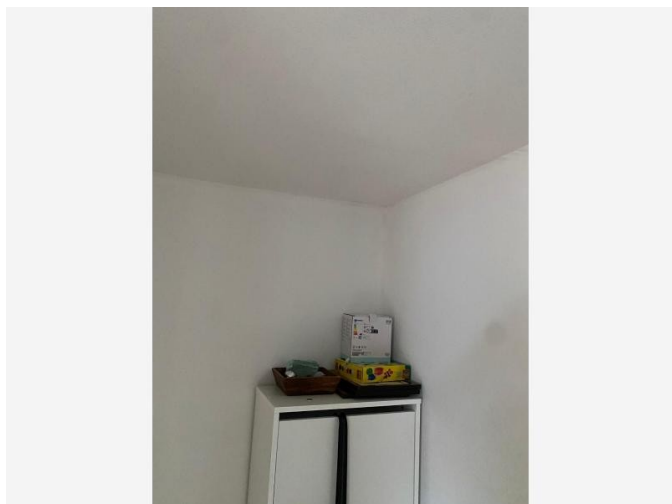
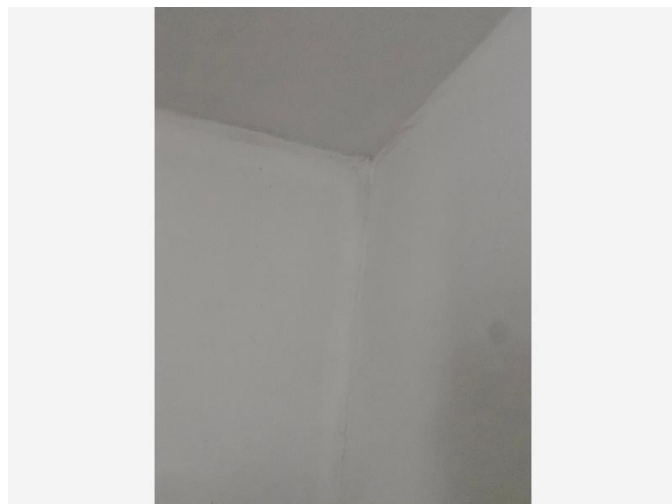
## Fiche 3: Pleisterwerk wanden

Geen asbest

| # | Type | Referentie | Resultaat |
|---|---|---|---|
| 3.1 | Mengmonster | ID01 | Geen asbest |

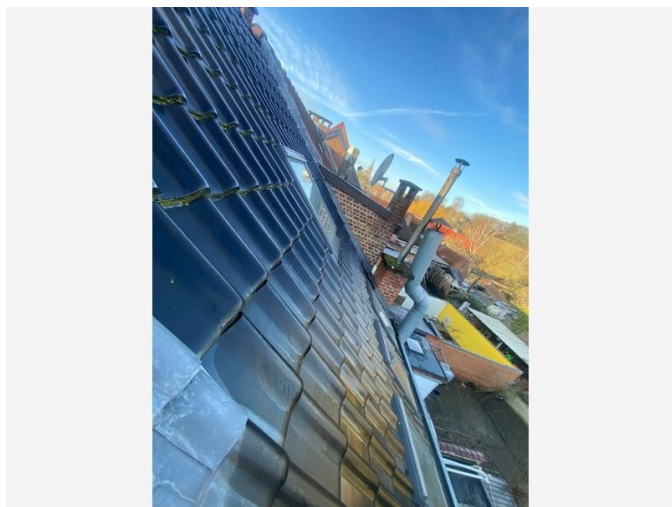
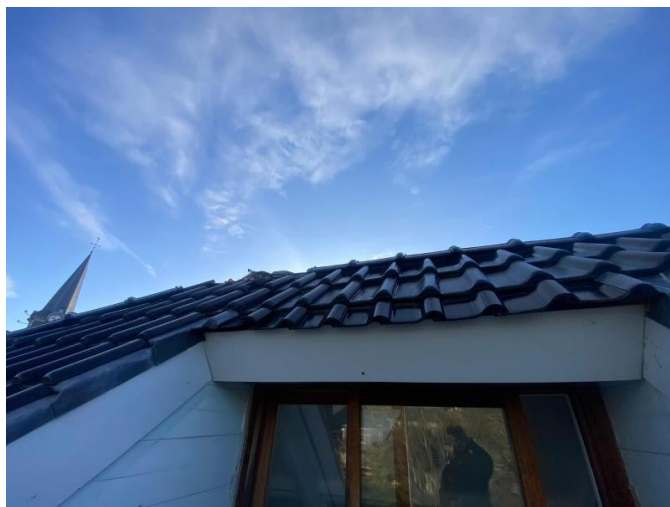
### Fiche 4: Dakbedekking bestaande uit pannen (niet verdacht)

| Beschrijving | Notitie | Terug te vinden op plannen |
|---|---|---|
| Fiche 4: Dakbedekking bestaande uit pannen (niet verdacht) | De dakbedekking is niet-asbestverdacht. | Plan 1.3: Mezzanine |

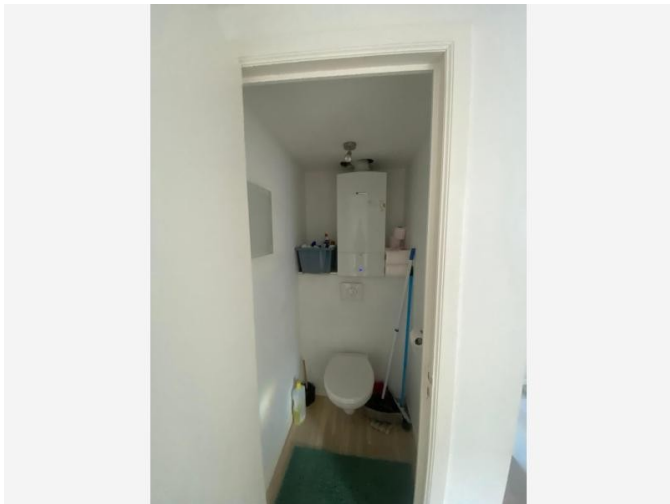
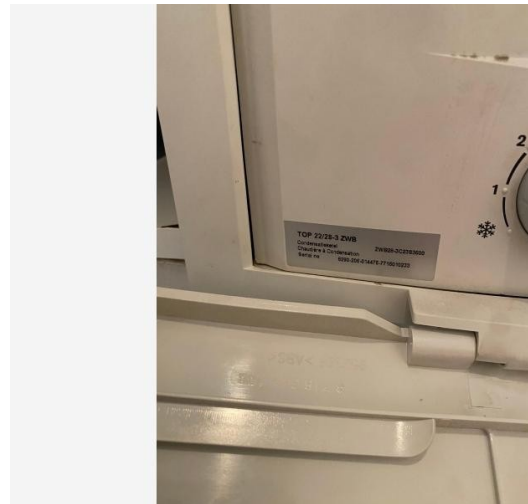
## Fiche 5: CV-ketel (niet verdacht)

| Beschrijving | Notitie | Terug te vinden op plannen |
|---|---|---|
| Fiche 5: CV-ketel (niet verdacht) | De CV-ketel (dichtingen, isolerend materiaal) is niet asbestverdacht. | Plan 1.1: 2De |

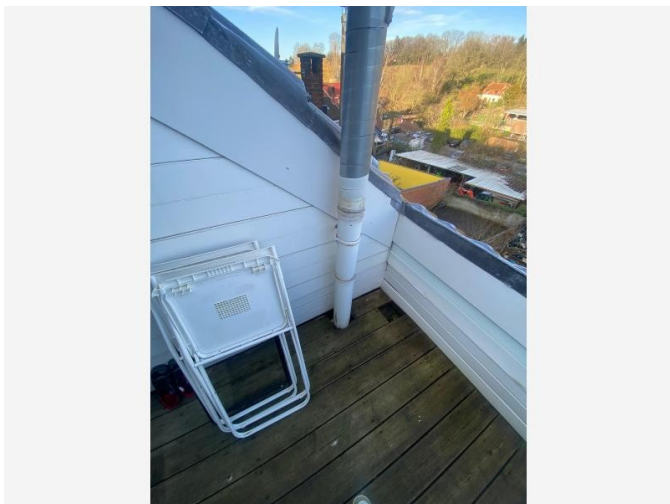
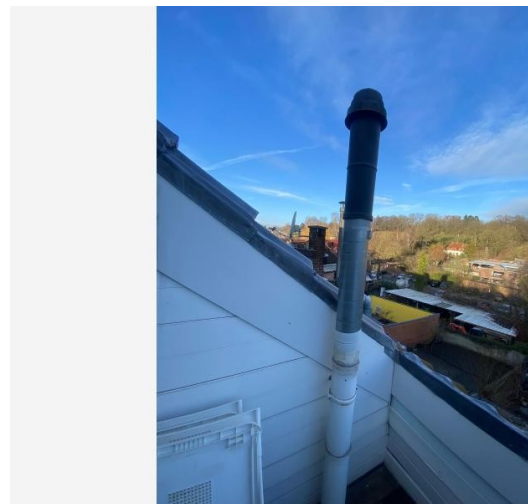
## Fiche 6: Rookgaskanaal (niet verdacht)

| Beschrijving | Notitie | Terug te vinden op plannen |
|---|---|---|
| Fiche 6: Rookgaskanaal (niet verdacht) | Het rookgaskanaal is niet-asbestverdacht. | Plan 1.3: Mezzanine |

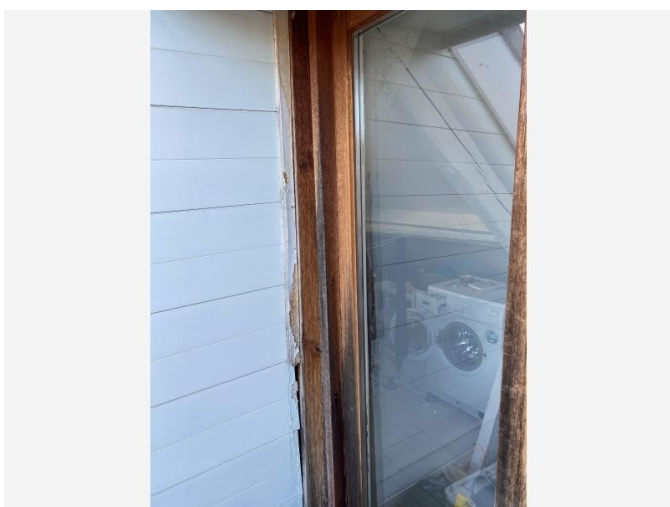
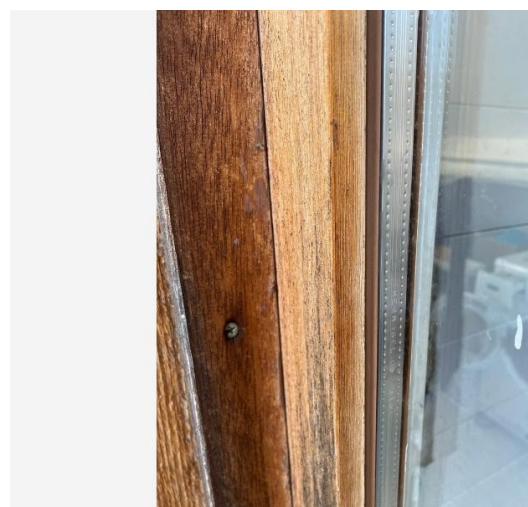
## Fiche 7: Kit aan de ramen

| Beschrijving | Notitie | Terug te vinden op plannen |
|---|---|---|
| Fiche 7: Kit aan de ramen | De kit aan de ramen is niet asbestverdacht. | Plan 1.1: 2De<br>Plan 1.4: Mezzanine kopie |
