# Asbestinventarisatetest

Eeckhout 26, 1840 Londerzeel

Attestnummer : 20260226-000167.000

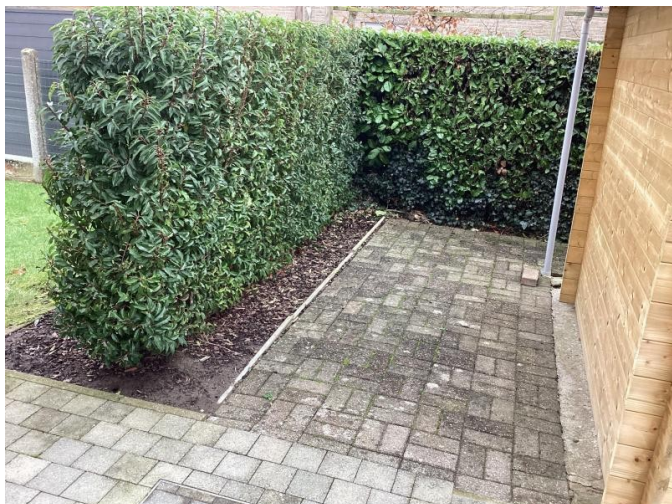
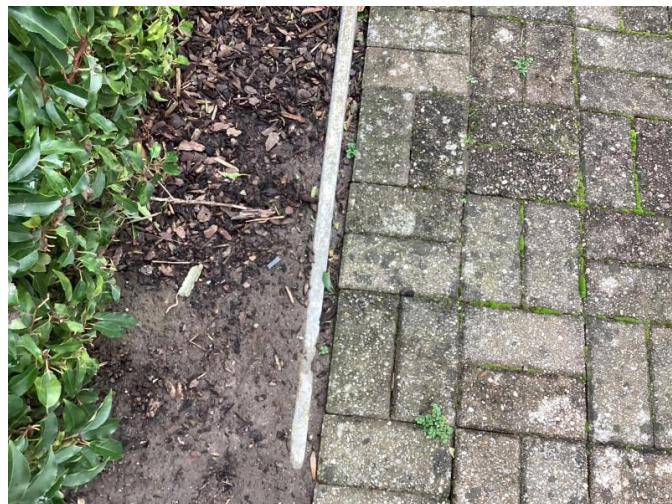
Overzichtsfoto

Detailfoto

Het asbestmateriaal valt onder de mijlpaal van 2040.

Eindbeoordeling materiaalrisico	Laag materiaalrisico en/of verlaagde kans op vezelvrijgave
---------------------------------	--

Gebondenheid	Categorie 1: hechtgebonden in oorsprong
Asbestsoort (vezeltype)	Alleen chrysotiel
Asbestconcentratie	Laag (< 50%)
Afschermingsgraad van het gehele materiaal	Geheel of deels vrij aan de buitenlucht
Toestand van het materiaal	Licht beschadigd, licht verweerd. Intact calciumsilicaatmateriaal of categorie III 'gebondenheid'

#	Type	Referentie	Resultaat
1.1	Puntmonster	56214/05	Chrysotiel

Beschrijving	Afboording
Omgeving	Buiten
Primaire drager	Afboording, omheining...
Asbestmateriaal	Deksteen, muurkap - Vol
Bindmiddel van asbestmateriaal	Cement
Gebondenheid op basis van bindmiddel	Hecht
Hoeveelheid (oppervlakte - dikte - aantal)	• 0,30 m <sup>2</sup> - 2,00 cm - 1 stuk
Totaal volume	0,006 m <sup>3</sup>
Eenvoudig bereikbaar	Ja
Bevestigingswijze	• Geklemd
Identificatiemethode	Een monstername door de asbestdeskundige met laboanalyse door een asbestlabo.
Destructieve handeling voor identificatie	Nee

- Zorg voor een veilig beheer. Vermijd het beschadigen van het asbestmateriaal. Controleer de toestand jaarlijks op wijzigingen.

- Eenvoudige handelingen: mag via doe-het-zelf of door werknemer(s) met opleidingsattest eenvoudige handelingen  
De eigenaars mogen dit zelf verwijderen aangezien het gaat over een Hechtgebonden asbest materiaal die niet beschadigd is en perfect bereikbaar is om deze op een veilige manier te verwijderen. Bekijk hieromtrent zeker onderstaande link en het Codex boek VI

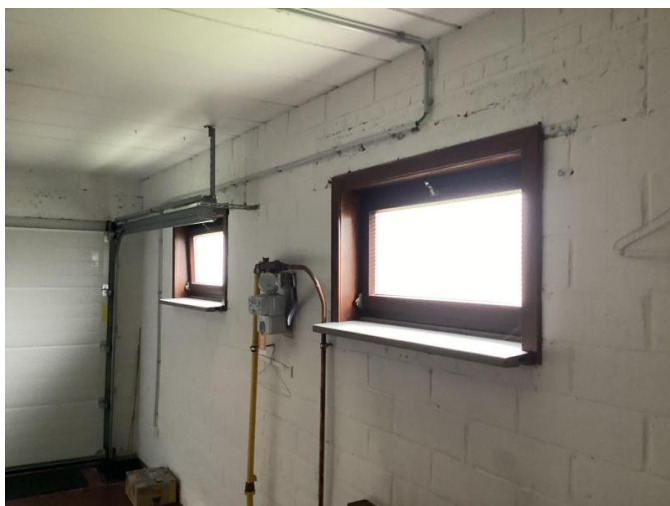
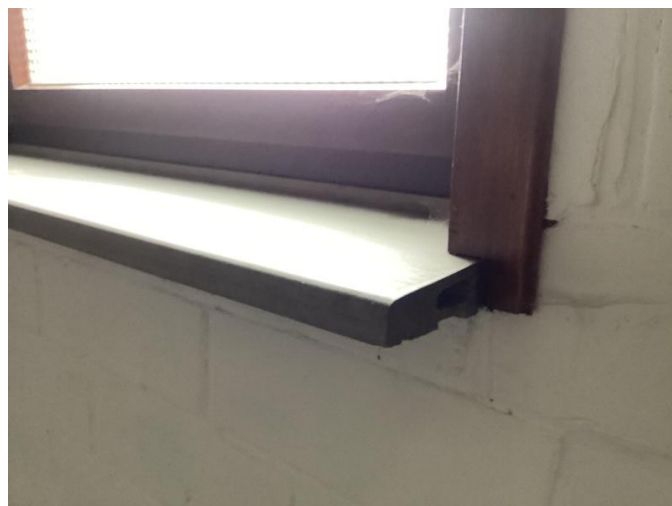
Overzichtsfoto

Detailfoto

Het asbestmateriaal valt onder de mijlpaal van 2040.

Eindbeoordeling materiaalrisico	Zeer laag materiaalrisico en/of zeer lage kans op vezelvrijgave
---------------------------------	---

Gebondenheid	Categorie 1: hechtgebonden in oorsprong
Asbestsoort (vezeltype)	Alleen chrysotiel
Asbestconcentratie	Laag (< 50%)
Afschermingsgraad van het gehele materiaal	Geheel of deels (ook) vrij aan de binnenlucht
Toestand van het materiaal	Onbeschadigd, niet verweerd

#	Type	Referentie	Resultaat
2.1	Puntmonster	56214/02	Chrysotiel

Beschrijving	Venstertablet garage
Omgeving	Binnen
Primaire drager	Wandopening verticaal (raam, deur, ...)
Asbestmateriaal	Deksteen, muurkap - Hol
Bindmiddel van asbestmateriaal	Cement
Gebondenheid op basis van bindmiddel	Hecht
Hoeveelheid (oppervlakte - dikte - aantal)	• 0,50 m <sup>2</sup> - 2,00 cm - 2 stuks
Totaal volume	0,02 m <sup>3</sup>
Eenvoudig bereikbaar	Ja
Bevestigingswijze	• Verlijmd, ingegoten, versmeerd
Identificatiemethode	Een monstername door de asbestdeskundige met laboanalyse door een asbestlabo.
Destructieve handeling voor identificatie	Nee

- Zorg voor een veilig beheer. Vermijd het beschadigen van het asbestmateriaal. Controleer de toestand jaarlijks op wijzigingen.

- Eenvoudige handelingen: mag via doe-het-zelf of door werknemer(s) met opleidingsattest eenvoudige handelingen  
De eigenaars mogen dit zelf verwijderen aangezien het gaat over een Hechtgebonden asbest materiaal die niet beschadigd is en perfect bereikbaar is om deze op een veilige manier te verwijderen. Bekijk hieromtrent zeker onderstaande link en het Codex boek VI

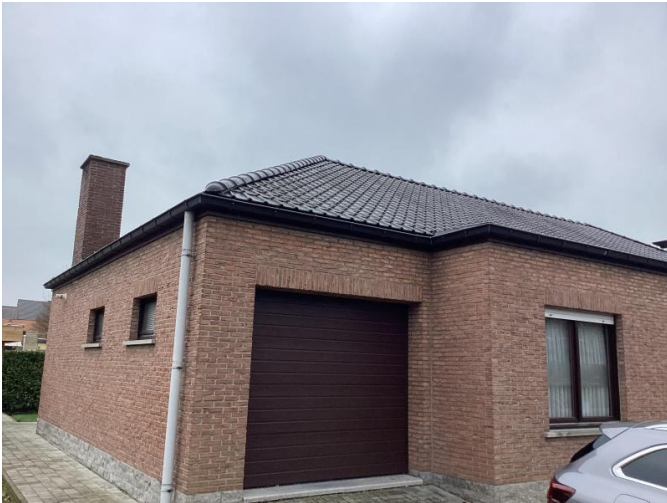
*Situeringfoto*

**Reden:** Het te onderzoeken materiaal situeert zich hoger dan 3,50 m te rekenen vanaf een veilige ondergrond

**Uitleg van de asbestdeskundige:** De aanwezige schouw kon niet worden geïnspecteerd aangezien deze zich bevindt op een hoogte van meer dan 3,50 meter en hierdoor volgens de Codex Welzijn op het Werk niet op een veilige manier bereikbaar is zonder bijkomende voorzieningen.

Voor een veilige en correcte inspectie dient de eigenaar een hoogtewerker of een gelijkwaardige veilige toegang te voorzien. Aangezien dit niet op korte termijn kan worden opgelost, wordt deze beperking als Middellange termijnbeperking geregistreerd.

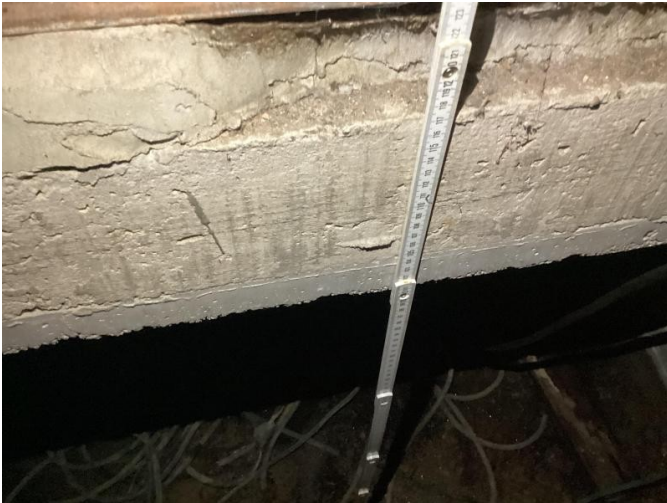
*Situeringfoto*

**Reden:** Het onderzoek kan niet uitgevoerd worden binnen de bepalingen van de Welzijnswet

**Uitleg van de asbestdeskundige:** De kruipkelder heeft maar een hoogte van 1m. Ik heb wel het eerste stukje van de kruipkelder bekeken en hier is op het eerste zicht niets verdacht te zien maar hou er toch rekening mee dat over de gehele kelder verdachte materialen kunnen zitten die nu niet zichtbaar zijn.

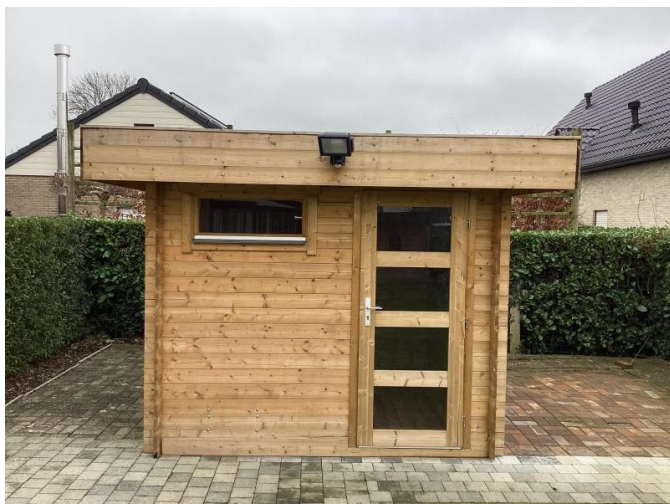
*Situeringfoto*

**Bouwjaar:** 2025

*Constructies gebouwd vanaf 2001 moeten niet onderzocht worden*

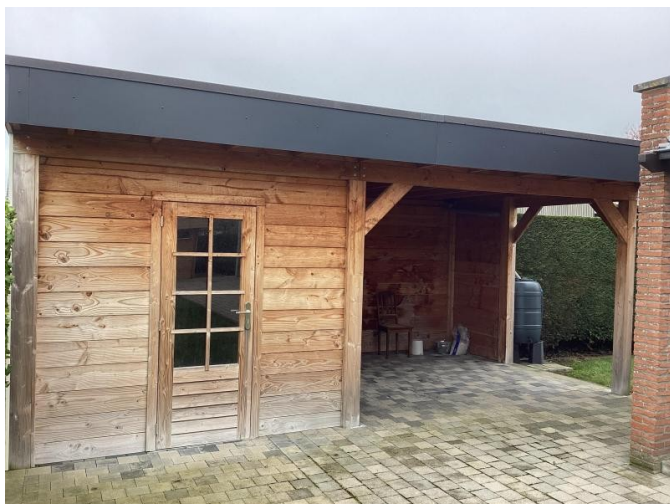
Situeringfoto

**Bouwjaar:** 2023

*Constructies gebouwd vanaf 2001 moeten niet onderzocht worden*

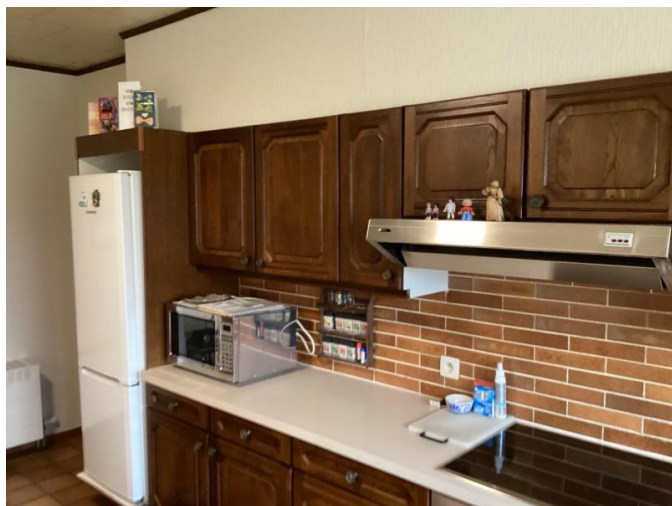
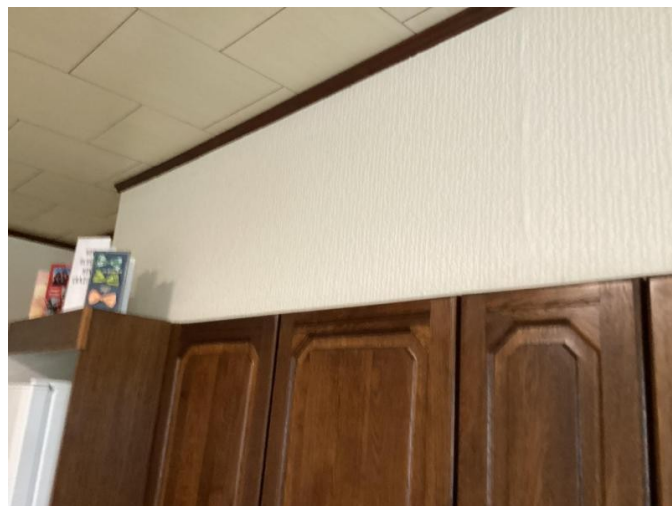
Tijdens de uitgevoerde asbestinventarisatie zijn bepaalde constructiedelen niet volledig visueel of fysiek toegankelijk geweest. Dit betreft onder andere afwerkingen zoals betegelde wanden, valse wanden, verlaagde plafonds of andere afwerkingen die geen directe inkijk toelaten.

Hierdoor kan niet met zekerheid worden vastgesteld welke materialen zich hierachter bevinden en of er mogelijk asbesthoudende toepassingen aanwezig zijn. Bij eventuele toekomstige verbouwings-, renovatie- of sloopwerken waarbij deze verborgen zones worden geopend, dient steeds rekening gehouden te worden met de mogelijkheid dat er alsnog asbesthoudende materialen aangetroffen kunnen worden. In dat geval is aanvullend onderzoek aangewezen alvorens de werkzaamheden verder te zetten.

Basis voor advies	De asbestdeskundige beoordeelt het materiaal als niet-asbestverdacht.
-------------------	---

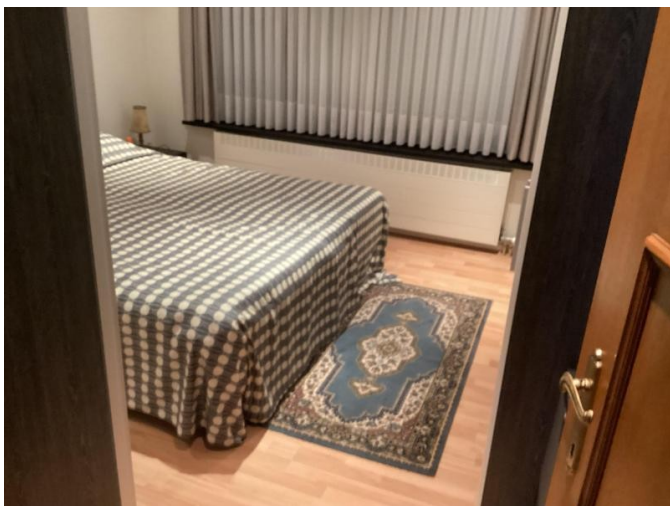
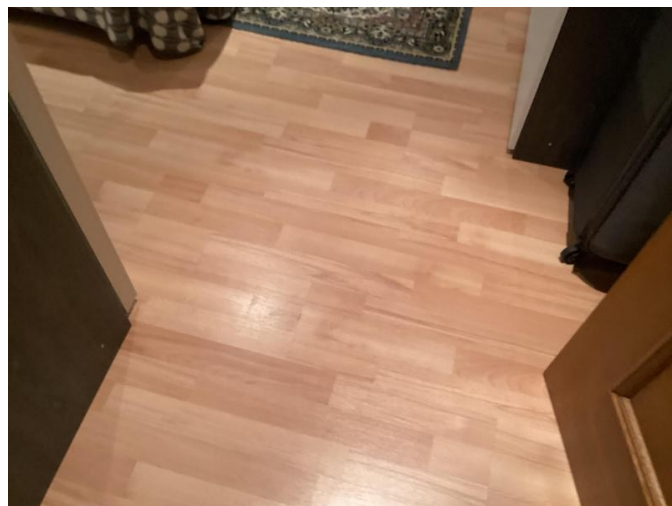
Tijdens de asbestinventarisatie zijn bepaalde vloeren niet volledig te onderzoeken geweest wegens aanwezige vloerbekleding. Hierdoor kan niet worden vastgesteld welke materialen zich eronder bevinden en of er mogelijk asbesthoudende toepassingen aanwezig zijn, zoals onderliggende vloerbekledingen of lijmlagen.

Bij toekomstige werken waarbij de bestaande vloerbekleding wordt verwijderd, dient rekening gehouden te worden met de mogelijkheid dat er alsnog asbesthoudende materialen worden aangetroffen. In dat geval is aanvullend onderzoek aangewezen alvorens de werkzaamheden verder te zetten.

<b>Basis voor advies</b>	De asbestdeskundige beoordeelt het materiaal als niet-asbestverdacht.
--------------------------	---

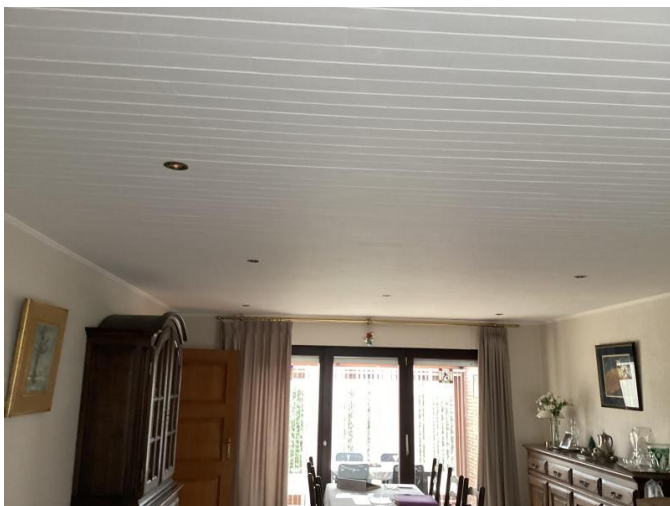
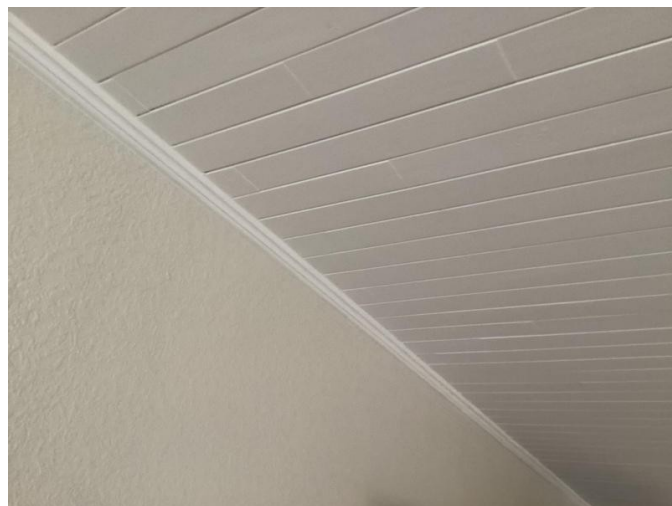
De plafonds van deze constructie zijn volledig uitgevoerd als valse plafonds. Hierdoor waren de achterliggende constructies en materialen niet zichtbaar en konden deze niet visueel worden geïnspecteerd conform het OVAM-inspectieprotocol. Bijgevolg kon niet worden vastgesteld welke materialen zich achter de valse plafonds bevinden. De aanwezigheid van asbestverdachte materialen kan in deze situatie niet worden uitgesloten.

Basis voor advies	De asbestdeskundige beoordeelt het materiaal als niet-asbestverdacht.
-------------------	---

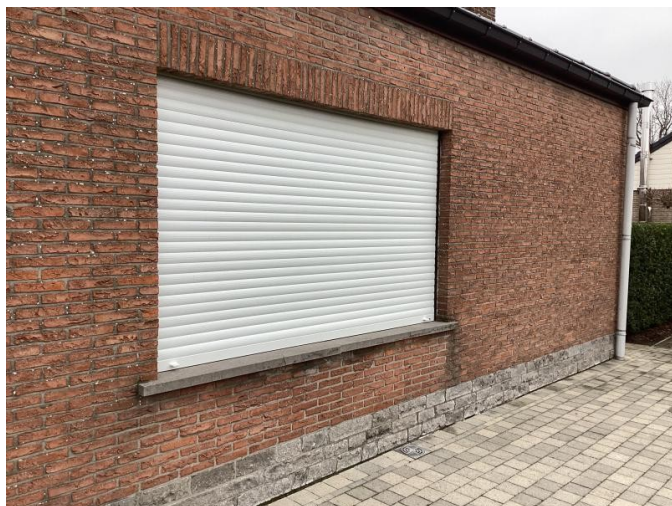
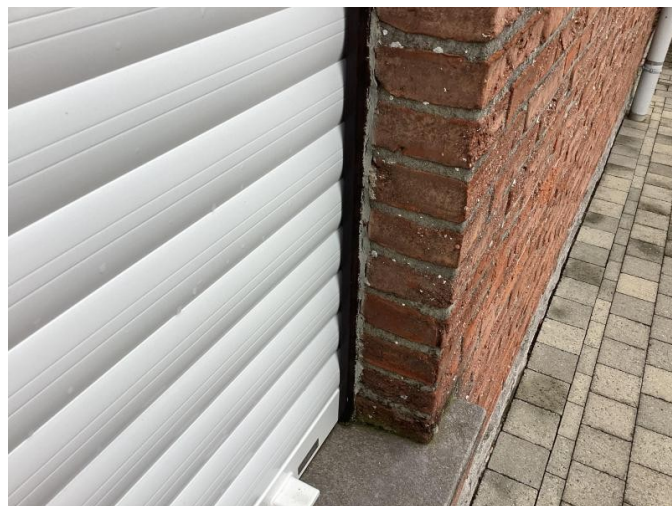
Geen asbest

#	Type	Referentie	Resultaat
10.1	Puntmonster	56214/04	Geen asbest

<b>Beschrijving</b>	Mastie tussen profiel en gevel
<b>Omgeving</b>	Buiten
<b>Primaire drager</b>	Wandopening verticaal (raam, deur, ...)
<b>Bindmiddel van materiaal</b>	Kitten, mastiek, pasta
<b>Gebondenheid op basis van bindmiddel</b>	Hecht
<b>Hoeveelheid (gewicht - aantal)</b>	<ul style="list-style-type: none"><li>• 57,00 kg - 1 stuk</li></ul>
<b>Totaal gewicht</b>	57,00 kg
<b>Identificatiemethode</b>	Een monstername door de asbestdeskundige met laboanalyse door een asbestlabo.
<b>Destructieve handeling voor identificatie</b>	Nee

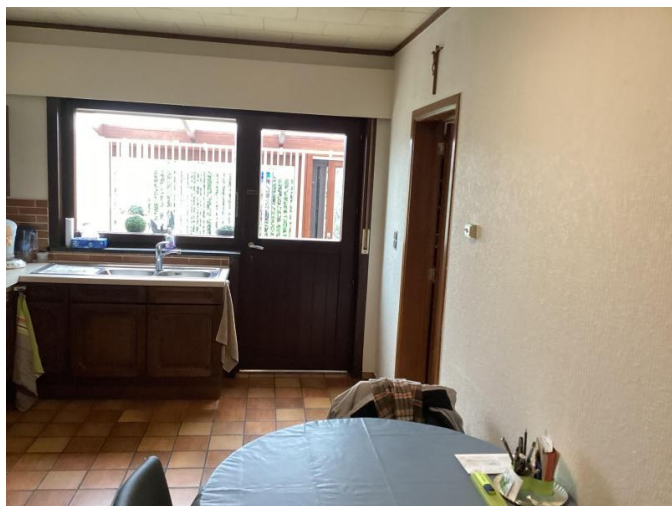
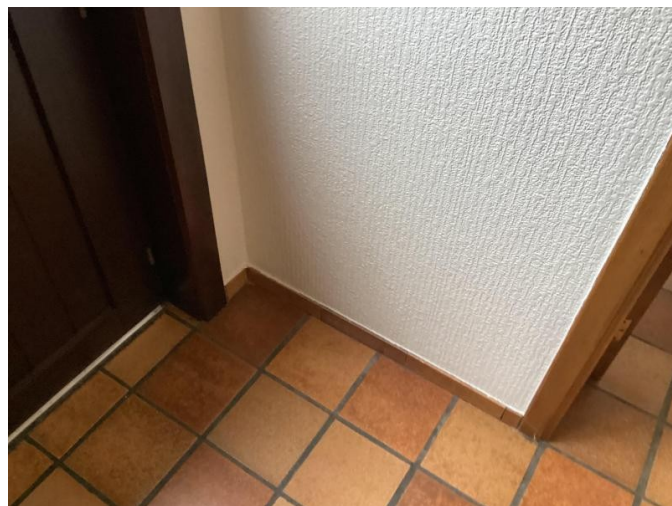
## Fiche 11: Pleisterwerk muren

Geen asbest

#	Type	Referentie	Resultaat
11.1	Mengmonster	56214/01	Geen asbest

Beschrijving	Pleisterwerk muren
Omgeving	Binnen
Primaire drager	Binnenwand
Bindmiddel van materiaal	Gips - kalk
Gebondenheid op basis van bindmiddel	Niet-hechtgebonden
Hoeveelheid (oppervlakte - dikte - aantal)	• 175,00 m <sup>2</sup> - 1,00 cm - 1 stuk
Totaal volume	1,75 m <sup>3</sup>
Identificatiemethode	Een monstername door de asbestdeskundige met laboanalyse door een asbestlabo.
Destructieve handeling voor identificatie	Nee
Opmerking	<p>Er zijn stalen genomen op de voorgeschreven en toegankelijke plaatsen, met name op locaties waar pleisterwerk aanwezig is.</p> <p>Keuken.</p> <p>Wc.</p> <p>Slaapkamer 2.</p> <p>Er is hier geen vaste trap aanwezig als ook zijn de muren van de cv niet bepleisterd.</p> <p>Bij enkele muren is vastgesteld dat deze deels zijn bezet, waardoor het niet volledig zichtbaar is wat zich hierachter bevindt. Het is daarom mogelijk dat er achter deze bezette muren verdachte materialen aanwezig zijn, welke niet direct kunnen worden geïnspecteerd of bemonsterd.</p>

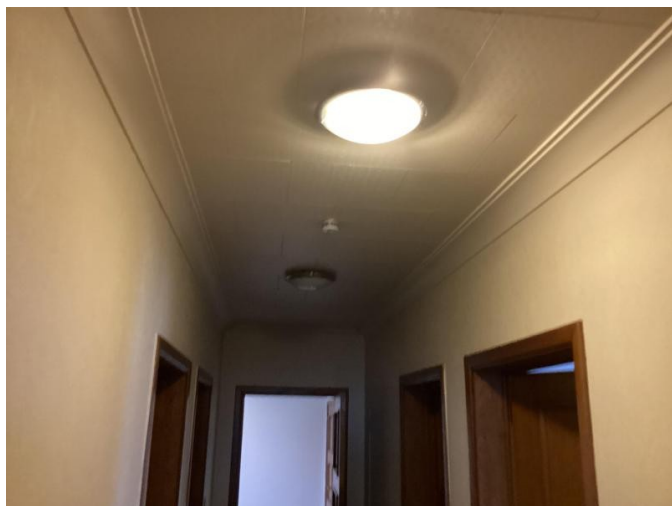
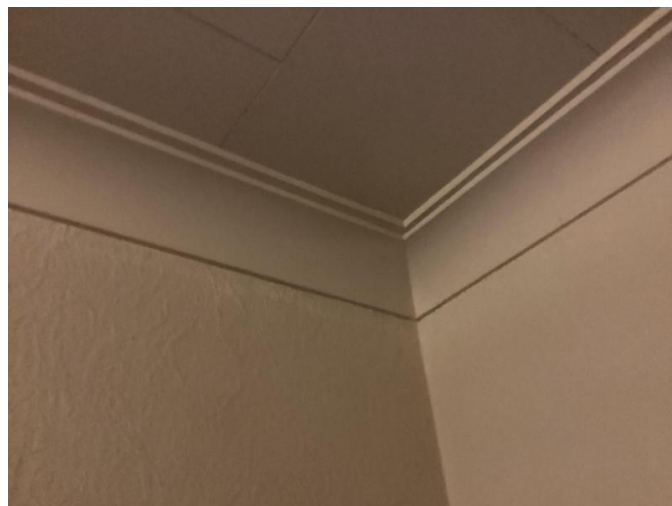
Geen asbest

#	Type	Referentie	Resultaat
12.1	Puntmonster	56214/03	Geen asbest

<b>Beschrijving</b>	Molures
<b>Omgeving</b>	Binnen
<b>Primaire drager</b>	Plafond
<b>Bindmiddel van materiaal</b>	Gips - kalk
<b>Gebondenheid op basis van bindmiddel</b>	Niet-hechtgebonden
<b>Hoeveelheid (oppervlakte - dikte - aantal)</b>	• 0,50 m <sup>2</sup> - 1,00 cm - 1 stuk
<b>Totaal volume</b>	0,005 m <sup>3</sup>
<b>Identificatiemethode</b>	Een monstername door de asbestdeskundige met laboanalyse door een asbestlabo.
<b>Destructieve handeling voor identificatie</b>	Nee
