# Asbestinventarisatetest

Turnhoutsebaan 167/5, 2970 Schilde

Attestnummer : 20240113-000119.000

Uitgegeven op : 13.01.2024

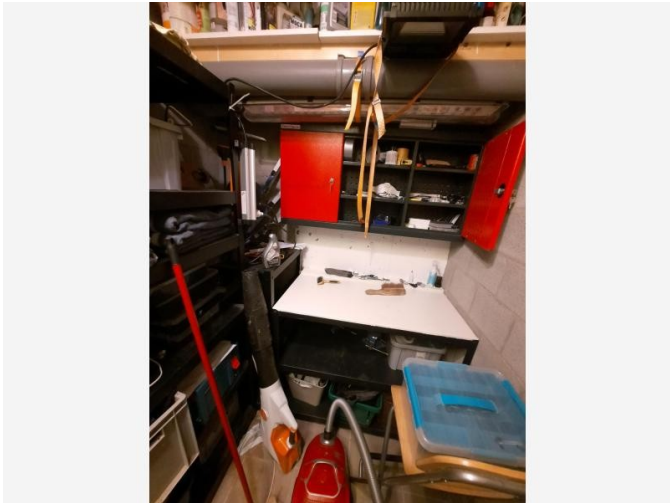
Vrije foto

Betreft een kleine (+/- 5 m2) berging waar geen verdachte leidingen of bezetting aanwezig is.

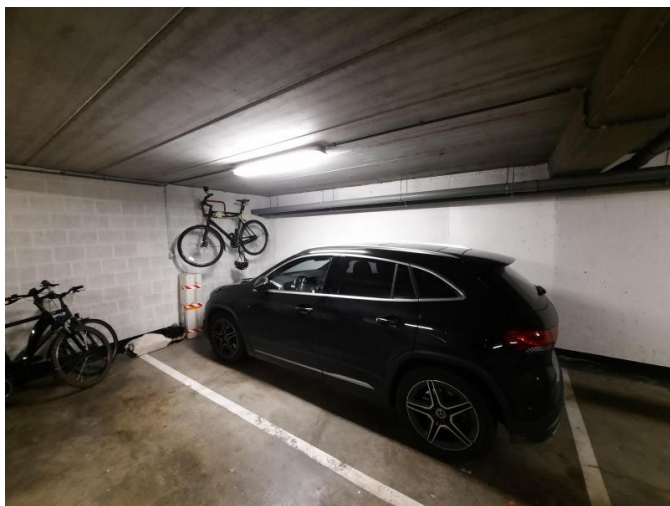
Vrije foto

Betreft een autostaanplaats met géén verdachte bezetting, verdachte leidingen,... die erdoor lopen.

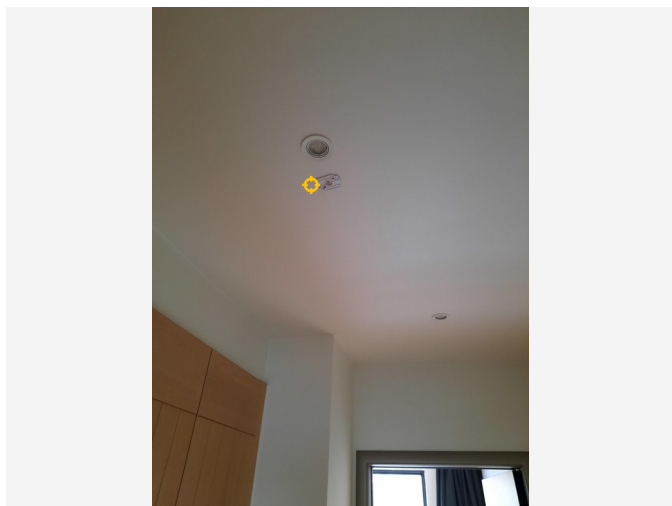
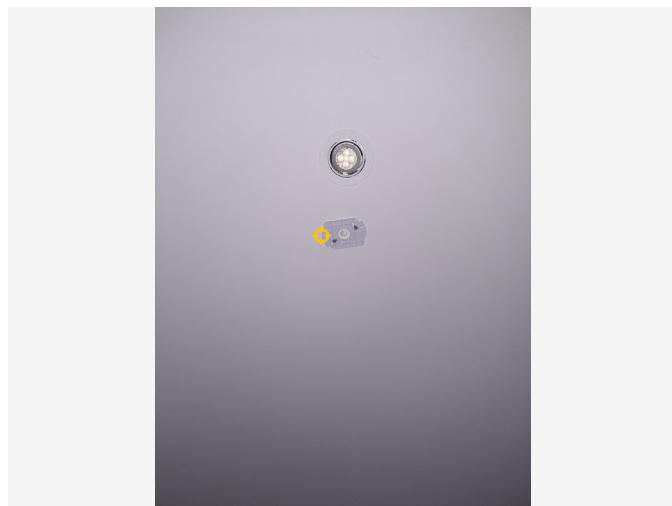
## Fiche 3: pleisterwerk plafond

Geen asbest

| Opmerking | Op het gelijkvloers is er maar een deel van de plafond bepleisterd op steen. Groot deel van het plafond is vals/beplesierd op constructie waar geen staalname kan genomen worden. Bovenverdieping is volledig valse plafond. |

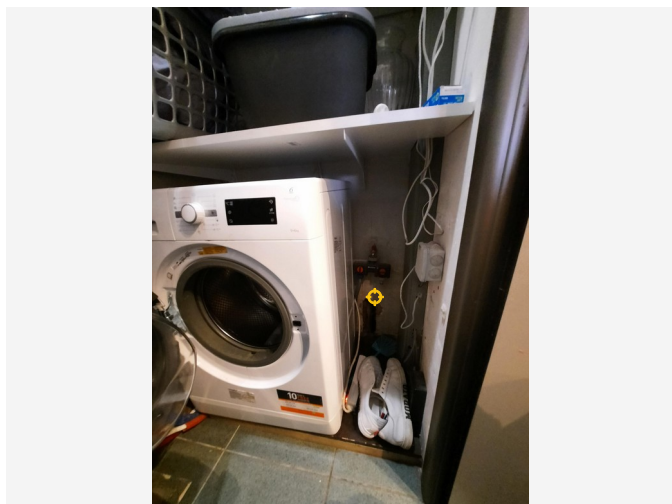
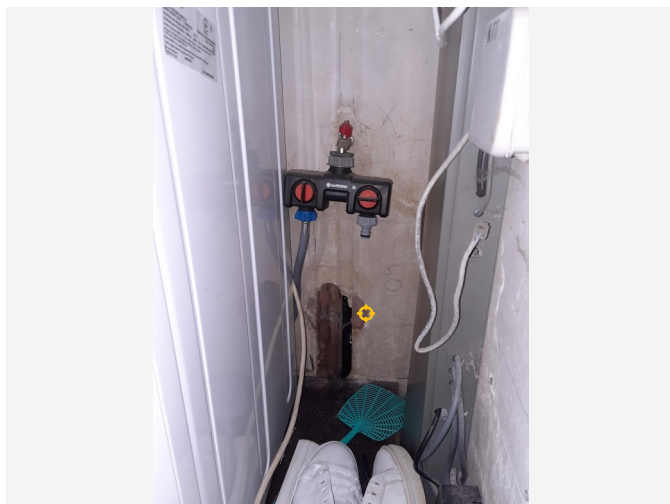
## Fiche 4: Pleisterwerk muur

Geen asbest

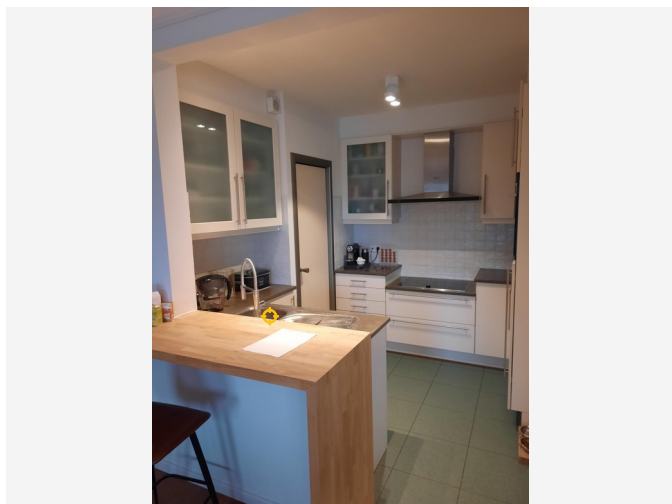
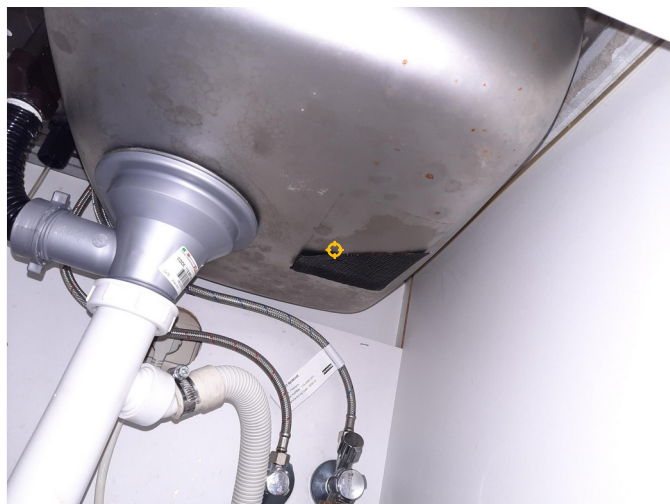
## Fiche 5: anti dreun afwasbak

Geen asbest
