Asbestinventarisatetest

Kraanweg 12, 2880 Bornem

Attestnummer : 20260531-000135.000

Uitgegeven op : 31.05.2026

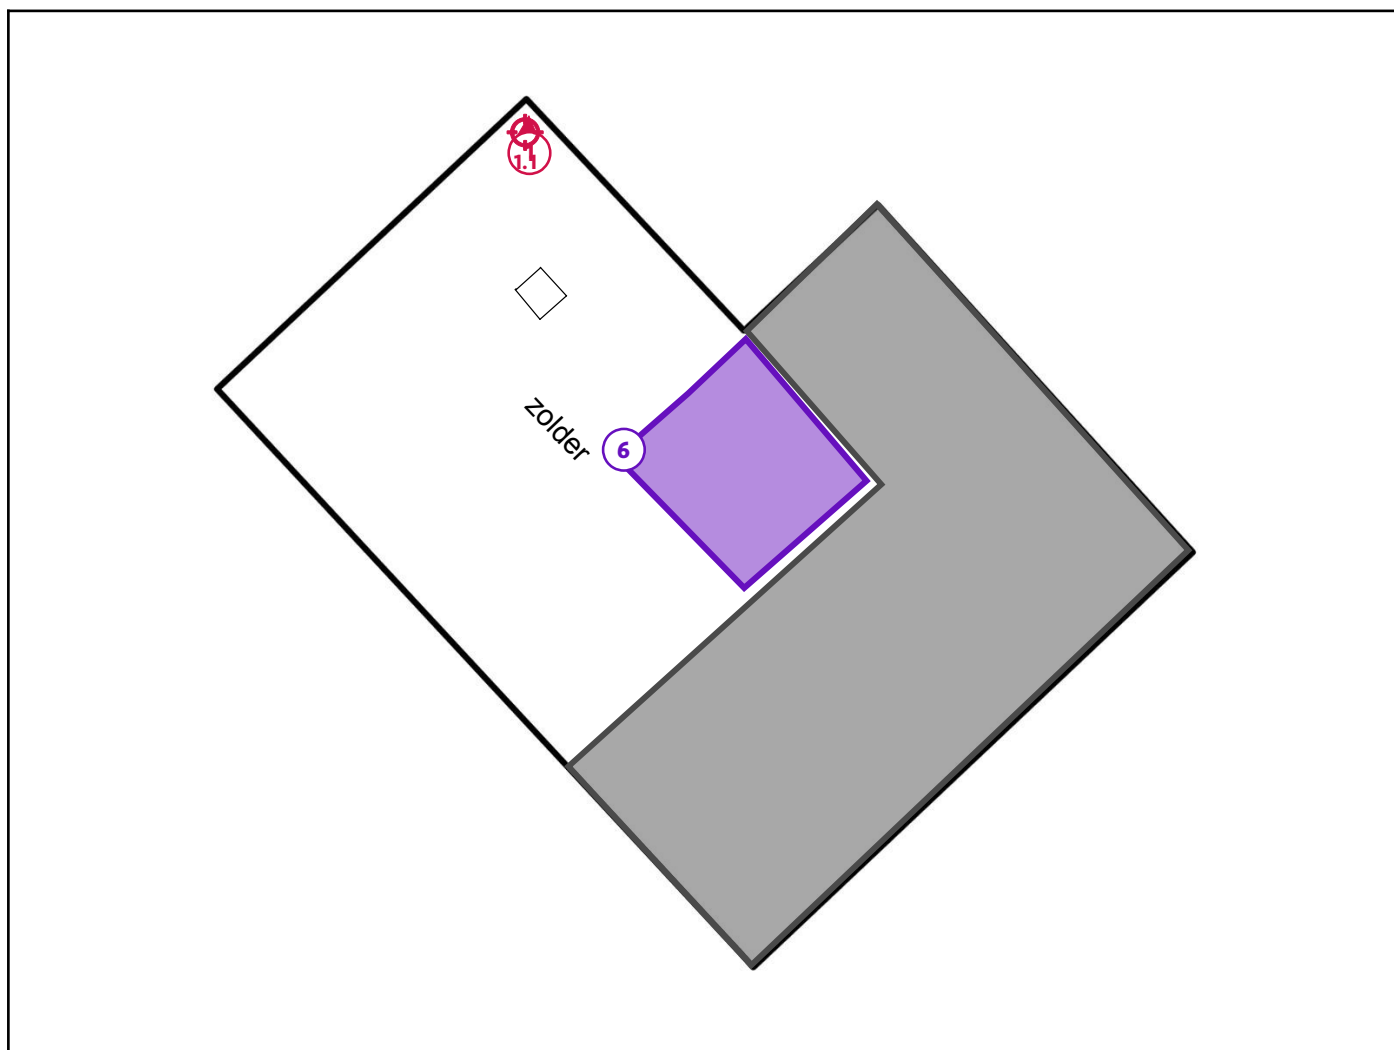
Plan 1.4: A1 - Zolder

Beschrijving	Type	Actie
1. Rookgaskanaal op de zolder (en hellend dak)	Asbestmateriaal	Dringend verwijderen
1.1 Code: A1-2.1	Puntmonster	-
6. Vloerzeil in de dressing en op de zolder	Advies	-

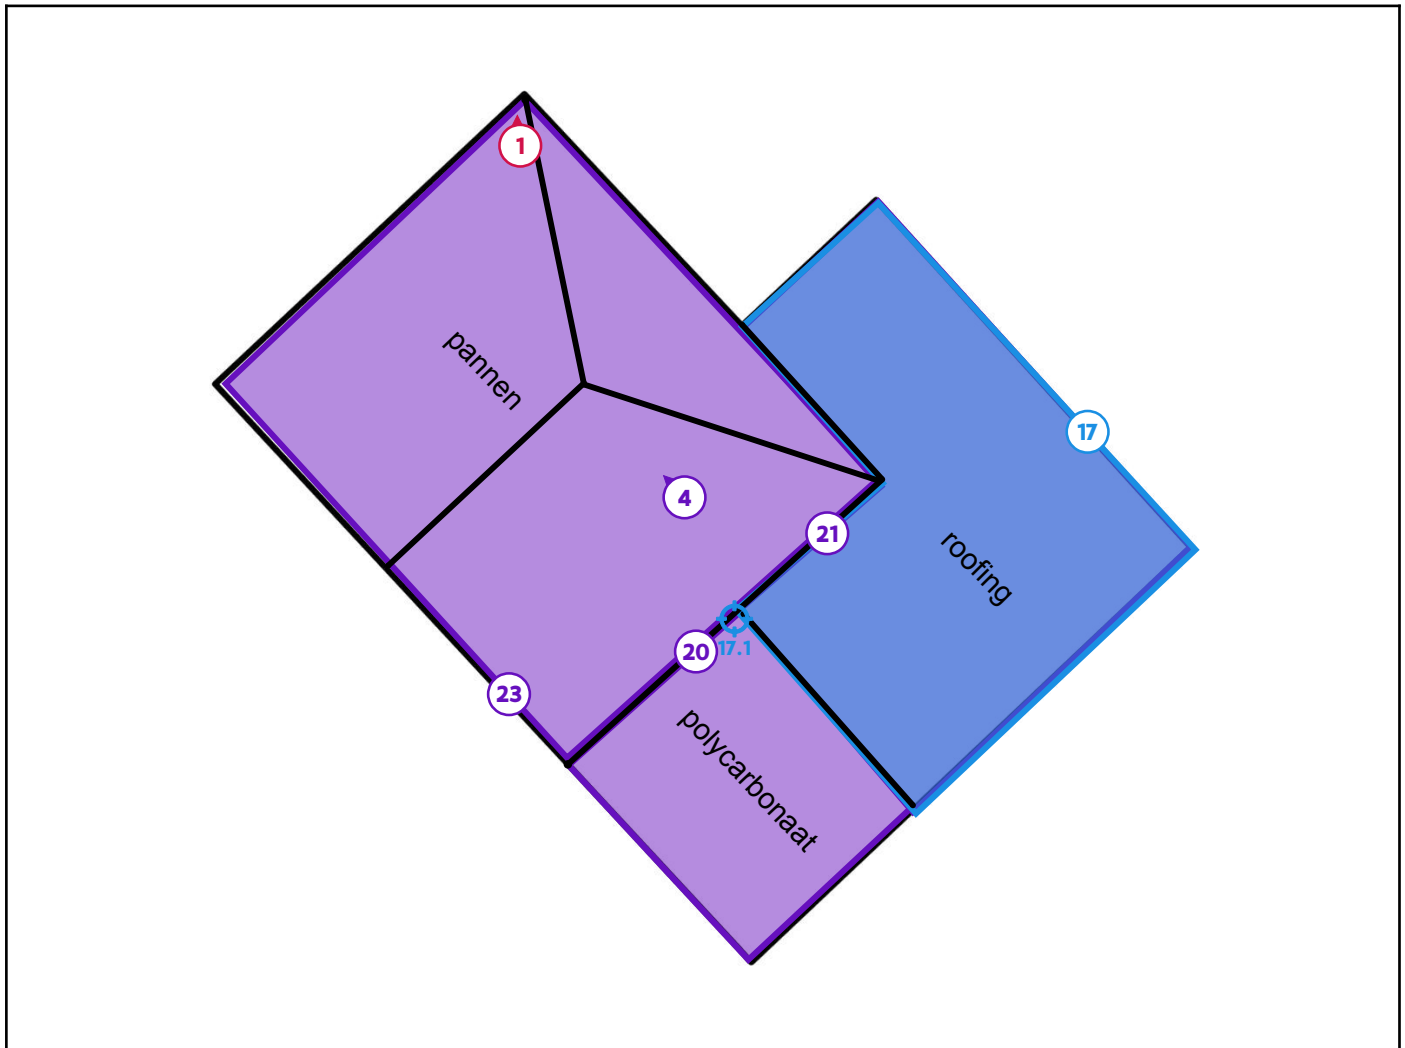
Plan 1.5: A1 - Daken

Beschrijving	Type	Actie
1. Rookgaskanaal op de zolder (en hellend dak)	Asbestmateriaal	Dringend verwijderen
4. Schoorsteen op het dak van de woning	Beperking	-
17. Roofing op het plat dak van de woning	Geen asbest	-
17.1 Code: A1-3.1	Puntmonster	-
20. Dak in polycarbonaatplaten	Overige ruimte of materiaal	-
21. Onderdak niet waarneembaar (daken in roofing)	Overige ruimte of materiaal	-

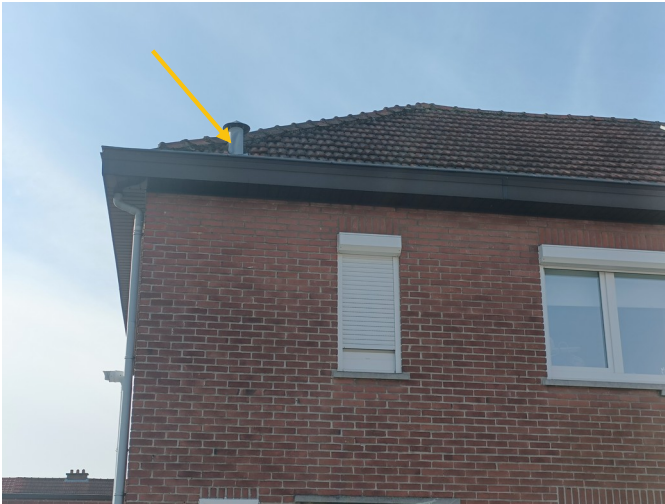
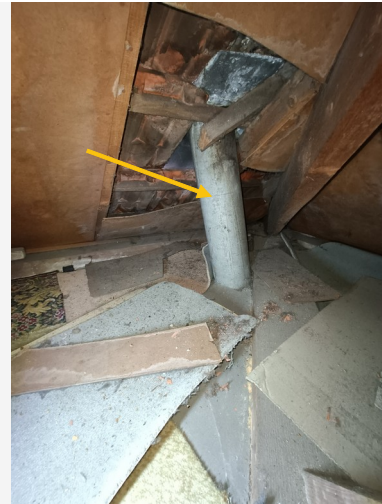
Eindbeoordeling materiaalrisico	Hoog materiaalrisico en/of hoge kans op vezelvrijgave
Opmerking	De toepassing vertoont een matige graad van verwerking ten gevolge van leeftijd en weersinvloeden.

Gebondenheid	Categorie 1: hechtgebonden in oorsprong
Asbestsoort (vezeltype)	Crocidoliet aanwezig
Asbestconcentratie	Laag (< 50%)
Afschermingsgraad van het gehele materiaal	Geheel of deels vrij aan de binnenlucht, maar geen contact met binnenluchtstromen
Toestand van het materiaal	Matig beschadigd, matig verweerd

#	Type	Referentie	Resultaat
1.1	Puntmonster	A1-2.1	Crocidoliet, Chrysotiel

Beschrijving	Rookgaskanaal op de zolder (en hellend dak)
Omgeving	Binnen
Primaire drager	HVAC infrastructuur en uitrusting
Asbestmateriaal	Rookgaskanaal
Bindmiddel van asbestmateriaal	Cement
Gebondenheid op basis van bindmiddel	Hecht
Hoeveelheid (lengte - omtrek - dikte - aantal)	<ul style="list-style-type: none">• 1,00 m - 50,00 cm - 1,00 cm - 1 stuk
Totaal volume	0,005 m ³
Eenvoudig bereikbaar	Ja
Bevestigingswijze	<ul style="list-style-type: none">• Geklemd• Verlijmd, ingegoten, versmeerd
Identificatiemethode	Een monstername door de asbestdeskundige met laboanalyse door een asbestlabo.
Destructieve handeling voor identificatie	Nee
Opmerking	<p>Asbestverdachte vezelcement rookgaskanaal gesitueerd op de zolder en doorvoer naar het hellend dak (voorzijde). Er werd een monster genomen via de zolder.</p> <p>De opgegeven lengte bedraagt de zichtbaar waarneembare lengte. Het is mogelijk dat de toepassing in werkelijkheid langer is.</p> <p>De vermelde oppervlakten, hoeveelheden, lengtes, volumes, maten en gewichten vormen een loutere schatting op basis van visuele inspectie en beschikbare (bouwkundige) informatie; en dienen uitsluitend ter indicatie en mogen niet worden gebruikt als maatstaf voor heffing. Er kan geen enkele juridische waarde aan worden ontleend, noch vormt deze informatie enige basis voor aansprakelijkheid of schadeclaims.</p>

Dringend verwijderen

- Scherm in afwachting van verwijdering het asbestmateriaal af van luchtstromingen en verstoring: bijvoorbeeld door het te verpakken, te fixeren, af te dekken, signalisatie - afbakening aan te brengen, ...
- Verwijder dit asbestmateriaal zo snel mogelijk. Volg de toestand goed op.

- Eenvoudige handelingen: mag via doe-het-zelf of door werknemer(s) met opleidingsattest eenvoudige handelingen
Deze toepassing kan door een aannemer die over een opleidingsattest van eenvoudige handelingen beschikt of door een particulier (doe-het-zelf), verwijderd worden indien er geen verhoogd risico op vrijgave van asbestvezels (max. concentratie $0,01 \text{ vezels/cm}^3$ - CODEX Art. VI.3-54) ontstaat en de toepassing voorafgaand wordt gefixeerd/bevochtigd; de individuele elementen zonder machinale werktuigen en zonder breken of gooien 1 voor 1 losgemaakt worden; en ten slotte in gesloten verpakking weggevoerd worden naar een erkend afvalpunt (recyclagepark).

Bij verwijdering: gebruik de correcte PBM's (P3-gelaatsmasker, handschoenen en een wegwerpoverall CAT.III Type 5/6). Het afval dient dubbel verpakt te worden aangeboden aan het recyclagepark (raadpleeg de voorwaarden van uw recyclagepark). Bewaar alle bewijsdocumenten van de asbestverwijdering (facturen, werkplannen, foto's, afleverbonnen, vrijgavemetingen, ...) met het oog op een correcte actualisatie van het asbestattest.

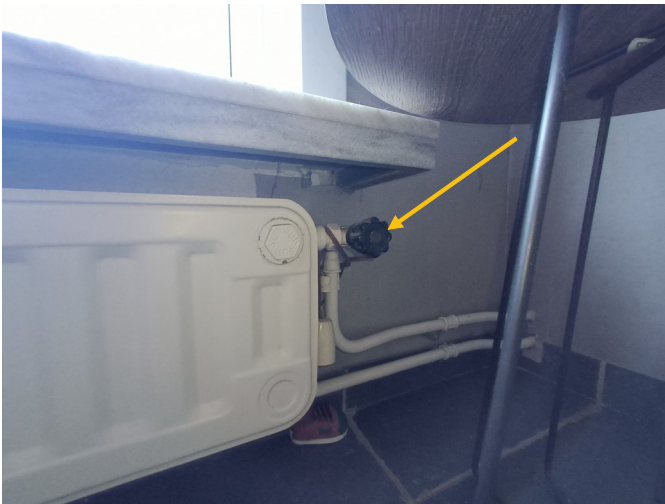
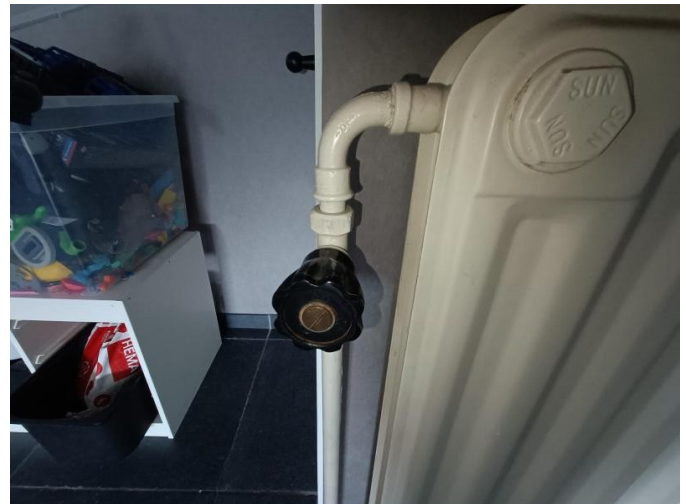
Eindbeoordeling materiaalrisico	Laag materiaalrisico en/of verlaagde kans op vezelvrijgave
Opmerking	De toepassingen bevinden zich in de woning en zijn onbeschadigd en niet verweerd.

Gebondenheid	Categorie 1: hechtgebonden in oorsprong
Asbestsoort (vezeltype)	Crocidoliet aanwezig
Asbestconcentratie	Laag (< 50%)
Afschermingsgraad van het gehele materiaal	Geheel of deels vrij aan de binnenlucht, maar geen contact met binnenluchtstromen
Toestand van het materiaal	Onbeschadigd, niet verweerd

Beschrijving	Radiatorcranken
Omgeving	Binnen
Primaire drager	Ruimteverwarming
Asbestmateriaal	Plaat, paneel, tablet - Type Bakeliet
Bindmiddel van asbestmateriaal	Kunststof of -hars
Gebondenheid op basis van bindmiddel	Hecht
Hoeveelheid (oppervlakte - dikte - aantal)	<ul style="list-style-type: none"> • 0,25 m² - 0,20 cm - 1 stuk
Totaal volume	< 0,001 m ³
Eenvoudig bereikbaar	Ja
Bevestigingswijze	<ul style="list-style-type: none"> • Geschroefd
Identificatiemethode	<p>De asbestdeskundige beoordeelt het materiaal als asbestverdacht en dus asbesthoudend, en dit zonder monstername.</p> <p>Motivatie: De monstername brengt andere schade aan dan schade die inherent is aan de monstername.</p>
Destructieve handeling voor identificatie	Nee
Opmerking	<p>In het inspectiegebied bevinden zich enkele toepassingen in asbestverdacht Bakeliet (radiatorcranken).</p> <p>Een niet-limitatief overzicht van de individuele toepassingen werd aangeduid op plan. Opgelet: Het is mogelijk dat er meer toepassingen aanwezig zijn in het inspectiegebied; gelijkaardige toepassingen moeten met dezelfde waakzaamheid en volgens de hierna beschreven maatregelen/voorschriften behandeld worden.</p> <p>De vermelde oppervlakten, hoeveelheden, lengtes, volumes, maten en gewichten vormen een loutere schatting op basis van visuele inspectie en beschikbare (bouwkundige) informatie; en dienen uitsluitend ter indicatie en mogen niet worden gebruikt als maatstaf voor heffing. Er kan geen enkele juridische waarde aan worden ontleend, noch vormt deze informatie enige basis voor aansprakelijkheid of schadeclaims.</p>

Zorgvuldig beheren

- Zorg voor een veilig beheer. Vermijd het beschadigen van het asbestmateriaal. Controleer de toestand jaarlijks op wijzigingen.
- Voer bijkomende staalname(s) uit.
- Aangeraden: Laat (representatieve) staalname(s) uitvoeren (door een bevoegd persoon conform vigerende voorschriften) om het asbesthoudend karakter van deze, op basis van vaststelling en expertise opgenomen, asbestverdachte toepassing definitief te bepalen. De resultaten van een optionele laboratoriumanalyse kunnen een belangrijke impact uitoefenen op de verwijderingskost/-methodiek, materiaalrisico, waarde van het pand en/of eindresultaat/geldigheid van het attest. (COPRO – Nieuwsbrief 2, 03/25)

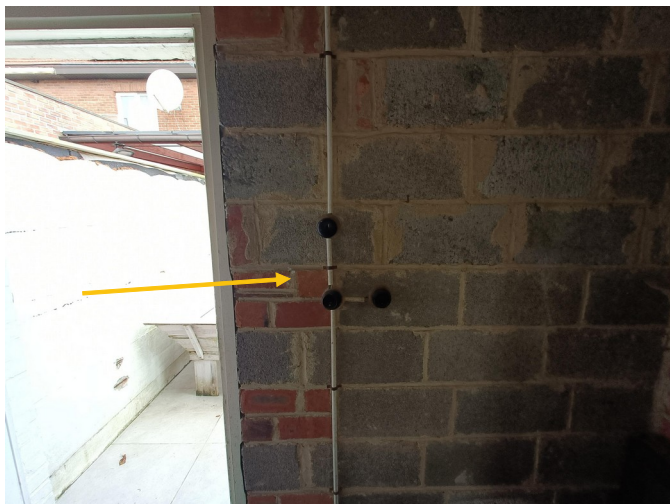
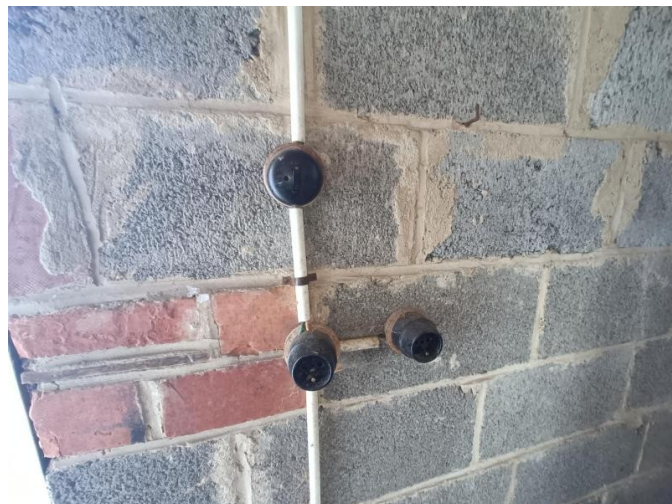
Beschrijving	Elektrische toepassingen
Omgeving	Binnen
Primaire drager	Communicatie en elektrische infrastructuur en uitrusting
Asbestmateriaal	Plaat, paneel, tablet - Type Bakeliet
Bindmiddel van asbestmateriaal	Kunststof of -hars
Gebondenheid op basis van bindmiddel	Hecht
Hoeveelheid (oppervlakte - dikte - aantal)	<ul style="list-style-type: none"> • 0,25 m² - 0,20 cm - 1 stuk
Totaal volume	< 0,001 m ³
Eenvoudig bereikbaar	Ja
Bevestigingswijze	<ul style="list-style-type: none"> • Geschroefd
Identificatiemethode	<p>De asbestdeskundige beoordeelt het materiaal als asbestverdacht en dus asbesthoudend, en dit zonder monstername.</p> <p>Motivatie: De monstername brengt andere schade aan dan schade die inherent is aan de monstername.</p>
Destructieve handeling voor identificatie	Nee
Opmerking	<p>In het inspectiegebied bevinden zich enkele elektrische toepassingen in asbestverdacht Bakeliet.</p> <p>Een niet-limitatief overzicht van de individuele toepassingen werd aangeduid op plan en opgenomen in een fotoreeks in de databank. Opgelet: Het is mogelijk dat er meer toepassingen aanwezig zijn in het inspectiegebied; gelijkaardige toepassingen moeten met dezelfde waakzaamheid en volgens de hierna beschreven maatregelen/voorschriften behandeld worden.</p> <p>De vermelde oppervlakten, hoeveelheden, lengtes, volumes, maten en gewichten vormen een loutere schatting op basis van visuele inspectie en beschikbare (bouwkundige) informatie; en dienen uitsluitend ter indicatie en mogen niet worden gebruikt als maatstaf voor heffing. Er kan geen enkele juridische waarde aan worden ontleend, noch vormt deze informatie enige basis voor aansprakelijkheid of schadeclaims.</p>

Zorgvuldig beheren

- Zorg voor een veilig beheer. Vermijd het beschadigen van het asbestmateriaal. Controleer de toestand jaarlijks op wijzigingen.
- Voer bijkomende staalname(s) uit.
- Aangeraden: Laat (representatieve) staalname(s) uitvoeren (door een bevoegd persoon conform vigerende voorschriften) om het asbesthoudend karakter van deze, op basis van vaststelling en expertise opgenomen, asbestverdachte toepassing definitief te bepalen. De resultaten van een optionele laboratoriumanalyse kunnen een belangrijke impact uitoefenen op de verwijderingskost/-methodiek, materiaalsrisico, waarde van het pand en/of eindresultaat/geldigheid van het attest. (COPRO – Nieuwsbrief 2, 03/25)

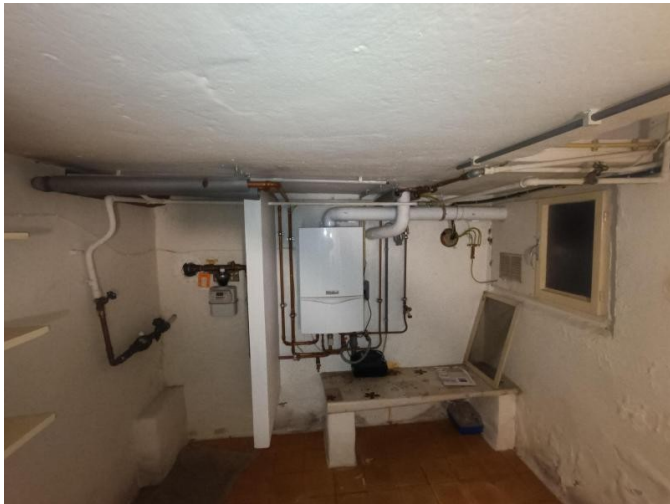
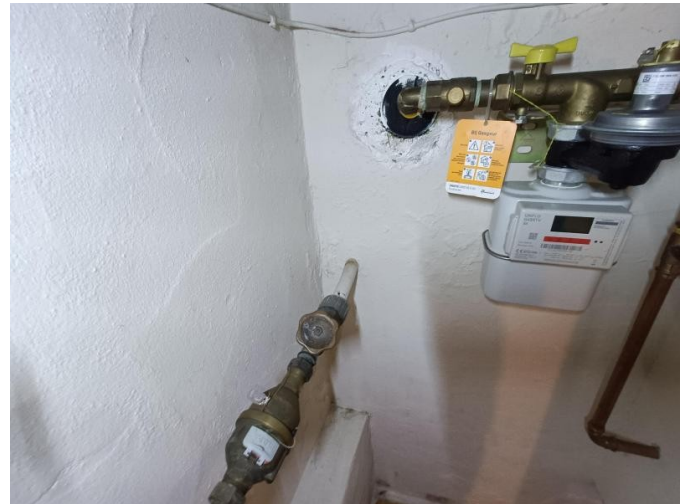
Fiche 11: Cementering van de binnenwanden van de kelder

Geen asbest

Beschrijving	Cementering van de binnenwanden van de kelder
Omgeving	Binnen
Primaire drager	Binnenwand
Bindmiddel van materiaal	Cement
Gebondenheid op basis van bindmiddel	Hecht
Hoeveelheid (gewicht - aantal)	<ul style="list-style-type: none">• 400,00 kg - 1 stuk
Totaal gewicht	400,00 kg
Identificatiemethode	Een monstername door de asbestdeskundige met laboanalyse door een asbestlabo.
Destructieve handeling voor identificatie	Nee
Opmerking	<p>Binnenwandafwerking (cementering) onderworpen aan een verplichte monstername. Het inspectieprotocol schrijft voor om een representatief aantal monsters te nemen van verschillende locaties.</p> <p>Er werd een monster genomen in de kelders.</p> <p>De vermelde oppervlakten, hoeveelheden, lengtes, volumes, maten en gewichten vormen een loutere schatting op basis van visuele inspectie en beschikbare (bouwkundige) informatie; en dienen uitsluitend ter indicatie en mogen niet worden gebruikt als maatstaf voor heffing. Er kan geen enkele juridische waarde aan worden ontleend, noch vormt deze informatie enige basis voor aansprakelijkheid of schadeclaims.</p>

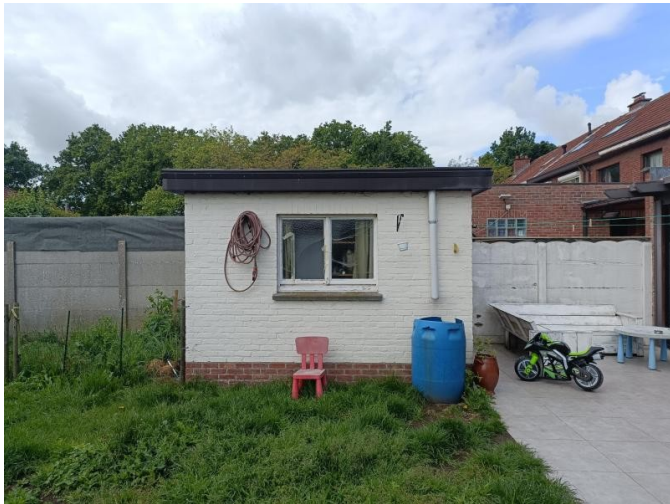
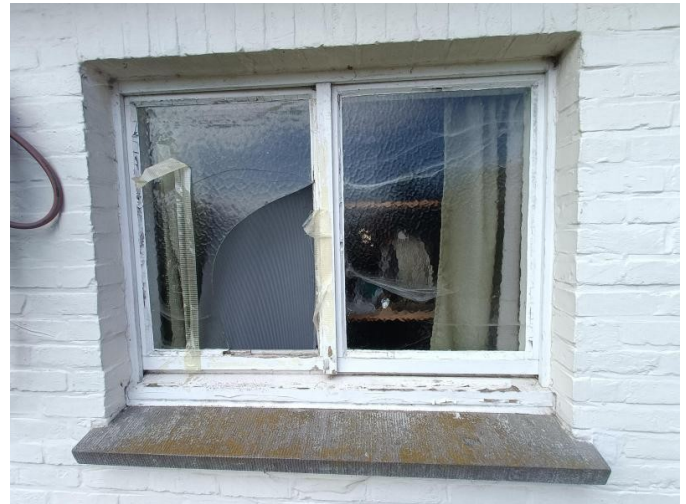
Fiche 13: Stopverf tussen glas en raamprofielen van het tuinhuis

Geen asbest

Beschrijving	Stopverf tussen glas en raamprofielen van het tuinhuis
Omgeving	Buiten
Primaire drager	Wandopening verticaal (raam, deur, ...)
Bindmiddel van materiaal	Kitten, mastiek, pasta
Gebondenheid op basis van bindmiddel	Hecht
Hoeveelheid (gewicht - aantal)	<ul style="list-style-type: none">• 1,00 kg - 1 stuk
Totaal gewicht	1,00 kg
Identificatiemethode	Een monstername door de asbestdeskundige met laboanalyse door een asbestlabo.
Destructieve handeling voor identificatie	Nee
Opmerking	<p>Asbestverdachte stopverf met witte kleur gesitueerd tussen het glas en de raamprofielen van het tuinhuis.</p> <p>Monsternamelocaties: raam zijgevel (aan een beschadiging).</p> <p>De vermelde oppervlakten, hoeveelheden, lengtes, volumes, maten en gewichten vormen een loutere schatting op basis van visuele inspectie en beschikbare (bouwkundige) informatie; en dienen uitsluitend ter indicatie en mogen niet worden gebruikt als maatstaf voor heffing. Er kan geen enkele juridische waarde aan worden ontleend, noch vormt deze informatie enige basis voor aansprakelijkheid of schadeclaims.</p>

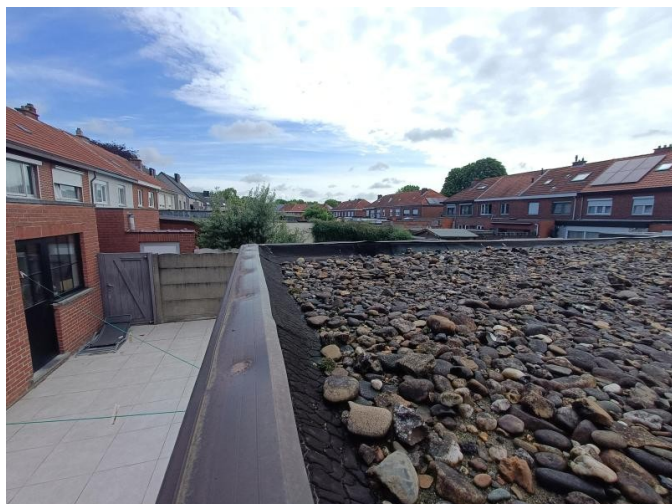
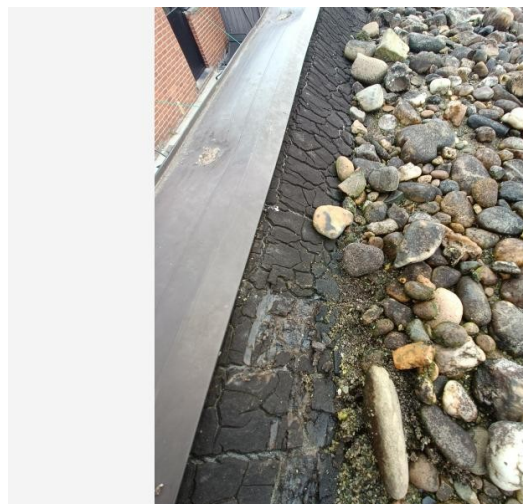
Fiche 15: Roofing op het plat dak van het tuinhuis

Geen asbest

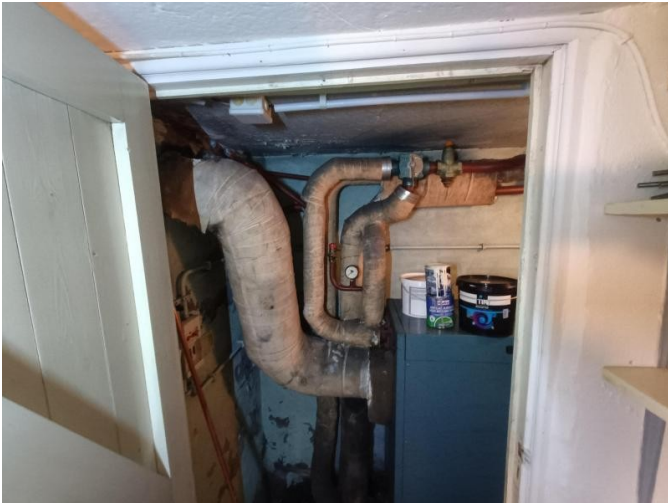
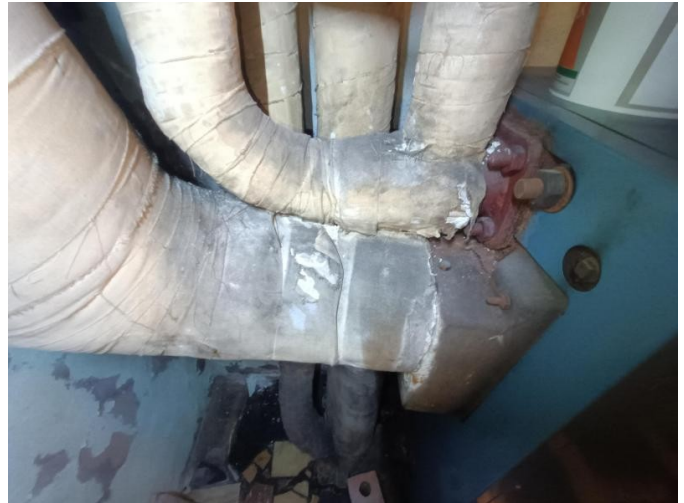
Fiche 16: Gipsisolatie in de kelder

Geen asbest

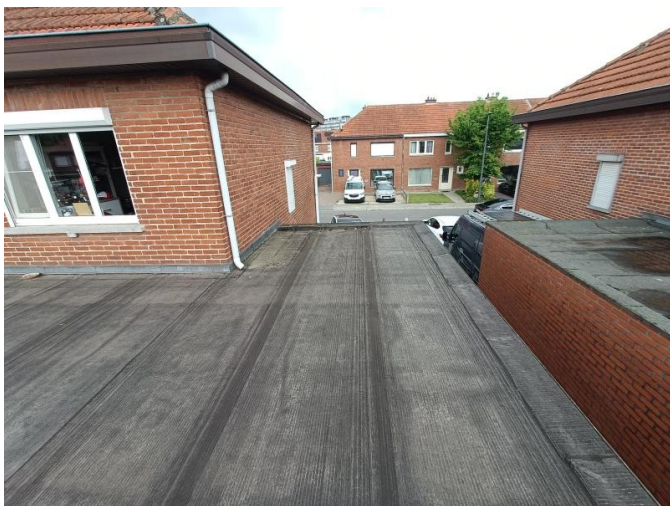
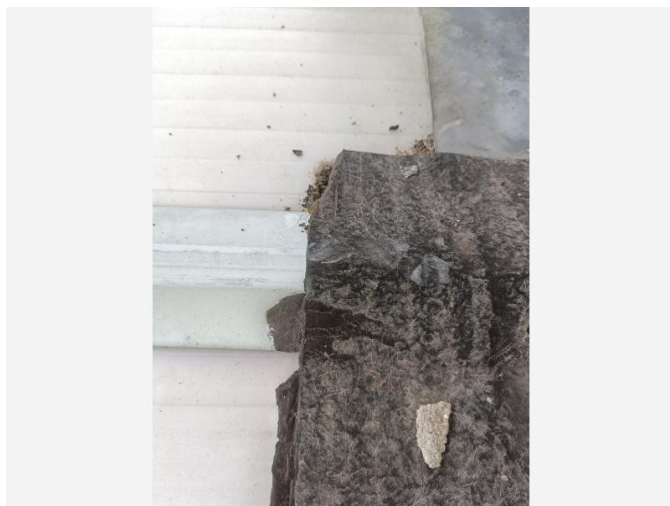
Fiche 17: Roofing op het plat dak van de woning

Geen asbest
