Asbestinventarisatetest

Turfvaartlaan 11, 2920 Kalmthout

Attestnummer : 20260704-000045.000

Uitgegeven op : 04.07.2026

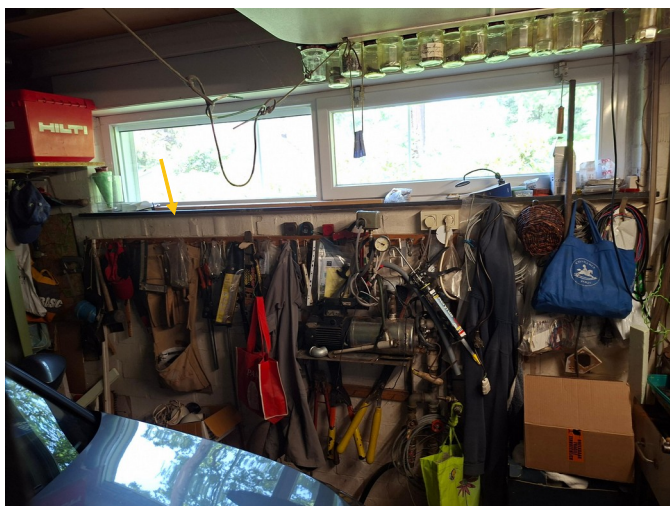
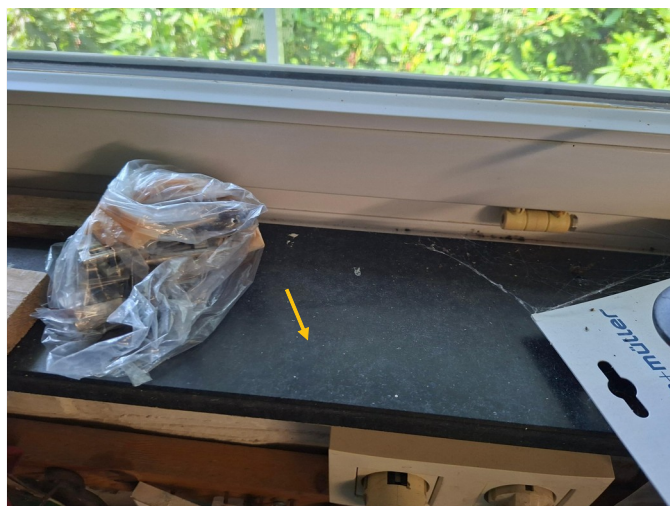
Eindbeoordeling materiaalrisico	Verhoogd materiaalrisico en/of verhoogde kans op vezelvrijgave
---------------------------------	--

Gebondenheid	Categorie 1: hechtgebonden in oorsprong
Asbestsoort (vezeltype)	Crocidoliet aanwezig
Asbestconcentratie	Laag (< 50%)
Afschermingsgraad van het gehele materiaal	Geheel of deels vrij aan de binnenlucht, maar geen contact met binnenluchtstromen
Toestand van het materiaal	Licht beschadigd, licht verweerd. Intacte calciumsilicaatplaat of materiaal met categorie 3-gebondenheid

Beschrijving	Venstertablet garage (type Massal)
Omgeving	Binnen
Primaire drager	Wandopening verticaal (raam, deur, ...)
Asbestmateriaal	Plaat, paneel, tablet - Type Massal
Bindmiddel van asbestmateriaal	Cement
Gebondenheid op basis van bindmiddel	Hecht
Hoeveelheid (oppervlakte - dikte - aantal)	<ul style="list-style-type: none">• 0,30 m² - 2,00 cm - 1 stuk
Totaal volume	0,006 m ³
Eenvoudig bereikbaar	Ja
Bevestigingswijze	<ul style="list-style-type: none">• Verlijmd, ingegoten, versmeerd
Identificatiemethode	<p>De asbestdeskundige beoordeelt het materiaal als asbestverdacht en dus asbesthoudend, en dit zonder monstername.</p> <p>Motivatie: De monstername brengt andere schade aan dan schade die inherent is aan de monstername.</p>
Destructieve handeling voor identificatie	Nee
Opmerking	De hoeveelheid is een zo nauwkeurig mogelijke opmeting, waar evenwel kleine afwijkingen op mogelijk zijn.

Verwijderen

- Zorg voor een veilig beheer. Vermijd het beschadigen van het asbestmateriaal. Controleer de toestand jaarlijks op wijzigingen.
- Voer bijkomende staalname(s) uit.

- Eenvoudige handelingen: mag via doe-het-zelf of door werknemer(s) met opleidingsattest eenvoudige handelingen
Bij het uitvoeren van eenvoudige handelingen, zoals toegestaan via doe-het-zelfmethoden of door werknemers met een opleidingsattest, is het gebruik van de juiste persoonlijke beschermingsmiddelen (PBM's) verplicht om blootstelling aan asbestvezels te voorkomen. Wij adviseren echter om asbest te laten verwijderen door een werknemer met opleidingscertificaat. Maar het is ook toegestaan via de doe-het-zelfmethode, mits de juiste voorzorgsmaatregelen en PBM's in acht worden genomen. De te gebruiken PBM's zijn:
 - FFP3-mondmasker of halfgelaatsmasker met P3 filter
 - wegwerpoverall (Tyvek CATIII, type 5en 6)

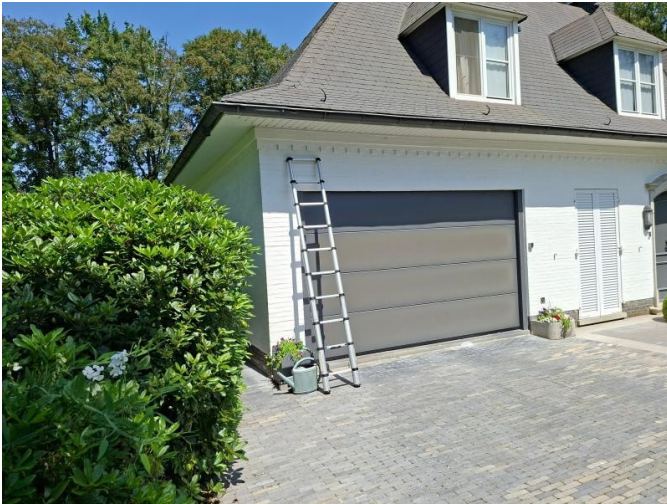
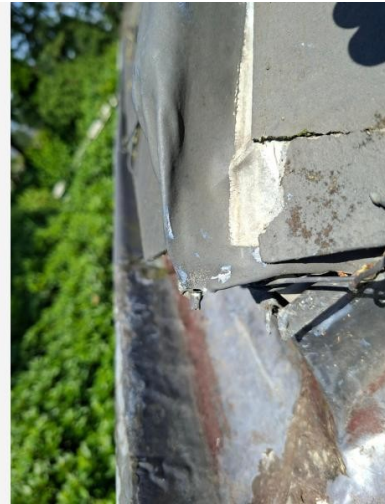
Eindbeoordeling materiaalrisico	Laag materiaalrisico en/of verlaagde kans op vezelvrijgave
---------------------------------	--

Gebondenheid	Categorie 1: hechtgebonden in oorsprong
Asbestsoort (vezeltype)	Alleen chrysotiel aanwezig
Asbestconcentratie	Laag (< 50%)
Afschermingsgraad van het gehele materiaal	Geheel of deels vrij aan de buitenlucht, maar geen contact met binnenlucht
Toestand van het materiaal	Licht beschadigd, licht verweerd. Intacte calciumsilicaatplaat of materiaal met categorie 3-gebondenheid

Beschrijving	dakdichting leien
Omgeving	Buiten
Primaire drager	Schuin dak
Asbestmateriaal	Dak- en gevelbekleding - Lei, shingle
Bindmiddel van asbestmateriaal	Cement
Gebondenheid op basis van bindmiddel	Hecht
Hoeveelheid (oppervlakte - aantal)	<ul style="list-style-type: none">• 160,00 m² - 1 stuk
Totale oppervlakte	160,00 m ²
Eenvoudig bereikbaar	Ja
Bevestigingswijze	<ul style="list-style-type: none">• Genageld, geniet
Identificatiemethode	Een monstername door de asbestdeskundige met laboanalyse door een asbestlabo.
Destructieve handeling voor identificatie	Nee

Verwijderen

- Zorg voor een veilig beheer. Vermijd het beschadigen van het asbestmateriaal. Controleer de toestand jaarlijks op wijzigingen.
- Hemelwater dat afspoelt van asbestcement daken of gevels kan asbestdeeltjes bevatten. Gebruik het enkel voor gesloten circuits (bv. spoelen toiletten). Reinig na het vervangen van het dak of de gevel de dakgoten en regenwaterput of -ton om asbesthoudend sediment of slib te verwijderen

- Eenvoudige handelingen: mag via doe-het-zelf of door werknemer(s) met opleidingsattest eenvoudige handelingen
Bij het uitvoeren van eenvoudige handelingen, zoals toegestaan via doe-het-zelfmethoden of door werknemers met een opleidingsattest, is het gebruik van de juiste persoonlijke beschermingsmiddelen (PBM's) verplicht om blootstelling aan asbestvezels te voorkomen. Wij adviseren echter om asbest te laten verwijderen door een werknemer met opleidingscertificaat. Maar het is ook toegestaan via de doe-het-zelfmethode, mits de juiste voorzorgsmaatregelen en PBM's in acht worden genomen. De te gebruiken PBM's zijn:
 - FFP3-mondmasker of halfgelaatsmasker met P3 filter

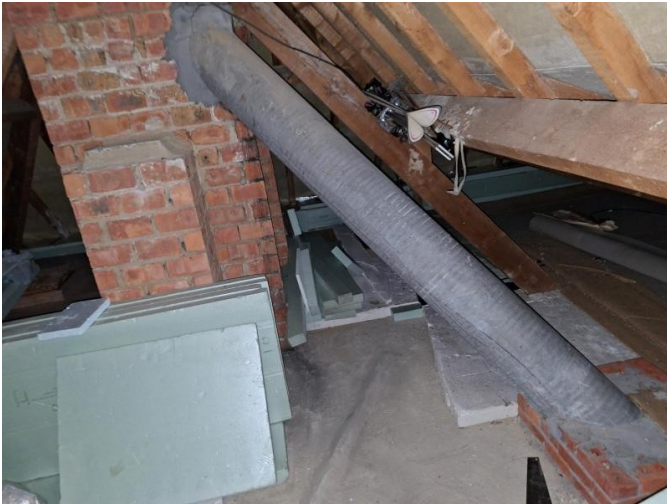
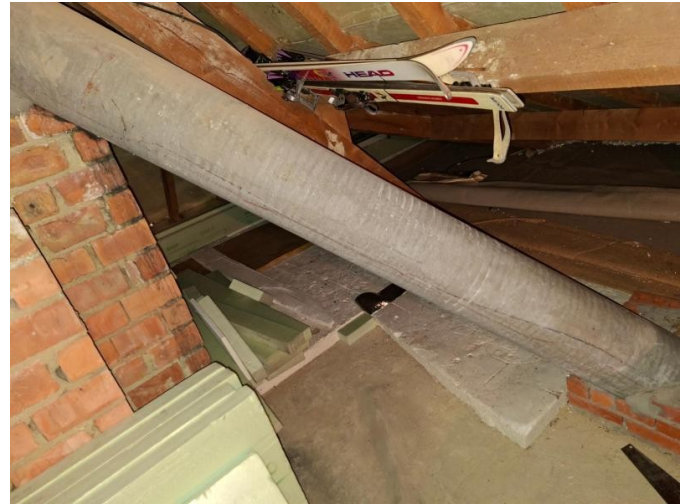
Eindbeoordeling materiaalrisico	Verhoogd materiaalrisico en/of verhoogde kans op vezelvrijgave
---------------------------------	--

Gebondenheid	Categorie 1: hechtgebonden in oorsprong
Asbestsoort (vezeltype)	Crocidoliet aanwezig
Asbestconcentratie	Laag (< 50%)
Afschermingsgraad van het gehele materiaal	Geheel of deels vrij aan de binnenlucht, maar geen contact met binnenluchtstromen
Toestand van het materiaal	Licht beschadigd, licht verweerd. Intacte calciumsilicaatplaat of materiaal met categorie 3-gebondenheid

Beschrijving	Cementbuis
Omgeving	Binnen
Primaire drager	HVAC infrastructuur en uitrusting
Asbestmateriaal	Buis, koker, leiding, pijp, doorvoer
Bindmiddel van asbestmateriaal	Cement
Gebondenheid op basis van bindmiddel	Hecht
Hoeveelheid (lengte - omtrek - dikte - aantal)	<ul style="list-style-type: none">• 2,50 m - 15,00 cm - 1,00 cm - 3 stuks
Totaal volume	0,011 m ³
Eenvoudig bereikbaar	Nee <ul style="list-style-type: none">• Verwijdering tast de bouwkundige integriteit aan.
Bevestigingswijze	<ul style="list-style-type: none">• Geklemd
Identificatiemethode	De asbestdeskundige beoordeelt het materiaal als asbestverdacht en dus asbesthoudend, en dit zonder monstername. Motivatie: De monstername brengt andere schade aan dan schade die inherent is aan de monstername.
Destructieve handeling voor identificatie	Nee
Opmerking	Er is een asbest verdachte cemenbuis op zolder, deze dient als verluchting voor de schouw.

Maatregelen nemen

- Zorg voor een veilig beheer. Vermijd het beschadigen van het asbestmateriaal. Controleer de toestand jaarlijks op wijzigingen.
- Zorg voor een veilig beheer en verwijder dit asbestmateriaal wanneer het bij werken eenvoudig bereikbaar wordt. Controleer de toestand jaarlijks op wijzigingen.
- Voer bijkomende staalname(s) uit.

- Eenvoudige handelingen: mag via doe-het-zelf of door werknemer(s) met opleidingsattest eenvoudige handelingen
Bij het uitvoeren van eenvoudige handelingen, zoals toegestaan via doe-het-zelfmethoden of door werknemers met een opleidingsattest, is het gebruik van de juiste persoonlijke beschermingsmiddelen (PBM's) verplicht om blootstelling aan asbestvezels te voorkomen. Wij adviseren echter om asbest te laten verwijderen door een werknemer met opleidingscertificaat. Maar het is ook toegestaan via de doe-het-zelfmethode, mits de juiste voorzorgsmaatregelen en PBM's in acht worden genomen. De te gebruiken PBM's zijn:

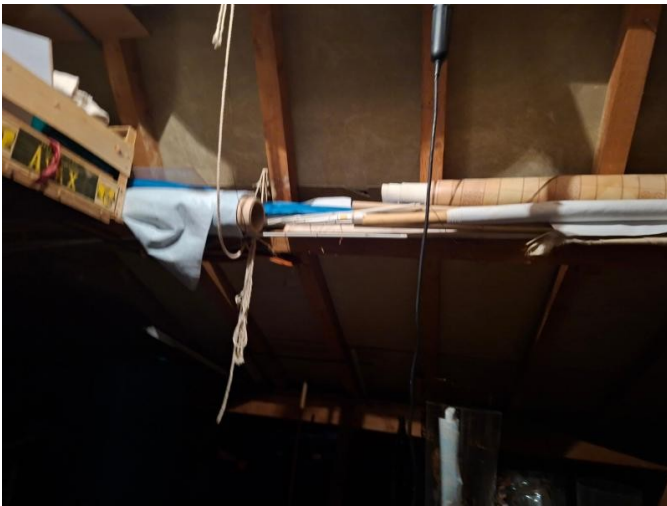
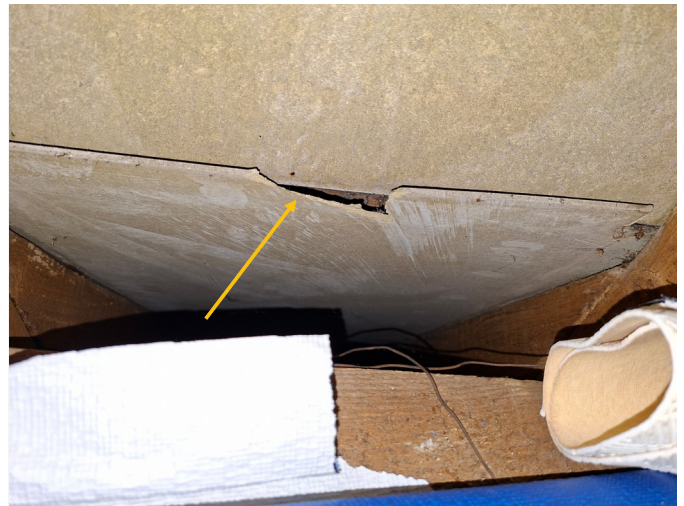
Eindbeoordeling materiaalrisico	Laag materiaalrisico en/of verlaagde kans op vezelvrijgave
---------------------------------	--

Gebondenheid	Categorie 1: hechtgebonden in oorsprong
Asbestsoort (vezeltype)	Alleen chrysotiel aanwezig
Asbestconcentratie	Laag (< 50%)
Afschermingsgraad van het gehele materiaal	Geheel of deels vrij aan de binnenlucht, maar geen contact met binnenluchtstromen
Toestand van het materiaal	Licht beschadigd, licht verweerd. Intacte calciumsilicaatplaat of materiaal met categorie 3-gebondenheid

Beschrijving	Onderdak
Omgeving	Binnen
Primaire drager	Schuin dak
Asbestmateriaal	Plaat, paneel, tablet - Type Menuiserie
Bindmiddel van asbestmateriaal	Cement
Gebondenheid op basis van bindmiddel	Hecht
Hoeveelheid (oppervlakte - dikte - aantal)	<ul style="list-style-type: none">• 160,00 m² - 0,30 cm - 1 stuk
Totaal volume	0,48 m ³
Eenvoudig bereikbaar	Nee <ul style="list-style-type: none">• Verwijdering tast de bouwkundige integriteit aan.
Bevestigingswijze	<ul style="list-style-type: none">• Geklemd
Identificatiemethode	Een monstername door de asbestdeskundige met laboanalyse door een asbestlabo.
Destructieve handeling voor identificatie	Nee
Opmerking	Wij hebben een staal genomen van het onderdak op zolder.

Zorgvuldig beheren

- Zorg voor een veilig beheer. Vermijd het beschadigen van het asbestmateriaal. Controleer de toestand jaarlijks op wijzigingen.

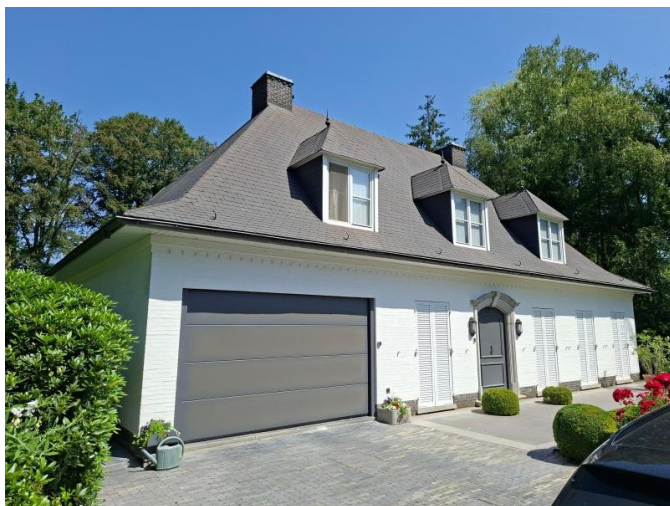
Situeringfoto

Tijdelijke beperking

Reden: Het te onderzoeken materiaal situeert zich hoger dan 3,50 m te rekenen vanaf een veilige ondergrond

Uitleg van de asbestdeskundige: De schouw is niet langst de binnenzijde te inspecteren.

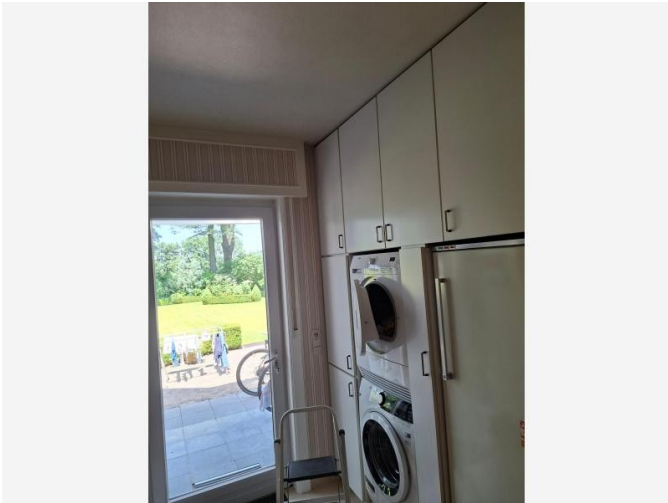
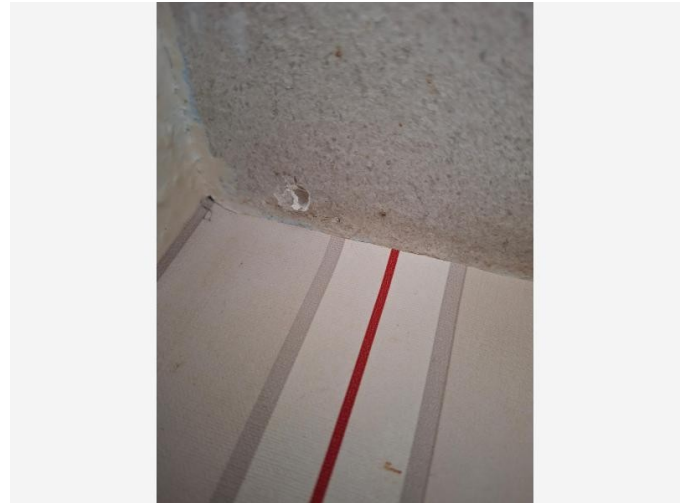
Fiche 6: Bezetting plafond

Geen asbest

#	Type	Referentie	Resultaat
6.1	Mengmonster	2. Bezetting plafond	Geen asbest

Beschrijving	Bezetting plafond
Omgeving	Binnen
Primaire drager	Plafond
Bindmiddel van materiaal	Gips - kalk
Gebondenheid op basis van bindmiddel	Niet-hechtgebonden
Hoeveelheid (oppervlakte - dikte - aantal)	• 130,00 m ² - 0,99 cm - 1 stuk
Totaal volume	1,287 m ³
Identificatiemethode	Een monstername door de asbestdeskundige met laboanalyse door een asbestlabo.
Destructieve handeling voor identificatie	Nee
Opmerking	Plafond stooklokaal (garage): geen pleisterwerk voorzien. Op de 1ste verdieping zijn alle plafonds afgewerkt met gipskartonplaten.

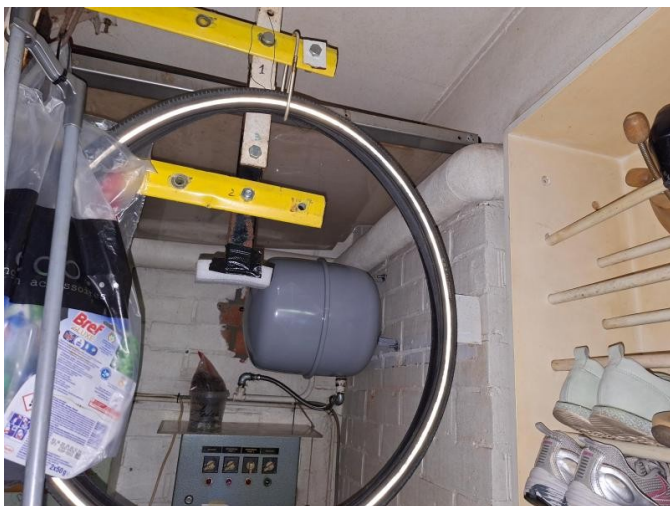
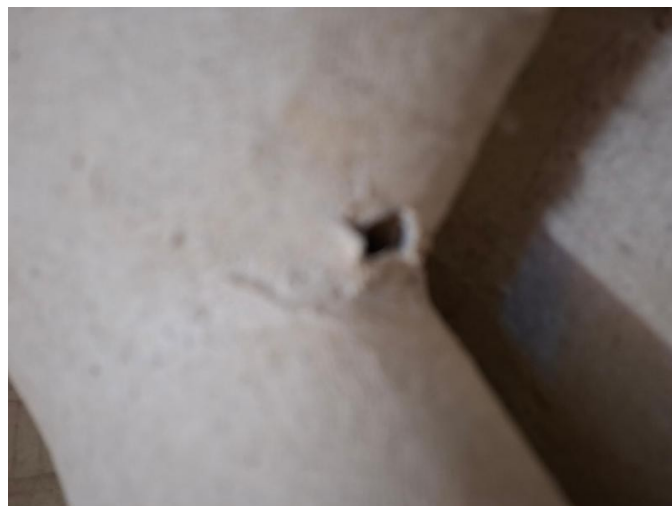
Geen asbest

#	Type	Referentie	Resultaat
7.1	Mengmonster	5. Gipsisolatie rechte buizen	Geen asbest
7.2	Mengmonster	6. Gipsisolatie bochten	Geen asbest

Beschrijving	leidingisolatie in gips
Omgeving	Binnen
Primaire drager	HVAC infrastructuur en uitrusting
Bindmiddel van materiaal	Gips - kalk
Gebondenheid op basis van bindmiddel	Niet-hechtgebonden
Hoeveelheid (lengte - omtrek - dikte - aantal)	<ul style="list-style-type: none">• 5,00 m - 20,00 cm - 0,50 cm - 1 stuk• 0,50 m - 20,00 cm - 0,50 cm - 6 stuks
Totaal volume	0,008 m ³
Identificatiemethode	Een monstername door de asbestdeskundige met laboanalyse door een asbestlabo.
Destructieve handeling voor identificatie	Nee
Opmerking	De gipsisolatie is voorzien bij de cv ruimte. Deze kan doorlopen in de kruipruimte, maar de kruipruimte behoort niet tot ons onderzoek.

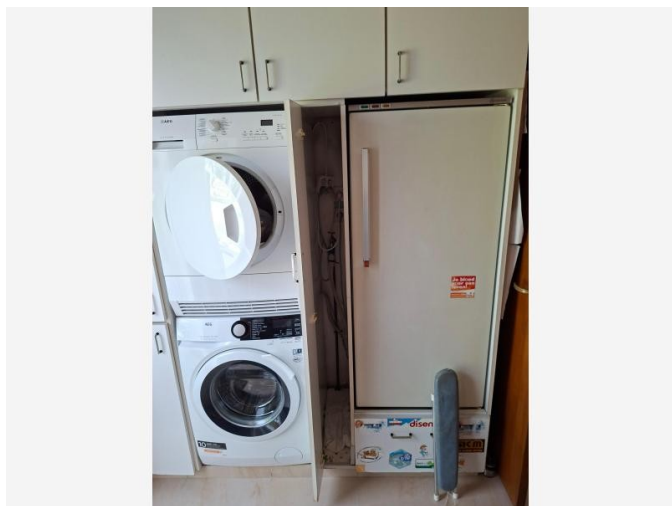
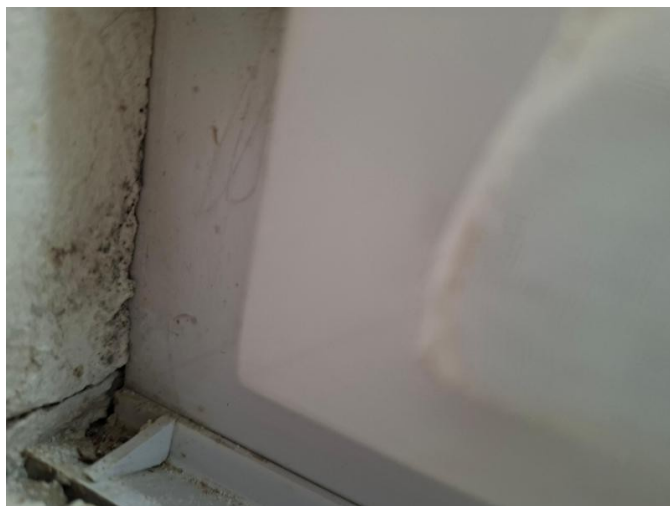
Fiche 8: Bezetting muren

Geen asbest

#	Type	Referentie	Resultaat
8.1	Mengmonster	1. Bezetting muren	Geen asbest

Beschrijving	Bezetting muren
Omgeving	Binnen
Primaire drager	Binnenwand
Bindmiddel van materiaal	Gips - kalk
Gebondenheid op basis van bindmiddel	Niet-hechtgebonden
Hoeveelheid (oppervlakte - dikte - aantal)	• 455,00 m ² - 1,00 cm - 1 stuk
Totaal volume	4,55 m ³
Identificatiemethode	Een monstername door de asbestdeskundige met laboanalyse door een asbestlabo.
Destructieve handeling voor identificatie	Nee
Opmerking	Geen bezetting: koele berging en stooklokaal (garage) Wc 1ste verdieping is voorzien van wandtegels.

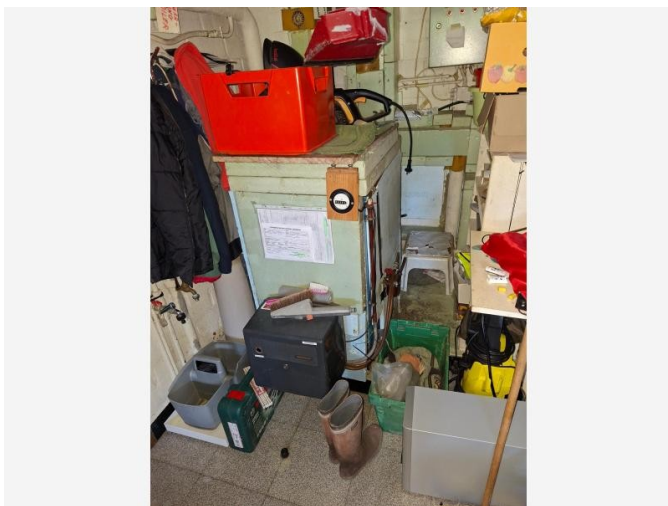
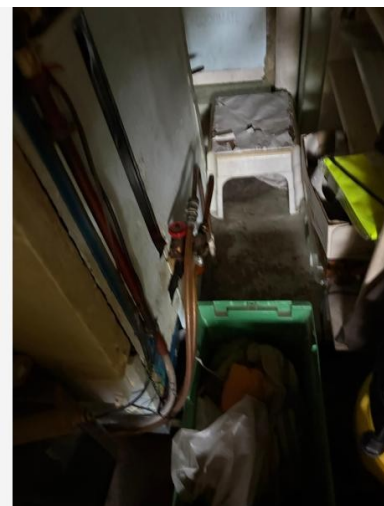
Beschrijving	Notitie	Terug te vinden op plannen
Fiche 11: Stookketel / Brander	Tijdens onze inspectie hebben we geen bouwjaar kunnen achterhalen van de stookketel. Het uiterlijk van het toestel doet vermoeden dat het in gebruik is genomen voor 2001 en mogelijk tot een risicobouwjaar behoort, wat inhoudt dat er eventueel asbestverdachte toepassingen in aanwezig kunnen zijn. Het is daarom van groot belang om de techniek hier van op de hoogte te stellen bij werkzaamheden en, indien nodig, een asbestdeskundige in te schakelen die kan meedenken over de mogelijke aanwezigheid van asbestverdachte toepassingen tijdens de werkzaamheden aan het toestel. Wij als deskundigen mogen geen toestellen demonteren om verdachte toepassingen op te sporen.	Plan 1.1: Gelijkvloers
