# Asbestinventarisatetest

Negenoostraat 17, 9140 Temse

Attestnummer : 20260522-000056.000

Uitgegeven op : 22.05.2026

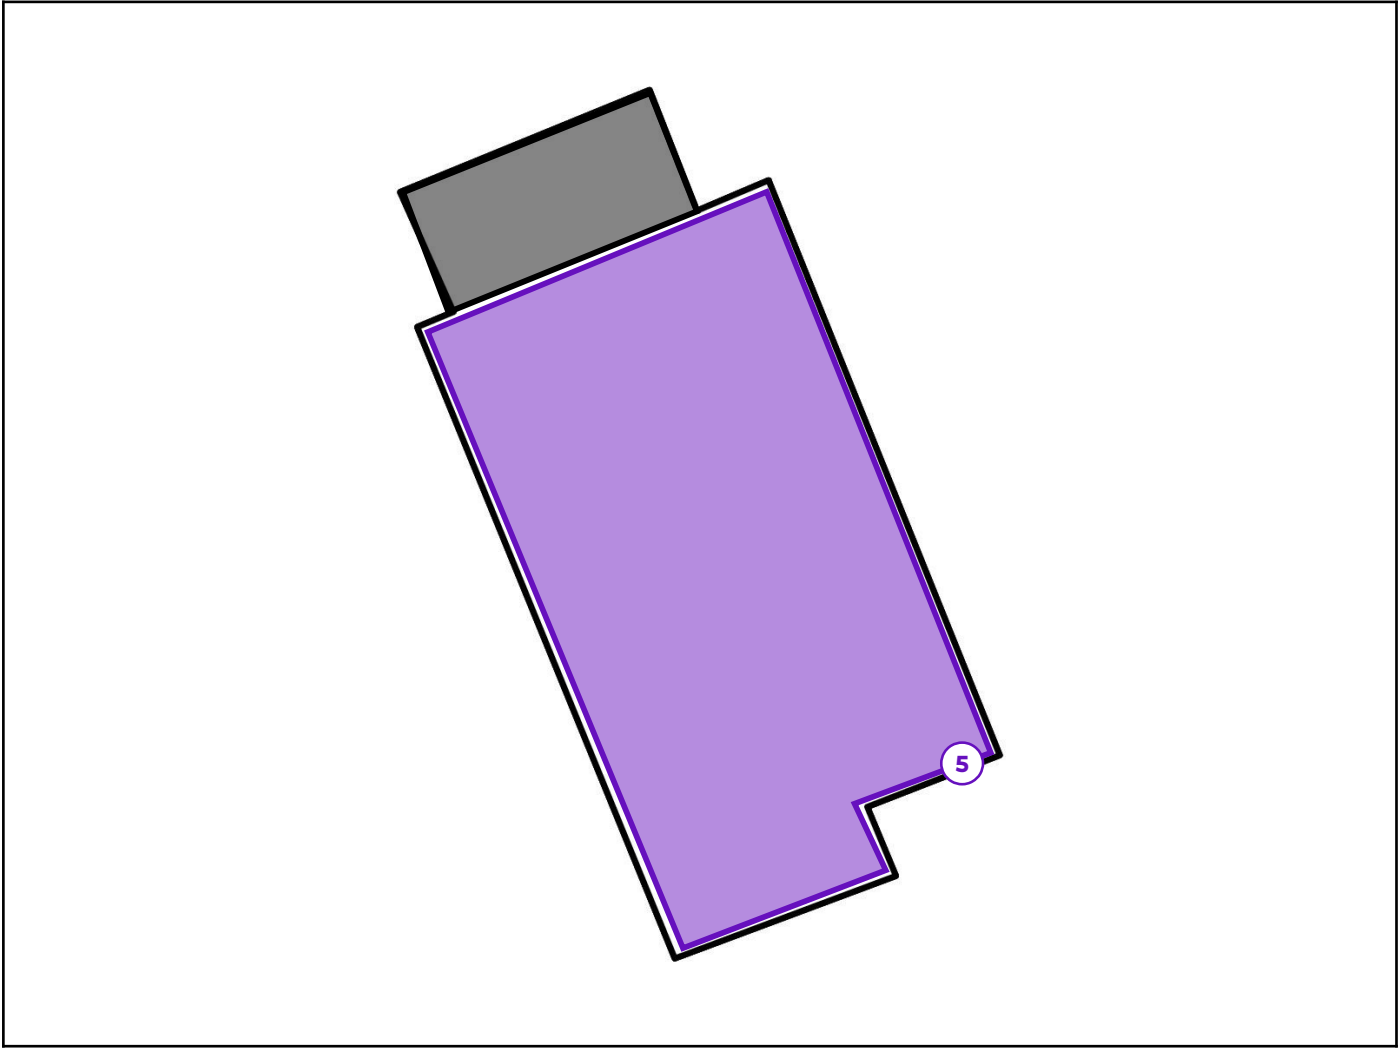
# Plan 1.1: Woning: Kruipkelder

| Beschrijving | Type | Actie |
|---|---|---|
| 5. Woning - kruipkelder | Beperking | - |

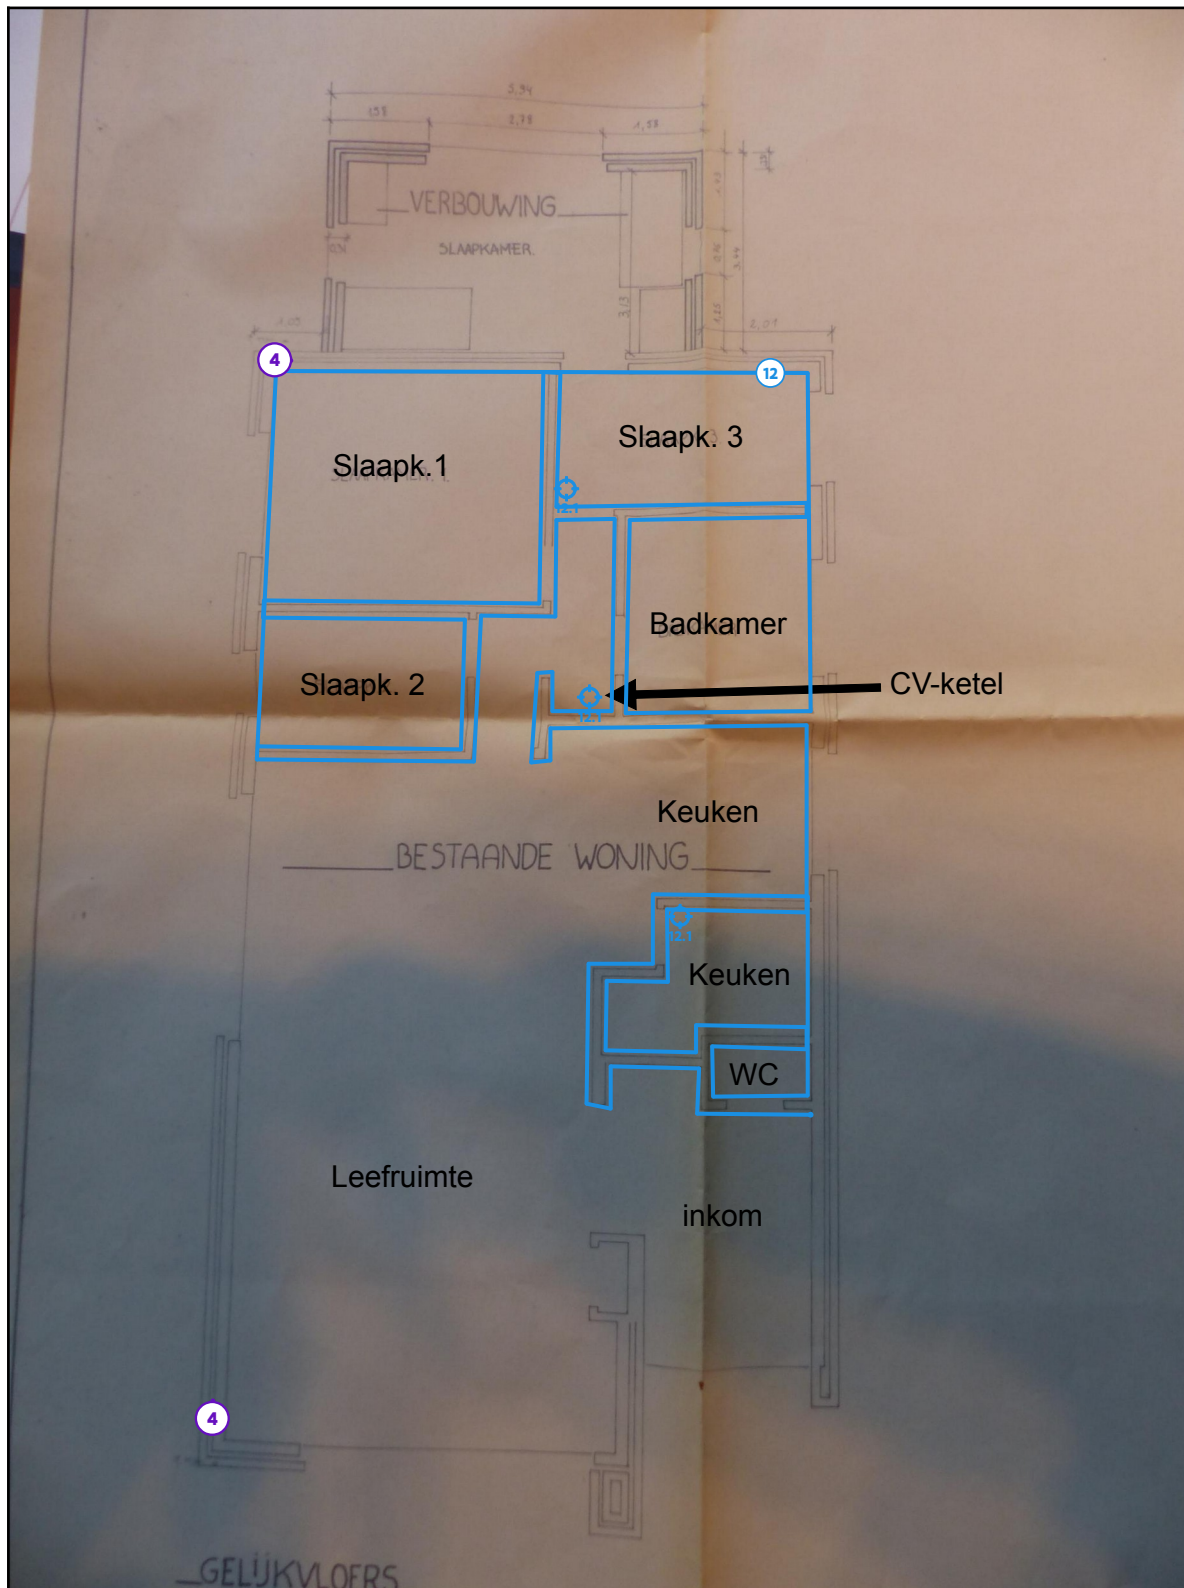
## Plan 1.2: GLV: Binnenmuren - Afwerkingslaag

| 4. Woning - Buitengevels - Afvoerbuizen -<br>Beplating achter afvoerbuizen | Beperking | - |
| 12. Woning - GLV - Binnenmuren -<br>Afwerkingslaag: Pleisterwerk | Geen asbest | - |

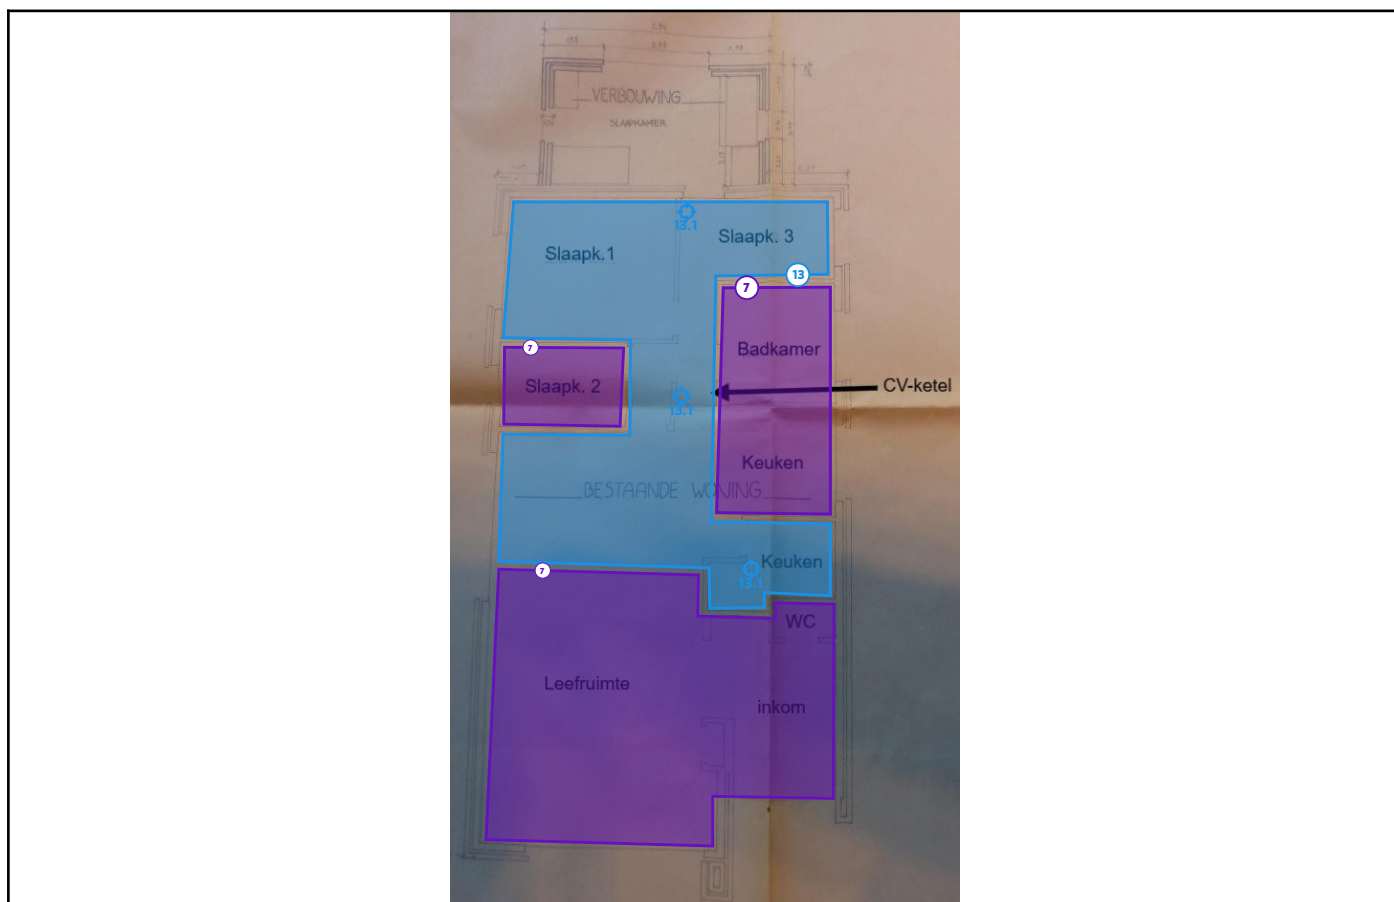
## Plan 1.3: GLV: Plafond - Afwerkingslaag/vals plafond

| Beschrijving | Type | Actie |
|---|---|---|
| 7. Woning - GLV - Plafonds - Vals plafond | Advies | - |
| 13. Woning - GLV - Plafonds - Afwerkingslaag: Pleisterwerk | Geen asbest | - |

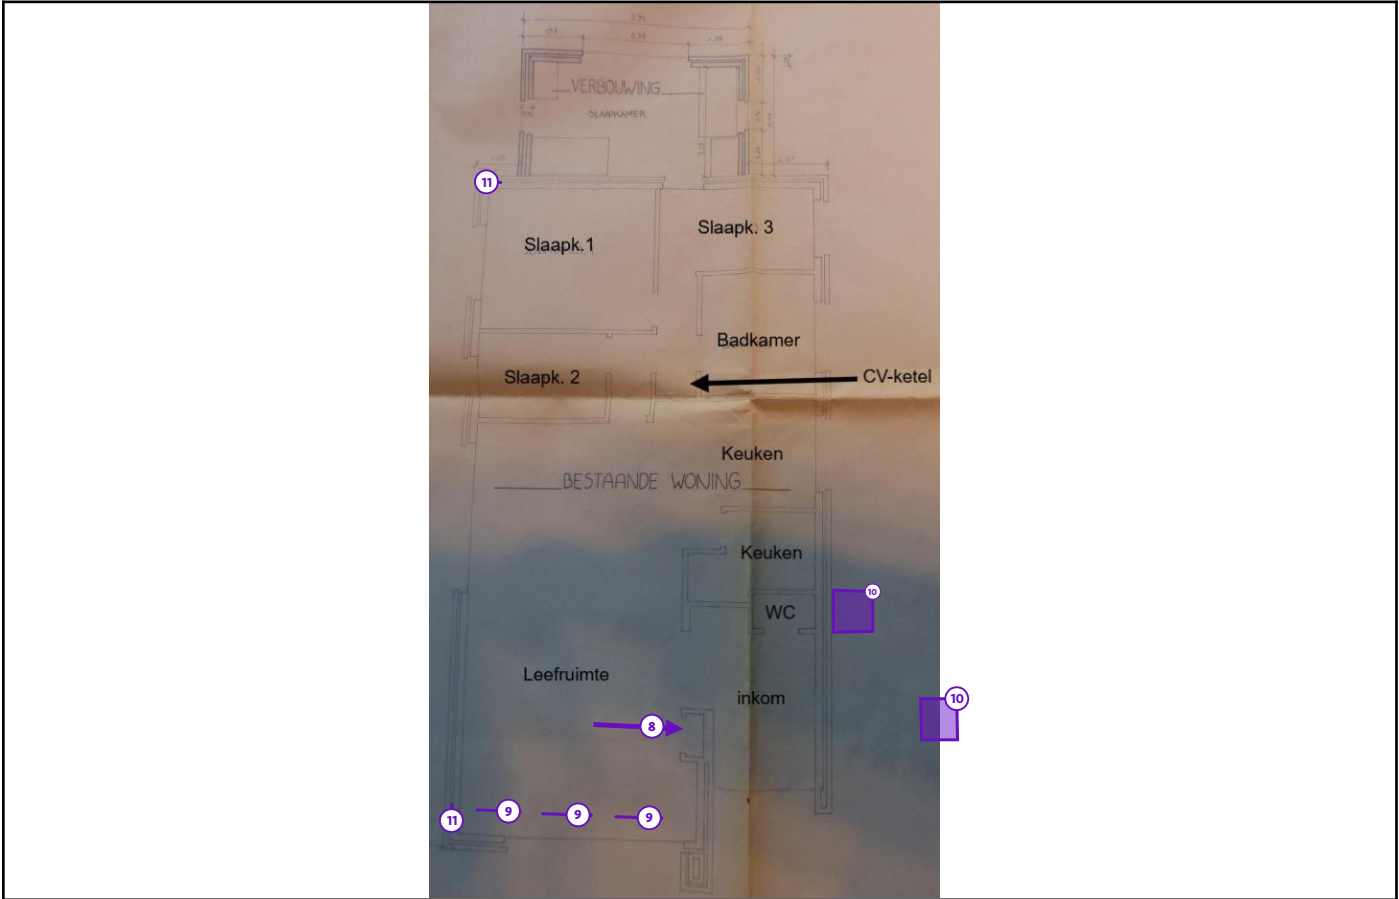
# Plan 1.4: GLV: Overige toepassingen

| Beschrijving | Type | Actie |
|---|---|---|
| 8. Woning - GLV - Leefruimte - Kachel: Koord | Advies | - |
| 9. Woning - GLV - Leefruimte - Convector<br>Vloerverwarming: Metaal | Advies | - |
| 10. Woning - Oprit - Putten - Leidingen: PVC | Advies | - |
| 11. Woning - Buitengevels - Afvoerbuizen -<br>Beplating achter afvoerbuizen | Advies | - |

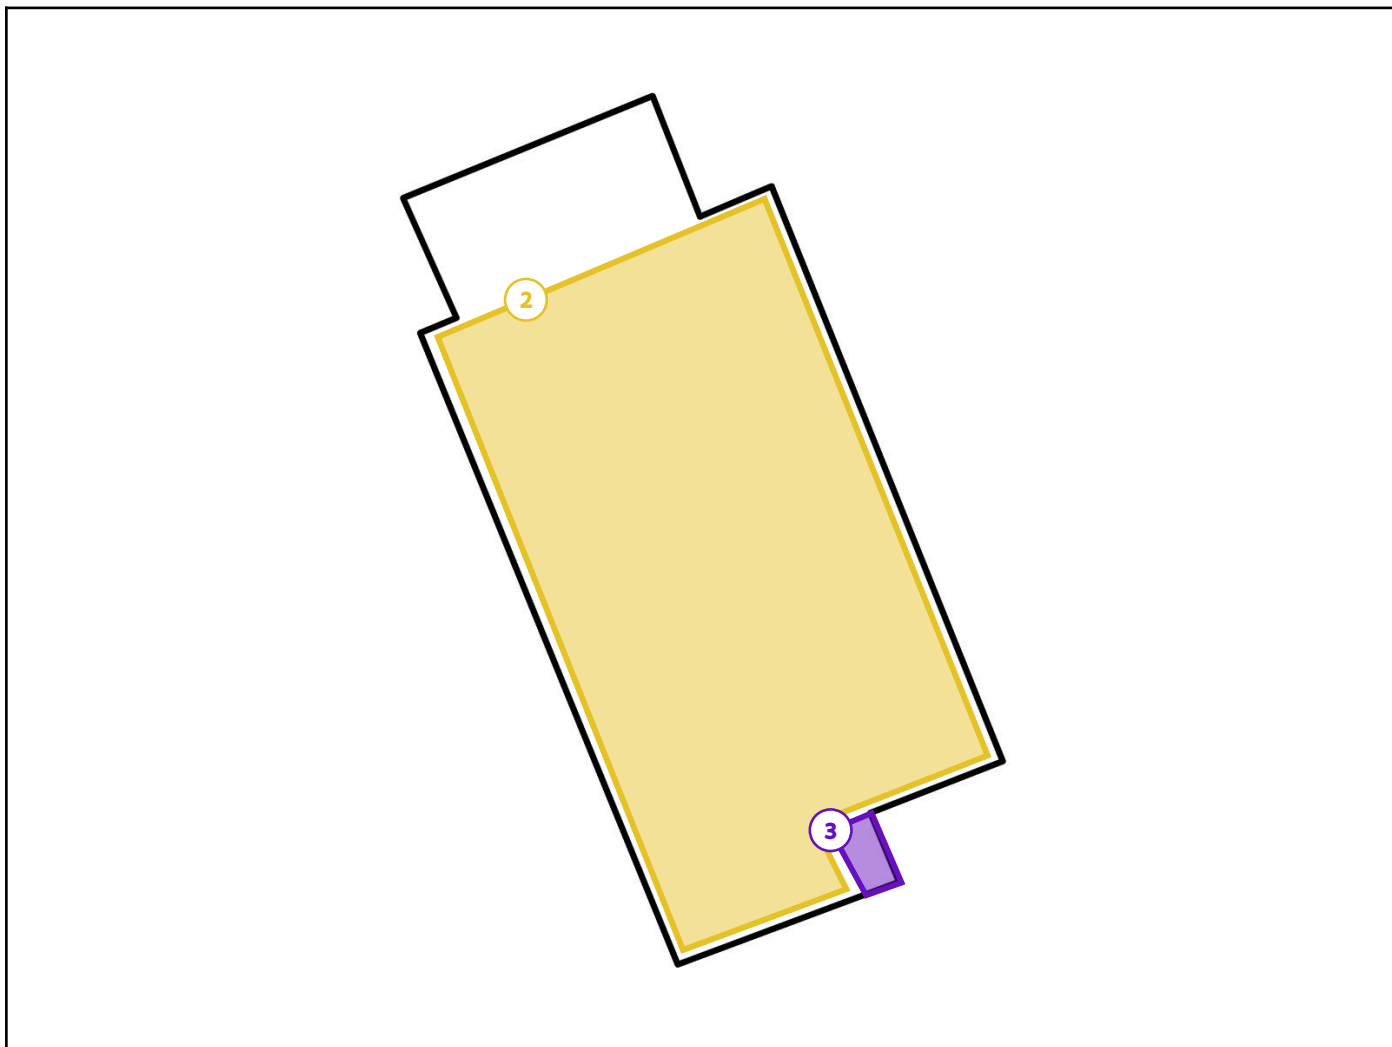
## Plan 1.5: Woning: Dak - Dakbedekking/schouw

| Beschrijving | Type | Actie |
|---|---|---|
| 2. Woning + Garage - Plat dak - Dakbedekking: roofing | Asbestmateriaal | Zorgvuldig beheren |
| 3. Woning - Dak - Schouw en rookgaskanaal | Beperking | - |

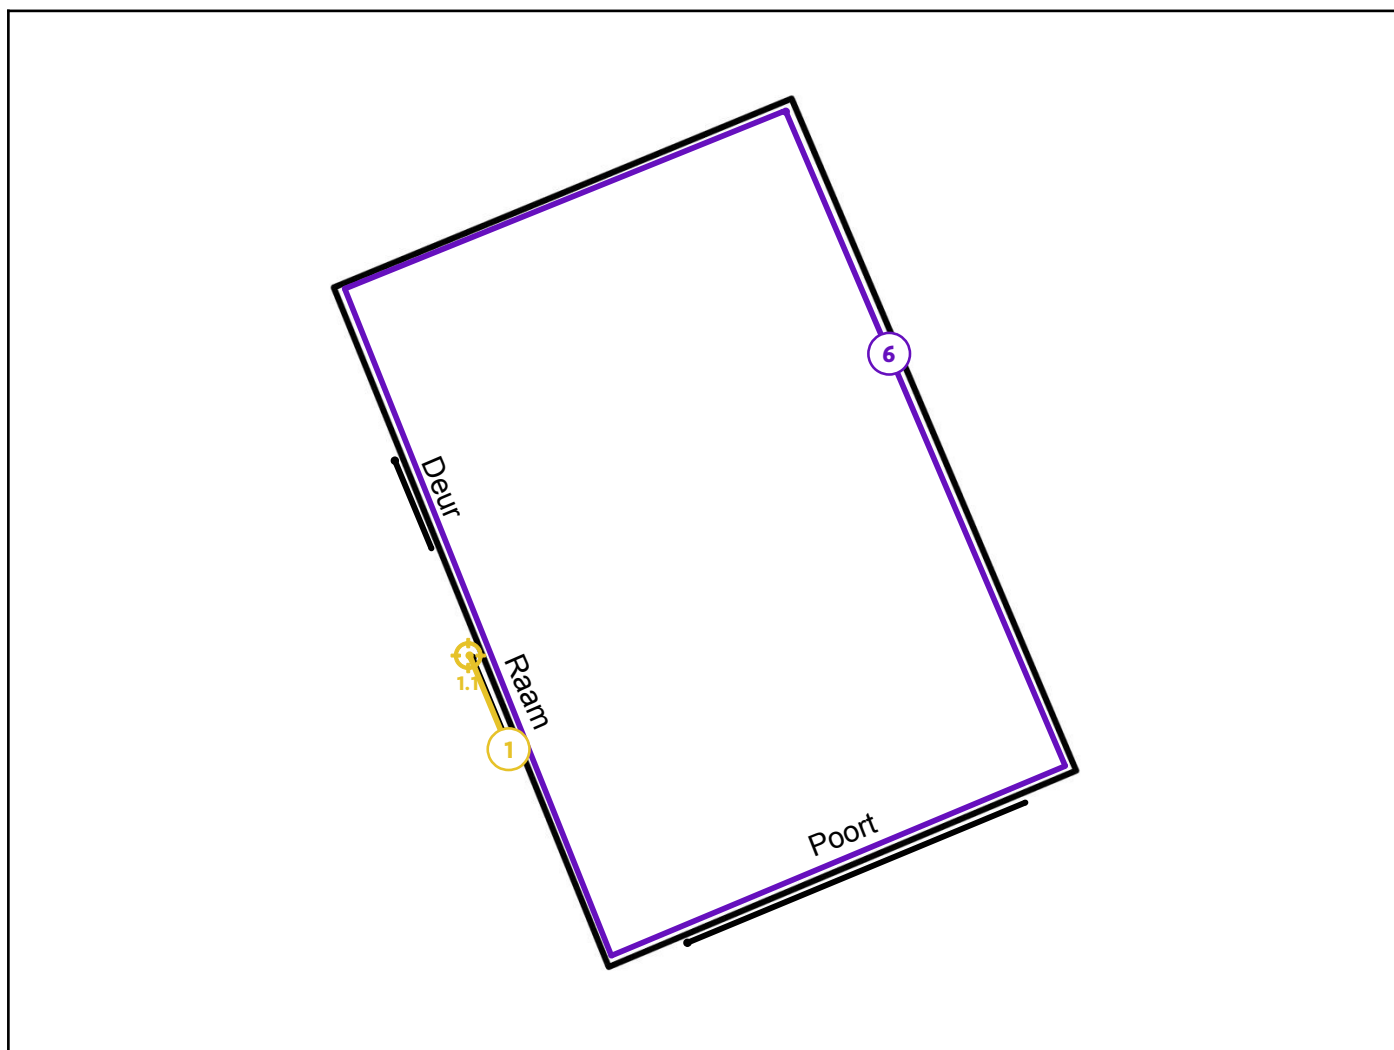
## Plan 2.1: Garage - GLV: Vensterbank/waterkering

| Beschrijving | Type | Actie |
|---|---|---|
| 1. Garage - Linkerzijgevel - Vensterbanken (Type massal) | Asbestmateriaal | Zorgvuldig beheren |
| 6. Woning + garage - GLV - Waterkering: DPC-folie | Advies | - |

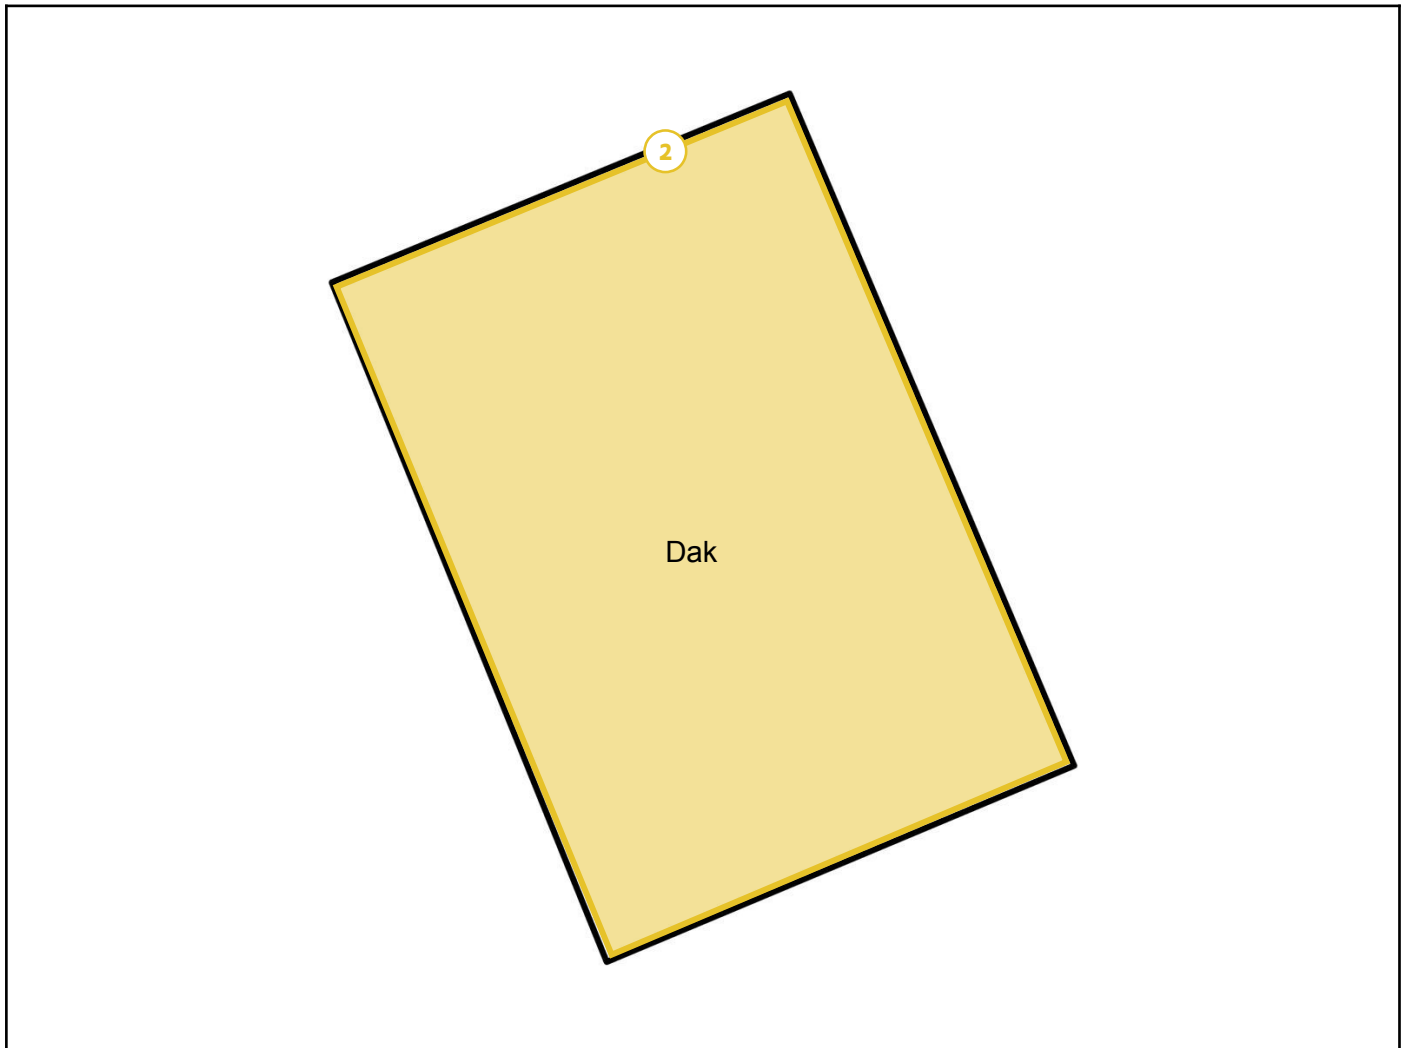
## Plan 2.2: Garage (Dak) - Dakbedekking

| Beschrijving | Type | Actie |
|---|---|---|
| 2. Woning + Garage - Plat dak - Dakbedekking: roofing | Asbestmateriaal | Zorgvuldig beheren |

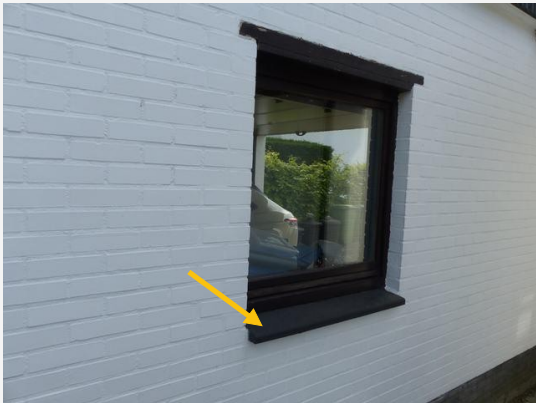
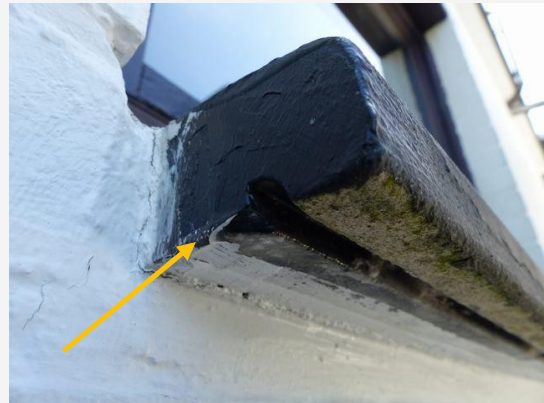
# Fiche 1: Garage - Linkerzijgevel - Vensterbanken (Type massal)

| Opmerking | De bron betreft een in oorsprong hechtgebonden toepassing uit asbestcement. Op moment van expertise waren geen beschadigingen zichtbaar. |

| Toestand van het materiaal | Onbeschadigd, niet verweerd |

| # | Type | Referentie | Resultaat |
|---|---|---|---|
| 1.1 | Puntmonster | MM001 | Chrysotiel |

| Opmerking | De vensterbank thv de linkerzijgevel van de garage bestaat uit massal. O.b.v. monstername met bijhorende laboanalyse werd deze als asbesthoudend bevonden. |

Het asbestmateriaal valt onder de mijlpaal van 2040.

- Zorg voor een veilig beheer. Vermijd het beschadigen van het asbestmateriaal. Controleer de toestand jaarlijks op wijzigingen.

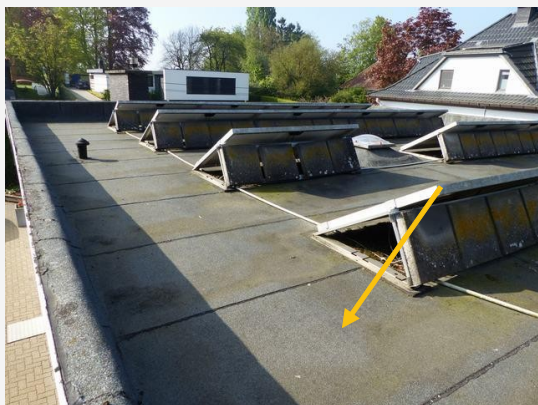
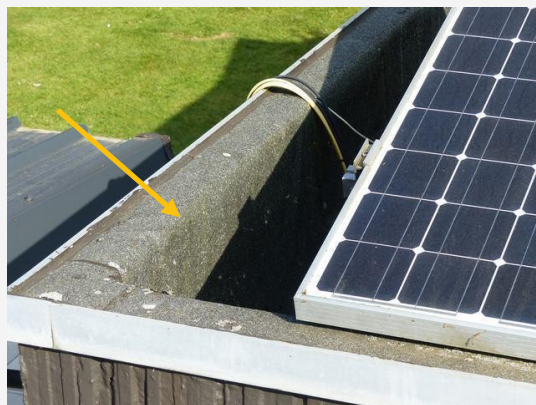
## Fiche 2: Woning + Garage - Plat dak - Dakbedekking: roofing

| Opmerking | De bron betreft een in oorsprong hechtgebonden buitentoepassing bestaande uit roofing. Omwille van de zichtbaar goede staat bestaat een verlaagde kans op vezelvrijgave. |

| Toestand van het materiaal | Onbeschadigd, niet verweerd |

| Identificatiemethode | <p>De asbestdeskundige beoordeelt het materiaal als asbestverdacht en dus asbesthoudend, en dit zonder monstername.</p> <p>Motivatie: De monstername brengt andere schade aan dan schade die inherent is aan de monstername.</p> |
| Opmerking | <p>Binnen het kader van visuele (niet-destructieve) inspectie was monstername van de dakbedekking niet mogelijk zonder risico op eventuele structurele gevolgschade (lekschade). Hierdoor dient het asbestverdacht materiaal automatisch als asbesthoudend te worden behandeld. Enkel een negatieve analyse kan uitsluitend bieden. Bij toekomstige werkzaamheden is het dan ook ten sterkste aangeraden om een bijkomend destructief onderzoek met monstername en bijhorende laboanalyse uit te voeren.</p> |

Het asbestmateriaal valt onder de mijlpaal van 2040.

- Zorg voor een veilig beheer. Vermijd het beschadigen van het asbestmateriaal. Controleer de toestand jaarlijks op wijzigingen.
- Voer bijkomende staalname(s) uit.

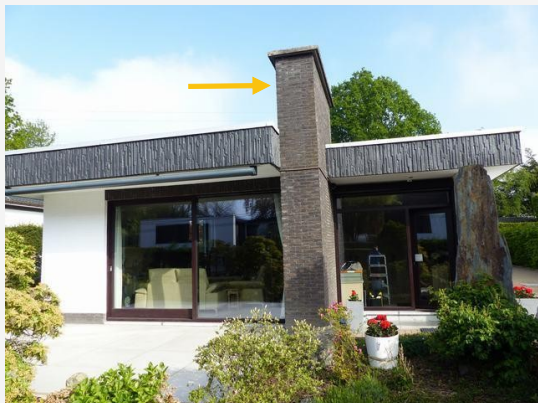
**Reden:** Het te onderzoeken materiaal situeert zich hoger dan 3,50 m te rekenen vanaf een veilige ondergrond

**Uitleg van de asbestdeskundige:** Tijdens de expertise was het niet mogelijk om in de schouw te kijken wegens:

- De schouw bevindt zich op een hoogte +3,5m vanaf een veilige ondergrond.
- Verbrandingsinstallatie was op moment van expertise volop in gebruik. Hierdoor was het ook niet aangewezen om het luik thv de verbrandingsinstallatie te openen.

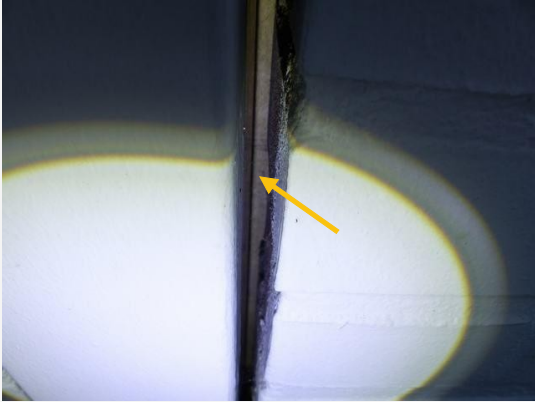
## Fiche 4: Woning - Buitengevels - Afvoerbuizen - Beplating achter afvoerbuizen

**Reden:** Er is geen volledige risicobeoordeling mogelijk

**Uitleg van de asbestdeskundige:** De toepassing is gesitueerd achter de afvoerbuizen ter hoogte van de buitengevel van de woning. Ten tijde van de expertise was een volledig onderzoek hiervan niet mogelijk.

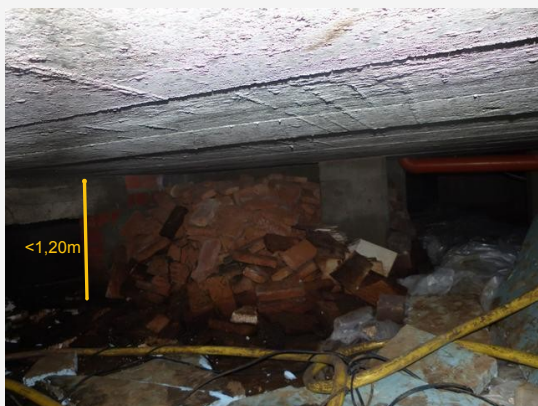
**Reden:** Het onderzoek kan niet uitgevoerd worden binnen de bepalingen van de Welzijnswet

**Uitleg van de asbestdeskundige:** De kruipkelder heeft een hoogte van minder dan 1,5 meter, waardoor deze niet toegankelijk is voor inspectie. Ruimtes met een hoogte die lager is dan 1,50 meter behoren niet tot de inspanningsverplichting van de deskundige. Voor toekomstige werkzaamheden in of aan de kruipkelder wordt aangeraden om voorafgaand bijkomend onderzoek te laten uitvoeren.

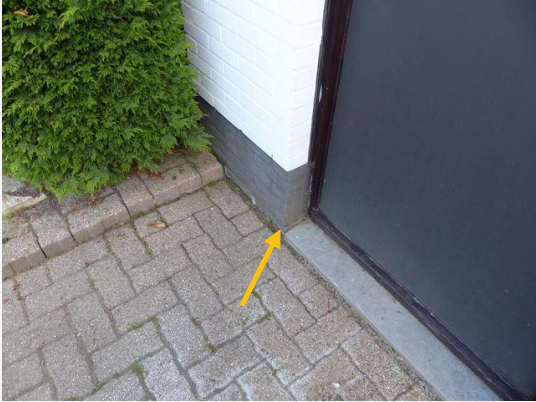
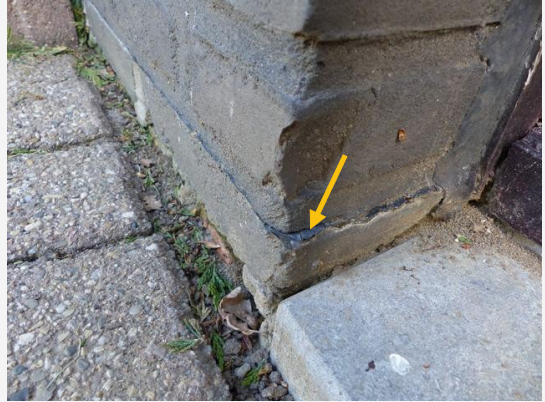
De waterkering van de woning en de garage bestaat uit DPC-folie, deze wordt als niet asbestverdacht beschouwd.

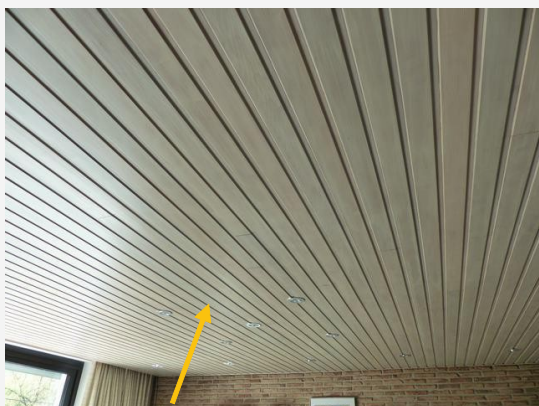
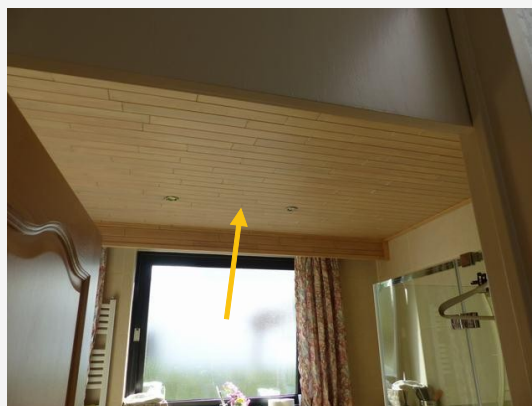
De afwerking t.h.v. het plafond in inkomhal, wc, leefruimte, badkamer, deel van de keuken en slaapkamer op het gelijkvloers is homogeen en betreffen hout. O.b.v. audiovisuele inspectie en expertise werd deze dan ook als niet-asbestverdacht bevonden. Dit geeft echter geen uitsluitel over de mogelijke aanwezigheid van asbesthoudende materialen verborgen achter al deze valse plafonds. Het is dan ook ten sterkste aangeraden om bij toekomstige werkzaamheden bijkomend destructief onderzoek met eventuele laboanalyse uit te voeren.

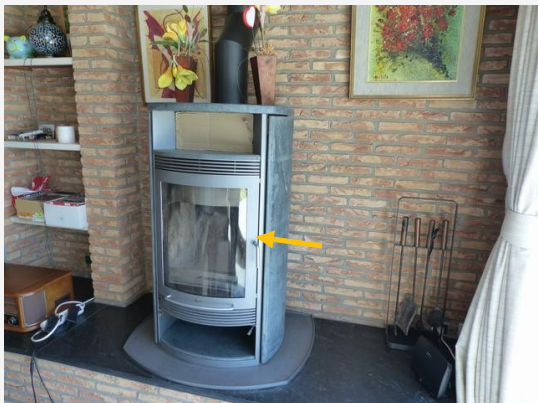
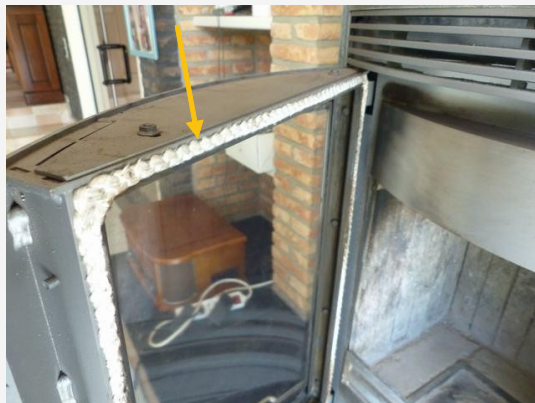
De dichtingskoord van de kachel thv de leefruimte werd obv visuele inspectie en expertise als niet-asbestverdacht bevonden.

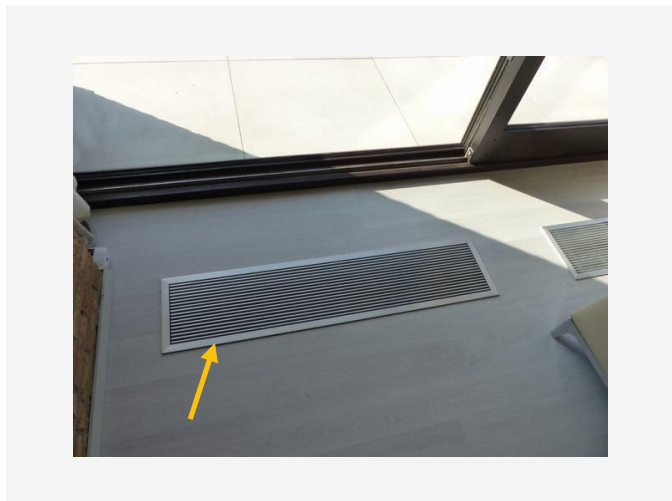
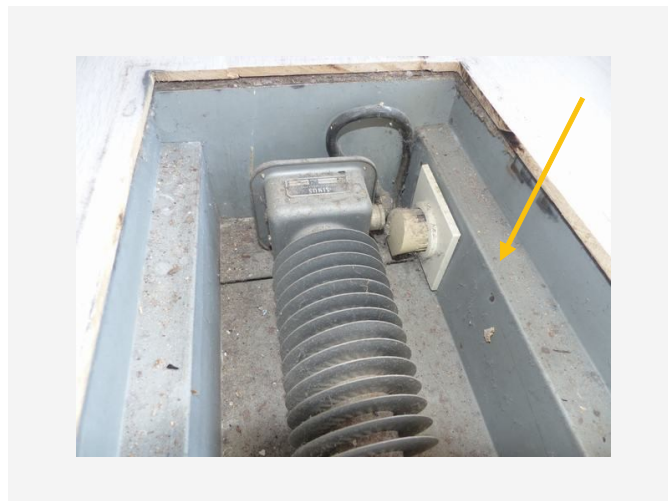
## Fiche 9: Woning - GLV - Leefruimte - Convector Vloerverwarming: Metaal

A.d.h.v. vaststelling en expertise werd de convectorput als niet-asbestverdacht bevonden.

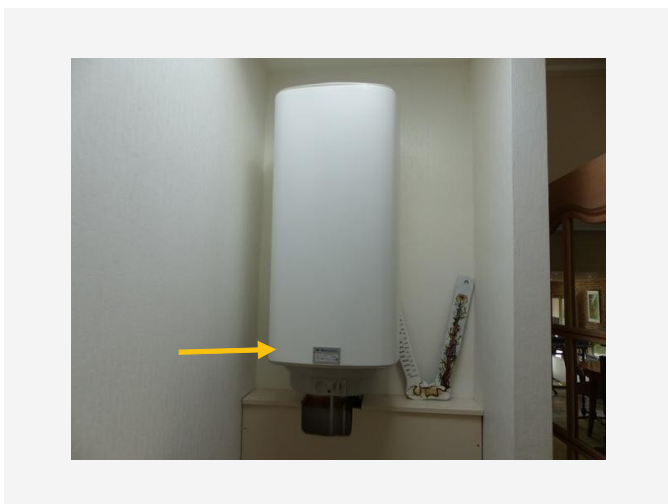
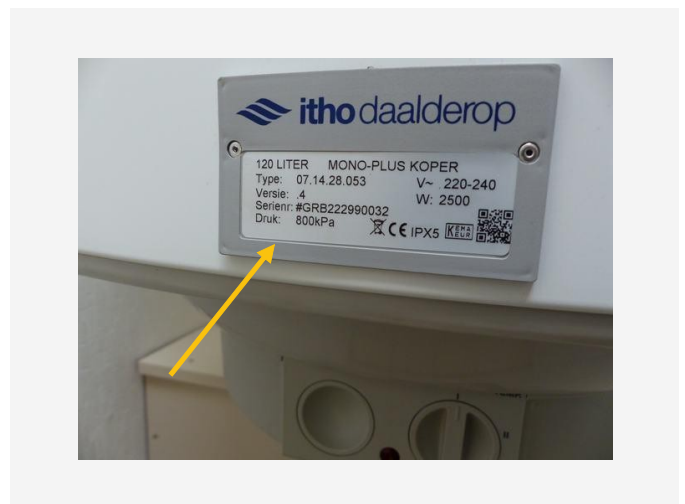
## Fiche 17: Woning - GLV - Hal - CV-Ketel - Itho daalderop (2022)

| Beschrijving | Notitie | Terug te vinden op plannen |
|---|---|---|
| Fiche 17: Woning - GLV - Hal - CV-Ketel - Itho daalderop (2022) | Verwarmingsinstallatie [(Merk: Itho daalderop Type: MONO-PLUS KOPER Bouwjaar: 2022)] vervaardigd na het KB van 3 februari 1998 "Koninklijk besluit tot beperking van het op de markt brengen, de vervaardiging en het gebruik van bepaalde gevaarlijke stoffen en preparaten (asbest)". Op basis hiervan werd deze dan ook als niet-asbestverdacht weerhouden. | - |

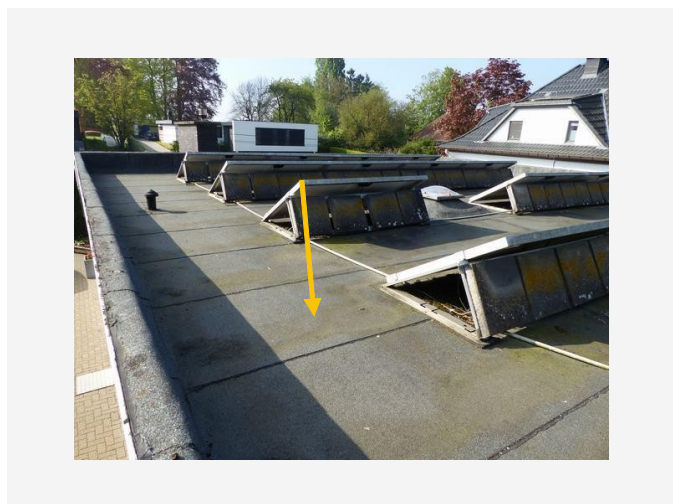
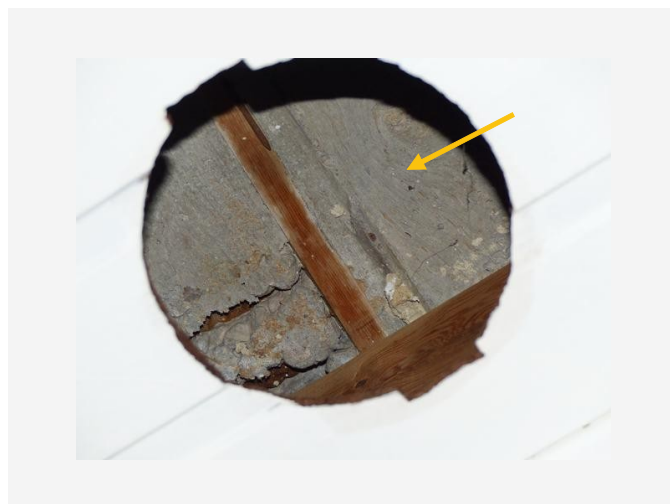
## Fiche 18: Woning + garage - dakbedekking - Onderdak niet zichtbaar

| Beschrijving | Notitie | Terug te vinden op plannen |
|---|---|---|
| Fiche 18: Woning + garage - dakbedekking - Onderdak niet zichtbaar | Binnen het kader van visuele (niet-destructieve) inspectie was monstername van het onderdak niet mogelijk zonder de zichtbare asbestverdachte bitumineus mengsel (Type: Roofing) of binnenaafwerking te beschadigen. Hierdoor kon niet worden vastgesteld of er een (asbestverdacht) onderdak aanwezig is. Bij toekomstige werkzaamheden is het dan ook ten sterkste aangeraden om een destructief onderzoek met eventuele monstername en bijhorende laboanalyse uit te voeren. | - |
