# Asbestinventarisatetest

Rechtestraat 64, 3582 Beringen

Attestnummer : 20260529-000178.000

Uitgegeven op : 29.05.2026

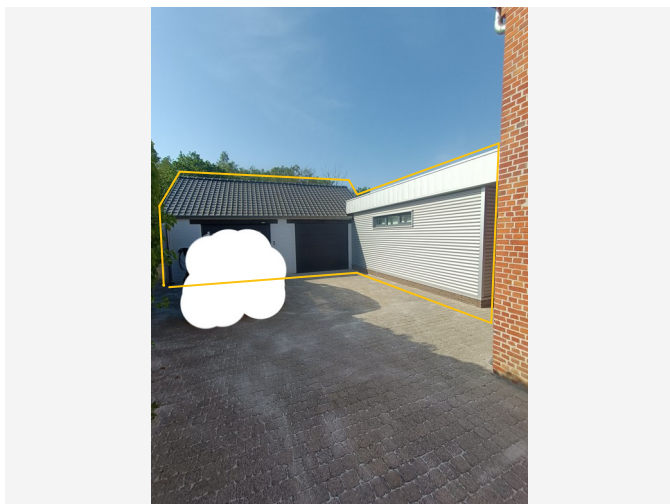
Situeringsfoto

**Bouwjaar:** 2002

*Constructies gebouwd vanaf 2001 moeten niet onderzocht worden*

| Opmerking | De bijbouw inclusief garages werd in 2002 gebouwd |

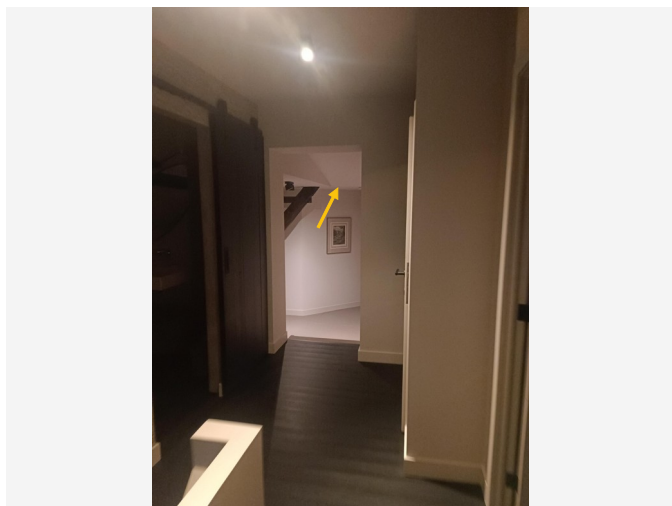
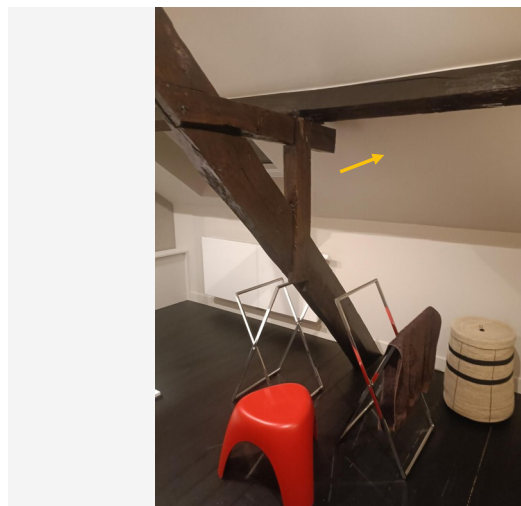
Verscheidene plafonds zijn afgewerkt met valse plafonds in plaatmateriaal.

Het is niet duidelijk of er pleisterwerk of ander verdacht asbestmateriaal aanwezig is achter / op deze valse plafonds, het is aangewezen om bijkomend onderzoek uit te voeren bij werken.

Zonder destructieve handeling is het niet mogelijk om na te gaan of er asbesthoudende materialen aanwezig zijn achter de plafond afwerking.

Als bij sloop of renovatie blijkt dat er achter deze plafonds nog pleisterwerk of asbest verdachte toepassingen aanwezig zijn, moet dit bemonsterd worden.

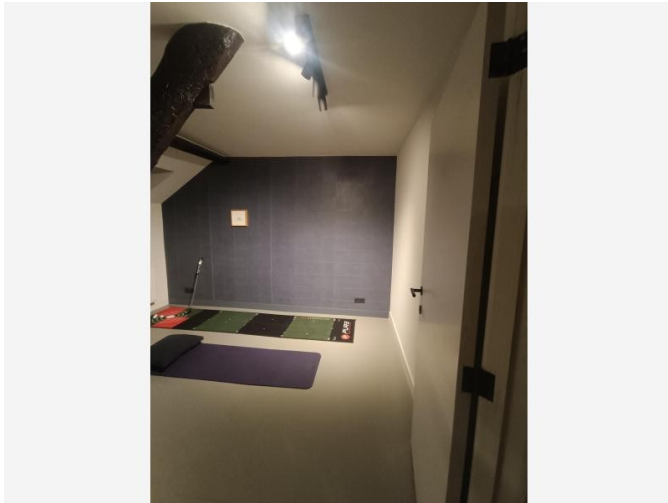
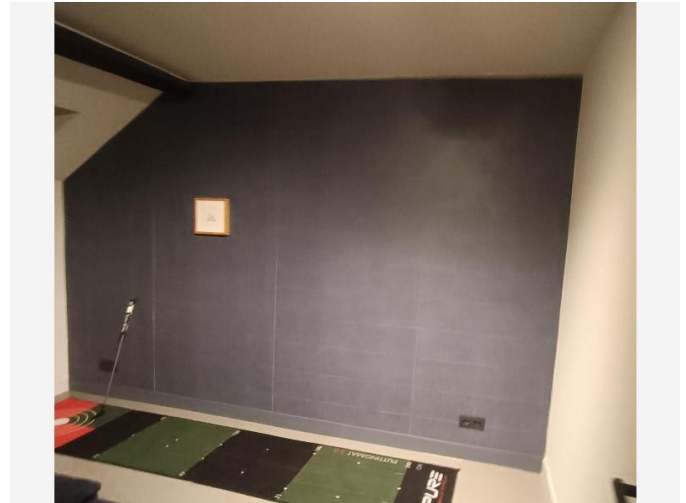
Verscheidene binnenwanden zijn afgewerkt met valse wanden in

Het is niet duidelijk of er pleisterwerk of asbest toepassingen aanwezig zijn achter/op deze valse wanden, het is aangewezen om bijkomend onderzoek uit te voeren bij werken.

Zonder destructieve handeling is het niet mogelijk om na te gaan of er asbesthoudende materialen aanwezig zijn achter de wand afwerking.

Als bij sloop of renovatie blijkt dat er achter deze wanden nog pleisterwerk of asbest verdachte toepassingen aanwezig zijn, moet dit bemonsterd worden.

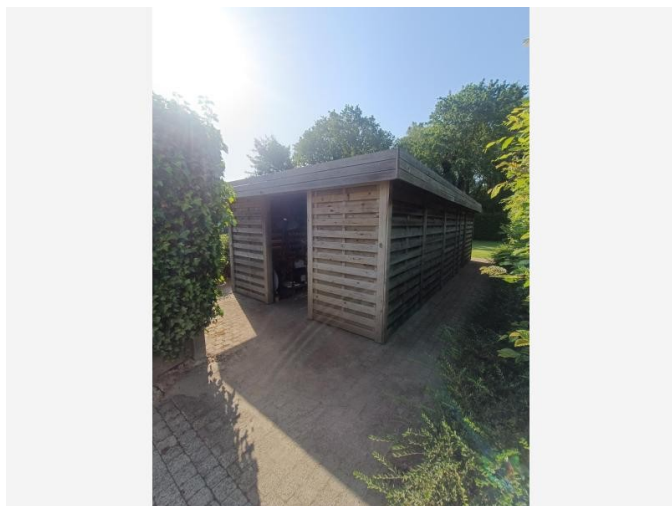
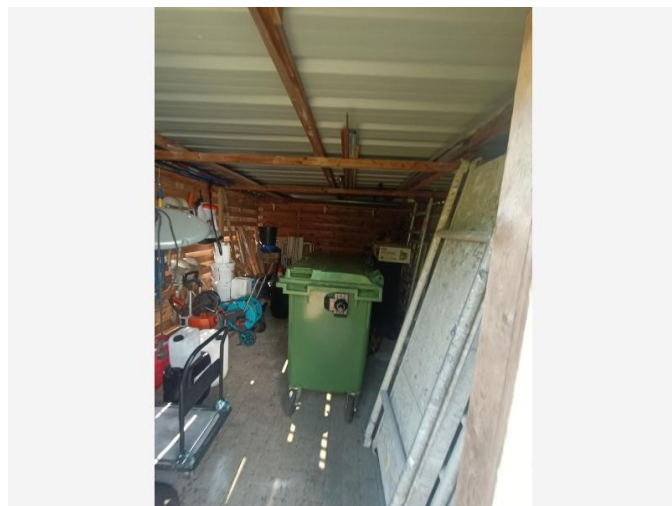
Het tuinhuis bestaat uit hout met een metalen dakconstructie en is niet asbest verdacht.

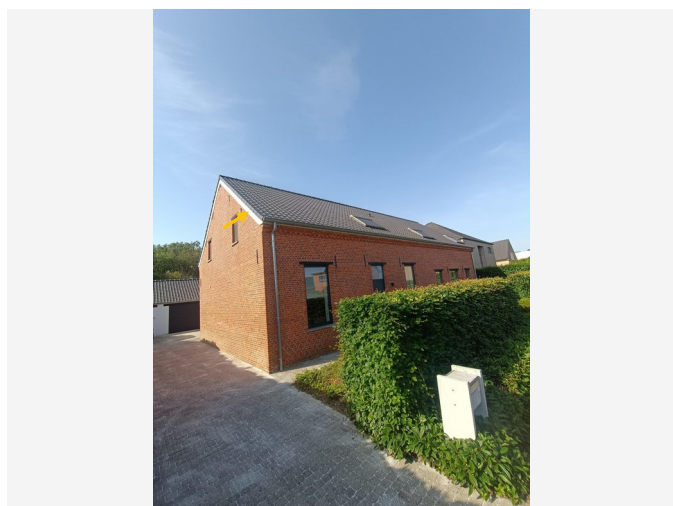
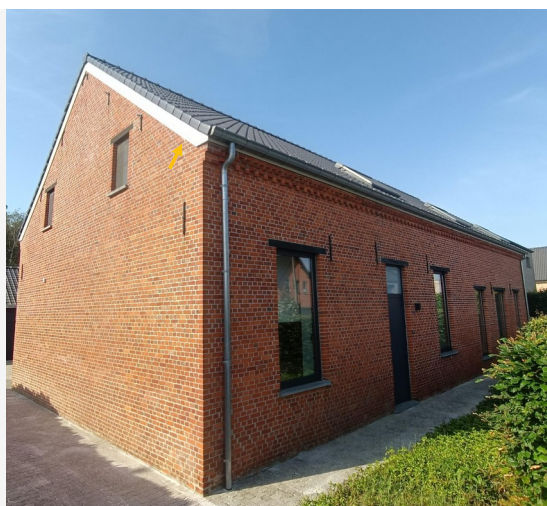
### Fiche 5: Onderdak niet verdacht

| Beschrijving | Notitie | Terug te vinden op plannen |
|---|---|---|
| Fiche 5: Onderdak niet verdacht | Het onderdak werd vernieuwd in 2018 | Plan 1.5: Hoofdgebouw plan kopie kopie |

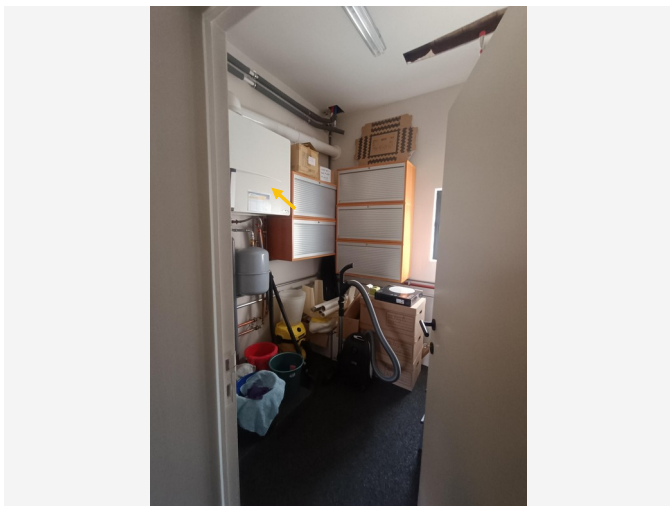
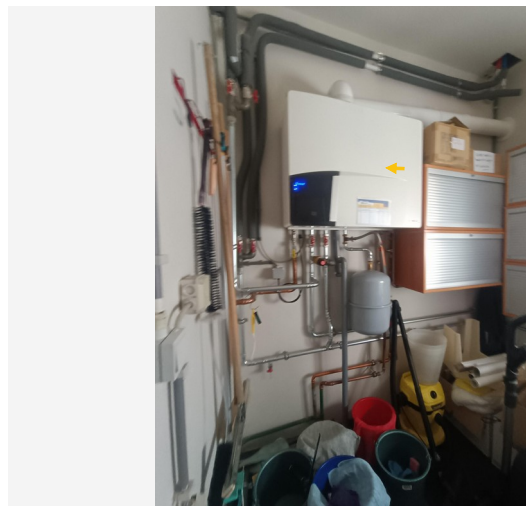
## Fiche 6: CV Ketel ATAG Q38C

| Beschrijving | Notitie | Terug te vinden op plannen |
|---|---|---|
| Fiche 6: CV Ketel ATAG Q38C | De CV ketel werd gecontroleerd( bwj 2018 ) en is niet asbest verdacht geen risico bouwjaar. | Plan 1.2: Grondplan gelijkvloers |

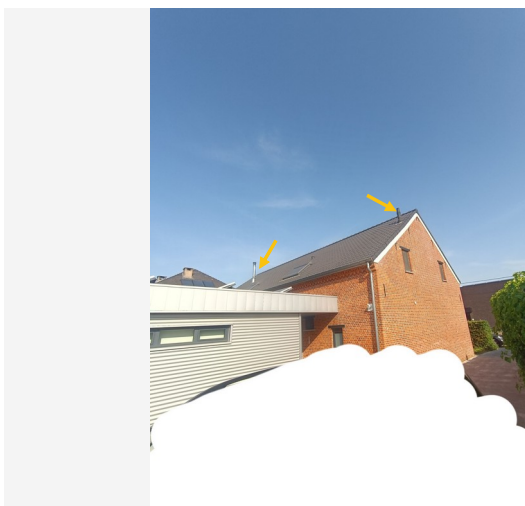
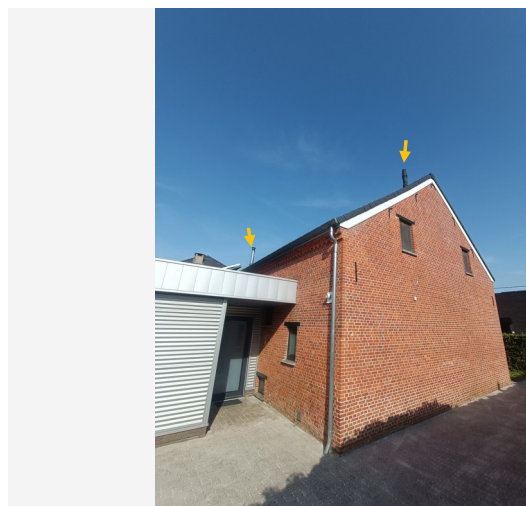
## Fiche 7: Schouwbuizen niet verdacht.

| Beschrijving | Notitie | Terug te vinden op plannen |
|---|---|---|
| Fiche 7: Schouwbuizen niet verdacht. | De schouwbuis wordt gecontroleerd. deze bestaat uit inox en pvc en bevat geen asbest verdachte materialen. | Plan 1.6: Hoofdgebouw plan kopie kopie kopie |

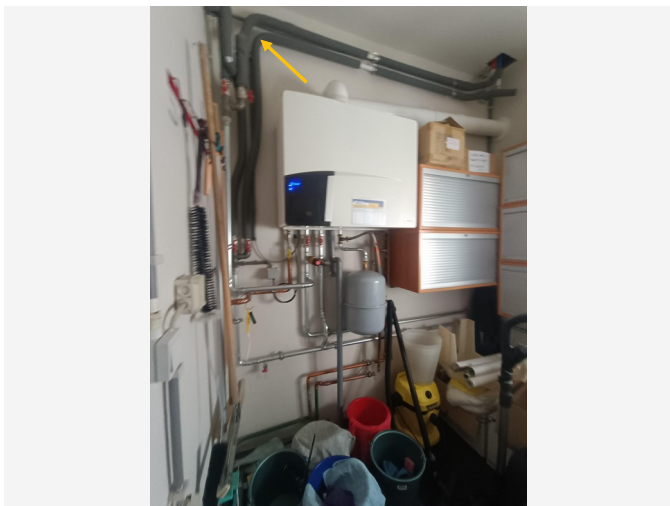
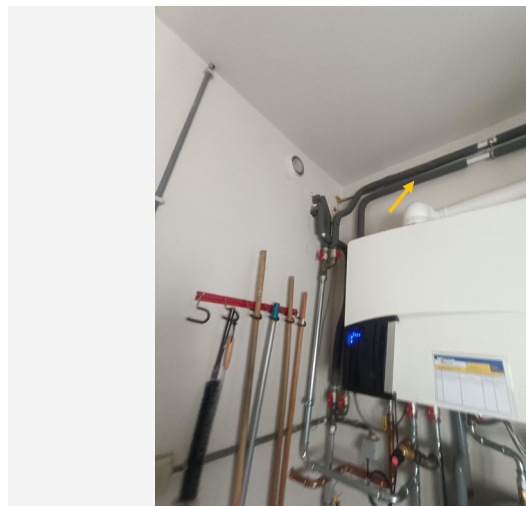
## Fiche 8: Leidingisolatie: niet verdacht

| Beschrijving | Notitie | Terug te vinden op plannen |
|---|---|---|
| Fiche 8: Leidingisolatie: niet verdacht | De thermische isolatie is visueel als niet-asbestverdacht beoordeeld. | - |

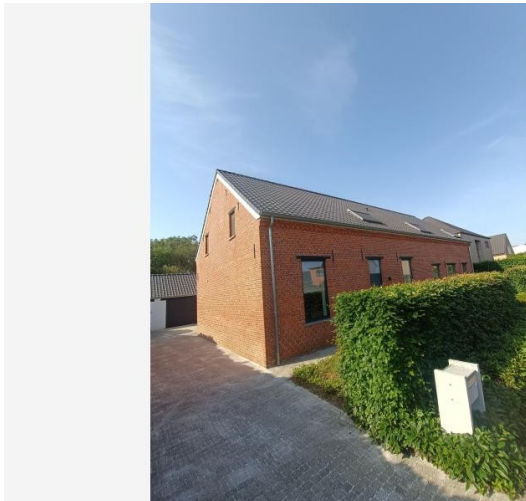
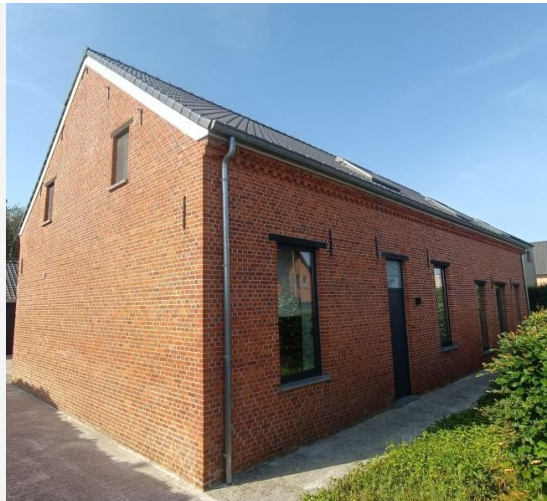
## Fiche 9: Dakbedekking woning niet verdacht.

| Beschrijving | Notitie | Terug te vinden op plannen |
|---|---|---|
| Fiche 9: Dakbedekking woning niet verdacht. | De dakbedekking werd vernieuwd in 2018. | Plan 1.4: Hoofdgebouw plan kopie |

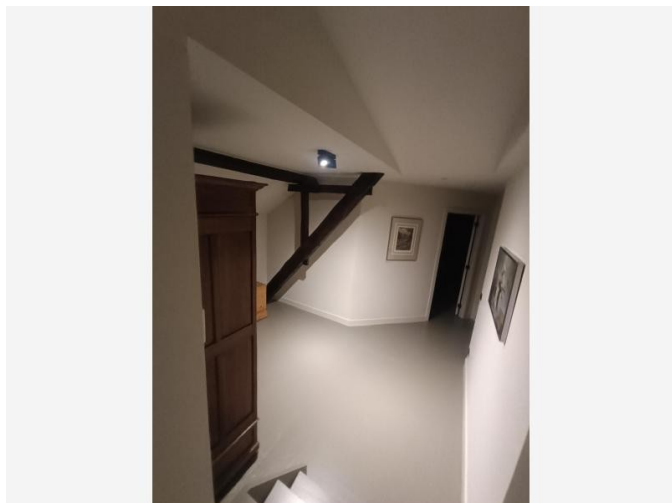
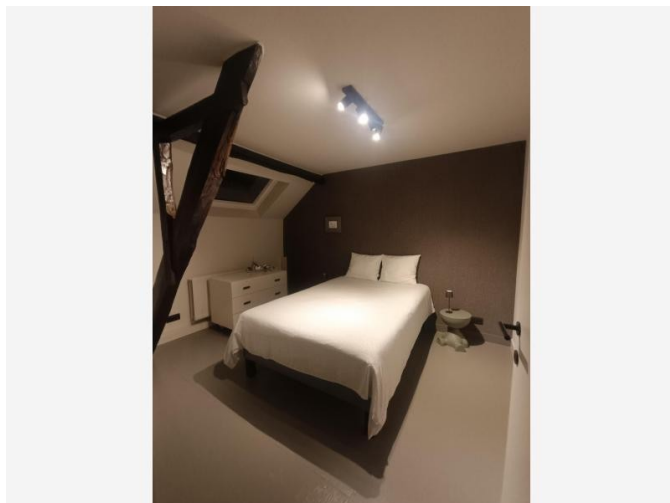
### Fiche 10: pleisterwerk (niet aanwezig)

| Beschrijving | Notitie | Terug te vinden op plannen |
|---|---|---|
| Fiche 10: pleisterwerk (niet aanwezig) | pleisterwerk (niet aanwezig) in het inspectie gebied. | - |

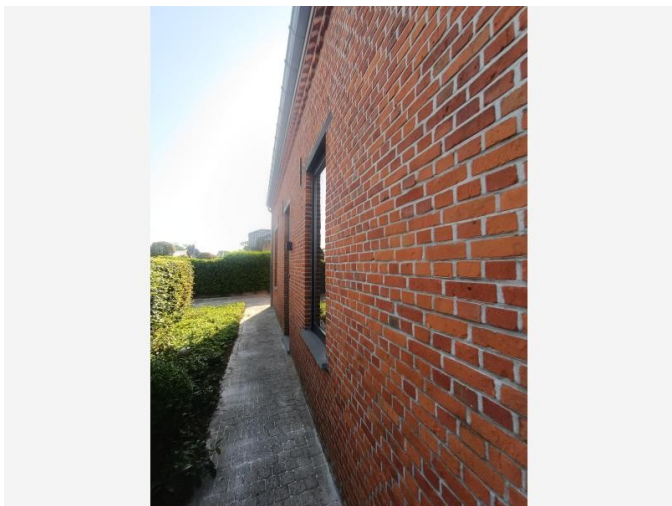
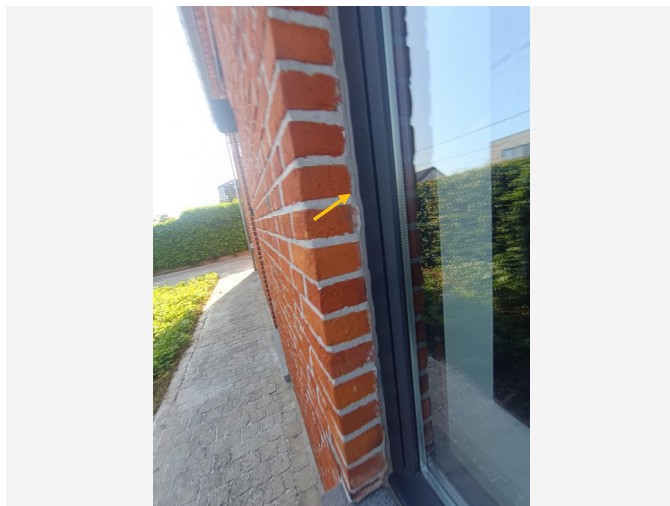
## Fiche 12: Kit ramen en deuren (niet aanwezig)

| Beschrijving | Notitie | Terug te vinden op plannen |
|---|---|---|
| Fiche 12: Kit ramen en deuren (niet aanwezig) | Er is geen afdichtingsmateriaal aanwezig. | Plan 1.2: Grondplan gelijkvloers<br>Plan 1.3: Grondplan verdieping 1 |
