# Asbestinventarisatetest

Grasperkdreef 6, 2900 Schoten

Attestnummer : **20260703-000242.000**

Uitgegeven op : **03.07.2026**

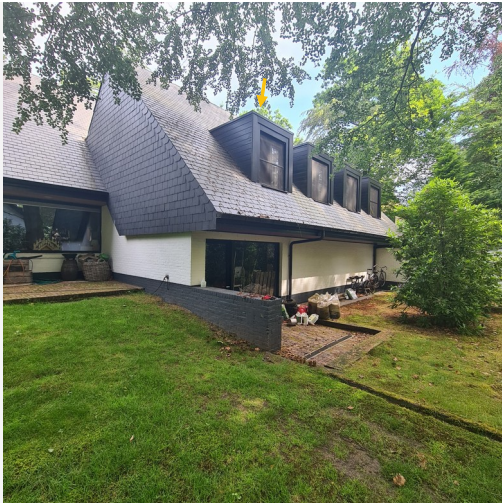
Situeringsfoto

**Reden:** Het te onderzoeken materiaal situeert zich hoger dan 3,50 m te rekenen vanaf een veilige ondergrond

**Uitleg van de asbestdeskundige:** Toepassingen op een hoogte van meer dan 350cm vanaf een veilige ondergrond, maken geen deel uit van de te onderzoeken toepassingen in het kader van een niet-destructief asbestinventarisatetest.

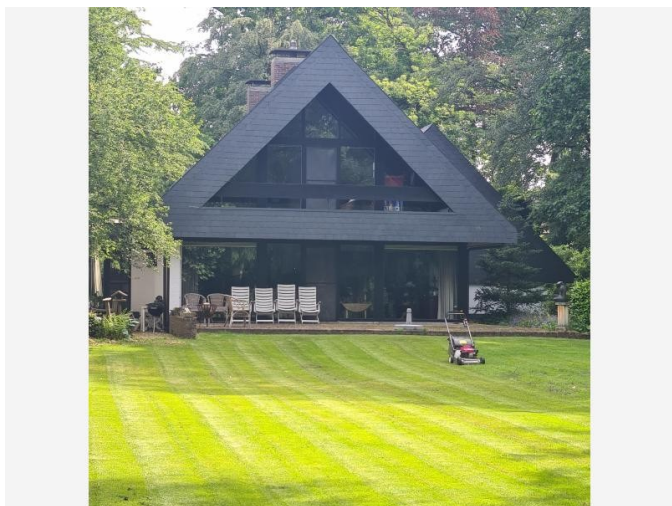
*Situeringsfoto*

**Reden:** Het te onderzoeken materiaal situeert zich hoger dan 3,50 m te rekenen vanaf een veilige ondergrond

**Uitleg van de asbestdeskundige:** De schouw is niet langst de binnenzijde te inspecteren, er kan een asbestverdachte toepassing aanwezig zijn in en bovenop de schouw.

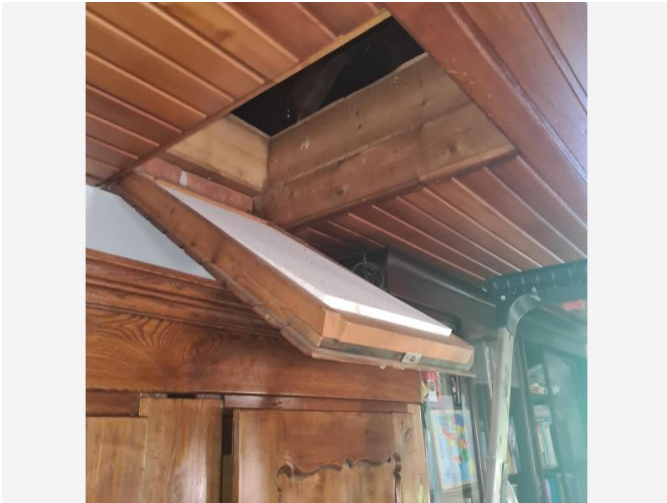
*Situeringsfoto*

**Reden:** Slotvaste toegangspoort, -deur of -luik

**Uitleg van de asbestdeskundige:** Het luik gaat niet helemaal open.

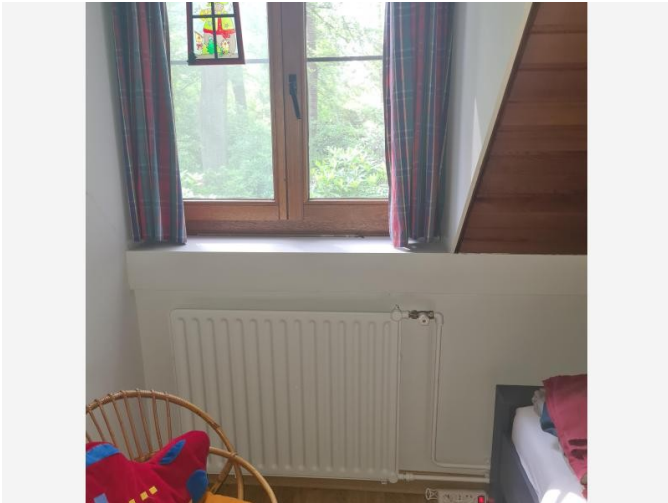
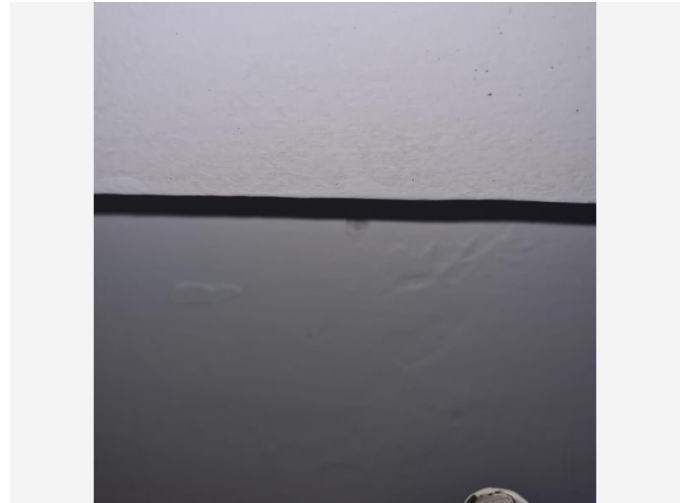
## Fiche 4: Bezetting muren

Geen asbest

| # | Type | Referentie | Resultaat |
|---|---|---|---|
| 4.1 | Mengmonster | 1. Bezetting muren | Geen asbest |

| Opmerking | Stooklokaal en garage: geen bezetting aanwezig.<br>Wc en badkamers zijn voorzien van wandtegels. |

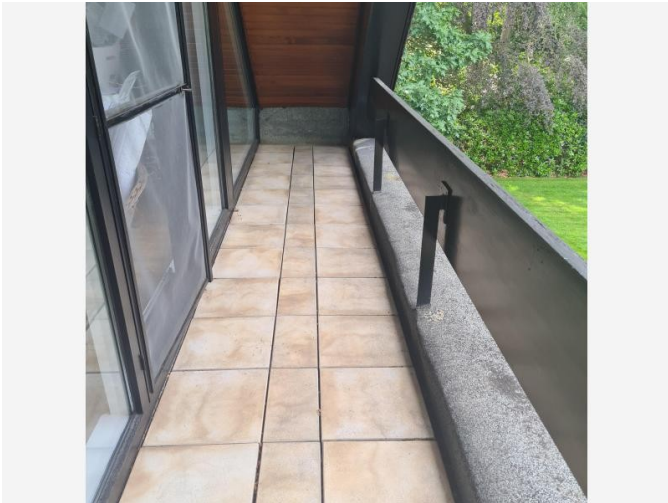
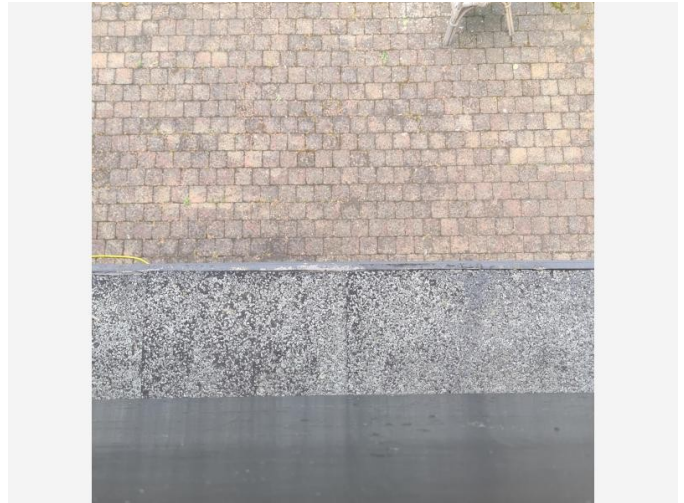
## Fiche 5: Roofing platdak

Geen asbest

| # | Type | Referentie | Resultaat |
|---|---|---|---|
| 5.1 | Puntmonster | 2. Roofing woning | Geen asbest |

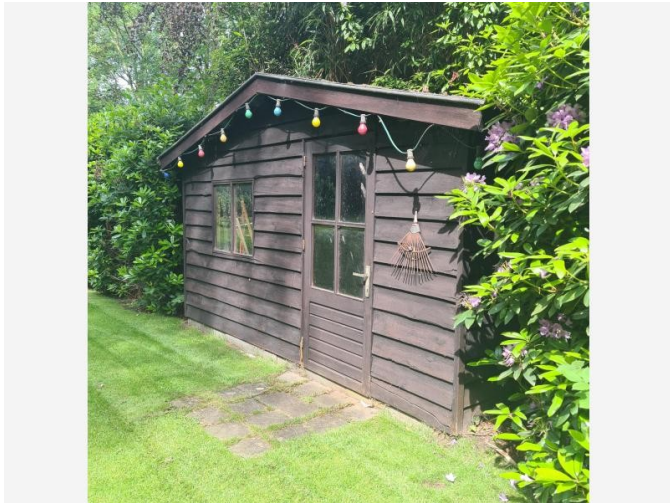
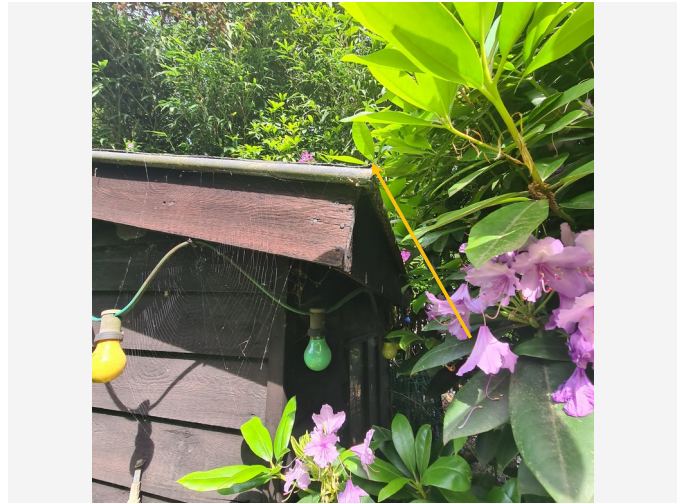
## Fiche 6: Roofing tuinhuis

Geen asbest

| # | Type | Referentie | Resultaat |
|---|---|---|---|
| 6.1 | Puntmonster | 3. Roofing tuinhuis | Geen asbest |

| Opmerking | Staal genomen van tuinhuis |

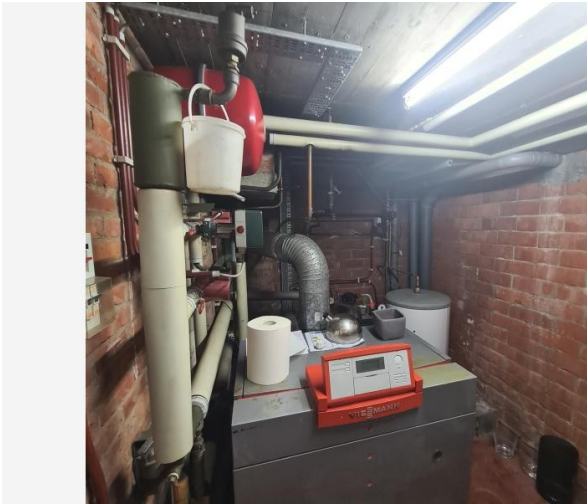
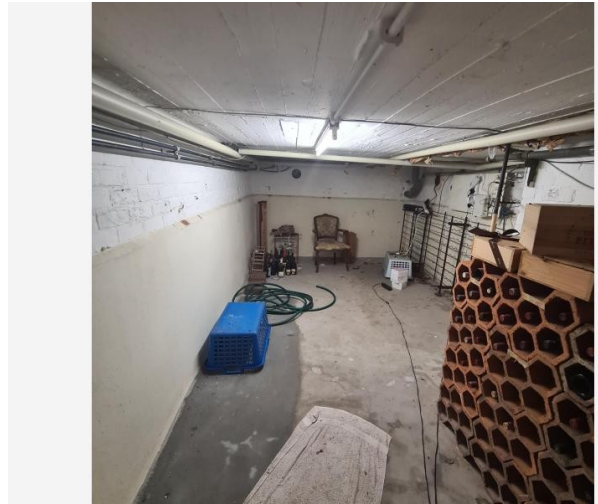
## Fiche 7: Leidingisolatie

| Beschrijving | Notitie | Terug te vinden op plannen |
|---|---|---|
| Fiche 7: Leidingisolatie | Rond de leidingen is een mouche voorzien, dit bij de leidingen in het stooklokaal, alsook bij de leidingen in de kelder. | - |

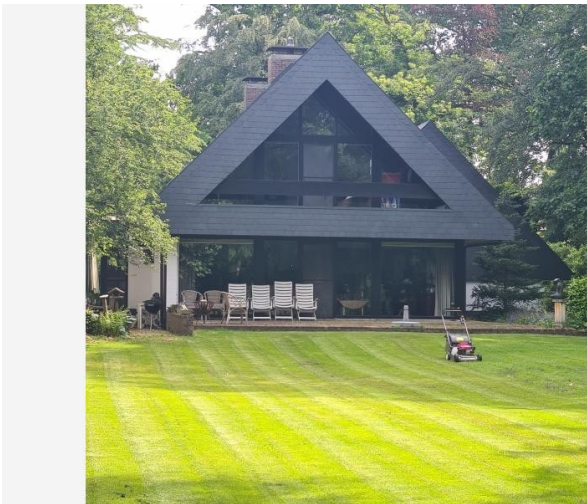
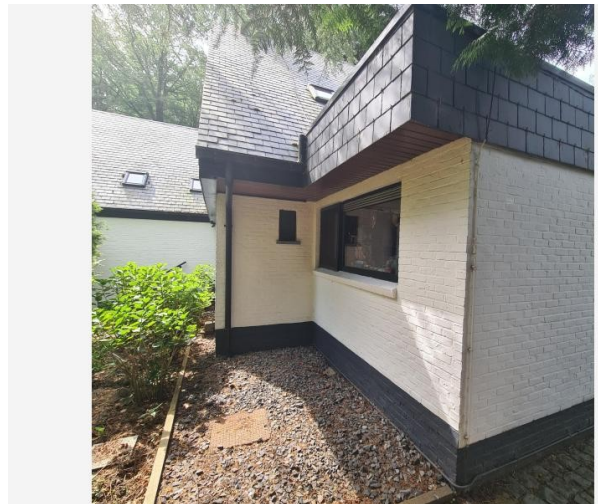
## Fiche 8: Natuurleien woning

| Beschrijving | Notitie | Terug te vinden op plannen |
|---|---|---|
| Fiche 8: Natuurleien woning | Het dak en een gedeelte van de gevels zijn voorzien in natuurleien. | Plan 1.3: 1ste verdieping<br>Plan 1.4: Dakplan - zolder |

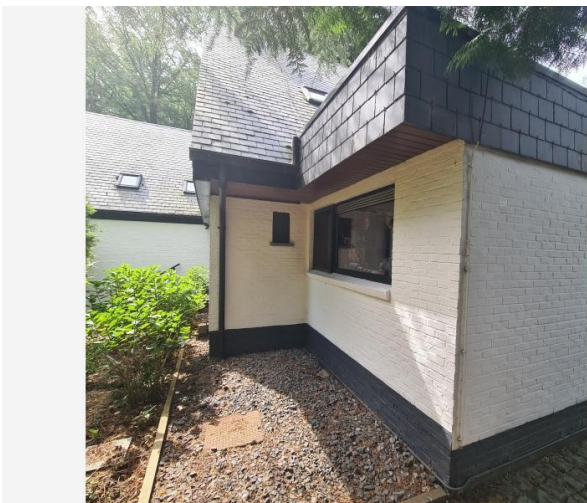
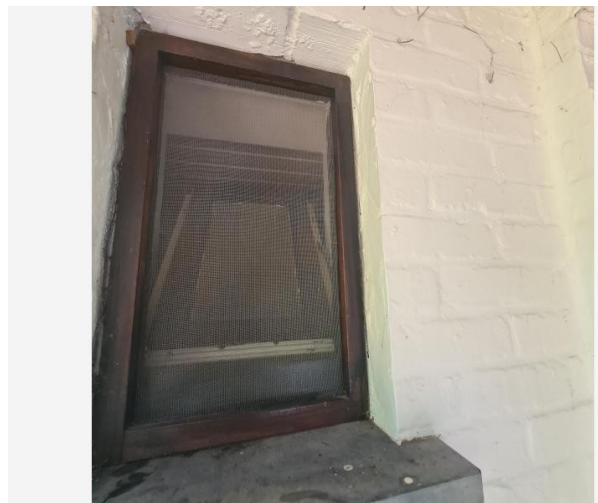
## Fiche 9: Kit buitenschrijnwerk

| Beschrijving | Notitie | Terug te vinden op plannen |
|---|---|---|
| Fiche 9: Kit buitenschrijnwerk | De kit is niet asbestverdacht, niet bij de aansluiting gevel en raam, als bij aansluiting raam/glas. | - |

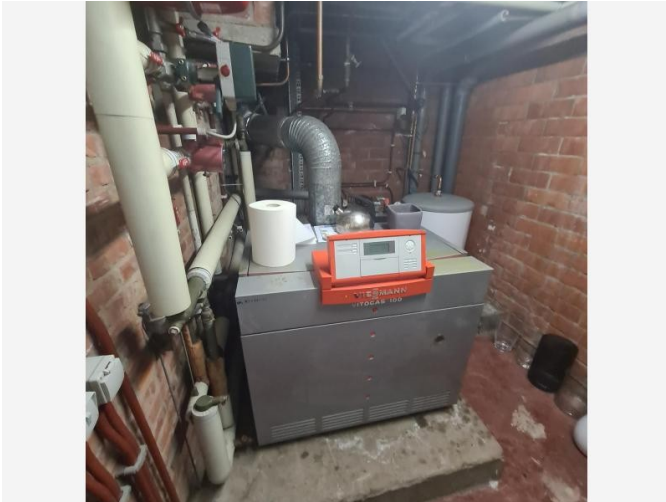
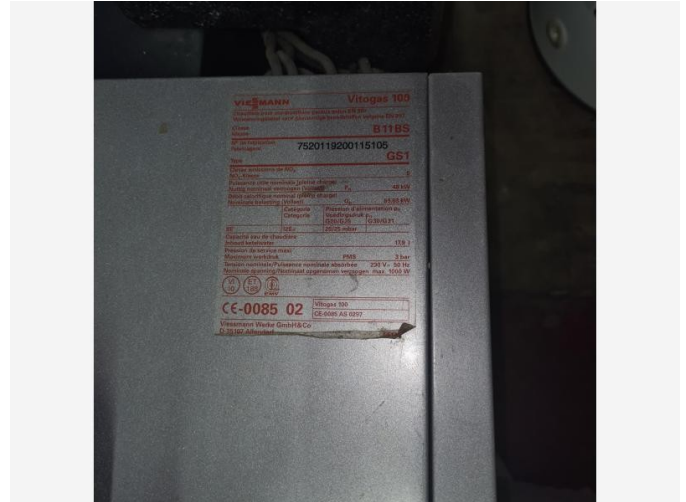
## Fiche 10: Verwarmingsketel

| Beschrijving | Notitie | Terug te vinden op plannen |
|---|---|---|
| Fiche 10: Verwarmingsketel | De verwarmingsketel is een ketel van na 2001, voorzien van een CE markering. | Plan 1.2: gelijkvloers |

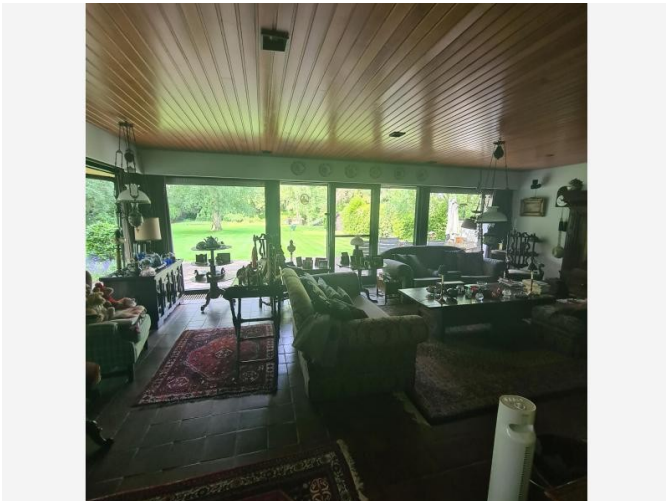
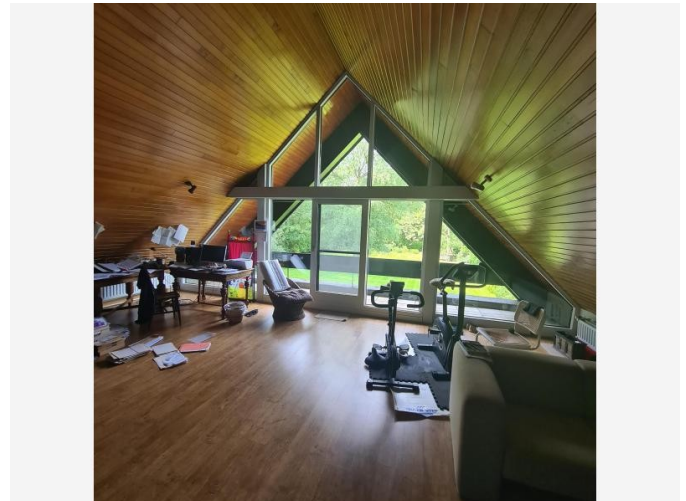
## Fiche 11: Plafonds uit niet asbestverdacht materiaal

| Beschrijving | Notitie | Terug te vinden op plannen |
|---|---|---|
| Fiche 11: Plafonds uit niet asbestverdacht materiaal | <p>De plafonds zijn gemaakt van niet-asbestverdachte materialen (bijvoorbeeld laminaat, gyproc, ...), deze toepassingen zijn niet asbestverdacht. We hebben echter niet kunnen vaststellen of er mogelijk asbestverdachte of asbesthoudende materialen achter deze toepassingen aanwezig zijn. Bij renovatie of sloop is het aangeraden om een destructief onderzoek te laten uitvoeren van deze toepassingen.</p> <p>Plafond garage en stooklokaal zijn niet voorzien van bezetting.</p> | Plan 1.2: gelijkvloers<br>Plan 1.3: 1ste verdieping |

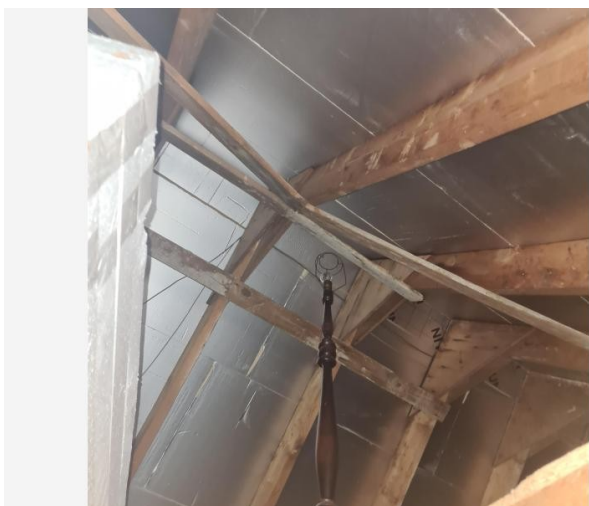
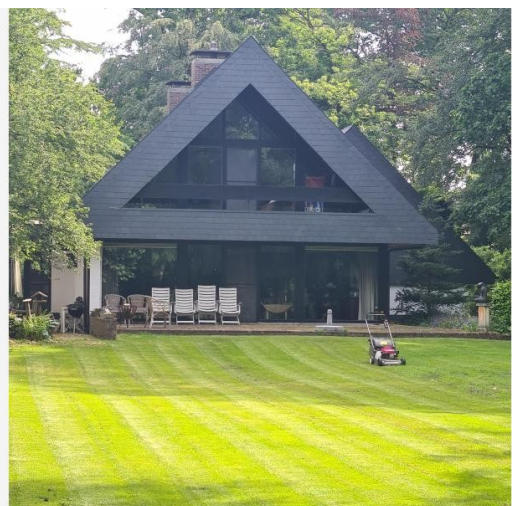
### Fiche 12: Onderdak (niet waarneembaar)

| Beschrijving | Notitie | Terug te vinden op plannen |
|---|---|---|
| Fiche 12: Onderdak (niet waarneembaar) | <p>Het onderdak is van binnenuit niet bereikbaar. Langs buiten is het dak bekleed met natuurleien. Hierdoor is een eventueel asbestverdacht onderdak niet waarneembaar zonder uitbreiding naar een aanvullend destructief onderzoek.</p> <p>Laat dit controleren bij werken door een bevoegd technicus.</p> | Plan 1.4: Dakplan - zolder |
