Asbestinventarisatetest

Bieststraat 177, 3191 Boortmeerbeek

Attestnummer : 20260703-000238.000

Uitgegeven op : 03.07.2026

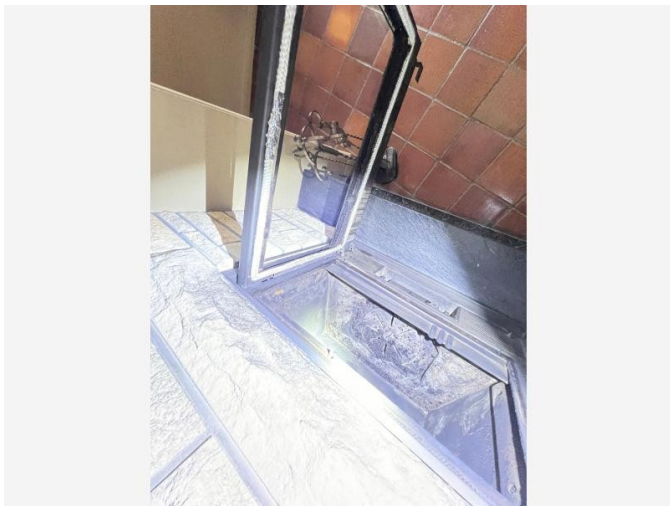
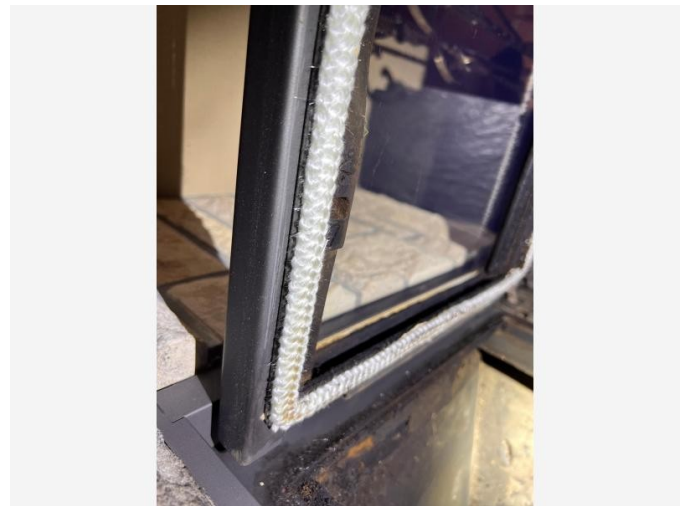
Informatie over een niet-asbestverdacht materiaal

Basis voor advies	De asbestdeskundige beoordeelt het materiaal als niet-asbestverdacht.
--------------------------	---

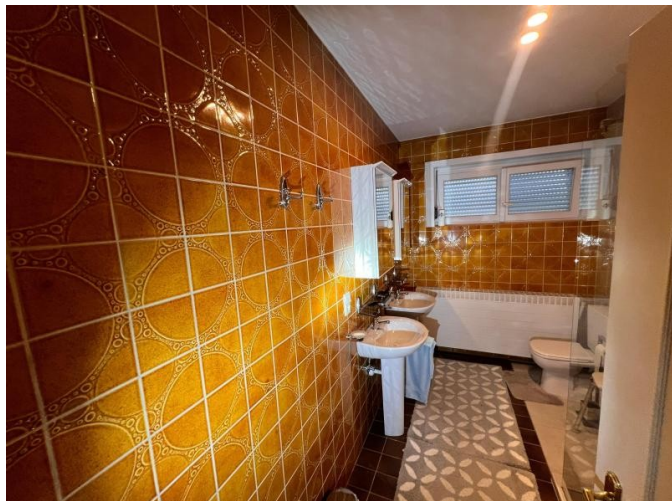
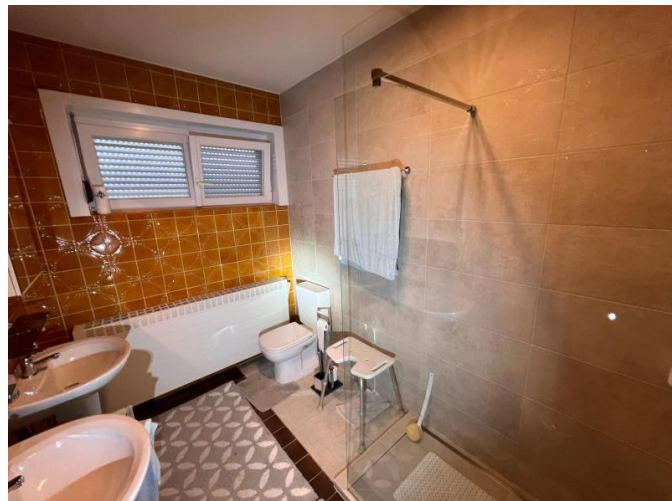
Fiche 2: niet inspecteerbaar zonder het te beschadigen

Informatie over een materiaal dat de asbestdeskundige niet kan waarnemen of vaststellen

De achterliggende materialen achter de tegelafwerking konden tijdens de inspectie niet worden beoordeeld, aangezien deze niet zichtbaar of toegankelijk waren zonder het verwijderen of beschadigen van de tegels. Het uitvoeren van dergelijke destructieve handelingen valt buiten het kader van deze niet-destructieve IP2-inspectie. Hierdoor kan geen uitspraak worden gedaan over de aard en samenstelling van eventuele verborgen materialen achter de tegelafwerking.

Basis voor advies	Beoordeling op basis van expertise, zonder een vaststelling door de asbestdeskundige.
-------------------	---

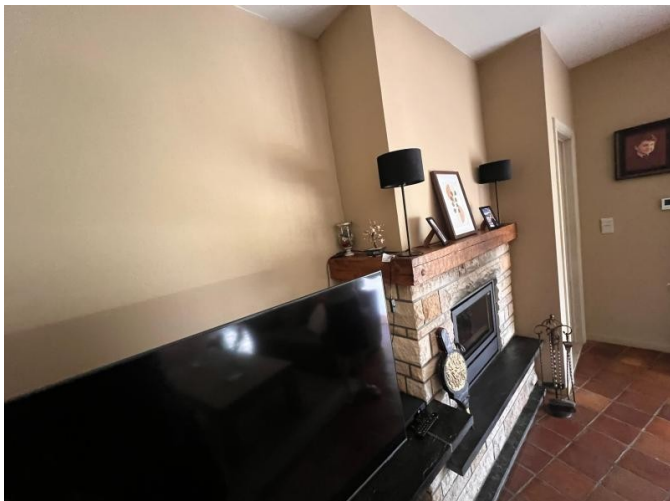
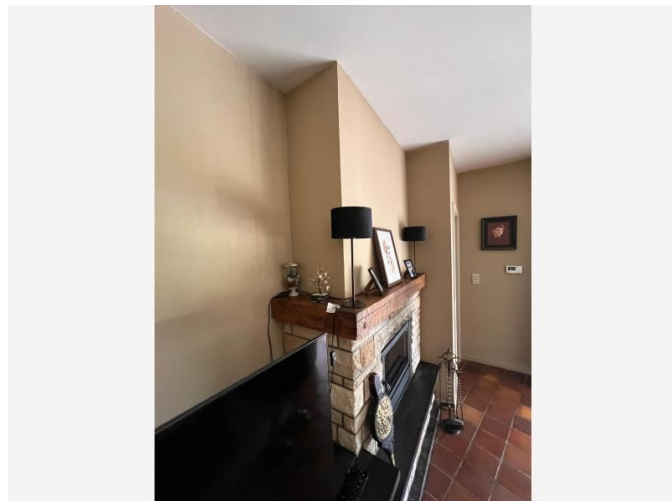
Fiche 3: niet inspecteerbaar zonder het te beschadigen

Informatie over een materiaal dat de asbestdeskundige niet kan waarnemen of vaststellen

De achterliggende en afgeschermd materialen konden tijdens de inspectie niet worden beoordeeld, aangezien deze niet zichtbaar of toegankelijk waren zonder het uitvoeren van destructieve handelingen. Hierdoor kan geen uitspraak worden gedaan over de aard en samenstelling van deze verborgen materialen binnen het kader van deze niet-destructieve IP2-inspectie.

Basis voor advies	Beoordeling op basis van expertise, zonder een vaststelling door de asbestdeskundige.
Primaire drager	HVAC infrastructuur en uitrusting

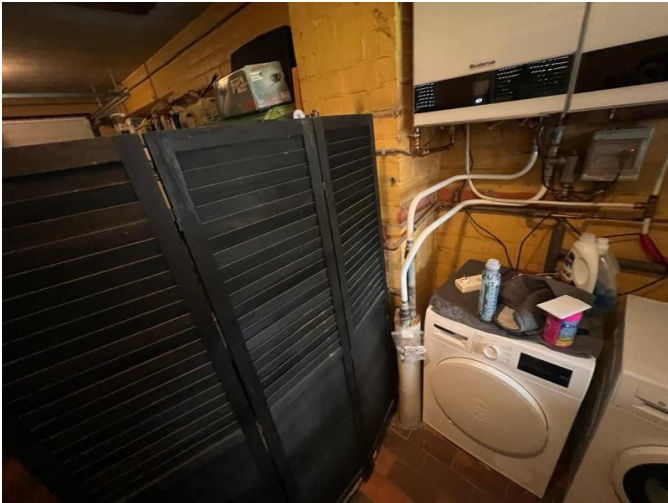
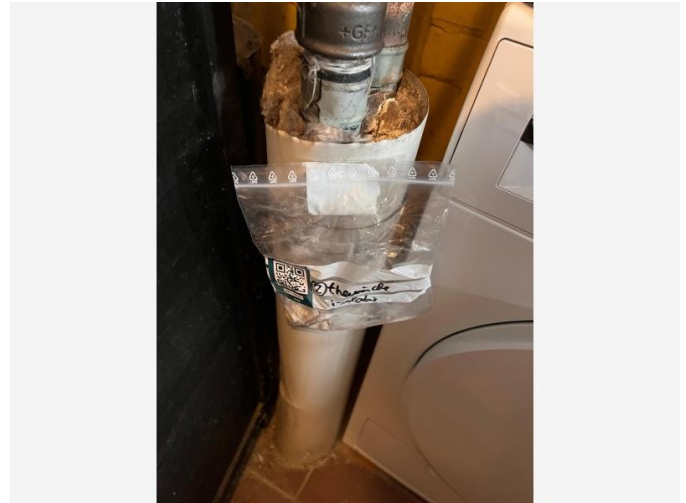
Geen asbest

#	Type	Referentie	Resultaat
4.1	Mengmonster	2	Geen asbest

Beschrijving	thermische isolatie rond de leiding
Omgeving	Binnen
Primaire drager	Sanitaire infrastructuur en uitrusting (toe- en afvoer)
Bindmiddel van materiaal	Gips - kalk
Gebondenheid op basis van bindmiddel	Niet-hechtgebonden
Hoeveelheid (lengte - omtrek - dikte - aantal)	<ul style="list-style-type: none">• 1,00 m - 80,00 cm - 5,00 cm - 1 stuk
Totaal volume	0,04 m ³
Identificatiemethode	Een monstername door de asbestdeskundige met laboanalyse door een asbestlabo.
Destructieve handeling voor identificatie	Nee

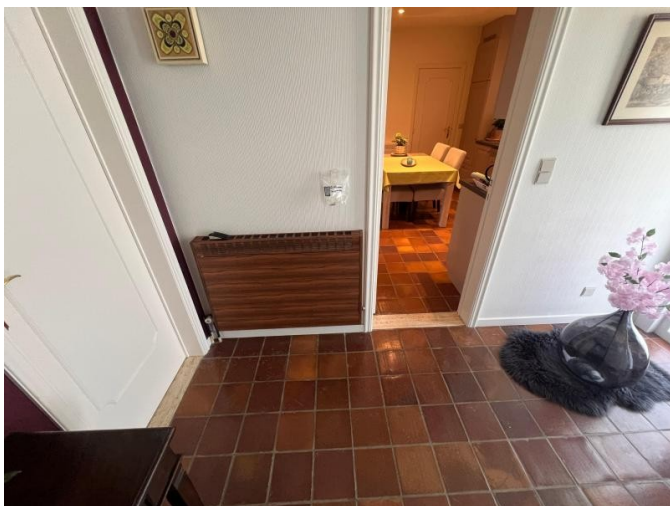
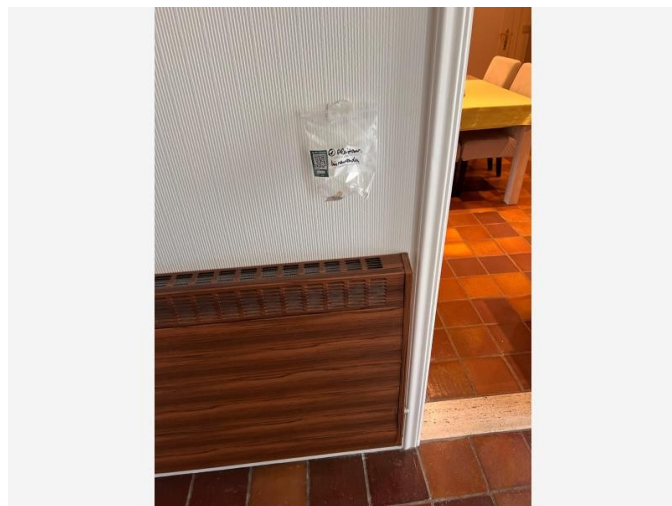
Fiche 5: Pleisterwerk binnenwanden

Geen asbest

#	Type	Referentie	Resultaat
5.1	Mengmonster	1	Geen asbest

Beschrijving	Pleisterwerk binnenwanden
Omgeving	Binnen
Primaire drager	Binnenwand
Bindmiddel van materiaal	Gips - kalk
Gebondenheid op basis van bindmiddel	Niet-hechtgebonden
Hoeveelheid (oppervlakte - dikte - aantal)	• 150,00 m ² - 2,00 cm - 1 stuk
Totaal volume	3,00 m ³
Identificatiemethode	Een monstername door de asbestdeskundige met laboanalyse door een asbestlabo.
Destructieve handeling voor identificatie	Nee
Opmerking	De hoeveelheid is een zo nauwkeurig mogelijke opmeting. Hieraan kunnen evenwel geen rechten worden ontleend.
