# Asbestinventarisatetest

Parklaan 1C/0301, 8430 Middelkerke

Attestnummer : 20260619-000325.000

Uitgegeven op : 19.06.2026

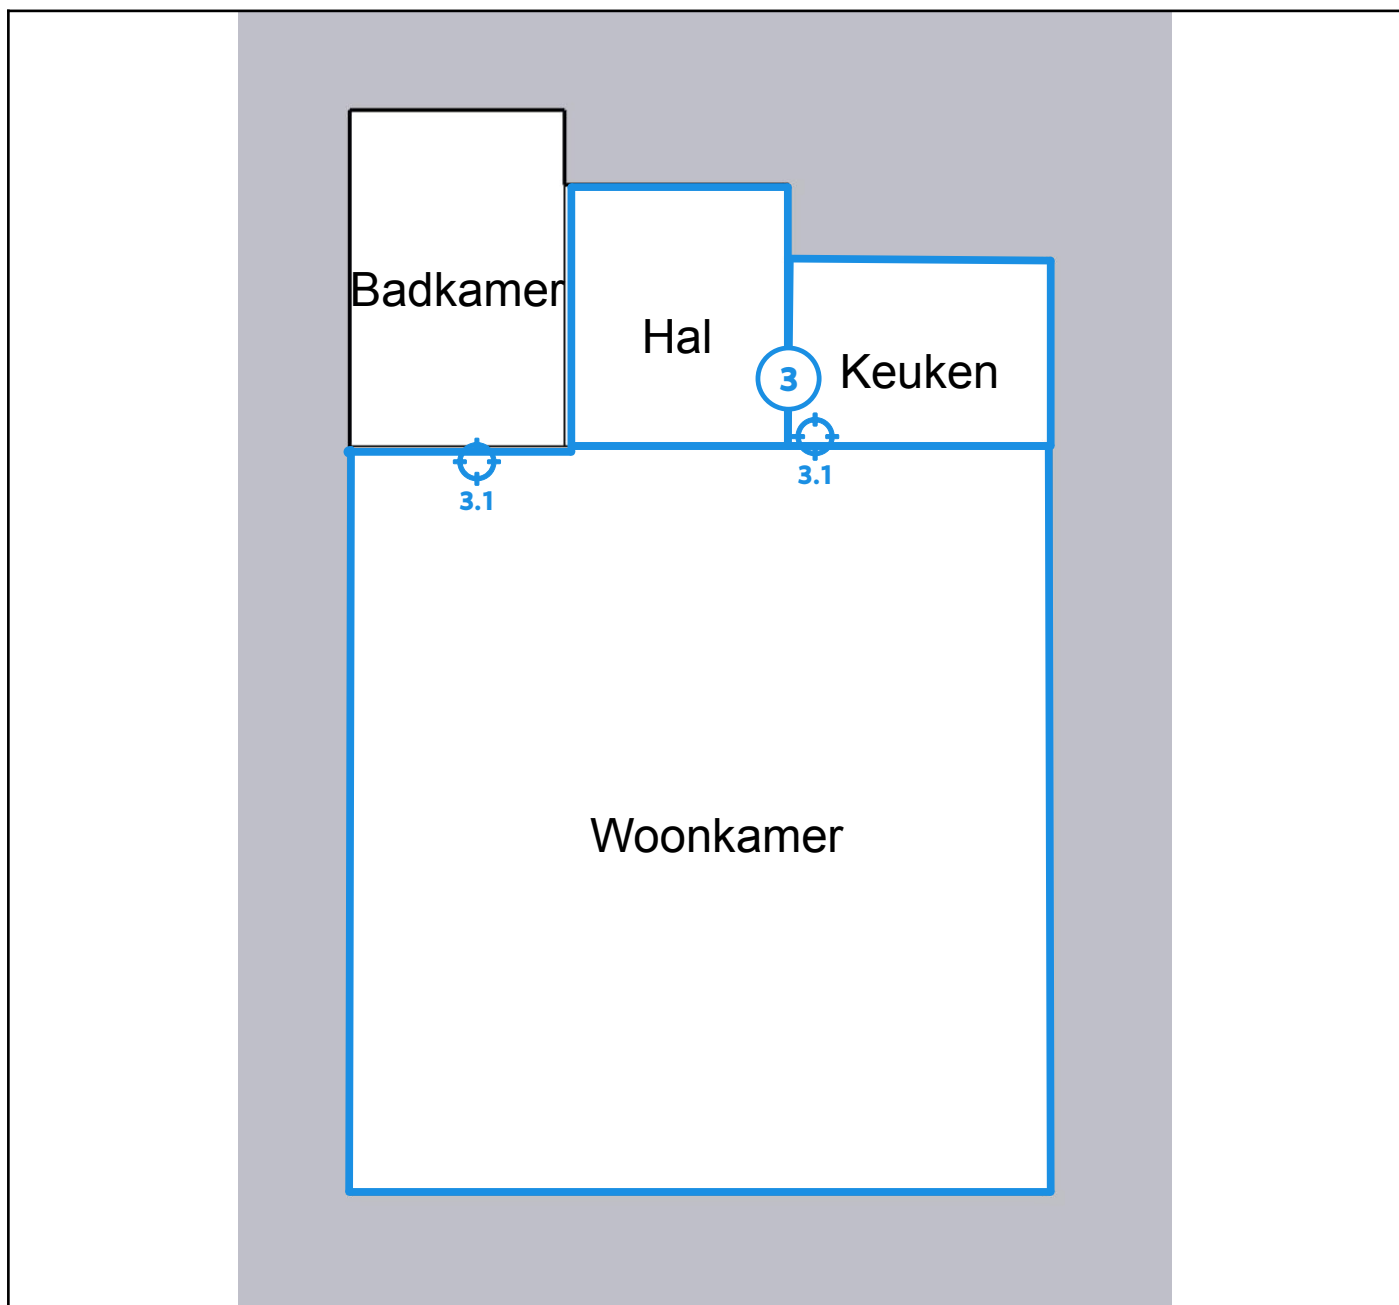
## Plan 1.1: Plan appartement

Beschrijving	Type	Actie
3. Pleisterwerk - Muur	Geen asbest	-
3.1 Code: MM01	Mengmonster	-

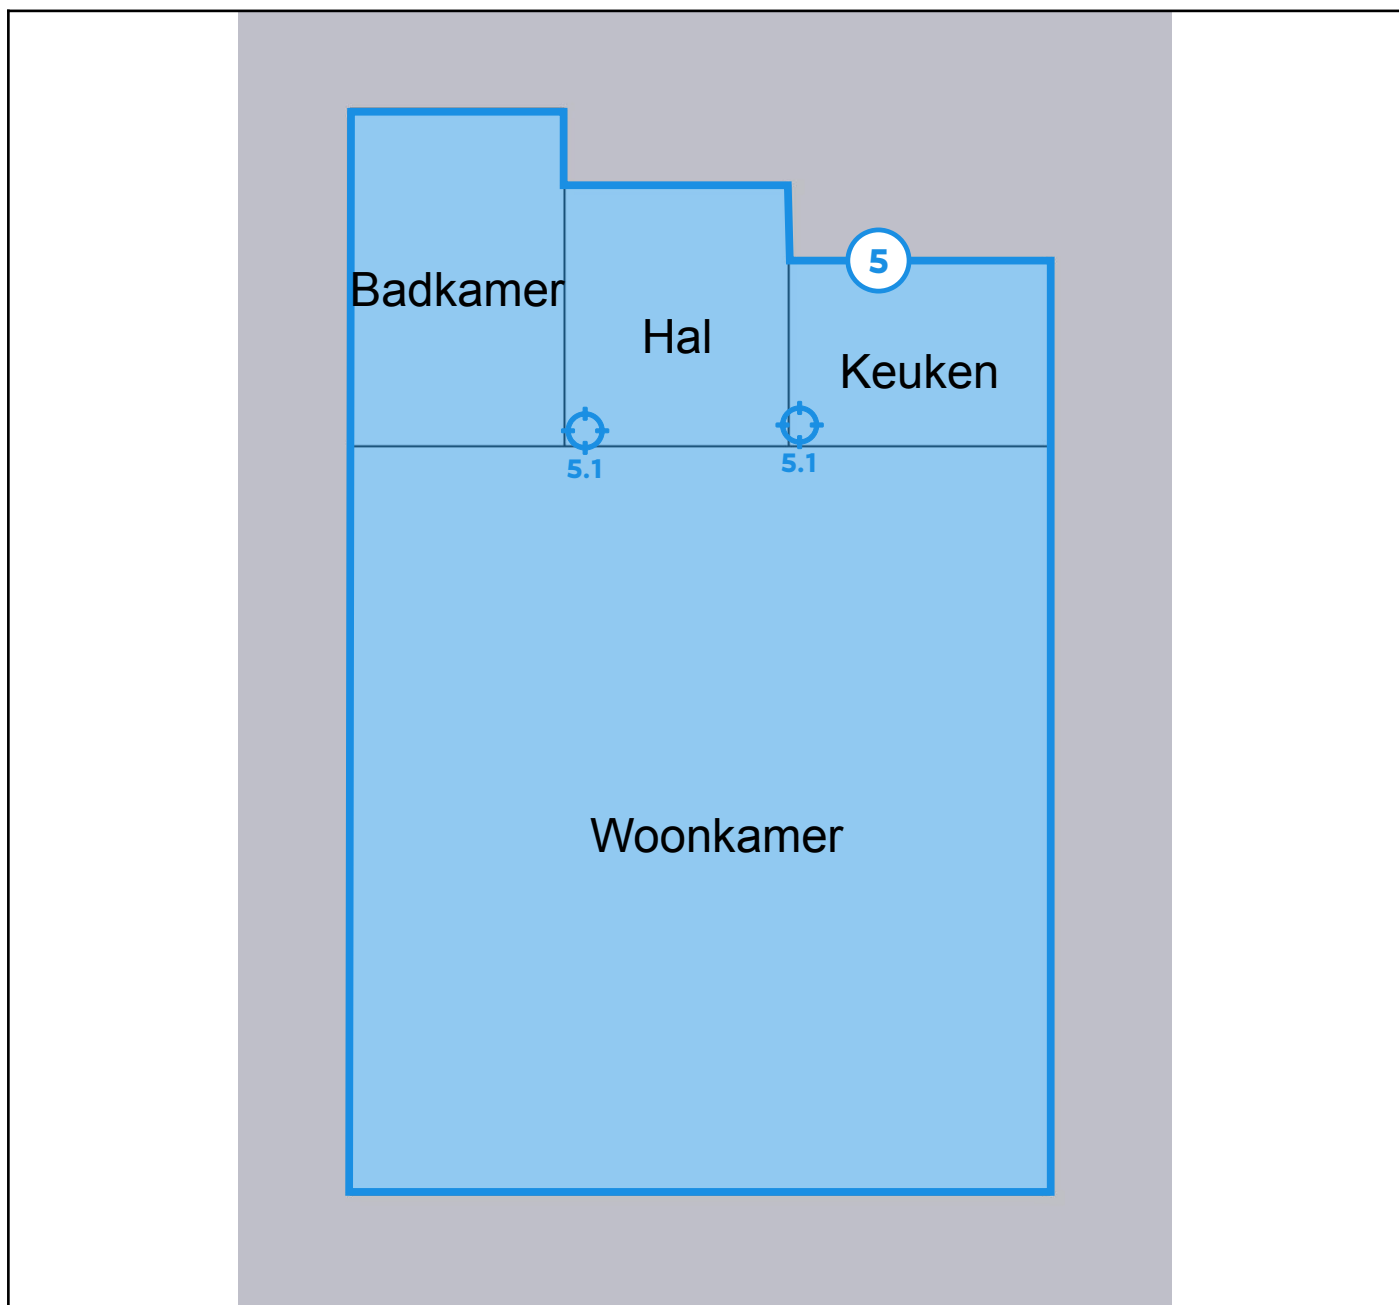
## Plan 1.2: Plan appartement

Beschrijving	Type	Actie
5. Pleisterwerk - Plafond	Geen asbest	-
5.1 Code: MM02	Mengmonster	-

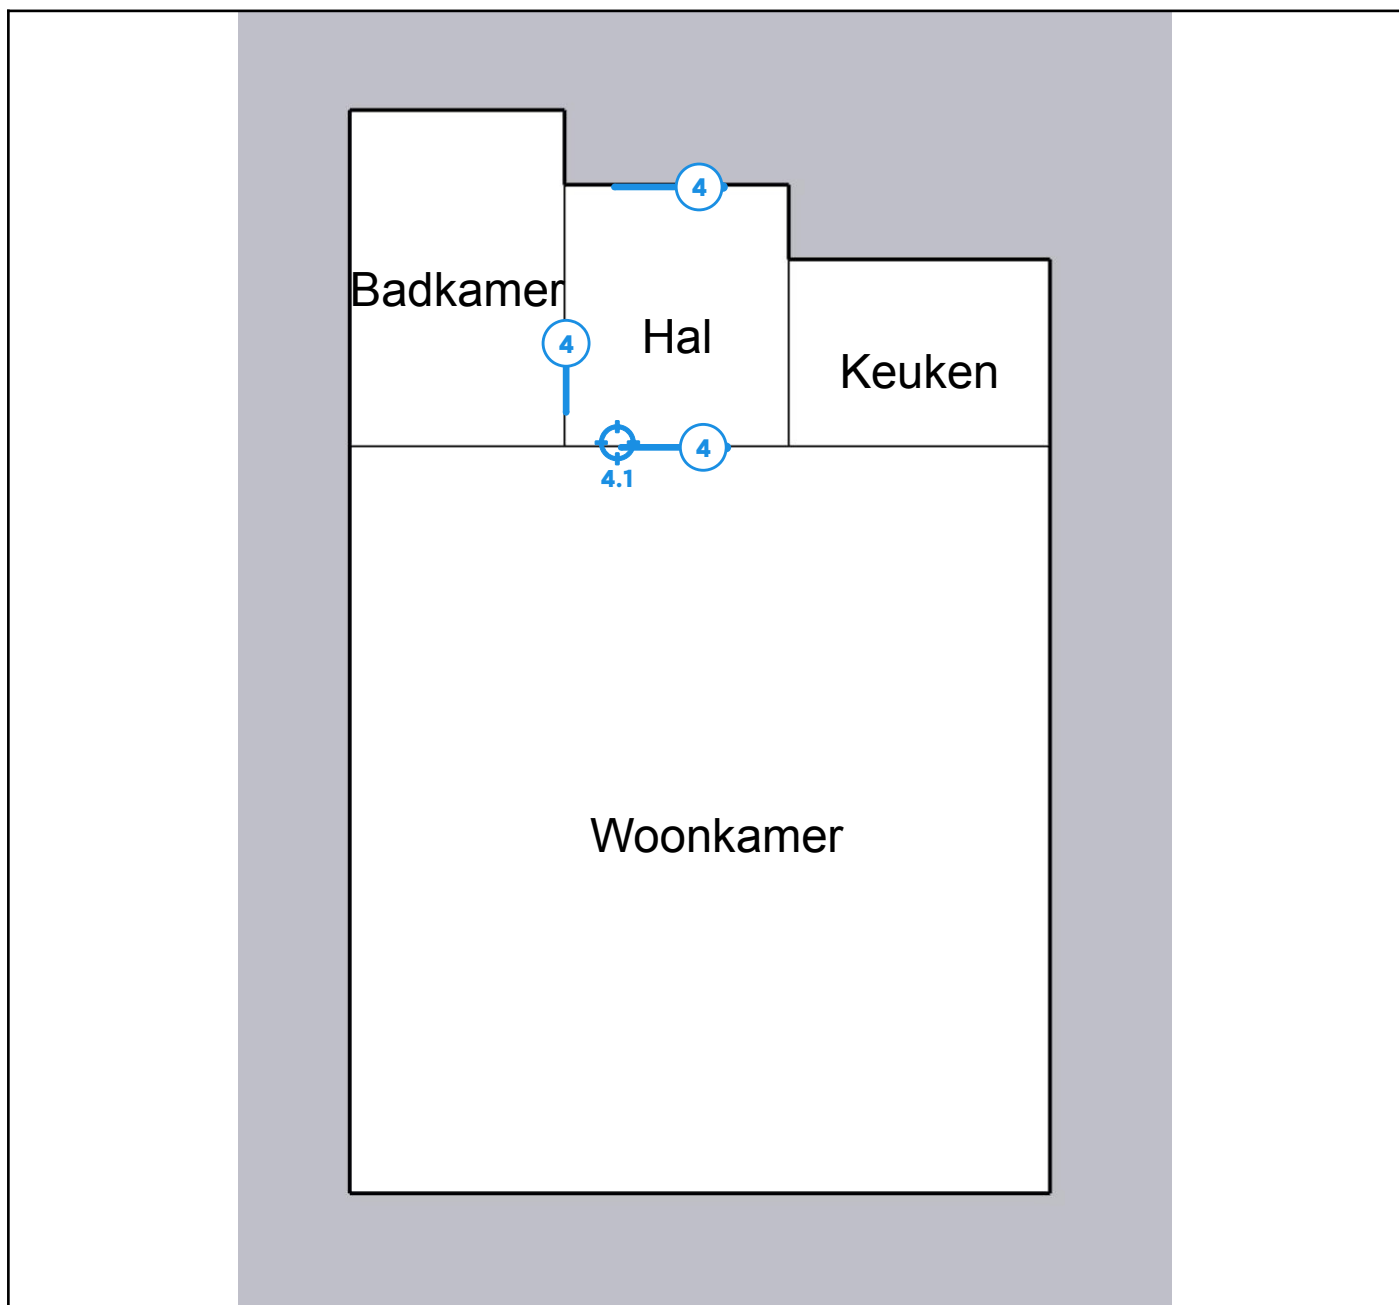
## Plan 1.3: Plan appartement

Beschrijving	Type	Actie
4. Massal - Deurdorpel	Geen asbest	-
4.1 Code: PM03	Puntmonster	-

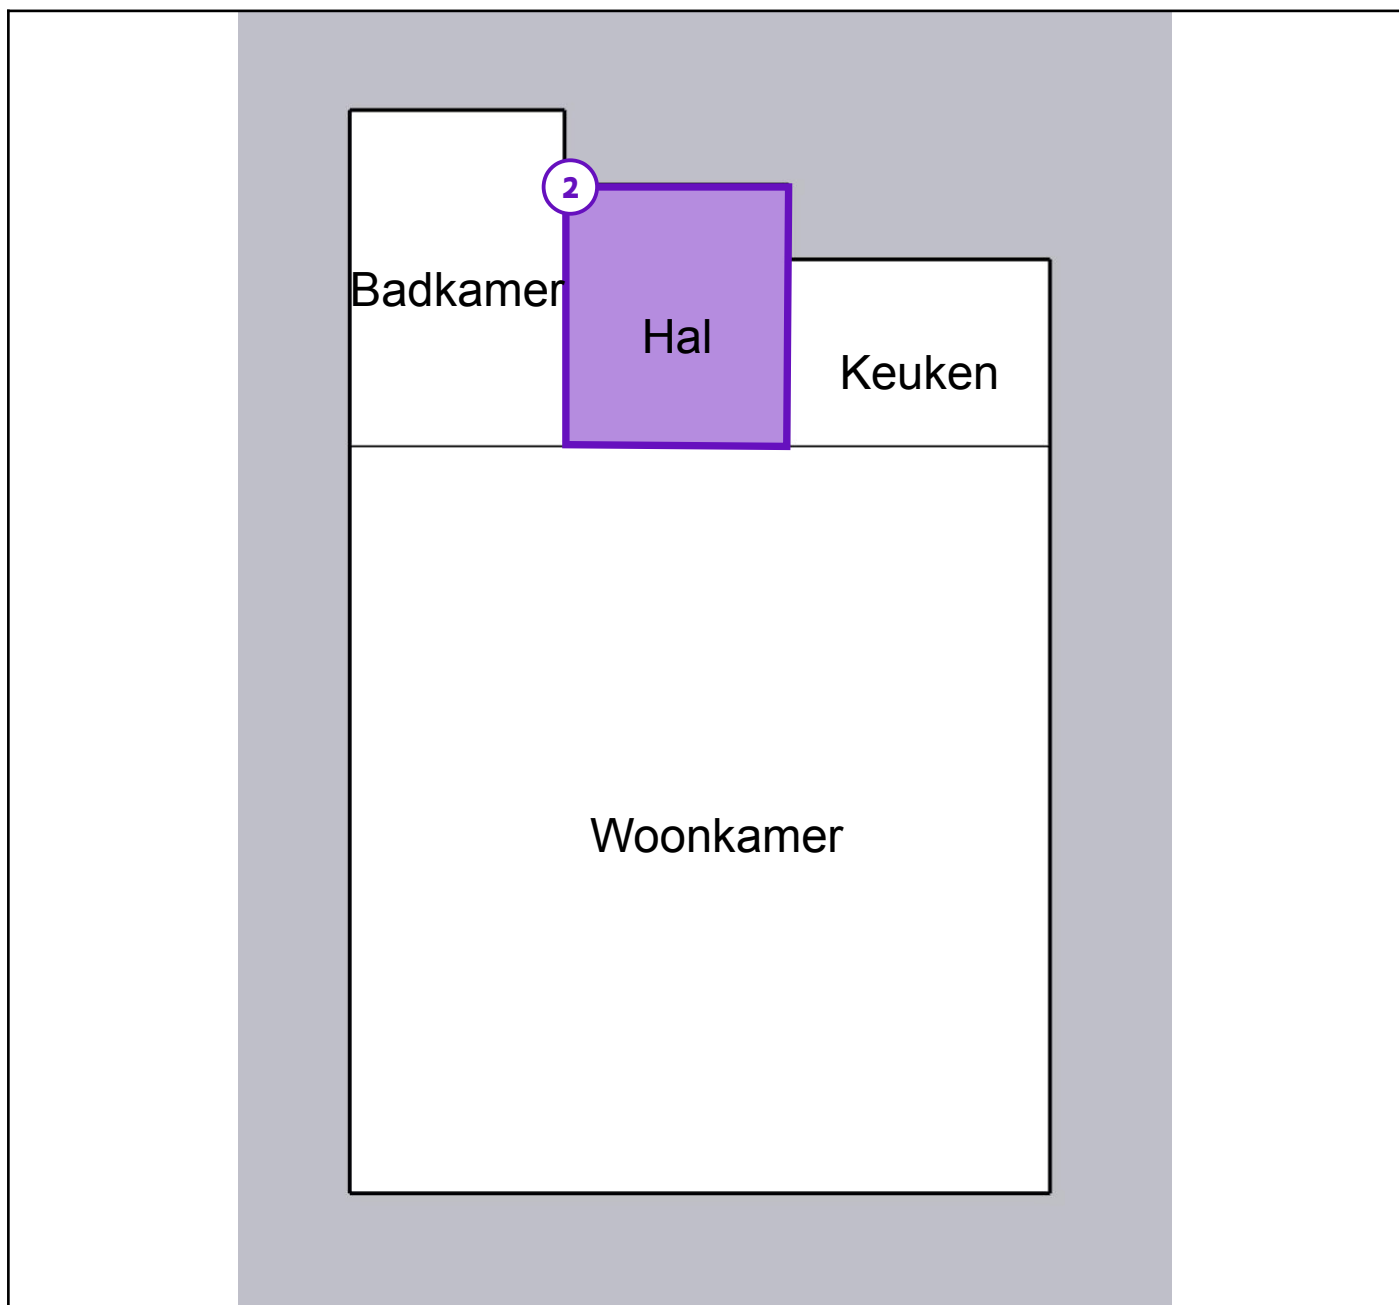
## Plan 1.4: Plan appartement

Beschrijving	Type	Actie
2. Vinyl - Vloerzeil hal	Advies	-

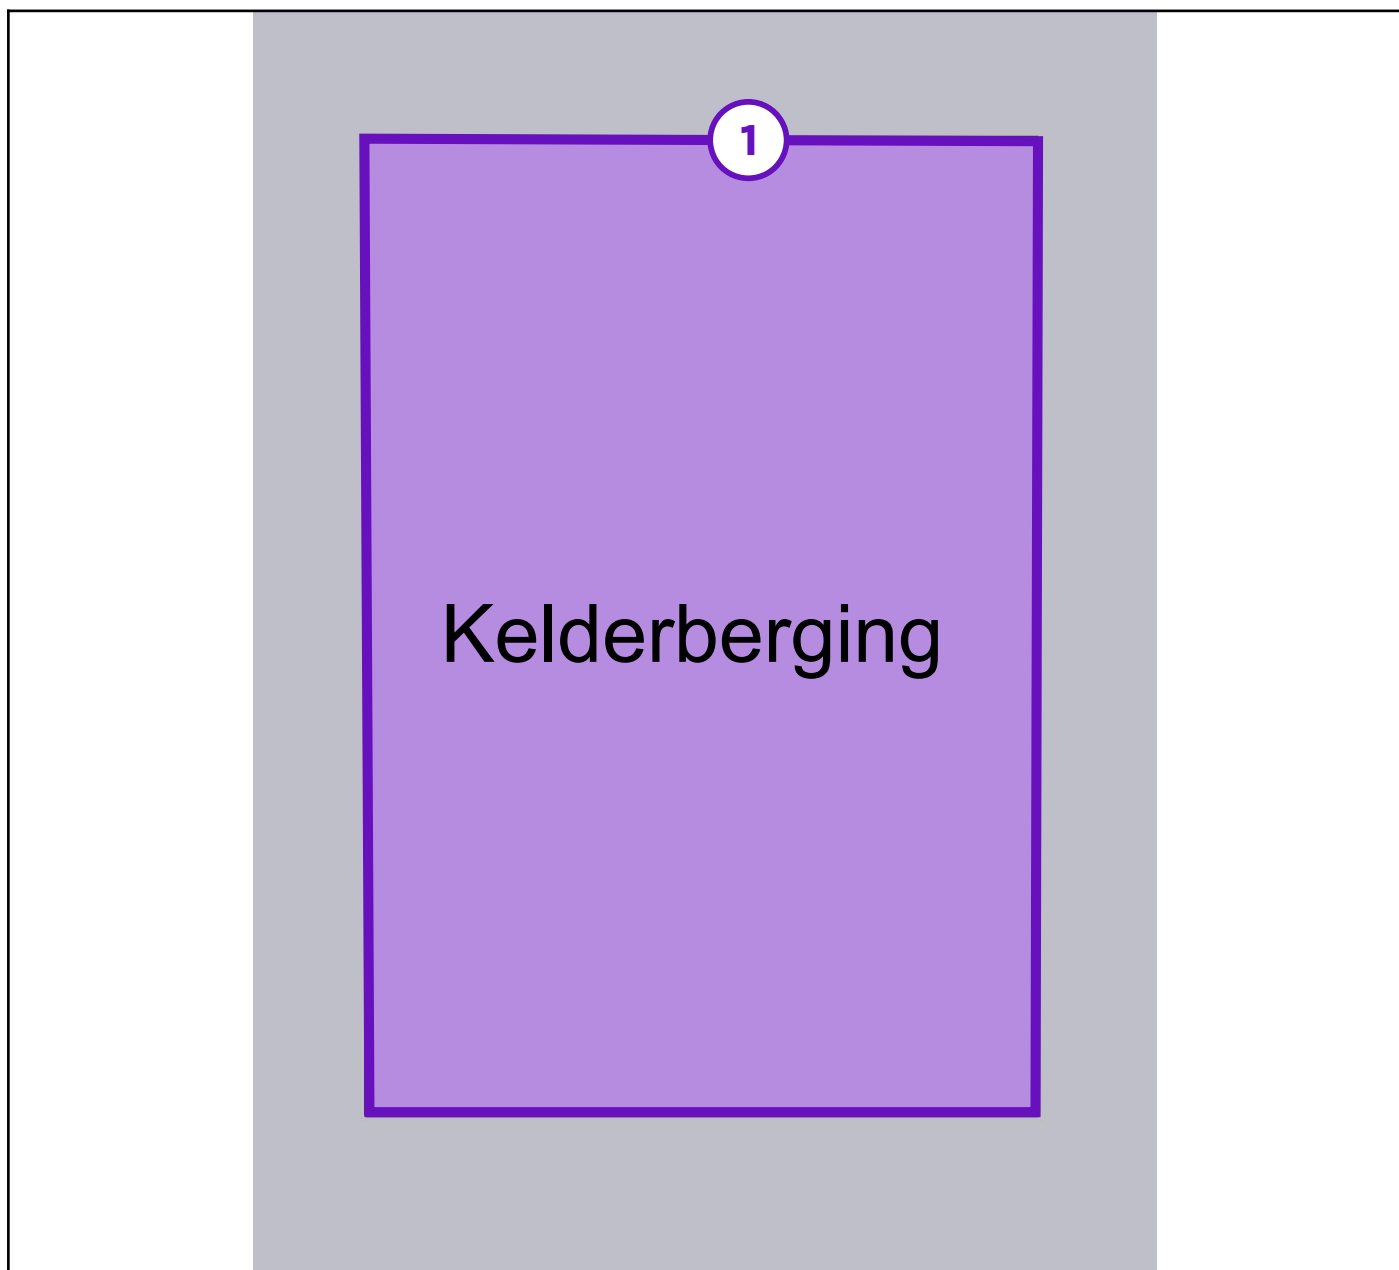
## Plan 1.5: Plan kelderberging

Beschrijving	Type	Actie
1. Geen asbestverdachte toepassingen - Kelderberging	Advies	-

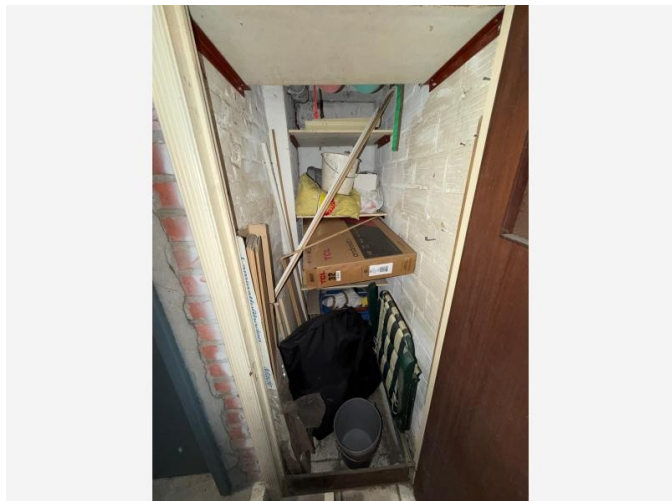
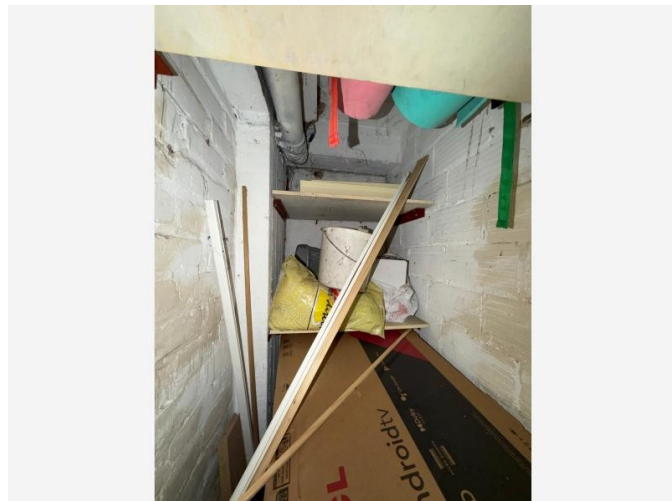
# Fiche 1: Geen asbestverdachte toepassingen - Kelderberging

Er werden geen asbestverdachte toepassingen waargenomen in de kelderberging.

Basis voor advies	De asbestdeskundige beoordeelt het materiaal als niet-asbestverdacht.
-------------------	---

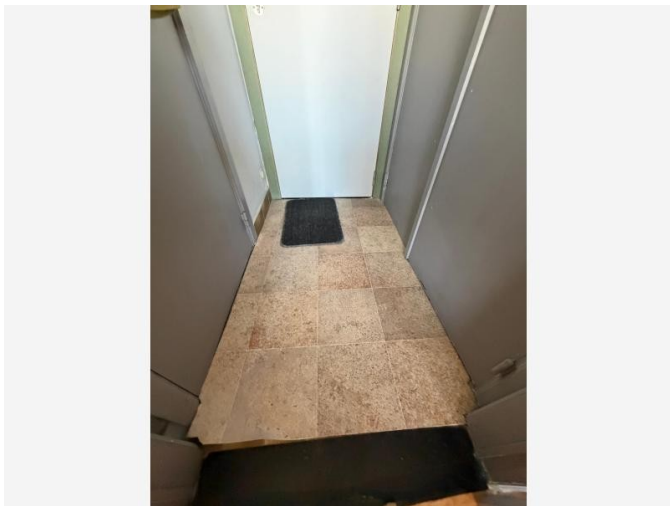
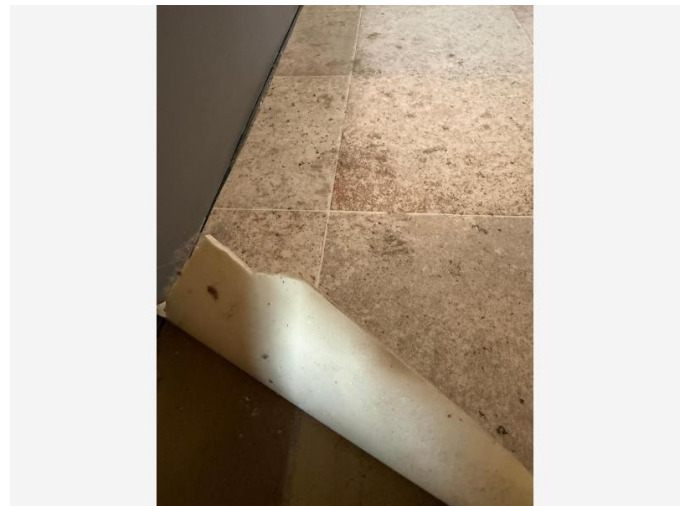
De vloerzeil bestaat uit linoleum, dit is niet-asbestverdacht.

Basis voor advies	De asbestdeskundige beoordeelt het materiaal als niet-asbestverdacht.
-------------------	---

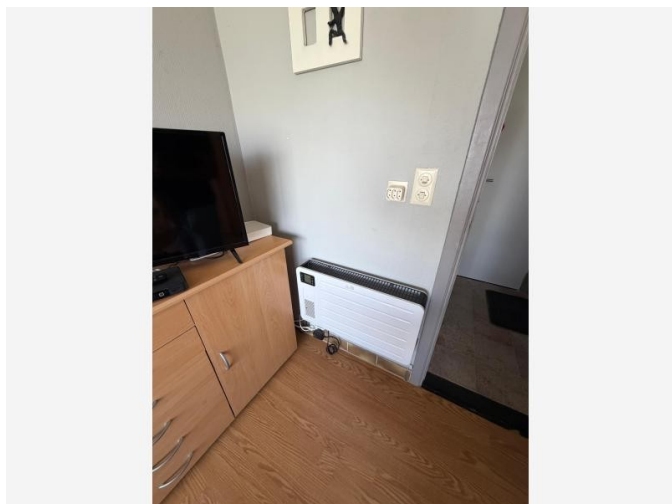
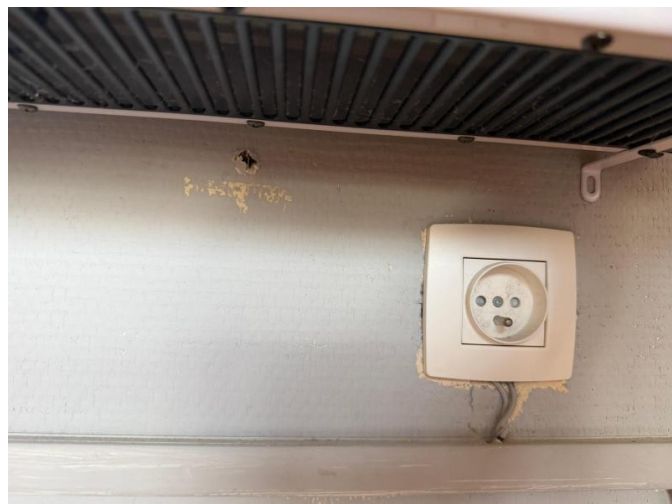
Geen asbest

#	Type	Referentie	Resultaat
3.1	Mengmonster	MM01	Geen asbest

<b>Beschrijving</b>	Pleisterwerk - Muur
<b>Omgeving</b>	Binnen
<b>Primaire drager</b>	Binnenwand
<b>Bindmiddel van materiaal</b>	Gips - kalk
<b>Gebondenheid op basis van bindmiddel</b>	Niet-hechtgebonden
<b>Hoeveelheid (oppervlakte - dikte - aantal)</b>	• 40,00 m <sup>2</sup> - 1,00 cm - 1 stuk
<b>Totaal volume</b>	0,40 m <sup>3</sup>
<b>Identificatiemethode</b>	Een monstername door de asbestdeskundige met laboanalyse door een asbestlabo.
<b>Destructieve handeling voor identificatie</b>	Nee
<b>Opmerking</b>	De hoeveelheid is een schatting. Staalnames in droge- en natte ruimtes. Geen traphal en stooklokaal aanwezig voor extra staalnames. Geen pleisterwerk aan de muren in de badkamer.

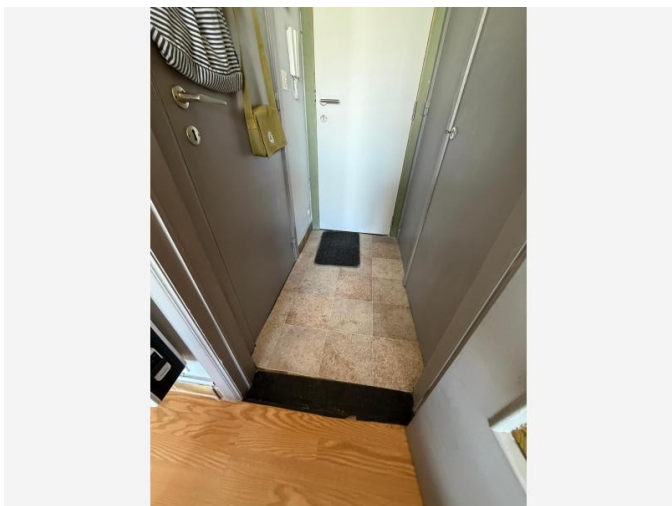
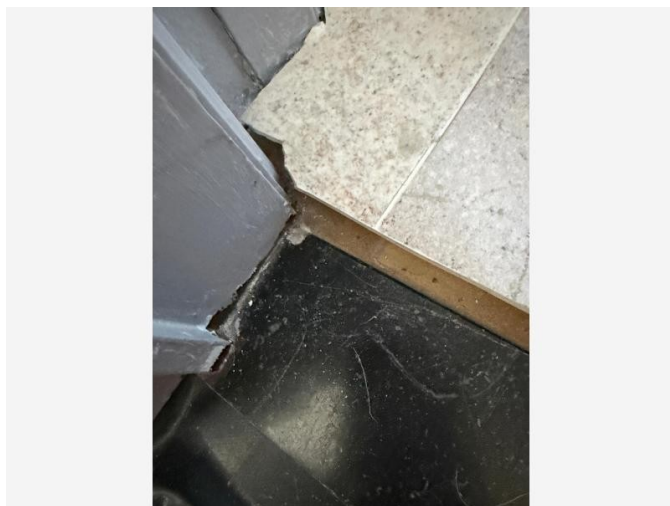
Geen asbest

#	Type	Referentie	Resultaat
4.1	Puntmonster	PM03	Geen asbest

<b>Beschrijving</b>	Massal - Deurdorpel
<b>Omgeving</b>	Binnen
<b>Primaire drager</b>	Wandopening verticaal (raam, deur, ...)
<b>Bindmiddel van materiaal</b>	Cement
<b>Gebondenheid op basis van bindmiddel</b>	Hecht
<b>Hoeveelheid (oppervlakte - dikte - aantal)</b>	<ul style="list-style-type: none"><li>• 0,20 m<sup>2</sup> - 2,00 cm - 3 stuks</li></ul>
<b>Totaal volume</b>	0,012 m <sup>3</sup>
<b>Identificatiemethode</b>	Een monstername door de asbestdeskundige met laboanalyse door een asbestlabo.
<b>Destructieve handeling voor identificatie</b>	Nee
<b>Opmerking</b>	De hoeveelheid is een zo nauwkeurig mogelijke opmeting. Hieraan kunnen evenwel geen rechten worden ontleend.

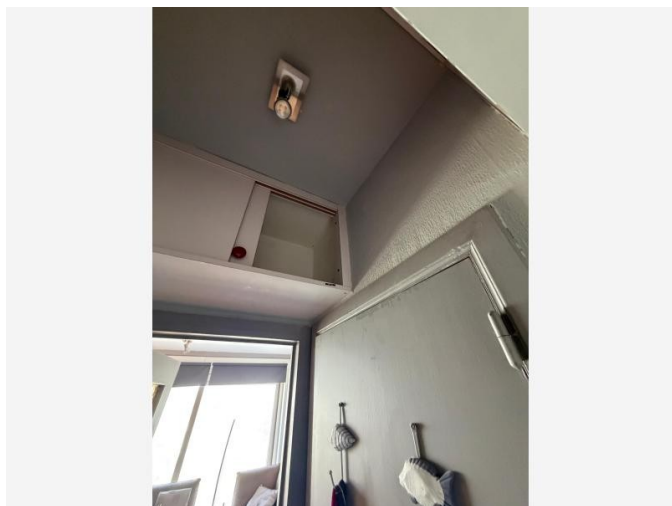
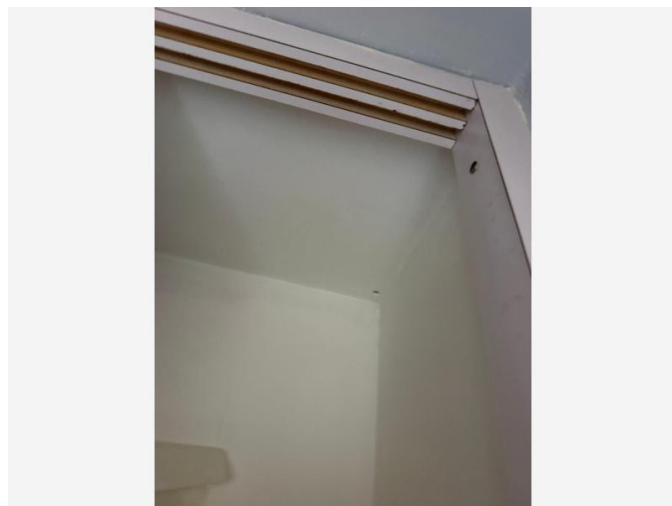
Geen asbest

#	Type	Referentie	Resultaat
5.1	Mengmonster	MM02	Geen asbest

<b>Beschrijving</b>	Pleisterwerk - Plafond
<b>Omgeving</b>	Binnen
<b>Primaire drager</b>	Plafond
<b>Bindmiddel van materiaal</b>	Gips - kalk
<b>Gebondenheid op basis van bindmiddel</b>	Niet-hechtgebonden
<b>Hoeveelheid (oppervlakte - dikte - aantal)</b>	• 20,00 m <sup>2</sup> - 0,50 cm - 1 stuk
<b>Totaal volume</b>	0,10 m <sup>3</sup>
<b>Identificatiemethode</b>	Een monstername door de asbestdeskundige met laboanalyse door een asbestlabo.
<b>Destructieve handeling voor identificatie</b>	Nee
<b>Opmerking</b>	De hoeveelheid is een schatting. Staalnames in droge- en natte ruimtes. Geen stooklokaal en traphal aanwezig voor extra staalnames.

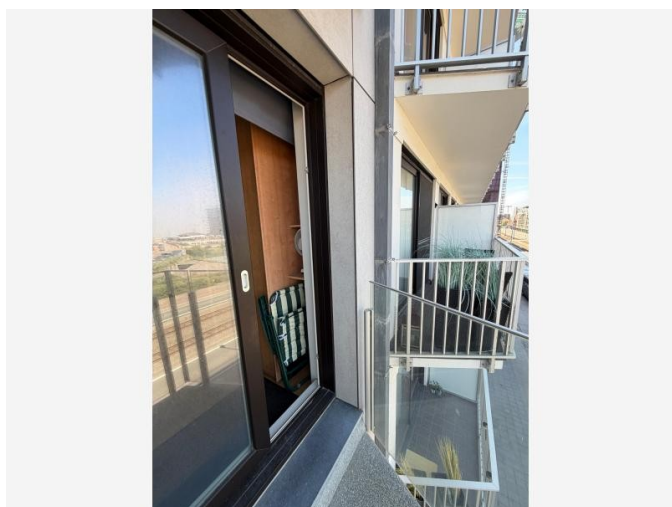
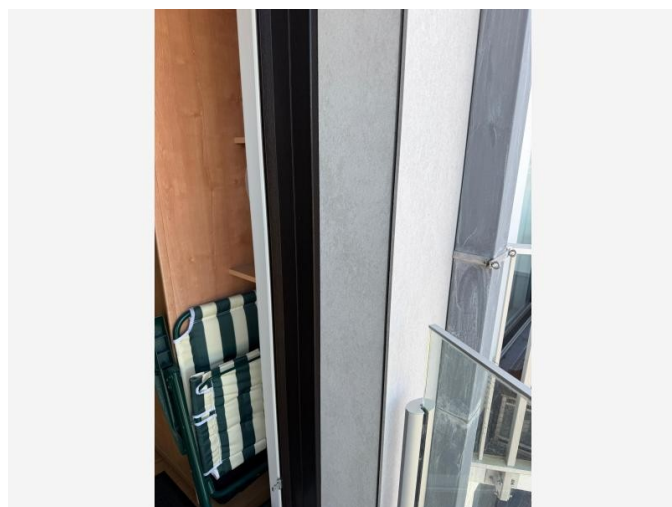
### Fiche 6: Mastiek (niet verdacht)

Beschrijving	Notitie	Terug te vinden op plannen
Fiche 6: Mastiek (niet verdacht)	Alle wandopeningen hebben niet-asbestverdachte mastiek. (zacht en verend)	-
