Asbestinventarisatetest

Pijnbroekstraat 75, 1600 Sint-Pieters-Leeuw

Attestnummer : 20260703-000376.000

Uitgegeven op : 03.07.2026

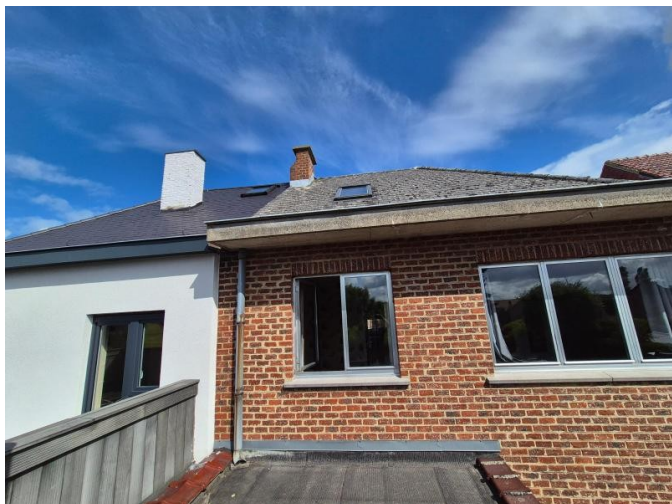
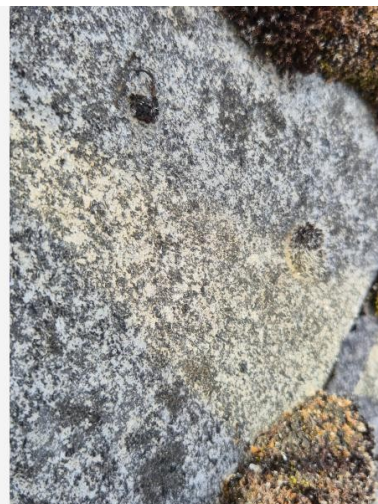
Eindbeoordeling materiaalrisico	Hoog materiaalrisico en/of hoge kans op vezelvrijgave
---------------------------------	---

Gebondenheid	Categorie 1: hechtgebonden in oorsprong
Asbestsoort (vezeltype)	Crocidoliet aanwezig
Asbestconcentratie	Laag (< 50%)
Afschermingsgraad van het gehele materiaal	Geheel of deels vrij aan de binnenlucht, maar geen contact met binnenluchtstromen
Toestand van het materiaal	Matig beschadigd, matig verweerd

Beschrijving	Dakbedekking woning
Omgeving	Grenst aan binnen- en buitenlucht
Primaire drager	Schuin dak
Asbestmateriaal	Dak- en gevelbekleding - Lei, shingle
Bindmiddel van asbestmateriaal	Cement
Gebondenheid op basis van bindmiddel	Hecht
Hoeveelheid (oppervlakte - aantal)	<ul style="list-style-type: none">• 130,00 m² - 1 stuk
Totale oppervlakte	130,00 m ²
Eenvoudig bereikbaar	Ja
Bevestigingswijze	<ul style="list-style-type: none">• Geklemd
Identificatiemethode	De asbestdeskundige beoordeelt het materiaal als asbesthoudend, en dit zonder monsternamen.
Destructieve handeling voor identificatie	Nee
Opmerking	De opgegeven hoeveelheid is bij benadering.

Dringend verwijderen

- Scherm in afwachting van verwijdering het asbestmateriaal af van luchtstromingen en verstoring: bijvoorbeeld door het te verpakken, te fixeren, af te dekken, signalisatie - afbakening aan te brengen, ...
- Verwijder dit asbestmateriaal zo snel mogelijk. Volg de toestand goed op.
- Hemelwater dat afspoelt van asbestcement daken of gevels kan asbestdeeltjes bevatten. Gebruik het enkel voor gesloten circuits (bv. spoelen toiletten). Reinig na het vervangen van het dak of de gevel de dakgoten en regenwaterput of -ton om asbesthoudend sediment of slib te verwijderen

- Eenvoudige handelingen: enkel door erkend asbestverwijderaar
Gezien de reeds verweerde toestand is de verwijdering van deze toepassing het domein van een erkende verwijderaar.

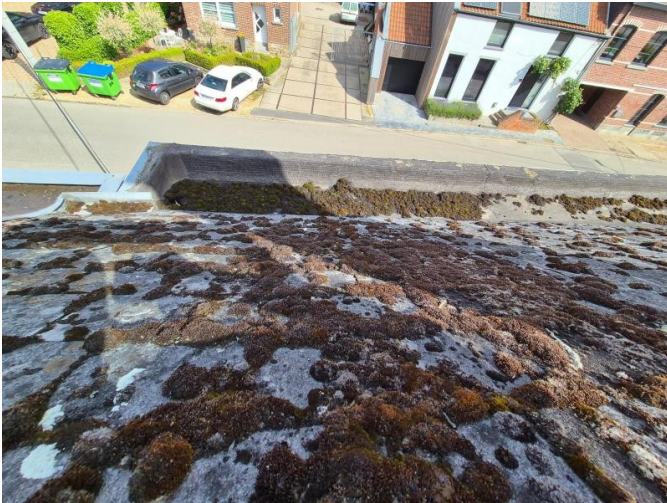
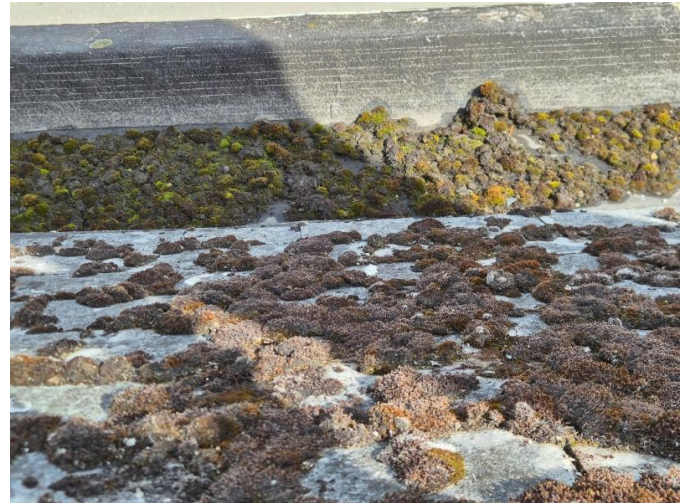
Beschrijving	mos op asbestdaken
Type afvalstof	Betreft resten (contaminatie) van verwerking of beschadiging
Type resten (contaminatie)	<ul style="list-style-type: none">Stof, deeltjes < 4 mm, flinters, gruis (vermengd in materiaal)
Besmette materialen	<ul style="list-style-type: none">Sediment (dakgoot, afvoerbuïs, regenwaterput, ...)
Bron van de resten	Er is zowel mos in de dakgoten als vastgehecht aan het dak.
Omgeving	Buiten
Primaire drager	Schuin dak
Gebondenheid resten	Niet hecht
Hoeveelheid (gewicht - aantal)	<ul style="list-style-type: none">10,00 kg - 1 stuk
Totaal gewicht	10,00 kg
Eenvoudig bereikbaar	Ja
Identificatiemethode	De asbestdeskundige beoordeelt het materiaal als asbesthoudend, en dit zonder monstername.
Opmerking	De opgegeven hoeveelheid is bij benadering.

Dringend verwijderen

- Verwijder het asbestafval.

- Eenvoudige handelingen: mag via doe-het-zelf of door werknemer(s) met opleidingsattest eenvoudige handelingen
In Vlaanderen mag een particulier onder bepaalde voorwaarden zelf hechtgebonden asbest verwijderen, op voorwaarde dat dit veilig en stofarm gebeurt. Het materiaal moet in goede staat verkeren en zonder breken, zagen, slijpen, boren of schuren worden gedemonteerd.

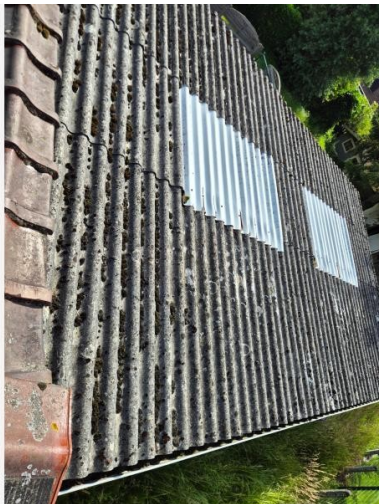
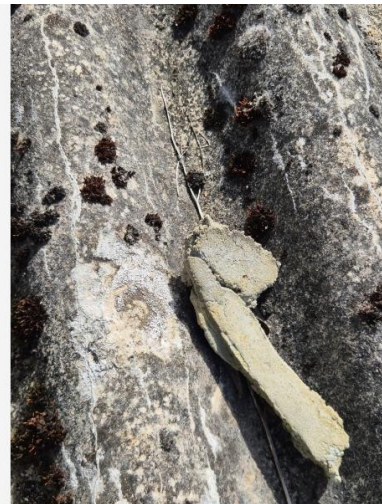
Eindbeoordeling materiaalrisico	Hoog materiaalrisico en/of hoge kans op vezelvrijgave
---------------------------------	---

Gebondenheid	Categorie 1: hechtgebonden in oorsprong
Asbestsoort (vezeltype)	Crocidoliet aanwezig
Asbestconcentratie	Laag (< 50%)
Afschermingsgraad van het gehele materiaal	Geheel of deels vrij aan binnenluchtstromen
Toestand van het materiaal	Matig beschadigd, matig verweerd

Beschrijving	Golfplaat dak
Omgeving	Grenst aan binnen- en buitenlucht
Primaire drager	Schuin dak
Asbestmateriaal	Dak- en gevelbekleding - Golfplaat
Bindmiddel van asbestmateriaal	Cement
Gebondenheid op basis van bindmiddel	Hecht
Hoeveelheid (oppervlakte - aantal)	<ul style="list-style-type: none">• 30,00 m² - 2 stuks
Totale oppervlakte	60,00 m ²
Eenvoudig bereikbaar	Ja
Bevestigingswijze	<ul style="list-style-type: none">• Geschroefd
Identificatiemethode	De asbestdeskundige beoordeelt het materiaal als asbesthoudend, en dit zonder monsternamen.
Destructieve handeling voor identificatie	Nee
Opmerking	De opgegeven hoeveelheid is bij benadering.

Dringend verwijderen

- Scherm in afwachting van verwijdering het asbestmateriaal af van luchtstromingen en verstoring: bijvoorbeeld door het te verpakken, te fixeren, af te dekken, signalisatie - afbakening aan te brengen, ...
- Verwijder dit asbestmateriaal zo snel mogelijk. Volg de toestand goed op.
- Hemelwater dat afspoelt van asbestcement daken of gevels kan asbestdeeltjes bevatten. Gebruik het enkel voor gesloten circuits (bv. spoelen toiletten). Reinig na het vervangen van het dak of de gevel de dakgoten en regenwaterput of -ton om asbesthoudend sediment of slib te verwijderen

- Eenvoudige handelingen: mag via doe-het-zelf of door werknemer(s) met opleidingsattest eenvoudige handelingen
In Vlaanderen mag een particulier onder bepaalde voorwaarden zelf hechtgebonden asbest verwijderen, op voorwaarde dat dit veilig en stofarm gebeurt. Het materiaal moet in goede staat verkeren en zonder breken, zagen, slijpen, boren of schuren worden gedemonteerd.

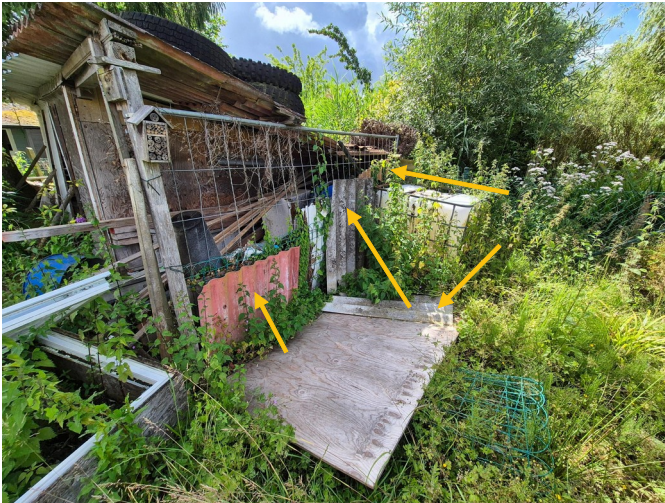
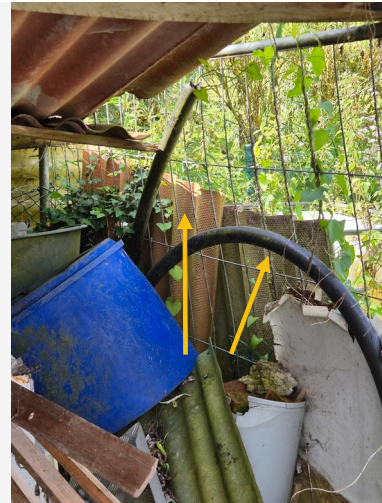
Beschrijving	Golfplaat
Type afvalstof	Betreft stock-voorraad of gedemonteerde asbestmaterialen
Aanwezige resten	Betreft restanten van golfplaten. Gezien het materiaal dat nog aanwezig is in de tuinberging en in de omgeving. Is het aangeraden waakzaam te zijn bij opruimwerken voor nog golfplaten die niet zichtbaar waren tijdens de rondgang.
Omgeving	Buiten
Primaire drager	Schuin dak
Asbestmaterialen	<ul style="list-style-type: none">Dak- en gevelbekleding - Golfplaat
Bindmiddel van asbestmateriaal	Cement
Gebondenheid op basis van bindmiddel	Hecht
Hoeveelheid (gewicht - aantal)	<ul style="list-style-type: none">5,00 kg - 5 stuks
Totaal gewicht	25,00 kg
Eenvoudig bereikbaar	Ja
Identificatiemethode	De asbestdeskundige beoordeelt het materiaal als asbesthoudend, en dit zonder monsternamen.
Opmerking	De opgegeven hoeveelheid is bij benadering.

Dringend verwijderen

- Scherm in afwachting van verwijdering het asbestafval af van luchtstromingen en verstoring: bijvoorbeeld door het te verpakken, te fixeren, af te dekken, signalisatie - afbakening aan te brengen,
- Verwijder het asbestafval.

- Eenvoudige handelingen: mag via doe-het-zelf of door werknemer(s) met opleidingsattest eenvoudige handelingen
In Vlaanderen mag een particulier onder bepaalde voorwaarden zelf hechtgebonden asbest verwijderen, op voorwaarde dat dit veilig en stofarm gebeurt. Het materiaal moet in goede staat verkeren en zonder breken, zagen, slijpen, boren of schuren worden gedemonteerd.

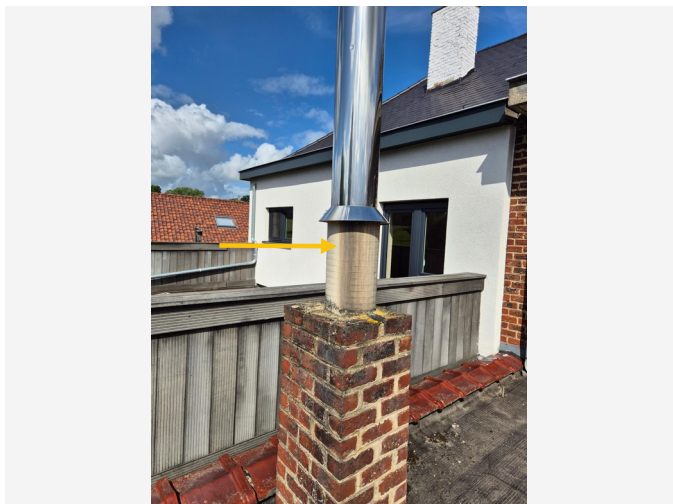
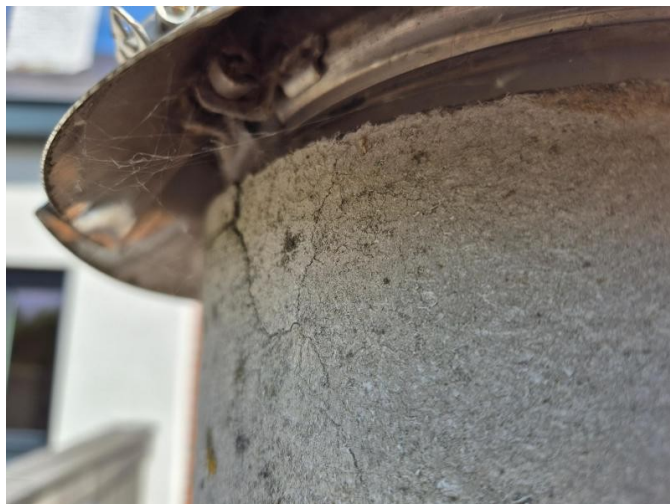
Eindbeoordeling materiaalrisico	Verhoogd materiaalrisico en/of verhoogde kans op vezelvrijgave
---------------------------------	--

Gebondenheid	Categorie 1: hechtgebonden in oorsprong
Asbestsoort (vezeltype)	Crocidoliet aanwezig
Asbestconcentratie	Laag (< 50%)
Afschermingsgraad van het gehele materiaal	Geheel of deels vrij aan de buitenlucht, maar geen contact met binnenlucht
Toestand van het materiaal	Matig beschadigd, matig verweerd

Beschrijving	schouw in asbestcement
Omgeving	Buiten
Primaire drager	HVAC infrastructuur en uitrusting
Asbestmateriaal	Rookgaskanaal
Bindmiddel van asbestmateriaal	Cement
Gebondenheid op basis van bindmiddel	Hecht
Hoeveelheid (lengte - omtrek - dikte - aantal)	<ul style="list-style-type: none">• 1,00 m - 20,00 cm - 1,00 cm - 1 stuk
Totaal volume	0,002 m ³
Eenvoudig bereikbaar	Ja
Bevestigingswijze	<ul style="list-style-type: none">• Verlijmd, ingegoten, versmeerd
Identificatiemethode	De asbestdeskundige beoordeelt het materiaal als asbesthoudend, en dit zonder monstername.
Destructieve handeling voor identificatie	Nee
Opmerking	De opgegeven hoeveelheid is bij benadering.

Verwijderen

- Verwijder dit asbestmateriaal zo snel mogelijk. Volg de toestand goed op.

- Eenvoudige handelingen: enkel door erkend asbestverwijderaar
Deze asbesttoepassing dient verwijderd te worden door een erkende firma welke hechtgebonden asbest mag verwijderen.

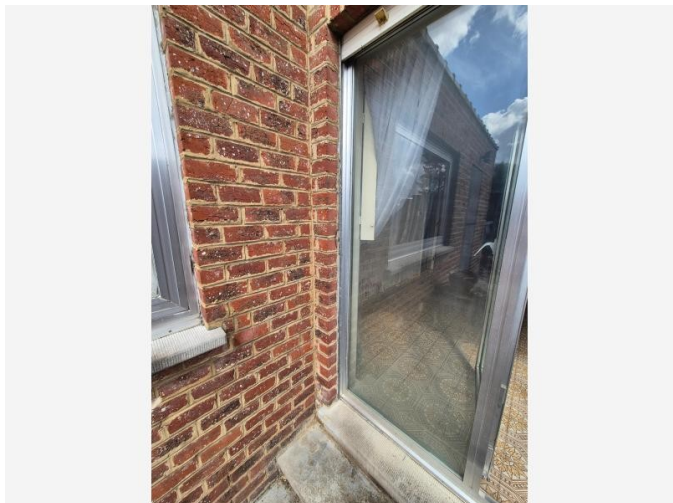
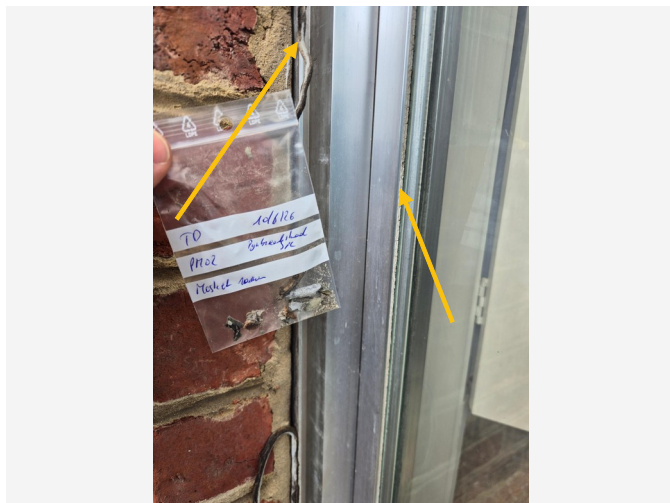
Fiche 6: Mastiek rond buitenschrijnwerk en tussen glasplaten.

Beschrijving	Mastiek rond buitenschrijnwerk en tussen glasplaten.
Omgeving	Grenst aan binnen- en buitenlucht
Primaire drager	Wandopening verticaal (raam, deur, ...)
Asbestmateriaal	In-situ afwerkingslagen - Pasta, stopverf, voegsel, stopsel, vulsel, mastiek, katten, ...
Bindmiddel van asbestmateriaal	Kitten, mastiek, pasta
Gebondenheid op basis van bindmiddel	Hecht
Hoeveelheid (lengte - aantal)	<ul style="list-style-type: none">• 4,00 m - 11 stuks
Totale lengte	44,00 m
Eenvoudig bereikbaar	Ja
Bevestigingswijze	<ul style="list-style-type: none">• Verlijmd, ingegoten, versmeerd
Identificatiemethode	Een monstername door de asbestdeskundige met laboanalyse door een asbestlabo.
Destructieve handeling voor identificatie	Nee
Opmerking	De opgegeven hoeveelheid is bij benadering.

Verwijderen

- Verwijder dit asbestmateriaal zo snel mogelijk. Volg de toestand goed op.

- Eenvoudige handelingen: mag via doe-het-zelf of door werknemer(s) met opleidingsattest eenvoudige handelingen
In Vlaanderen mag een particulier onder bepaalde voorwaarden zelf hechtgebonden asbest verwijderen, op voorwaarde dat dit veilig en stofarm gebeurt. Het materiaal moet in goede staat verkeren en zonder breken, zagen, slijpen, boren of schuren worden gedemonteerd.

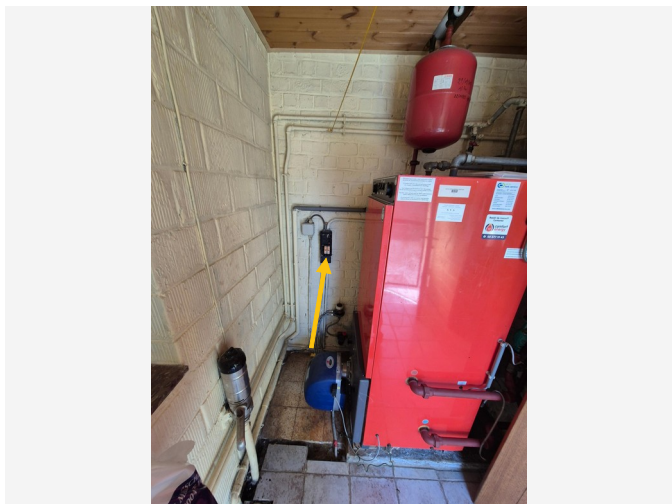
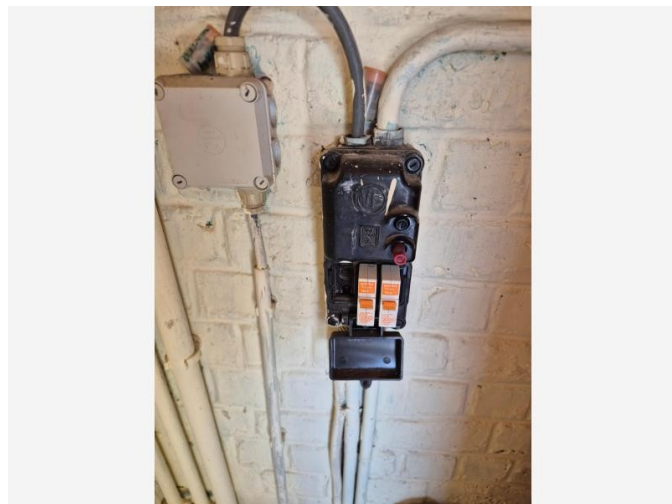
Beschrijving	Bakeliet schakelmateriaal
Omgeving	Binnen
Primaire drager	Communicatie en elektrische infrastructuur en uitrusting
Asbestmateriaal	Plaat, paneel, tablet - Type Bakeliet
Bindmiddel van asbestmateriaal	Kunststof of -hars
Gebondenheid op basis van bindmiddel	Hecht
Hoeveelheid (oppervlakte - dikte - aantal)	• 0,50 m ² - 1,00 cm - 3 stuks
Totaal volume	0,015 m ³
Eenvoudig bereikbaar	Ja
Bevestigingswijze	• Geschroefd
Identificatiemethode	De asbestdeskundige beoordeelt het materiaal als asbestverdacht en dus asbesthoudend, en dit zonder monstername. Motivatie: De monstername brengt andere schade aan dan schade die inherent is aan de monstername.
Destructieve handeling voor identificatie	Nee
Opmerking	De opgegeven hoeveelheid is bij benadering.

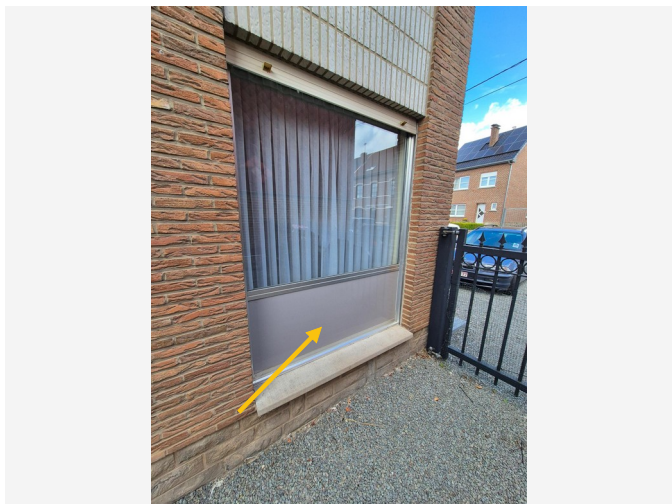
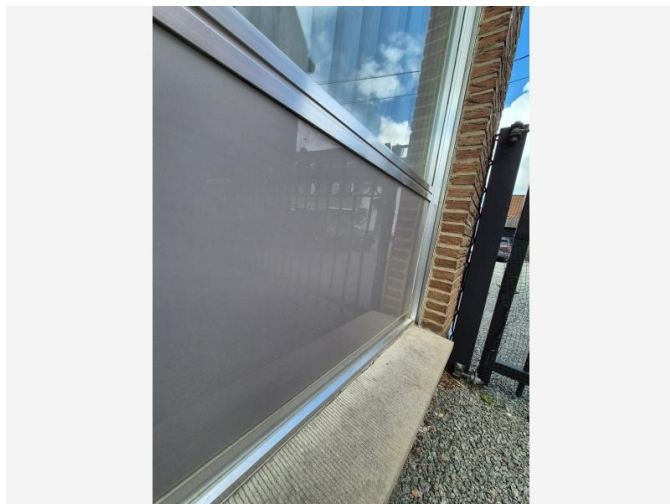
Beschrijving	Glassal plaat
Omgeving	Buiten
Primaire drager	Dakopening (raam, ...)
Asbestmateriaal	Plaat, paneel, tablet - Geëmailleerd, type Glasal
Bindmiddel van asbestmateriaal	Cement
Gebondenheid op basis van bindmiddel	Hecht
Hoeveelheid (oppervlakte - dikte - aantal)	• 1,00 m ² - 0,50 cm - 7 stuks
Totaal volume	0,035 m ³
Eenvoudig bereikbaar	Ja
Bevestigingswijze	• Verlijmd, ingegoten, versmeerd
Identificatiemethode	De asbestdeskundige beoordeelt het materiaal als asbestverdacht en dus asbesthoudend, en dit zonder monstername. Motivatie: De monstername brengt andere schade aan dan schade die inherent is aan de monstername.
Destructieve handeling voor identificatie	Nee
Opmerking	De opgegeven hoeveelheid is bij benadering.

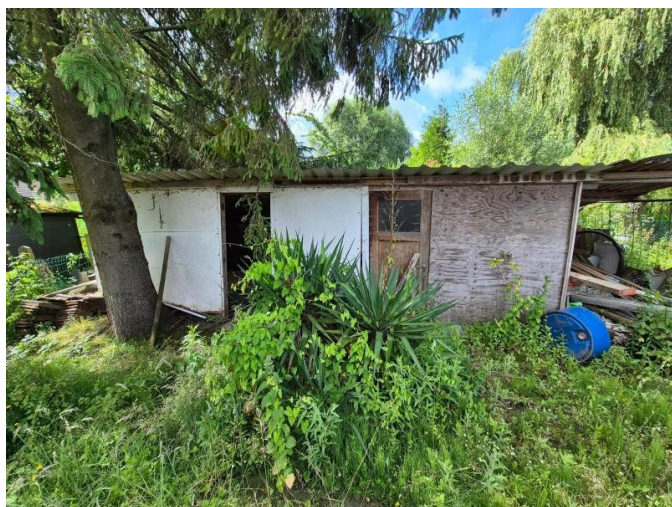
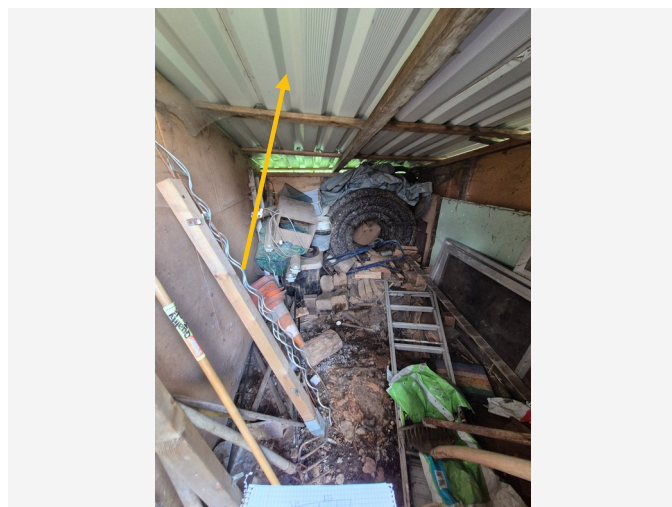
Beschrijving	Notitie	Terug te vinden op plannen
Fiche 16: Dak tuinberging	Deze zijn metalen golfplaten.	Plan 2.1: Plan tuinberging

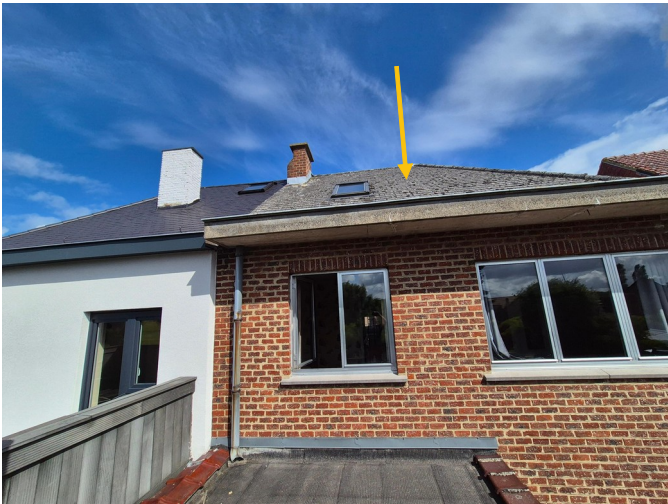
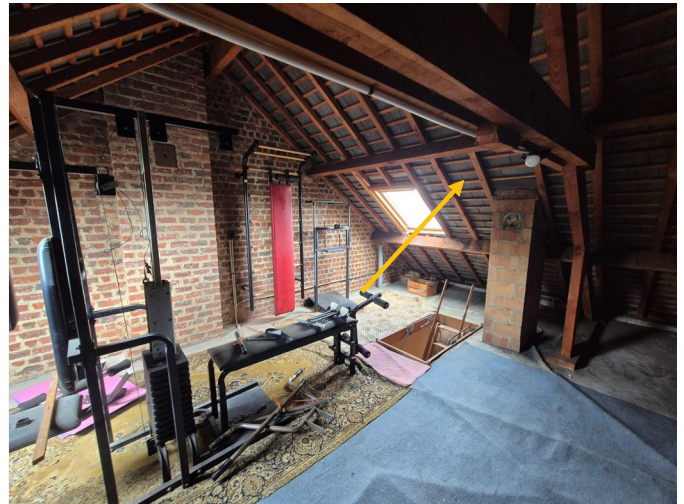
Beschrijving	Notitie	Terug te vinden op plannen
Fiche 18: Lift	-	-
Fiche 19: Onderdak	Er is geen onderdak aanwezig.	Plan 1.8: Plan zolder
Fiche 20: Leidingisolatie	-	-
