Asbestinventarisatetest

Turnhoutsebaan 322/702, 2140 Antwerpen

Attestnummer : 20260504-000506.000

Uitgegeven op : 04.05.2026

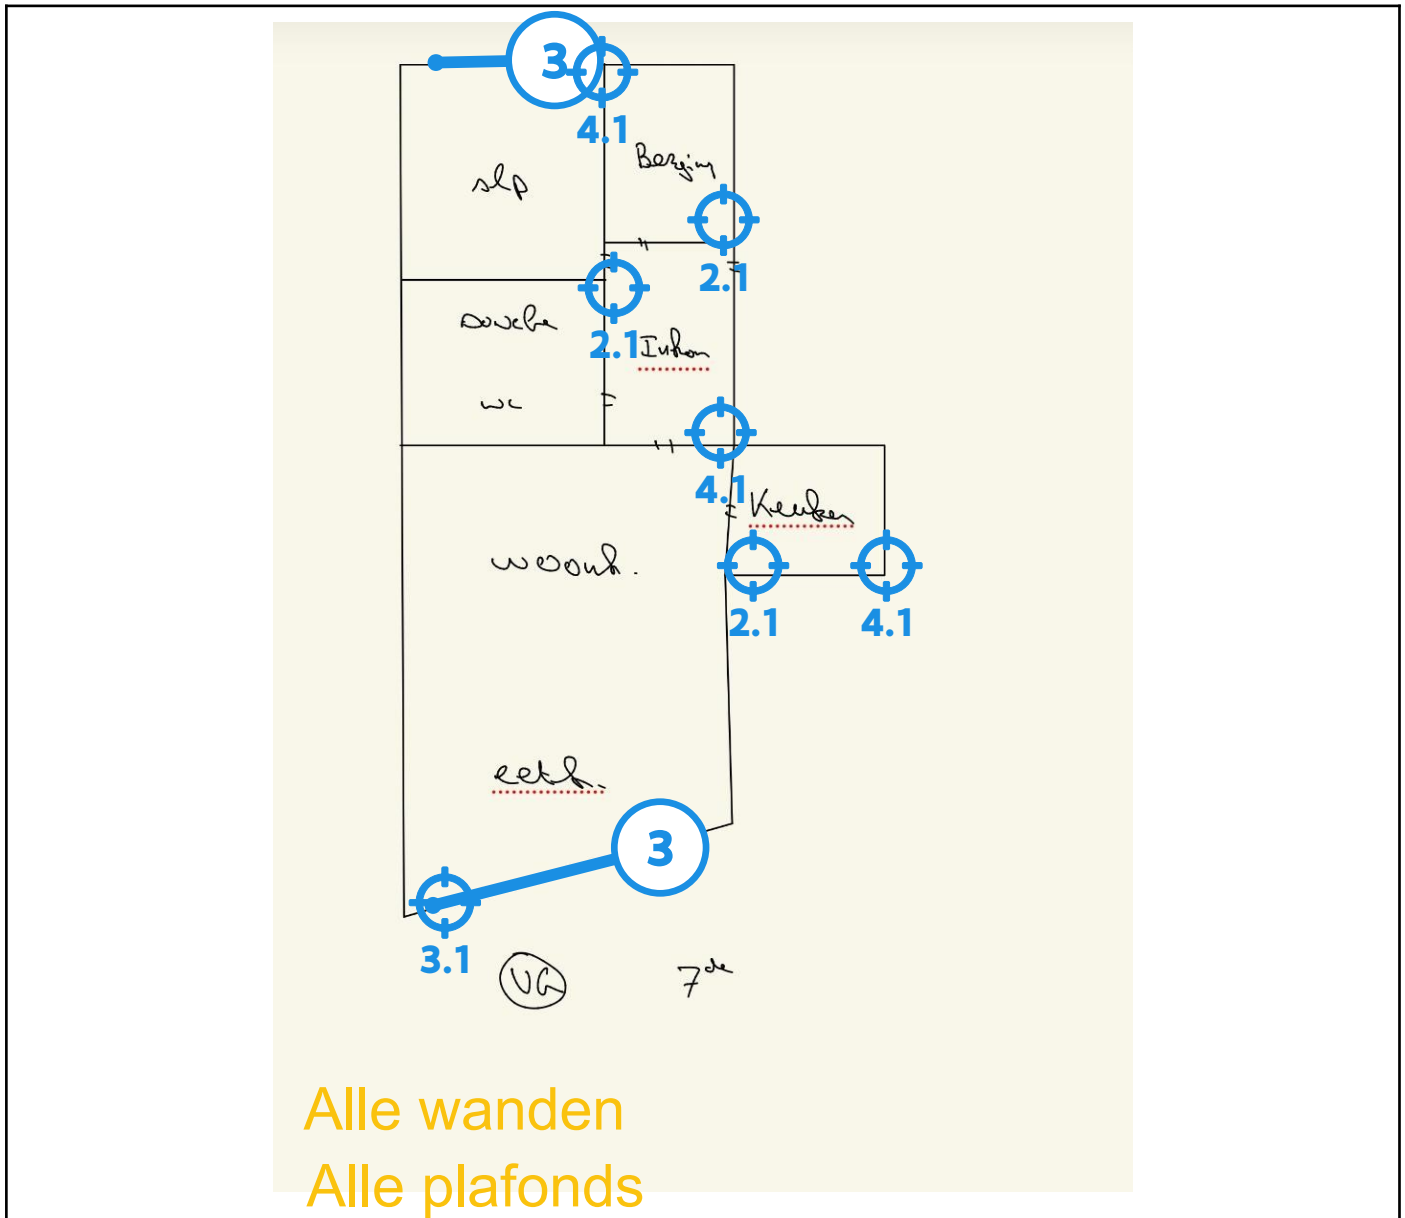
Plan 1.2: appartement

Beschrijving	Type	Actie
2. Pleisterwerk wanden	Geen asbest	-
2.1 Code: ID01	Mengmonster	-
3. Mastiek	Geen asbest	-
3.1 Code: ID03	Puntmonster	-
4. Pleisterwerk plafonds	Geen asbest	-

4.1 Code: ID02	Mengmonster	-
----------------	-------------	---

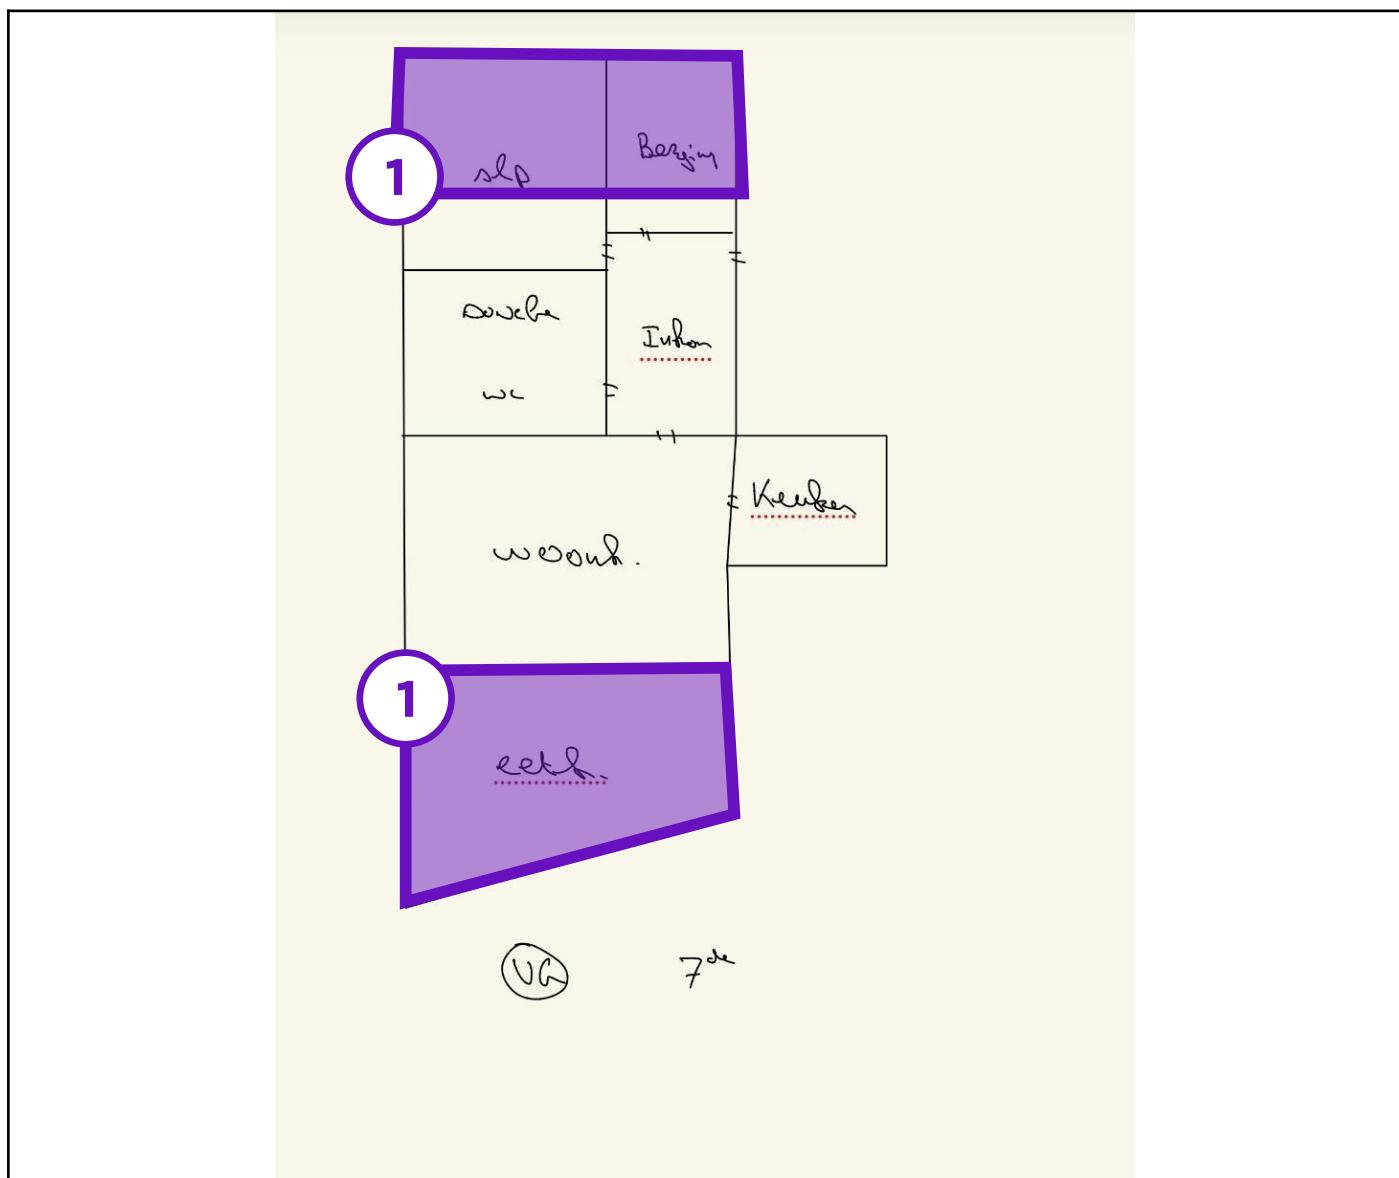
Plan 1.3: appartement kopie

Beschrijving	Type	Actie
1. Dak (beperking)	Beperking	-

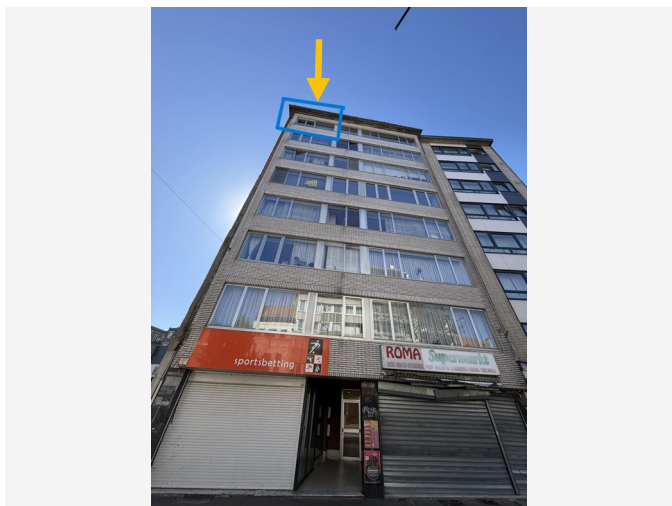
Situeringfoto

Tijdelijke beperking

Reden: Het te onderzoeken materiaal situeert zich hoger dan 3,50 m te rekenen vanaf een veilige ondergrond

Uitleg van de asbestdeskundige: In het kader van een asbestattest voor overdracht (verkoop, schenking), hoeven toepassingen die zich hoger dan 3,5m vanaf een veilige ondergrond situeren, niet onderzocht te worden.

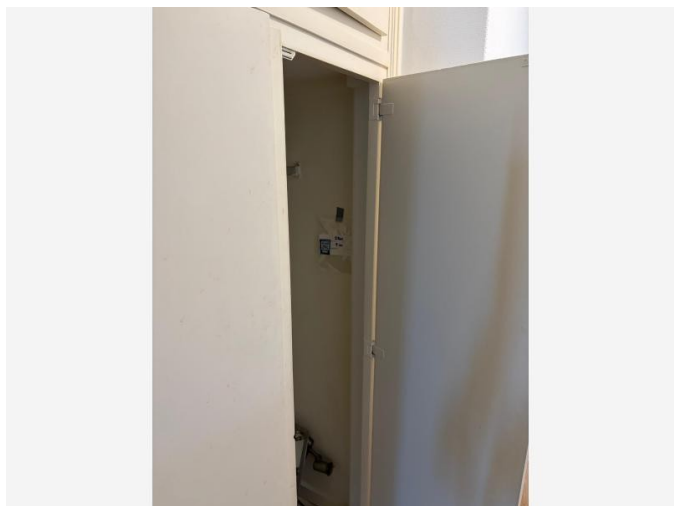
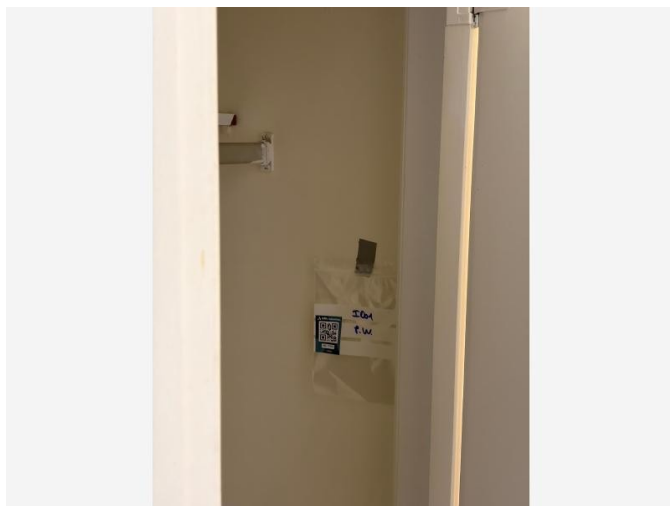
Geen asbest

#	Type	Referentie	Resultaat
2.1	Mengmonster	ID01	Geen asbest

Beschrijving	Pleisterwerk wanden
Omgeving	Binnen
Primaire drager	Binnenwand
Bindmiddel van materiaal	Gips - kalk
Gebondenheid op basis van bindmiddel	Niet-hechtgebonden
Hoeveelheid (oppervlakte - dikte - aantal)	• 150,00 m ² - 1,00 cm - 1 stuk
Totaal volume	1,50 m ³
Identificatiemethode	Een monstername door de asbestdeskundige met laboanalyse door een asbestlabo.
Destructieve handeling voor identificatie	Nee
Opmerking	De hoeveelheid is een zo nauwkeurig mogelijke opmeting. Hieraan kunnen evenwel geen rechten worden ontleend. Waar mogelijk, wordt staalname uitgevoerd conform het inspectieprotocol: in een droge ruimte zoals een slaapkamer, in een natte ruimte zoals een keuken of badkamer, in een traphal en in een stookruimte.

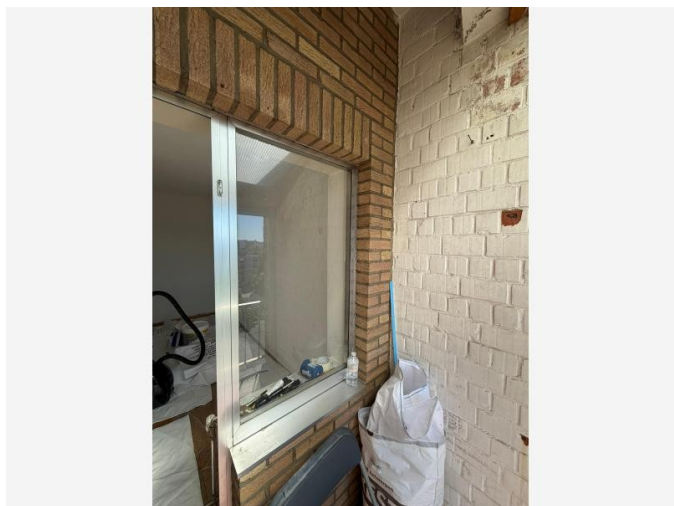
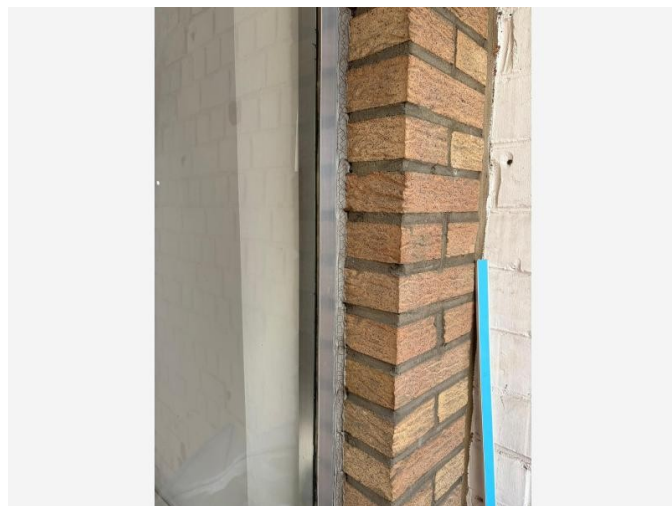
Geen asbest

#	Type	Referentie	Resultaat
3.1	Puntmonster	ID03	Geen asbest

Beschrijving	Mastiek
Omgeving	Binnen
Primaire drager	Wandopening verticaal (raam, deur, ...)
Bindmiddel van materiaal	Kitten, mastiek, pasta
Gebondenheid op basis van bindmiddel	Hecht
Hoeveelheid (gewicht - aantal)	<ul style="list-style-type: none">• 0,20 kg - 1 stuk
Totaal gewicht	0,20 kg
Identificatiemethode	Een monstername door de asbestdeskundige met laboanalyse door een asbestlabo.
Destructieve handeling voor identificatie	Nee
Opmerking	De hoeveelheid is een zo nauwkeurig mogelijke opmeting. Hieraan kunnen evenwel geen rechten worden ontleend.

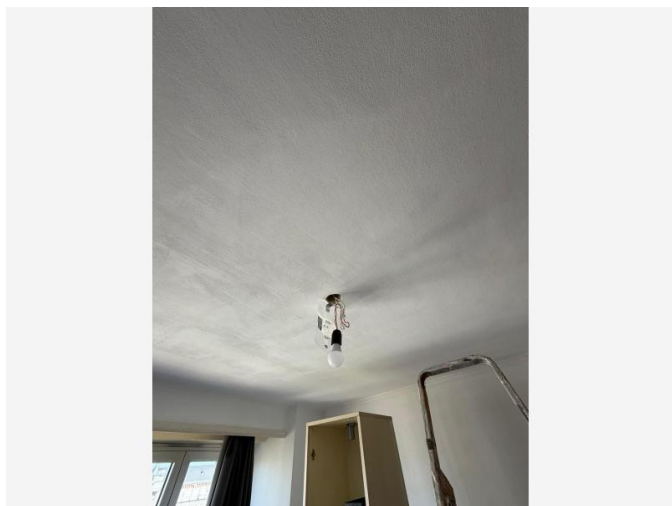
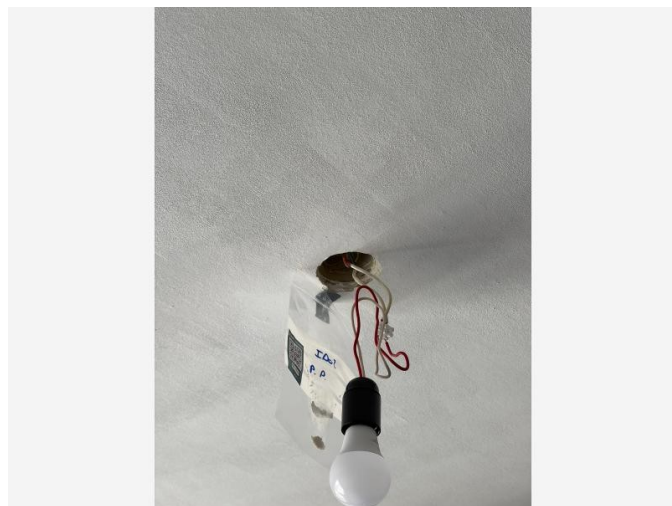
Fiche 4: Pleisterwerk plafonds

Geen asbest

#	Type	Referentie	Resultaat
4.1	Mengmonster	ID02	Geen asbest

Beschrijving	Pleisterwerk plafonds
Omgeving	Binnen
Primaire drager	Plafond
Bindmiddel van materiaal	Gips - kalk
Gebondenheid op basis van bindmiddel	Niet-hechtgebonden
Hoeveelheid (oppervlakte - dikte - aantal)	• 70,00 m ² - 1,00 cm - 1 stuk
Totaal volume	0,70 m ³
Identificatiemethode	Een monstername door de asbestdeskundige met laboanalyse door een asbestlabo.
Destructieve handeling voor identificatie	Nee
Opmerking	De hoeveelheid is een zo nauwkeurig mogelijke opmeting. Hieraan kunnen evenwel geen rechten worden ontleend. Waar mogelijk, wordt staalname uitgevoerd conform het inspectieprotocol: in een droge ruimte zoals een slaapkamer, in een natte ruimte zoals een keuken of badkamer, in een traphal en in een stookruimte.
