Asbestinventarisatetest

Arendonckstraat 12, 2800 Mechelen

Attestnummer : 20260403-000274.000

Uitgegeven op : 03.04.2026

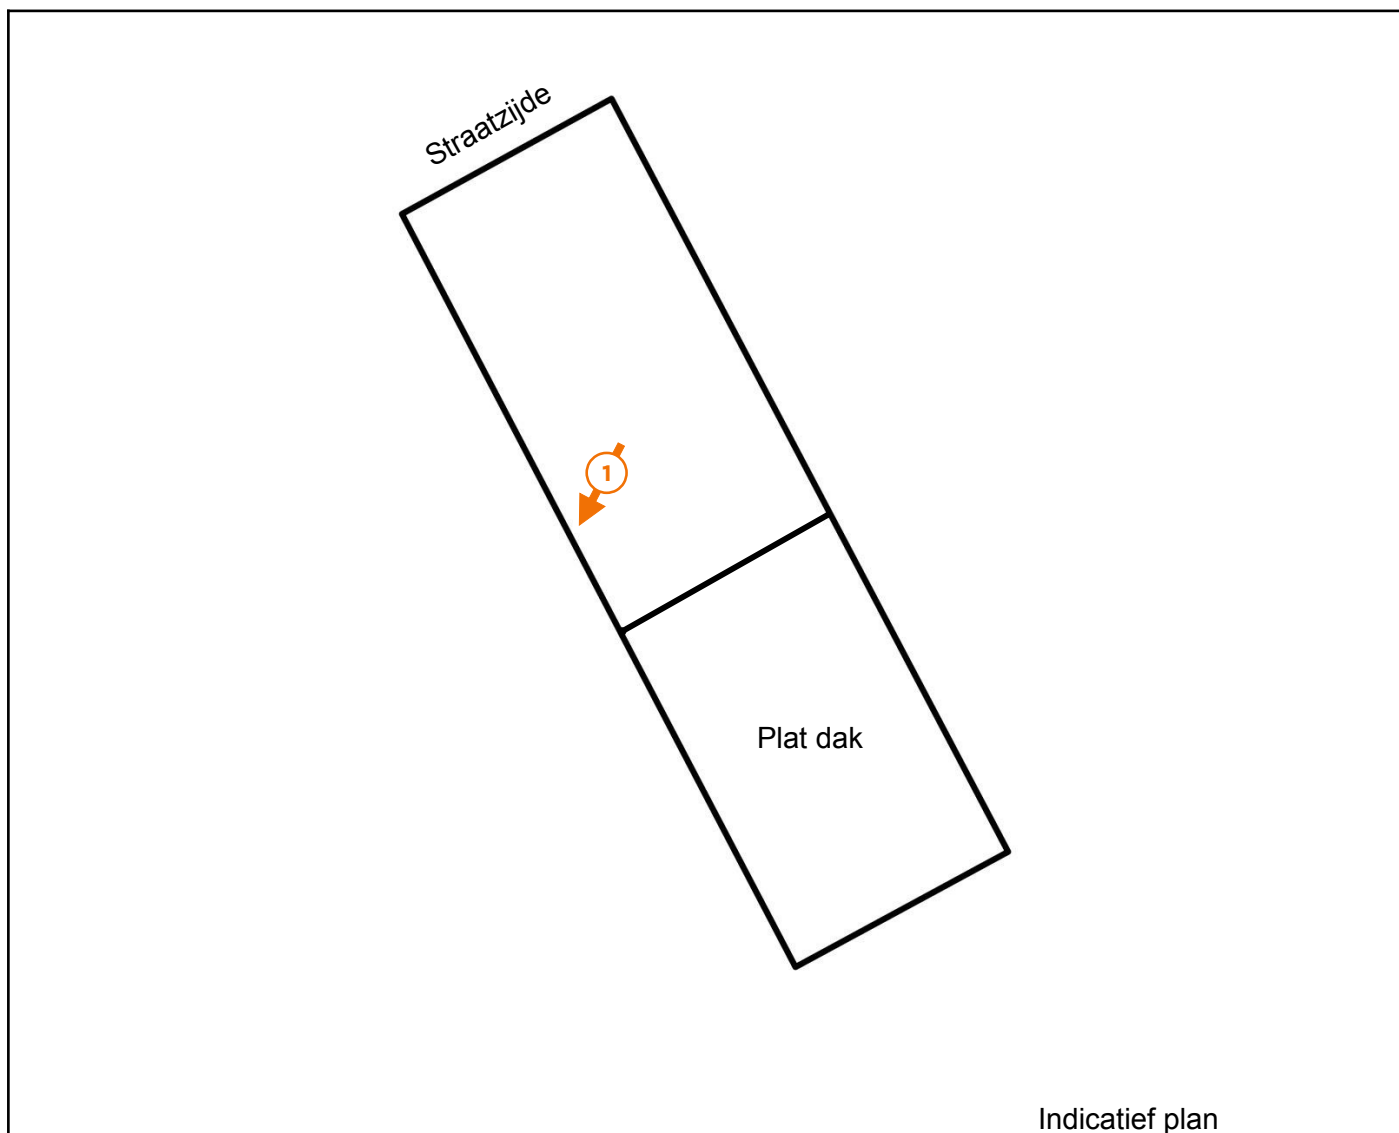
Plan 1.4: Zolder

Beschrijving	Type	Actie
1. Roetluik	Asbestmateriaal	Verwijderen

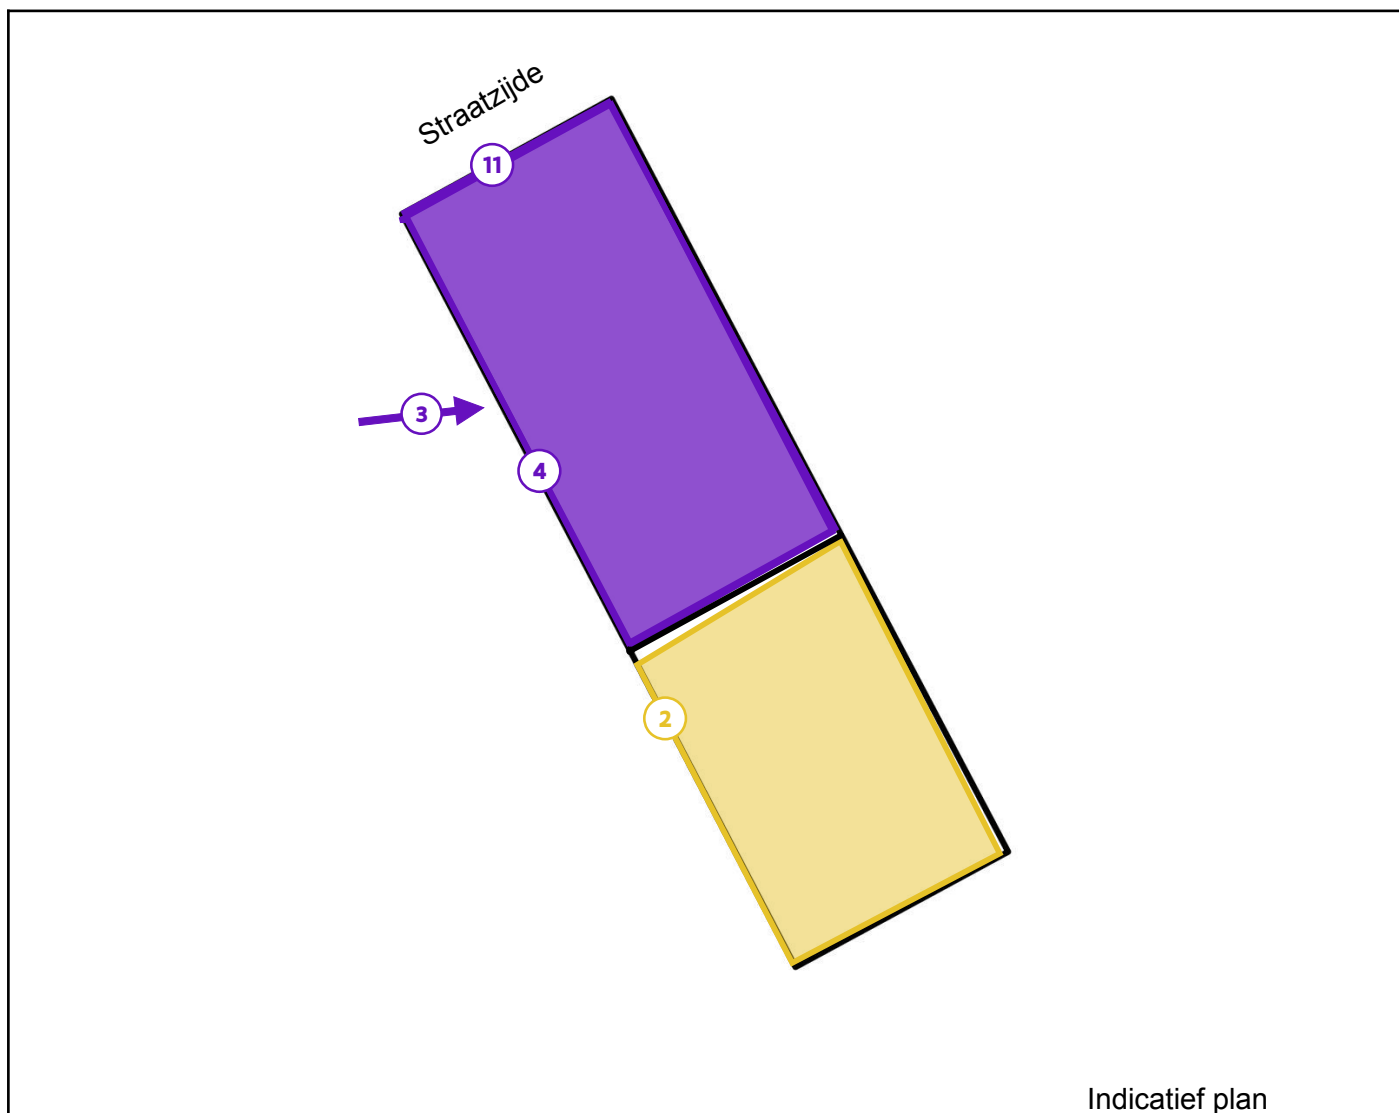
Plan 1.5: Daken

Beschrijving	Type	Actie
2. Roofing dakbedekking	Asbestmateriaal	Zorgvuldig beheren
3. Schouw - Afwerking en inwendig	Beperking	-
4. Onderdak	Beperking	-
11. Dakpannen	Overige ruimte of materiaal	-

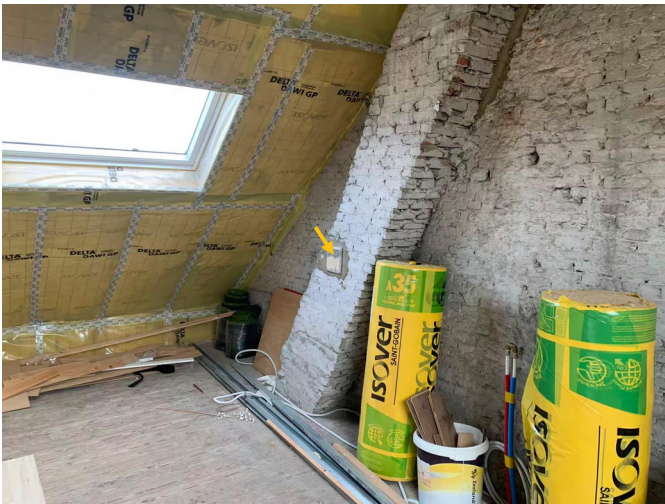
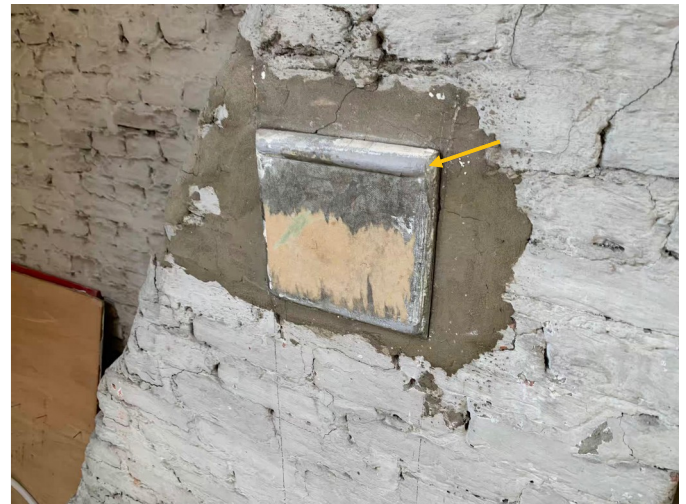
Eindbeoordeling materiaalrisico	Verhoogd materiaalrisico en/of verhoogde kans op vezelvrijgave
---------------------------------	--

Gebondenheid	Categorie 1: hechtgebonden in oorsprong
Asbestsoort (vezeltype)	Crocidoliet aanwezig
Asbestconcentratie	Laag (< 50%)
Afschermingsgraad van het gehele materiaal	Geheel of deels vrij aan de binnenlucht, maar geen contact met binnenluchtstromen
Toestand van het materiaal	Licht beschadigd, licht verweerd. Intacte calciumsilicaatplaat of materiaal met categorie 3-gebondenheid

Beschrijving	Roetluik
Omgeving	Binnen
Primaire drager	HVAC infrastructuur en uitrusting
Asbestmateriaal	Roetluik
Bindmiddel van asbestmateriaal	Cement
Gebondenheid op basis van bindmiddel	Hecht
Hoeveelheid (gewicht - aantal)	<ul style="list-style-type: none">• 5,00 kg - 1 stuk
Totaal gewicht	5,00 kg
Eenvoudig bereikbaar	Ja
Bevestigingswijze	<ul style="list-style-type: none">• Verlijmd, ingegoten, versmeerd
Identificatiemethode	<p>De asbestdeskundige beoordeelt het materiaal als asbestverdacht en dus asbesthoudend, en dit zonder monstername.</p> <p>Motivatie: De monstername brengt andere schade aan dan schade die inherent is aan de monstername.</p>
Destructieve handeling voor identificatie	Nee

Verwijderen

- Zorg voor een veilig beheer. Vermijd het beschadigen van het asbestmateriaal. Controleer de toestand jaarlijks op wijzigingen.
- Voer bijkomende staalname(s) uit.

- Eenvoudige handelingen: mag via doe-het-zelf of door werknemer(s) met opleidingsattest eenvoudige handelingen
Deze toepassing zoveel mogelijk in 1 geheel houden door het metselwerk rondom vrij te kappen.

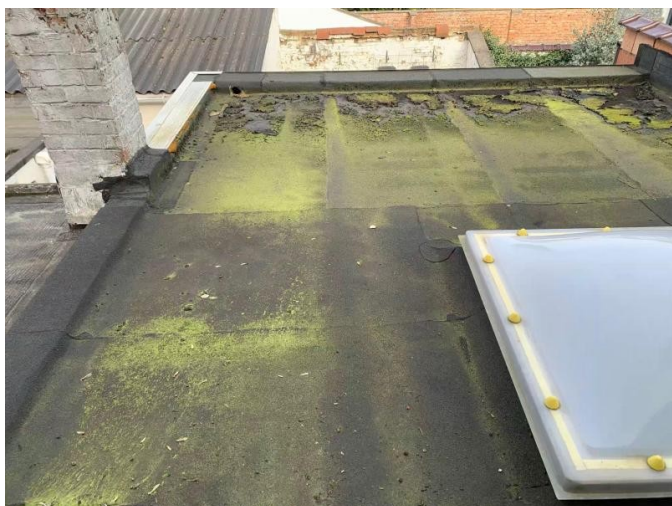
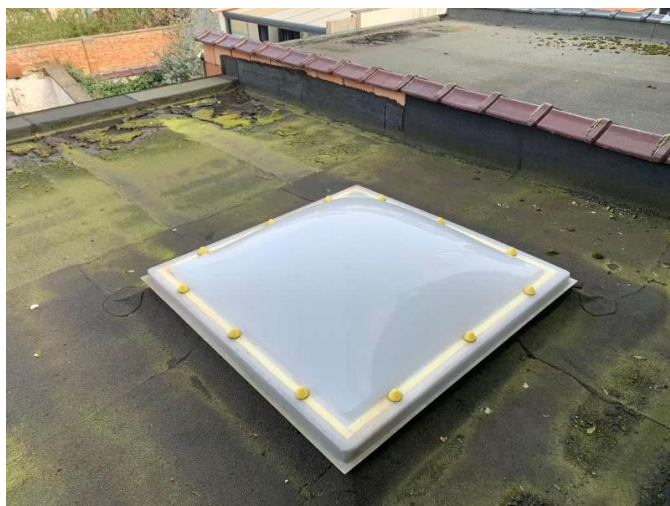
Eindbeoordeling materiaalrisico	Laag materiaalrisico en/of verlaagde kans op vezelvrijgave
---------------------------------	--

Gebondenheid	Categorie 1: hechtgebonden in oorsprong
Asbestsoort (vezeltype)	Alleen chrysotiel aanwezig
Asbestconcentratie	Laag (< 50%)
Afschermingsgraad van het gehele materiaal	Geheel of deels vrij aan de buitenlucht, maar geen contact met binnenlucht
Toestand van het materiaal	Licht beschadigd, licht verweerd. Intacte calciumsilicaatplaat of materiaal met categorie 3-gebondenheid

Beschrijving	Roofing dakbedekking
Omgeving	Binnen
Primaire drager	Plat dak
Asbestmateriaal	Dak- en gevelbekleding - Roofing
Bindmiddel van asbestmateriaal	Bitumen (roofing, teer, asfalt)
Gebondenheid op basis van bindmiddel	Hecht
Hoeveelheid (oppervlakte - aantal)	<ul style="list-style-type: none">• 12,00 m² - 1 stuk
Totale oppervlakte	12,00 m ²
Eenvoudig bereikbaar	Ja
Bevestigingswijze	<ul style="list-style-type: none">• Verlijmd, ingegoten, versmeerd
Identificatiemethode	<p>De asbestdeskundige beoordeelt het materiaal als asbestverdacht en dus asbesthoudend, en dit zonder monstername.</p> <p>Motivatie: De monstername brengt andere schade aan dan schade die inherent is aan de monstername.</p>
Destructieve handeling voor identificatie	Nee
Opmerking	<p>Op het plat dak van de aanbouw ligt er een roofing afwerking. Om lekken te vermijden werd er geen staal genomen en is deze bijgevolg asbestVERDACHT. Bij renovatie of sloop nog te onderzoeken met bijkomende aandacht voor de onderliggende en eventueel oudere lagen.</p>

Zorgvuldig beheren

- Zorg voor een veilig beheer. Vermijd het beschadigen van het asbestmateriaal. Controleer de toestand jaarlijks op wijzigingen.
- Voer bijkomende staalname(s) uit.

- Eenvoudige handelingen: mag via doe-het-zelf of door werknemer(s) met opleidingsattest eenvoudige handelingen
De toepassing is momenteel enkel opgenomen als asbestVERDACHT en dient gecontroleerd te worden voor men overgaat tot renovatie of sloop (met aandacht voor de onderliggende lagen).
Indien asbesthoudend adviseren wij om dit enkel door een aannemer onder eenvoudige handelingen te laten verwijderen (gezien de complexiteit is doe-het-zelf afgeraden).

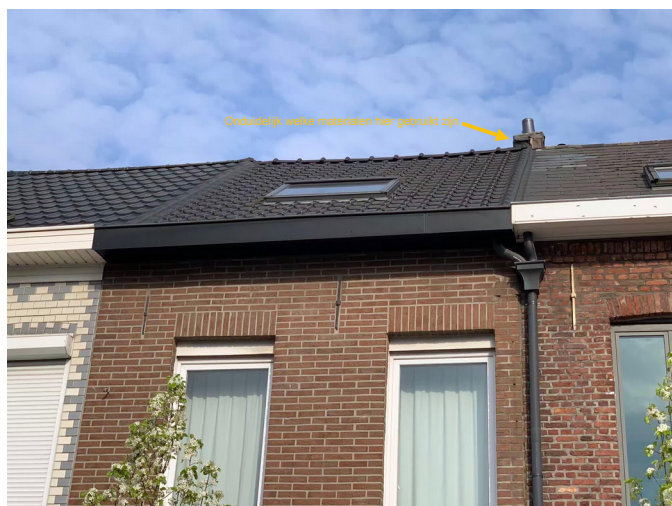
Tijdelijke beperking

Reden: Het te onderzoeken materiaal situeert zich hoger dan 3,50 m te rekenen vanaf een veilige ondergrond

Uitleg van de asbestdeskundige: De rookafvoer op zich is niet asbestverdacht. Het is echter onduidelijk welke materialen er zich in de schouw bevinden. Bovendien is het onduidelijk welk afwerkingsmateriaal er gebruikt is rondom het rookgaskanaal. Dit zou mogelijk roofing kunnen zijn. Bij renovatie of sloop nader te onderzoeken.

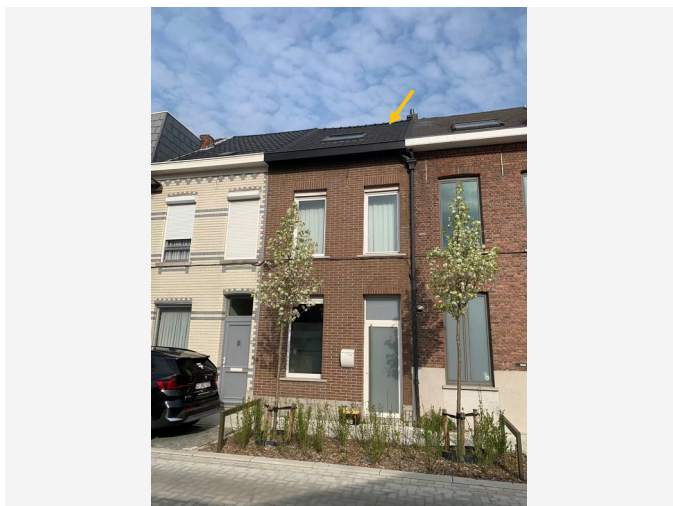
Tijdelijke beperking

Reden: Het te onderzoeken materiaal situeert zich hoger dan 3,50 m te rekenen vanaf een veilige ondergrond

Uitleg van de asbestdeskundige: Het onderdak was langs de binnenzijde onbereikbaar vanwege een afgewerkte isolatielaag (incl. dampscherm). Langs de buitenzijde was het niet mogelijk om een dakpan op te tillen.

Naar alle waarschijnlijkheid (rekening houdende met de uitgevoerde renovaties) is hier geen asbesthoudend onderdak meer aanwezig maar dit dient gecontroleerd te worden bij renovatie of sloop.

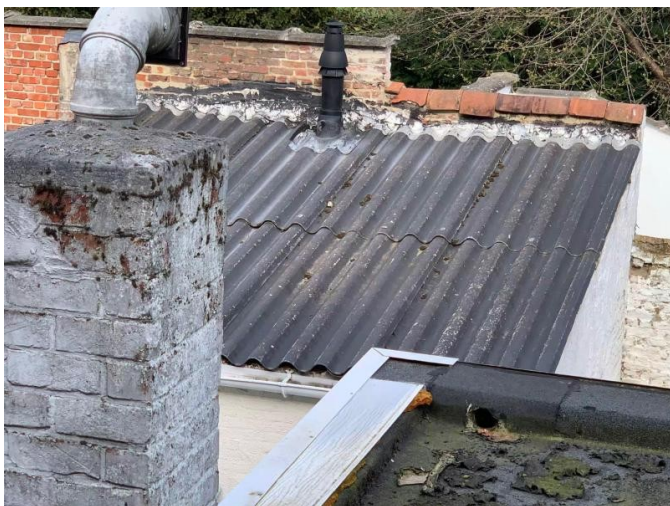
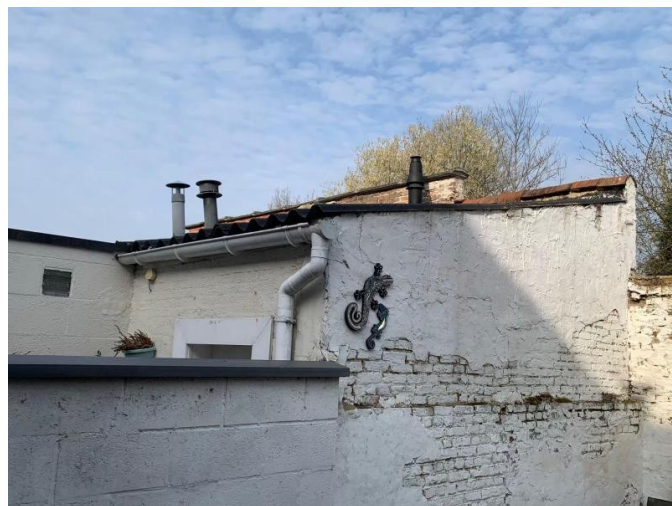
Bij de buren ligt er een golfplaten dakbedekking met een zeer beperkte afvloeit naar het terras van dit pand. Op basis van vermoeden betreft het echter recentere golfplaten.

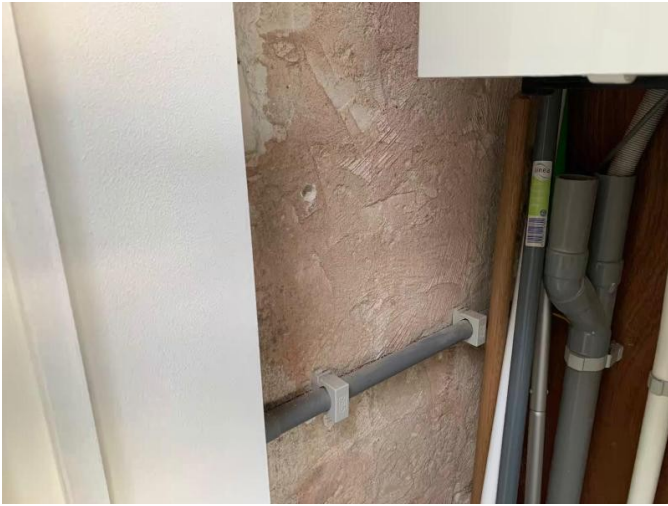
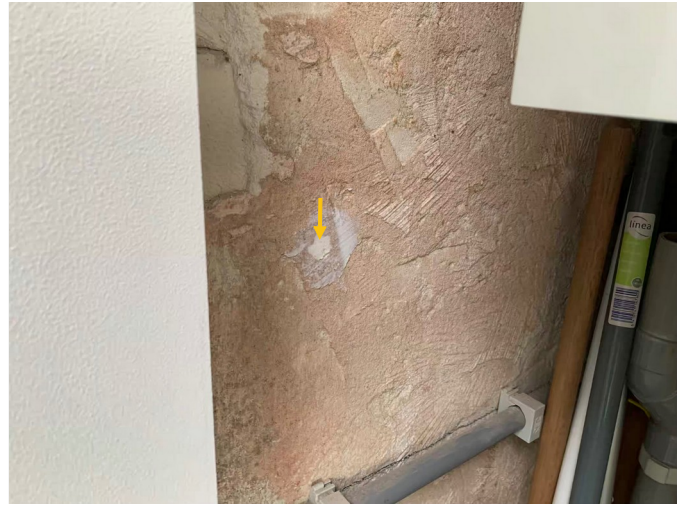
Fiche 6: Pleisterwerk wanden

Geen asbest

#	Type	Referentie	Resultaat
6.1	Mengmonster	12.1	Geen asbest

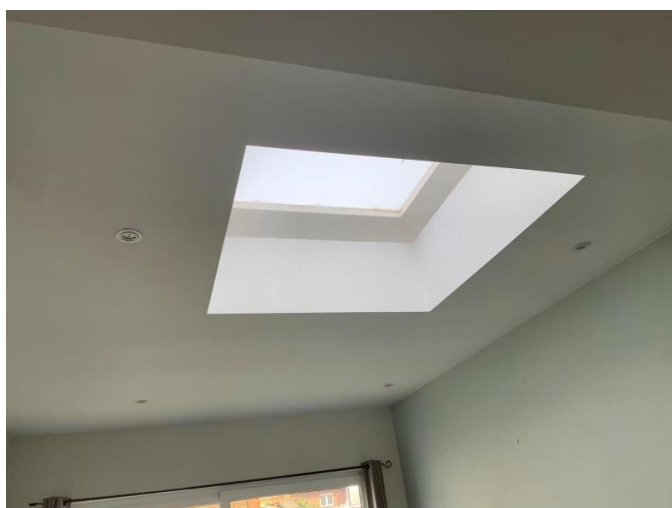
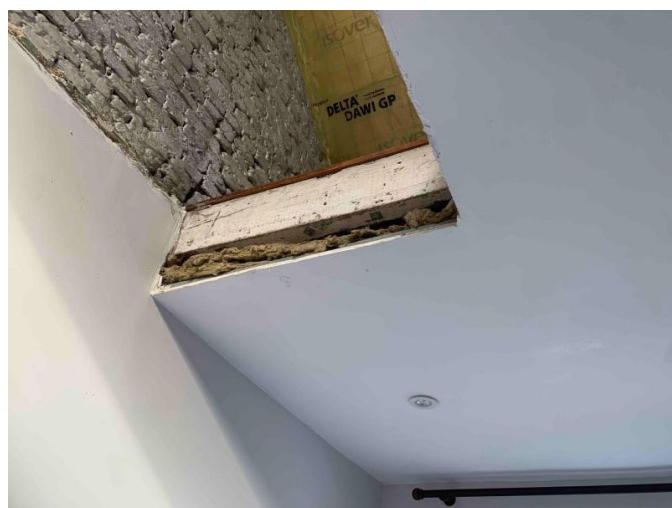
Beschrijving	Notitie	Terug te vinden op plannen
Fiche 12: Gipskarton plafonds	De plafonds zijn afgewerkt met gipskarton, het is onduidelijk of er zich nog pleisterwerk (of andere asbestverdachte toepassingen) boven de gipskartonplaten bevindt. Bij renovatie of sloop nader te onderzoeken.	Plan 1.2: Gelijkvloers Plan 1.3: 1e verdiep
