Asbestinventarisatetest

Sloesveldstraat 65, 1560 Hoeilaart

Attestnummer : 20260704-000012.000

Uitgegeven op : 04.07.2026

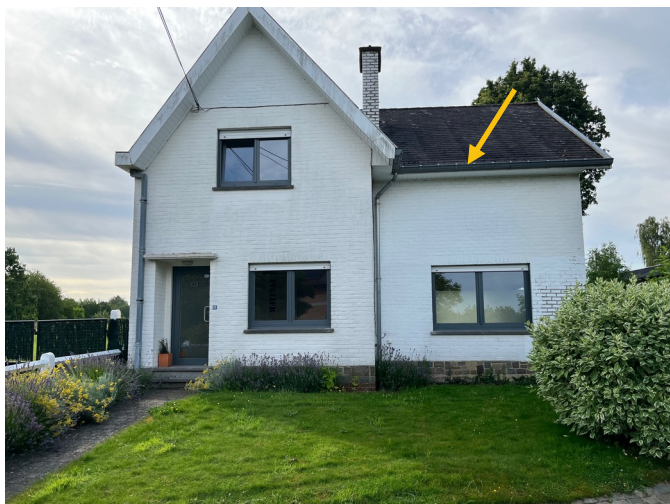
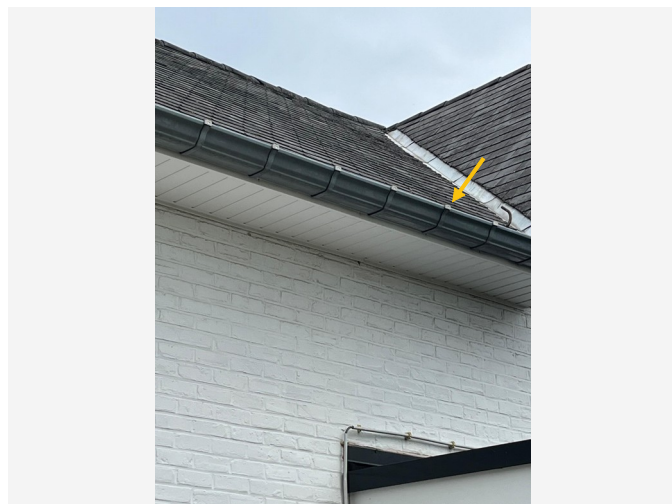
Het asbestmateriaal valt onder de mijlpaal van 2040.

Dringend verwijderen

Beschrijving	Dakgoot - Contaminatie
Type afvalstof	Betreft resten (contaminatie) van verwerking of beschadiging
Type resten (contaminatie)	<ul style="list-style-type: none">• Stof, deeltjes < 4 mm, flinters, gruis (los, opliggend)
Besmette materialen	<ul style="list-style-type: none">• Sediment (dakgoot, afvoerbuys, regenwaterput, ...)
Bron van de resten	Dakleien
Omgeving	Buiten
Primaire drager	Infrastructuur hemelwater (opvang en afvoer)
Gebondenheid resten	Niet hecht
Hoeveelheid (gewicht - aantal)	<ul style="list-style-type: none">• 2,00 kg - 1 stuk
Totaal gewicht	2,00 kg
Eenvoudig bereikbaar	Ja
Identificatiemethode	De asbestdeskundige beoordeelt het materiaal als asbestverdacht en dus asbesthoudend, en dit zonder monsternamen.
Opmerking	De hoeveelheid betreft een schatting

- Verwijder het asbestafval.

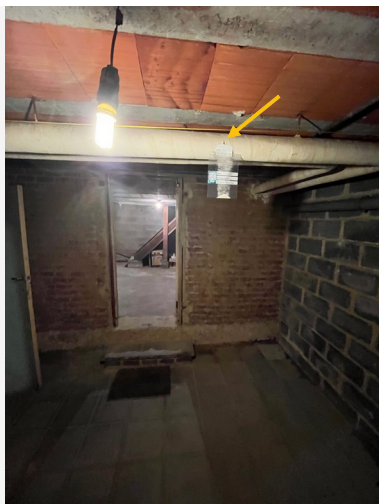
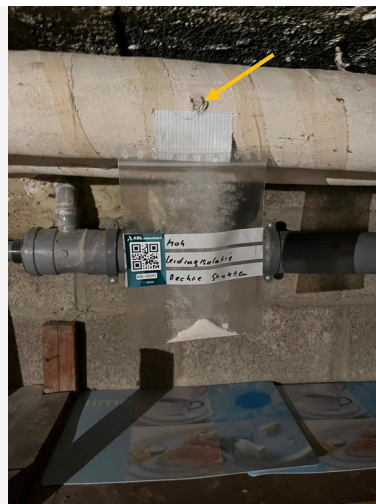
Verwijderen

Eindbeoordeling materiaalrisico	Verhoogd materiaalrisico en/of verhoogde kans op vezelvrijgave
Opmerking

Gebondenheid	Categorie 2: niet-hechtgebonden met matrix
Asbestsoort (vezeltype)	Amfibool aanwezig, uitgezonderd crocidoliet
Asbestconcentratie	Hoog ($\geq 50\%$)
Afschermingsgraad van het gehele materiaal	Geheel of deels vrij aan de binnenlucht, maar geen contact met binnenluchtstromen
Toestand van het materiaal	Licht beschadigd, licht verweerd. Intacte calciumsilicaatplaat of materiaal met categorie 3-gebondenheid

#	Type	Referentie	Resultaat
2.1	Mengmonster	M04	Amosiet
2.2	Mengmonster	M05	Amosiet
2.3	Mengmonster	M06	Amosiet
2.4	Mengmonster	M07	Amosiet

Beschrijving	Leidingisolatie - Gips
Omgeving	Binnen
Primaire drager	HVAC infrastructuur en uitrusting
Asbestmateriaal	In-situ afwerkingslagen - Thermische isolatie
Bindmiddel van asbestmateriaal	Gips - kalk
Gebondenheid op basis van bindmiddel	Niet-hechtgebonden
Hoeveelheid (lengte - omtrek - dikte - aantal)	<ul style="list-style-type: none">• 30,00 m - 30,00 cm - 1,00 cm - 1 stuk
Totaal volume	0,09 m ³
Eenvoudig bereikbaar	Ja
Bevestigingswijze	<ul style="list-style-type: none">• Verlijmd, ingegoten, versmeerd
Identificatiemethode	Een monstername door de asbestdeskundige met laboanalyse door een asbestlabo.
Destructieve handeling voor identificatie	Nee
Opmerking	De hoeveelheid betreft een schatting.

- Zorg voor een veilig beheer. Vermijd het beschadigen van het asbestmateriaal. Controleer de toestand jaarlijks op wijzigingen.

- Hermetische zone (erkend asbestverwijderaar)
Bij deze verwijdering van asbestmaterialen bestaat er een grote kans op vrijkomen van asbestvezels. Daarom mag dit enkel verwijderd worden door een erkend asbestverwijderaar in een hermetische zone. Bij het verwijderen moet steeds rekening worden gehouden met alle milieu- en veiligheidsvoorschriften. Codex boek VI, titel 3 of de website van OVAM

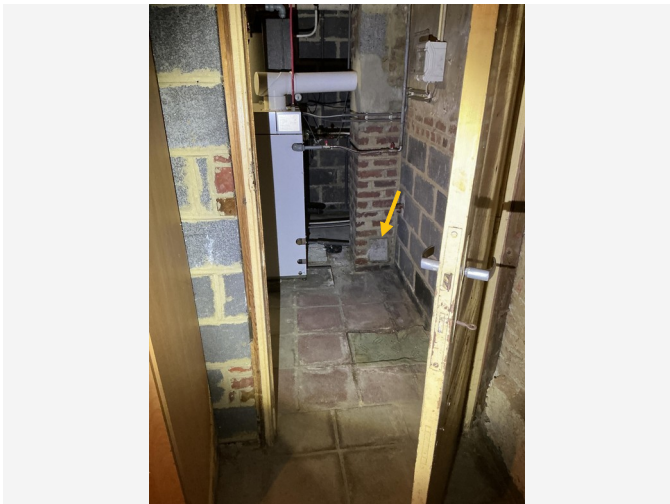
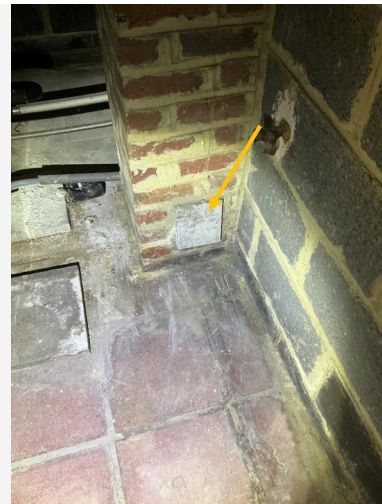
Verwijderen

Eindbeoordeling materiaalrisico	Verhoogd materiaalrisico en/of verhoogde kans op vezelvrijgave
---------------------------------	--

Gebondenheid	Categorie 1: hechtgebonden in oorsprong
Asbestsoort (vezeltype)	Crocidoliet aanwezig
Asbestconcentratie	Laag (< 50%)
Afschermingsgraad van het gehele materiaal	Geheel of deels vrij aan binnenluchtstromen
Toestand van het materiaal	Licht beschadigd, licht verweerd. Intacte calciumsilicaatplaat of materiaal met categorie 3-gebondenheid

Beschrijving	Roetluik
Omgeving	Binnen
Primaire drager	Binnenwand
Asbestmateriaal	Brandwerende afsluiting (prefab geheel) - Luik
Bindmiddel van asbestmateriaal	Cement
Gebondenheid op basis van bindmiddel	Hecht
Hoeveelheid (gewicht - aantal)	<ul style="list-style-type: none">• 4,00 kg - 1 stuk
Totaal gewicht	4,00 kg
Eenvoudig bereikbaar	Ja
Bevestigingswijze	<ul style="list-style-type: none">• Geklemd• Verlijmd, ingegoten, versmeerd
Identificatiemethode	<p>De asbestdeskundige beoordeelt het materiaal als asbestverdacht en dus asbesthoudend, en dit zonder monstername.</p> <p>Motivatie: De monstername brengt andere schade aan dan schade die inherent is aan de monstername.</p>
Destructieve handeling voor identificatie	Nee
Opmerking	De hoeveelheid betreft een schatting.

- Zorg voor een veilig beheer. Vermijd het beschadigen van het asbestmateriaal. Controleer de toestand jaarlijks op wijzigingen.
- Voer bijkomende staalname(s) uit.

- Eenvoudige handelingen: mag via doe-het-zelf of door werknemer(s) met opleidingsattest eenvoudige handelingen
Bij het uitvoeren van eenvoudige handelingen, zoals toegestaan via doe-het-zelfmethoden of door werknemers met een opleidingsattest, is het gebruik van de juiste persoonlijke beschermingsmiddelen (PBM's) verplicht om blootstelling aan asbestvezels te voorkomen. Wij adviseren echter om asbest te laten verwijderen door een werknemer met opleidingscertificaat. Maar het is ook toegestaan via de doe-het-zelfmethode, mits de juiste voorzorgsmaatregelen en PBM's in acht worden genomen. De te gebruiken PBM's zijn:
 - FFP3-mondmasker of halfgelaatsmasker met P3 filter
 - wegwerpoverall (Tyvek CATIII, type 5en 6)

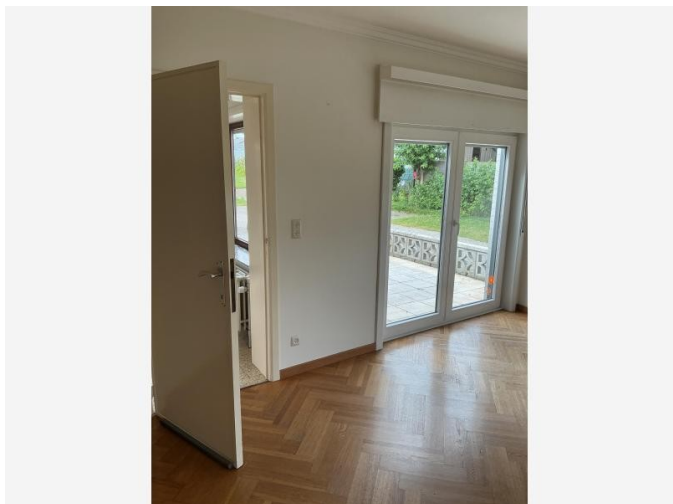
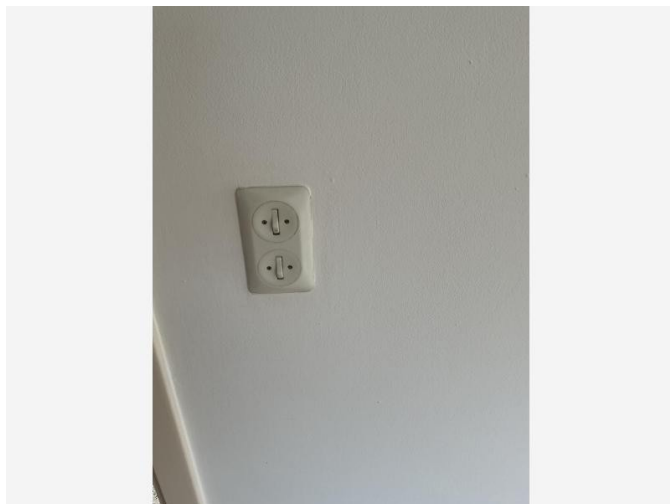
Verwijderen

Eindbeoordeling materiaalrisico	Verhoogd materiaalrisico en/of verhoogde kans op vezelvrijgave
---------------------------------	--

Gebondenheid	Categorie 1: hechtgebonden in oorsprong
Asbestsoort (vezeltype)	Crocidoliet aanwezig
Asbestconcentratie	Laag (< 50%)
Afschermingsgraad van het gehele materiaal	Geheel of deels vrij aan de binnenlucht, maar geen contact met binnenluchtstromen
Toestand van het materiaal	Licht beschadigd, licht verweerd. Intacte calciumsilicaatplaat of materiaal met categorie 3-gebondenheid

Beschrijving	Bakeliet schakelmateriaal
Omgeving	Binnen
Primaire drager	Communicatie en elektrische infrastructuur en uitrusting
Asbestmateriaal	Plaat, paneel, tablet - Type Bakeliet
Bindmiddel van asbestmateriaal	Kunststof of -hars
Gebondenheid op basis van bindmiddel	Hecht
Hoeveelheid (oppervlakte - dikte - aantal)	• 0,01 m ² - 0,50 cm - 24 stuks
Totaal volume	0,001 m ³
Eenvoudig bereikbaar	Ja
Bevestigingswijze	• Geschroefd
Identificatiemethode	De asbestdeskundige beoordeelt het materiaal als asbestverdacht en dus asbesthoudend, en dit zonder monstername. Motivatie: De monstername brengt andere schade aan dan schade die inherent is aan de monstername.
Destructieve handeling voor identificatie	Nee
Opmerking	De hoeveelheid betreft een schatting.

- Zorg voor een veilig beheer. Vermijd het beschadigen van het asbestmateriaal. Controleer de toestand jaarlijks op wijzigingen.
- Voer bijkomende staalname(s) uit.

- Eenvoudige handelingen: mag via doe-het-zelf of door werknemer(s) met opleidingsattest eenvoudige handelingen
Bij het uitvoeren van eenvoudige handelingen, zoals toegestaan via doe-het-zelfmethoden of door werknemers met een opleidingsattest, is het gebruik van de juiste persoonlijke beschermingsmiddelen (PBM's) verplicht om blootstelling aan asbestvezels te voorkomen. Wij adviseren echter om asbest te laten verwijderen door een werknemer met opleidingscertificaat. Maar het is ook toegestaan via de doe-het-zelfmethode, mits de juiste voorzorgsmaatregelen en PBM's in acht worden genomen. De te gebruiken PBM's zijn:
 - FFP3-mondmasker of halfgelaatsmasker met P3 filter
 - wegwerpoverall (Tyvek CATIII, type 5en 6)

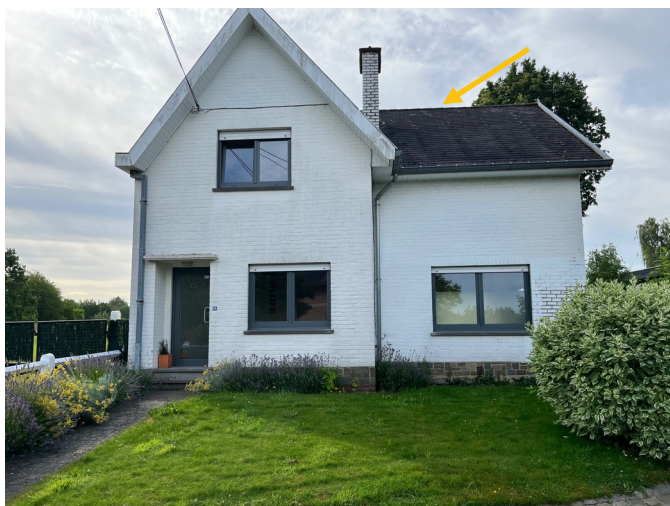
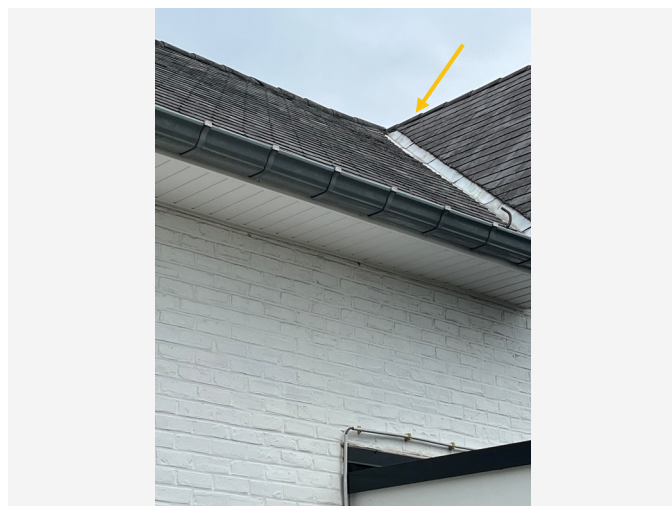
Verwijderen

Beschrijving	Dakbedekking - Nokken/Noordbomen
Omgeving	Buiten
Primaire drager	Schuin dak
Asbestmateriaal	Dak- en gevelbekleding - Nok, windveer, boeiboord
Bindmiddel van asbestmateriaal	Cement
Gebondenheid op basis van bindmiddel	Hecht
Hoeveelheid (oppervlakte - aantal)	<ul style="list-style-type: none">• 4,00 m² - 1 stuk
Totale oppervlakte	4,00 m ²
Eenvoudig bereikbaar	Ja
Bevestigingswijze	<ul style="list-style-type: none">• Geschroefd• Genageld, geniet
Identificatiemethode	<p>De asbestdeskundige beoordeelt het materiaal als asbestverdacht en dus asbesthoudend, en dit zonder monstername.</p> <p>Motivatie: Er is een onderzoeksbeperking die monstername verhindert; De ruimte of het materiaal bevindt zich hoger dan 3,5 meter vanaf een vaste ondergrond.</p>
Destructieve handeling voor identificatie	Nee
Opmerking	De hoeveelheid is een schatting.

- Zorg voor een veilig beheer. Vermijd het beschadigen van het asbestmateriaal. Controleer de toestand jaarlijks op wijzigingen.
- Hemelwater dat afspoelt van asbestcement daken of gevels kan asbestdeeltjes bevatten. Gebruik het enkel voor gesloten circuits (bv. spoelen toiletten). Reinig na het vervangen van het dak of de gevel de dakgoten en regenwaterput of -ton om asbesthoudend sediment of slib te verwijderen
- Voer bijkomende staalname(s) uit.

- Eenvoudige handelingen: mag via doe-het-zelf of door werknemer(s) met opleidingsattest eenvoudige handelingen
Bij het uitvoeren van eenvoudige handelingen, zoals toegestaan via doe-het-zelfmethoden of door werknemers met een opleidingsattest, is het gebruik van de juiste persoonlijke beschermingsmiddelen (PBM's) verplicht om blootstelling aan asbestvezels te voorkomen. Wij adviseren echter om asbest te laten verwijderen door een werknemer met opleidingscertificaat. Maar het is ook toegestaan via de doe-het-zelfmethode, mits de juiste voorzorgsmaatregelen en PBM's in acht worden genomen. De te gebruiken PBM's zijn:

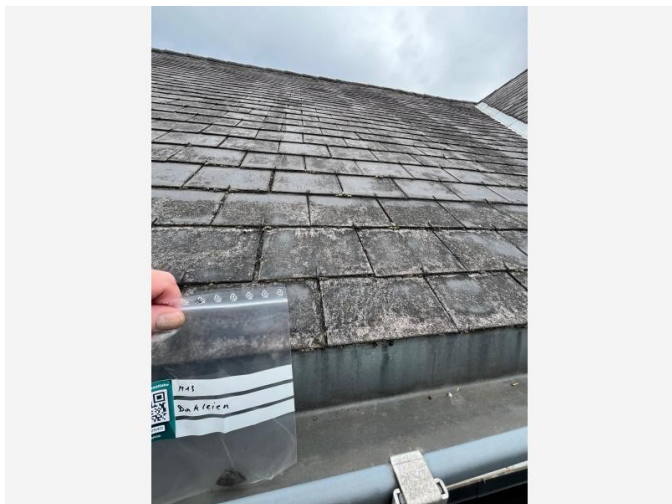
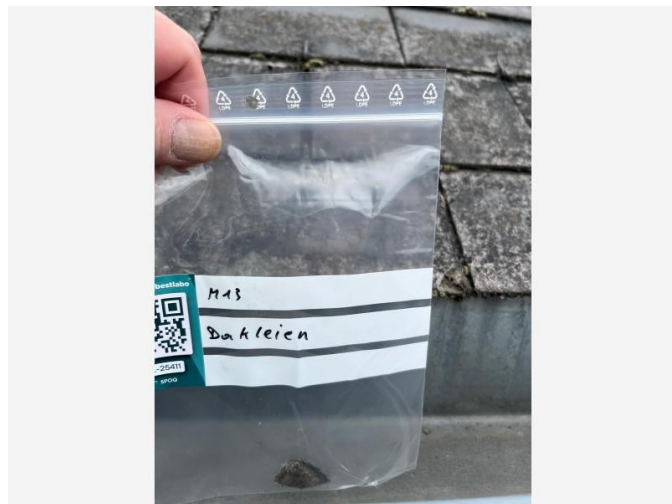
Beschrijving	Dakbedekking - Dakleien
Omgeving	Buiten
Primaire drager	Schuin dak
Asbestmateriaal	Dak- en gevelbekleding - Lei, shingle
Bindmiddel van asbestmateriaal	Cement
Gebondenheid op basis van bindmiddel	Hecht
Hoeveelheid (oppervlakte - aantal)	<ul style="list-style-type: none">• 100,00 m² - 1 stuk
Totale oppervlakte	100,00 m ²
Eenvoudig bereikbaar	Ja
Bevestigingswijze	<ul style="list-style-type: none">• Genageld, geniet
Identificatiemethode	Een monstername door de asbestdeskundige met laboanalyse door een asbestlabo.
Destructieve handeling voor identificatie	Nee
Opmerking	De hoeveelheid betreft een schatting.

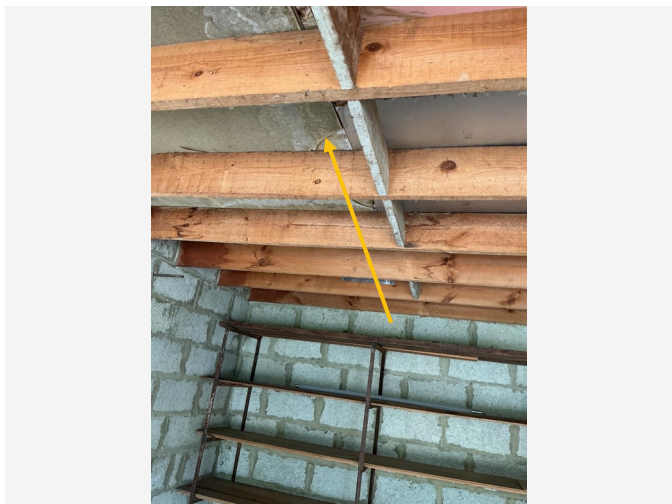
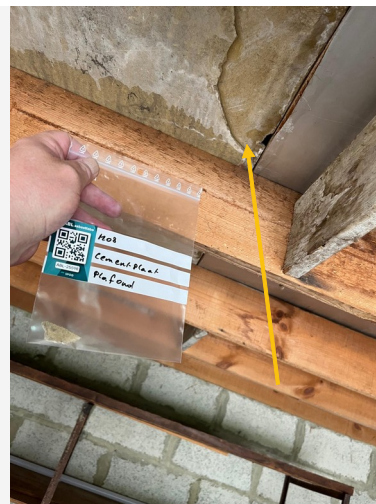
Beschrijving	Cementplaat plafond garage
Omgeving	Binnen
Primaire drager	Plafond
Asbestmateriaal	Dak- en gevelbekleding - Plaat
Bindmiddel van asbestmateriaal	Cement
Gebondenheid op basis van bindmiddel	Hecht
Hoeveelheid (oppervlakte - dikte - aantal)	<ul style="list-style-type: none">• 10,00 m² - 0,50 cm - 1 stuk
Totaal volume	0,05 m ³
Eenvoudig bereikbaar	Nee <ul style="list-style-type: none">• Het asbestmateriaal is bedekt (uitgezonderd laag verf, coating, behang, kunststof, textiel) en het wegnemen van het bedekkende materiaal kan niet zonder het bedekkende materiaal te beschadigen.
Bevestigingswijze	<ul style="list-style-type: none">• Genageld, geniet
Identificatiemethode	Een monstername door de asbestdeskundige met laboanalyse door een asbestlabo.
Destructieve handeling voor identificatie	Nee
Opmerking	De opgegeven hoeveelheid is een schatting.

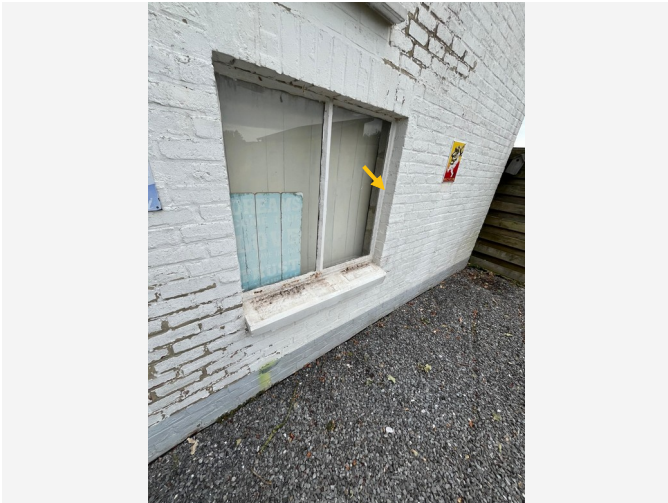
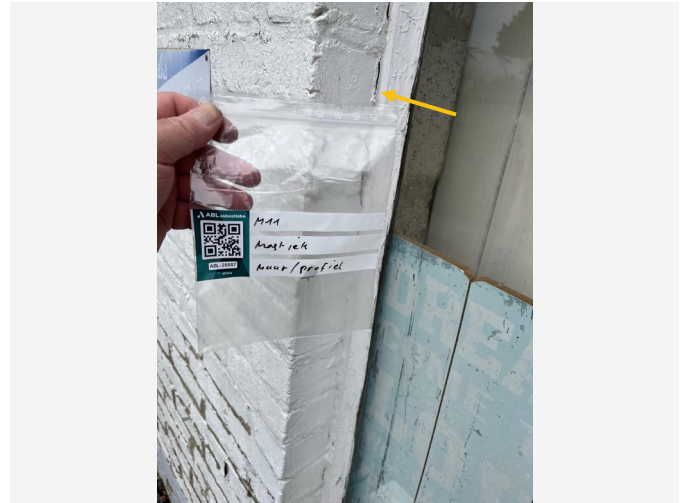
Beschrijving	Mastiek/kit tussen muur en profiel buiten
Omgeving	Buiten
Primaire drager	Wandopening verticaal (raam, deur, ...)
Bindmiddel van materiaal	Kitten, mastiek, pasta
Gebondenheid op basis van bindmiddel	Hecht
Hoeveelheid (lengte - aantal)	<ul style="list-style-type: none">• 2,00 m - 1 stuk
Totale lengte	2,00 m
Identificatiemethode	Een monstername door de asbestdeskundige met laboanalyse door een asbestlabo.
Destructieve handeling voor identificatie	Nee
Opmerking	De hoeveelheid is een schatting.

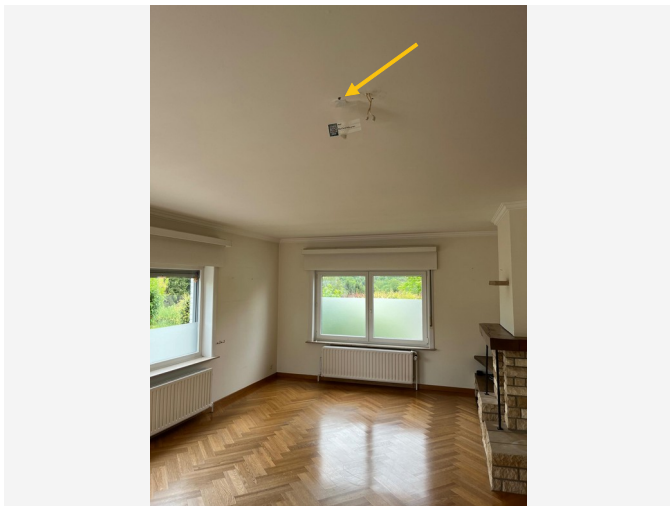
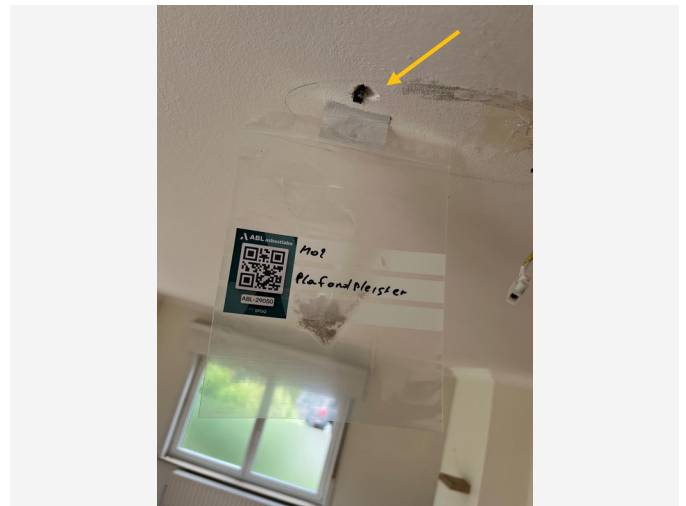
Fiche 17: Pleisterwerk plafonds

Beschrijving	Pleisterwerk plafonds
Omgeving	Binnen
Primaire drager	Plafond
Bindmiddel van materiaal	Gips - kalk
Gebondenheid op basis van bindmiddel	Niet-hechtgebonden
Hoeveelheid (oppervlakte - dikte - aantal)	• 75,00 m ² - 0,50 cm - 1 stuk
Totaal volume	0,375 m ³
Identificatiemethode	Een monstername door de asbestdeskundige met laboanalyse door een asbestlabo.
Destructieve handeling voor identificatie	Nee
Opmerking	<p>De hoeveelheid betreft een schatting</p> <p>Het materiaal werd bemonsterd op de volgende locaties: Traphal/ living</p> <p>Het materiaal op volgende verplichte locatie werd niet bemonsterd wegens: stookplaats/ natte ruimtes geen pleisterwerk aanwezig</p>

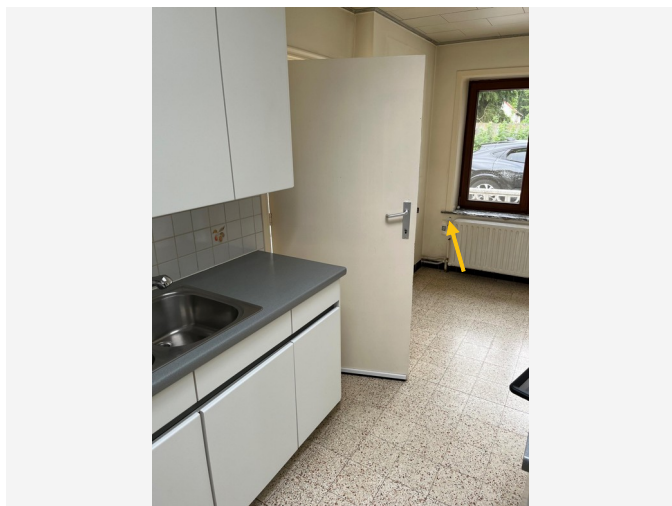
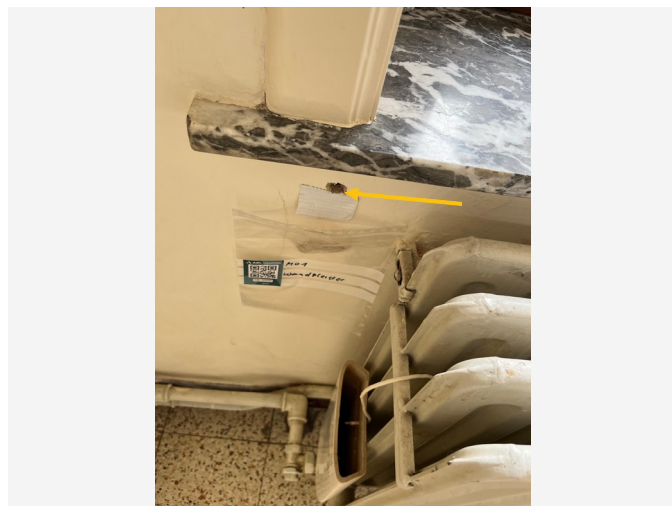
Fiche 19: Pleisterwerk wanden

Beschrijving	Pleisterwerk wanden
Omgeving	Binnen
Primaire drager	Binnenwand
Bindmiddel van materiaal	Gips - kalk
Gebondenheid op basis van bindmiddel	Niet-hechtgebonden
Hoeveelheid (oppervlakte - dikte - aantal)	• 240,00 m ² - 0,50 cm - 1 stuk
Totaal volume	1,20 m ³
Identificatiemethode	Een monstername door de asbestdeskundige met laboanalyse door een asbestlabo.
Destructieve handeling voor identificatie	Nee
Opmerking	<p>De hoeveelheid betreft een schatting.</p> <p>Het materiaal werd bemonsterd op de volgende locaties: keuken / traphal / slaapkamer</p> <p>Het materiaal op volgende verplichte locatie werd niet bemonsterd wegens: stookplaats geen pleisterwerk aanwezig</p>
