# Asbestinventarisatattest

Gerzevlen 32, 3150 Haacht

Attestnummer : 20260102-000186.001

**Asbestveilig** (maar niet asbestvrij)

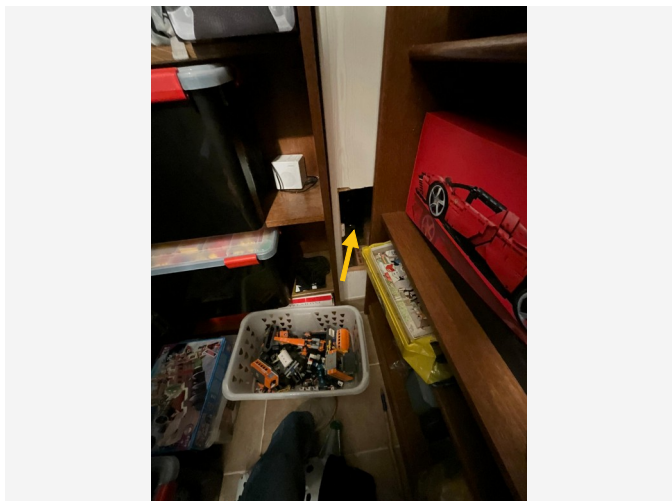
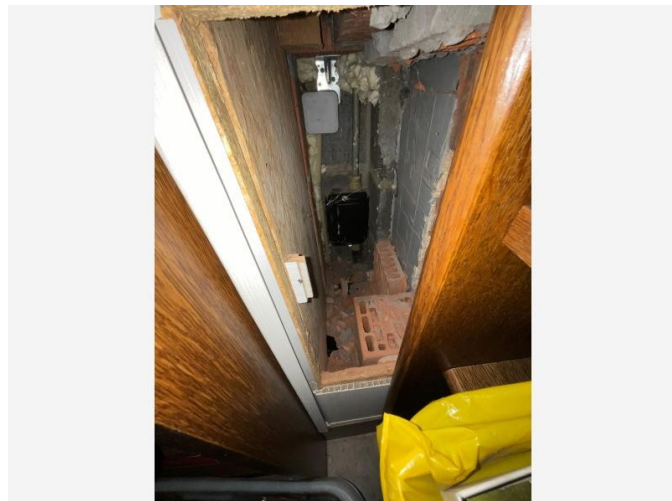
# Fiche 1: Bakeliet toep.(schakelaars-stopcontact.-verdeel dozen-radiator knoppen.

Asbestmateriaal

Het asbestmateriaal valt onder de mijlpaal van 2040.

| Eindbeoordeling materiaalrisico | Laag materiaalrisico en/of verlaagde kans op vezelvrijgave |

| Asbestsoort (vezeltype) | Crocidoliet aanwezig |
| Asbestconcentratie | Laag (< 50%) |
| Toestand van het materiaal | Onbeschadigd, niet verweerd |

| Opmerking | <p>aantal stuks 1 ,Het is moeilijk te bepalen of de bakeliettoepassingen in de woning ook effectief asbesthoudend zijn (het kan ook gaan om de asbestvrije variant).</p> <p>Er werd geen monster genomen o.w.v. beschadiging aan een elektrisch gerelateerde toepassing, extra controle bij verwijdering van het verdacht materiaal.</p> |

- Zorg voor een veilig beheer. Vermijd het beschadigen van het asbestmateriaal. Controleer de toestand jaarlijks op wijzigingen.

- Eenvoudige handelingen: mag via doe-het-zelf of door werknemer(s) met opleidingsattest eenvoudige handelingen  
Schakelaars, stopcontacten en andere gelijkaardige toepassingen kunnen eenvoudig losgeschroefd worden --> EH doe-het-zelf. Afgesloten of verzegelde kast --> EH opgeleid techniker personeel 8u basisopleiding asbest.

Tellerkast : De toepassing dient verwijderd te worden door de netbeheerder, vermoedelijk word dit uitgevoerd wanneer de oude meterkast vervangen word door een digitale meter.

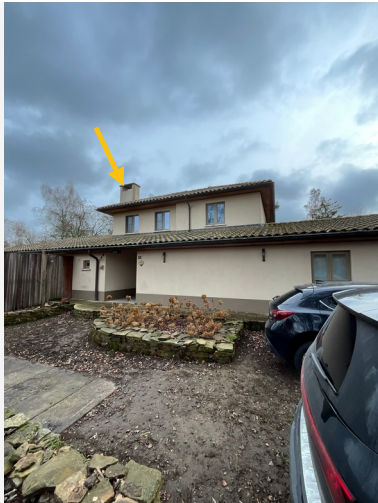
**Reden:** Het te onderzoeken materiaal situeert zich hoger dan 3,50 m te rekenen vanaf een veilige ondergrond

**Uitleg van de asbestdeskundige:** Bij werken (dak of reiniging schouw) kan een stelling geplaatst worden , het is niet duidelijk of er asbestverdachte materialen aanwezig zijn in en rond de schouw.

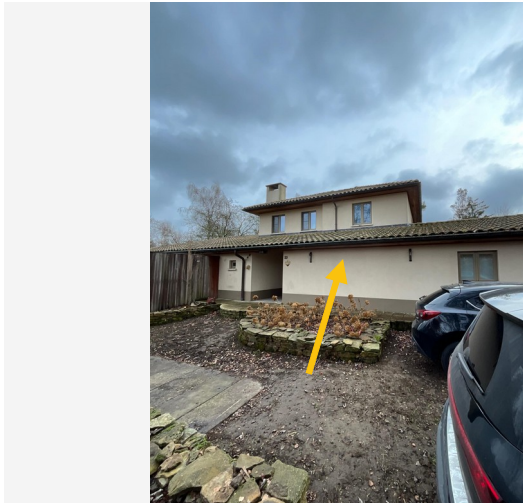
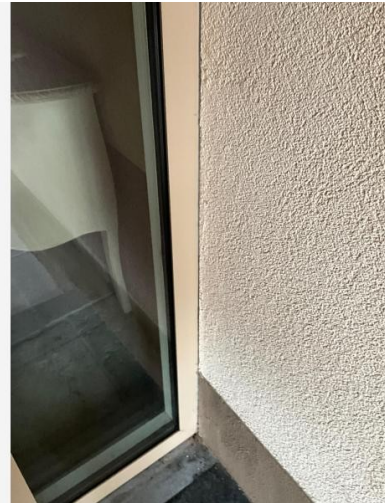
De crepi is geplaatst na 2001 en is niet asbestverdacht (bewijsdocument in bijlage)

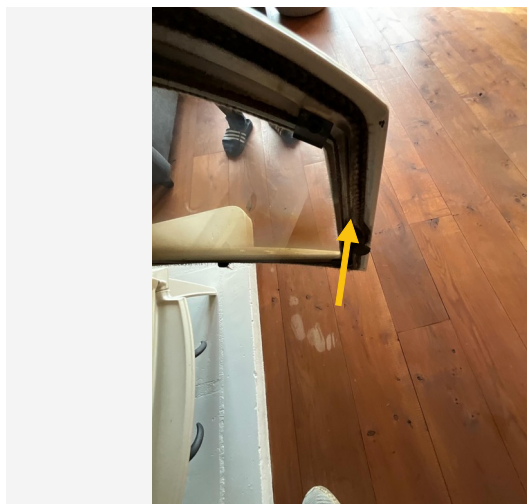
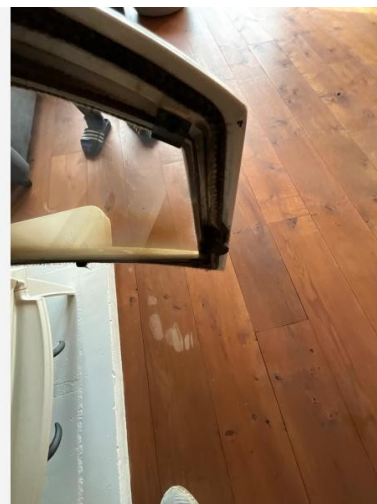
de koord werd visueel herkend als een synthetische koord en is niet asbesthoudend.

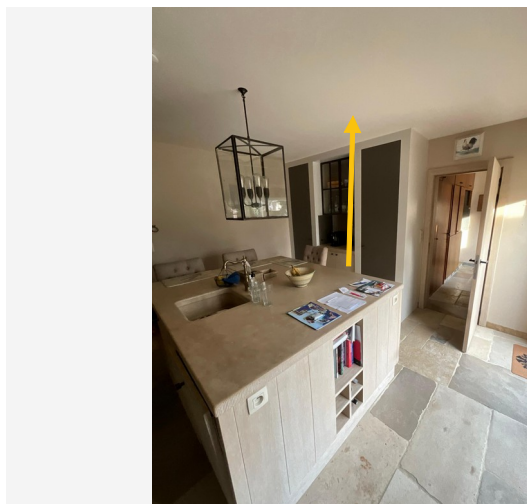
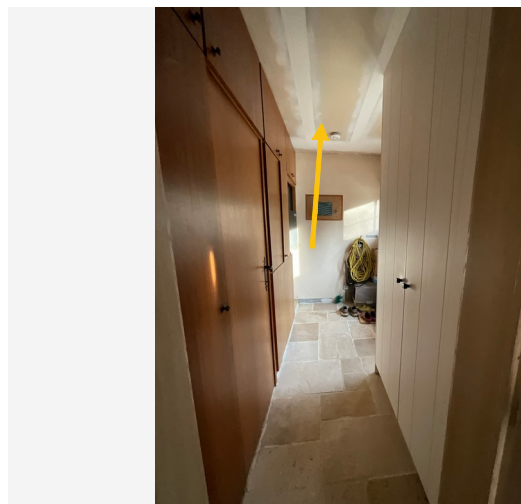
Er zijn plafonds afgewerkt in plaatmateriaal hout en gypoc. Het is niet duidelijk of er pleisterwerk of verdacht materiaal aanwezig is achter deze valse plafonds, het is aangewezen om bijkomend onderzoek uit te voeren bij werken.

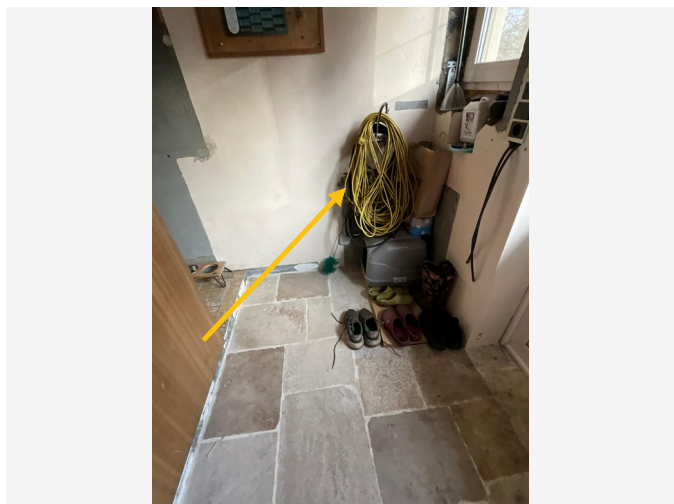
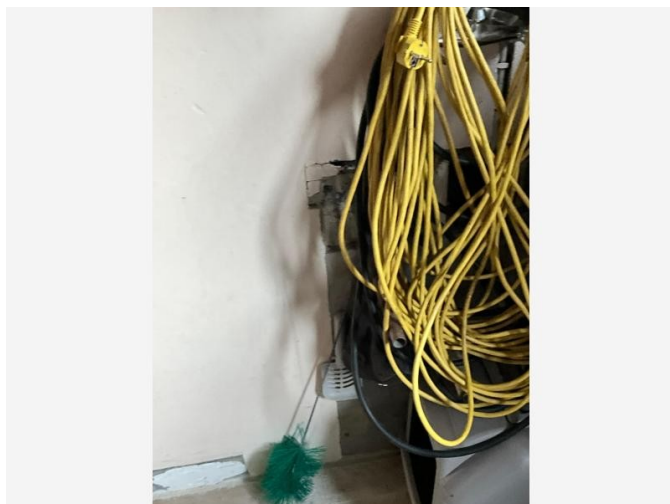
Geen asbest

| # | Type | Referentie | Resultaat |
|---|---|---|---|
| 6.1 | Mengmonster | 1 | Geen asbest |

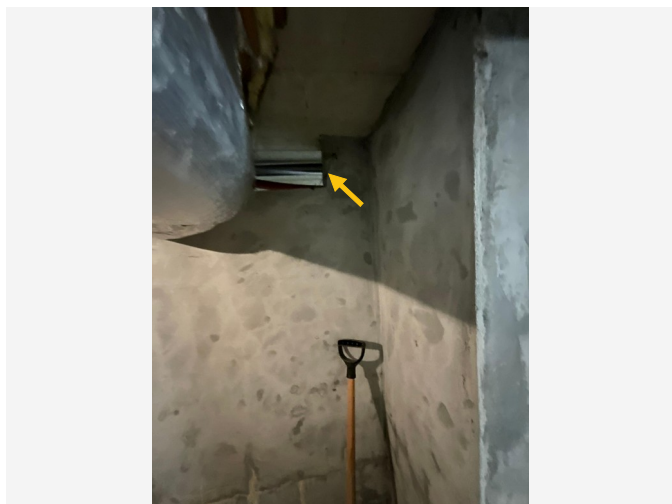
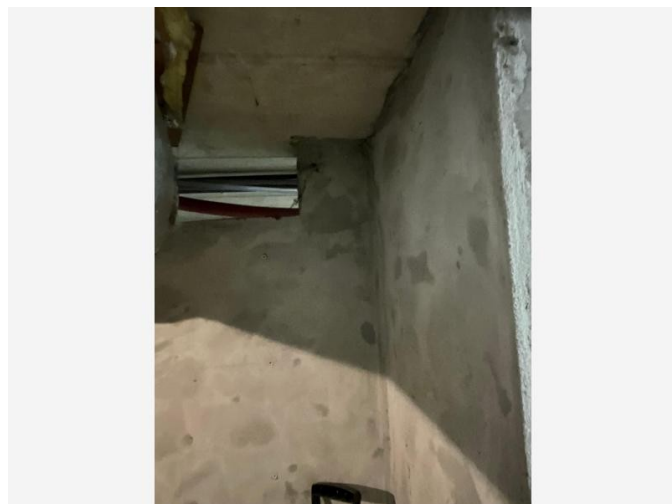
Geen asbest

| # | Type | Referentie | Resultaat |
|---|---|---|---|
| 7.1 | Mengmonster | 2 | Geen asbest |

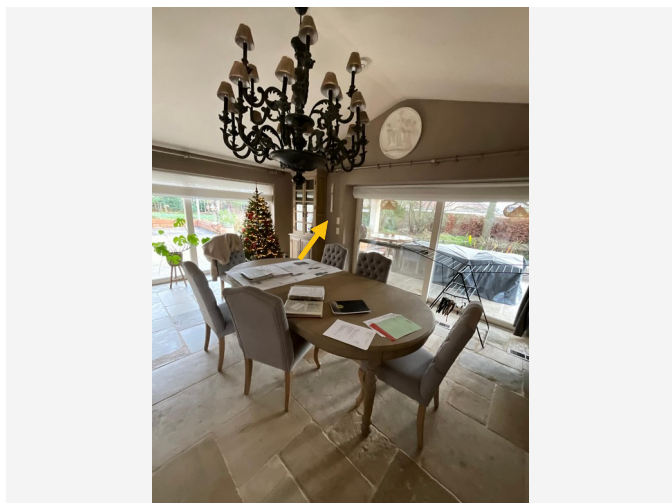
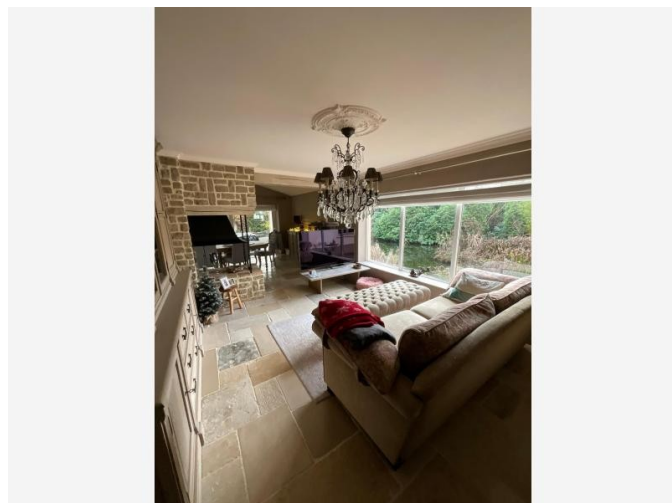
### Fiche 8: Pleisterwerk vernieuwd

| Beschrijving | Notitie | Terug te vinden op plannen |
|---|---|---|
| Fiche 8: Pleisterwerk vernieuwd | Het pleisterwerk werd vernieuwd. Zie bewijsdocumenten. | - |

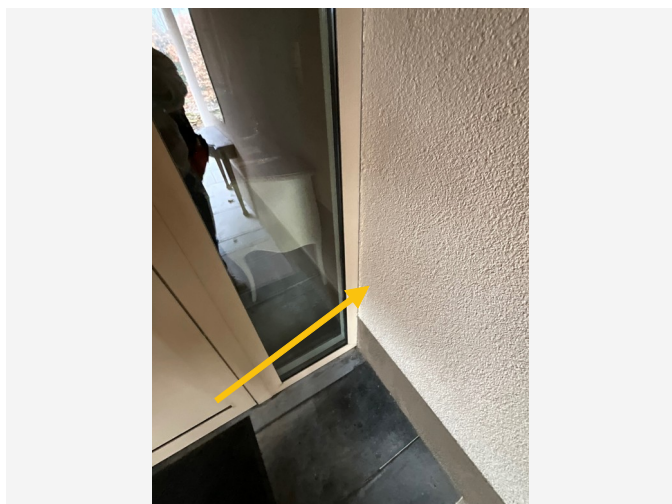
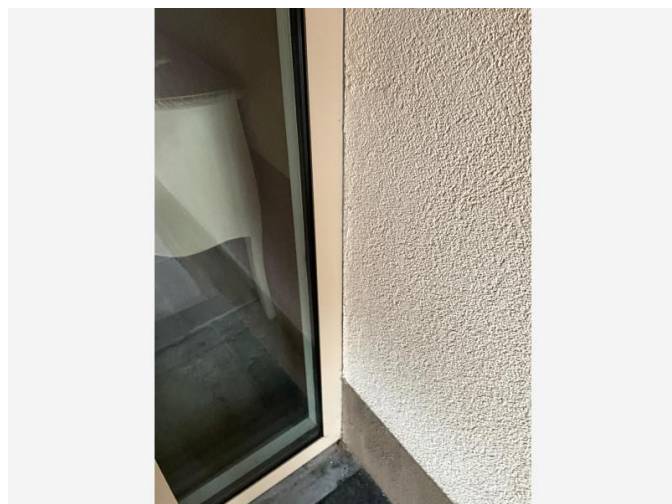
### Fiche 9: Ramen vernieuwd

| Beschrijving | Notitie | Terug te vinden op plannen |
|---|---|---|
| Fiche 9: Ramen vernieuwd | De ramen werden recent vernieuwd. Zie bewijsdocumenten voor facturatie van de uitgevoerde werken. | Plan 1.4: Woning plan |

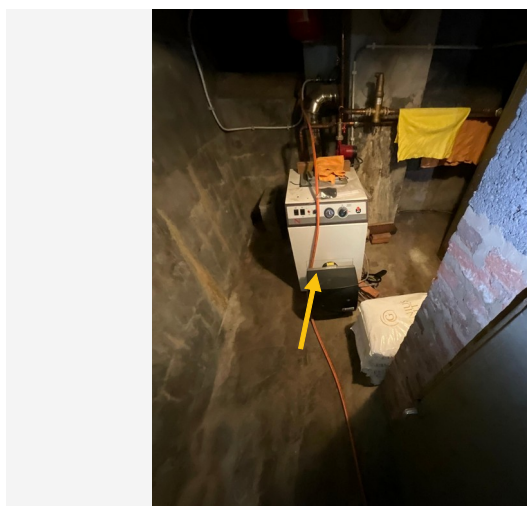
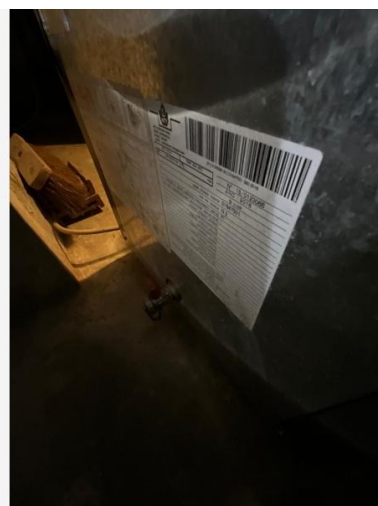
### Fiche 10: Ketel recent

| Beschrijving | Notitie | Terug te vinden op plannen |
|---|---|---|
| Fiche 10: Ketel recent | De ketel is recent en is niet asbestverdacht. | - |
