# Asbestinventarisatetest

Beukenplein 7, 1652 Beersel

Attestnummer : 20260618-000417.000

Uitgegeven op : 18.06.2026

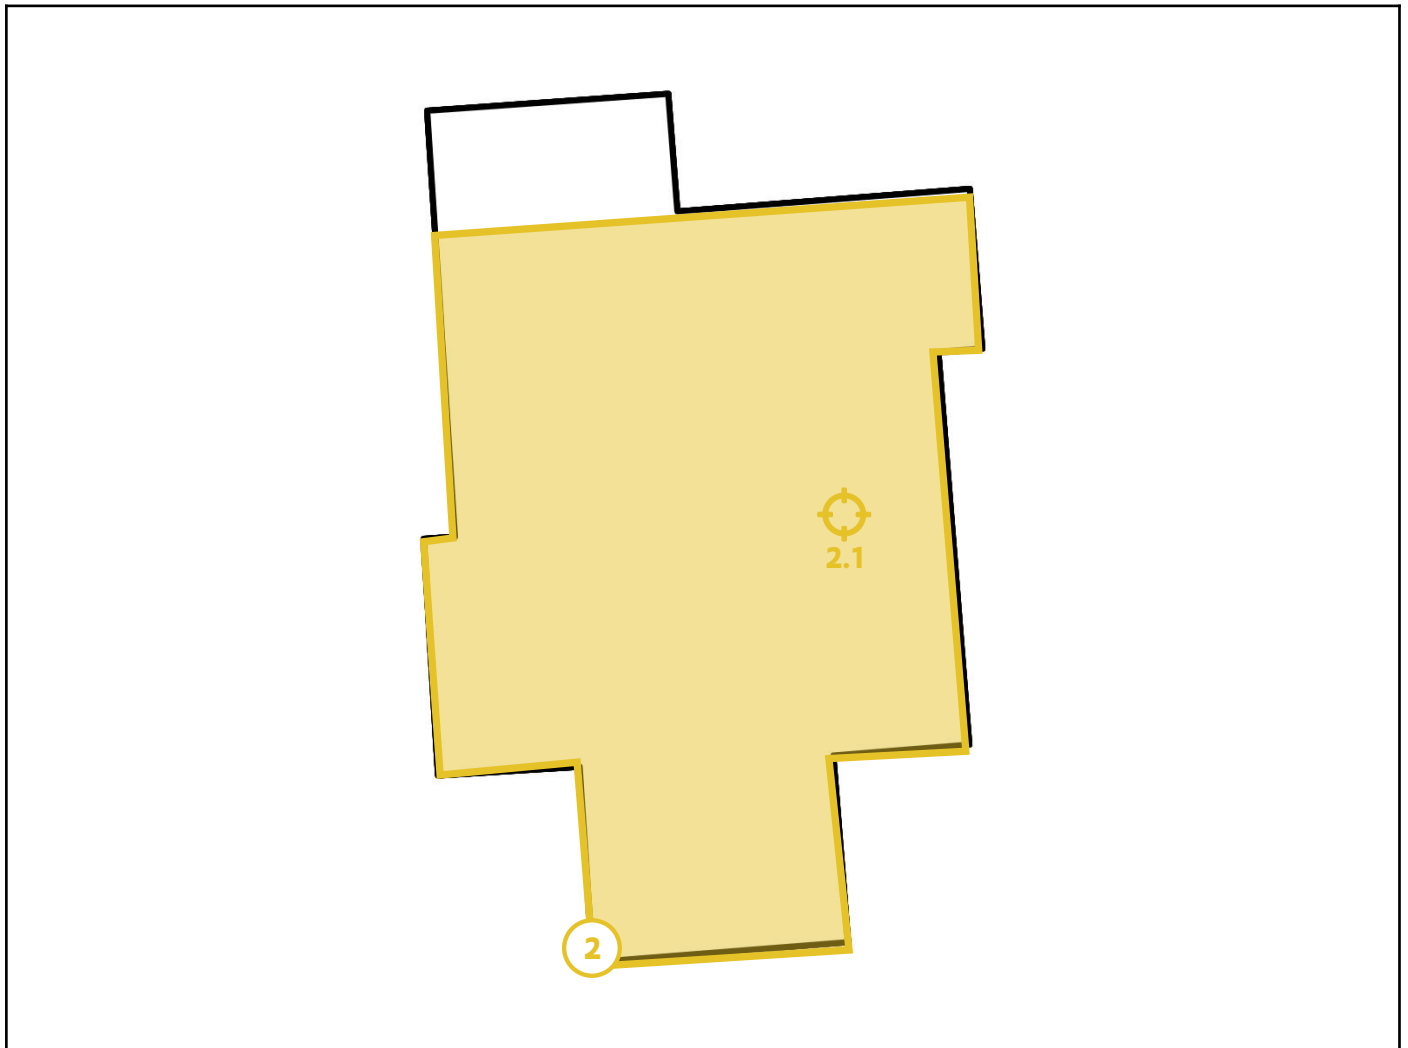
## Plan 1.5: Hoofdgebouw plan

| Beschrijving | Type | Actie |
|---|---|---|
| 2. Onderdak type Menuiserite | Asbestmateriaal | Zorgvuldig beheren |
| 2.1 Code: 9453884 | Puntmonster | - |

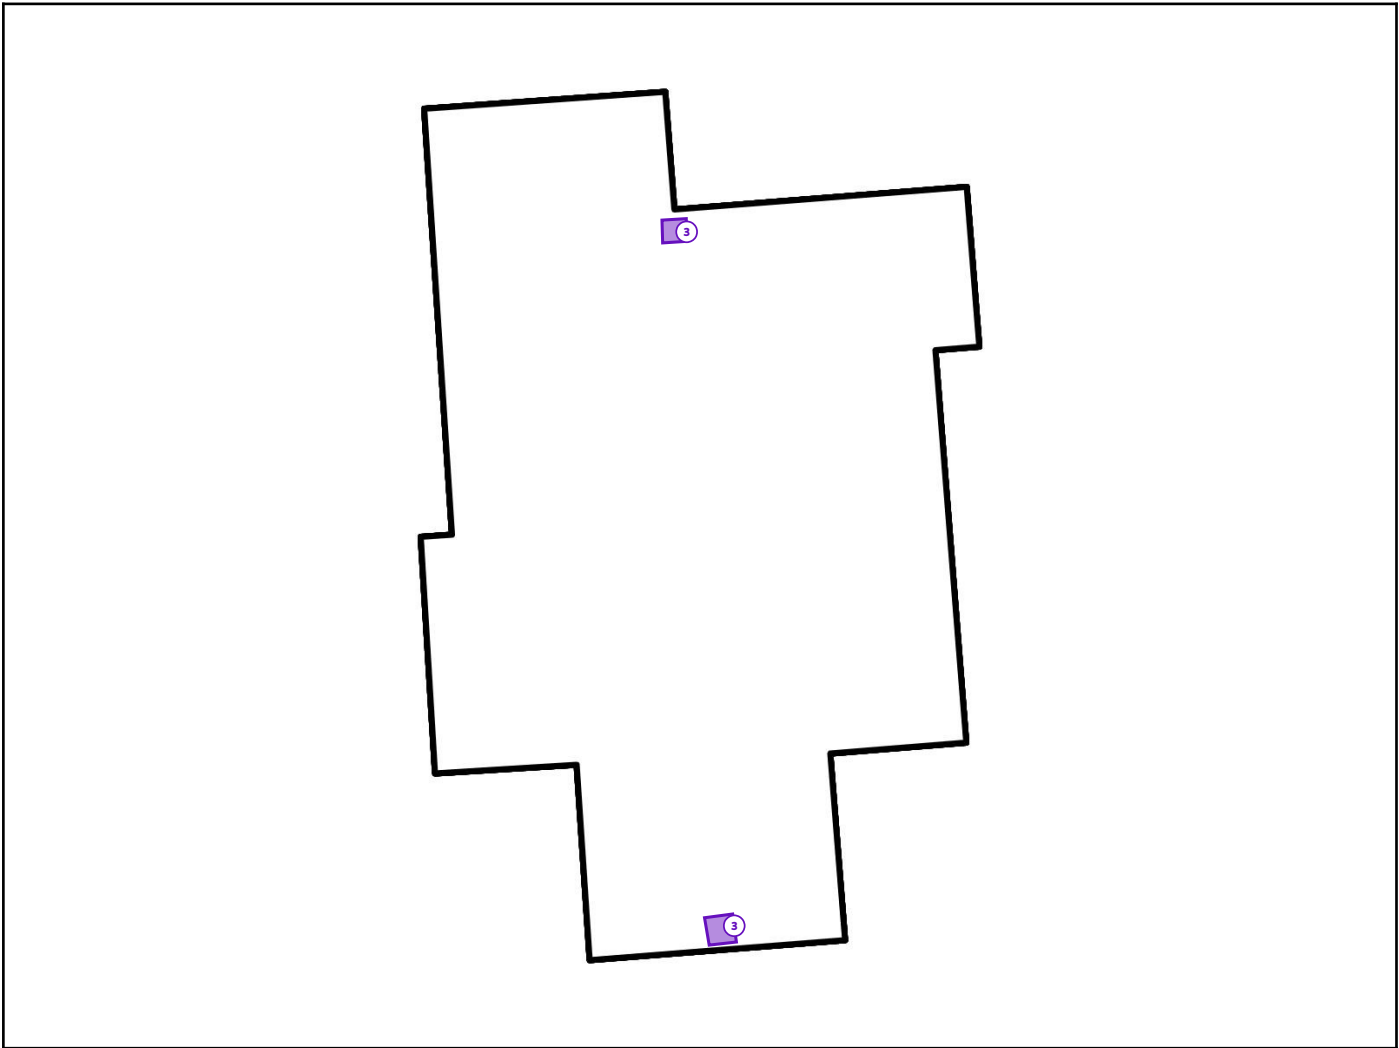
# Plan 1.6: Hoofdgebouw plan

| Beschrijving | Type | Actie |
|---|---|---|
| 3. schouwen | Beperking | - |

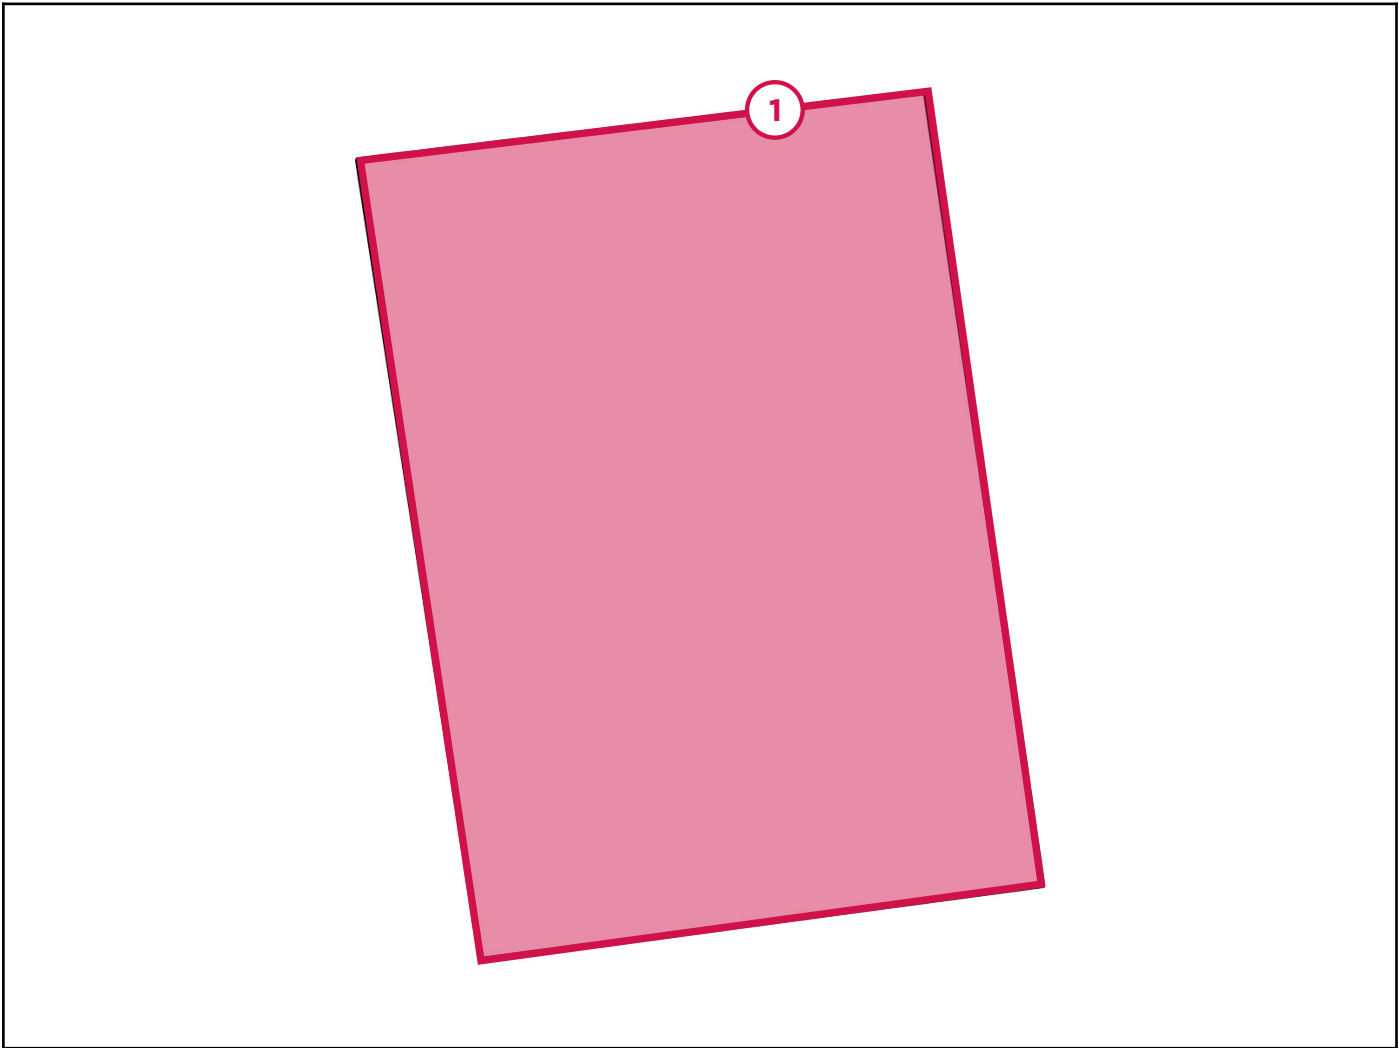
## Plan 2.1: Constructie plan

| Beschrijving | Type | Actie |
|---|---|---|
| 1. Dak tuinhuis bestaande uit golfplaten | Asbestmateriaal | Dringend verwijderen |

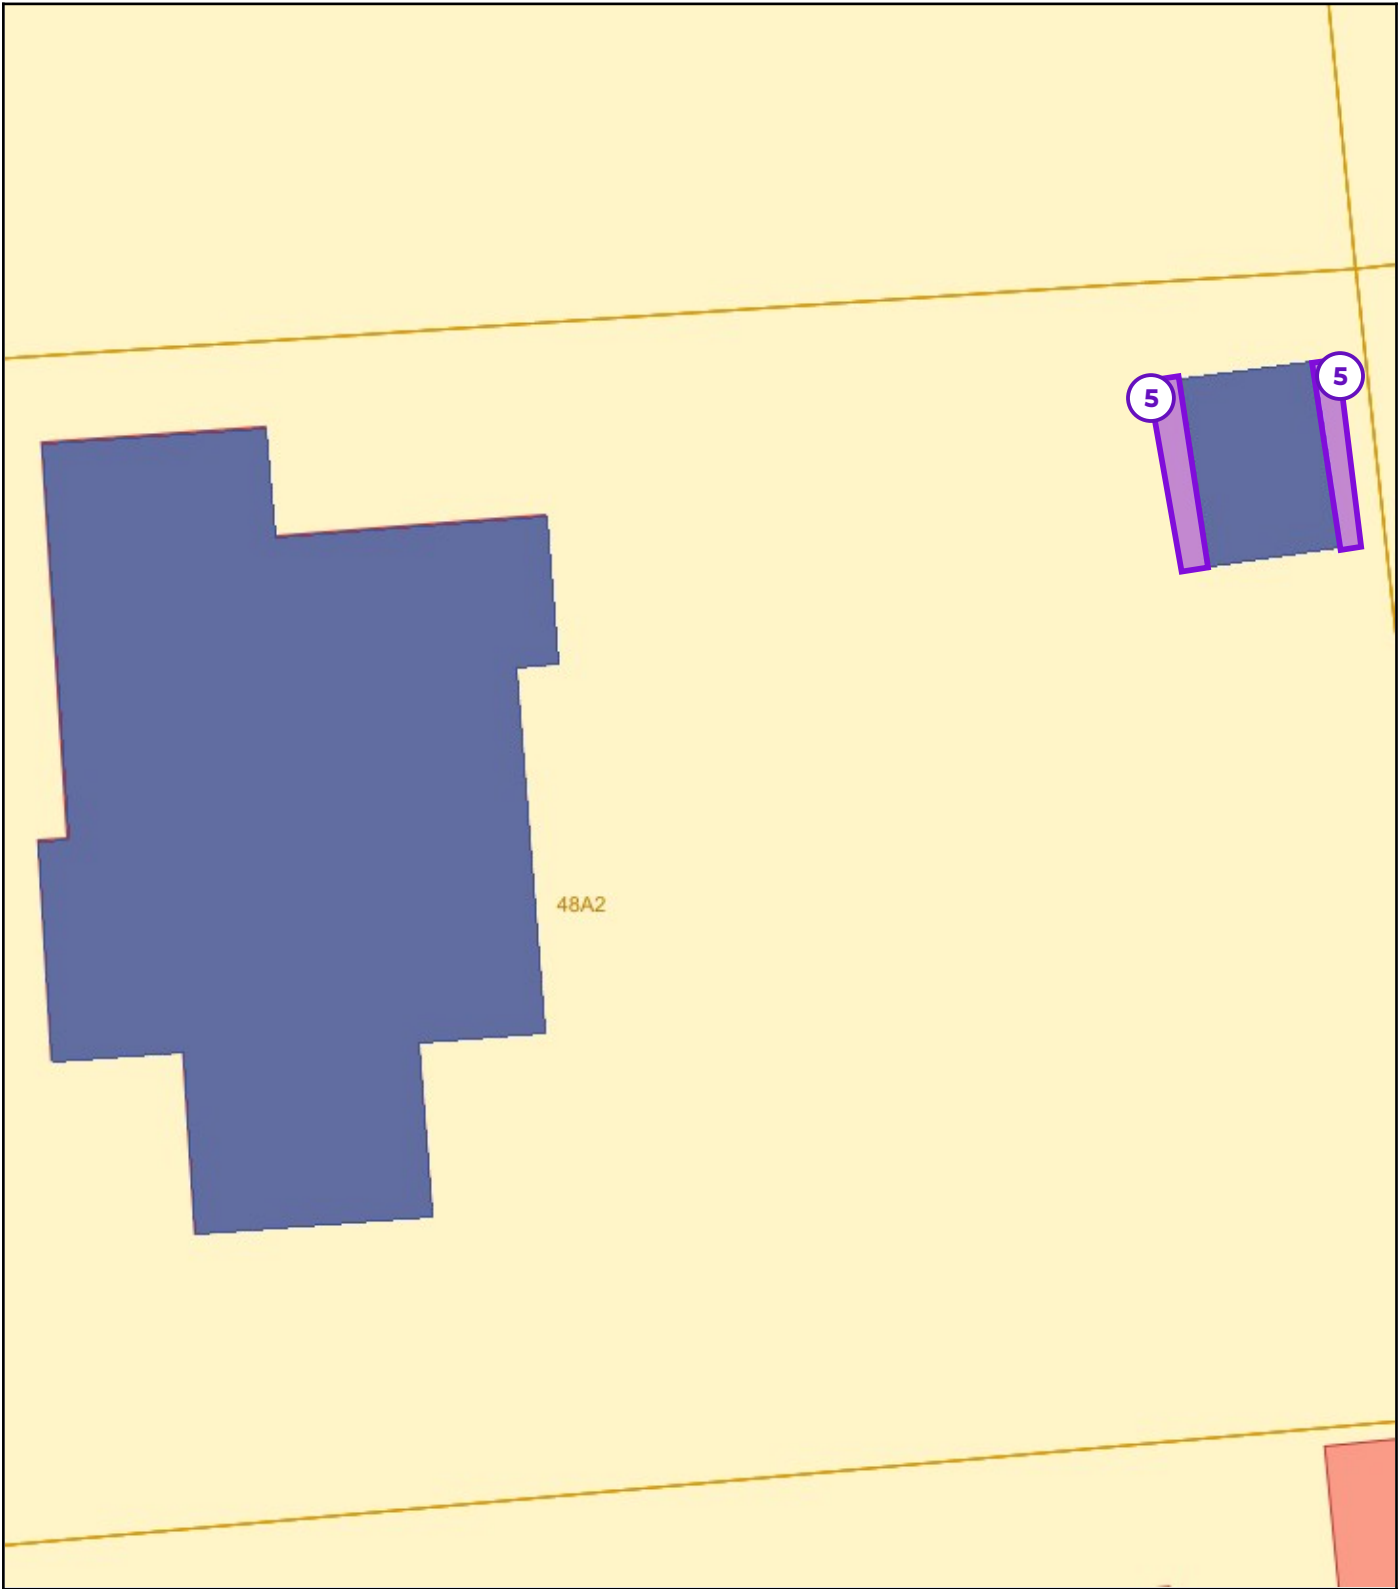
### Plan 3.1: Afdrui zones/afvloe zones

| 5. golfplaten schuin dak tuinhuis | Afdruipzone/afvloeizone | - |

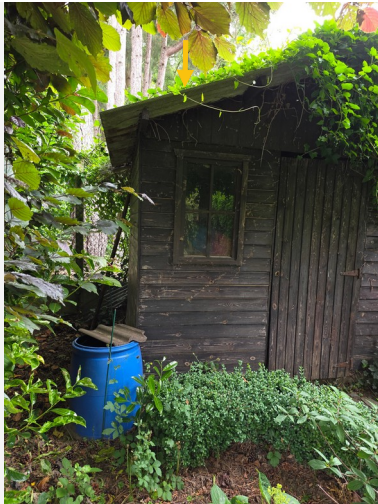
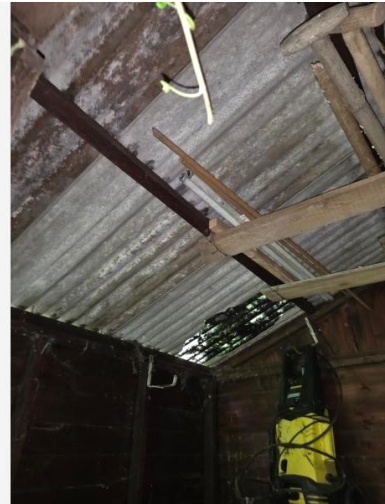
Overzichtsfoto

Detailfoto

| Eindbeoordeling materiaalarisico | Hoog materiaalarisico en/of hoge kans op vezelvrijgave |

| Asbestsoort (vezeltype) | Crocidoliet aanwezig |
| Toestand van het materiaal | Matig beschadigd, matig verweerd |

| Beschrijving | Dak tuinhuis bestaande uit golfplaten |

**Dringend verwijderen**

- Verwijder dit asbestmateriaal zo snel mogelijk. Volg de toestand goed op.
- Hemelwater dat afspoelt van asbestcement daken of gevels kan asbestdeeltjes bevatten. Gebruik het enkel voor gesloten circuits (bv. spoelen toiletten). Reinig na het vervangen van het dak of de gevel de dakgoten en regenwaterput of -ton om asbesthoudend sediment of slib te verwijderen

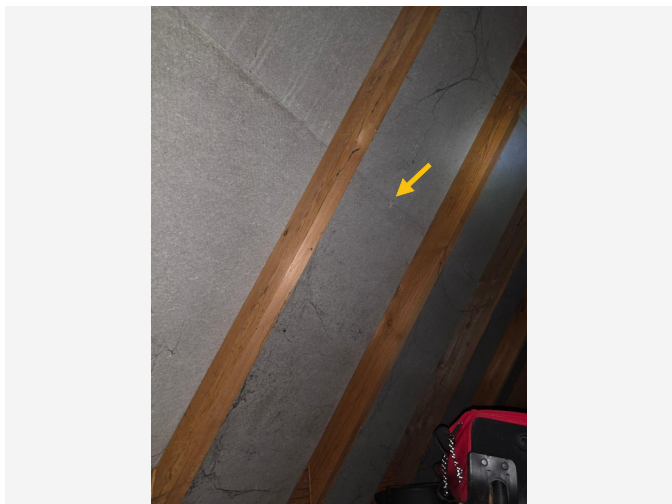
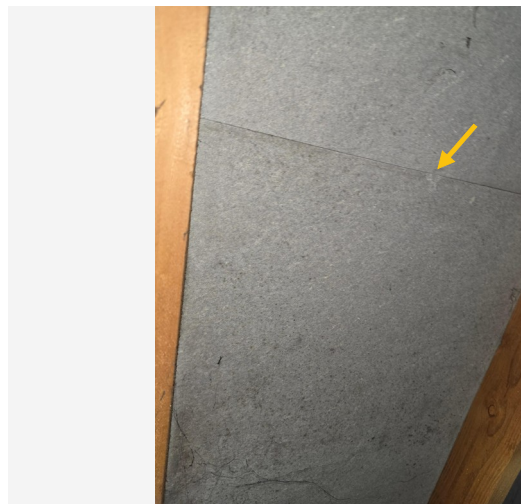
Overzichtsfoto

Detailfoto

| Eindbeoordeling materiaalarisico | Zeer laag materiaalarisico en/of zeer lage kans op vezelvrijgave |

| Asbestsoort (vezeltype) | Alleen chrysotiel aanwezig |
| Toestand van het materiaal | Onbeschadigd, niet verweerd |

| # | Type | Referentie | Resultaat |
|---|---|---|---|
| 2.1 | Puntmonster | 9453884 | Chrysotiel |

| Beschrijving | Onderdak type Menuiserite |

Zorgvuldig beheren

- Zorg voor een veilig beheer. Vermijd het beschadigen van het asbestmateriaal. Controleer de toestand jaarlijks op wijzigingen.

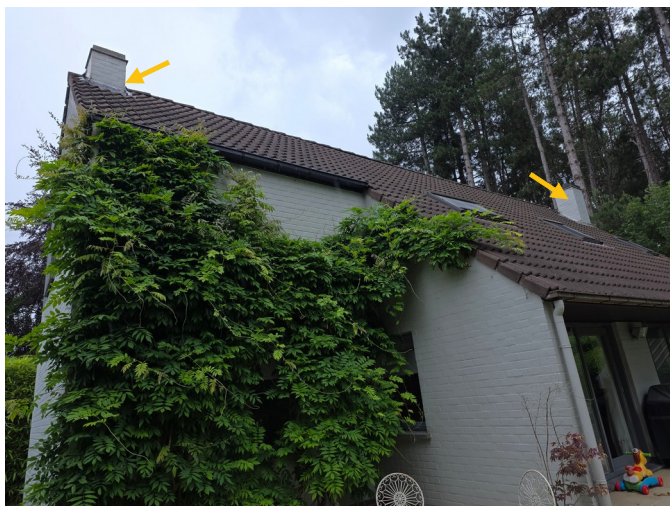
*Situeringsfoto*

**Reden:** Het te onderzoeken materiaal situeert zich hoger dan 3,50 m te rekenen vanaf een veilige ondergrond

**Uitleg van de asbestdeskundige:** De schouwen bevat binnenin mogelijk een asbestcement rookgaskanaal. Laat dit onderzoeken bij eventuele werken.

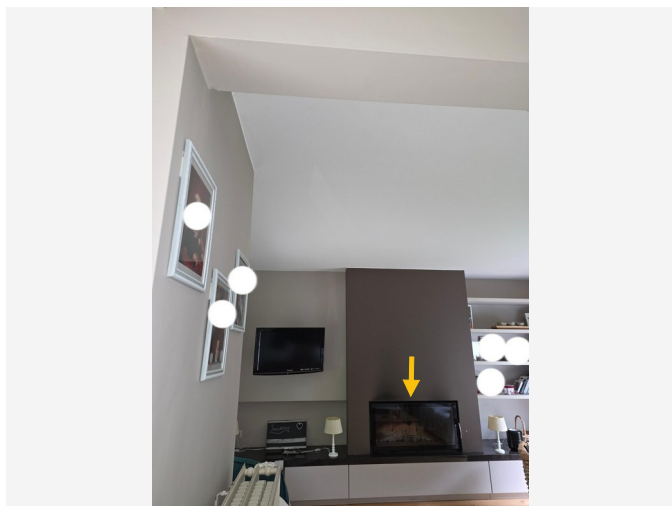
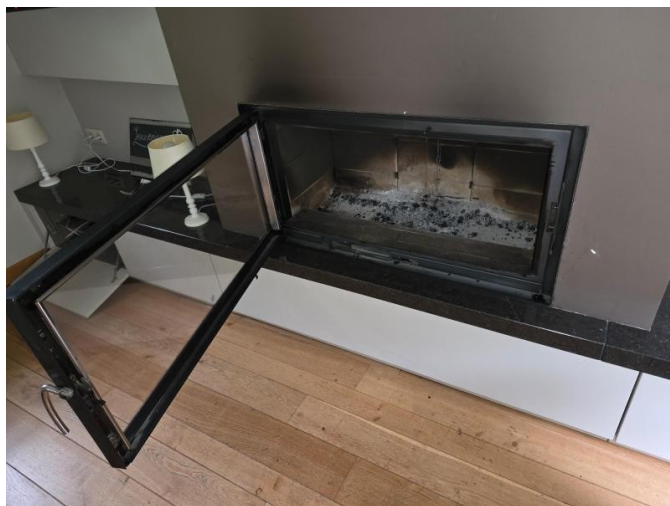
Situeringfoto

Detailfoto

De houtkachel dateert uit 2012.

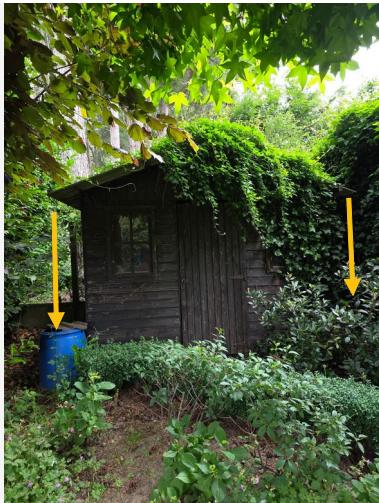
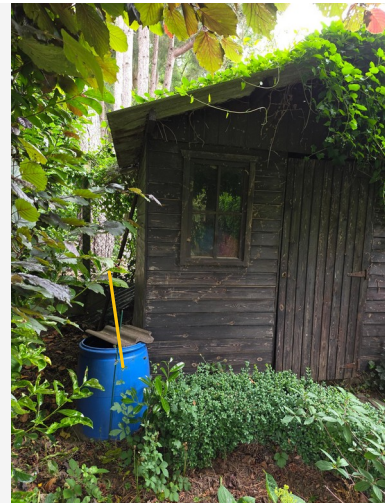
Afdruipzone/afvloeizone

Bron

Afspoelend regenwater kan asbestdeeltjes van verweerde asbestcementen dak- of gevelbekleding meenemen naar de bodem. De asbestdeeltjes in de bodem vormen een laag risico: bodempartikels houden de asbestdeeltjes voldoende vast om gezondheidsrisico's te vermijden. Door deze asbesthoudende bodemzone zorgvuldig te beheren, vermijdt u gezondheidsrisico's.

| Bron van de asbestdeeltjes | Bron is nog aanwezig |
| Afmetingen (lengte - breedte - diepte) | <ul style="list-style-type: none"><li>• 6,00 m - 1,00 m - 0,30 m</li></ul> |

- Om het afspoelen van asbestdeeltjes te stoppen, is het verstandig om de verwijdering van de dak- of gevelbekleding in te plannen en in afwachting hiervan een dakgoot te plaatsen om het regenwater af te voeren naar de riolering.

De uitgraving van een afdruipzone gebeurt volgens de methodiek "eenvoudige handelingen". Vermijd daarbij vermenging met andere bodem en laat de uitgegraven asbesthoudende grond afvoeren naar een daartoe vergunde stortplaats. Voor de uitgraving wordt een richtdiepte van 30 cm gehanteerd.

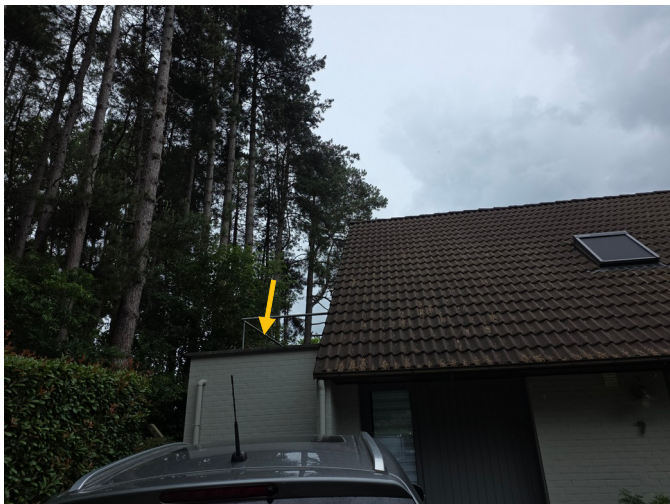
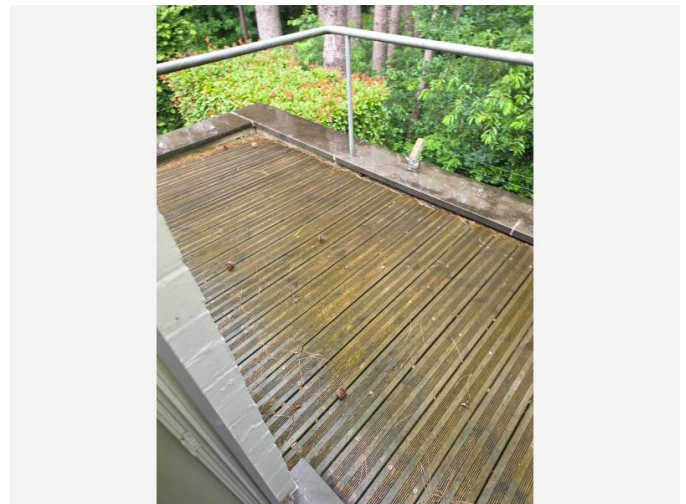
### Fiche 9: Dakbedekking plat dak (niet verdacht)

| Beschrijving | Notitie | Terug te vinden op plannen |
|---|---|---|
| Fiche 9: Dakbedekking plat dak (niet verdacht) | De dakbedekking is niet waar te nemen door de aanwezigheid van bankirai. Het is niet uitgesloten dat er asbestverdachte roofing aanwezig is. Bij werken, laat dit controleren. | Plan 1.3: eerste verdieping |
