# Asbestinventarisatetest

Rijkenhoek 14, 2880 Bornem

Attestnummer : 20260624-000342.000

Uitgegeven op : 24.06.2026

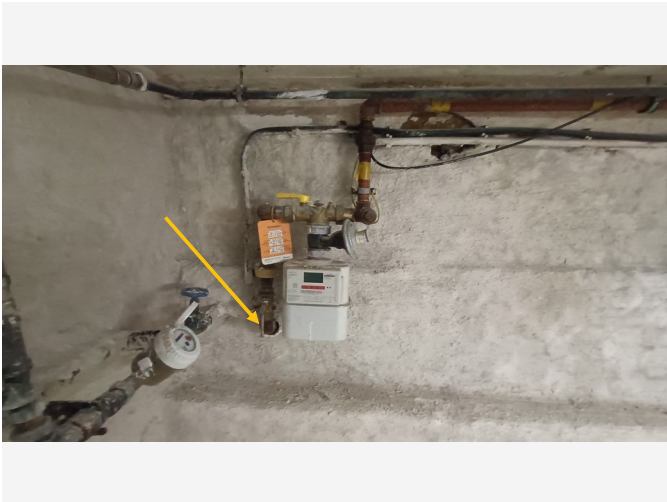
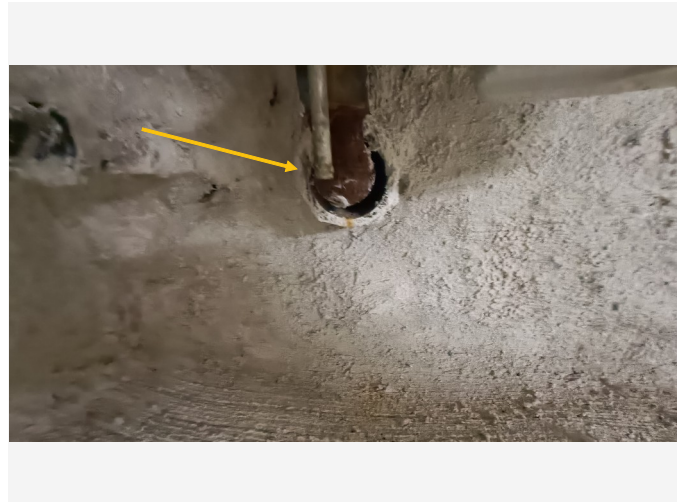
Eindbeoordeling materiaalrisico	Verhoogd materiaalrisico en/of verhoogde kans op vezelvrijgave
Opmerking	De toepassing vertoont een matige graad van verwerking ten gevolge van leeftijd en weersinvloeden

Gebondenheid	Categorie 1: hechtgebonden in oorsprong
Asbestsoort (vezeltype)	Alleen chrysotiel aanwezig
Asbestconcentratie	Laag (< 50%)
Afschermingsgraad van het gehele materiaal	Geheel of deels vrij aan de binnenlucht, maar geen contact met binnenluchtstromen
Toestand van het materiaal	Matig beschadigd, matig verweerd

#	Type	Referentie	Resultaat
1.1	Puntmonster	A1-2.1	Chrysotiel

Beschrijving	Doorvoerbuis in de kelder
Omgeving	Binnen
Primaire drager	Fundering-draagstructuur (horizontaal, verticaal)
Asbestmateriaal	Buis, koker, leiding, pijp, doorvoer
Bindmiddel van asbestmateriaal	Cement
Gebondenheid op basis van bindmiddel	Hecht
Hoeveelheid (lengte - omtrek - dikte - aantal)	<ul style="list-style-type: none"> <li>• 0,20 m - 40,00 cm - 1,00 cm - 1 stuk</li> </ul>
Totaal volume	< 0,001 m <sup>3</sup>
Eenvoudig bereikbaar	Ja
Bevestigingswijze	<ul style="list-style-type: none"> <li>• Geklemd</li> <li>• Verlijmd, ingegoten, versmeerd</li> </ul>
Identificatiemethode	Een monstername door de asbestdeskundige met laboanalyse door een asbestlabo.
Destructieve handeling voor identificatie	Nee
Opmerking	<p>Doorvoerbuis (gasleiding) gesitueerd in de kelder. Er werd een monster genomen aan de rand.</p> <p>De opgegeven lengte bedraagt de zichtbaar waarneembare lengte. Het is mogelijk dat de toepassing in werkelijkheid langer is.</p> <p>De vermelde oppervlakten, hoeveelheden, lengtes, volumes, maten en gewichten vormen een loutere schatting op basis van visuele inspectie en beschikbare (bouwkundige) informatie; en dienen uitsluitend ter indicatie en mogen niet worden gebruikt als maatstaf voor heffing. Er kan geen enkele juridische waarde aan worden ontleend, noch vormt deze informatie enige basis voor aansprakelijkheid of schadeclaims.</p>

Verwijderen

- Verwijder dit asbestmateriaal zo snel mogelijk. Volg de toestand goed op.

- Eenvoudige handelingen: mag via doe-het-zelf of door werknemer(s) met opleidingsattest eenvoudige handelingen  
Deze toepassing kan door een aannemer die over een opleidingsattest van eenvoudige handelingen beschikt of door een particulier (doe-het-zelf), verwijderd worden indien er geen verhoogd risico op vrijgave van asbestvezels (max. concentratie  $0,01 \text{ vezels/cm}^3$  - CODEX Art. VI.3-54) ontstaat en de toepassing voorafgaand wordt gefixeerd/bevochtigd; de individuele elementen zonder machinale werktuigen en zonder breken of gooien 1 voor 1 losgemaakt worden; en ten slotte in gesloten verpakking weggevoerd worden naar een erkend afvalpunt (recyclagepark).

Bij verwijdering: gebruik de correcte PBM's (P3-gelaatsmasker, handschoenen en een wegwerpoverall CAT.III Type 5/6). Het afval dient dubbel verpakt te worden aangeboden aan het recyclagepark (raadpleeg de voorwaarden van uw recyclagepark). Bewaar alle bewijsdocumenten van de asbestverwijdering (facturen, werkplannen, foto's, afleverbonnen, vrijgavemetingen, ...) met het oog op een correcte actualisatie van het asbestattest.

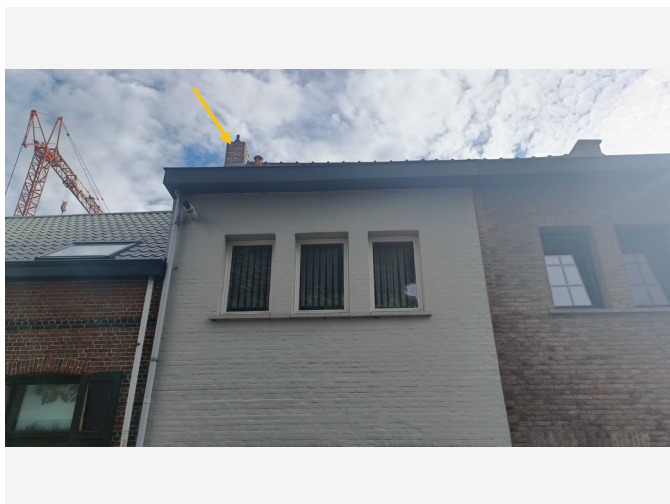
**Reden:** Het te onderzoeken materiaal situeert zich hoger dan 3,50 m te rekenen vanaf een veilige ondergrond

**Uitleg van de asbestdeskundige:** Vanop de begane grond is een schoorsteen waarneembaar. Er is geen veilige manier/toegang om de schoorsteen te bereiken. De schoorsteen (en rookgaskanaal indien aanwezig) kon niet onderzocht worden

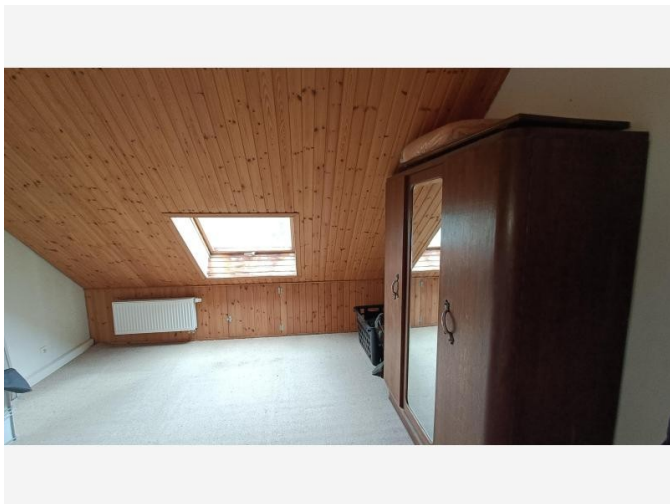
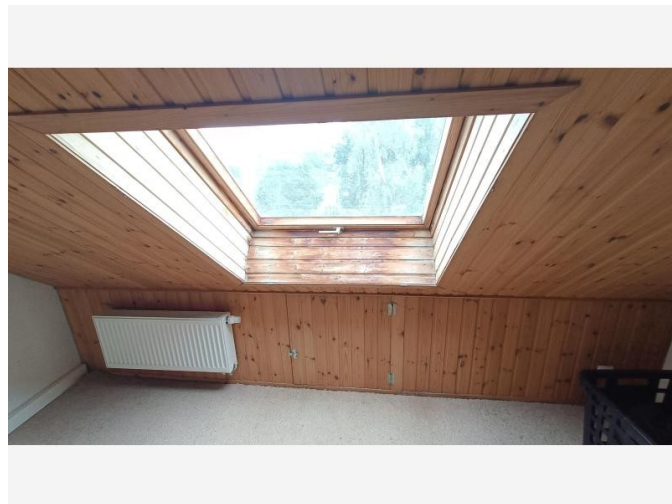
De plafonds zijn uitgevoerd in gyproc, houten schroten.

Niet-waarneembare, afgeschermd onderliggende lagen konden niet onderzocht worden binnen de scope van het onderzoek. Een volledige beoordeling van het asbesthoudend karakter van dit schildeel is enkel mogelijk mits uitbreiding naar aanvullend/destructief onderzoek (optioneel).

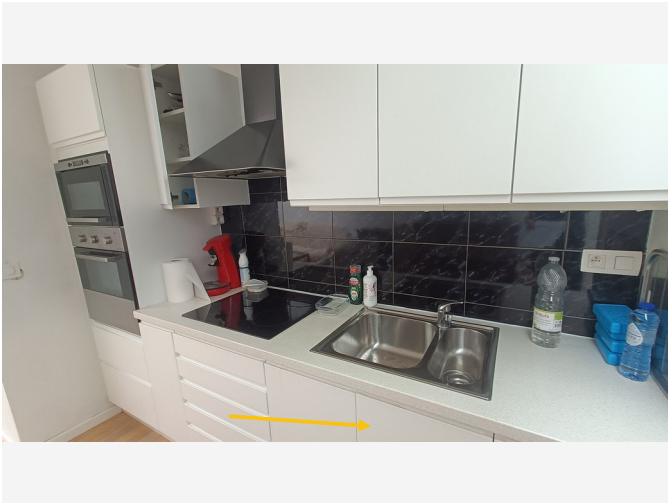
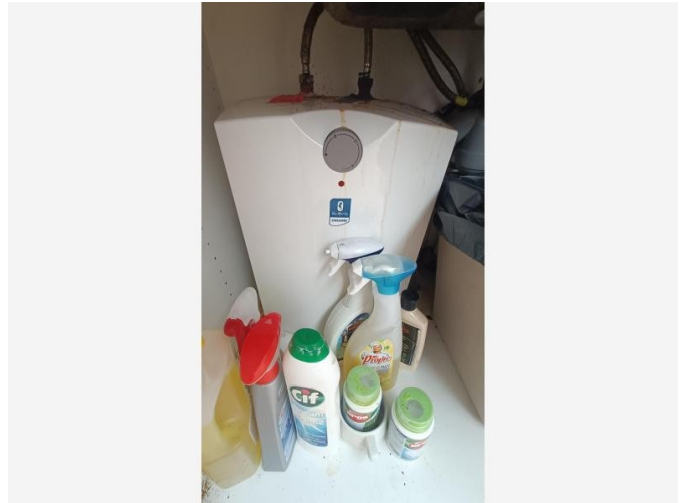
In de keuken bevindt zich een keukenboiler Van Marcke Go 10L

<b>Basis voor advies</b>	De asbestdeskundige beoordeelt het materiaal als niet-asbestverdacht.
--------------------------	---

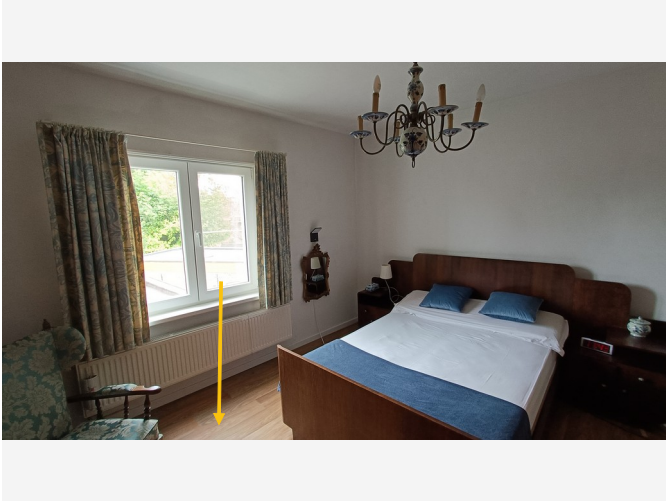
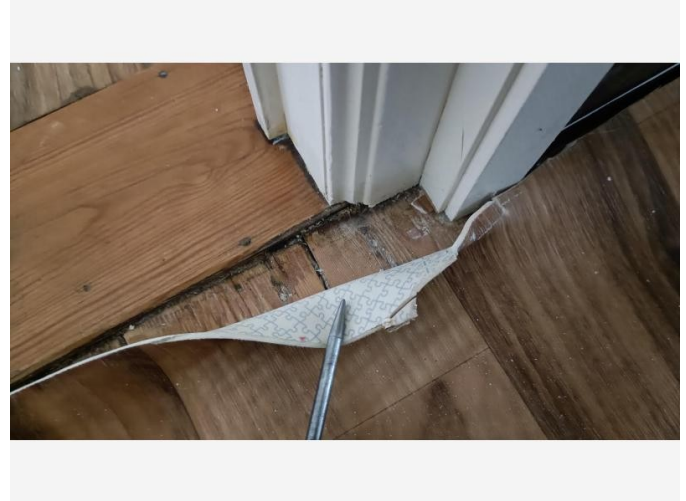
Vloerzeil met bruine kleur en parketmotief gesitueerd in de slaapkamer en traphal op V1. Het vloerzeil is soepel en makkelijk plooibaar.

De asbestdeskundige beoordeelt het materiaal als niet-asbestverdacht.

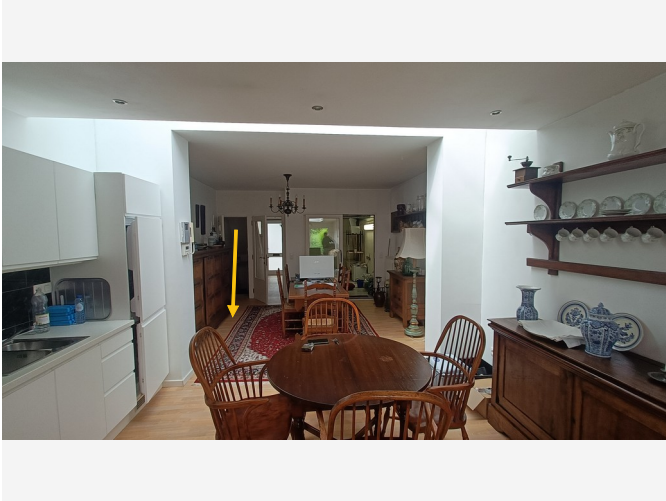
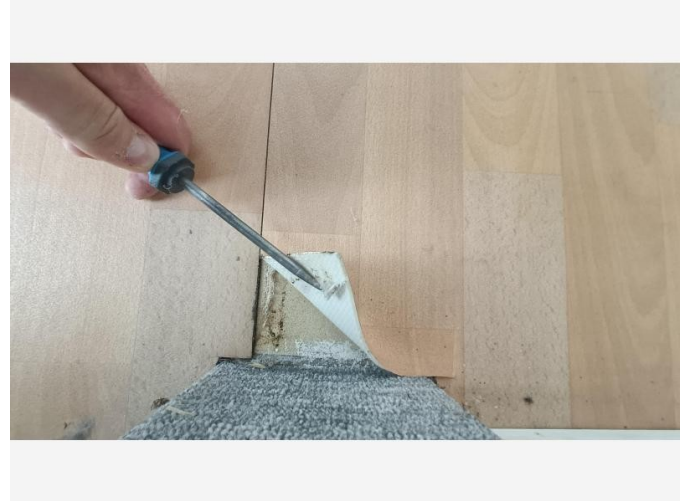
Vloerzeil met lichtbruine kleur en parketmotief gesitueerd in de inkomhal en woonkamer/keuken op GLV. Het vloerzeil is soepel en makkelijk plooibaar.

De asbestdeskundige beoordeelt het materiaal als niet-asbestverdacht.

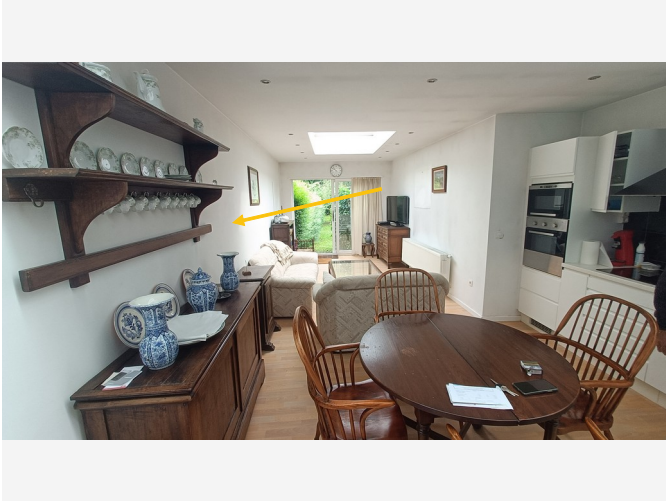
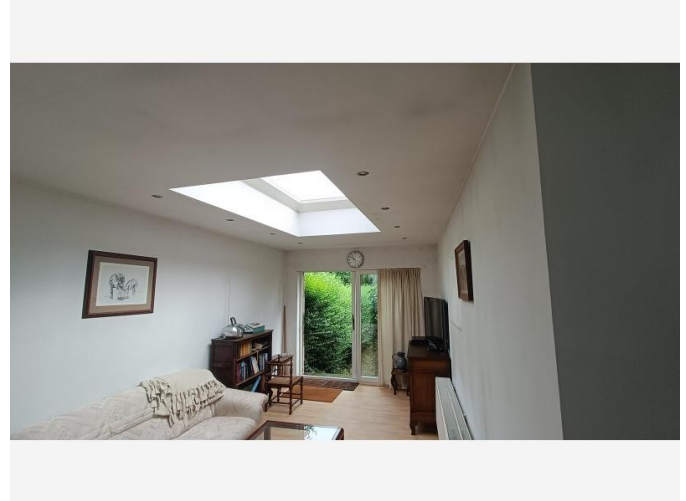
De overige binnenwanden zijn uitgevoerd in gyproc.

Niet-waarneembare, afgeschermd onderliggende lagen konden niet onderzocht worden binnen de scope van het onderzoek. Een volledige beoordeling van het asbesthoudend karakter van dit schildeel is enkel mogelijk mits uitbreiding naar aanvullend/destructief onderzoek (optioneel).

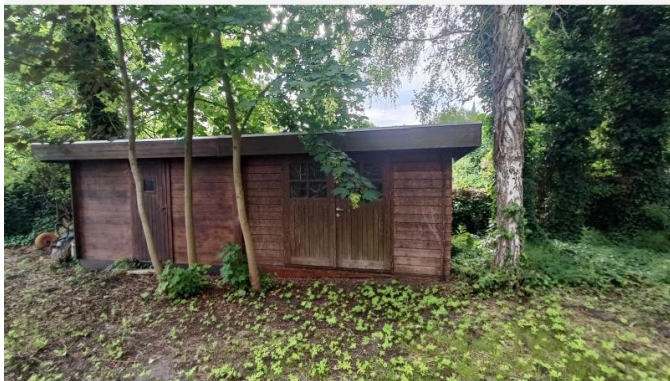
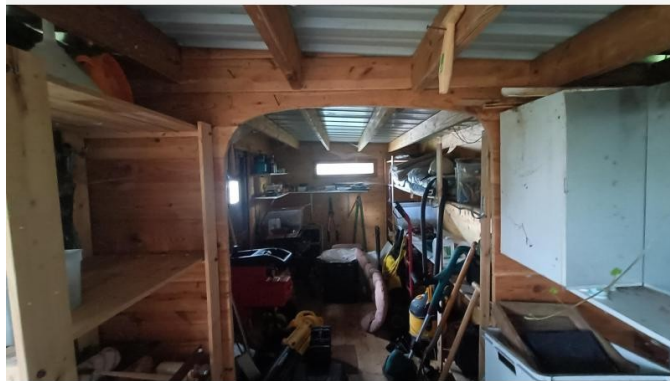
Er werden geen asbestverdachte materialen in deze constructie aangetroffen.

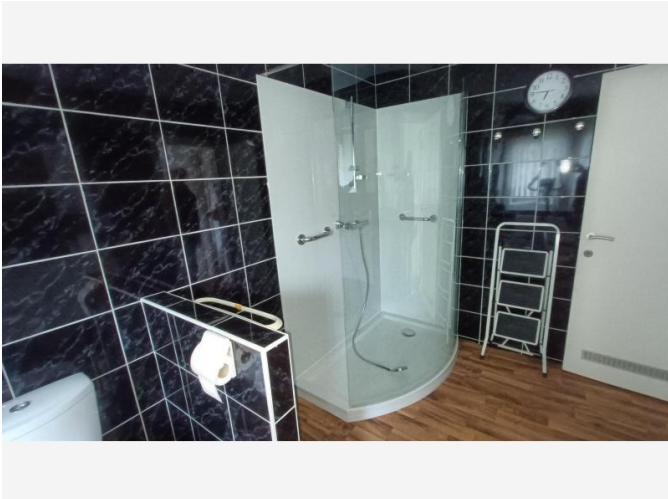
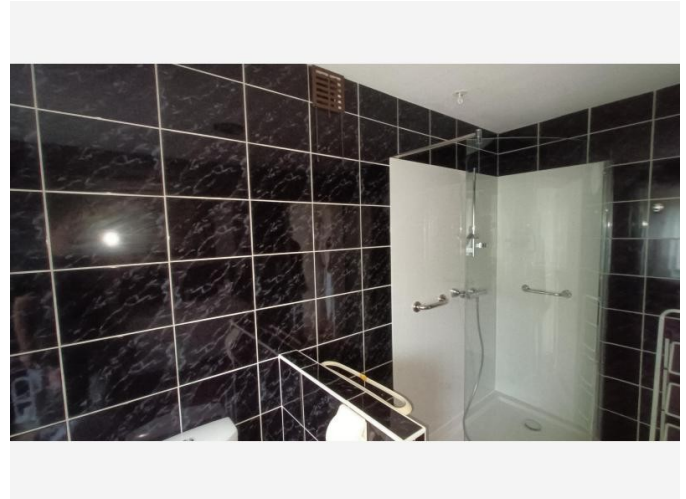
## Fiche 9: Gebruikte lijm bij de faiencetegels in de keuken en badkamer

Faiencetegels gesitueerd in de keuken en badkamer. Er is geen zichtbare beschadiging. De onderliggende lijm laag kon niet onderzocht worden. Een volledige beoordeling van het asbesthoudend karakter van dit schilddeel is enkel mogelijk mits uitbreiding naar aanvullend/destructief onderzoek (optioneel). Advies is om bij renovatiewerken de onderliggende lijm laag te laten bemonsteren. De tegels zelf zijn niet asbestverdacht.

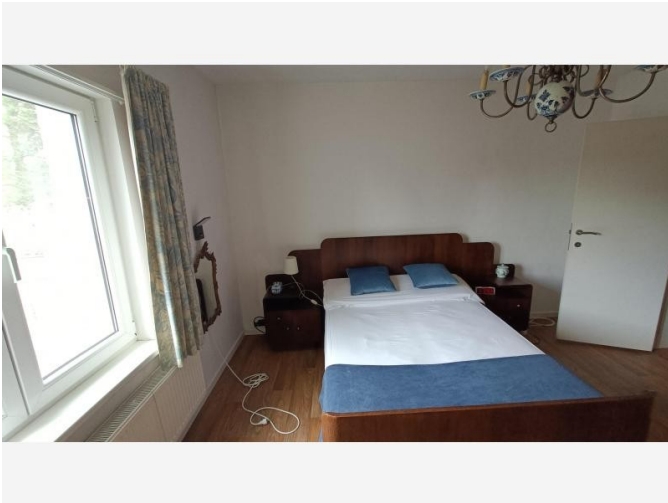
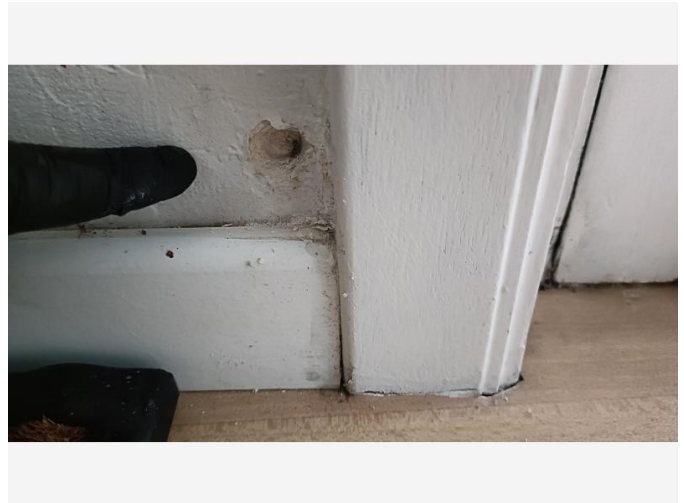
Geen asbest

#	Type	Referentie	Resultaat
10.1	Mengmonster	A1-1.1	Geen asbest

Beschrijving	Pleisterwerk van de binnenwanden
Omgeving	Binnen
Primaire drager	Binnenwand
Bindmiddel van materiaal	Gips - kalk
Gebondenheid op basis van bindmiddel	Niet-hechtgebonden
Hoeveelheid (oppervlakte - dikte - aantal)	<ul style="list-style-type: none"> <li>• 200,00 m<sup>2</sup> - 1,50 cm - 1 stuk</li> </ul>
Totaal volume	3,00 m <sup>3</sup>
Identificatiemethode	Een monstername door de asbestdeskundige met laboanalyse door een asbestlabo.
Destructieve handeling voor identificatie	Nee
Opmerking	<p>Binnenwandafwerking bestaande uit gips-kalk-mortel (pleisterwerk) onderworpen aan een verplichte monstername, aanwezig in verschillende ruimtes. Het inspectieprotocol schrijft voor om een 1 representatief mengmonster te nemen van het pleisterwerk aan wanden of vergelijkbare dragers van de volgende ruimtes: bestaande uit monsternamepunten in een individuele ruimte, een natte ruimte, een stookplaats en een trappenhal; (indien aanwezig en van toepassing).</p> <p>Monsternamelocaties: inkomhal/traphal GLV, badkamer (cv-ketel), slaapkamer.</p> <p>De vermelde oppervlakten, hoeveelheden, lengtes, volumes, maten en gewichten vormen een loutere schatting op basis van visuele inspectie en beschikbare (bouwkundige) informatie; en dienen uitsluitend ter indicatie en mogen niet worden gebruikt als maatstaf voor heffing. Er kan geen enkele juridische waarde aan worden ontleend, noch vormt deze informatie enige basis voor aansprakelijkheid of schadeclaims.</p>

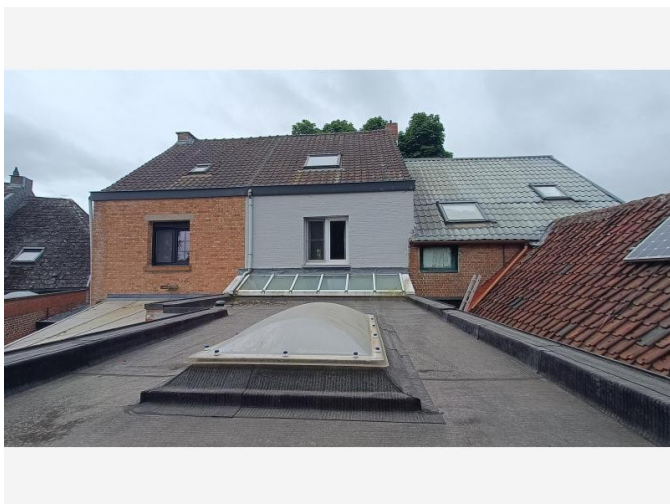
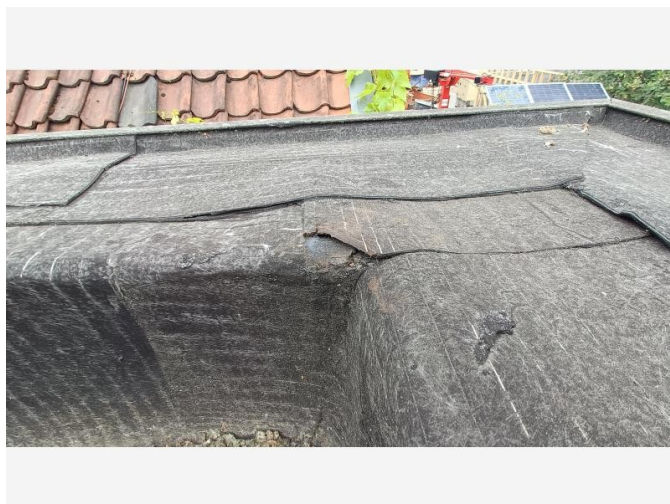
## Fiche 11: Roofing op het plat dak

Geen asbest

#	Type	Referentie	Resultaat
11.1	Puntmonster	A1-3.1	Geen asbest

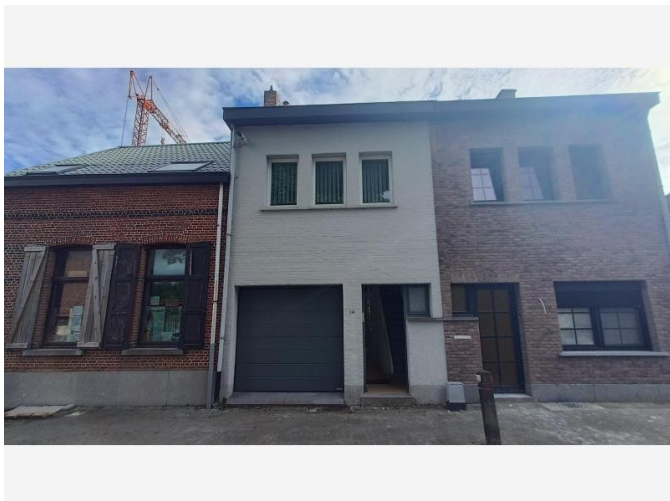
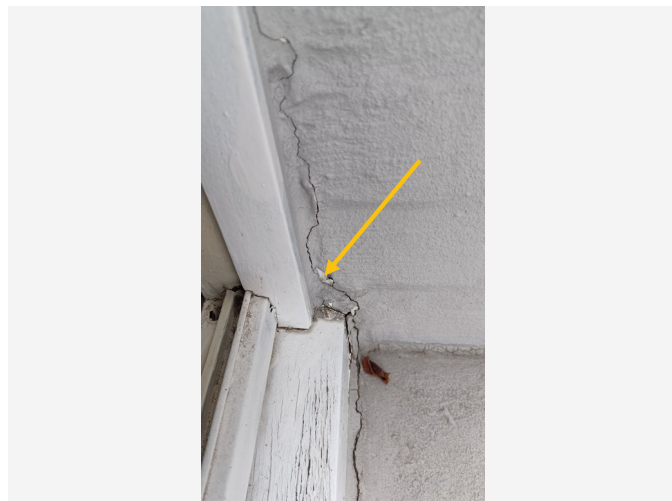
# Fiche 12: Mastiek tussen gevel en houten raam/deurprofielen

Geen asbest

#	Type	Referentie	Resultaat
12.1	Puntmonster	A1-5.1	Geen asbest

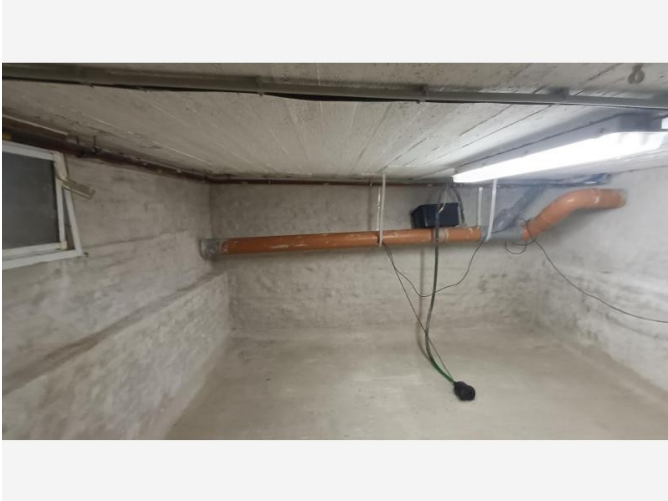
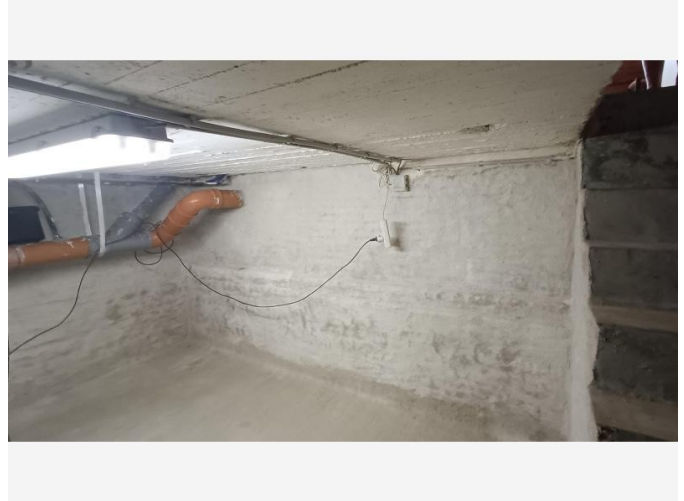
Geen asbest

#	Type	Referentie	Resultaat
13.1	Mengmonster	A1-4.1	Geen asbest

Beschrijving	Cementering van de binnenwanden
Omgeving	Binnen
Primaire drager	Binnenwand
Bindmiddel van materiaal	Cement
Gebondenheid op basis van bindmiddel	Hecht
Hoeveelheid (gewicht - aantal)	<ul style="list-style-type: none"><li>• 400,00 kg - 1 stuk</li></ul>
Totaal gewicht	400,00 kg
Identificatiemethode	Een monstername door de asbestdeskundige met laboanalyse door een asbestlabo.
Destructieve handeling voor identificatie	Nee
Opmerking	<p>Binnenwandafwerking (cementering) onderworpen aan een verplichte monstername. Het inspectieprotocol schrijft voor om een representatief aantal monsters te nemen van verschillende locaties.</p> <p>Er werd een monster genomen in de kelder.</p> <p>De vermelde oppervlakten, hoeveelheden, lengtes, volumes, maten en gewichten vormen een loutere schatting op basis van visuele inspectie en beschikbare (bouwkundige) informatie; en dienen uitsluitend ter indicatie en mogen niet worden gebruikt als maatstaf voor heffing. Er kan geen enkele juridische waarde aan worden ontleend, noch vormt deze informatie enige basis voor aansprakelijkheid of schadeclaims.</p>
