Asbestinventarisatetest

Strijbeekseweg 26, 2328 Hoogstraten

Attestnummer : 20250912-000026.000

Niet-asbestveilig

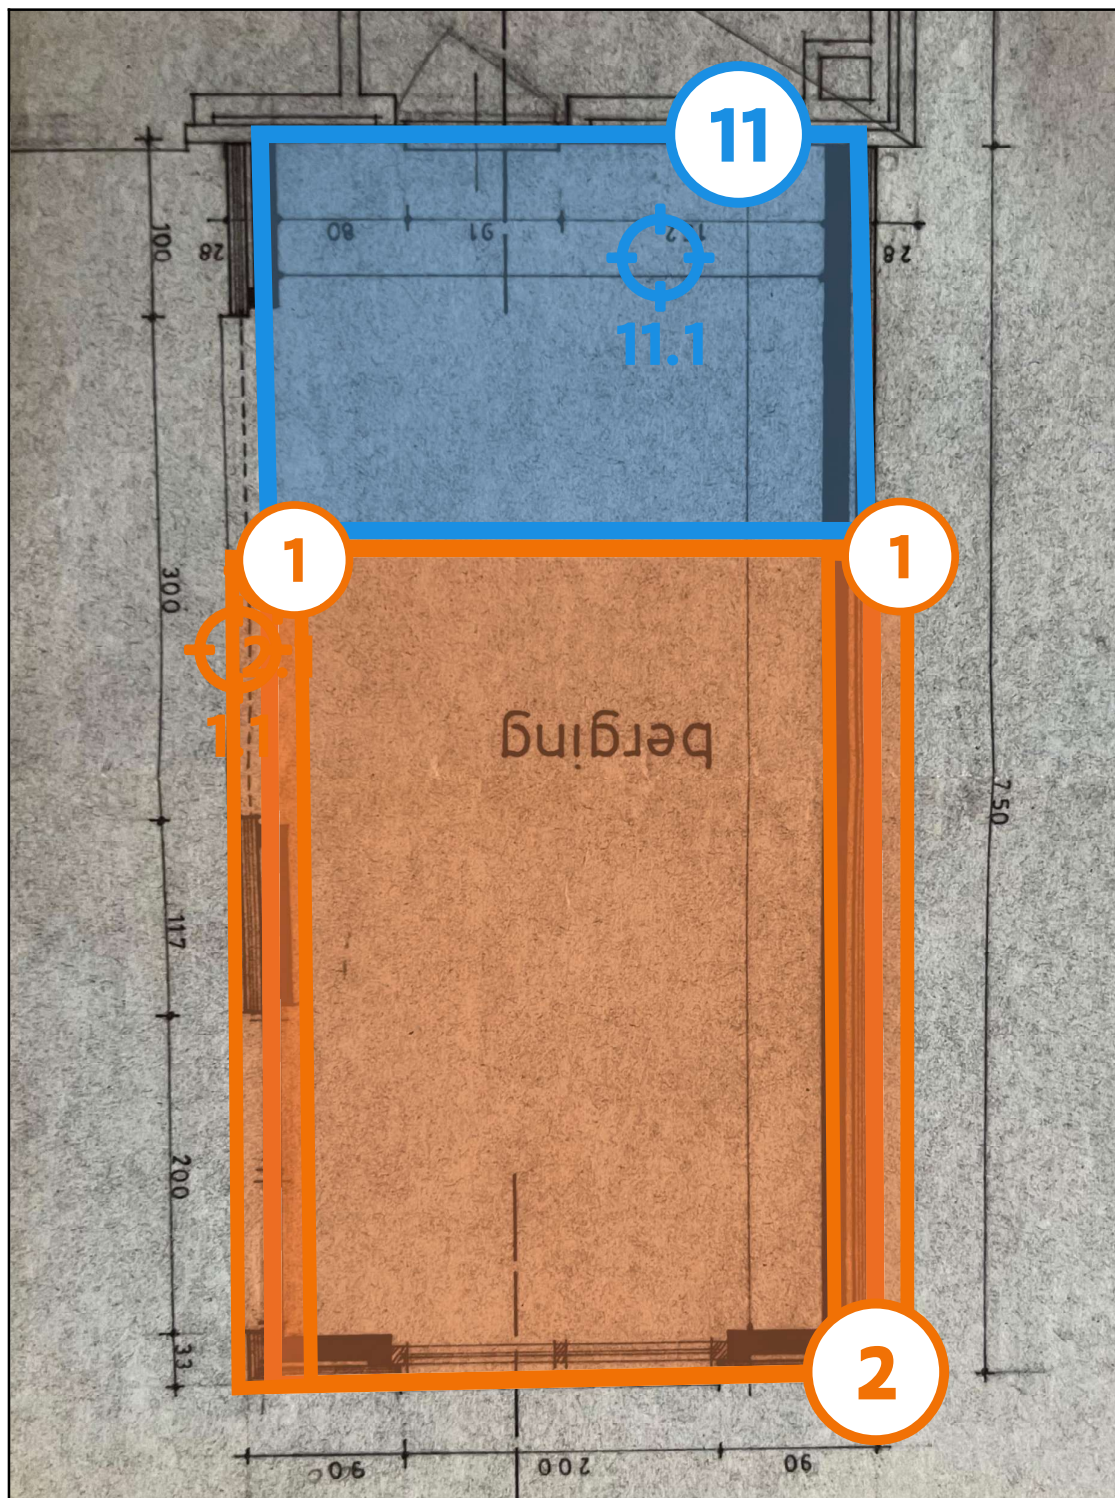
Plan 1.5: Grondplan achterbouw dakbedekking

1. Windveren	Asbestmateriaal	Verwijderen
1.1 Code: MM03	Puntmonster	-
2. Golfplaten	Asbestmateriaal	Verwijderen
2.1 Code: MM02	Puntmonster	-
11. Roofing	Geen asbest	-
11.1 Code: MM01	Puntmonster	-

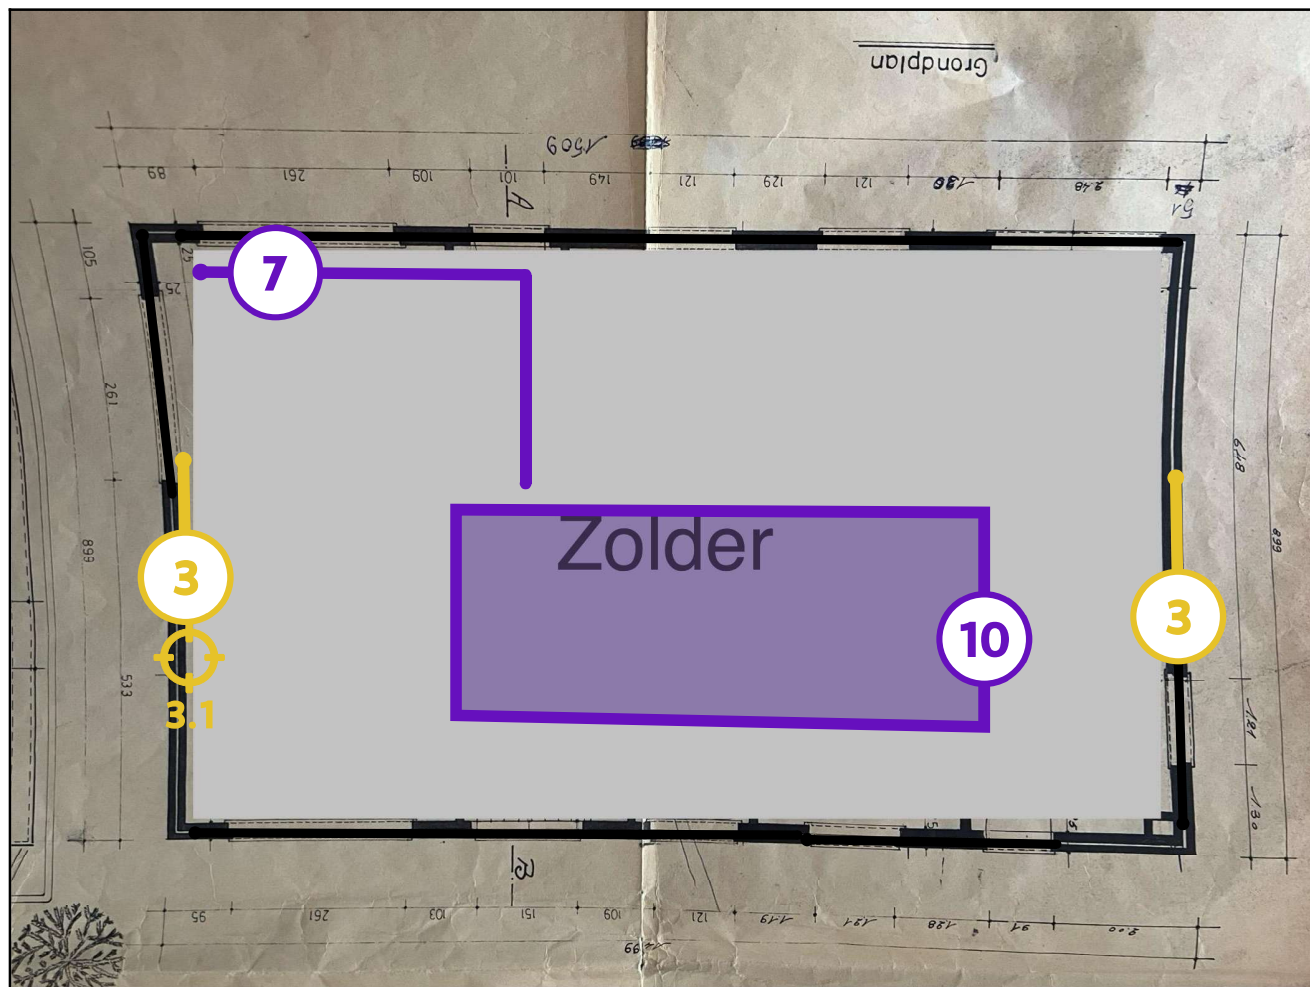
Plan 1.6: Grondplan zolder

Beschrijving	Type	Actie
3. Massal	Asbestmateriaal	Zorgvuldig beheren
3.1 Code: MM05	Puntmonster	-
7. Nazicht thermische isolatie van de leidingen op de zolder	Advies	-
10. Nazicht vloerzeil zolder	Advies	-

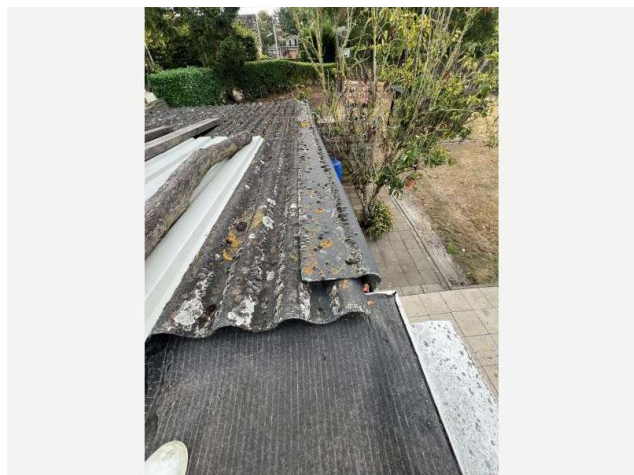
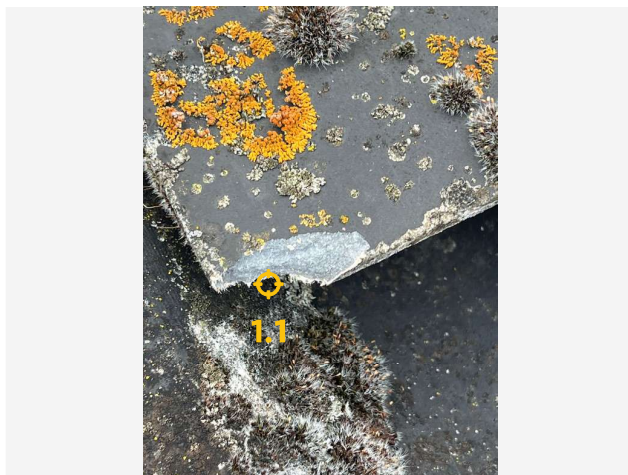
Eindbeoordeling materiaalisico	Verhoogd materiaalisico en/of verhoogde kans op vezelvrijgave
--------------------------------	---

Gebondenheid	Categorie 1: hechtgebonden in oorsprong
Asbestsoort (vezeltype)	Alleen chrysotiel
Asbestconcentratie	Laag (< 50%)
Afschermingsgraad van het gehele materiaal	Geheel of deels vrij aan de buitenlucht
Toestand van het materiaal	Matig beschadigd, matig verweerd

#	Type	Referentie	Resultaat
1.1	Puntmonster	MM03	Chrysotiel

Beschrijving	Windveren
Omgeving	Buiten
Primaire drager	Schuin dak
Asbestmateriaal	Dak- en gevelbekleding - Nok, windveer, boeiboord
Bindmiddel van asbestmateriaal	Cement
Gebondenheid op basis van bindmiddel	Hecht
Hoeveelheid (oppervlakte - aantal)	<ul style="list-style-type: none">• 6,00 m² - 1 stuk
Totale oppervlakte	6,00 m ²
Eenvoudig bereikbaar	Ja
Bevestigingswijze	<ul style="list-style-type: none">• Genageld, geniet
Identificatiemethode	Vaststelling met monstername
Destructieve handeling voor identificatie	Nee
Opmerking	Op de achterbouw treffen wij een windveren aan. Wij gaan over tot staalname voor verder onderzoek. De vermelde oppervlaktes en volumes betreffen een beredeneerde schatting. Er worden geen rechten verleend aan deze oppervlaktes/volumes.

Het asbestmateriaal valt onder de mijlpaal van 2034.

Verwijderen

- Zorg voor een veilig beheer. Vermijd het beschadigen van het asbestmateriaal. Controleer de toestand jaarlijks op wijzigingen.

- Eenvoudige handelingen: mag via doe-het-zelf of door werknemer(s) met opleidingsattest eenvoudige handelingen
Gezien de beperkte kans op vrijkomen van de hechtgebonden asbestvezels is verwijdering via eenvoudige handelingen toegestaan. Gelieve de nodige persoonlijke beschermingsmiddelen te gebruiken. Gelieve de nodige persoonlijke beschermingsmiddelen te gebruiken zoals een FFP3 stofmasker, wegwerpoverall, wegwerphandschoenen en afspoelbaar schoeisel of wegwerp overtrekken voor de schoenen. Opgelet, ook tijdens het verwijderen moet het asbest intact blijven. Gelieve bij het verwijderen kennis te nemen van de geldende voorschriften inzake afbraak, afvoer en verwijdering. U kan deze terugvinden op de website www.ovam.vlaanderen.be.

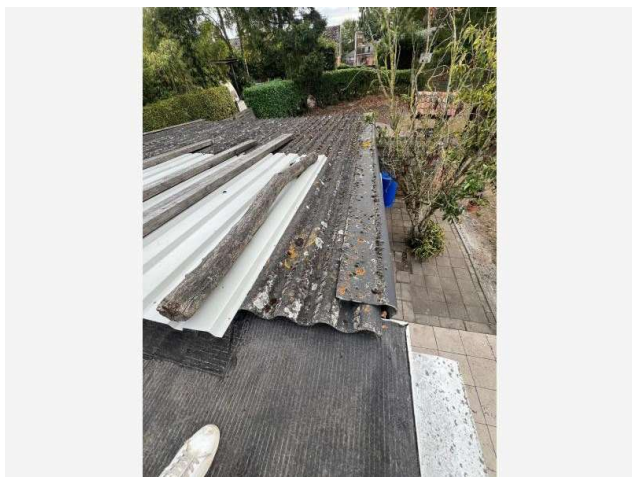
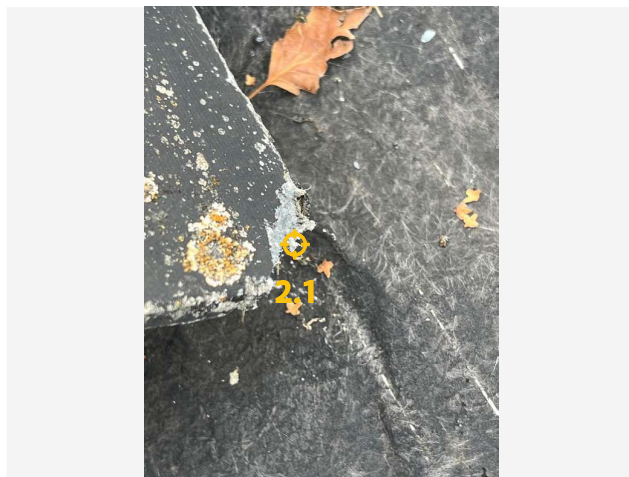
Eindbeoordeling materiaalisico	Verhoogd materiaalisico en/of verhoogde kans op vezelvrijgave
--------------------------------	---

Gebondenheid	Categorie 1: hechtgebonden in oorsprong
Asbestsoort (vezeltype)	Alleen chrysotiel
Asbestconcentratie	Laag (< 50%)
Afschermingsgraad van het gehele materiaal	Geheel of deels (ook) vrij aan de binnenlucht
Toestand van het materiaal	Matig beschadigd, matig verweerd

#	Type	Referentie	Resultaat
2.1	Puntmonster	MM02	Chrysotiel

Beschrijving	Golfplaten
Omgeving	Buiten
Primaire drager	Schuin dak
Asbestmateriaal	Dak- en gevelbekleding - Golfplaat
Bindmiddel van asbestmateriaal	Cement
Gebondenheid op basis van bindmiddel	Hecht
Hoeveelheid (oppervlakte - aantal)	<ul style="list-style-type: none">• 65,00 m² - 1 stuk
Totale oppervlakte	65,00 m ²
Eenvoudig bereikbaar	Ja
Bevestigingswijze	<ul style="list-style-type: none">• Geschroefd
Identificatiemethode	Vaststelling met monstername
Destructieve handeling voor identificatie	Nee
Opmerking	Op de achterbouw treffen wij een golfplaten aan. Wij gaan over tot staalname voor verder onderzoek. De vermelde oppervlaktes en volumes betreffen een beredeneerde schatting. Er worden geen rechten verleend aan deze oppervlaktes/volumes.

Het asbestmateriaal valt onder de mijlpaal van 2034.

Verwijderen

- Zorg voor een veilig beheer. Vermijd het beschadigen van het asbestmateriaal. Controleer de toestand jaarlijks op wijzigingen.

- Eenvoudige handelingen: mag via doe-het-zelf of door werknemer(s) met opleidingsattest eenvoudige handelingen
Gezien de beperkte kans op vrijkomen van de hechtgebonden asbestvezels is verwijdering via eenvoudige handelingen toegestaan. Gelieve de nodige persoonlijke beschermingsmiddelen te gebruiken. Gelieve de nodige persoonlijke beschermingsmiddelen te gebruiken zoals een FFP3 stofmasker, wegwerpoverall, wegwerphandschoenen en afspoelbaar schoeisel of wegwerp overtrekken voor de schoenen. Opgelet, ook tijdens het verwijderen moet het asbest intact blijven. Gelieve bij het verwijderen kennis te nemen van de geldende voorschriften inzake afbraak, afvoer en verwijdering. U kan deze terugvinden op de website www.ovam.vlaanderen.be.

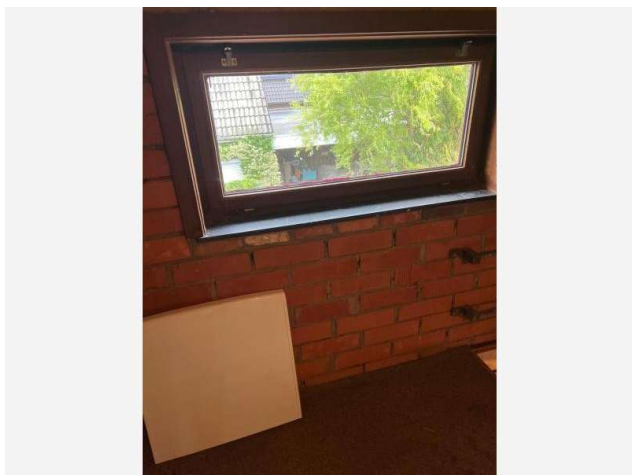
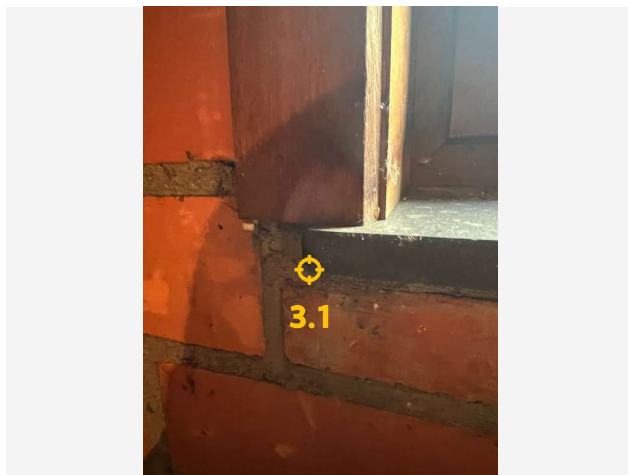
Eindbeoordeling materiaalisico	Laag materiaalisico en/of verlaagde kans op vezelvrijgave
--------------------------------	---

Gebondenheid	Categorie 1: hechtgebonden in oorsprong
Asbestsoort (vezeltype)	Alleen chrysotiel
Asbestconcentratie	Laag (< 50%)
Afschermingsgraad van het gehele materiaal	Geheel of deels (ook) vrij aan de binnenlucht
Toestand van het materiaal	Licht beschadigd, licht verweerd. Intact calciumsilicaatmateriaal of categorie III 'gebondenheid'

#	Type	Referentie	Resultaat
3.1	Puntmonster	MM05	Chrysotiel

Beschrijving	Massal
Omgeving	Binnen
Primaire drager	Binnenwand
Asbestmateriaal	Plaat, paneel, tablet - Type Massal
Bindmiddel van asbestmateriaal	Cement
Gebondenheid op basis van bindmiddel	Hecht
Hoeveelheid (oppervlakte - dikte - aantal)	<ul style="list-style-type: none">• 0,20 m² - 3,00 cm - 2 stuks
Totaal volume	0,012 m ³
Eenvoudig bereikbaar	Ja
Bevestigingswijze	<ul style="list-style-type: none">• Verlijmd, ingegoten, versmeerd
Identificatiemethode	Vaststelling met monstername
Destructieve handeling voor identificatie	Nee
Opmerking	Op de zolder treffen wij twee massal raamtabletten aan. Wij gaan over tot staalname voor verder onderzoek. De vermelde oppervlaktes en volumes betreffen een beredeneerde schatting. Er worden geen rechten verleend aan deze oppervlaktes/volumes.

Het asbestmateriaal valt onder de mijlpaal van 2040.

Zorgvuldig beheren

- Zorg voor een veilig beheer. Vermijd het beschadigen van het asbestmateriaal. Controleer de toestand jaarlijks op wijzigingen.

- Eenvoudige handelingen: mag via doe-het-zelf of door werknemer(s) met opleidingsattest eenvoudige handelingen
Gezien de beperkte kans op vrijkomen van de hechtgebonden asbestvezels is verwijdering via eenvoudige handelingen toegestaan. Gelieve de nodige persoonlijke beschermingsmiddelen te gebruiken. Gelieve de nodige persoonlijke beschermingsmiddelen te gebruiken zoals een FFP3 stofmasker, wegwerpoverall, wegwerphandschoenen en afspoelbaar schoeisel of wegwerp overtrekken voor de schoenen. Opgelet, ook tijdens het verwijderen moet het asbest intact blijven. Gelieve bij het verwijderen kennis te nemen van de geldende voorschriften inzake afbraak, afvoer en verwijdering. U kan deze terugvinden op de website www.ovam.vlaanderen.be.

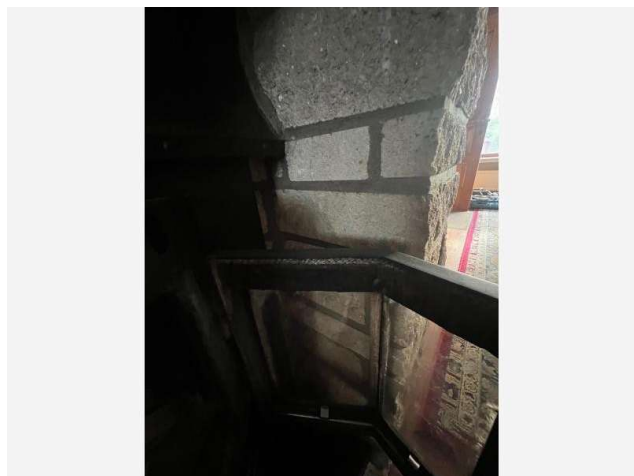
Wij gaan over tot nazicht van het kachelkoord. Wij treffen geen asbestverdachte materialen aan.

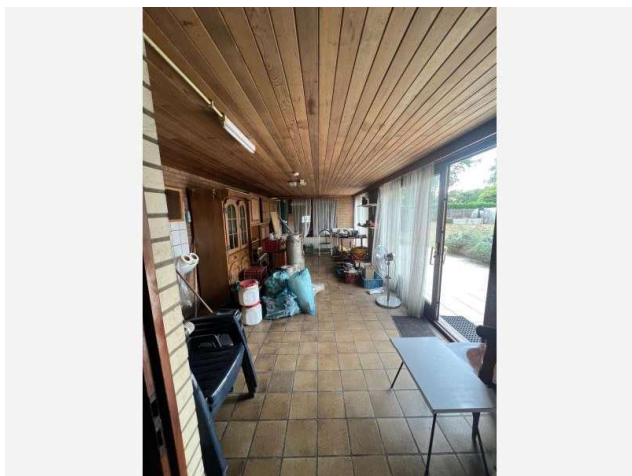
Wij gaan over tot nazicht van de achterbouw. Wij treffen geen asbestverdachte materialen aan.

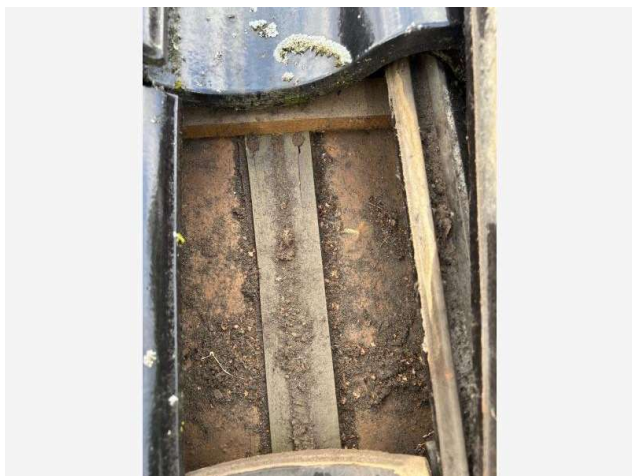
Wij gaan over tot nazicht van het onderdak. Aan de binnenzijde is het dak volledig afgewerkt met platen. Aan de buitenzijde treffen wij een isolatieplaat aan. Wij treffen geen asbestverdachte materialen aan.

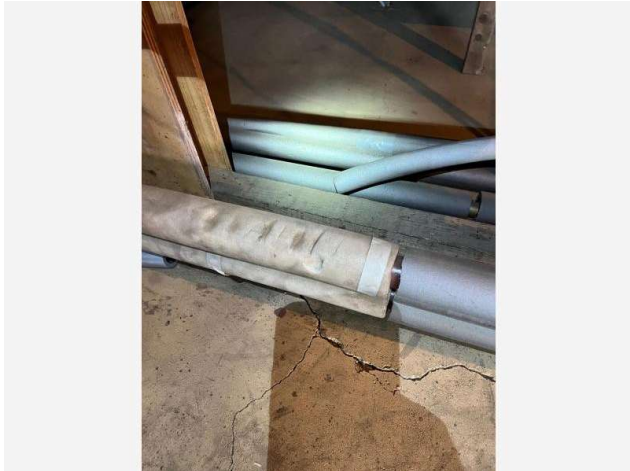
Fiche 7: Nazicht thermische isolatie van de leidingen op de zolder

Wij gaan over tot nazicht van de thermische isolatie van de leiding op de zolder. Wij treffen geen asbestverdachte materialen aan.

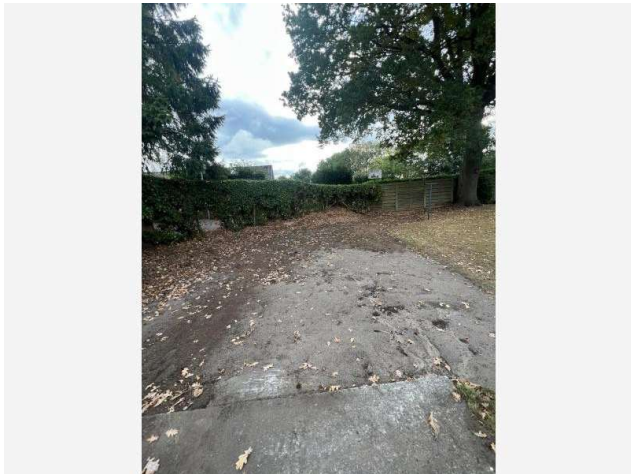
Wij gaan over tot nazicht van de locatie waar een tuinhuis werd verwijderd. Wij treffen geen asbestverdachte materialen aan.

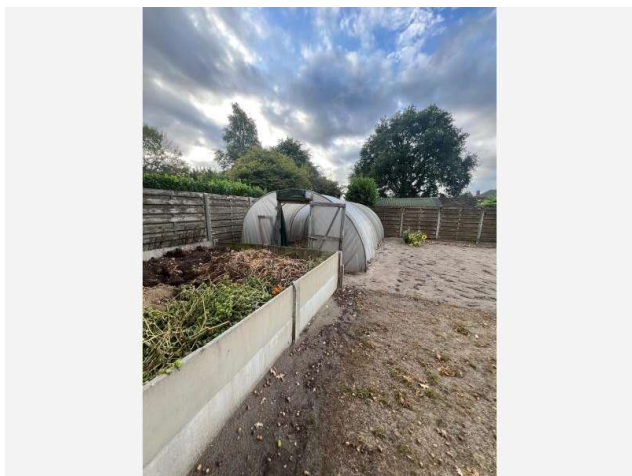
Wij gaan over tot nazicht van de serre. Wij treffen geen asbestverdachte materialen aan.

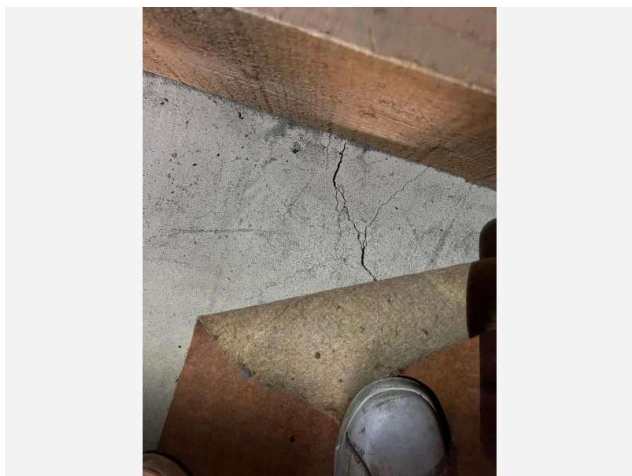
Wij gaan over tot nazicht van het vloerzeil op de zolder. Wij treffen geen asbestverdachte materialen aan.

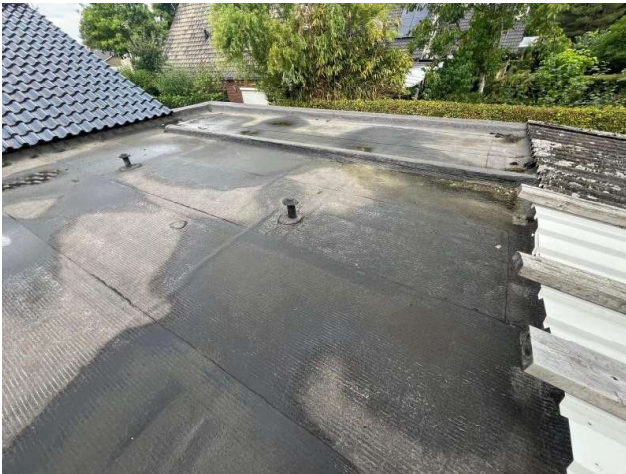
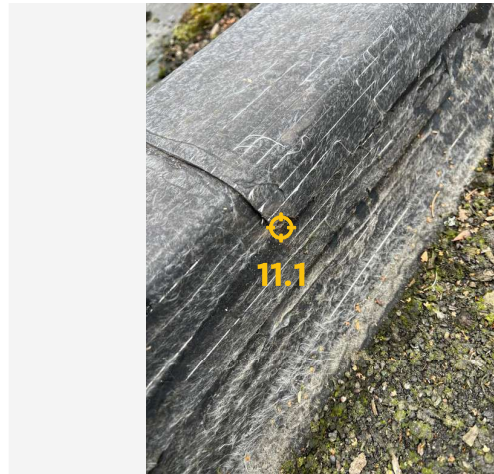
Fiche 11: Roofing

Geen asbest

#	Type	Referentie	Resultaat
11.1	Puntmonster	MM01	Geen asbest

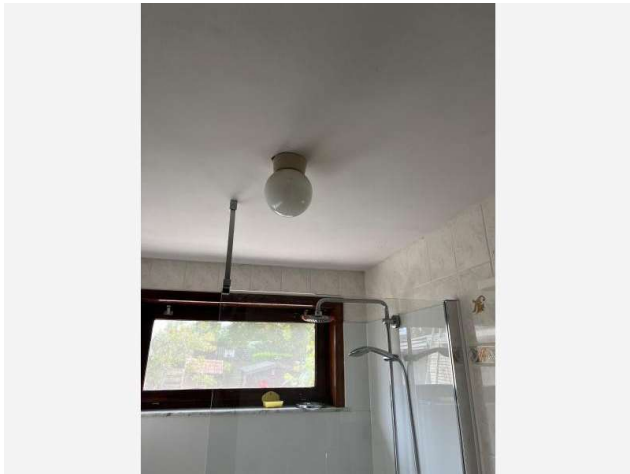
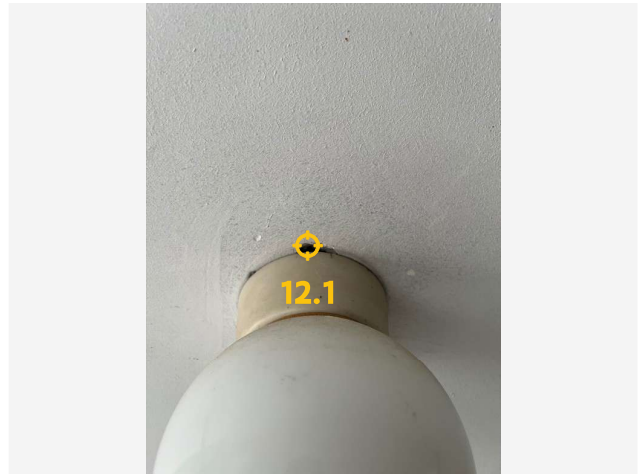
Fiche 12: Pleister plafonds

Geen asbest

#	Type	Referentie	Resultaat
12.1	Mengmonster	MM08	Geen asbest

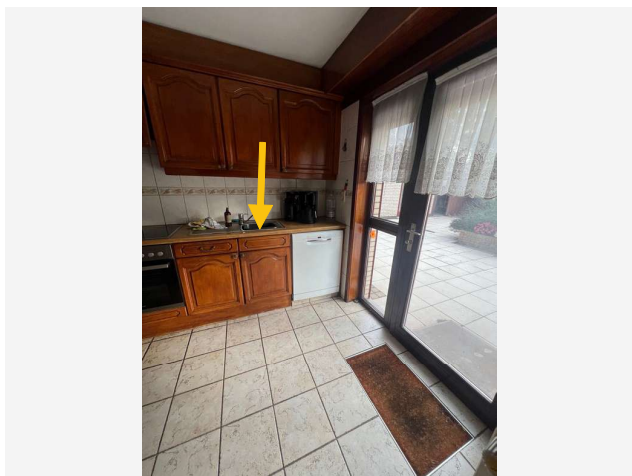
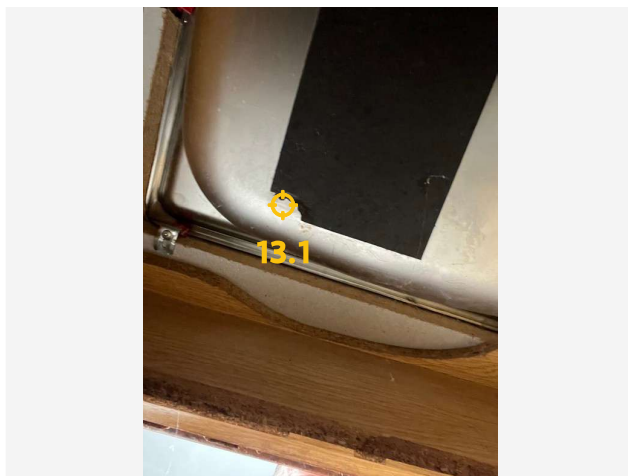
Fiche 13: Dreundoek

Geen asbest

#	Type	Referentie	Resultaat
13.1	Puntmonster	MM06	Geen asbest

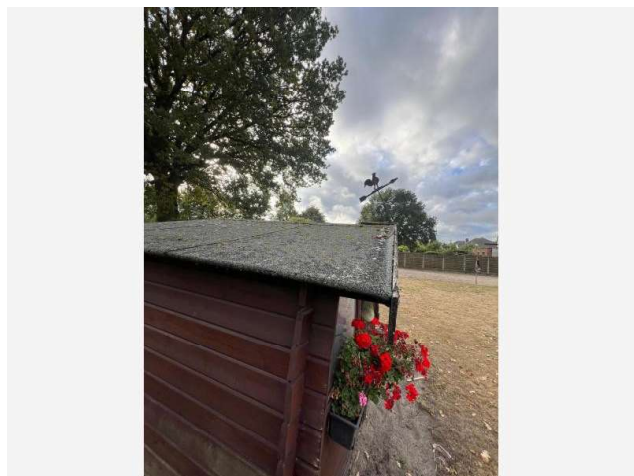
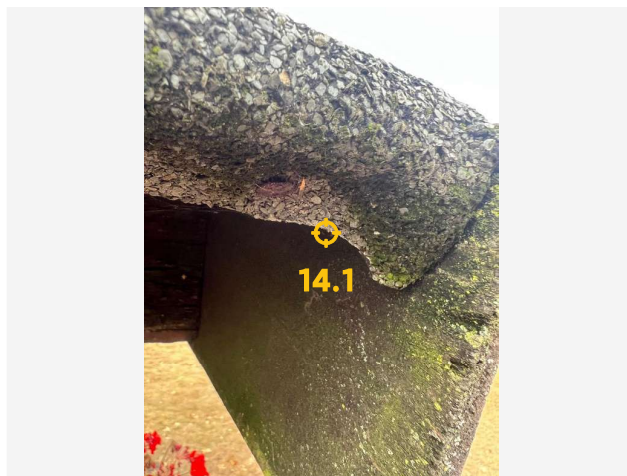
Fiche 14: Roofing tuinhuis

Geen asbest

#	Type	Referentie	Resultaat
14.1	Puntmonster	MM04	Geen asbest

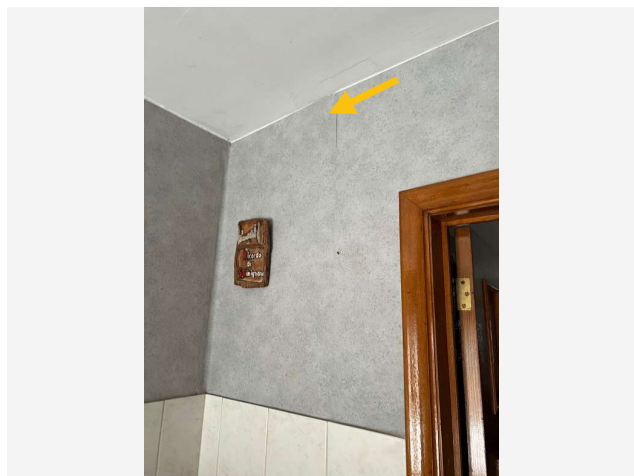
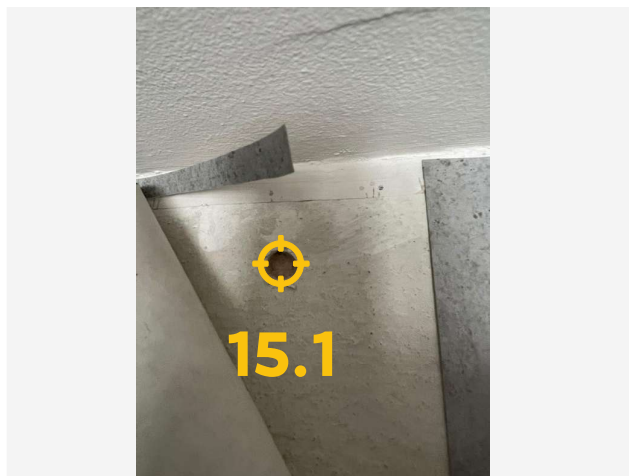
Fiche 15: Pleister muren

Geen asbest

#	Type	Referentie	Resultaat
15.1	Mengmonster	MM07	Geen asbest
