# Asbestinventarisatattest

Brugskén 114, 9100 Sint-Niklaas

Attestnummer : 20260702-000130.000

**Asbestveilig** (maar niet asbestvrij)

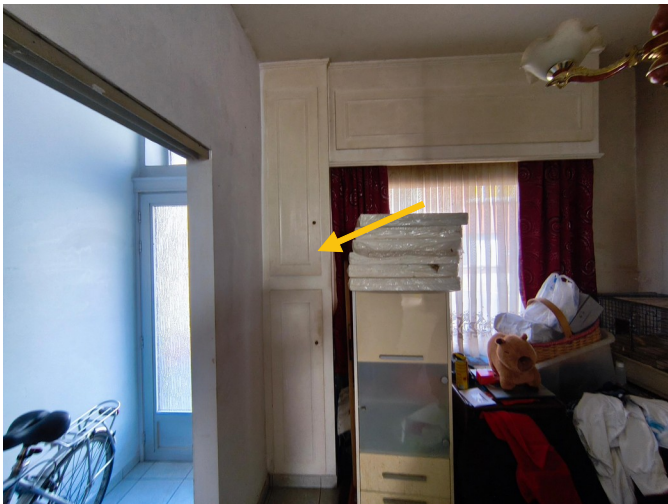
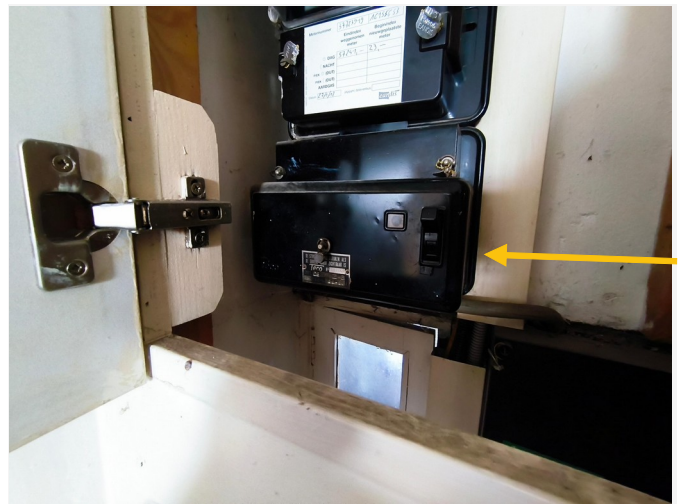
| Eindbeoordeling materiaalisico | Laag materiaalisico en/of verlaagde kans op vezelvrijgave |

| Asbestsoort (vezeltype) | Crocidoliet aanwezig |
| Toestand van het materiaal | Onbeschadigd, niet verweerd |

| Opmerking | <p>Het is moeilijk te bepalen of de bakeliettoepassingen in de woning ook effectief asbesthoudend zijn (het kan ook gaan om de asbestvrije variant).</p> <p>Er werd geen monster genomen owv beschadiging aan een elektrisch gerelateerde toepassing, extra controle bij verwijdering van het verdacht materiaal.</p> |

Het asbestmateriaal valt onder de mijlpaal van 2040.

- Zorg voor een veilig beheer. Vermijd het beschadigen van het asbestmateriaal. Controleer de toestand jaarlijks op wijzigingen.
- Voer bijkomende staalname(s) uit.

- Eenvoudige handelingen: mag via doe-het-zelf of door werknemer(s) met opleidingsattest eenvoudige handelingen  
Schakelaars, stopcontacten en andere gelijkaardige toepassingen kunnen eenvoudig losgeschroefd worden --> EH doe-het-zelf. Afgesloten of verzegelde kast --> EH opgeleid techniek personeel 8u basisopleiding asbest. Voor elektrische infrastructuur en uitrusting dient u vooraleer men deze toepassing gaat bevochtigen de elektriciteit af te sluiten (zoniet elektrocutie-/brandgevaar). standaard dragen van de nodige wegwerp beschermingsmiddelen FFP 3 masker , handschoenen en tyvec CAT III type 5-6 , afspoelbaar schoeisel Losschroeven en dubbel verpakken in plastic , sluit luchtdicht af en breng dit als hechtgebonden afval naar een plaatselijk containerpark. Voor hechtgebonden toepassingen: Bij verwijdering door doe-het-zelf moet men dit afval dubbel en luchtdicht verpakt afdienen bij het gemeentelijk recyclagepark. Men raadpleegt best op voorhand de voorwaarden van het recyclagepark.

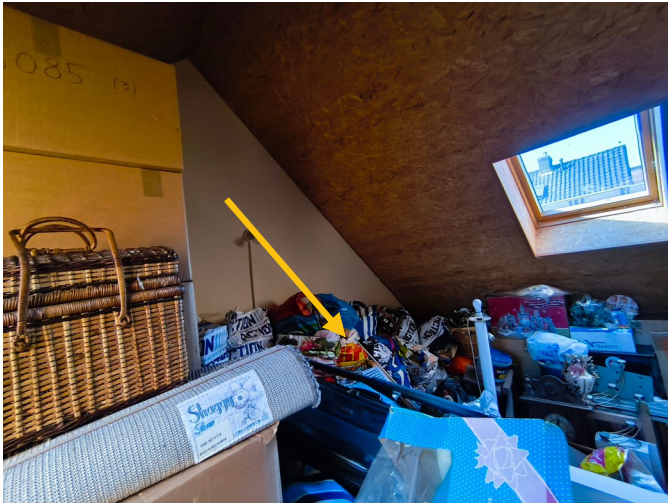
Situeringsfoto

**Reden:** Materiaal in opslag

**Uitleg van de asbestdeskundige:** Middellange termijnbeperking : Materialen/inboedel zijn in grote mate aanwezig. Vloer- en wanddelen konden niet volledig worden geïnspecteerd worden. Hierdoor zijn misschien verborgen asbestverdachte toepassingen aanwezig. De opdrachtgever blijkt redelijkerwijs niet in staat om het materiaal op korte termijn op te ruimen of te verwijderen. Het materiaal wordt pas verwijderd bij effectieve verhuis/verkoop. Termijn is onbekend.

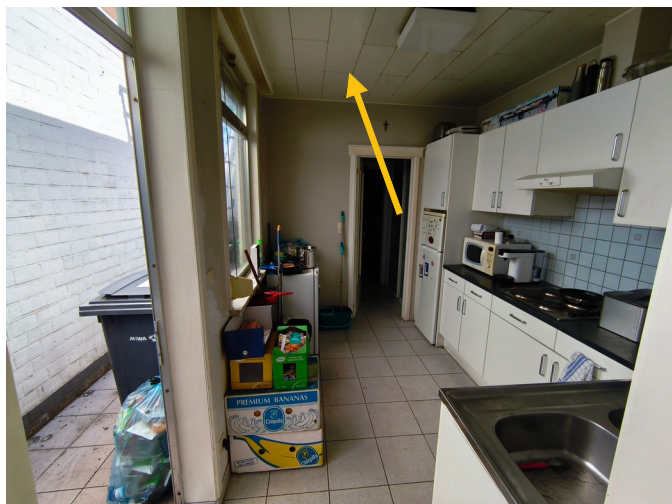
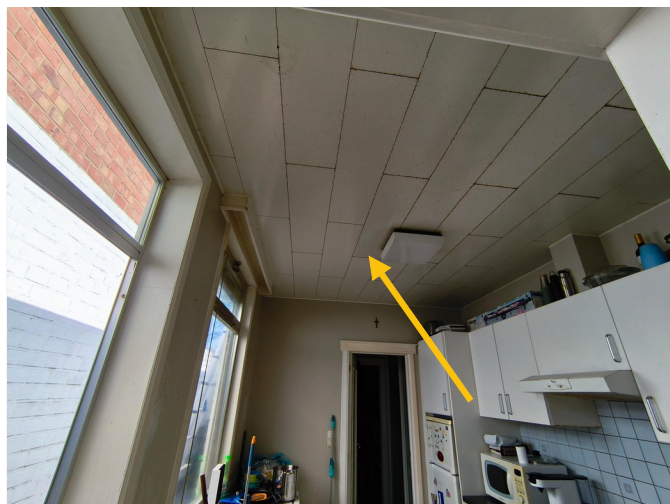
Plafonds zijn afgewerkt met valse plafonds in plaatmateriaal/lattenwerk. Het is niet duidelijk of er pleisterwerk of ander verdacht asbestmateriaal aanwezig is achter / op deze valse plafonds, het is aangewezen om bijkomend onderzoek uit te voeren bij werken. Zonder destructieve handeling is het niet mogelijk om na te gaan of er asbesthoudende materialen aanwezig zijn achter de plafond afwerking. Als bij sloop of renovatie blijkt dat er achter deze plafonds nog pleisterwerk of asbest verdachte toepassingen aanwezig zijn, moet dit bemonsterd worden.

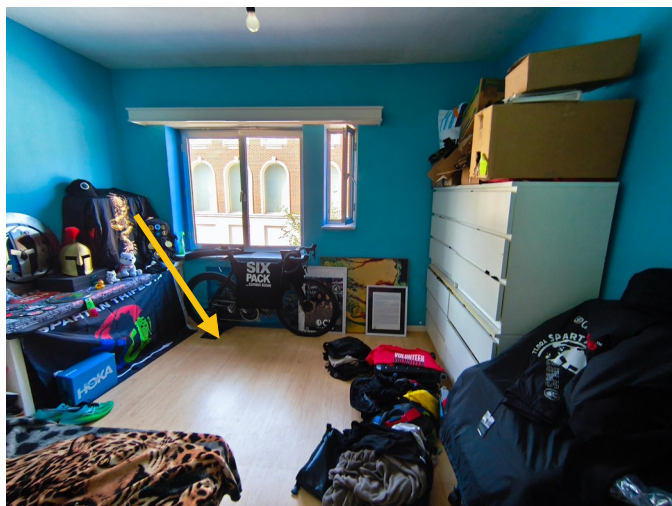
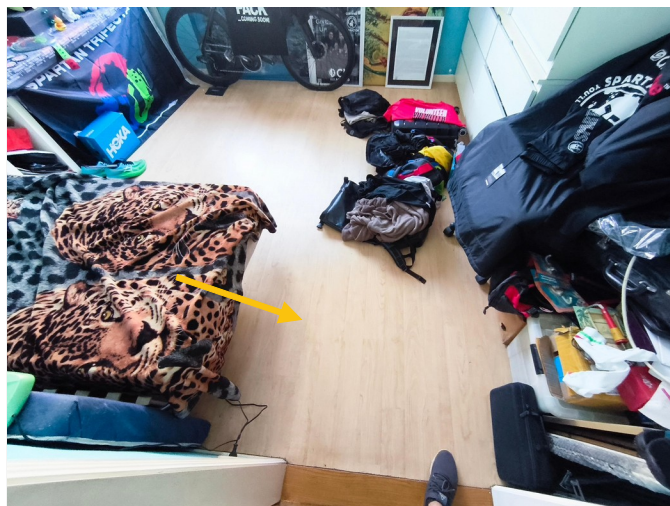
## Fiche 4: Laminaat vloeren.

De laminaat vloer is niet asbest verdacht, het is niet gekend wat eronder bevindt, bij vloer werken extra controle aangewezen.

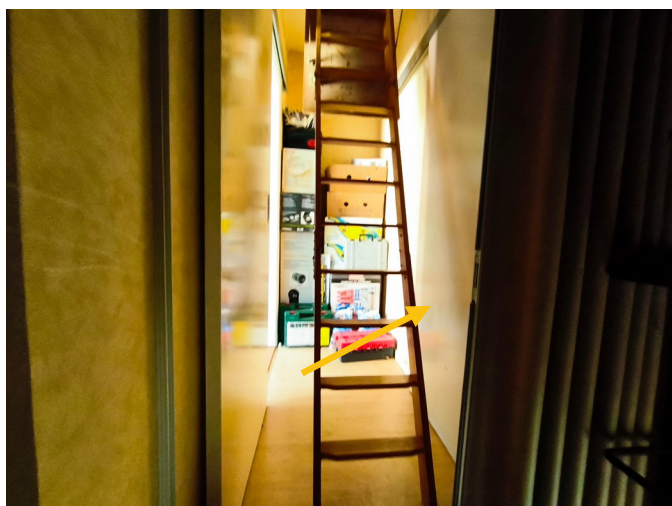
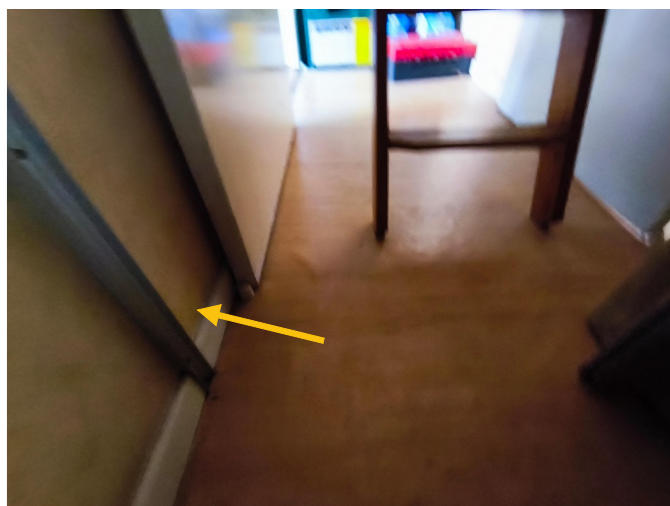
Enkele binnenwanden zijn afgewerkt met valse wanden/voorzetwanden. Het is niet duidelijk of er pleisterwerk of asbest toepassingen aanwezig zijn achter/op deze valse wanden, het is aangewezen om bijkomend onderzoek uit te voeren bij werken.

Zonder destructieve handeling is het niet mogelijk om na te gaan of er asbesthoudende materialen aanwezig zijn achter de wand afwerking. Als bij sloop of renovatie blijkt dat er achter deze wanden nog pleisterwerk of asbest verdachte toepassingen aanwezig zijn, moet dit bemonsterd worden.

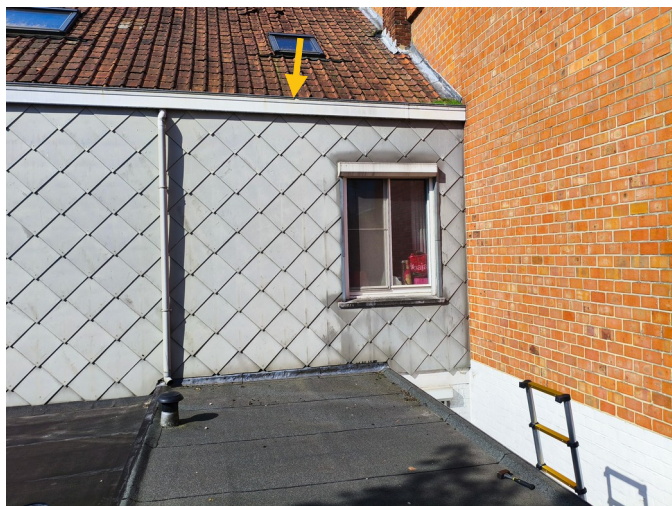
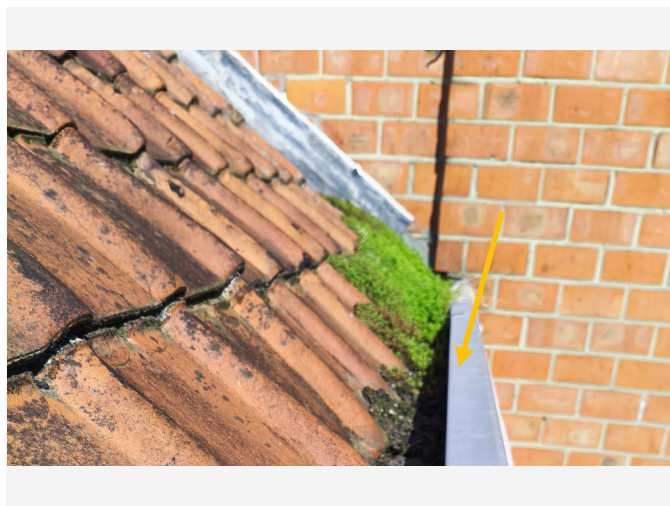
## Fiche 6: Dakgoot in zink.

De dakgoot werd gecontroleerd, het materiaal is niet asbest-verdacht

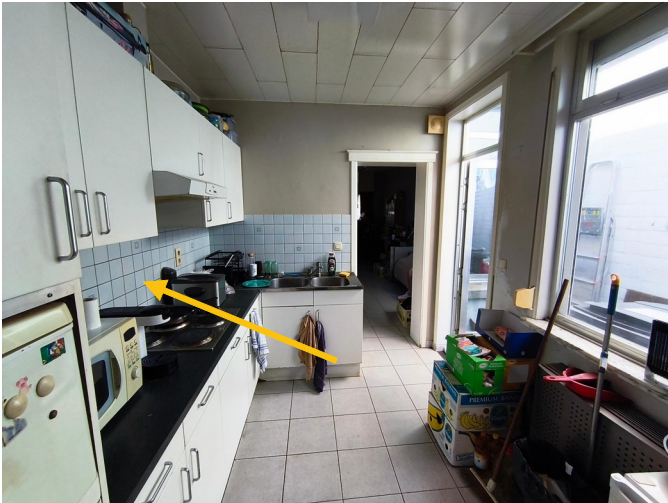
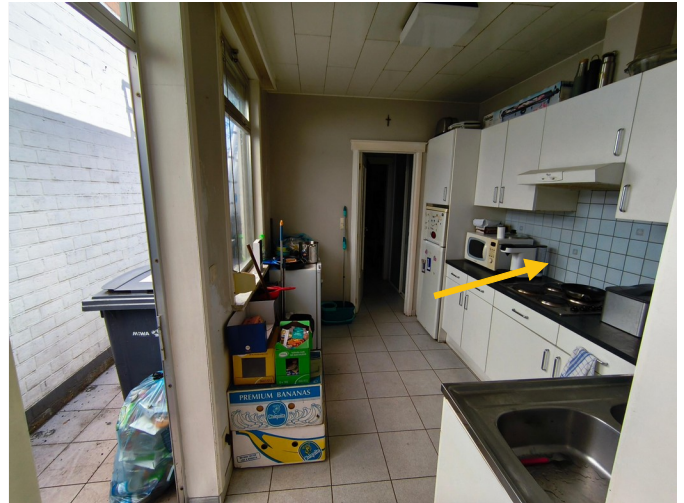
In het inspectieprotocol is een monsternamen van tegellijm verplicht om dit te identificeren als niet-asbesthoudend. Er waren geen facturen ter beschikking die bevestigen dat de tegels na 2001 waren geplaatst. Er waren geen bestaande beschadigingen aan de wandtegels om de lijm voldoende te kunnen inspecteren. Om dit af te toetsen is het aangewezen om bij eventuele renovatiewerken aan de tegels verder onderzoek/staalname te laten uitvoeren ter controle.

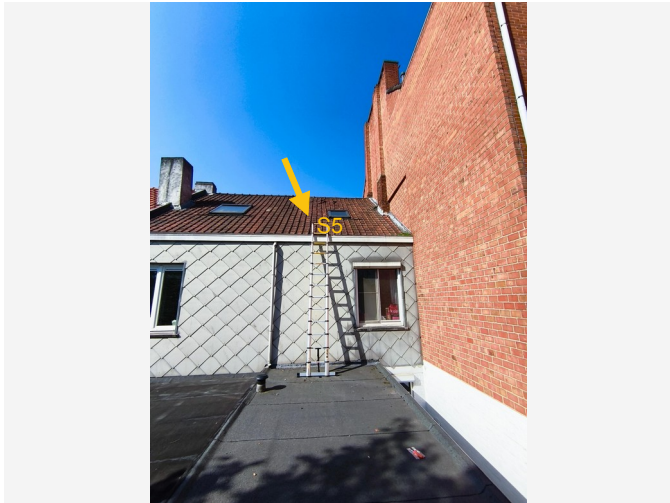
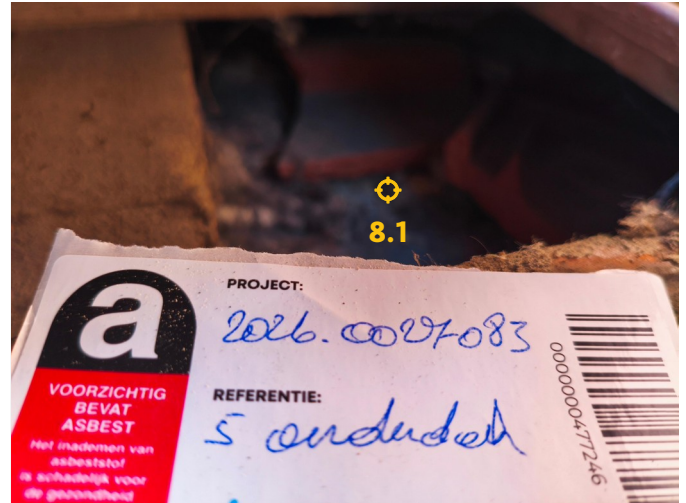
## Fiche 8: Onderdak

Geen asbest

| # | Type | Referentie | Resultaat |
|---|---|---|---|
| 8.1 | Puntmonster | 5 | Geen asbest |

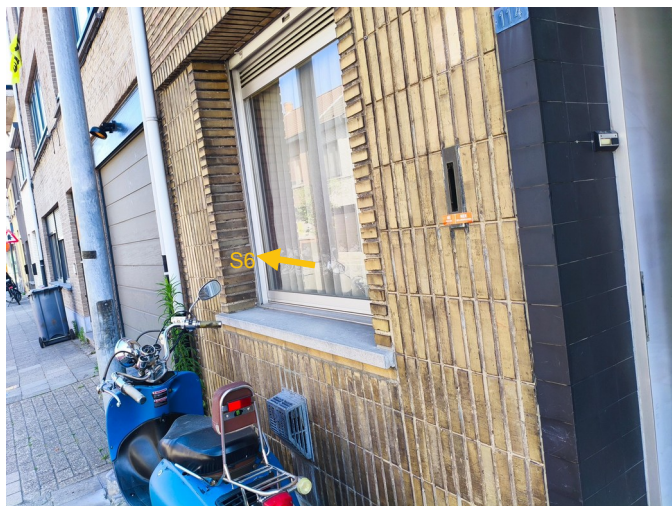
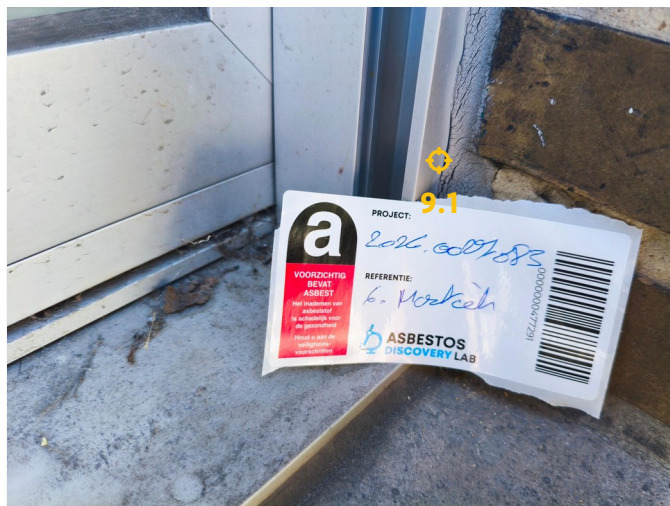
## Fiche 9: Mastiek.

Geen asbest

| # | Type | Referentie | Resultaat |
|---|---|---|---|
| 9.1 | Puntmonster | 6 | Geen asbest |

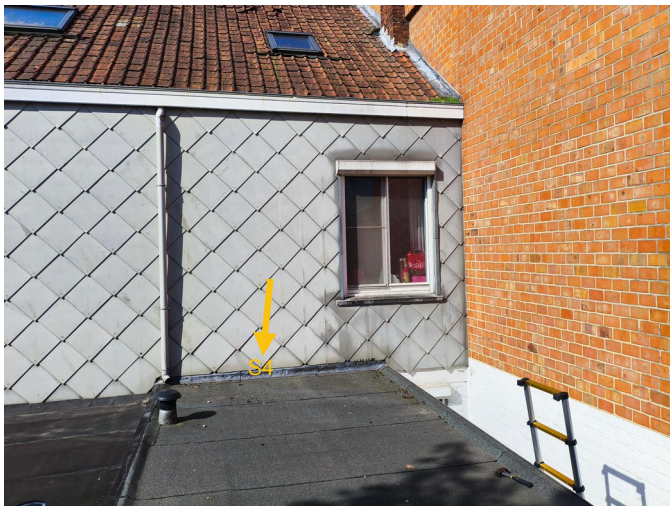
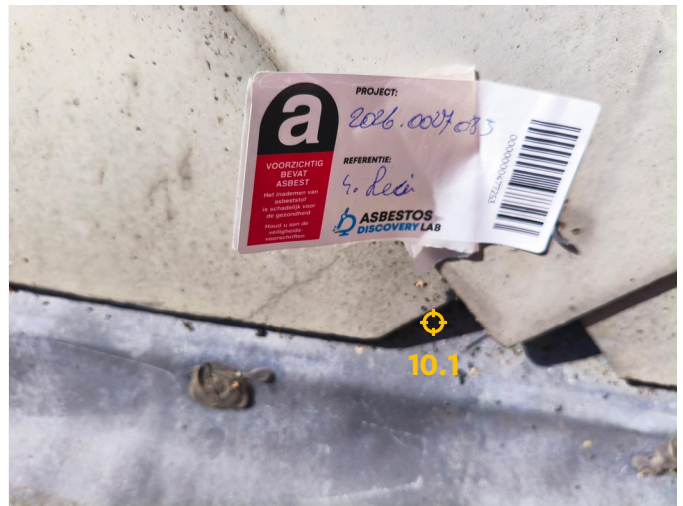
## Fiche 10: Leien achtergevel.

Geen asbest

| # | Type | Referentie | Resultaat |
|---|---|---|---|
| 10.1 | Puntmonster | 4 | Geen asbest |

| Opmerking | <p>Er werd een staal genomen aan een uitstekend stuk waardoor de waterdichtheid van de gevelbekleding niet in het gedrang komt.</p> <p>De vermelde oppervlaktes, diktes en volumes betreffen een beredeneerde schatting. Er worden geen rechten verleend aan deze oppervlaktes/diktes/volumes.</p> |

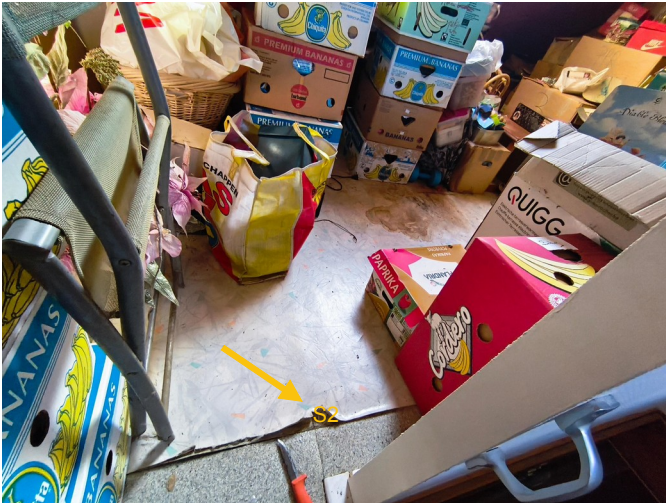
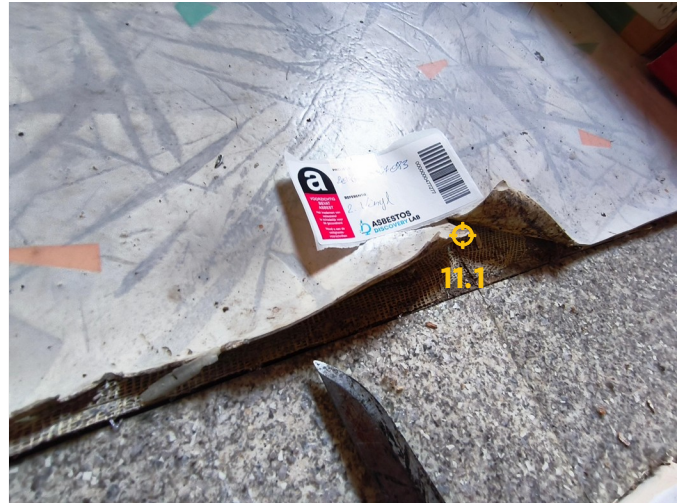
## Fiche 11: Vinyl zolder.

Geen asbest

| # | Type | Referentie | Resultaat |
|---|---|---|---|
| 11.1 | Puntmonster | 2 | Geen asbest |

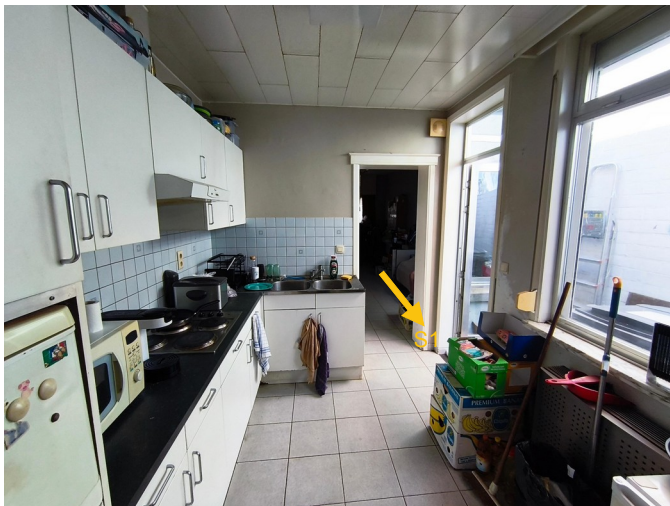
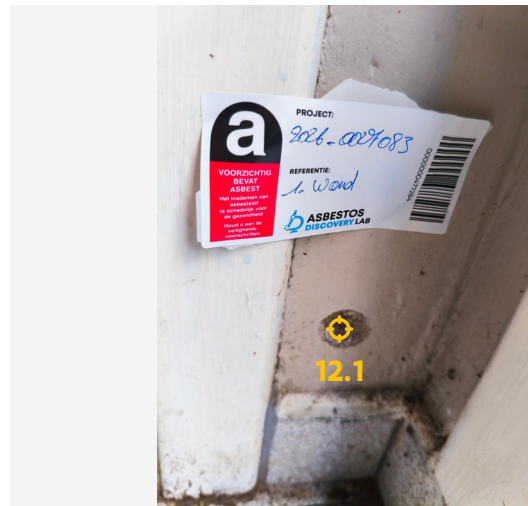
## Fiche 12: Pleisterwerk wanden.

Geen asbest

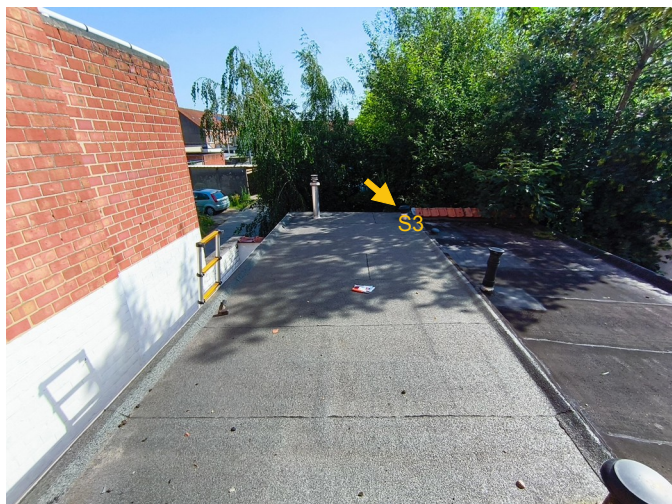
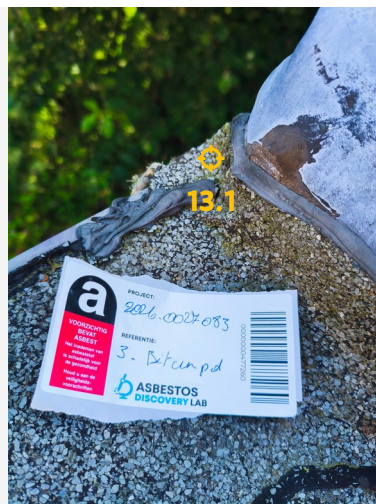
## Fiche 13: Bitumen plat dak.

Geen asbest

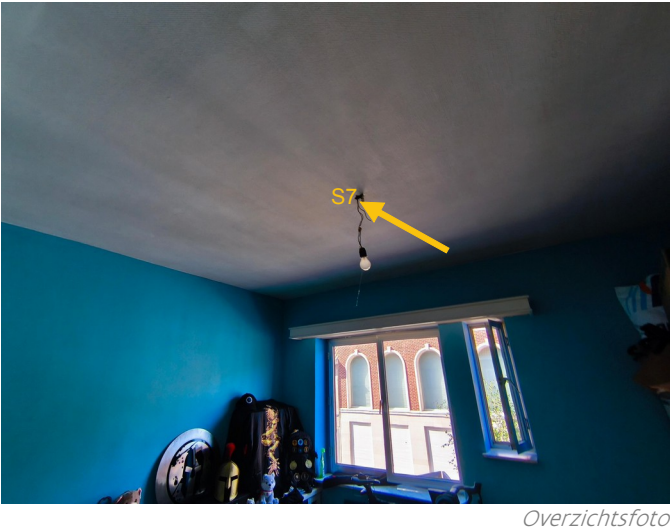
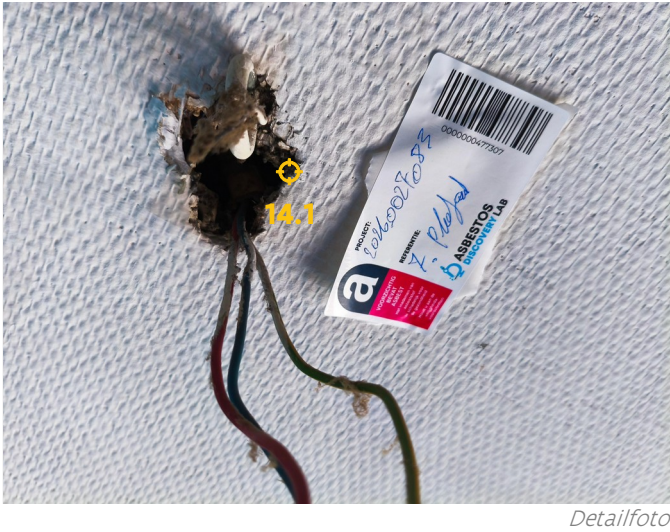
# Fiche 14: Plafondplaat (&ste verdieping).

Geen asbest

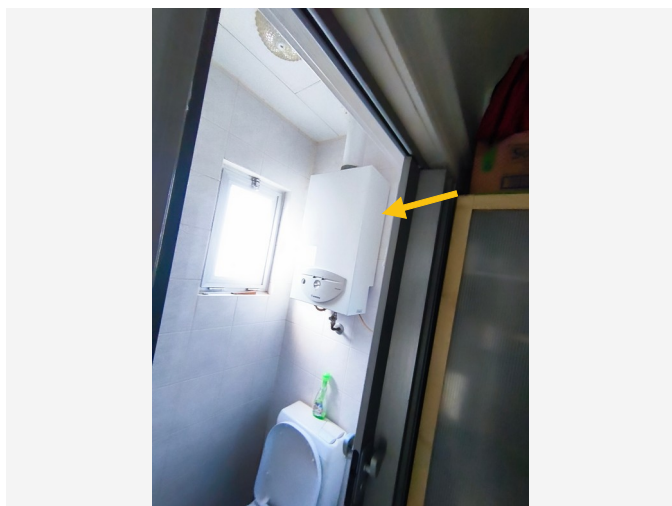
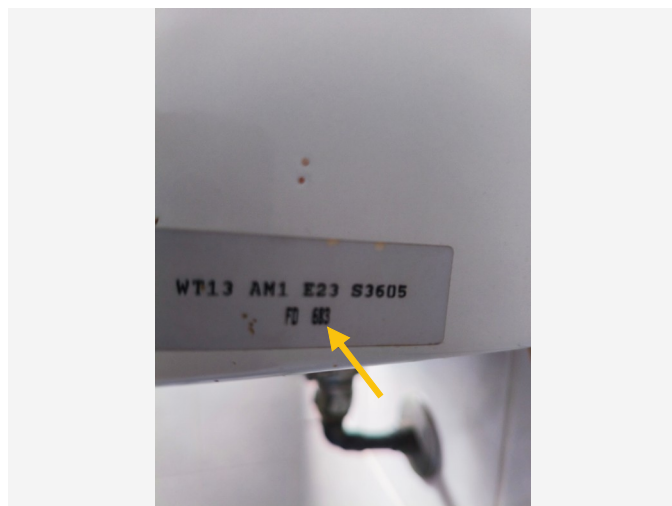
### Fiche 16: Geiser toilet.

| Beschrijving | Notitie | Terug te vinden op plannen |
|---|---|---|
| Fiche 16: Geiser toilet. | De CV ketel werd gecontroleerd( bwj 2006 ) en is niet asbest verdacht geen risico bouwjaar. | Plan 1.1: Grondplan glvl |

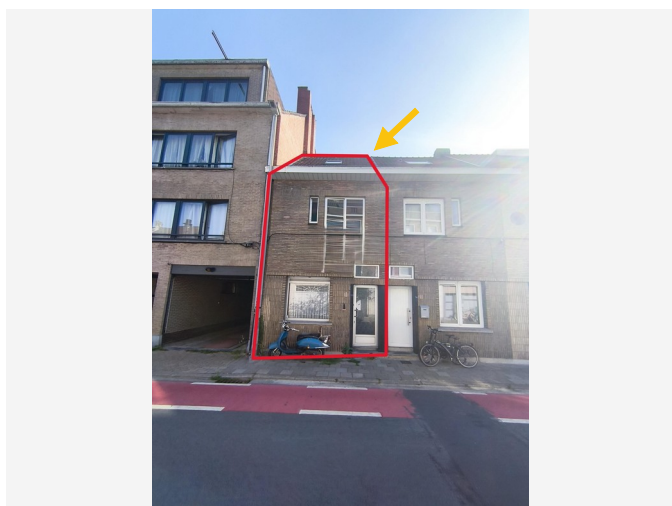
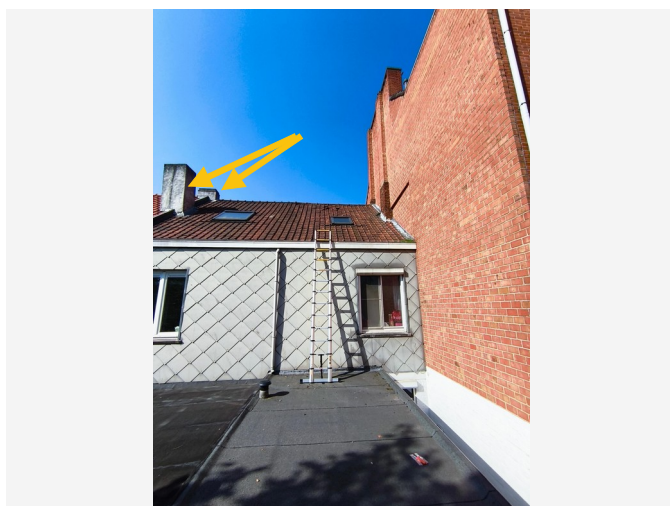
### Fiche 17: Schachten/kokers/schouwen.

| Beschrijving | Notitie | Terug te vinden op plannen |
|---|---|---|
| Fiche 17:<br>Schachten/kokers/schouwen. | Geen weet van gebruikte materialen in en rond schachten/kokers/schouwen; Extra controle bij renovatie/sloop aan te raden. | Plan 1.11: Woning plan |
