# Asbestinventarisatattest

Amandinaweg 145, 3540 Herk-de-Stad

Attestnummer : 20250611-000225.000

Uitgegeven op : 11.06.2025

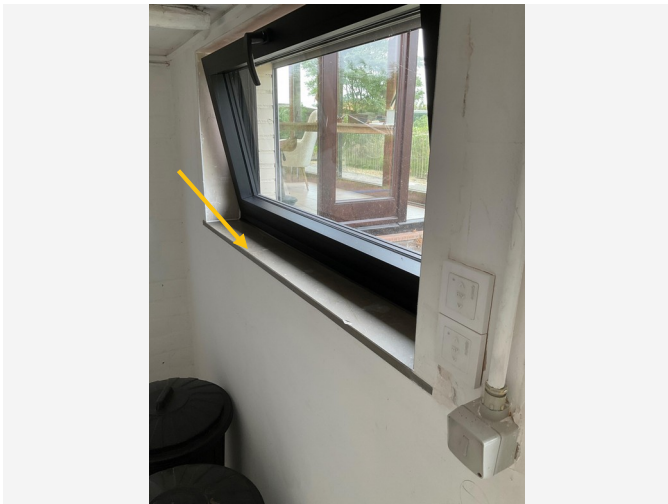
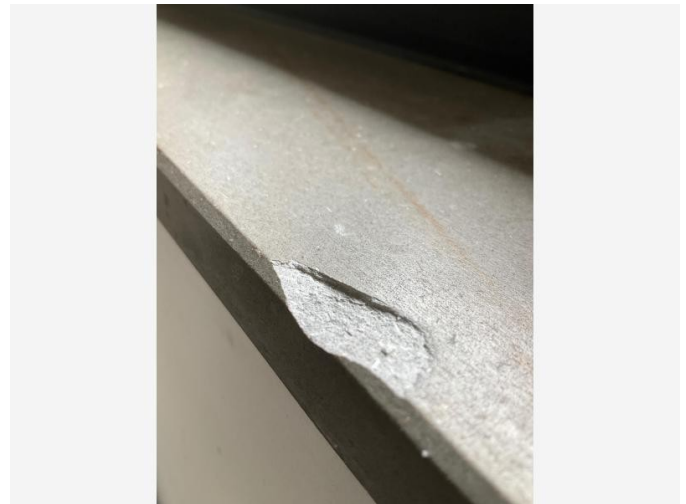
Het asbestmateriaal valt onder de mijlpaal van 2040.

| Eindbeoordeling materiaalarisico | Laag materiaalarisico en/of verlaagde kans op vezelvrijgave |

| Toestand van het materiaal | Licht beschadigd, licht verweerd. Intact calciumsilicaatmateriaal of categorie III 'gebondenheid' |

| Opmerking | enke raamtablet in berging is uit massal. |

- Zorg voor een veilig beheer. Vermijd het beschadigen van het asbestmateriaal. Controleer de toestand jaarlijks op wijzigingen.

- Eenvoudige handelingen: mag via doe-het-zelf of door werknemer(s) met opleidingsattest eenvoudige handelingen  
Als dit materiaal verwijderd kan worden zonder het te breken, te beschadigen... , dan mag met dit met eenvoudige handelingen. Vermijd stofvorming en stofverspreiding op elk moment van de werken. Bevochtig of fixeert het materiaal.

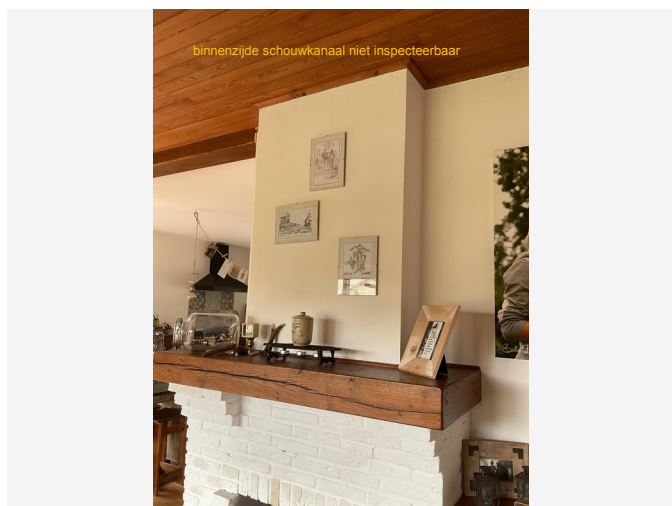
Situeringsfoto

**Reden:** Er is geen volledige risicobeoordeling mogelijk

**Uitleg van de asbestdeskundige:** binnenzijde schouwkanalen niet inspecteerbaar.

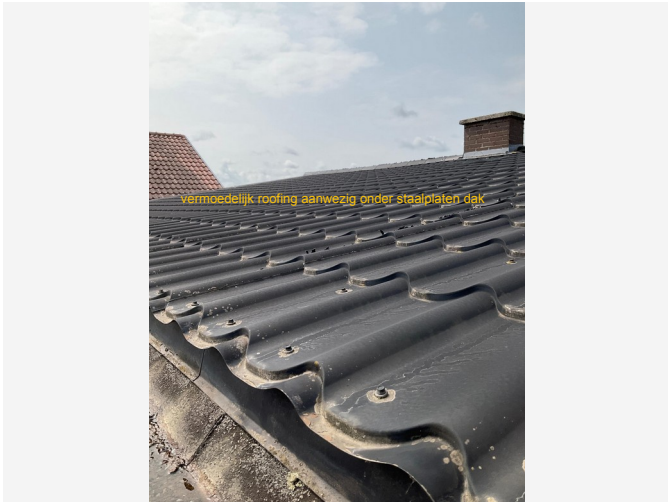
## Fiche 3: mogelijks oude roofing aanwezig onder staalplaten overzetsdak

mogelijks oudere roofinglagen onder staalplaten overzetsdak. op plan 1969 staat genoteerd dakbedekking asfalt.  
geen inspectie mogelijk, dak is zeer goed afgesloten.  
bij werken en of demontage best een destructieve staalname uitvoeren ter uitsluiting aanwezigheid asbest.

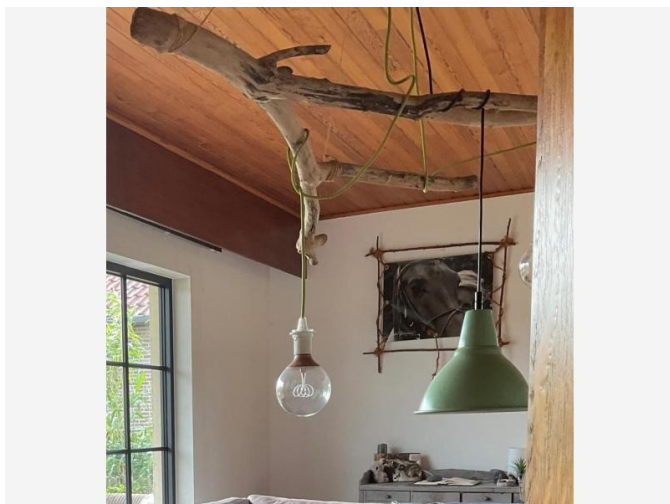
plafonds afgewerkt met houten latwerk, verlaagd gyprocplafonds.

mogelijks nog pleisterwerk onder afwerkingen,

bij werken en of demontage best destructieve staalname uitvoeren ter uitsluitel aanwezigheid asbest.

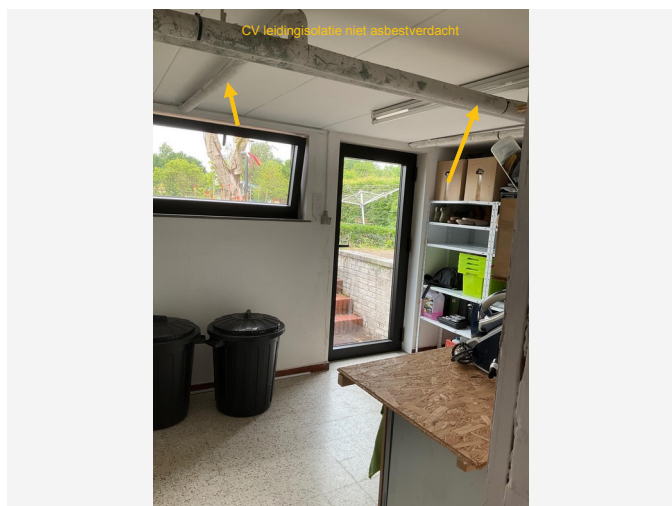
## Fiche 5: CV-leidingisolatie niet asbestverdacht

CV leidingisolatie neit asbestverdacht

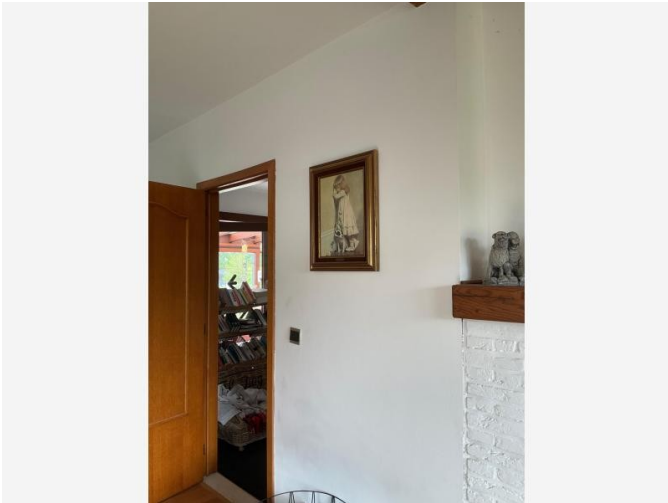
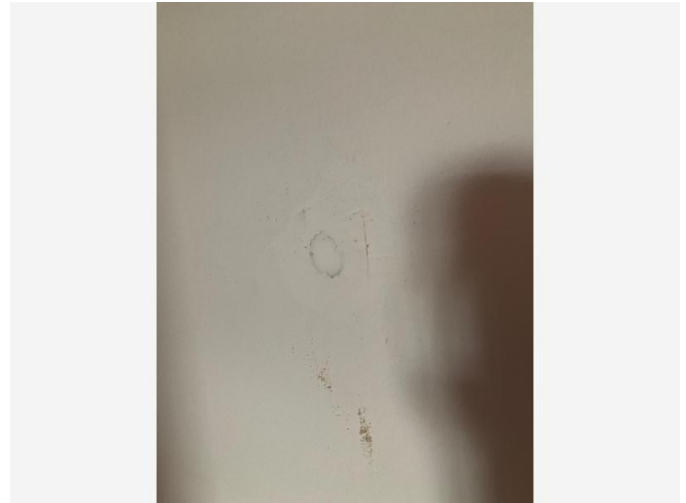
## Fiche 6: pleisterwerk wanden

Geen asbest

| # | Type | Referentie | Resultaat |
|---|---|---|---|
| 6.1 | Mengmonster | 1 | Geen asbest |
