# Asbestinventarisatetest

Annegijsboslaan 30, 3090 Overijse

Attestnummer : 20260702-000299.000

**Asbestveilig** (maar niet asbestvrij)

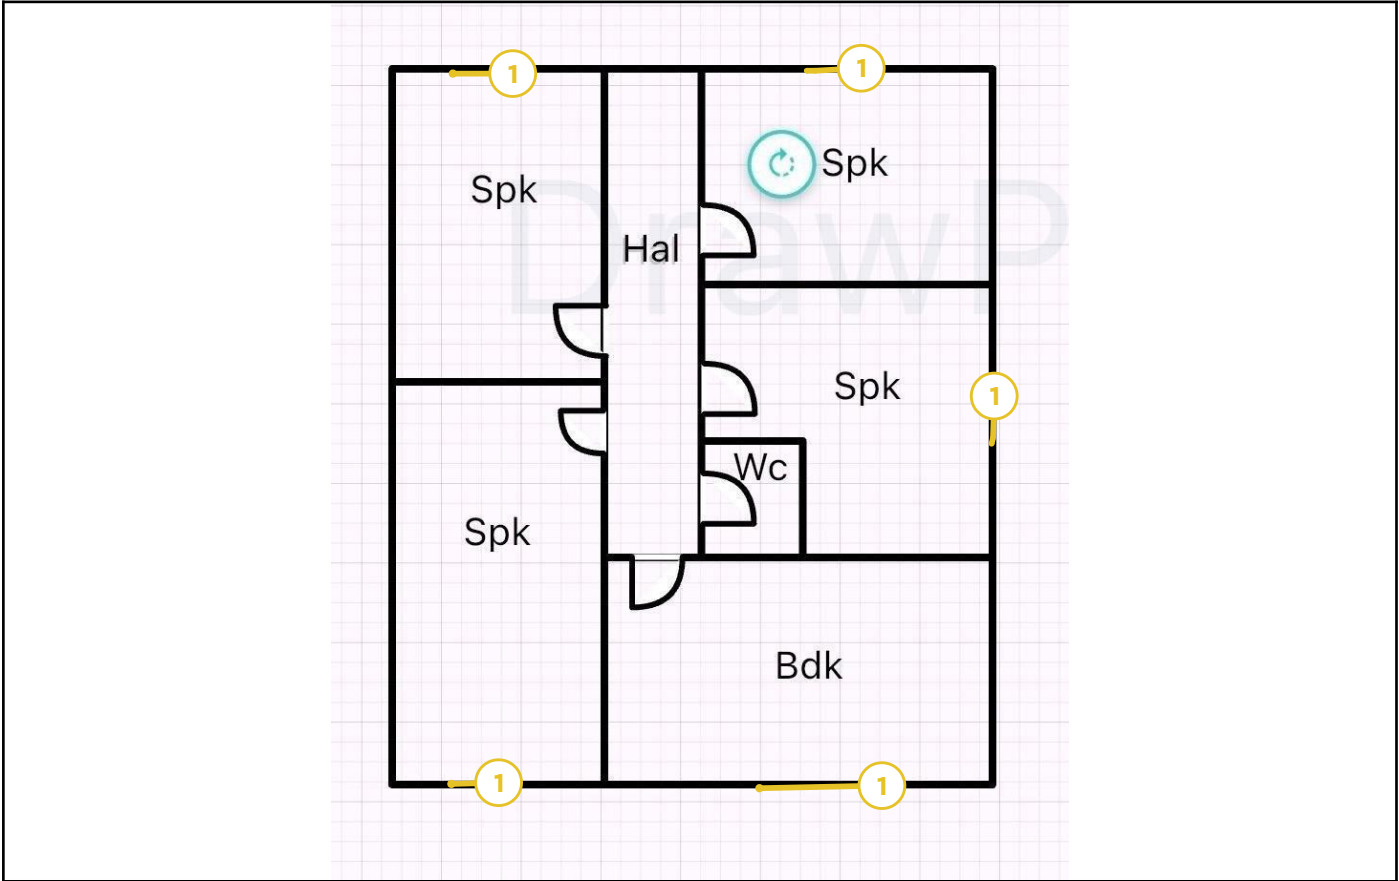
Plan 1.3: Plan v+1

| Beschrijving | Type | Actie |
|---|---|---|
| 1. Kit kozijn-muur (met staalname) houten raam | Asbestmateriaal | Zorgvuldig beheren |

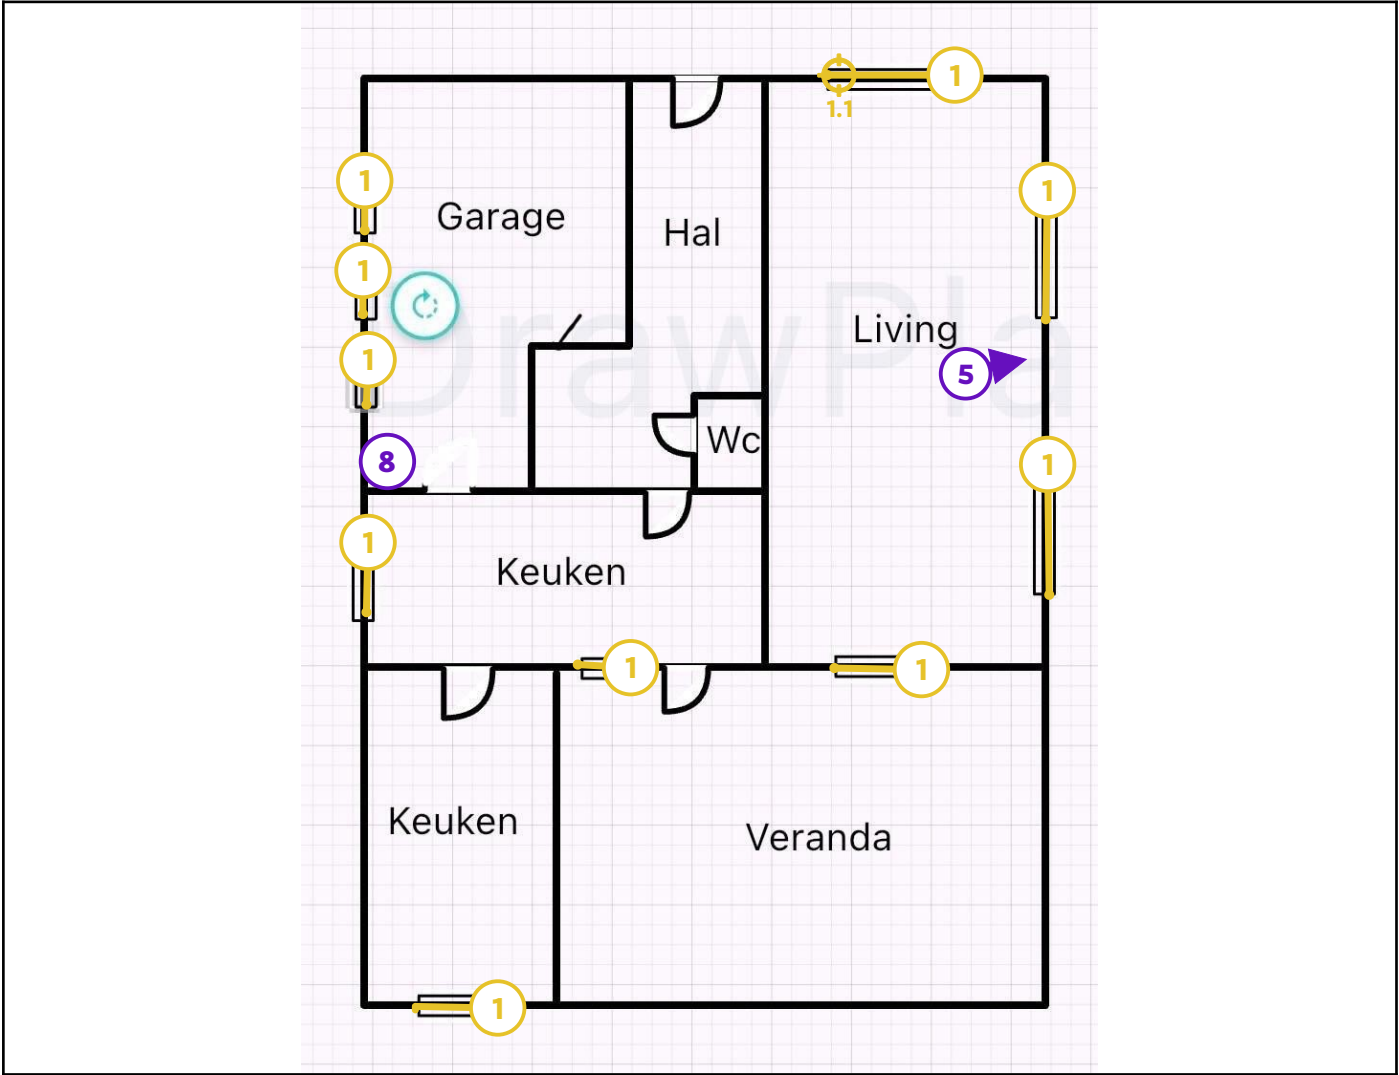
# Plan 1.8: Plan gelijkvloers

| Beschrijving | Type | Actie |
|---|---|---|
| 1. Kit kozijn-muur (met staalname) houten raam | Asbestmateriaal | Zorgvuldig beheren |

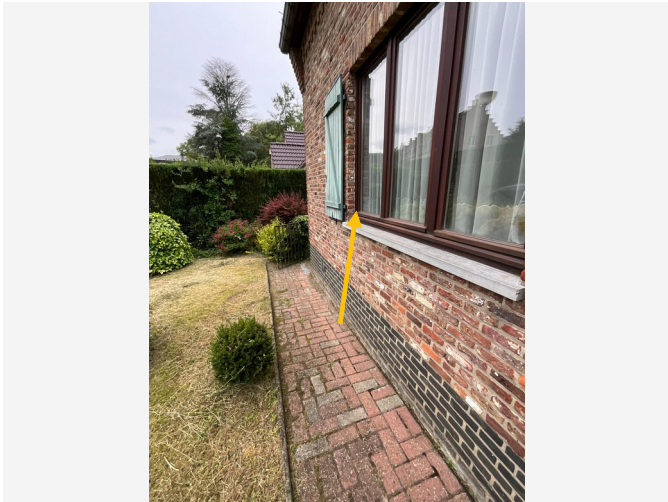
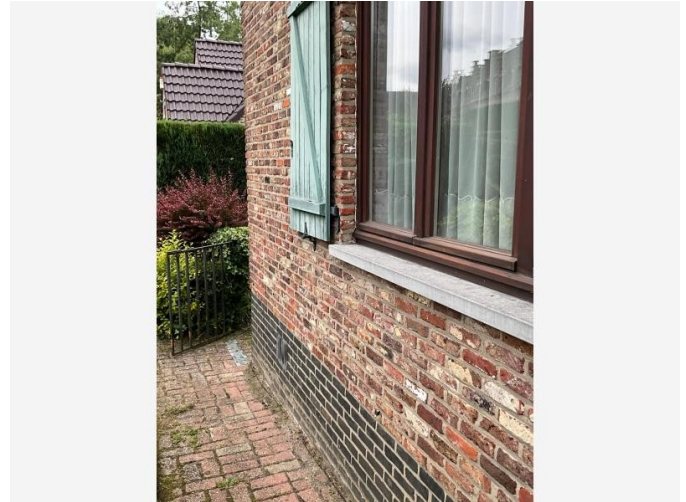
# Fiche 1: Kit kozijn-muur (met staalname) houten raam

Asbestmateriaal

Het asbestmateriaal valt onder de mijlpaal van 2040.

Zorgvuldig beheren

| Eindbeoordeling materiaalarisico | Laag materiaalarisico en/of verlaagde kans op vezelvrijgave |

| Gebondenheid | Categorie 1: hechtgebonden in oorsprong |
| Asbestsoort (vezeltype) | Alleen chrysotiel aanwezig |
| Asbestconcentratie | Laag (< 50%) |
| Afschermingsgraad van het gehele materiaal | Geheel of deels vrij aan de buitenlucht, maar geen contact met binnenlucht |
| Toestand van het materiaal | Licht beschadigd, licht verweerd. Intacte calciumsilicaatplaat of materiaal met categorie 3-gebondenheid |

| # | Type | Referentie | Resultaat |
|---|---|---|---|
| 1.1 | Puntmonster | 3 | Chrysotiel |

| Beschrijving | Kit kozijn-muur (met staalname) houten raam |

- Zorg voor een veilig beheer. Vermijd het beschadigen van het asbestmateriaal. Controleer de toestand jaarlijks op wijzigingen.

- Eenvoudige handelingen: mag via doe-het-zelf of door werknemer(s) met opleidingsattest eenvoudige handelingen houten ramen:

Wordt sterk afgeraden deze toepassing via doe-het-zelf te verwijderen omwille van reële kans op vezelvrijgave. verwijdering doe het zelf: De toepassing extra fixeren en losbeitelen , verpakken in dubbel plastic afvalzakken , luchtdicht afsluiten en afvoeren naar een plaatselijk containerpark als asbesthoudend afval. Standaard dragen van de nodige wegwerp beschermingsmiddelen FFP 3 masker , handschoenen en tyvec CAT III type 5-6 , afwasbaar schoeisel Voor hechtgebonden toepassingen: Bij verwijdering door doe-het-zelf moet men dit afval dubbel en luchtdicht verpakt afdienen bij het gemeentelijk recyclagepark. Men raadpleegt best op voorhand de voorwaarden van het recyclagepark. EH opgeleid personeel : idem werkmethode als doe het zelf , extra gebruik van een stofzuiger met absoluut filter Zie ook link Zie <https://ovam.vlaanderen.be/wie-mag-wat-verwijderen> <https://ovam.vlaanderen.be/voorzorgsmaatregelen->

- Eenvoudige handelingen: enkel door erkend asbestverwijderaar EH erkend saneerder . De saneerder motiveert de verwijderingsmethode in het werkplan. Verwijdering met puntafzuiging dmv een stofzuiger met absoluut filter of (methode inslijpen baksteen voor mastiek gevel/raamkader ).

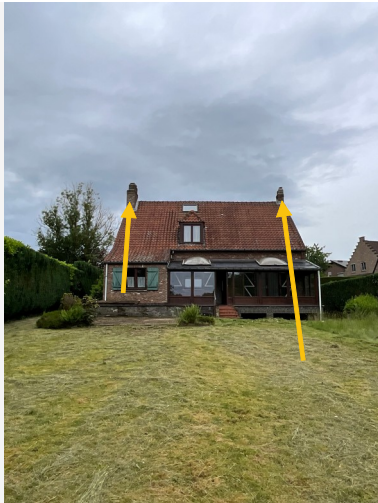
**Reden:** Het te onderzoeken materiaal situeert zich hoger dan 3,50 m te rekenen vanaf een veilige ondergrond

**Uitleg van de asbestdeskundige:** Bij werken (dak of reiniging schouw) kan een stelling geplaatst worden , het is niet duidelijk of er asbestverdachte materialen aanwezig zijn in/rond de schouw.

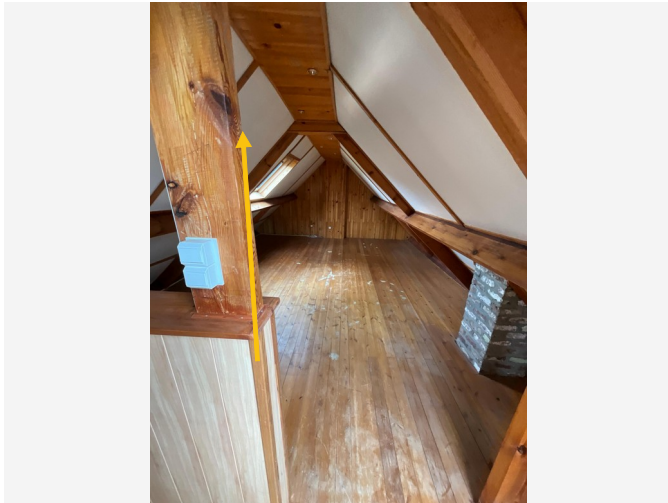
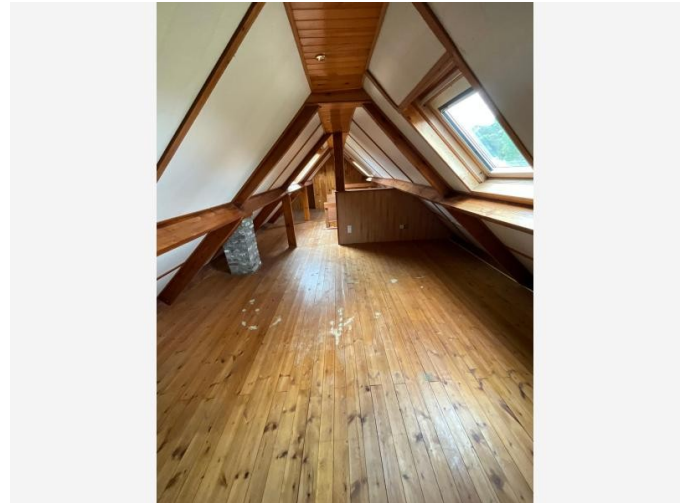
De valse plafonds bestaan uit houtwerk en gyproc. Het is niet duidelijk of er achteraan nog asbesthoudende materialen aanwezig zijn. Extra onderzoek bij werken is aangewezen.

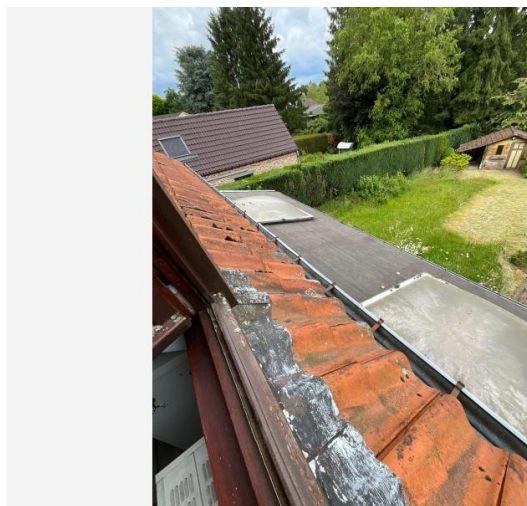
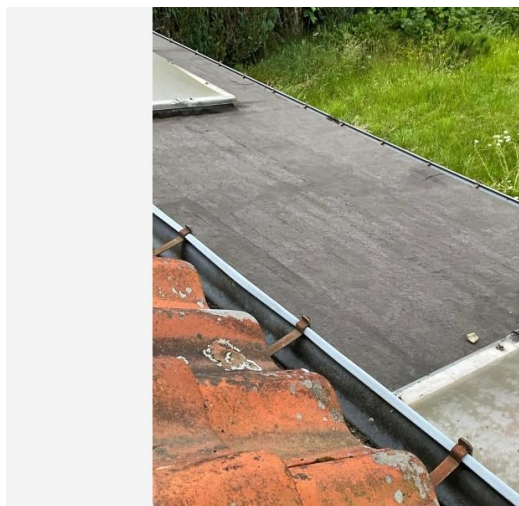
We nemen aan dat bitumen geplaatst na 2001 niet asbesthoudend zijn. Het is niet duidelijk of er asbestverdachte onderlagen aanwezig. Het is aangewezen om extra controle uit te voeren bij eventuele renovatiewerken. De vermelde oppervlaktes, diktes en volumes betreffen een beredeneerde schatting. Er worden geen rechten verleend aan deze oppervlaktes/diktes/volumes.

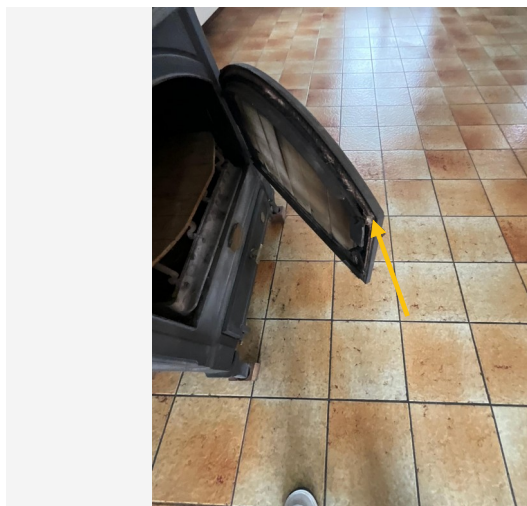
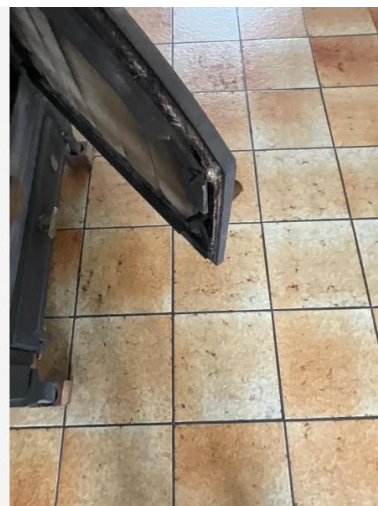
De koord werd visueel herkend als een synthetische koord en is niet asbesthoudend.

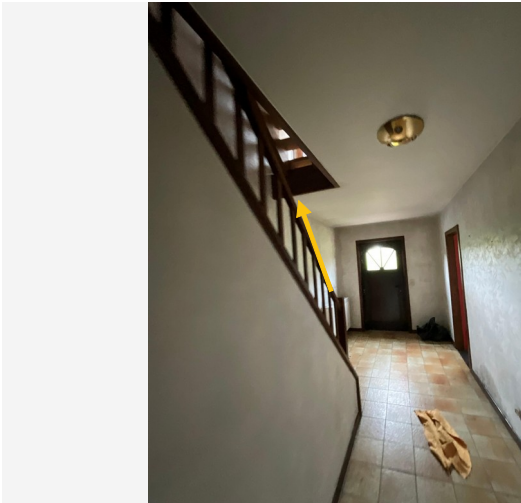
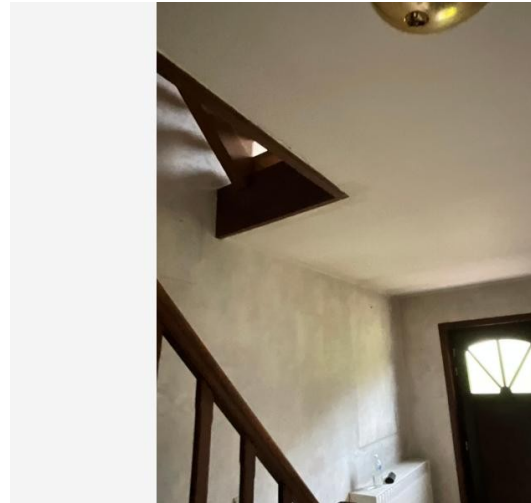
## Fiche 7: Plafondpleister

Geen asbest

| # | Type | Referentie | Resultaat |
|---|---|---|---|
| 7.1 | Mengmonster | 2 | Geen asbest |

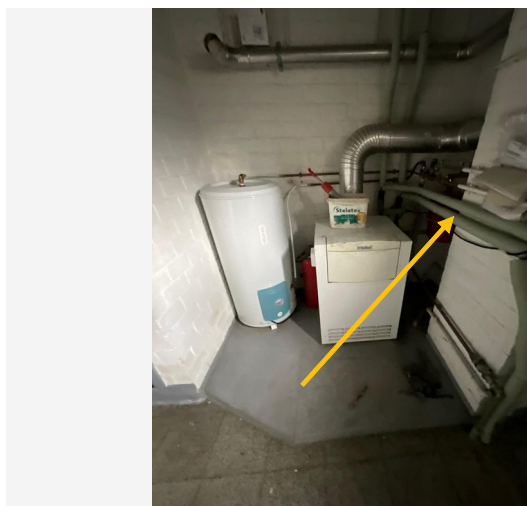
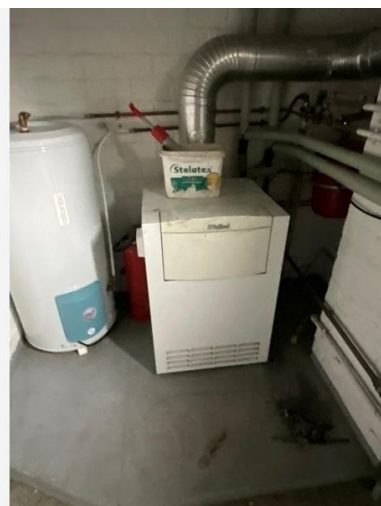
### Fiche 8: Leidingisolatie: niet verdacht

| Beschrijving | Notitie | Terug te vinden op plannen |
|---|---|---|
| Fiche 8: Leidingisolatie: niet verdacht | De thermische isolatie is visueel als niet-asbestverdacht beoordeeld. | Plan 1.8: Plan gelijkvloers |

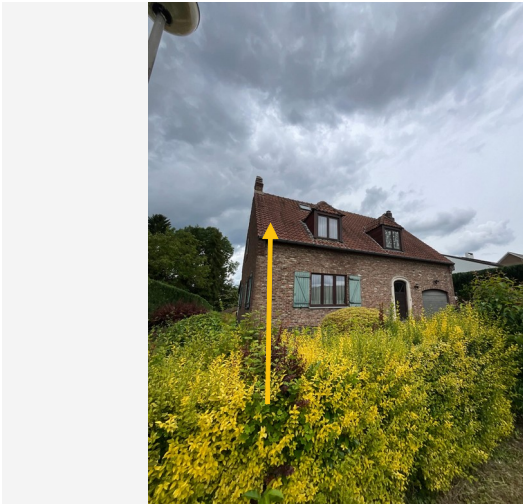
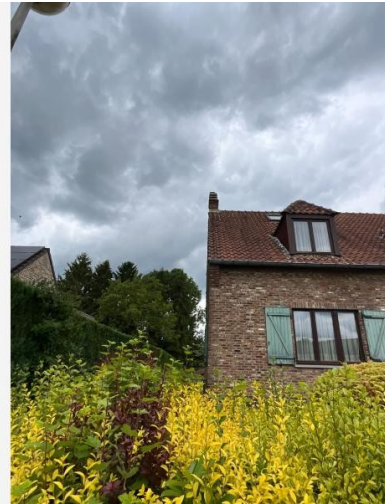
## Fiche 9: Dakbedekking niet verdacht.

| Beschrijving | Notitie | Terug te vinden op plannen |
|---|---|---|
| Fiche 9: Dakbedekking niet verdacht. | De dakbedekking wordt gecontroleerd. Deze bestaat uit dakpannen en bevat geen asbest verdachte materialen. | Plan 1.10: Woning plan |

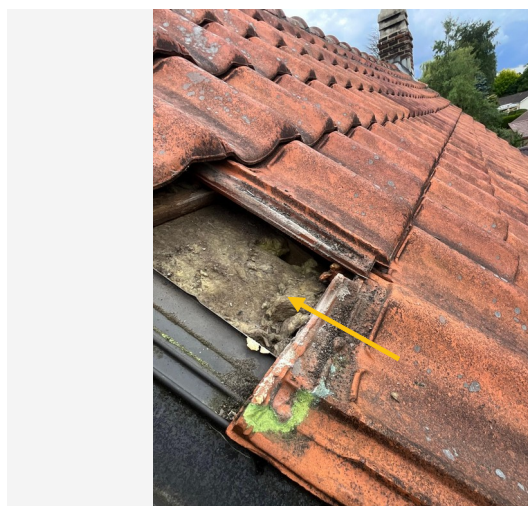
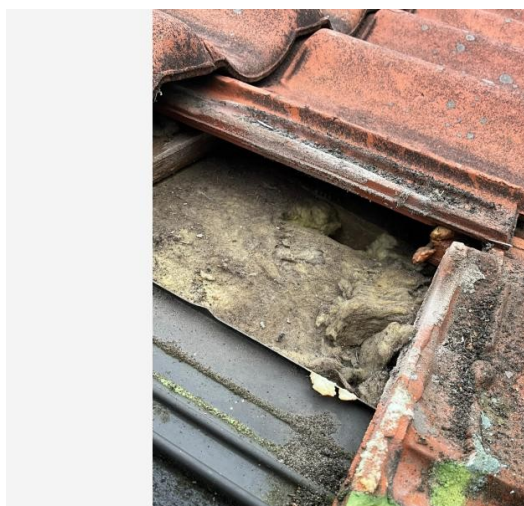
### Fiche 11: Onderdak isolatie

| Beschrijving | Notitie | Terug te vinden op plannen |
|---|---|---|
| Fiche 11: Onderdak isolatie | Het onderdak betreft isolatiemateriaal en hierachter bevindt zich direct de plafond afwerking van de binnenzijde van de woning. | Plan 1.10: Woning plan |

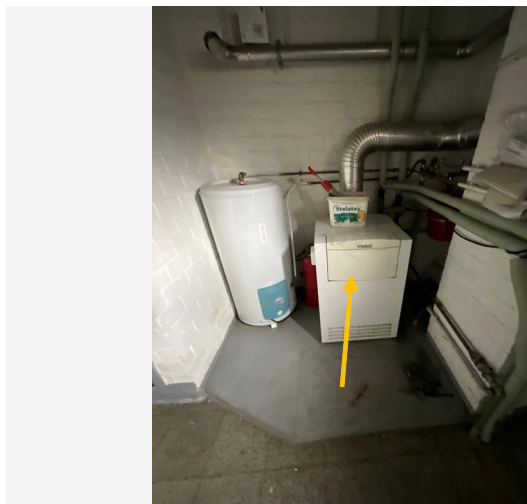
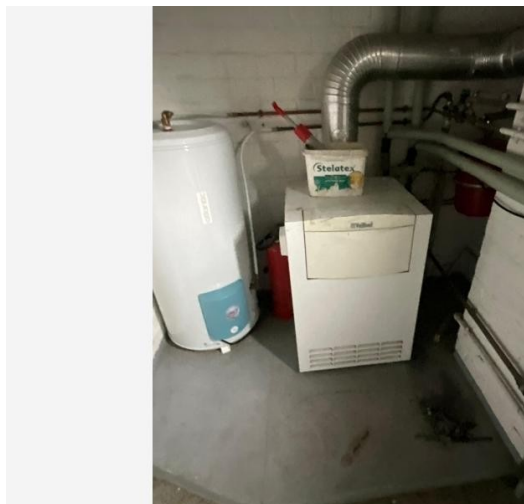
## Fiche 12: Ketel recent

| Beschrijving | Notitie | Terug te vinden op plannen |
|---|---|---|
| Fiche 12: Ketel recent | De ketel is recent en is niet asbestverdacht. | - |
